ANEJO 8. INFORME TÉCNICO DE RESULTADOS DEL RECONOCIMIENTO GEOLÓGICO PARA EL ESTUDIO DE RIESGOS GEOLÓGICOS. URBANIZACIÓN LA PLATERA (ESTE). MÁLAGA.

INFORME TÉCNICO DE RESULTADOS DEL RECOCOCIMIENTO GEOLÓGICO PARA LA AMPLIACIÓN DE ESTUDIO DE RIESGOS GEOLÓGICOS DEL SECTOR SUP-LE.10 “LA PLATERA”, MÁLAGA.

Peticionario: **FINANCIERA Y MINERA S.A.**

Fecha: **Junio de 2021**

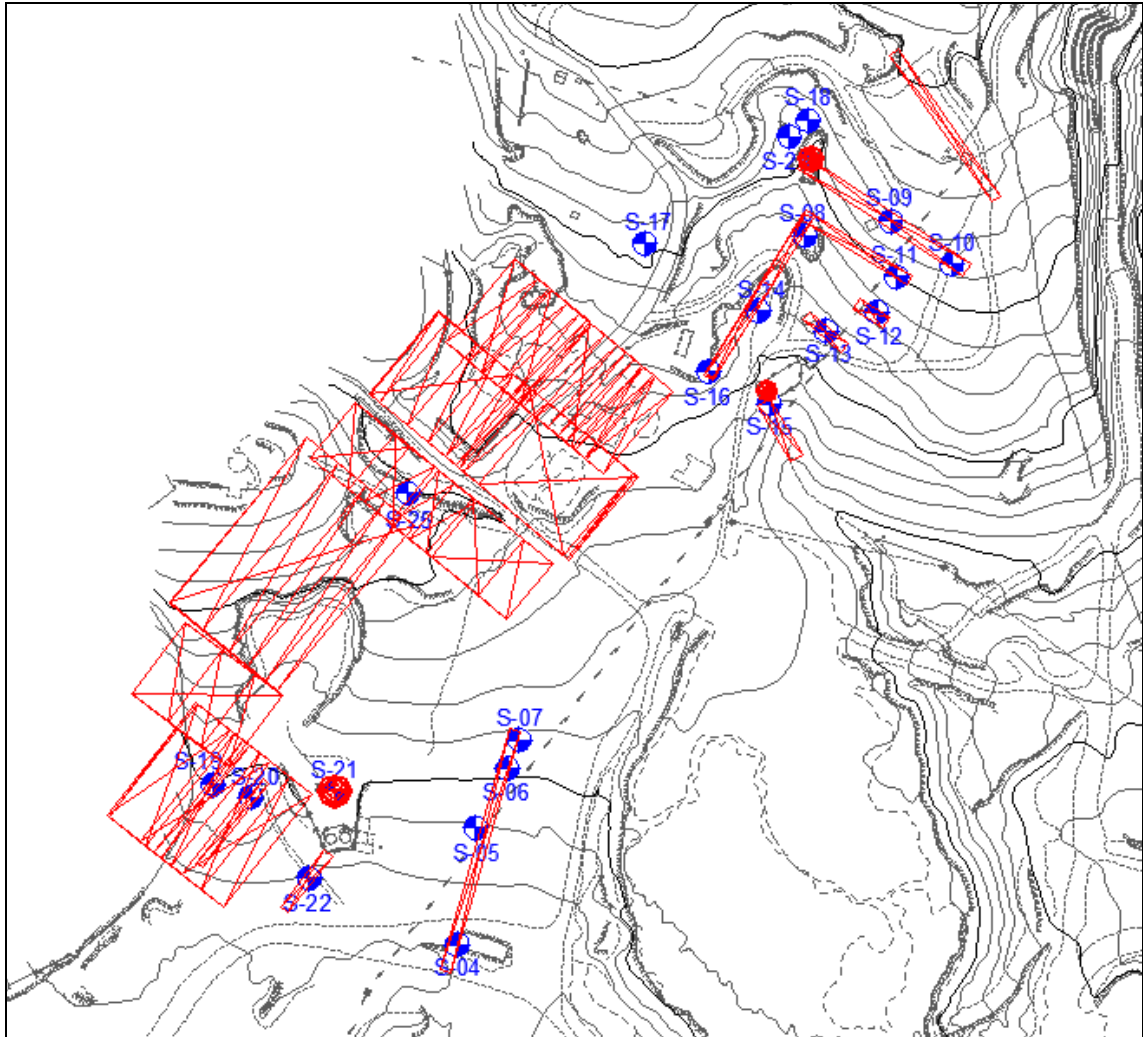
Figura Nº 20.- En rojo mallado de zonas anómalas, en azul propuesta de situación de sondeos de comprobación de anomalías.

A la luz de los resultados de la campaña geofísica descrita, se hace necesaria la comprobación de las anomalías detectadas mediante sondeos a rotación, por lo que se presente en el siguiente plano la propuesta de localización de sondeos situados principalmente sobre las zonas anómalas y cuyos resultados se presentan en el siguiente apartado y serán tratados en el correspondiente capítulo.

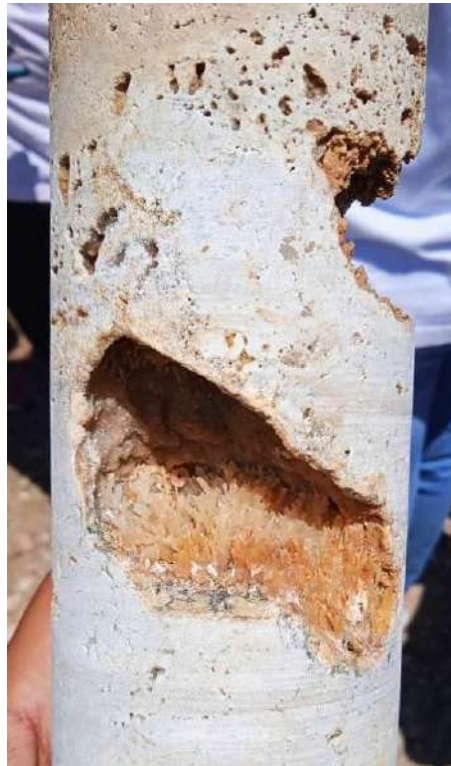
Figura Nº 104.- Ejemplo de procesos de karstificación con desarrollo de mineralizaciones calcíticas y espeleotemas en el sondeo S-21 entre los 7.90-8.40m de profundidad.

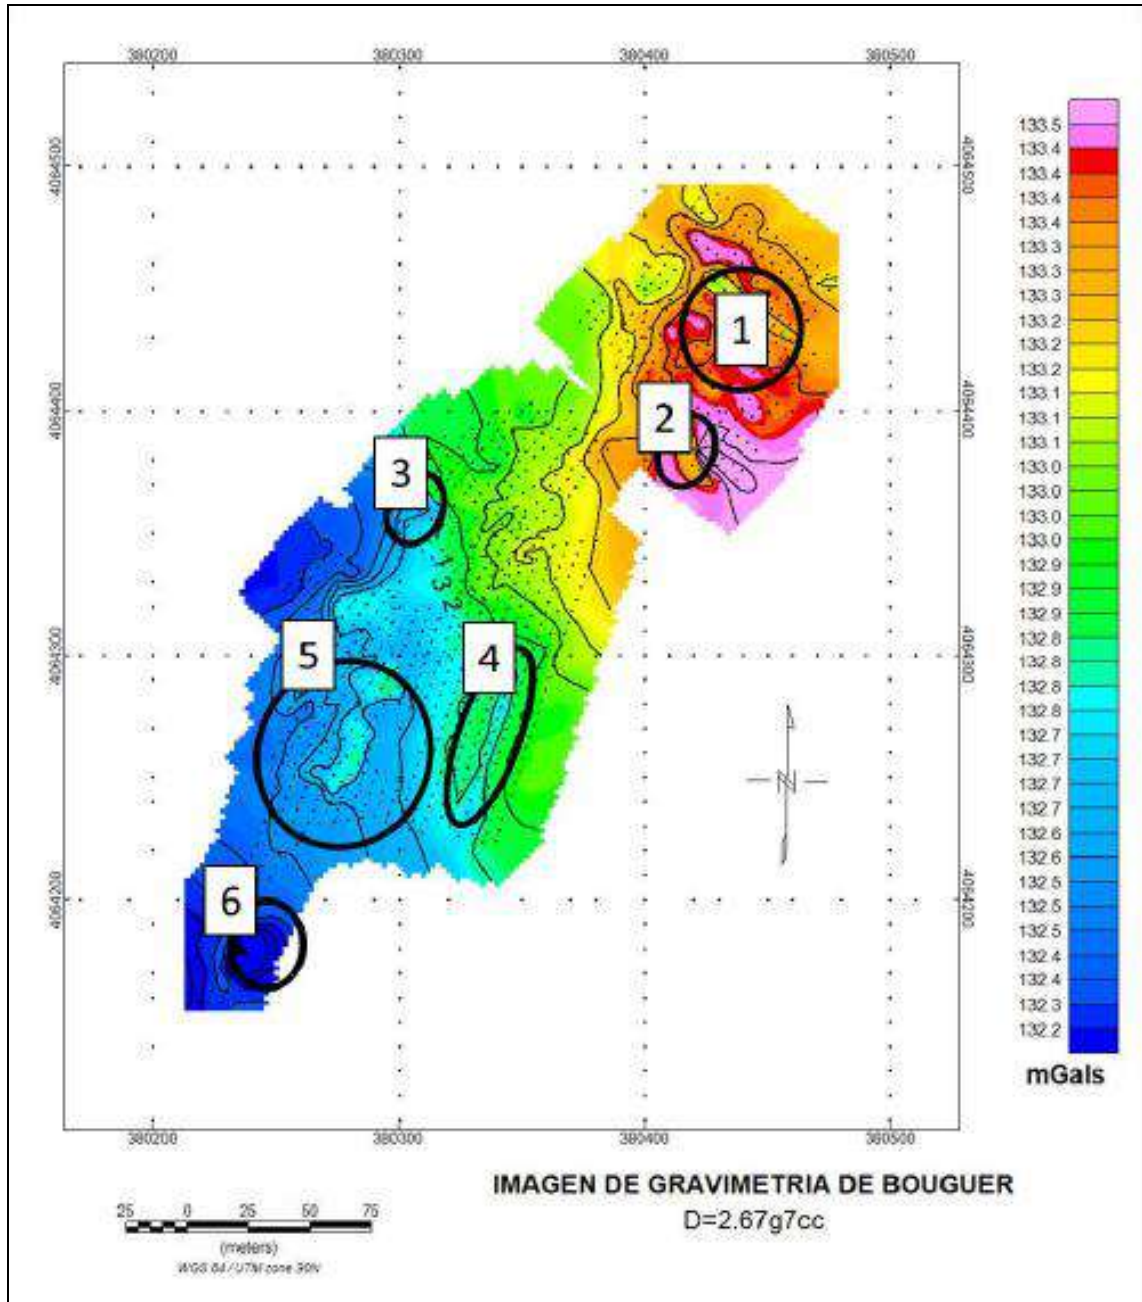
Figura Nº 133.- Plano de anomalías gravimétricas residuales de Bouguer.

- En la siguiente figura se muestra el resultado de la microgravimetría realizada, habiendo marcado las diferentes zonas en las que se han detectado fuertes anomalías, en su gran mayoría relacionadas con oquedades del terreno:

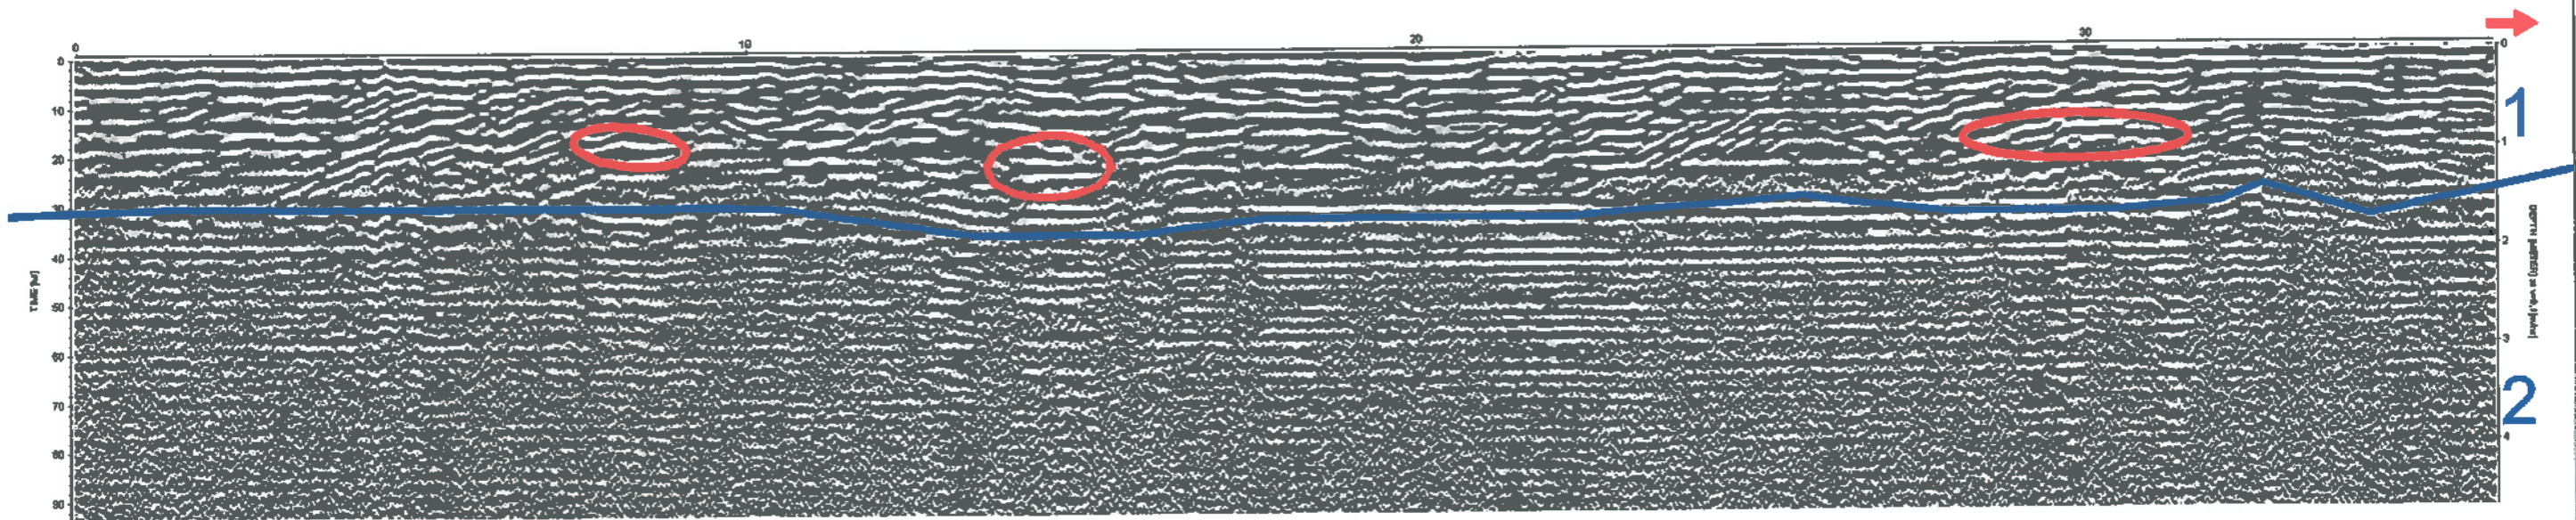
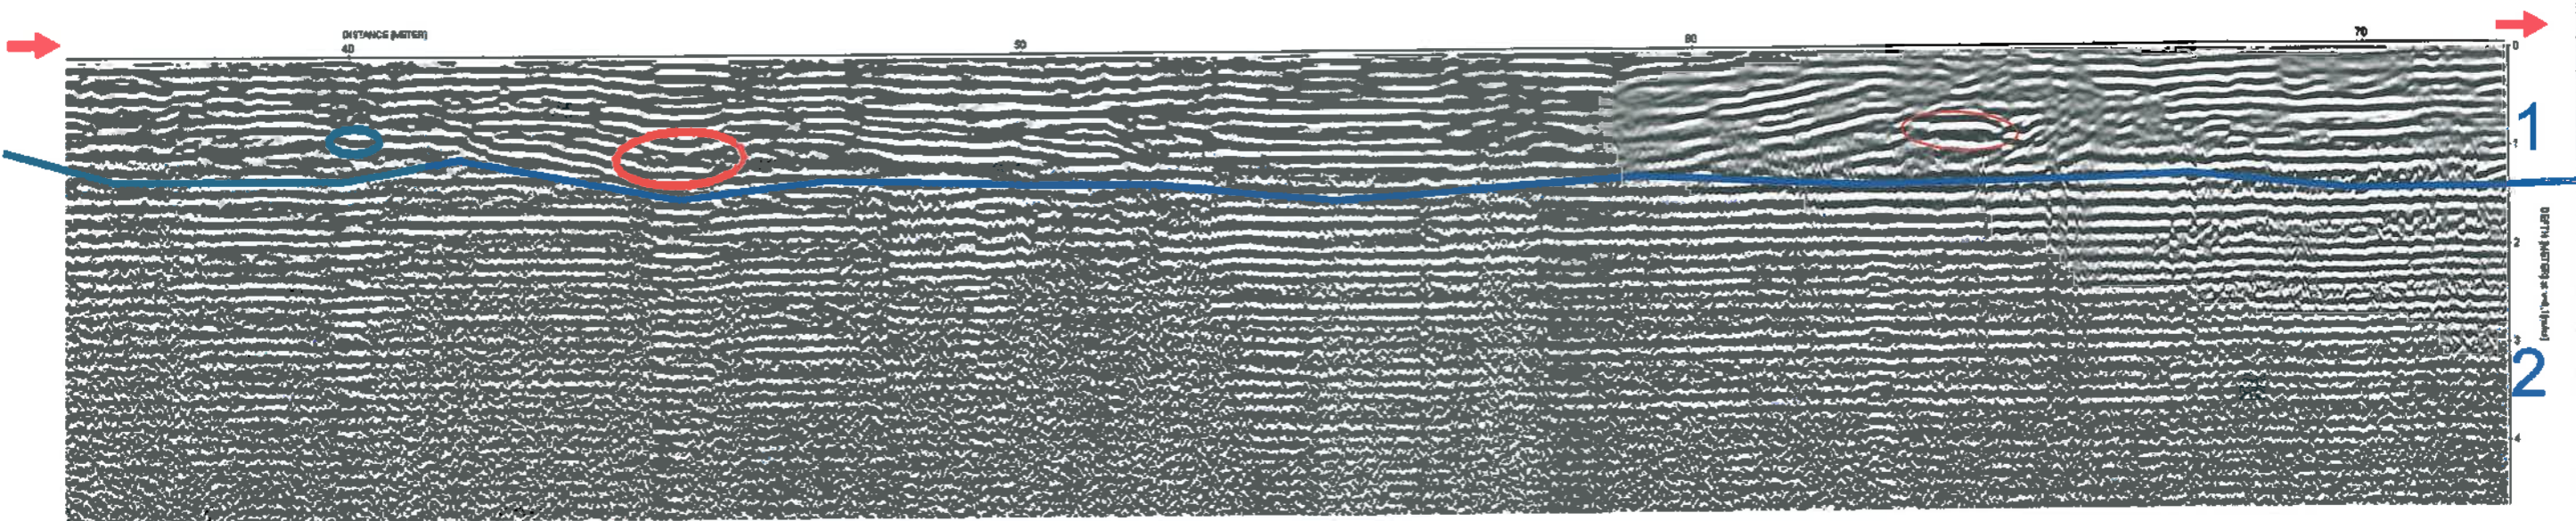
INTERPRETACIÓN PERFIL 4 DE GEORRADAR.

1 Terrenos alterados. ○ Reflectores groseros indican posible oquedad.
2 Terrenos sanos. ○ Posible elemento metálico se transmite en forma de eco en profundidad.
 Las zonas con reflectores más groseros representan a materiales más granulares.
 Las zonas con atenuación de reflectores corresponden a zonas más arcillosas.

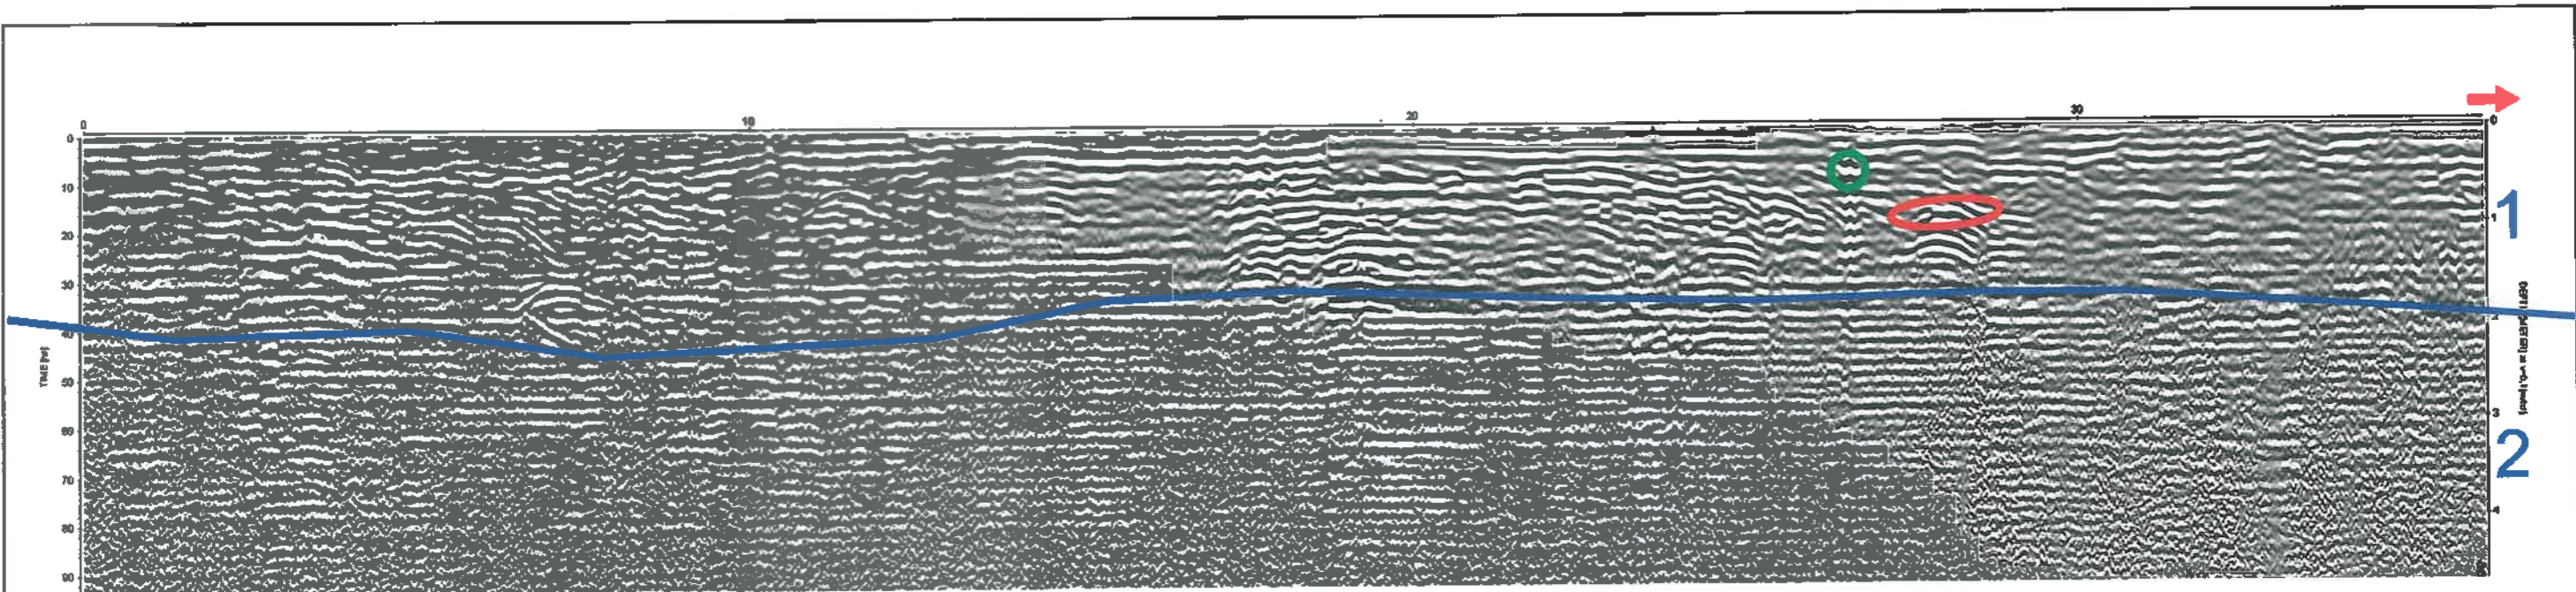
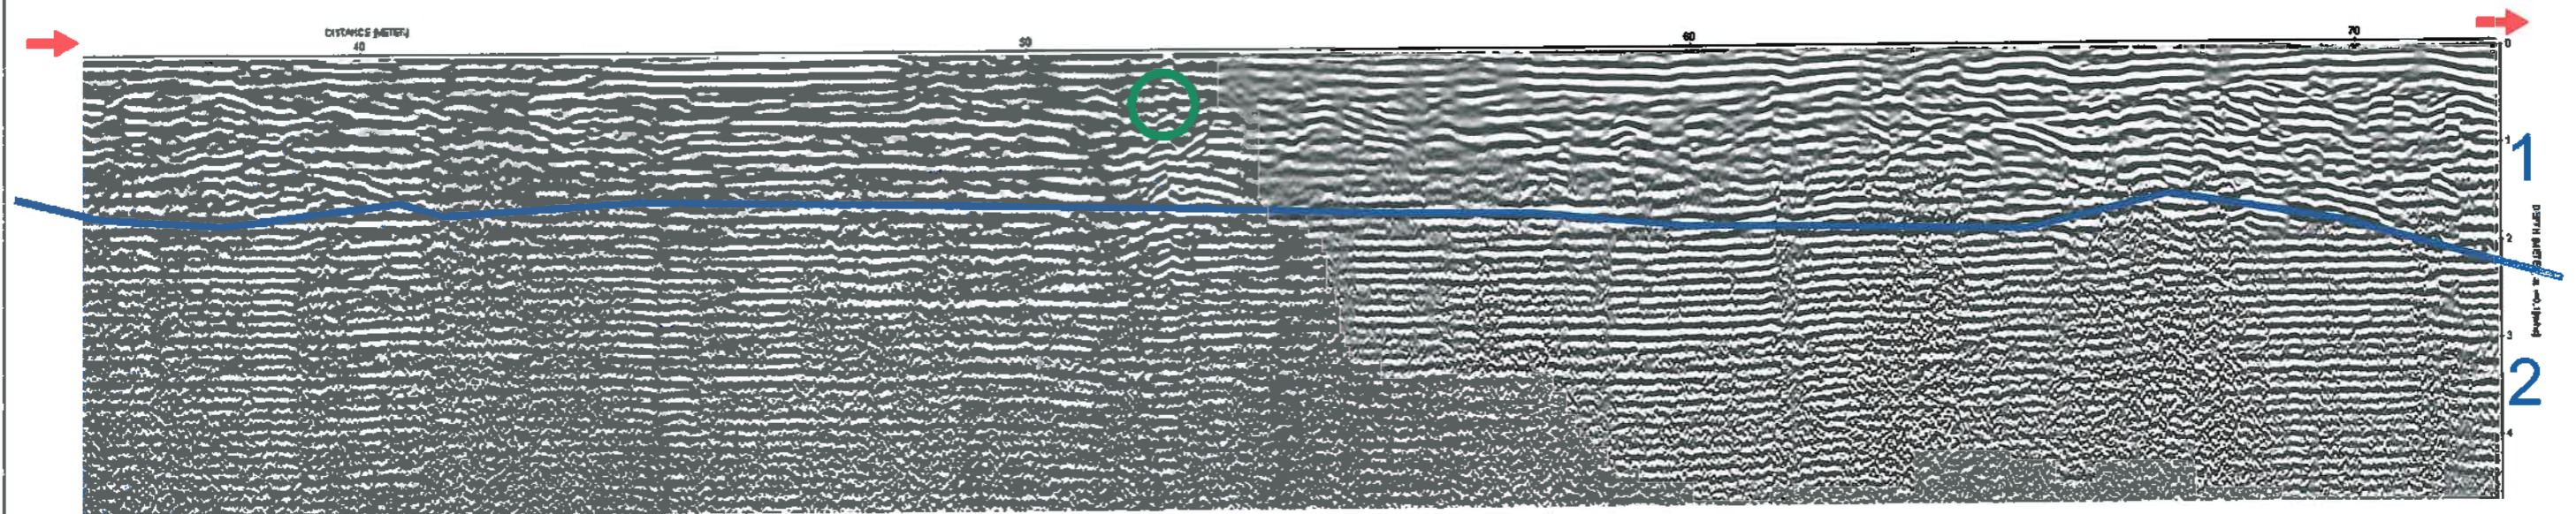
PLANO N° 9
INTERPRETACIÓN PERFIL 7 DE GEORRADAR.

- 1 Terrenos alterados.
- 2 Terrenos sanos.
- Reflectores en hiperbola, posible tubería o elemento enterado.
- Posible elemento metálico se transmite en forma de eco en profundidad.

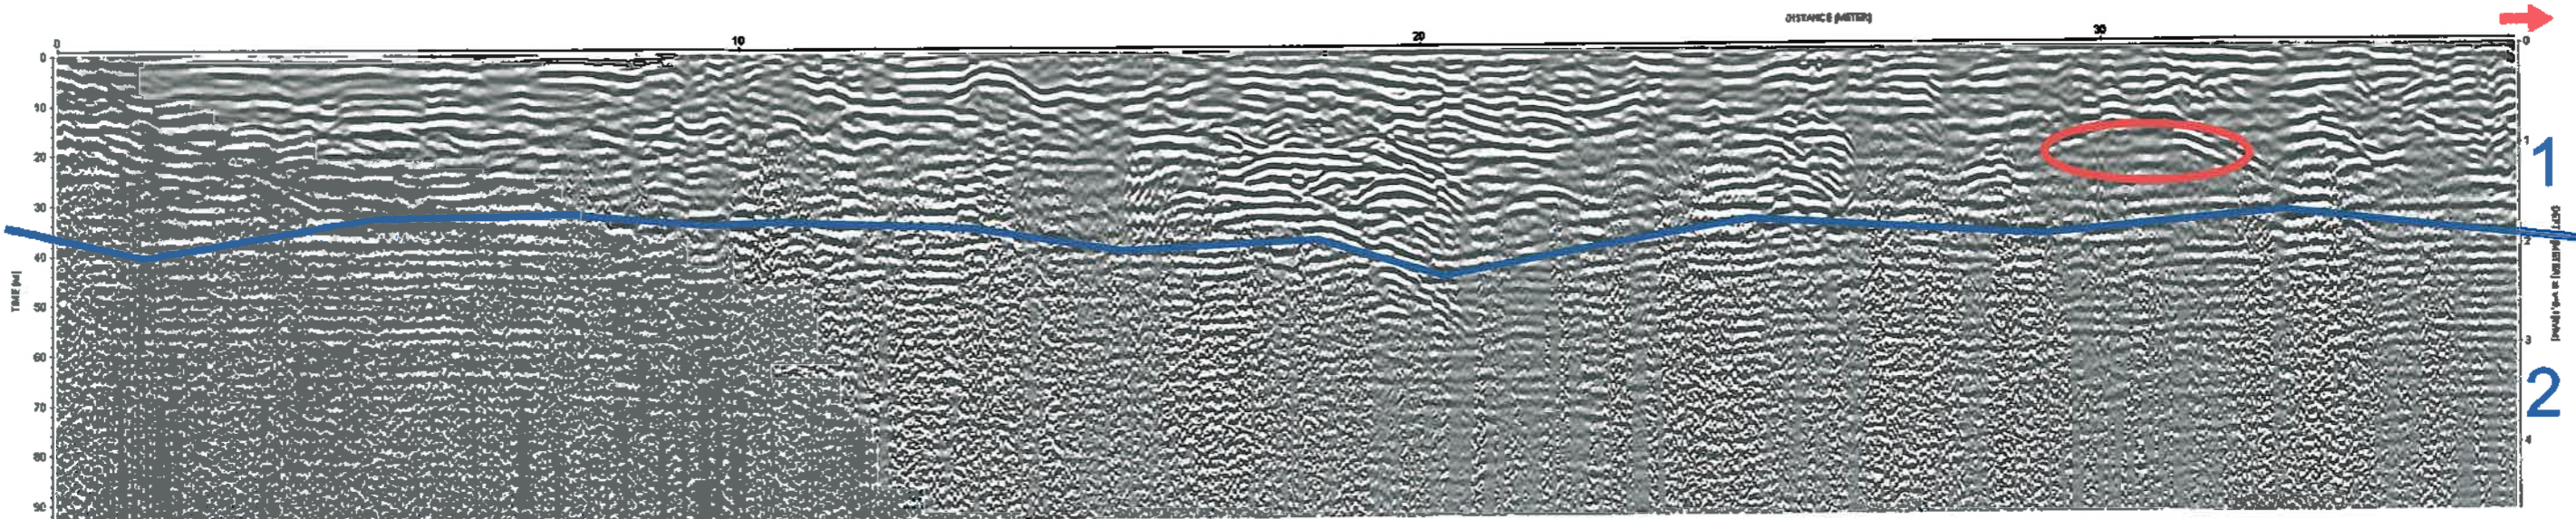
INTERPRETACIÓN PERFIL 10 DE GEORRADAR.

- 1 Terrenos alterados. ○ Reflectores en hipérbola, posible tubería o elemento enterrado.
- 2 Terrenos sanos. ○ Reflectores difuminados, indican presencia de arcilla.

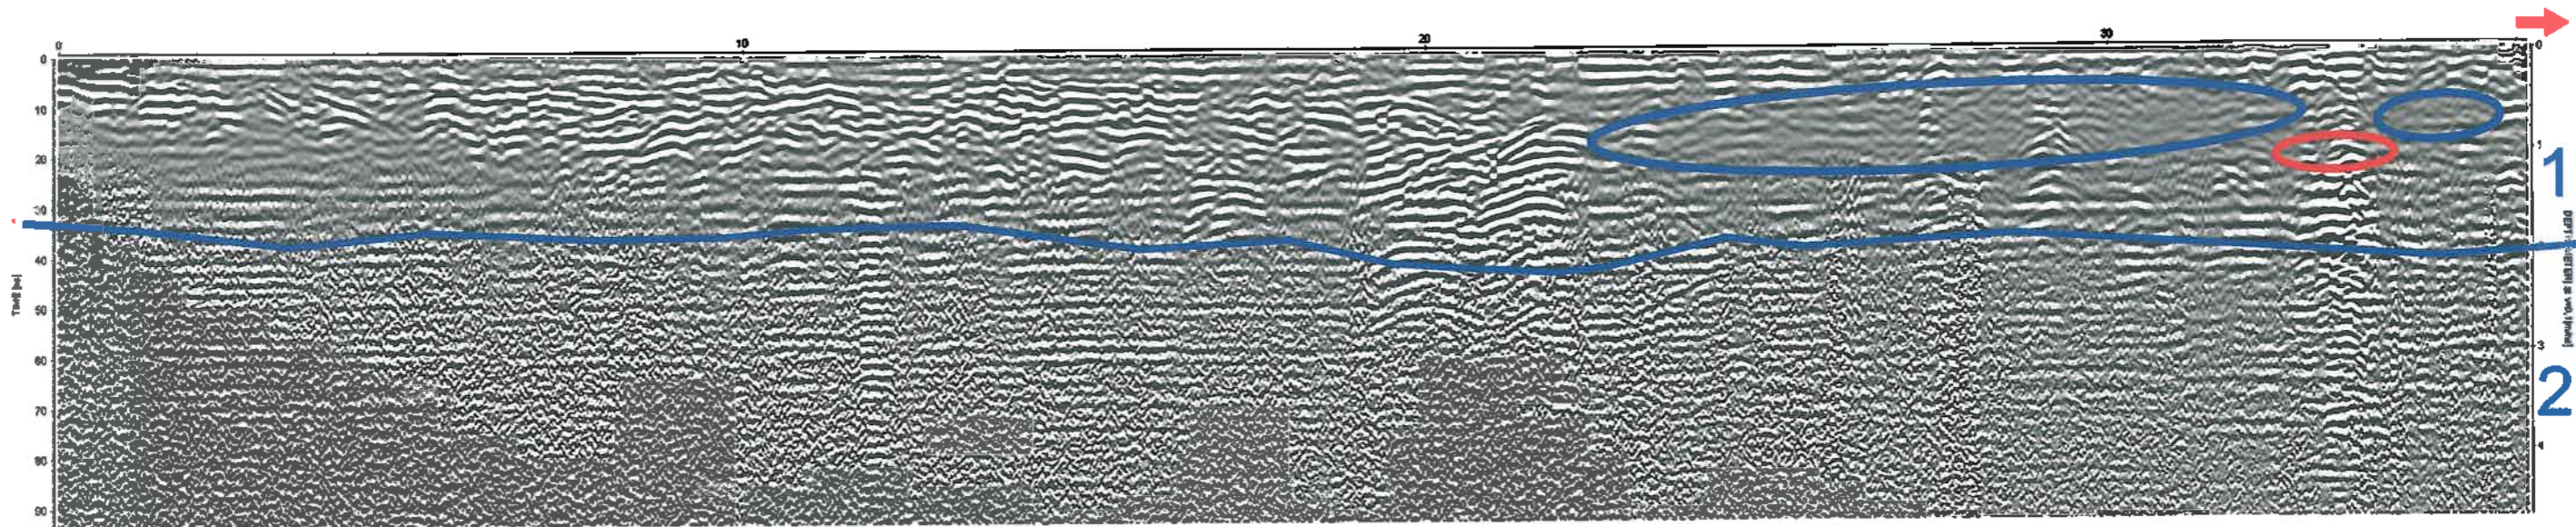
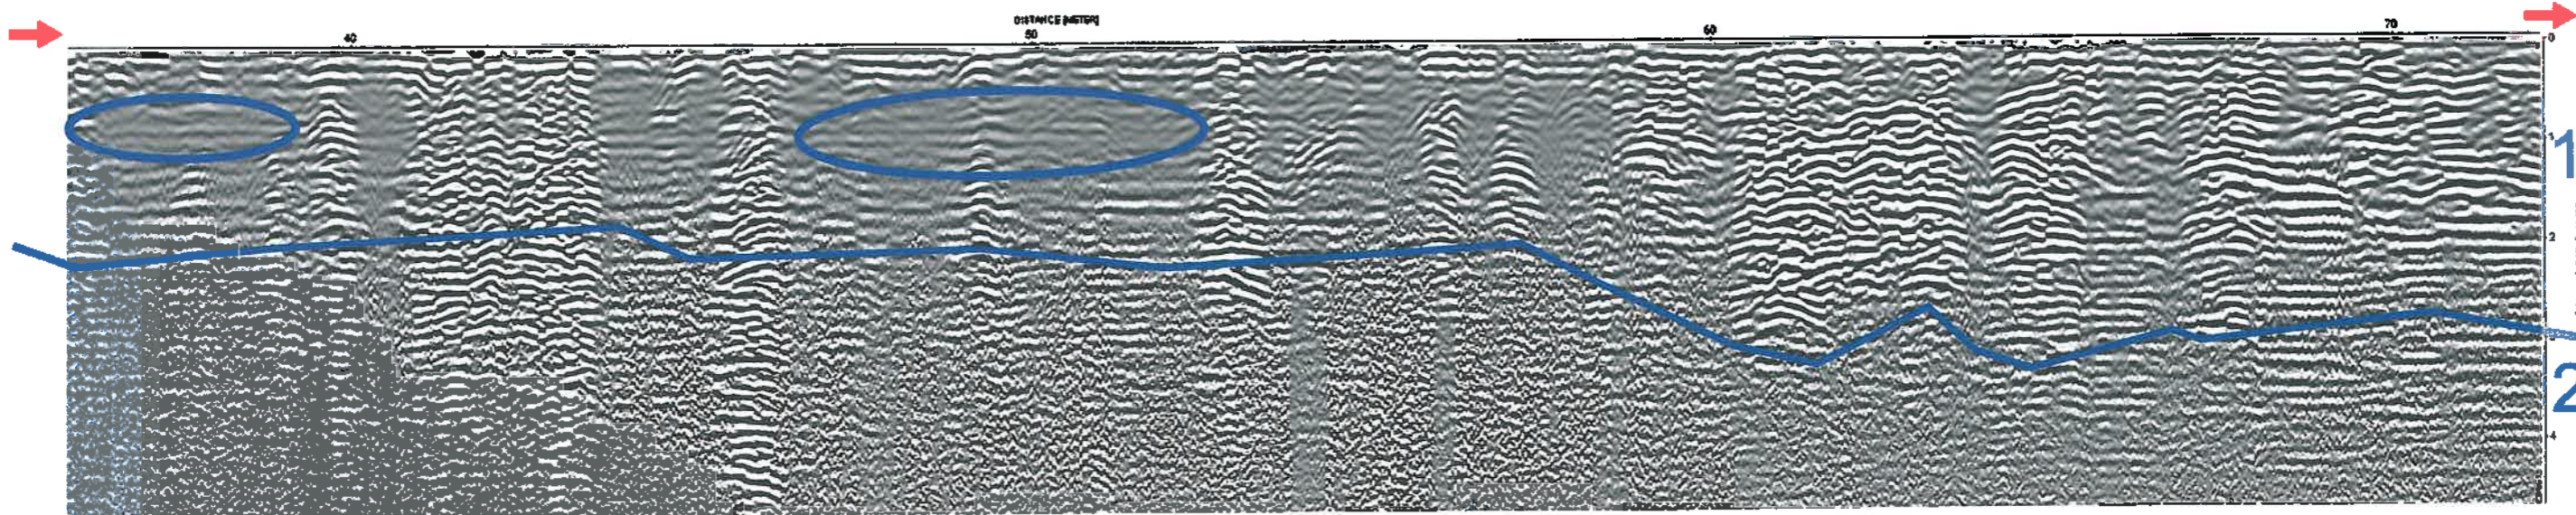
ESTUDIO GEOFÍSICO:		
MEDIANTE GEORRADAR EN LA PLATERA, MÁLAGA.		
PETICIONARIO: CEMOSA	Mayo, 2.021	E: 1:100
  INGENIERO TÉCNICO DE MINAS C.D.O. 874	 	PLANO N° 18
INTERPRETACIÓN PERFIL 14 DE GEORRADAR.

- 1 Terrenos alterados.
- 2 Terrenos sanos.
- Reflectores groseros indican posible oquedad.
- Reflectores difuminados, indican presencia de arcilla.

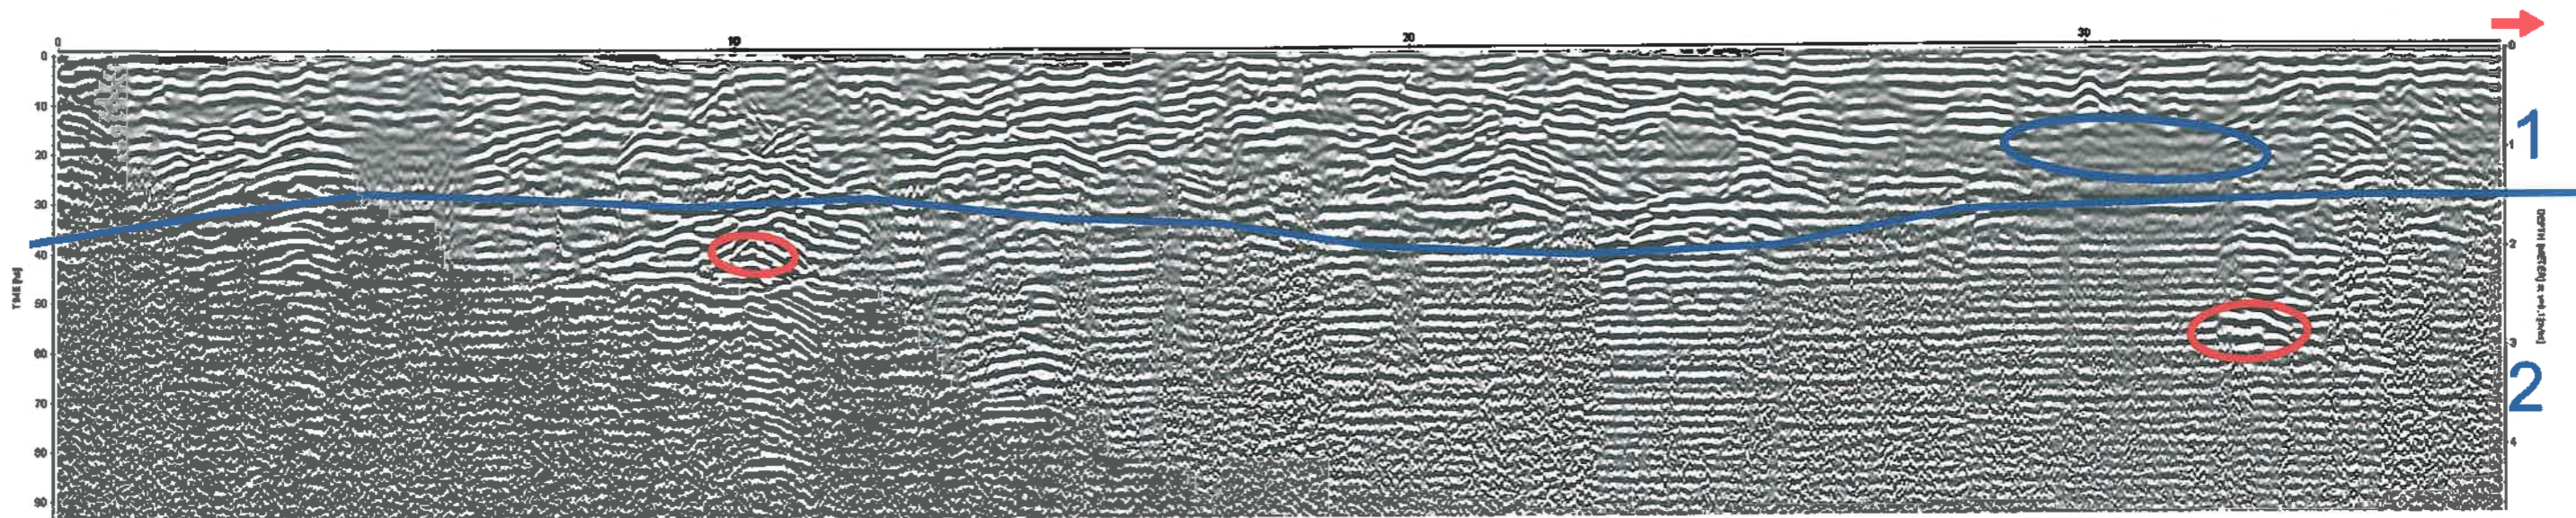
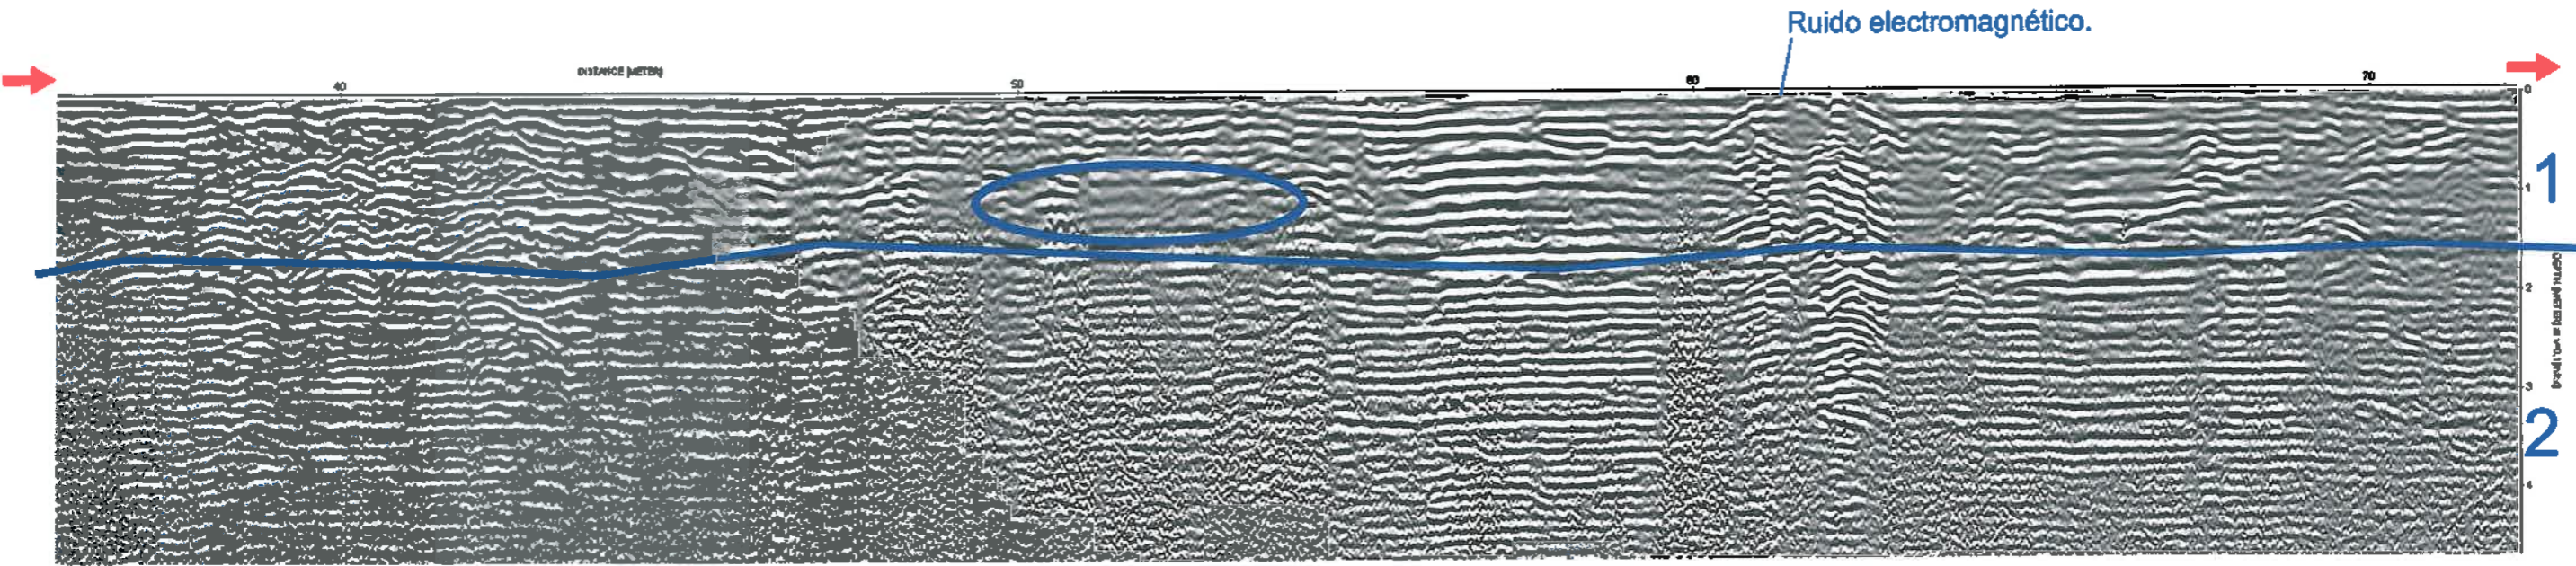
INTERPRETACIÓN PERFIL 16 DE GEORRADAR.

- 1 Terrenos alterados.
- 2 Terrenos sanos.
- Reflectores groseros en hipérbola, posible oquedad.
- Reflectores difuminados, indican presencia de arcilla.
