ANEJO 8. INFORME TÉCNICO DE RESULTADOS DEL RECONOCIMIENTO GEOLÓGICO PARA EL ESTUDIO DE RIESGOS GEOLÓGICOS. URBANIZACIÓN LA PLATERA (ESTE). MÁLAGA.

INFORME TÉCNICO DE RESULTADOS DEL RECOCOCIMIENTO GEOLÓGICO PARA LA AMPLIACIÓN DE ESTUDIO DE RIESGOS GEOLÓGICOS DEL SECTOR SUP-LE.10 "LA PLATERA", MÁLAGA.

Expediente: **O/2102254**

Fecha: **Junio de 2021**

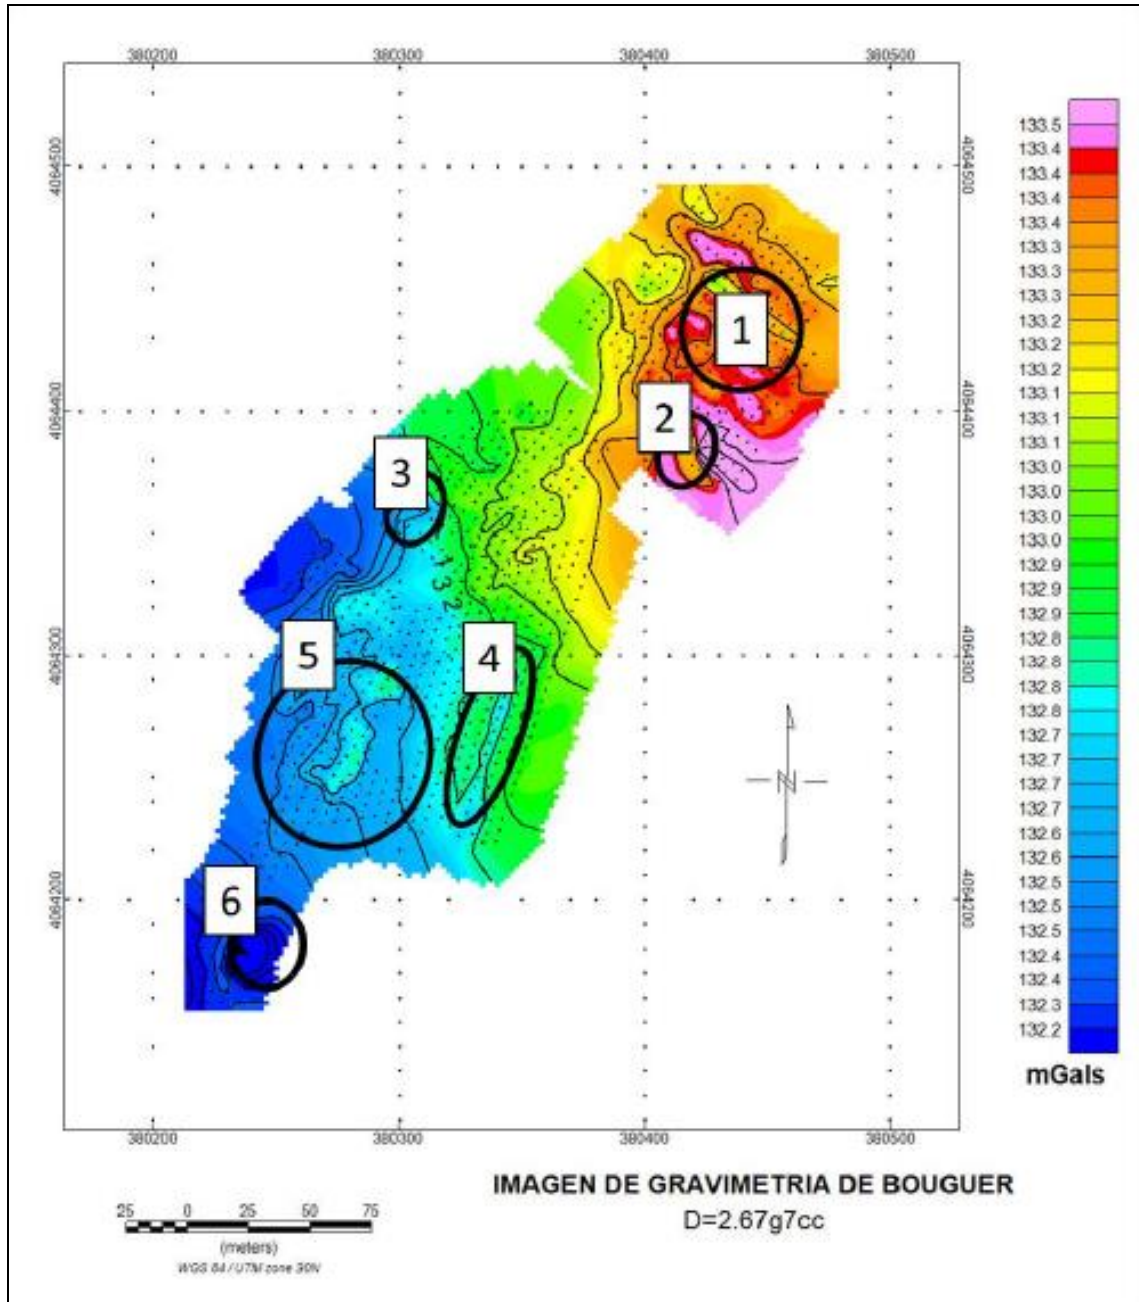
Figura Nº 12.- Plano de anomalías gravimétricas residuales de Bouguer.

Los resultados de la prospección de campo y su interpretación queda reflejado en el siguiente plano de anomalías residuales, que representan las zonas con déficit de masa, una vez realizadas las correspondientes correcciones.

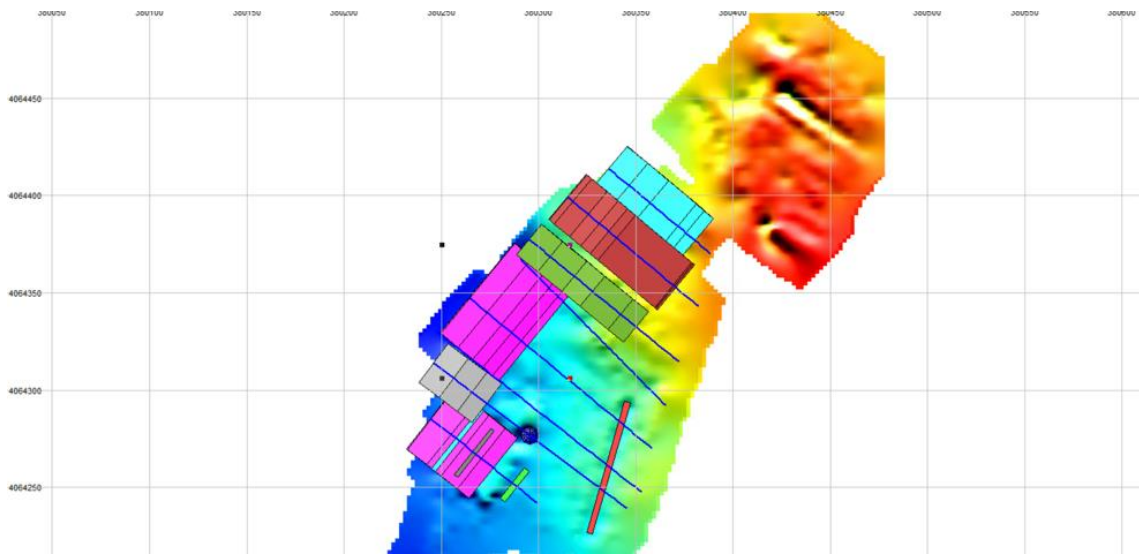
Figura Nº 14.- Plano de anomalías gravimétricas residuales de Bouguer, perfiles y cuerpos modelados.

La zona Sur del estudio presenta un tipo de anomalías completamente diferente en forma a las de las zonas 1 y 2, por lo que los modelos que se han realizado son muy diferentes, tratando de ajustar a los datos de partida. En general parece que se explican las anomalías con grandes zonas con diferencias de densidad importantes que parece que podrían estar relacionadas con la calidad de las calizas (que cerca de superficie pudieran estar meteorizadas provocando grandes zonas de karstificación y/o fracturación).

En la siguiente figura se muestran las anomalías de Bouguer con densidad 2.67g/cm^3 sobre la que se han localizado los perfiles perpendiculares a las direcciones que se observan en la gravimetría, así como los cuerpos modelados.

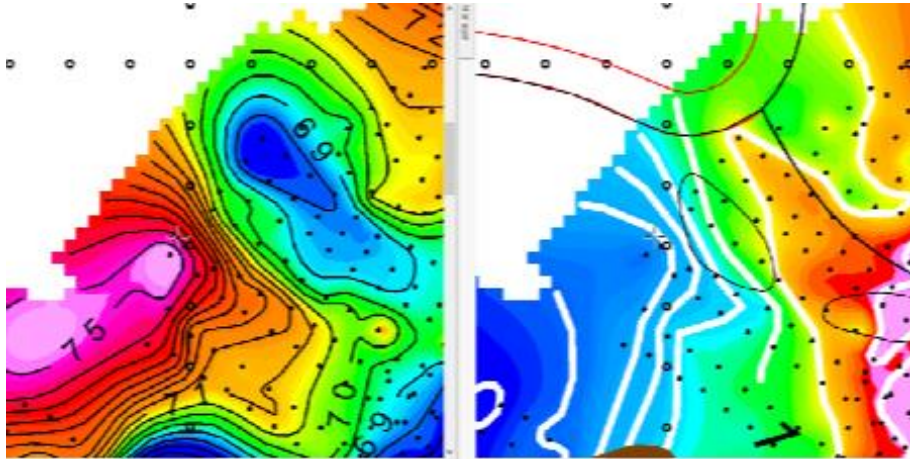
Figura Nº 15.- Anomalía de Bouguer 2.67g/cm^3 comparada con el grid de elevaciones..

Esta zona anómala ha sido elegida, más que por su intensidad, por su forma regional, parece que siguiendo la topografía se tienen zonas de baja densidad cerca de superficie debido a posibles meteorizaciones de la caliza en superficie o karstificaciones y fracturaciones hasta cierta profundidad.

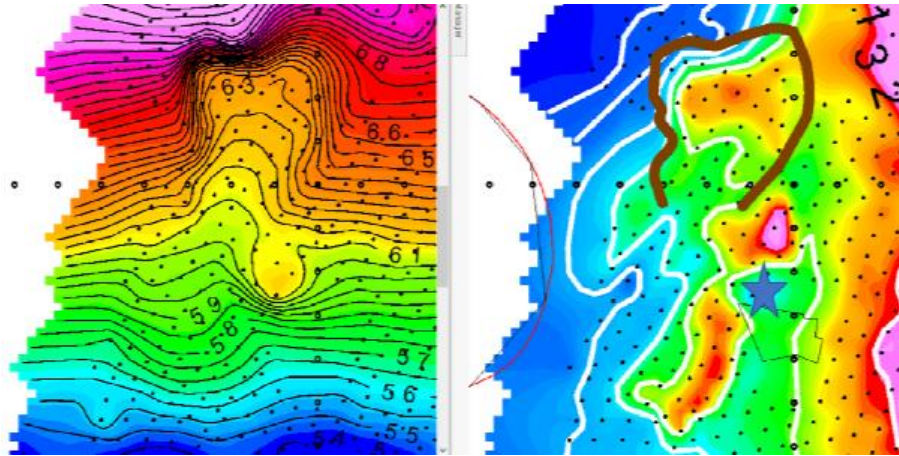
Figura Nº 17.- Anomalía de Bouguer 2.67g/cm^3 comparada con el grid de elevaciones.

En esta zona se observan varios lineamientos y zonas de mínimos alternando con máximos locales, en superficie se pueden observar zonas con recubrimiento tipo suelos y zonas de afloramiento de calizas más o menos fracturadas, esto explicaría estas alternancias de anomalías positivas y negativas, en los bajos de topografía casi siempre encontramos en superficie recubrimientos sedimentarios o zonas muy alteradas de

calizas que por supuesto tienen una baja densidad, por lo que corroboramos que existe una relación de la topografía con la gravimetría.

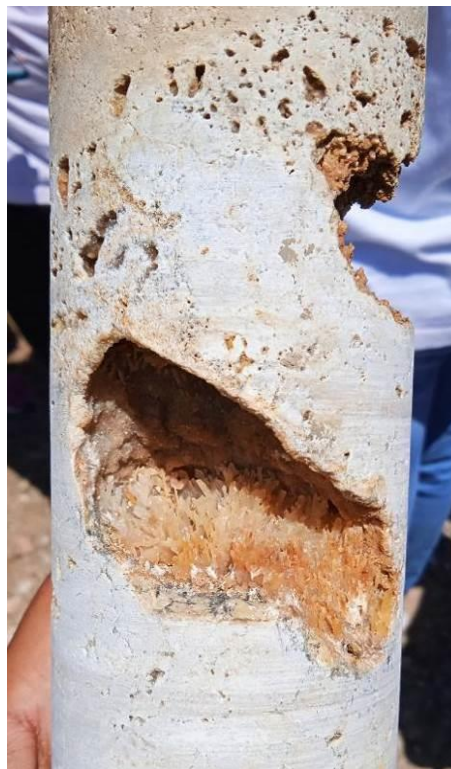
Figura Nº 104.- Ejemplo de procesos de karstificación con desarrollo de mineralizaciones calcíticas y espeleotemas en el sondeo S-21 entre los 7.90-8.40m de profundidad.

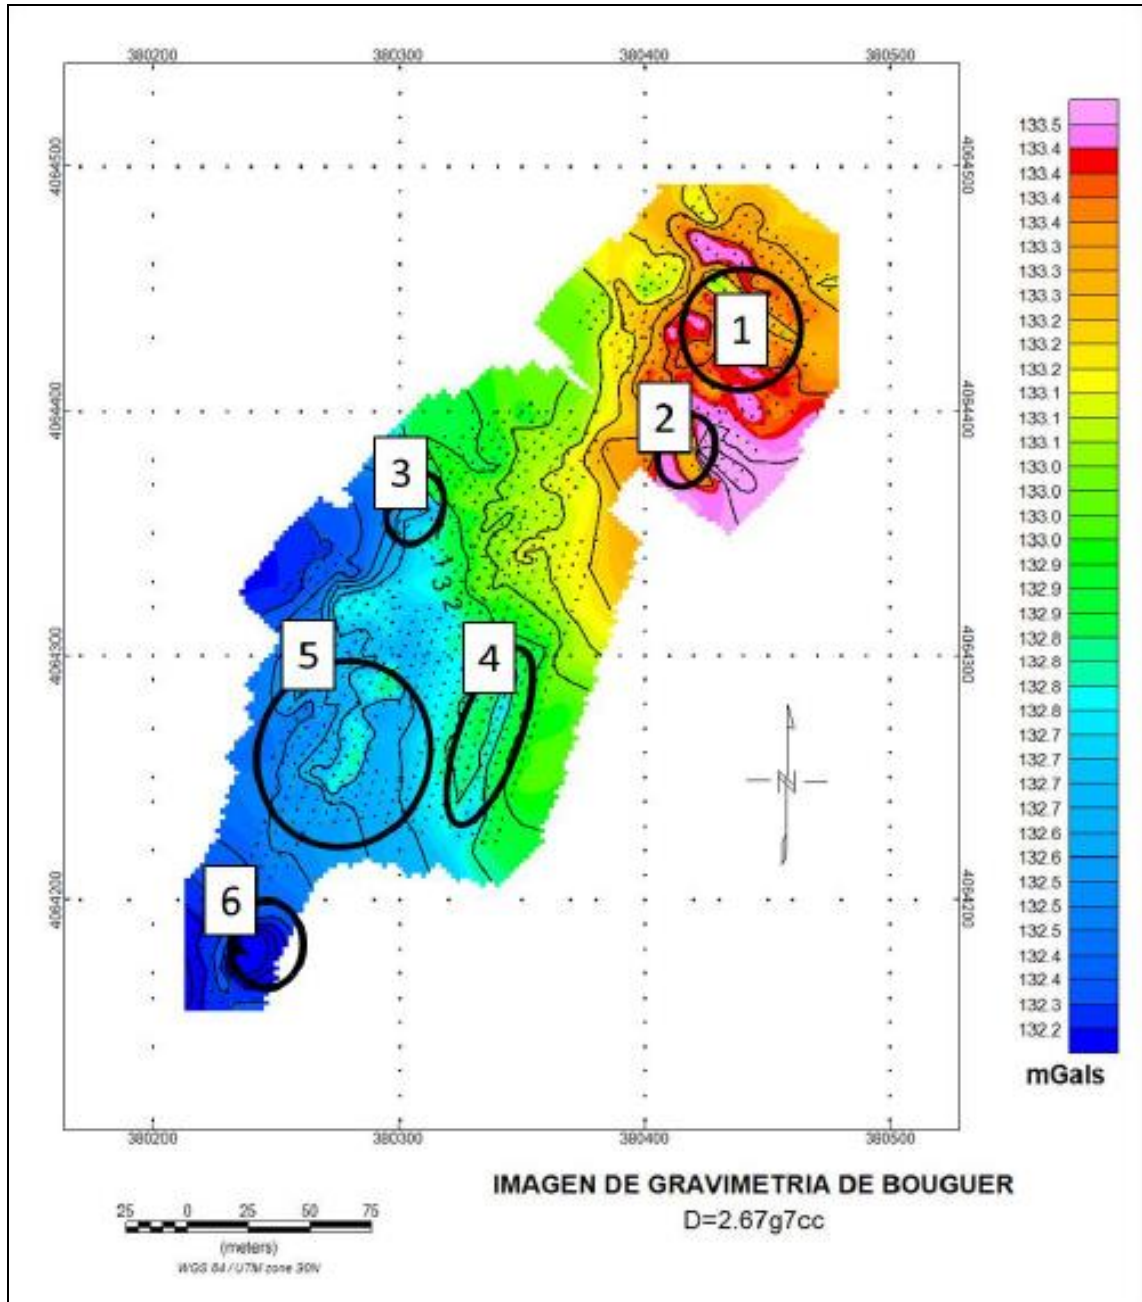
Figura Nº 133.- Plano de anomalías gravimétricas residuales de Bouguer.

- En la siguiente figura se muestra el resultado de la microgravimetría realizada, habiendo marcado las diferentes zonas en las que se han detectado fuertes anomalías, en su gran mayoría relacionadas con oquedades del terreno:

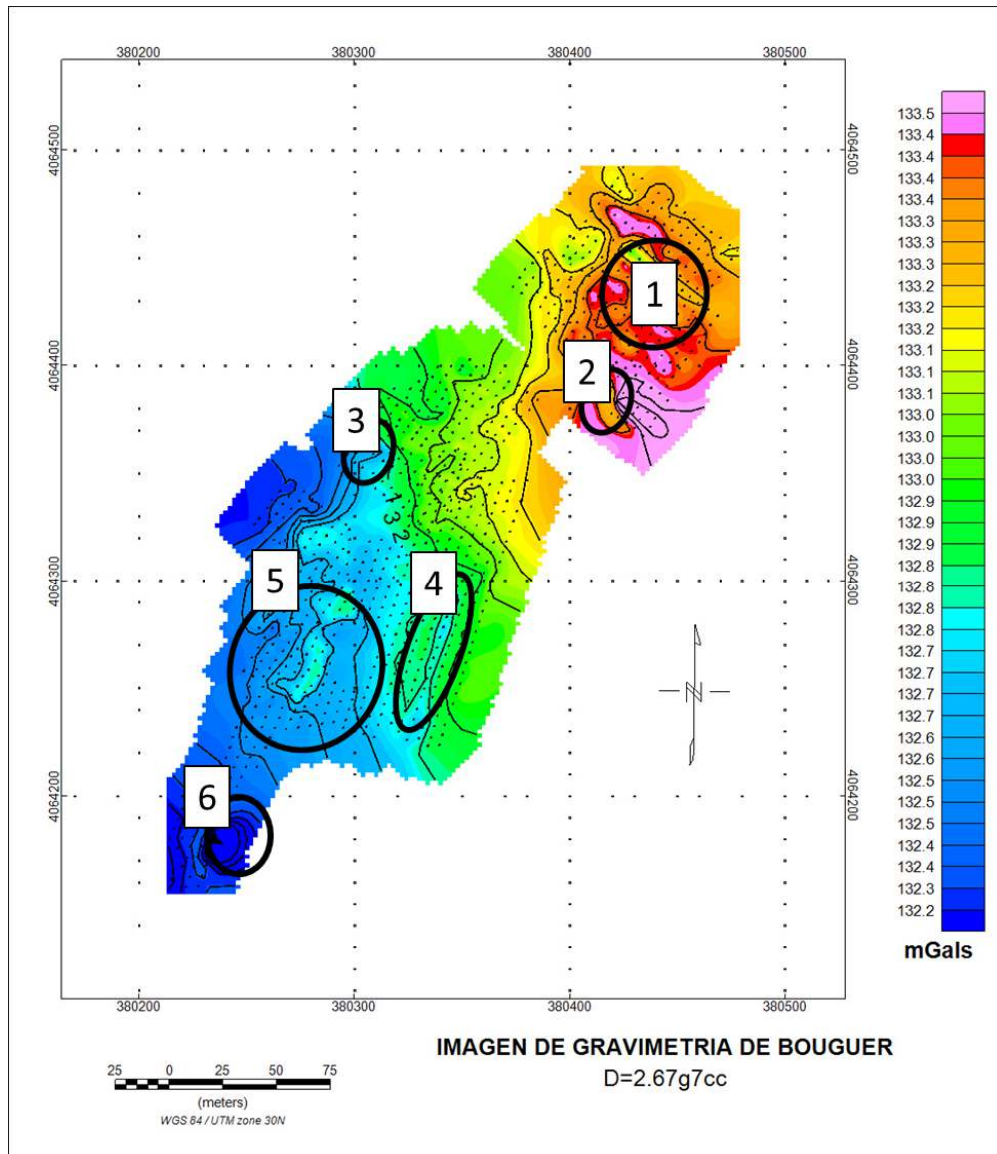
Figura 6. Anomalía de Bouguer con densidad 2.67g/cc localizando las 6 zonas anómalas estudiadas.

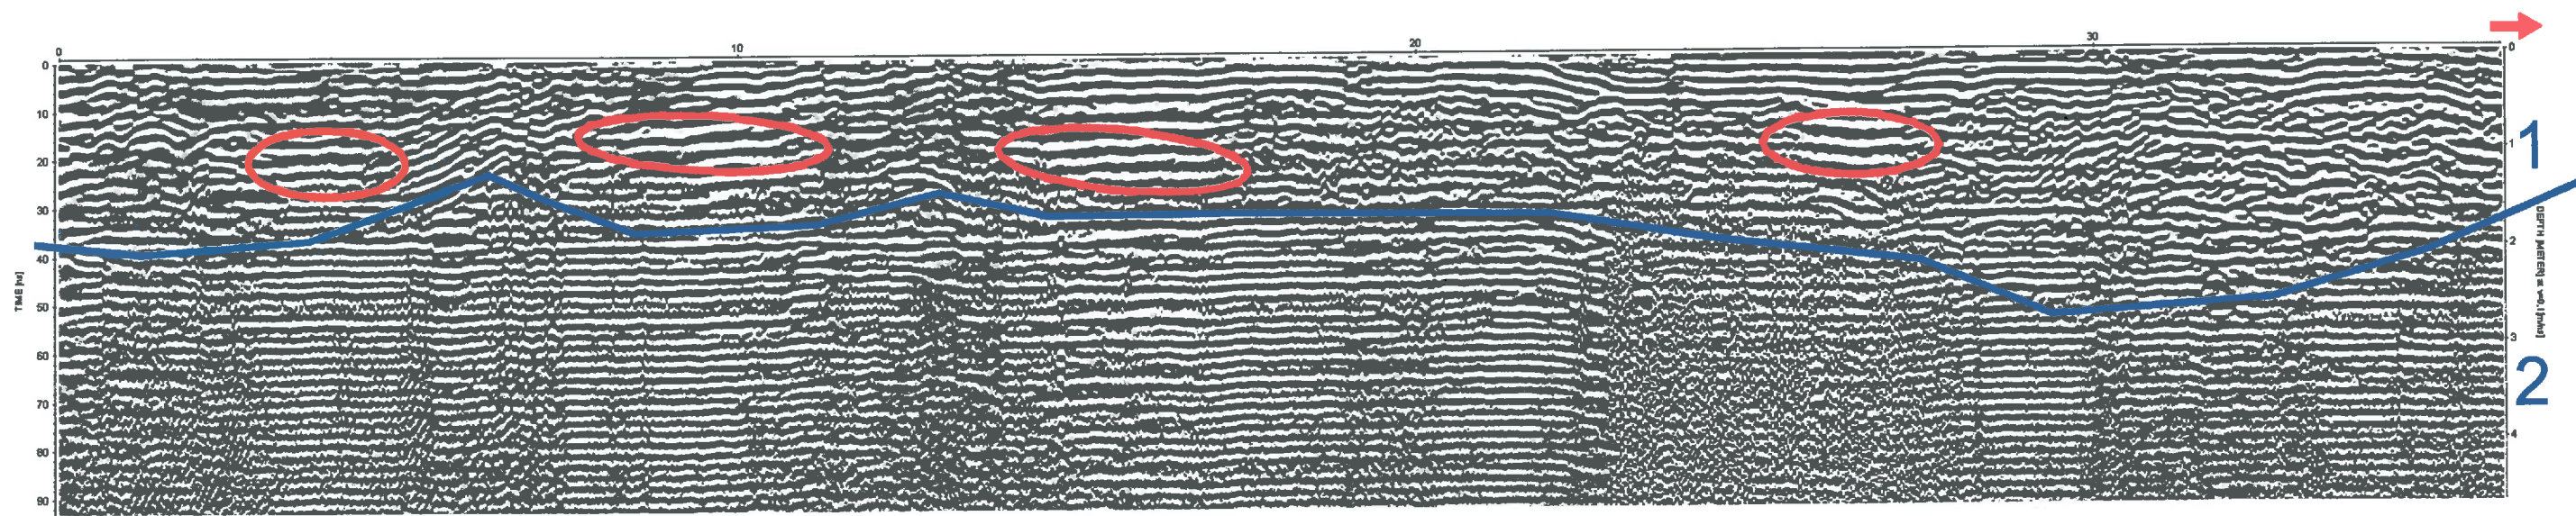
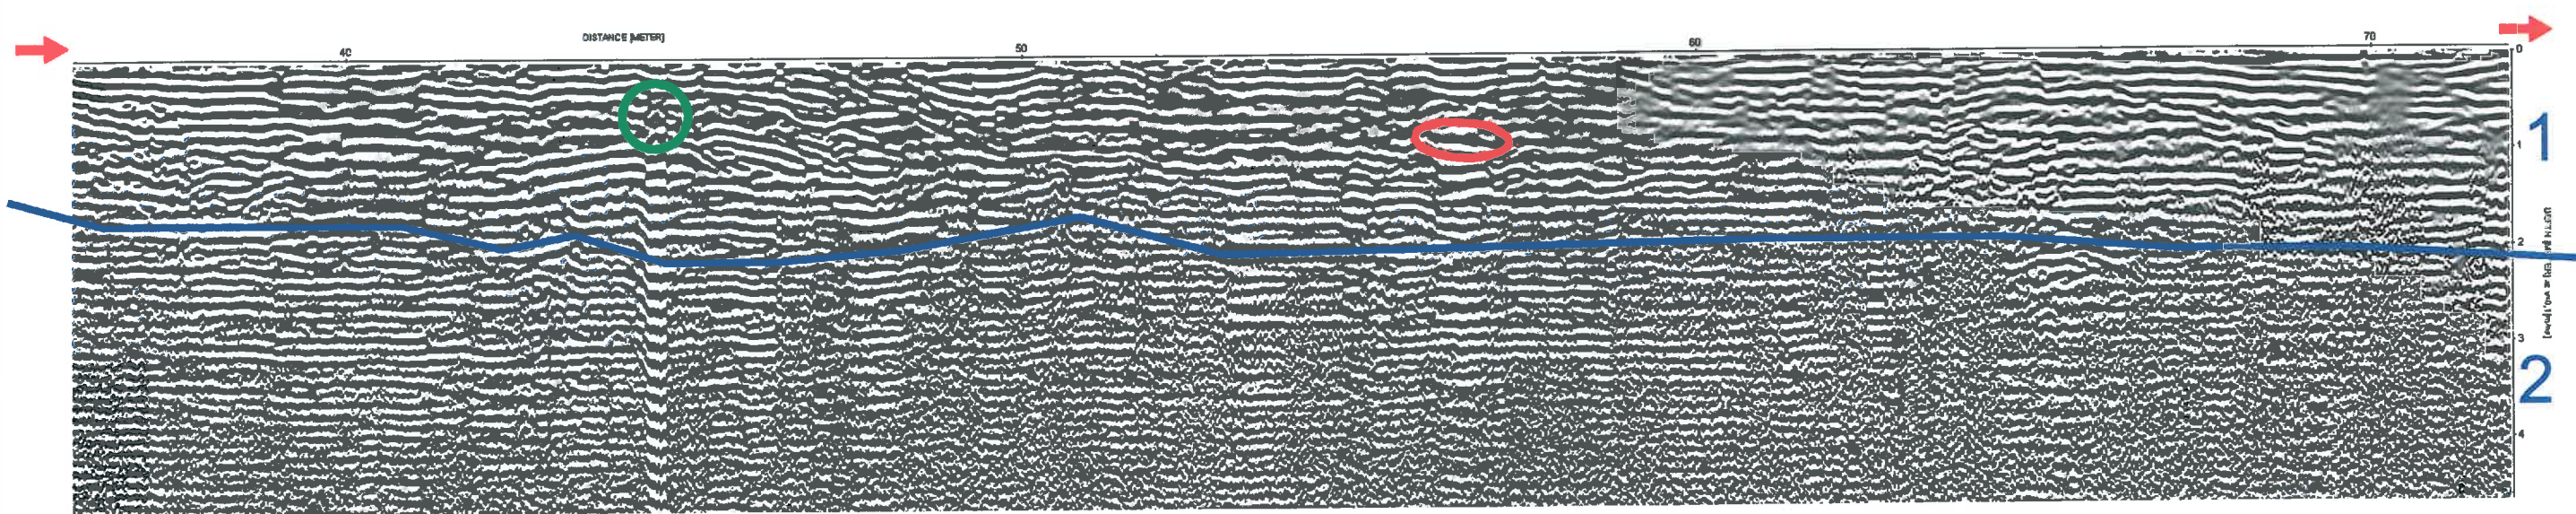
INTERPRETACIÓN PERFIL 1 DE GEORRADAR.

- Reflectores gruesos indican posible oquedad.
- Posible elemento metálico se transmite en forma de eco en profundidad.
- 1** Terrenos alterados
- 2** Terrenos sano.

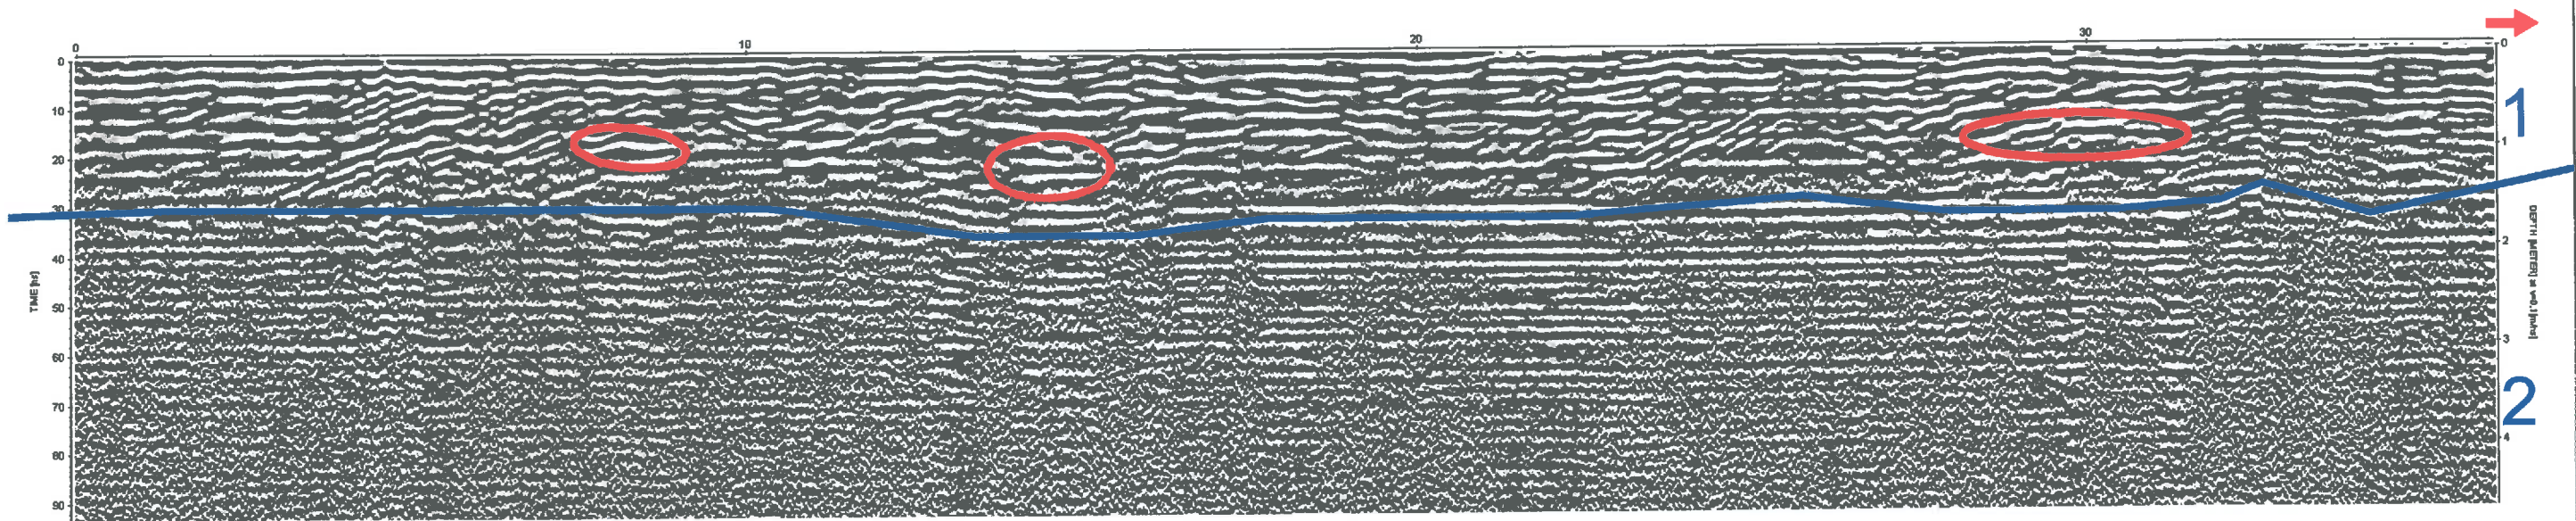
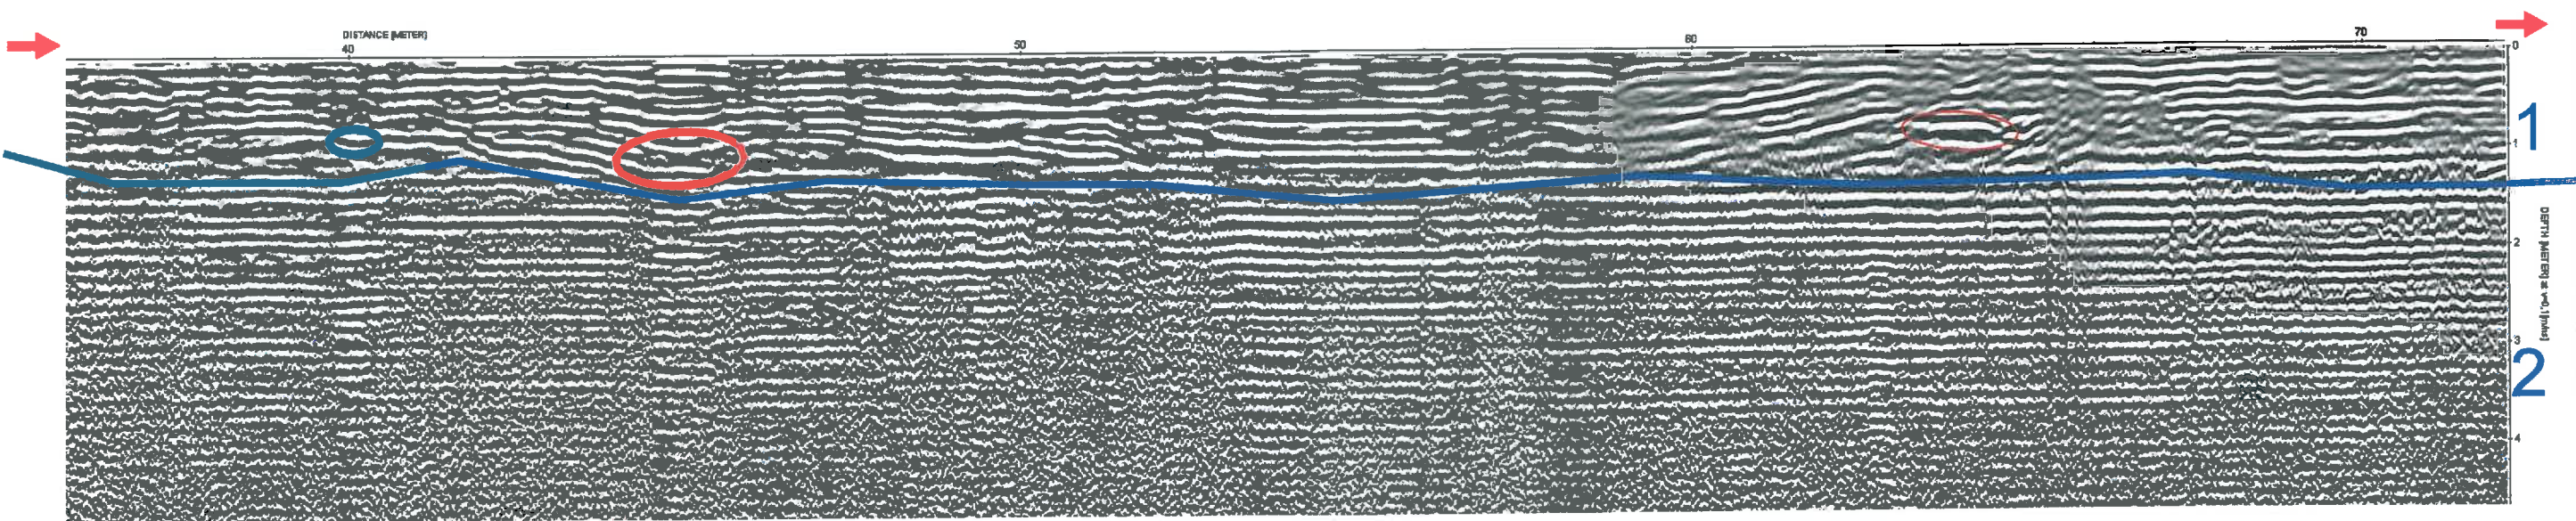
INTERPRETACIÓN PERFIL 4 DE GEORRADAR.

1 Terrenos alterados. ○ Reflectores gruesos indican posible oquedad.
2 Terrenos sanos. ○ Posible elemento metálico se transmite en forma de eco en profundidad.
 Las zonas con reflectores más gruesos representan a materiales más granulares.
 Las zonas con atenuación de reflectores corresponden a zonas más arcillosas.

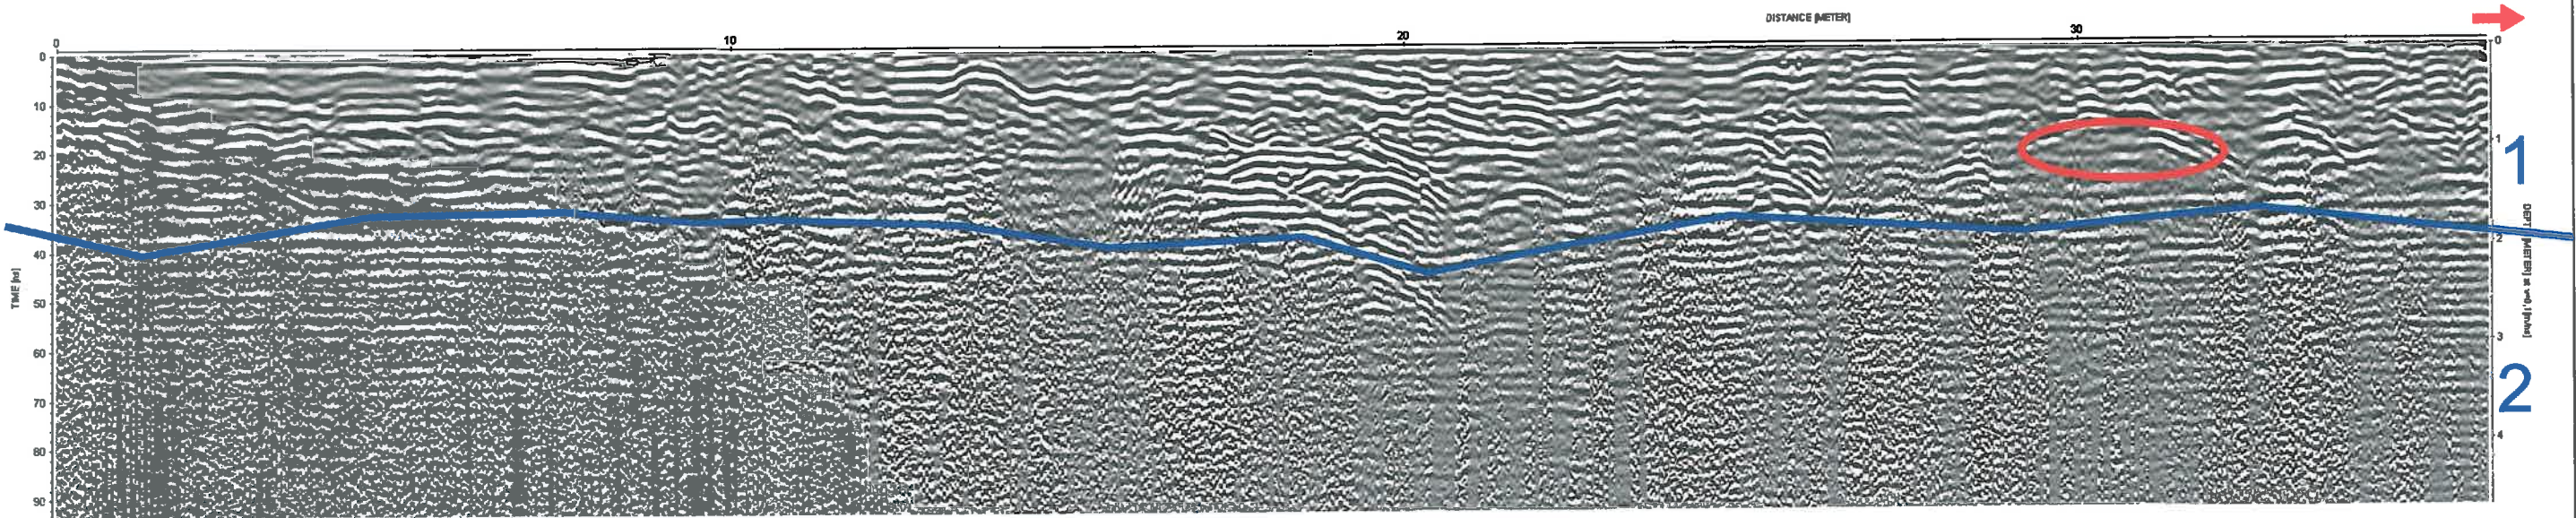
INTERPRETACIÓN PERFIL 10 DE GEORRADAR.

- 1 Terrenos alterados. ○ Reflectores en hipérbola, posible tubería o elemento enterrado.
- 2 Terrenos sanos. ○ Reflectores difuminados, indican presencia de arcilla.

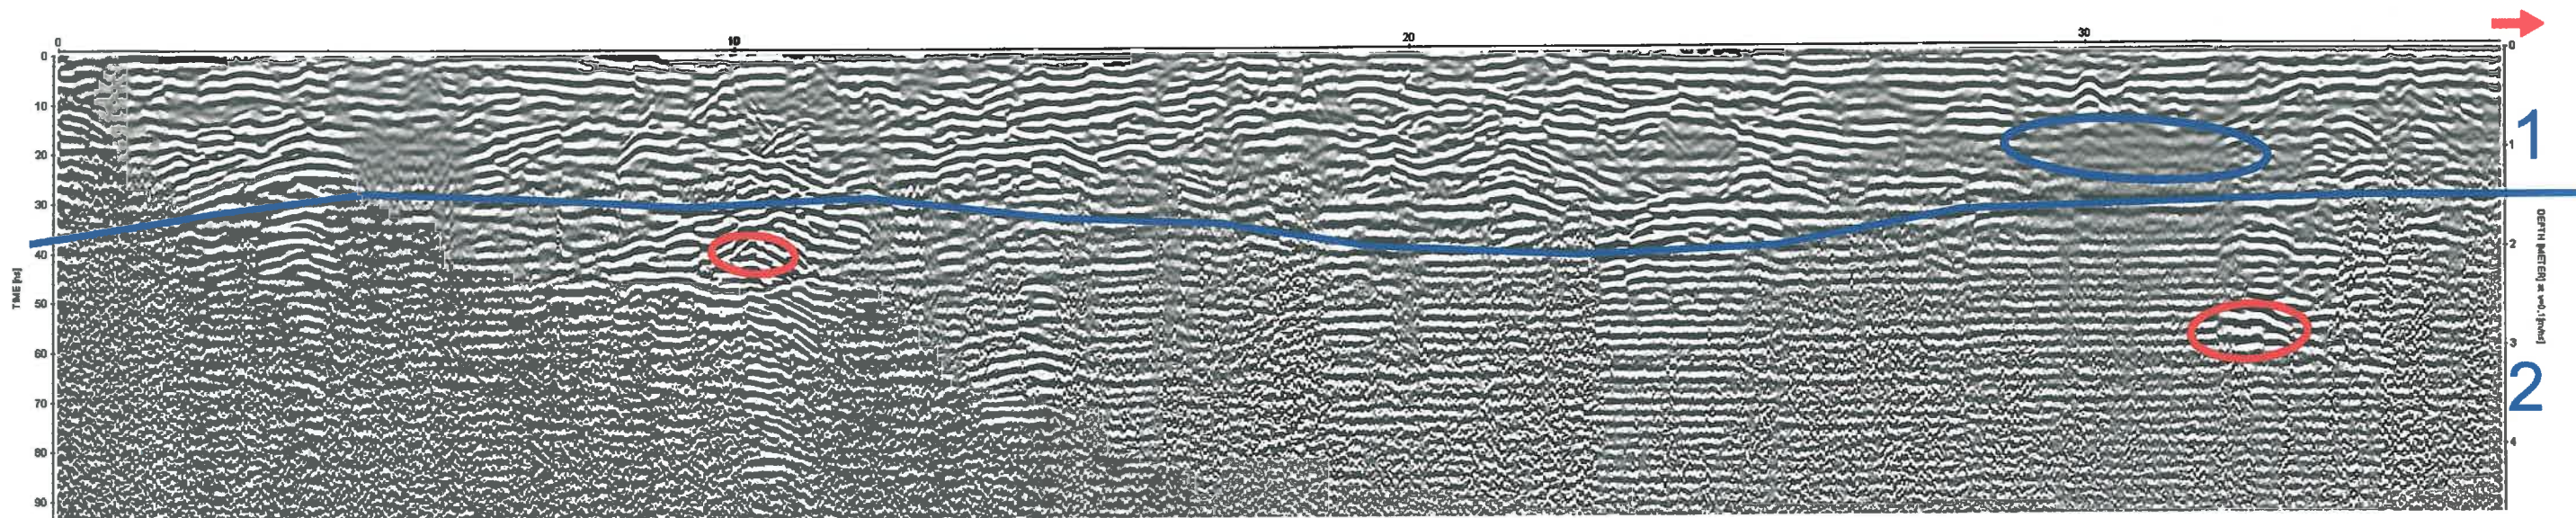
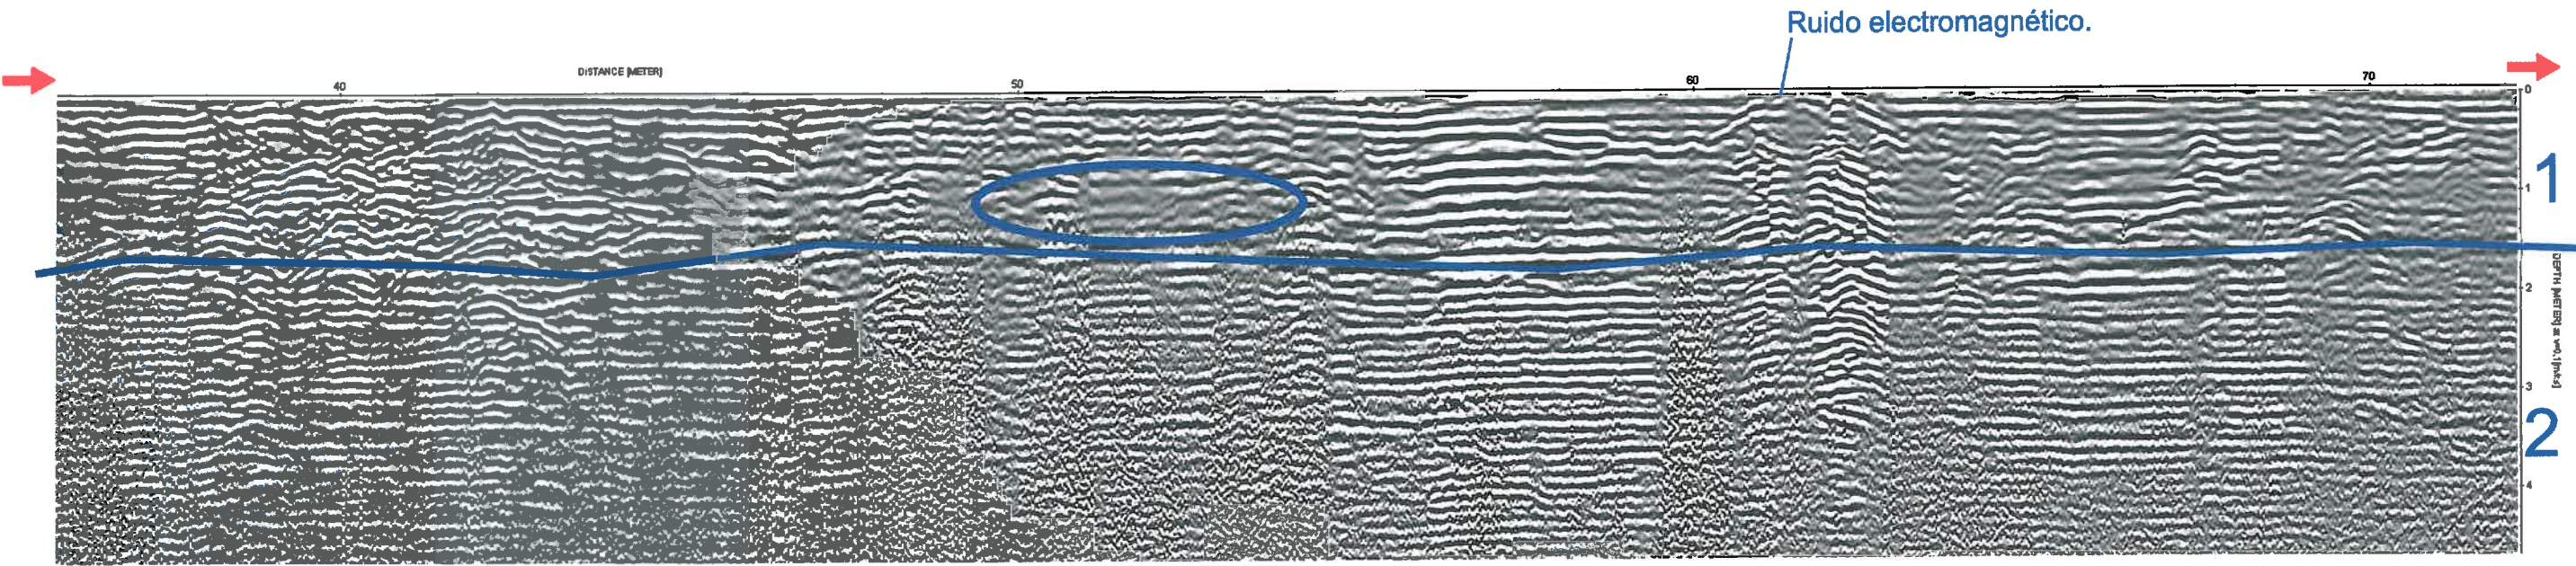
INTERPRETACIÓN PERFIL 16 DE GEORRADAR.

- 1 Terrenos alterados.
- 2 Terrenos sanos.
- Reflectores groseros en hipérbola, posible oquedad.
- Reflectores difuminados, indican presencia de arcilla.
