MODIFICACIÓN Nº25 DE LA NORMATIVA DEL PGOU

NUEVA REDACCIÓN ART. 12.4.12 "PINTURAS MURALES

MEMORIA

Documento Aprobación Proyecto

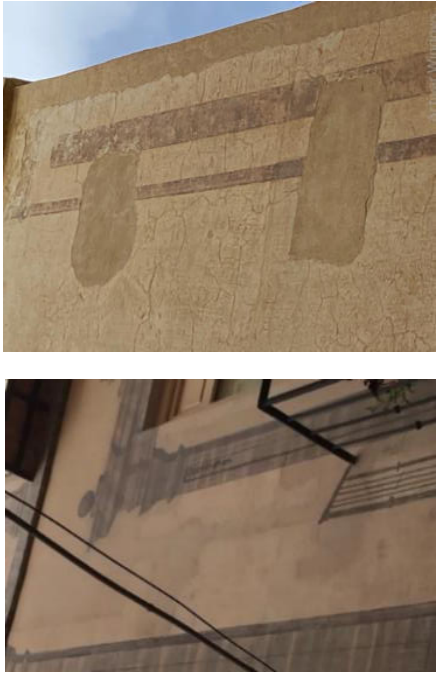
**Oscurecimiento de los morteros de restauración** Manchas más o menos oscuras que coinciden con los morteros de restauración. Estos con el paso de tiempo varían su cromatismo distanciándose de la tonalidad con respecto a los morteros originales.

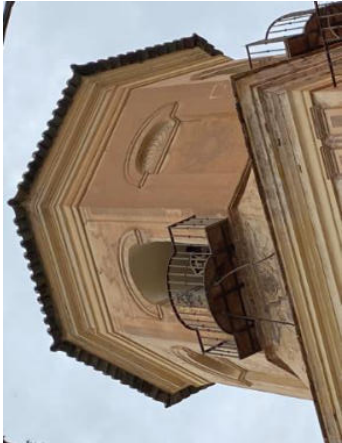
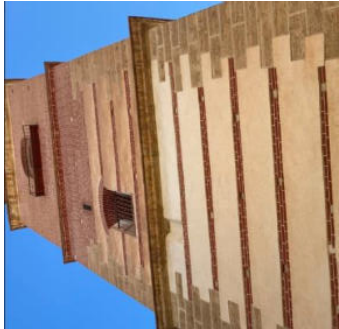
**Paños (marrones y rojos)** Se producen por el efecto de la lluvia sobre los revestimientos murales, causadas por el agua pero con distintas consecuencias.

- **Marrones** Capas marrones, uniformes o degradadas, que cubren toda la superficie de un plano, dejándo entrever la decoración pero muy oscurecida. Se produce por el efecto de la lluvia de barro sahariano (2022) y dependiendo de la orientación del paramento cubre, total o parcialmente la superficie, creando este último un efecto de un paño marrón degradado.

- **Rojos** Coloración rojiza que cubre los paramentos. Se produce por el efecto de la lluvia sobre una fachada con decoraciones de ladrillos coloreados en almagra. Los pigmentos son arrastrados y el aglutinante de la pintura es disuelto parcialmente, a su paso, van coloreando los paños, haciéndose especialmente visibles en los morteros blancos de las fachadas.

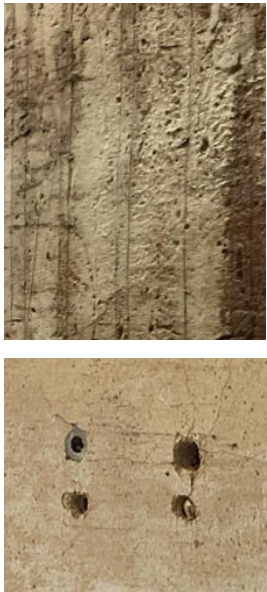
**Agujeros/oquedades** Orificios más o menos circulares practicados en los revestimientos. Se asocian a la acción humana, con la sutil diferencia de que los agujeros son puntuales y normalmente debido al cambio de cableado eléctrico de la ciudad y, las oquedades se presentan en los morteros originales que han sido picados para preparar la superficie para recibir otras capas de revestimientos.

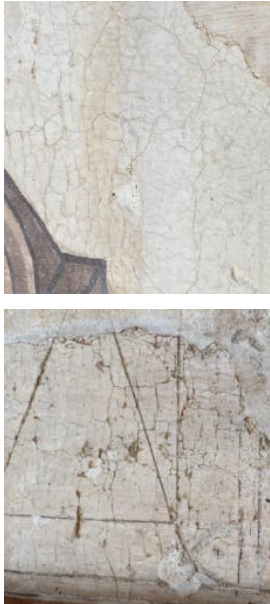
**Cuarteados** Pequeñas fisuras en la superficie de los morteros de revestimiento en forma de retícula. Se asocian a procesos de deterioro naturales por envejecimiento de los materiales.

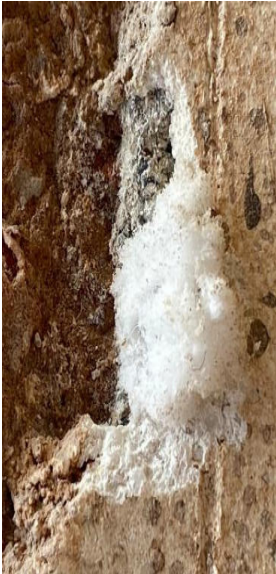
**Eflorescencias salinas** Sales normalmente solubles que se aprecian como una zona algodonosa blanca y que, al tocarla se disgrega o desprende con facilidad.

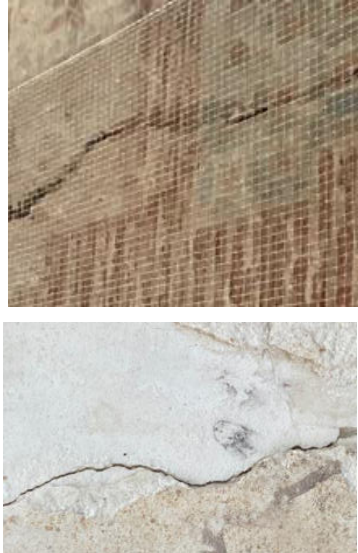
**Grietas** Raja de cierto grosor que se produce en las capas de revestimientos o fábrica. Dependiendo de su procedencia pueden ser estructurales y consideradas como muy graves, o no estructurales que entrañan menor riesgo.

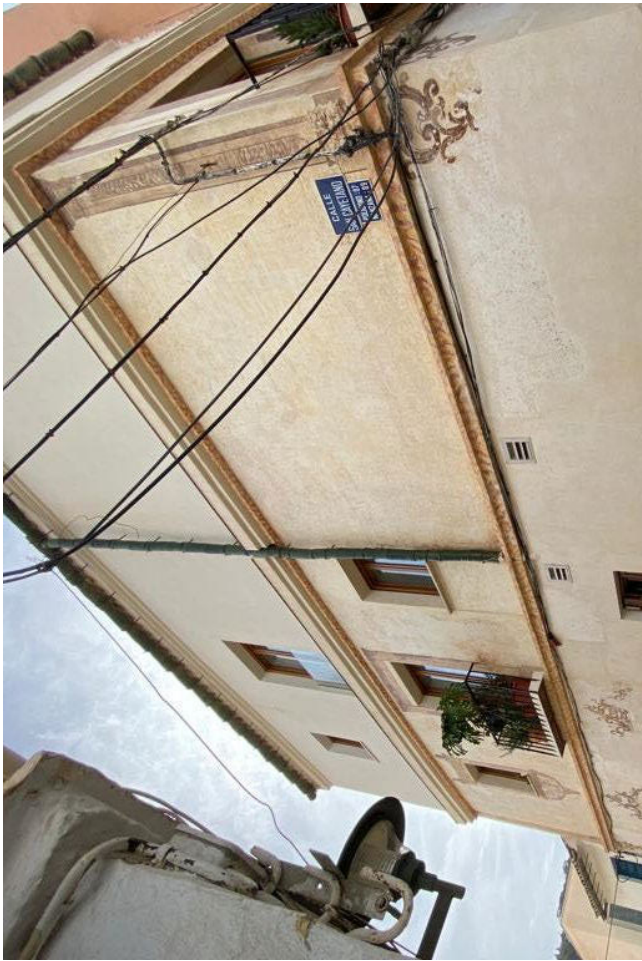
Calle San Cayetano

| 3.4. Patologías actuales<br>(1) Cuarteados tanto en las pinturas como en los revestimientos.<br>(2) Regueros marrones.<br>(3) Manchas marrones.<br>(4) Lagunas de color que afectan a los estratos pictóricos originales y de restauración de forma muy puntual.<br>(5) Grietas y oquedades en los muros originales. |

| 4.2. Medidas específicas: Se recomienda como acción de mantenimiento la eliminación de los depósitos de barro, y la revisión y sellado de las grietas más evidentes con el fin de evitar el acceso de agua y depósitos en el interior de los revocos (5).<br>Se recomienda realizar revisiones periódicas en aras de su buena conservación. |

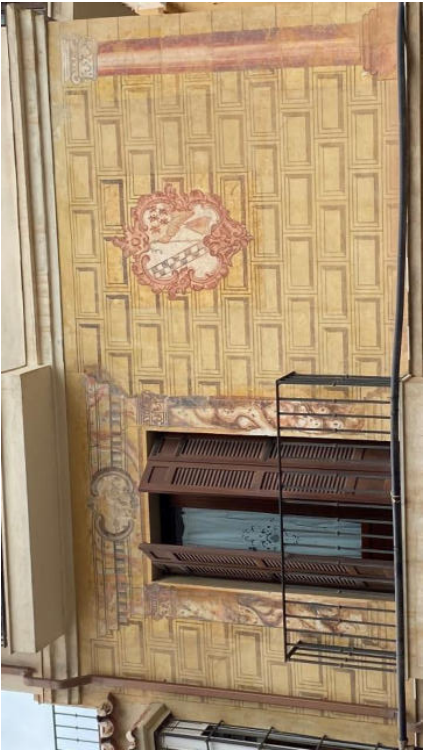
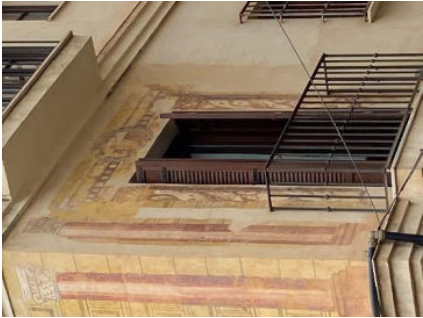
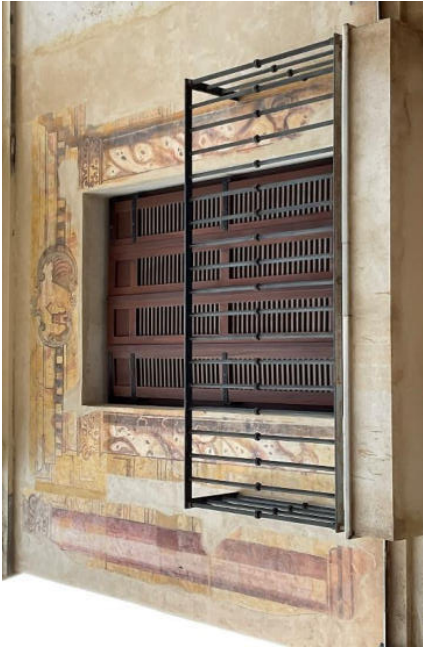
| <div>3.1. <b>Intervenida:</b> sí</div> <div>3.2. <b>Intervenciones realizadas</b><br/>Noviembre, 2006. Empresa Quibla Restaura. S.L. Informe de catas.<br/>Fecha desconocida. Empresa no identificada. Intervención de conservación-restauración.</div> <div>3.3. <b>Estado de conservación:</b> Regular</div> <div>3.4. <b>Patologías actuales</b><br/>(1) Tonalidad diferencial mostrándose las decoraciones originales más saturadas que las reintegraciones cromáticas.<br/>(2) Lagunas de color localizadas en las columnas del primer balcón de calle Carreteras.<br/>(3) Grieta localizada en la parte superior lindando con la cornisa de Carreteras con Postigo de Arance.</div> | |

| <div>4.1 <b>Grado de actuación (1 a 3):</b> 1, revisión y mantenimiento.</div> <div>4.2 <b>Medidas específicas:</b> La principal alteración observada a nivel general es la tonalidad diferencial que se aprecia con claridad en la fachada de calle Carreteras (1). Este efecto no requiere intervenciones específicas conservativas, ya que probablemente existiera desde la finalización de la restauración. Sin embargo, las otras alteraciones, lagunas de color y grieta (2 y 3), aunque en sí mismas no representen daños relevantes, sí que es necesario realizar un seguimiento de su evolución, así como identificar su origen para determinar la necesidad o no de acciones más urgentes. Por todo ello, se recomiendan revisiones periódicas en aras de su buena conservación.</div> | |

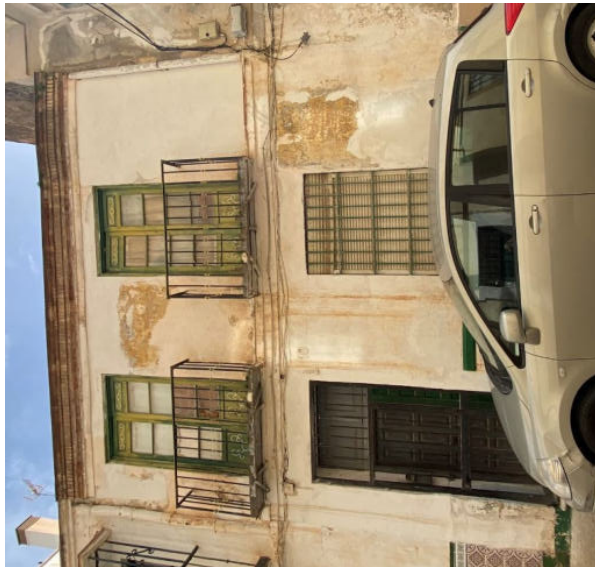
Inmueble en avanzado estado de deterioro.

## 4.1 Nivel de riesgo (1 a 3): 3, alto.

4.2. Medidas específicas: Se recomienda una intervención de conservación-restauración integral, en su defecto como medida de urgencia se recomienda una intervención de consolidación.

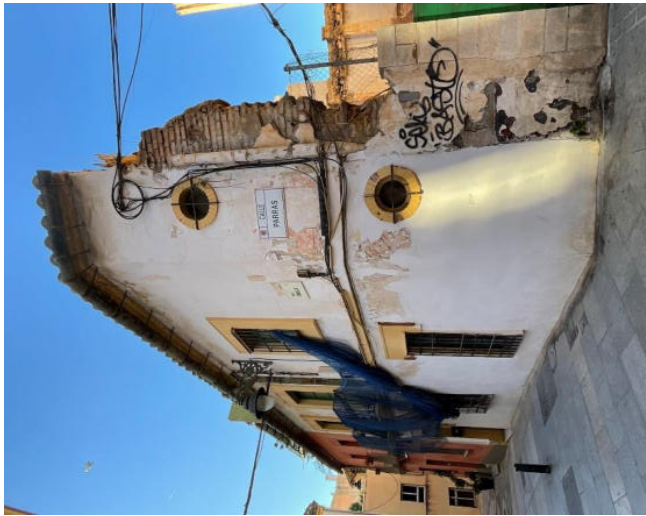
## 4.1 Nivel de riesgo (1 a 3): 2, medio.

4.2. Medidas específicas: Se recomienda una intervención de conservación-restauración integral, en su defecto como medida de urgencia se recomienda una intervención de consolidación.
