# Hábitat Rural Diseminado

## PROYECTO DE INTERVENCIÓN

Municipio de Málaga

**Ayuntamiento de Málaga**  
Gerencia Municipal de Urbanismo, Obras e Infraestructuras  
Departamento de Planeamiento y Gestiones Urbanísticas

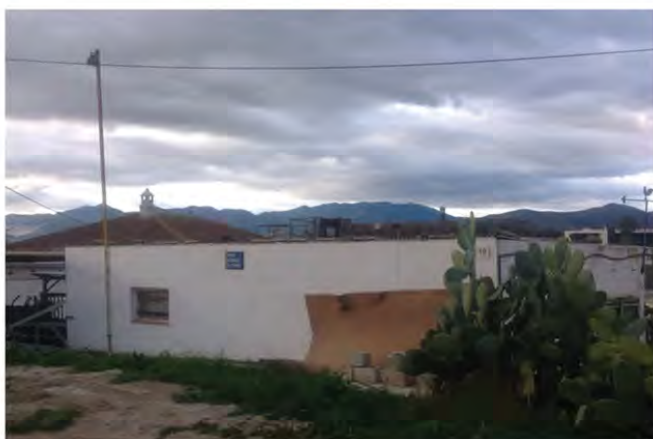
Vivienda sin vallado perimetral y sin sistema de aprovechamiento solar y pluvial.

Vivienda con aspecto deteriorado y con pérgola en mal estado.

- La vivienda no cuentan con sistema de recogida y almacenaje de aguas pluviales.
- Observamos que no hay placas solares.
- Ausencia de muro perimetral.
- Aspecto muy deteriorado.
