Estudio

geotécnico

Plan Parcial Sector SUP-G9 "VILLAROSA II".
Málaga

023-14-Mal

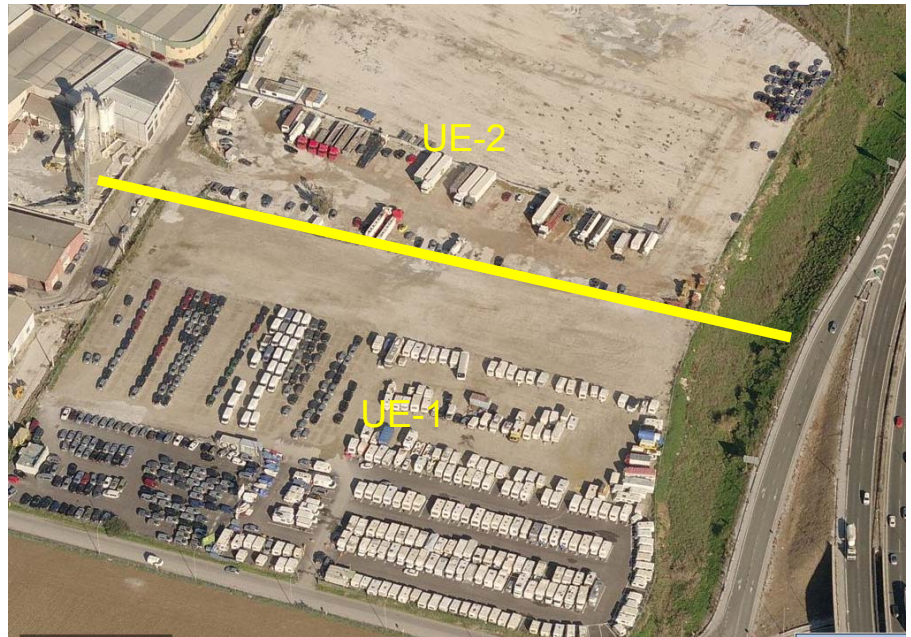
A simple vista en toda la zona, se aprecia como parte está asfaltado y parte presenta en superficie un vertido de zahorra como mejora para la circulación. En esta zona en la esquina Sur (junto a la rotonda de la autovía) se ha reconocido un pequeño arroyo encauzado con obra de fábrica que afectará a los futuros viales del Plan Parcial.

En toda la zona norte, se han reconocido numerosos montones de relleno vertidos junto con residuos de limpieza de hormigón. Además, según nos transmitieron varios vecinos de la zona, nos hace pensar que la zona ha sido utilizada en la antigüedad como vertedero. Por tanto, pasamos a realizar un estudio de la fisiografía previa de la parcela.

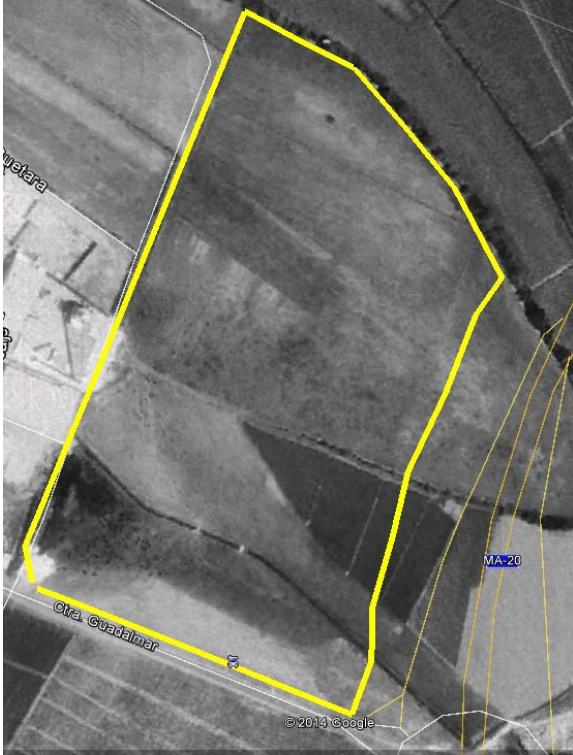
Ano 78

Parece que la parcela presenta su estado inicial, sin vertidos aparentes y destinada al uso agrícola.

De una manera resumida, si interpretamos la documentación gráfica podemos decir que hay un momento entre el año 1978 y 1997 en el que se empieza a verter relleno en la parcela de manera descontrolada. Posiblemente pueda coincidir con la época de construcción del polígono.

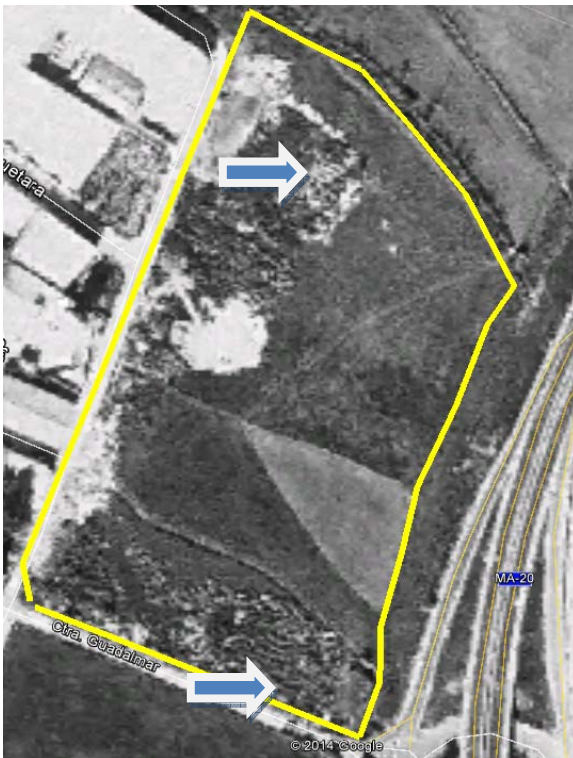
Ano 97-98

Se detectan numerosos montones de relleno en la zona sur y en la norte. Parece que se intuyen antiguos cauces.

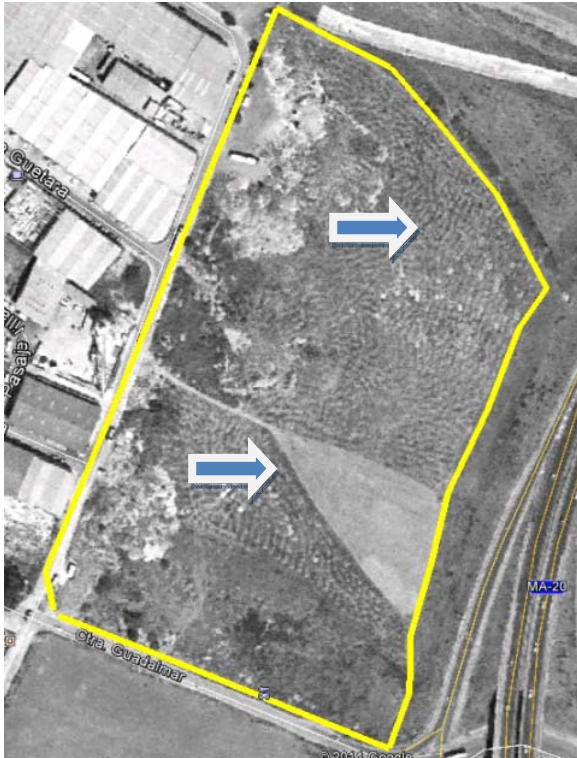
Se aprecia un vertido importante de relleno en toda la parcela. (Se ha remarcado el perímetro aproximado de la parcela). No hay mucha variación del año 2001 al 2002.

El vertido comienza por la zona sur y ya a partir del año 2000-2001 se continua por el resto de la parcela, concentrándose al parecer, desde el borde Este hacia el W de la zona norte.

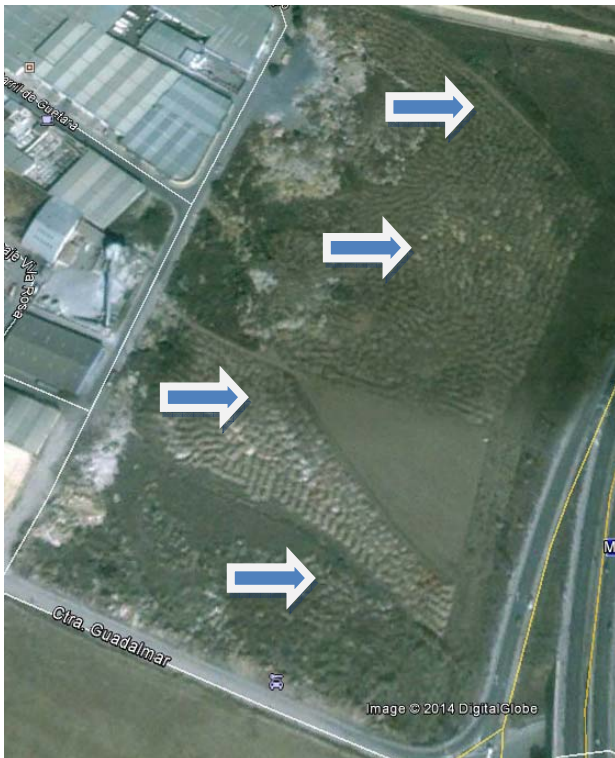
Septiembre de 2002

Se aprecian vertidos importantes de relleno en toda la parcela.

Durante el año 2002, no aprecia mucha variación.

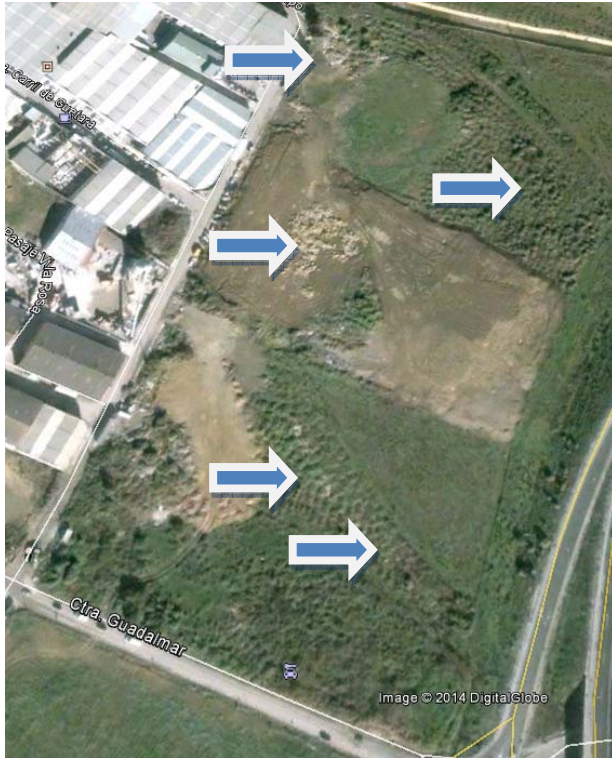
Noviembre de 2003

Detectamos numerosos montones de relleno acumulado en la zona norte y en la zona sur del solar.

En el año 2003, se continúa con el vertido y interpretamos que se extiende y se allana la zona central de parcela. Durante el año 2005, parece que el vertido se concentra en la zona norte (UE-2) y durante el 2006 se extiende y se allana, quedando un borde que coincide prácticamente con el límite de las dos Unidades de Ejecución.

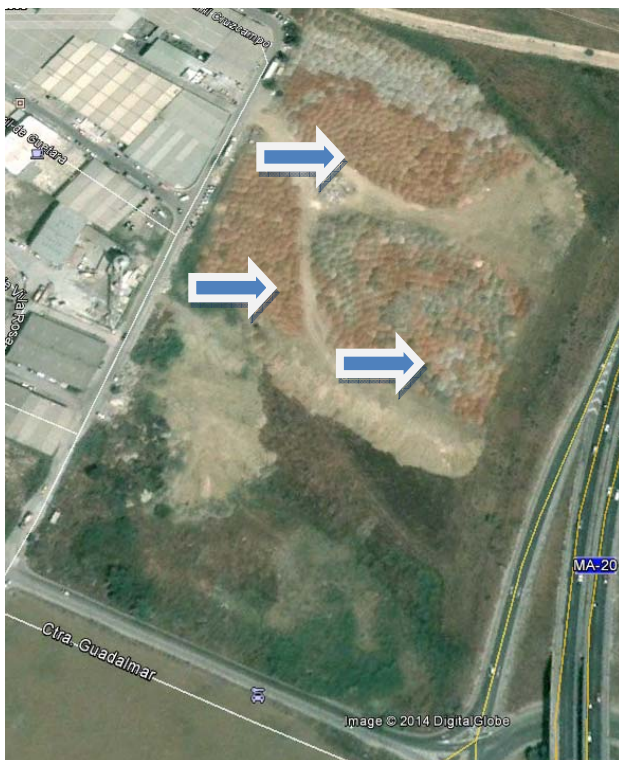
Junio 2005

Se aprecian numerosos montones de relleno en la zona norte del solar.

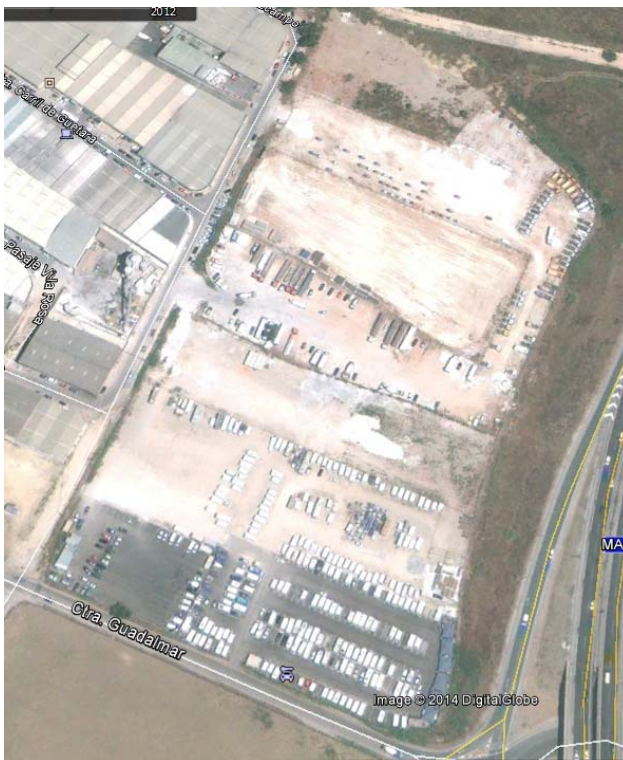
Junio 2009:

Prácticamente todo el solar estaba ocupado por parking.

En el año 2009 ya está en funcionamiento del parking, ocupando prácticamente la totalidad de la zona estudiada, salvo la esquina norte. Parece que a partir del año 2010 se abandona la zona norte (UE-2) y deja de utilizarse como parking.

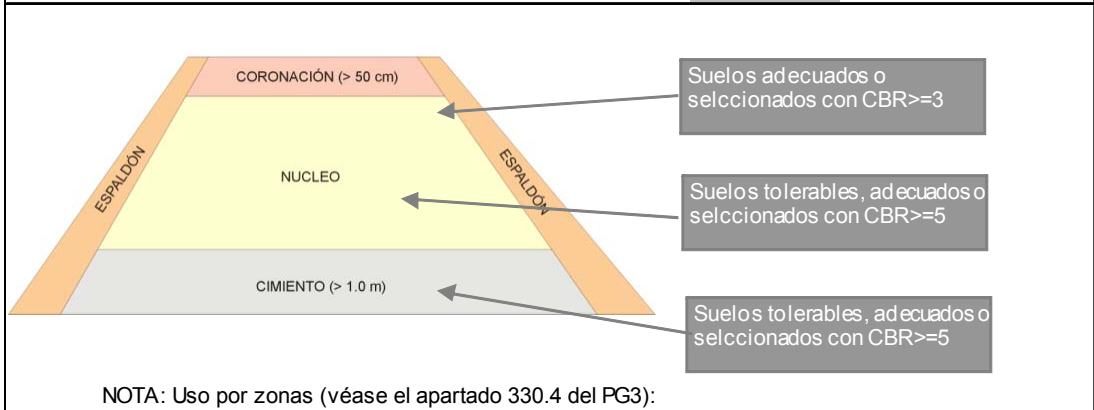
Las distintas partes o zonas en las que se divide un terraplén, son las que muestra la figura anterior. Para cada zona existen unas restricciones específicas en el tipo de suelo a utilizar.

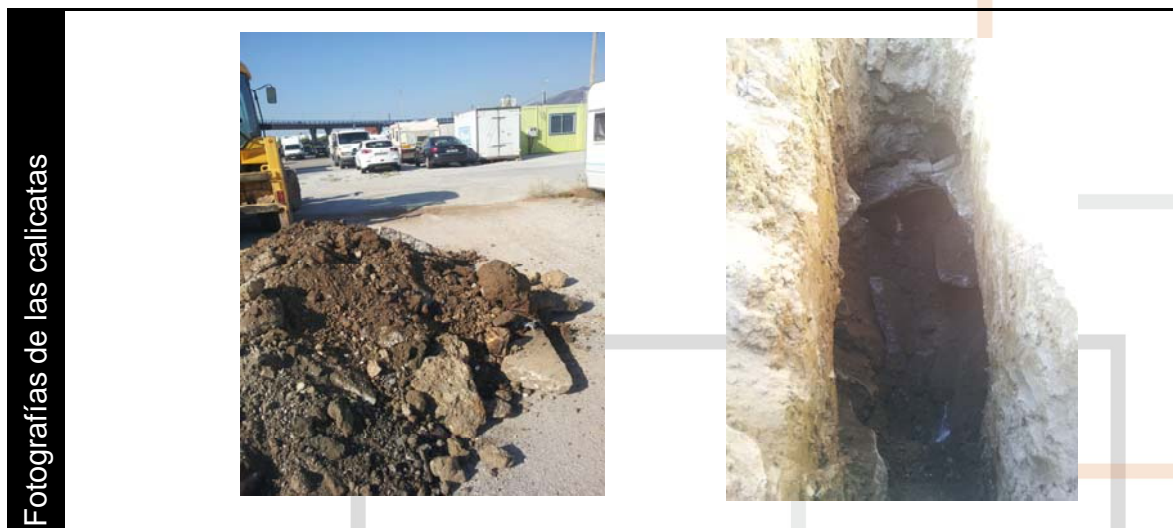
Profundidad (metros)	Estab. Paredes				Ripabilidad				C1	DESCRIPCIÓN LITOLÓGICA	MUESTRAS		Nivel freático Anejo 5 EHE	
	MALA	REGULAR	BUENA	MUY BUENA	MALA	REGULAR	BUENA	MUY BUENA			ESTRATIGRAFÍA	Inalt.		Alt.
0.0												No detectado		
0.5									0,0-2,5 m: Relle antrópico constituido por abundantes restos de construcción y escombros.					
1.0														
1.5														
2.0														
2.5									2,5-3,0 m: Arcillas arenosas de color marrón, parecen entremezcladas con el relleno.					
3.0

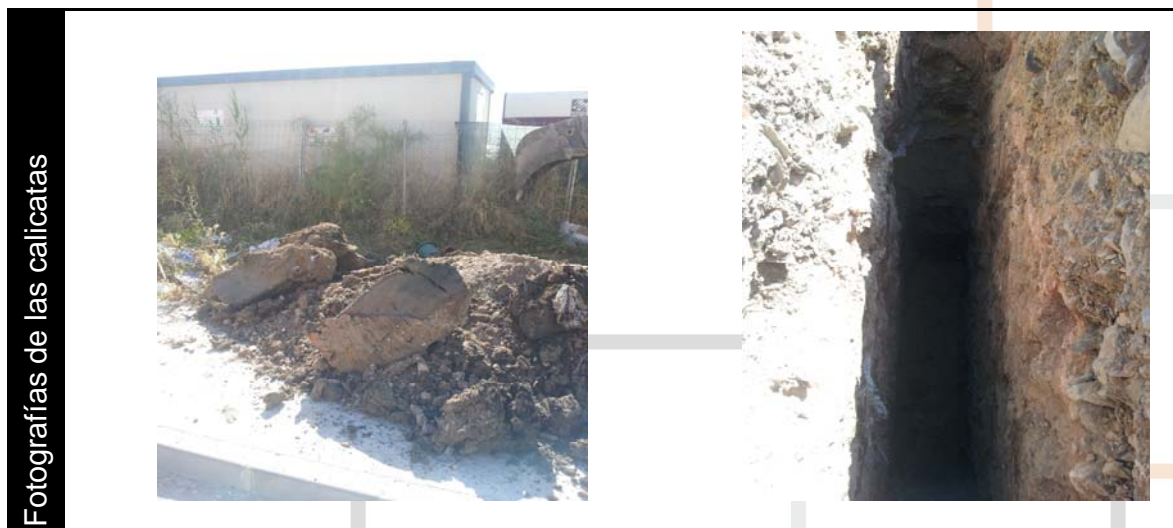
Profundidad (metros)	Estab. Paredes				Ripabilidad				C2	DESCRIPCIÓN LITOLÓGICA	MUESTRAS		Nivel freático Anejo 5 EHE	
	MALA	REGULAR	BUENA	MUY BUENA	MALA	REGULAR	BUENA	MUY BUENA			ESTRATIGRAFÍA	Inalt.		Alt.
0.0													No detectado	
0.5									0,0-2,0 m: Relleno antrópico constituido por una zahorra mezclada con plásticos y otros inertes.					
1.0														
1.5														
2.0										2,0-3,0 m: Arcillas fangosas de color gris oscuro muy blandas y muy plásticas.				
2.5														
3.0

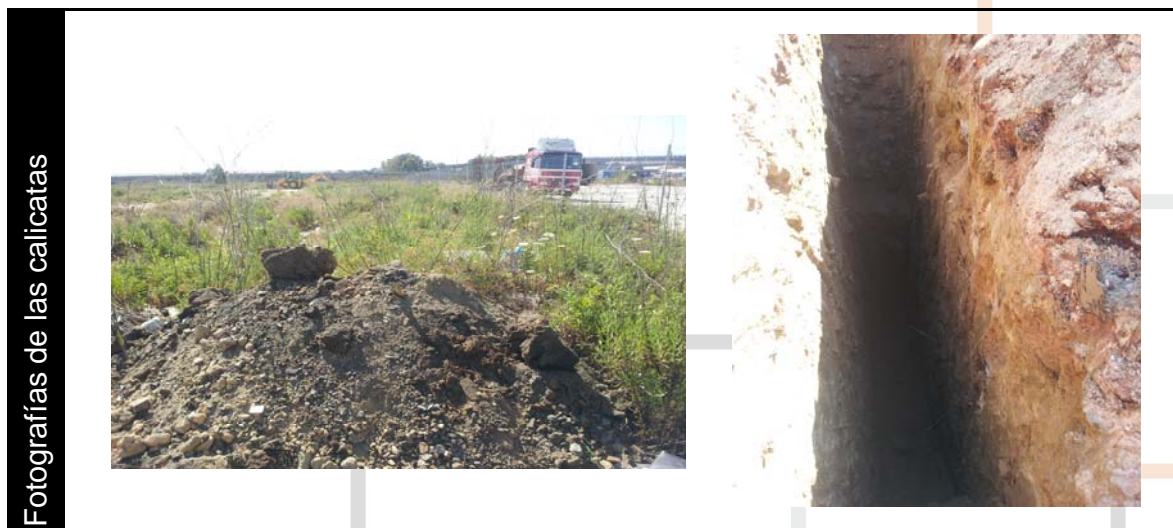
Profundidad (metros)	Estab. Paredes				Ripabilidad				C3	DESCRIPCIÓN LITOLÓGICA	MUESTRAS		Nivel freático Anejo 5 EHE	
	MALA	REGULAR	BUENA	MUY BUENA	MALA	REGULAR	BUENA	MUY BUENA			ESTRATIGRAFÍA	Inalt.		Alt.
0.0									0.0-2.5 m: Relleno antrópico constituido por unas arenas y gravas con plásticos y otros inertes.			No detectado		
0.5														
1.0									2,5-3,0 m: Arcilla marrón					
1.5														
2.0														
2.5														
3.0

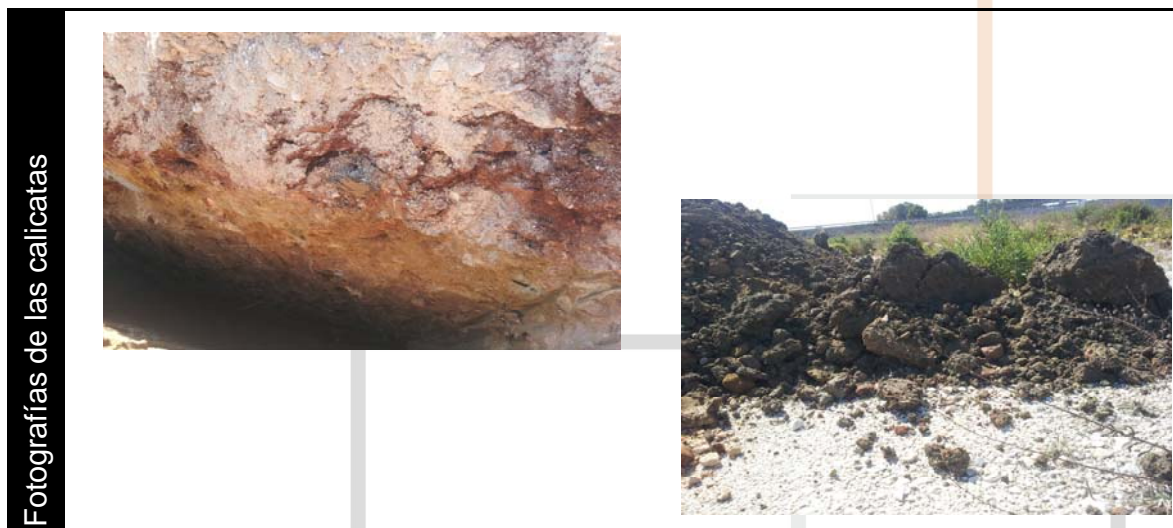
Profundidad (metros)	Estab. Paredes				Ripabilidad				C4	DESCRIPCIÓN LITOLÓGICA	MUESTRAS		Nivel freático Anejo 5 EHE	
	MALA	REGULAR	BUENA	MUY BUENA	MALA	REGULAR	BUENA	MUY BUENA			ESTRATIGRAFÍA	Inalt.		Alt.
0.0													No detectado	
0.5									0.0-3.0 m: Relleno antrópico constituido por una mezcla de arcillas arenosas y tongadas más gravosas.					
1.0														
1.5														
2.0														
2.5														
3.0

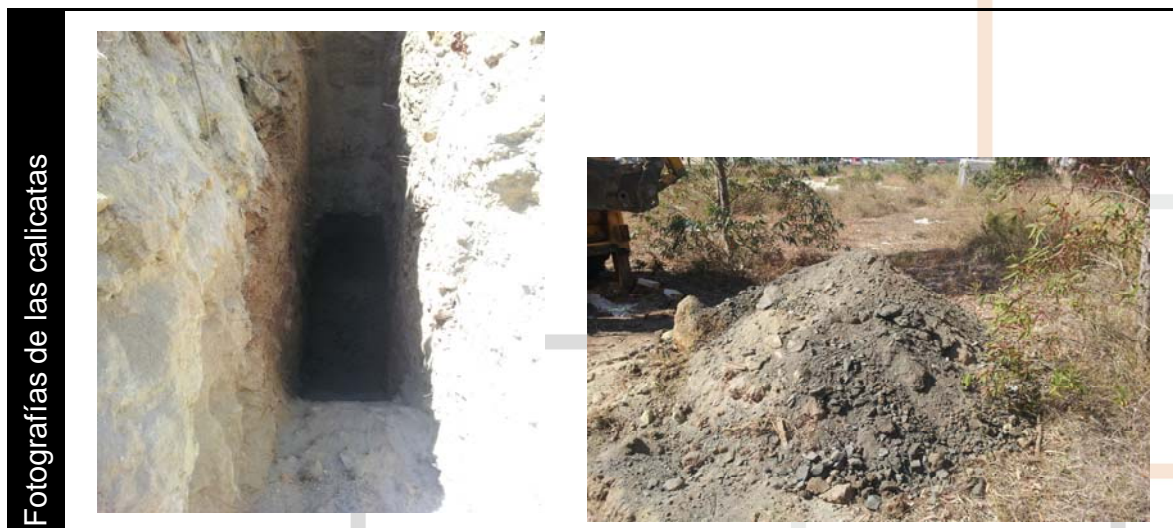
Profundidad (metros)	Estab. Paredes				Ripabilidad				C5	DESCRIPCIÓN LITOLÓGICA	MUESTRAS		Nivel freático Anejo 5 EHE	
	MALA	REGULAR	BUENA	MUY BUENA	MALA	REGULAR	BUENA	MUY BUENA			ESTRATIGRAFÍA	Inalt.		Alt.
0.0										0.0-3.0 m: Relleno			No detectado	
0.5										Arena				
1.0										Zahorra				
1.5										Arcillas arenosas				
2.0														
2.5														
3.0										3,0-3,5 m: Arcillas marrones

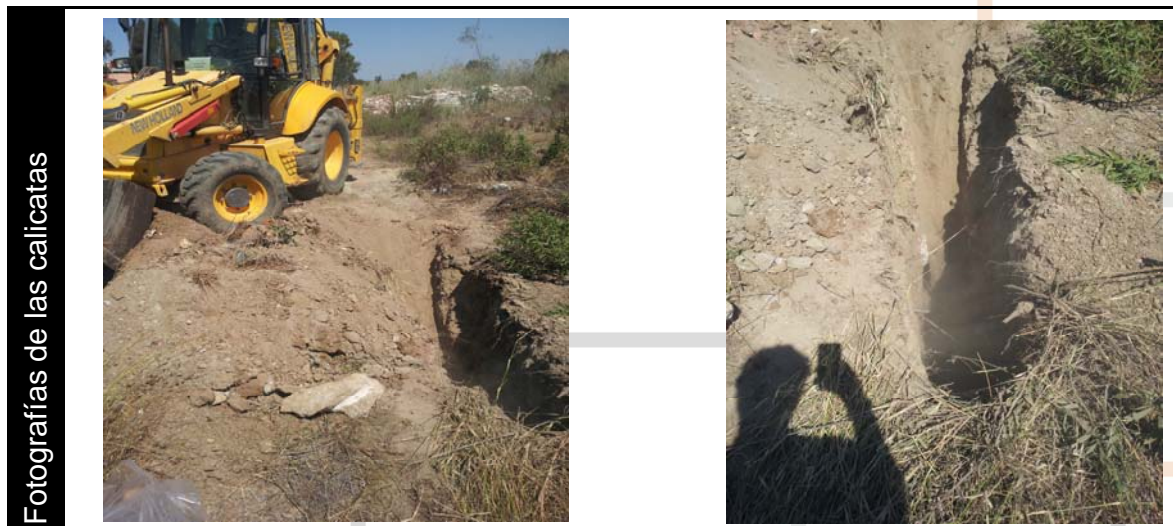
Profundidad (metros)	Estab. Paredes				Ripabilidad				C6	DESCRIPCIÓN LITOLÓGICA	MUESTRAS		Nivel freático Anejo 5 EHE	
	MALA	REGULAR	BUENA	MUY BUENA	MALA	REGULAR	BUENA	MUY BUENA			ESTRATIGRAFÍA	Inalt.		Alt.
0.0									0.0-2.5 m: Relleno antrópico constituido por unas arenas y gravas con plásticos y otros inertes.			No detectado		
0.5														
1.0									2,5-3,0 m: Arcilla marrón rojiza. Baja humedad					
1.5														
2.0														
2.5														
3.0
