SEPTIEMBRE 2024 MODIFICACIÓN ESTUDIO DE DETALLE

ORDENACIÓN DE VOLÚMENES Y AGREGACIÓN DE PARCELAS EN EL CONJUNTO HISTÓRICO ART. 12.4.2. (9.3) PGOU MÁLAGA

C/ SAN JUAN Nº14 con PASAJE COMANDANTE Nº3 y PASAJE COMANDANTE Nº6 MÁLAGA

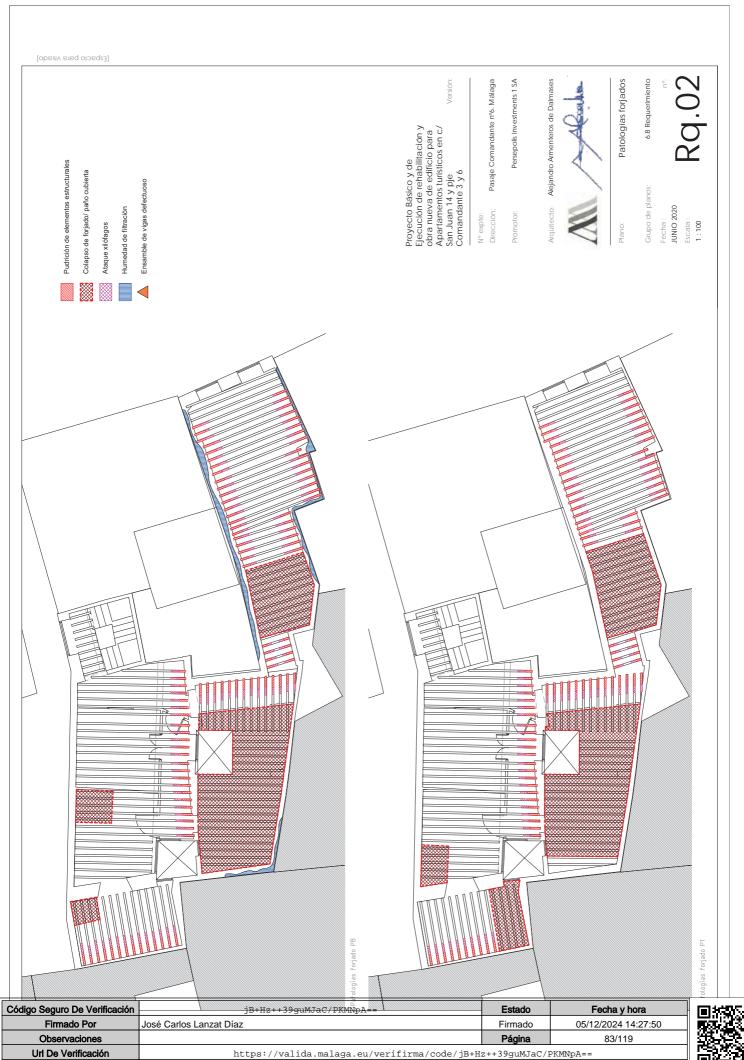
1. EST 1. DE 1.1 DE El edif aprecii Colaps pontani	Hundim	T	
Código Seguro De Verificación	jB+Hz++39guMJaC/PKMNpA==	Estado	Fecha y hora
Firmado Por	José Carlos Lanzat Díaz	Firmado	05/12/2024 14:27:50
Observaciones		Página	82/119
Url De Verificación	Url De Verificación https://valida.malaga.eu/verifirma/code/jB+Hz++39guMJaC/PKMNpA==		
Normativa	Este informe tiene carácter de copia electrónica auténtica con validez y eficacia administrativa de ORIGINAL (art. 27 Ley 39/2015).

- 1. Colapso de la estructura horizontal de madera en todas las plantas del edificio. Los forjados alrededor del patio central y también en algunas zonas puntuales del inmueble han colapsado debido a la pérdida de capacidad portante de los elementos de madera de la estructura horizontal. Como consecuencia se han perdido paños enteros de forjado y muchos de los que resisten se encuentran en un estado de conservación muy deficiente y podrían suponer un riesgo grave para toda persona que acceda al inmueble. En el anexo al presente informe se puede observar con claridad los efectos provocados por el colapso de la estructura de madera.

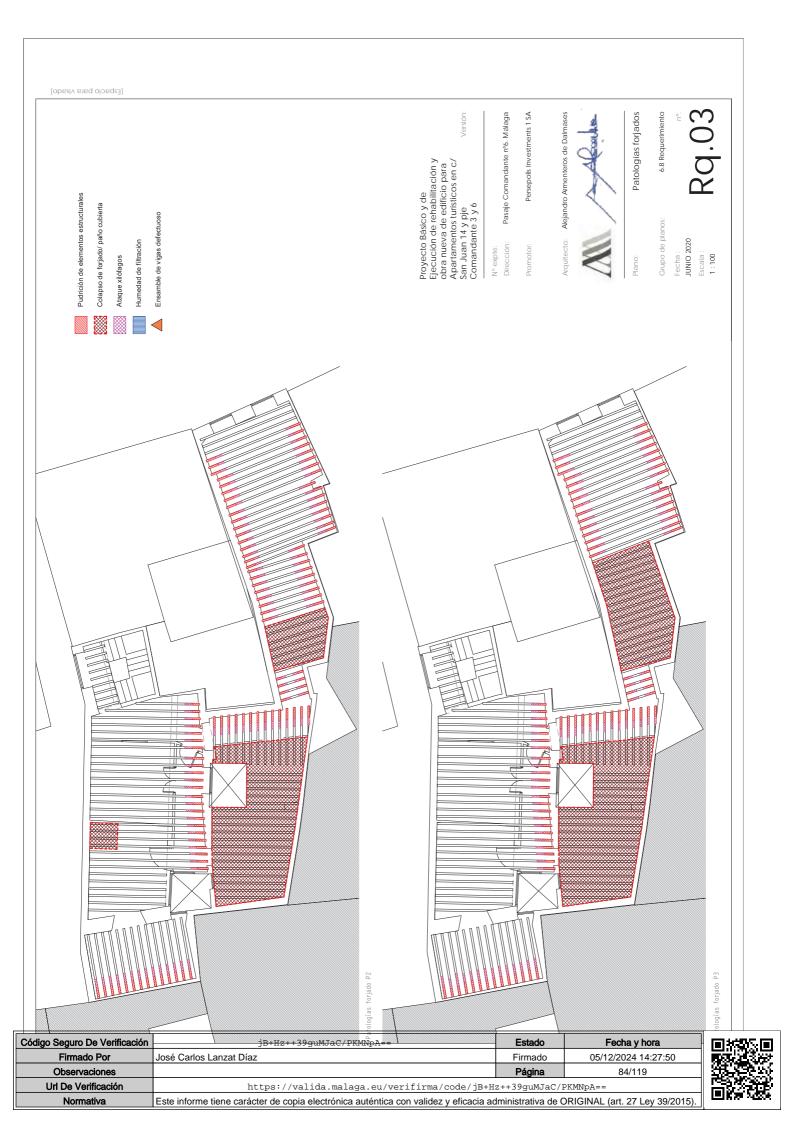
2 DESCRIPCIÓN DEL ESTADO DE CONSERVACIÓN. CUBIERTAS

Solapso de elementos de cubierta. En la mayor parte de la cubierta se observa el colapso de los elementos estructurales debido a la pérdida de capacidad portante de las cerchas de madera que mantenían el paquete de ubierta. Como consecuencia se han desprendidos paños de cubierta, quedando al descubierto parte del ceramiento horizontal del immueble lo que genera graves probemas de estanqueldad. A lo largo del tiempo, estos robelemas de filtración de agua han desteriordo y comprometido la capacidad portante de practicamente la totalidad de la cubierta, por lo que se opta por la demolridad o de paracitación de una nueva, manteniendo y reutilizando obos aquellos materiales que non hayan perdidos usa propiedades. Se prestata especial atención a la recuperación de las lejas existentes, colocando estas en las partes de la cubierta más visibles, para mantener el aspecto

desprendidos paños de cubierta, quedando al descubierto parte del cerramiento horizontal del inmueble lo que genera graves problemas de estanqueidad. A lo largo del tiempo, estos problemas de filtración de agua han deteriorado y comprometido la capacidad portante de prácticamente la totalidad de la cubierta, por lo que se opta por la demolición y la construcción de una nueva, manteniendo y reutilizando todos aquellos materiales que no hayan perdido sus propiedades. Se prestará especial atención a la recuperación de las tejas existentes, colocando estas en las partes de la cubierta más visibles, para mantener el aspecto actual y en concordancia con el entorno.

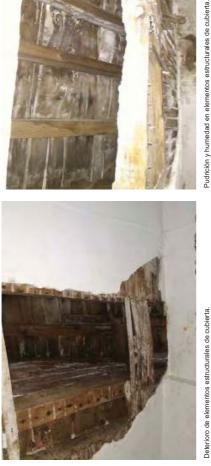
Deterioro de elementos estructurales de cubierta.

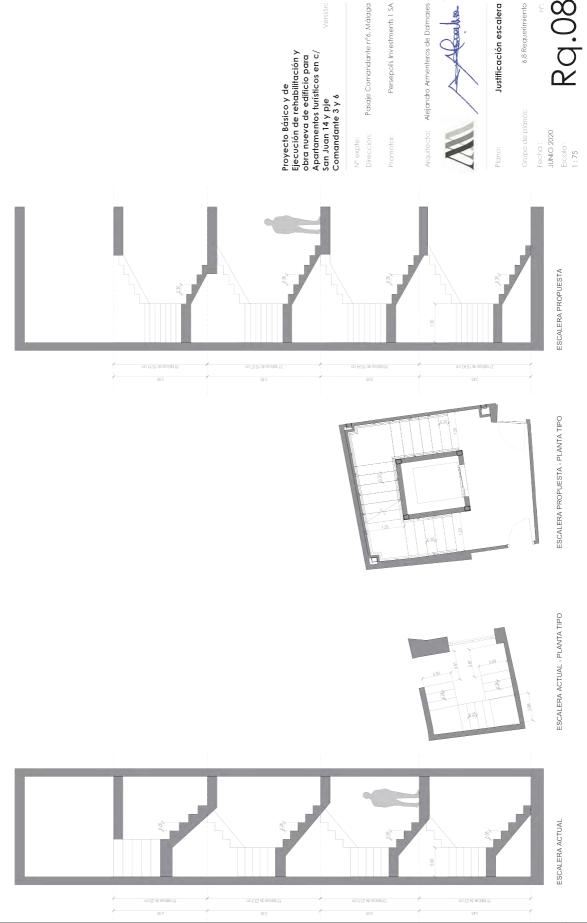
4. JUSTIFICACIÓN DE LA DEMOLICIÓN DE LA ESCALERA

La escalera existente del edificio no cumple con la normativa vigente en cuanto a dimensiones de huella y contrahuella, por lo que no puede ser restaurada para servir las exigencias del nuevo uso propuesto. A parte de esto, el actual núcleo de comunicación vertical no permite su modificación para cumplir con las dimensiones mínimas establecidas ni para la incorporación del ascensor requendo por normativa, motivos por los cuales de decide su demolición y reconstrucción en otra ubicación que nos permita garantizar las dimensiones adecuadas para el uso establecido.
