ESTUDIO DE DETALLE
para la Remodelación Urbana del "Garaje Las Delicias"

DOCUMENTO 3

ANEXOS

Arquitecto **JUAN RAMÓN MONTOYA MOLINA**
Situación **MANZANA ENTRE LAS CALLES MARQUES DE VALDECAÑAS Y DON RODRIGO, MÁLAGA**
Promotor **YURBAN MALAGA S.L.**
Nº Exp. **008/2024**
Fecha **FEBRERO 2025**

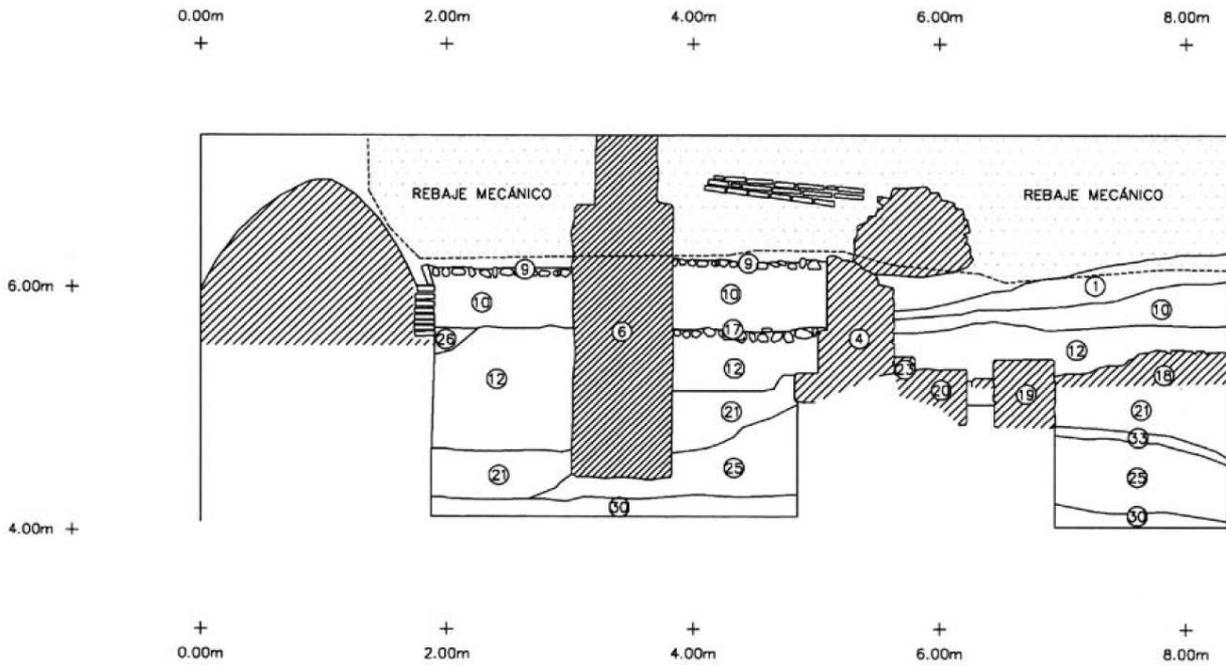
PERFIL SUR DE GIGANTES 8

101/2003: Gigantes 8 (Rambla y Gestoso 2006). Rebaje mecánico de 1 m.

Fase Ia, II-I aC.	25 cm de limo arcilloso erosivo, natural, material residual.
Fase IIa, XI-XII.	55 cm de arcilla limosa marrón, huerta.
Fase IIb, XII.	50 cm, dos muros paralelos, ¿canalización?
Fase IIc, XII-XIII.	35-95 cm de arcilla con escombros, refacción y amortización.
Fase IId, XIII-XV.	45 cm, reforma con dos muros, 1 hilada.
Fase IIIa, XV-XVI.	45-100 cm de tierras negras de huerta con basuras, muro erosivo.
Fase IIIb, XVI-XVII.	Constructiva, con reductos de tierra de labor.
Fase IIIc, XVII-XVIII.	Remodelación constructiva. ¿Patio y huerta?
Fase IIId, XVIII.	45 cm de relleno de arcilla limosa amarilla y pavimento de patio.
Fase IVa, XIX-XX.	60 cm de relleno, cimientos.

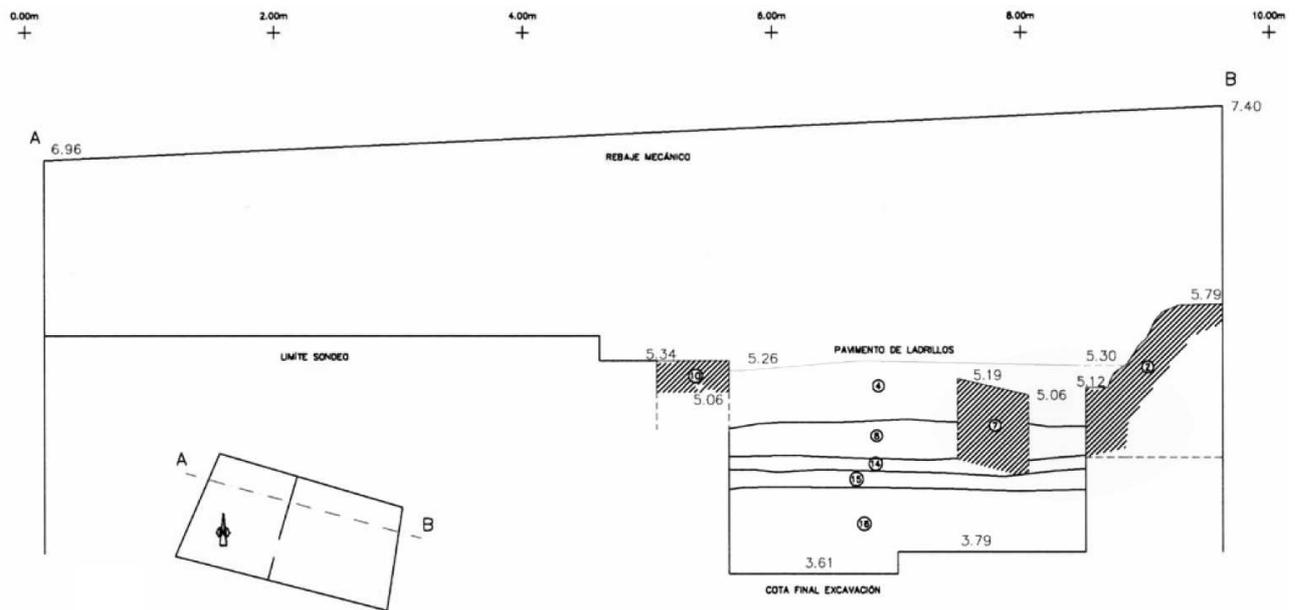
PERFIL NORTE DE GIGANTES 12

102/2003: Gigantes 12 (Mayorga 2006). Rebaje mecánico de 1'85 m.

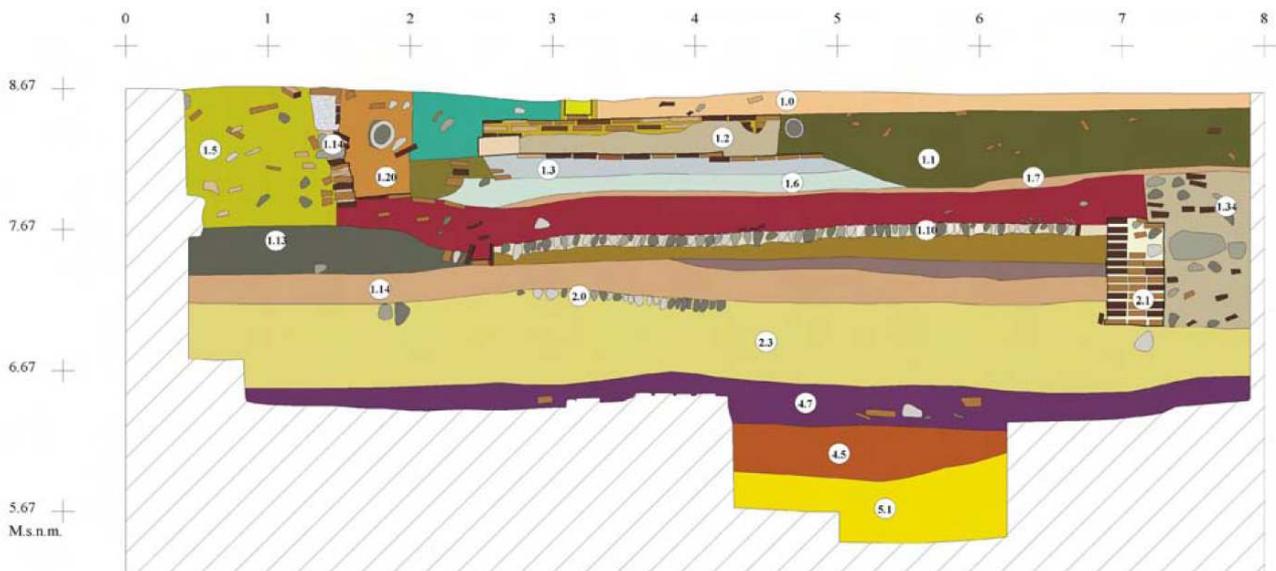
PERFIL ESTE DE C/ CARMELITAS, 4.

448/2004: Carmelitas, 4 (García 2009). ¿Rebaje mecánico?

Geológico. Arcillas.
Siglos XI-XII. Residuos romanos. Muro y fosas indeterminadas. Ocupación hammudí.
Bajomed., XII-XIII. Estructuras y fosas (¿de extracción de arcilla?). Consolidación almohade.
Bajomed., XIII-XV. Dos muros, fosas ¿de extracción? y hoyos-basureros. ¿Patio?
(Progresivo abandono a partir del siglo XIV). Hábitat disperso nazarí.
Moderno, XV-XVI. Estrato de tierra de cultivo.
Moderno, XVII-XVIII. Urbanización: muro y pavimentos. Inundación: amortización por limos.
Contemp., XVIII-XX. Cimientos, pavimento, pozo, saneamiento.

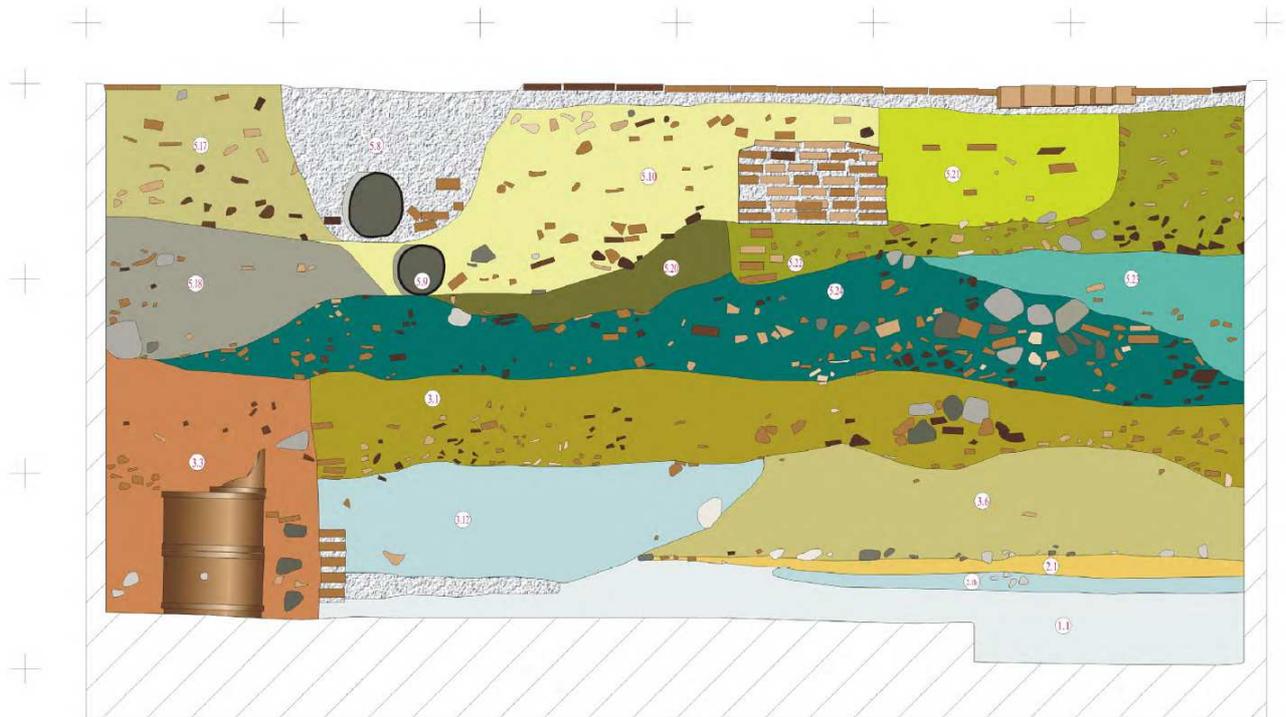
PERFIL ESTE DE C/ LOS CRISTOS, 1-3.

467/2004: Los Cristos, 1-3 (Díaz y otros 2009). Rebaje mecánico >1 m.

I. Geológico. Arcilla amarilla compacta.
II. Nazarí, XIII-XIV. Estructuras arruinadas en nivel terroso marrón. Canalización y fosa.
III. Nazarí, XIV-XV. Arcilla marrón compacta que acoge retazos de dos estancias.
IV. Cristiano, XV-XVI. Dos fosas (con algunos restos de alfarería).
V. Contemporáneo. Estructuras retiradas con máquina.

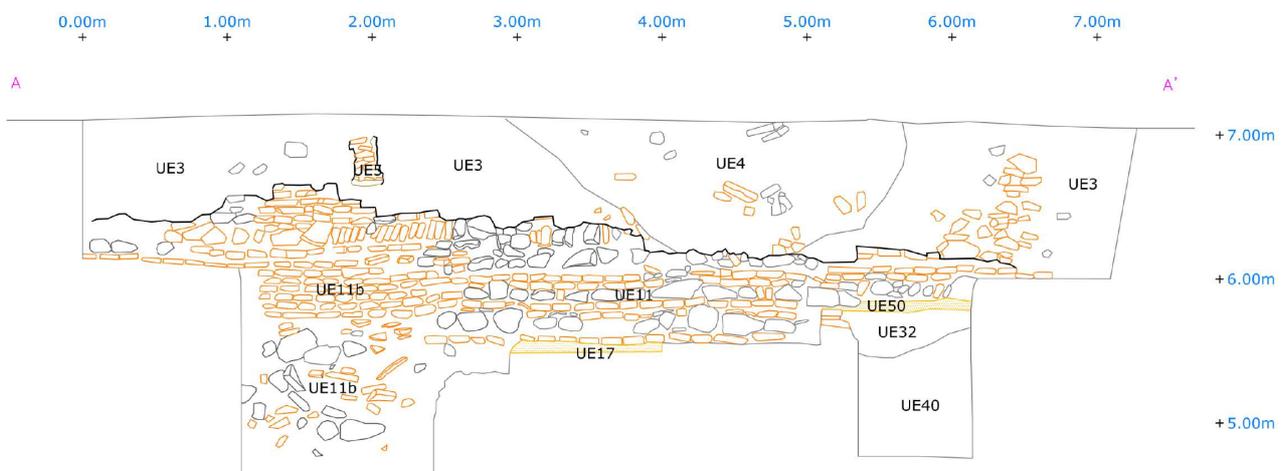
PERFIL NORTE DEL SONDEO A EN C/ GIGANTES, 10.

Fase 4.1, siglo XIX. Cimentación de vivienda. Pervive el patio anterior.

Fase 4.2, siglo XX. Cimentación de vivienda y escombros.

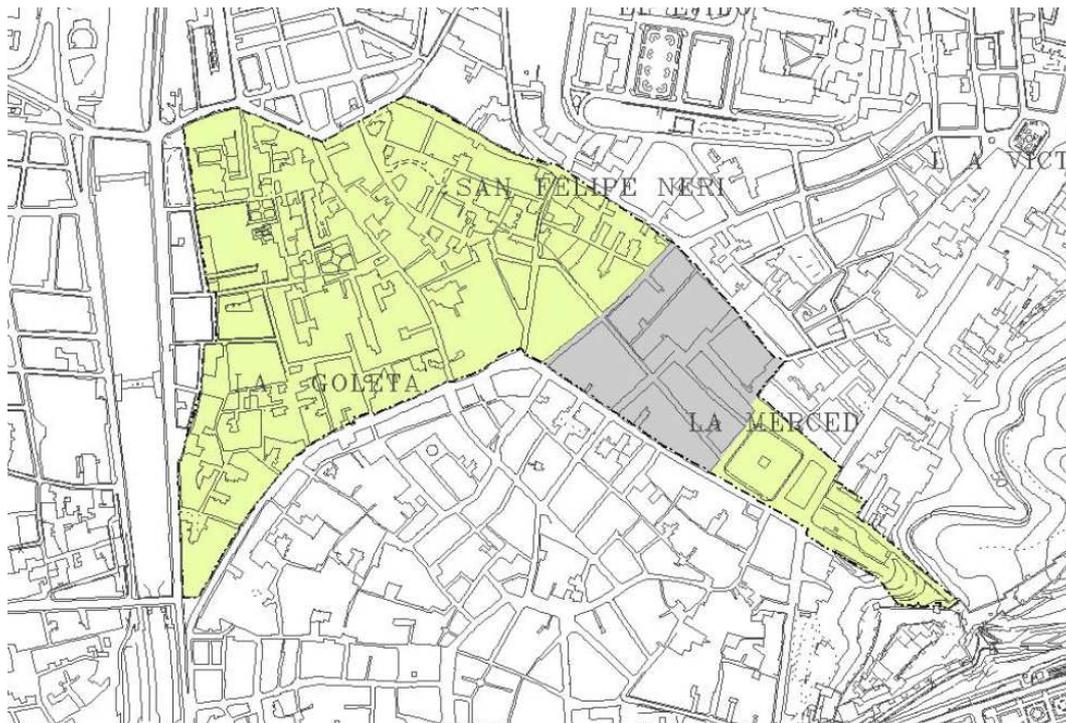
DELIMITACIÓN DEL ARRABAL DE FONTANALLA, CATÁLOGO DEL PGOU, FICHA 76

Desde el punto de vista de su protección arqueológica en el planeamiento urbanístico, el PGOU designa con el número 76 al denominado “Arrabal Murado de Fontanalla en época medieval y Ollerías”, delimitado espacialmente entre la acera impar de c/ Frailes y las calles Refino, Postigos, Cruz del Molinillo hacia la Goleta y Gigantes. Se le asigna la categoría tipo 2, según la cual, previamente a su desarrollo, es preceptivo un “informe arqueológico negativo”, para lo cual se recurrirá a la realización de “un sondeo arqueológico previo”. Esta precisión ha de entenderse en el sentido de que no se promueve la excavación arqueológica en extensión, sino a través de catas de muestreo, en porcentaje indeterminado, pues no se establece en ningún lugar del texto municipal.

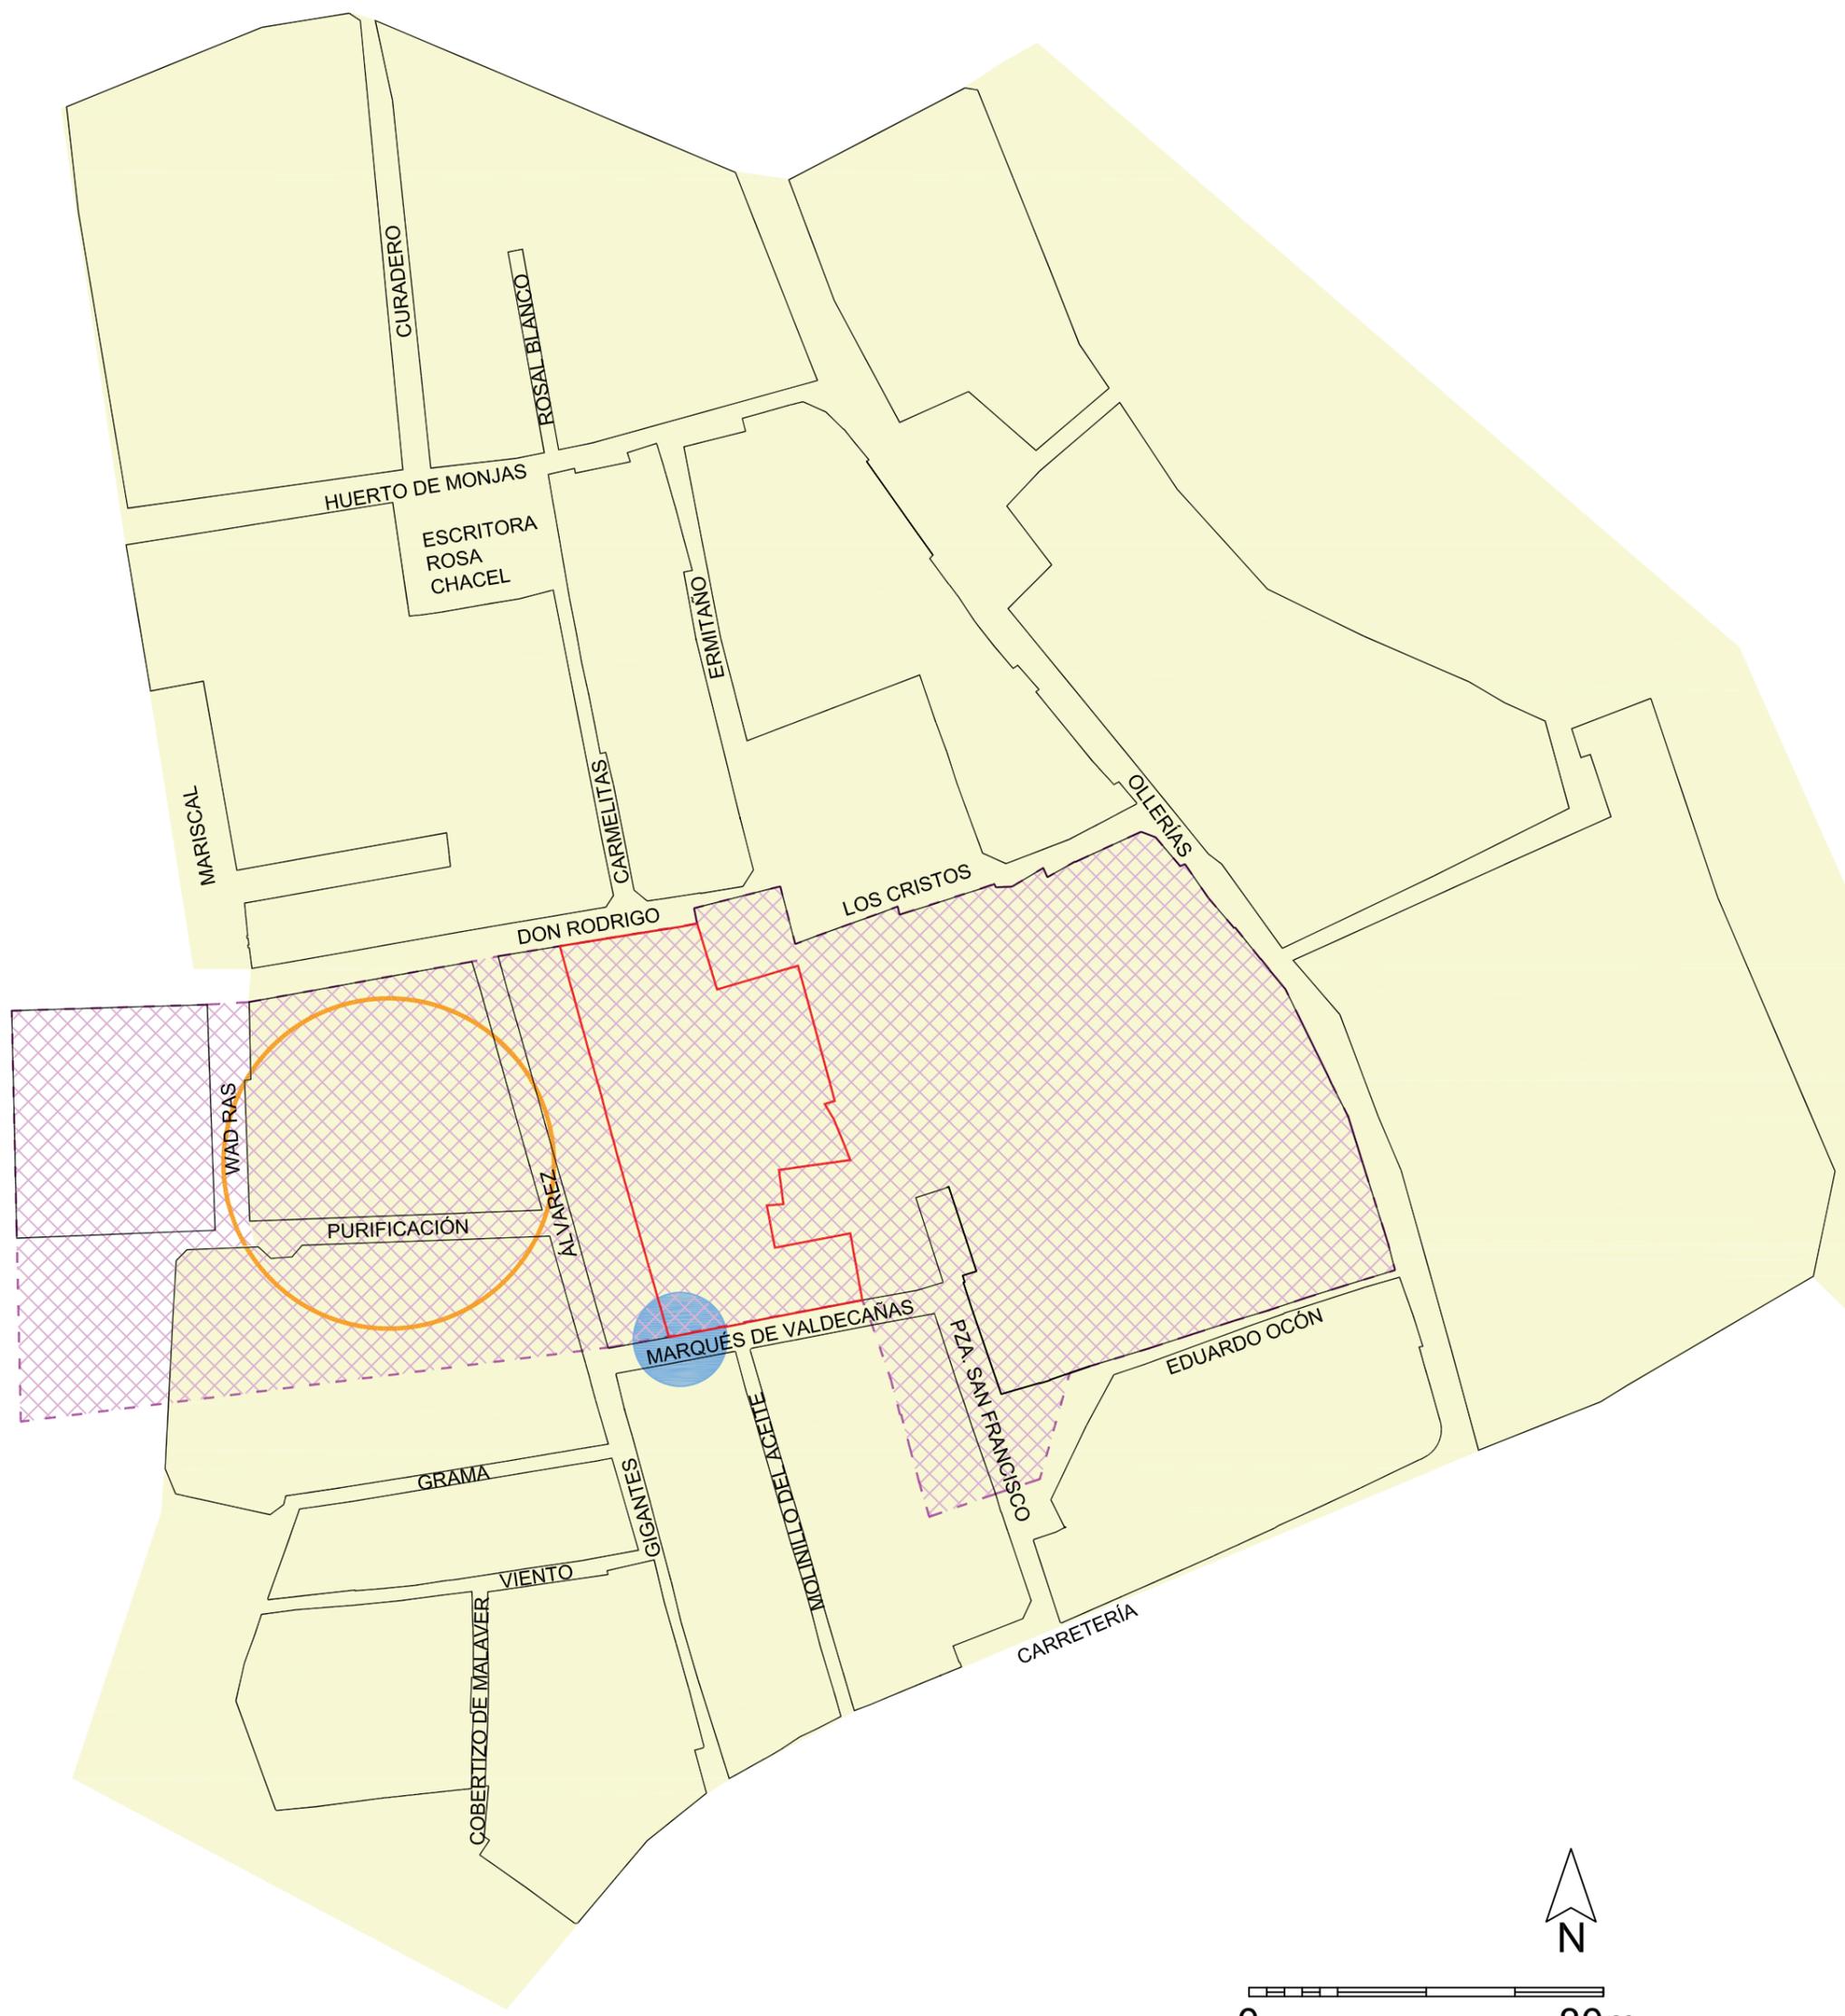
PLANO Nº:
04

EVOLUCIÓN HISTÓRICA DEL ENTORNO URBANO
 FECHA: JULIO DE 2023
 FUENTE: ELABORACIÓN PROPIA SOBRE CATASTRO
 CLIENTE: CASTMOR INVERSIONS, S. L.

- ARRABAL DE FUNTANALLA (SIGLO XI-1487)
- ¿EDIFICIO DE BAÑOS? (NOTICIA DE 1493)
- CONVENTO DE SAN LUIS EL REAL (1489-1836)
- PLAZA DE TOROS (1840-1842)

Riego cercan el convento y arrestan a 9 frailes (Ramírez 2009, 59), preámbulo de la definitiva desamortización del convento y sus propiedades en 1836, lo que conllevaría además la demolición del compás de entrada, la de su arco de acceso y la mencionada del Arco de San Francisco (Rodríguez 1996, 24; Ramírez 2009, 59). Inmediatamente se verifica su ruina generalizada, refiriéndose en 1837 obstrucción de las atarjeas de riego, desmoronamiento de los muros de tapial... Así las cosas, cuando se convoca su subasta pública solo se presenta un postor: el gobernador civil Antonio María Álvarez (con la corrupción política de fondo, a juzgar por las irregularidades reconocidas en el trámite: Rodríguez 1996, 25; Lara 2016, 177). Es este Álvarez quien levanta una plaza de toros de madera en 1840 (después reforzada con obra de piedra) y varios edificios de viviendas en el entorno (Rodríguez 1996, 26). (Ver plano nº 4).

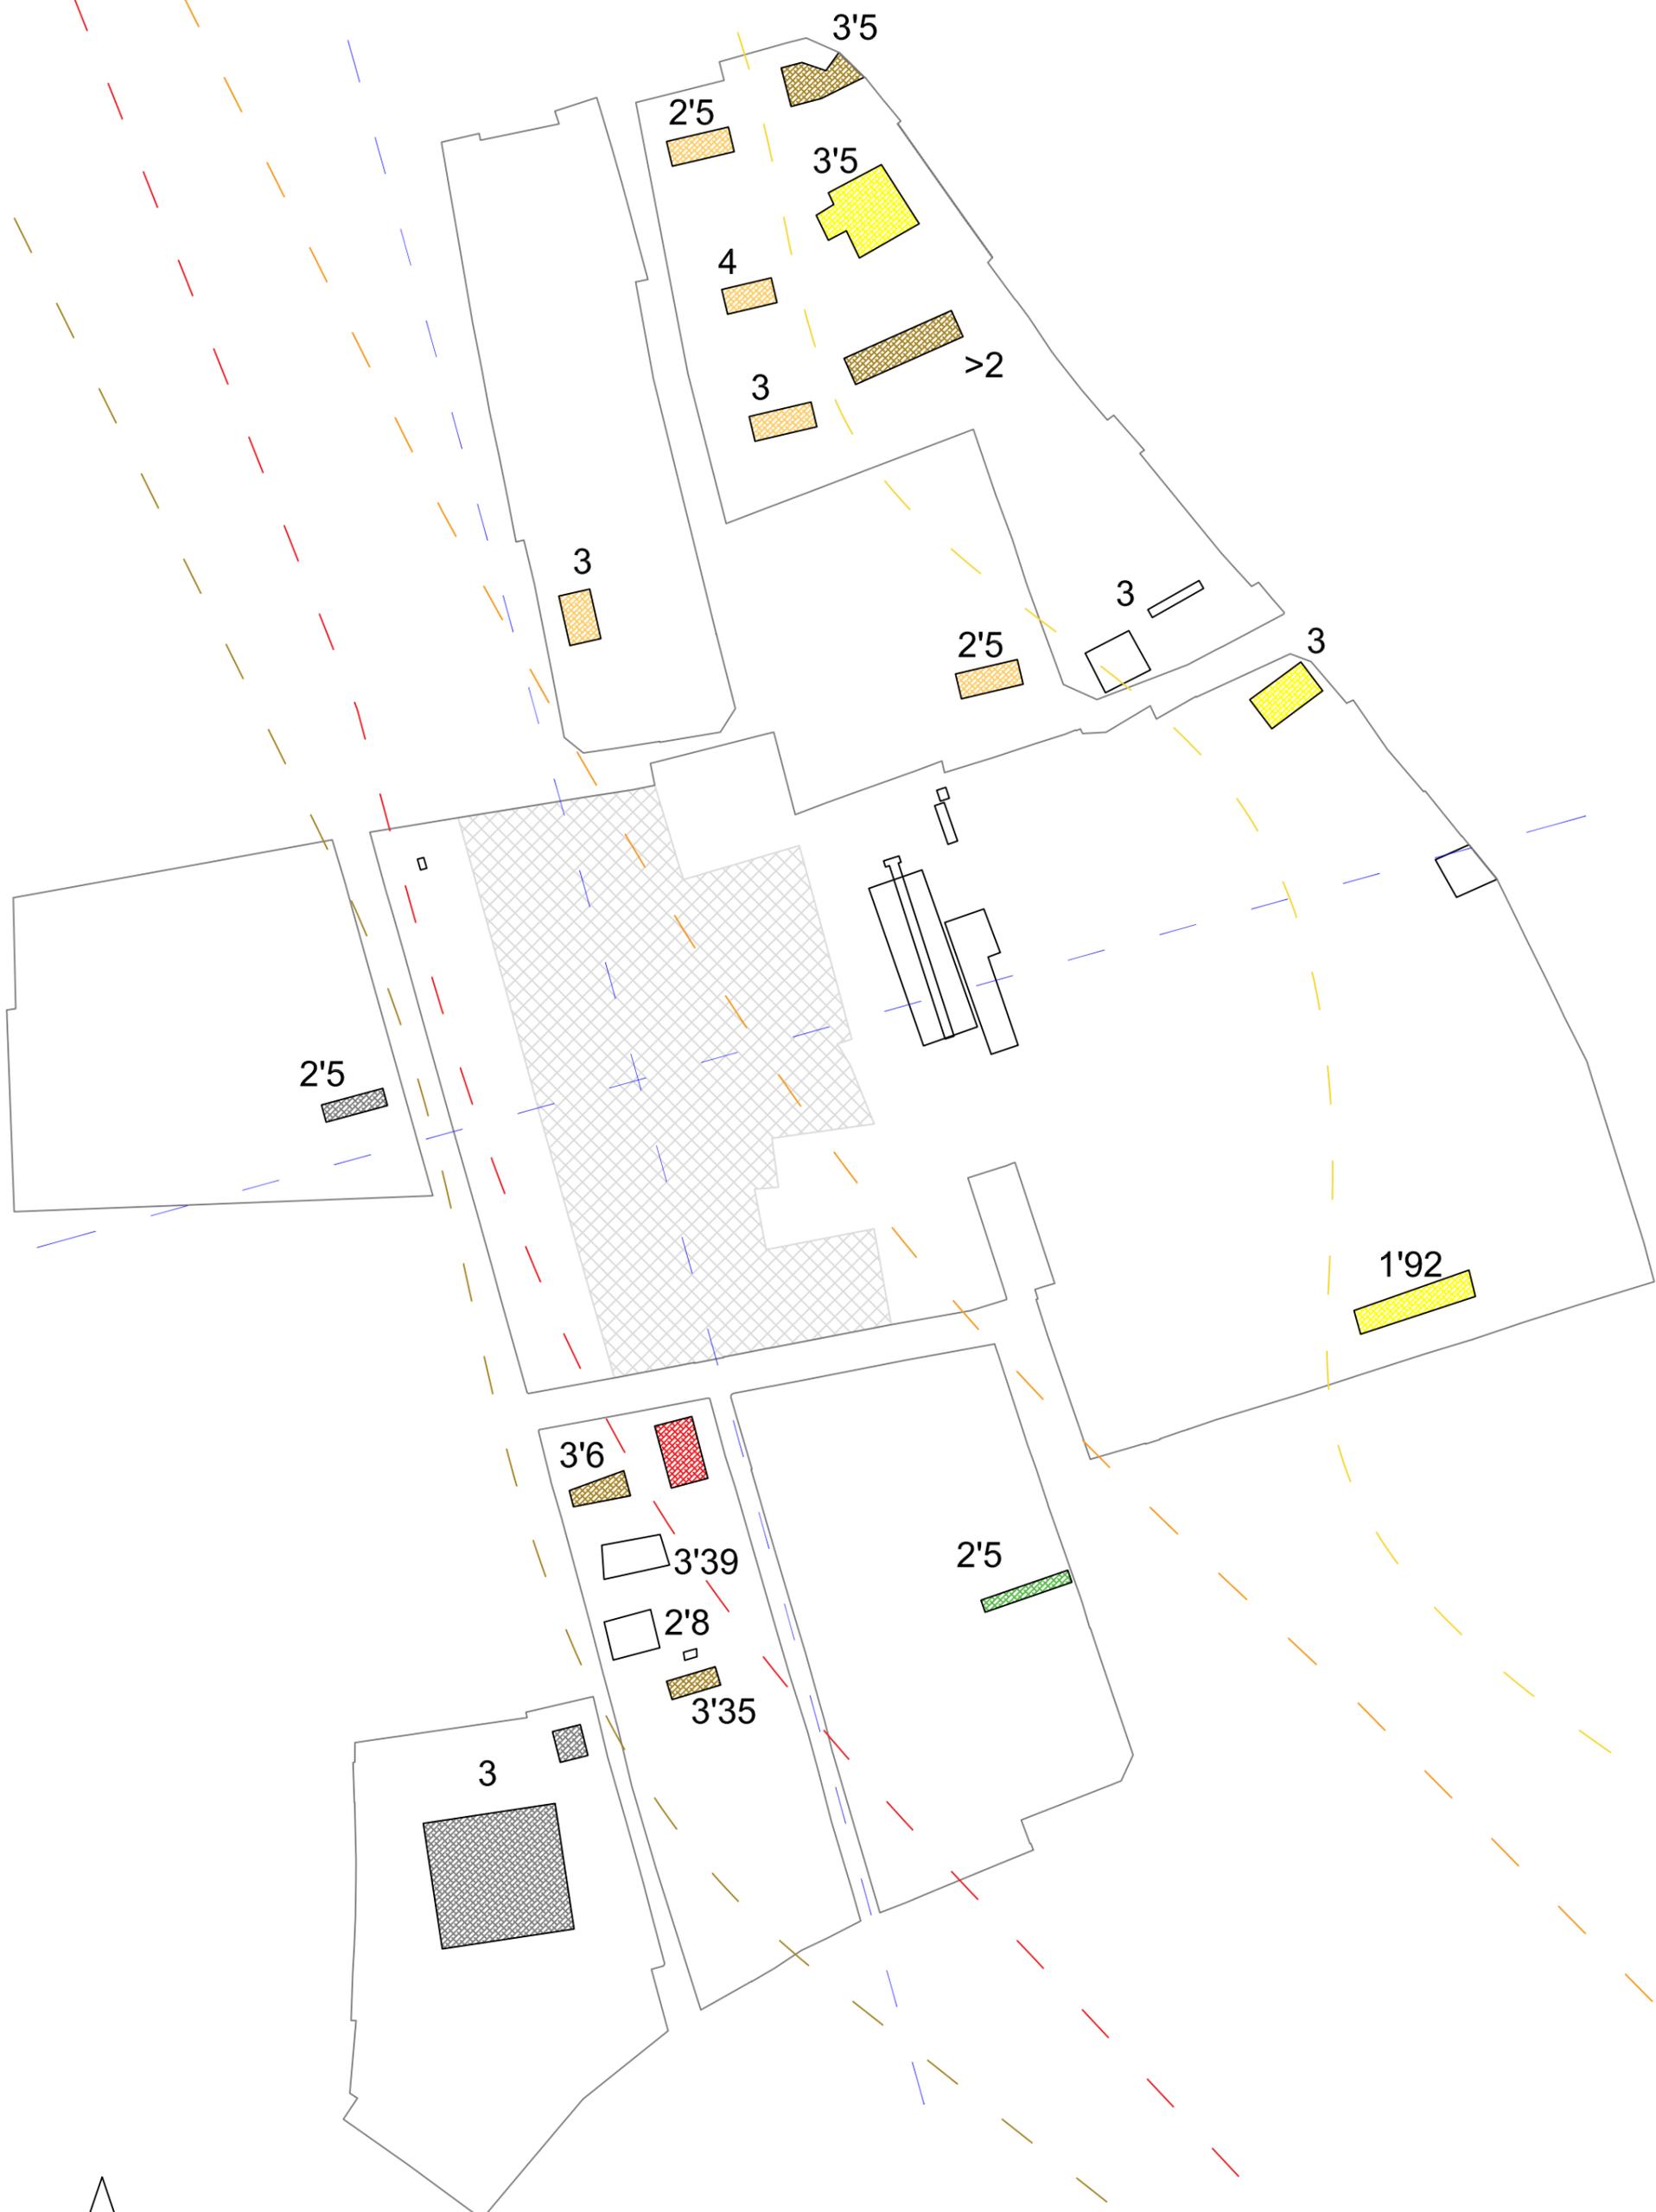
media de profundidad: 2'85 m

FACIES GEOLÓGICAS Y MÁXIMAS
 POTENCIAS ARQUEOLÓGICAS
 FECHA: JULIO DE 2023
 FUENTE: ELABORACIÓN PROPIA SOBRE BCA
 CLIENTE: CASTMOR INVERSIONS, S. L.

ARCILLA NARANJA	ARCILLA ROJIZA
ARCILLA MARRÓN	ARCILLA GRIS
ARCILLA AMARILLA	ARCILLA VERDOSA

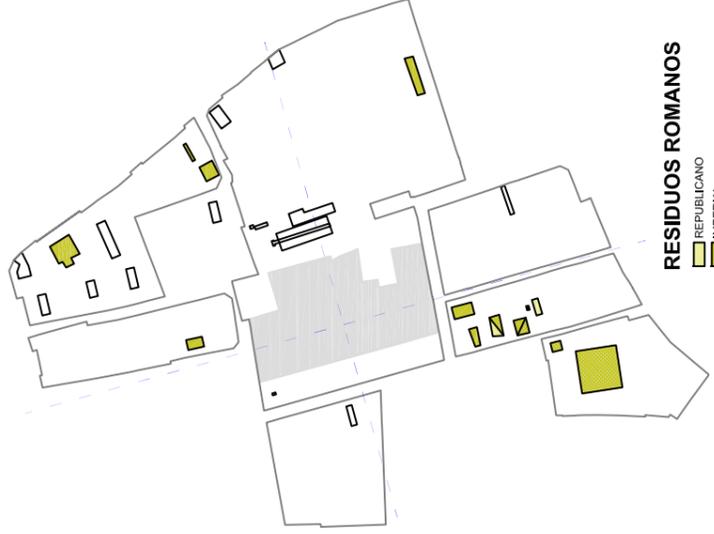
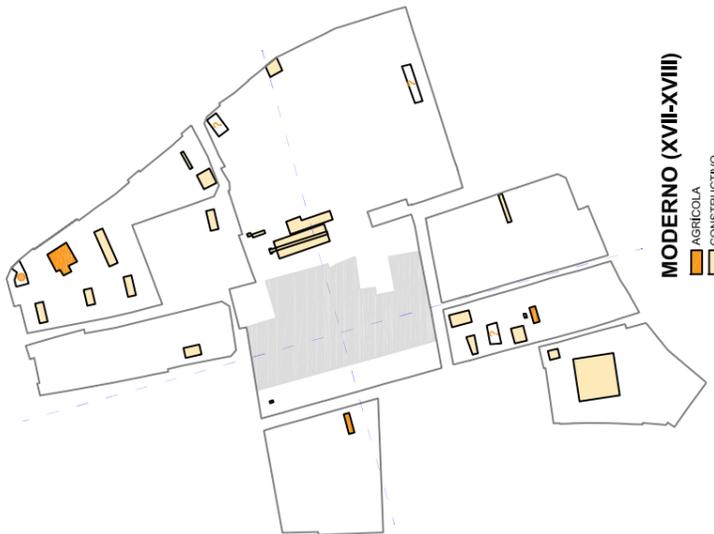
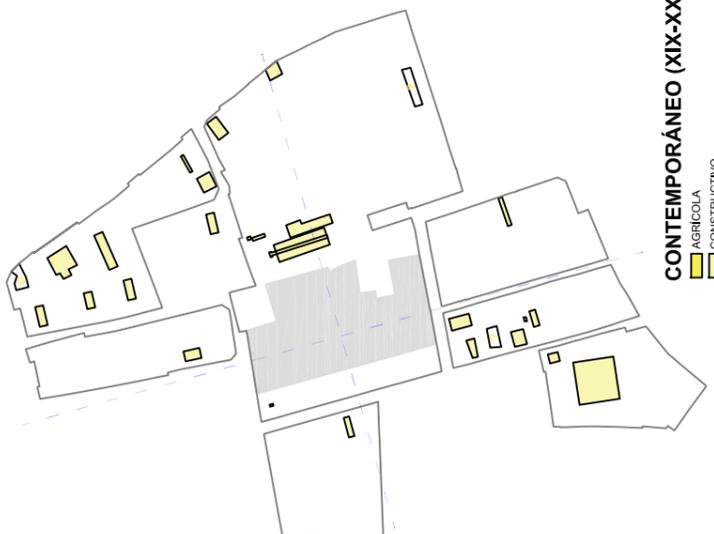
ARQUITECTURA S. L. PLANO Nº: **08**
 DIAGNÓSTICO ARQUEOLÓGICO DEL ENTORNO
 DEL GARAJE LAS DELICIAS,
 EN C/ DON RODRIGO, 3 (MÁLAGA)

SÍNTESIS DE PERIODOS ARQUEOLÓGICOS
 FECHA: JULIO DE 2023
 FUENTE: ELABORACIÓN PROPIA SOBRE BCA
 CLIENTE: CASTMOR INVERSIONS, S. L.

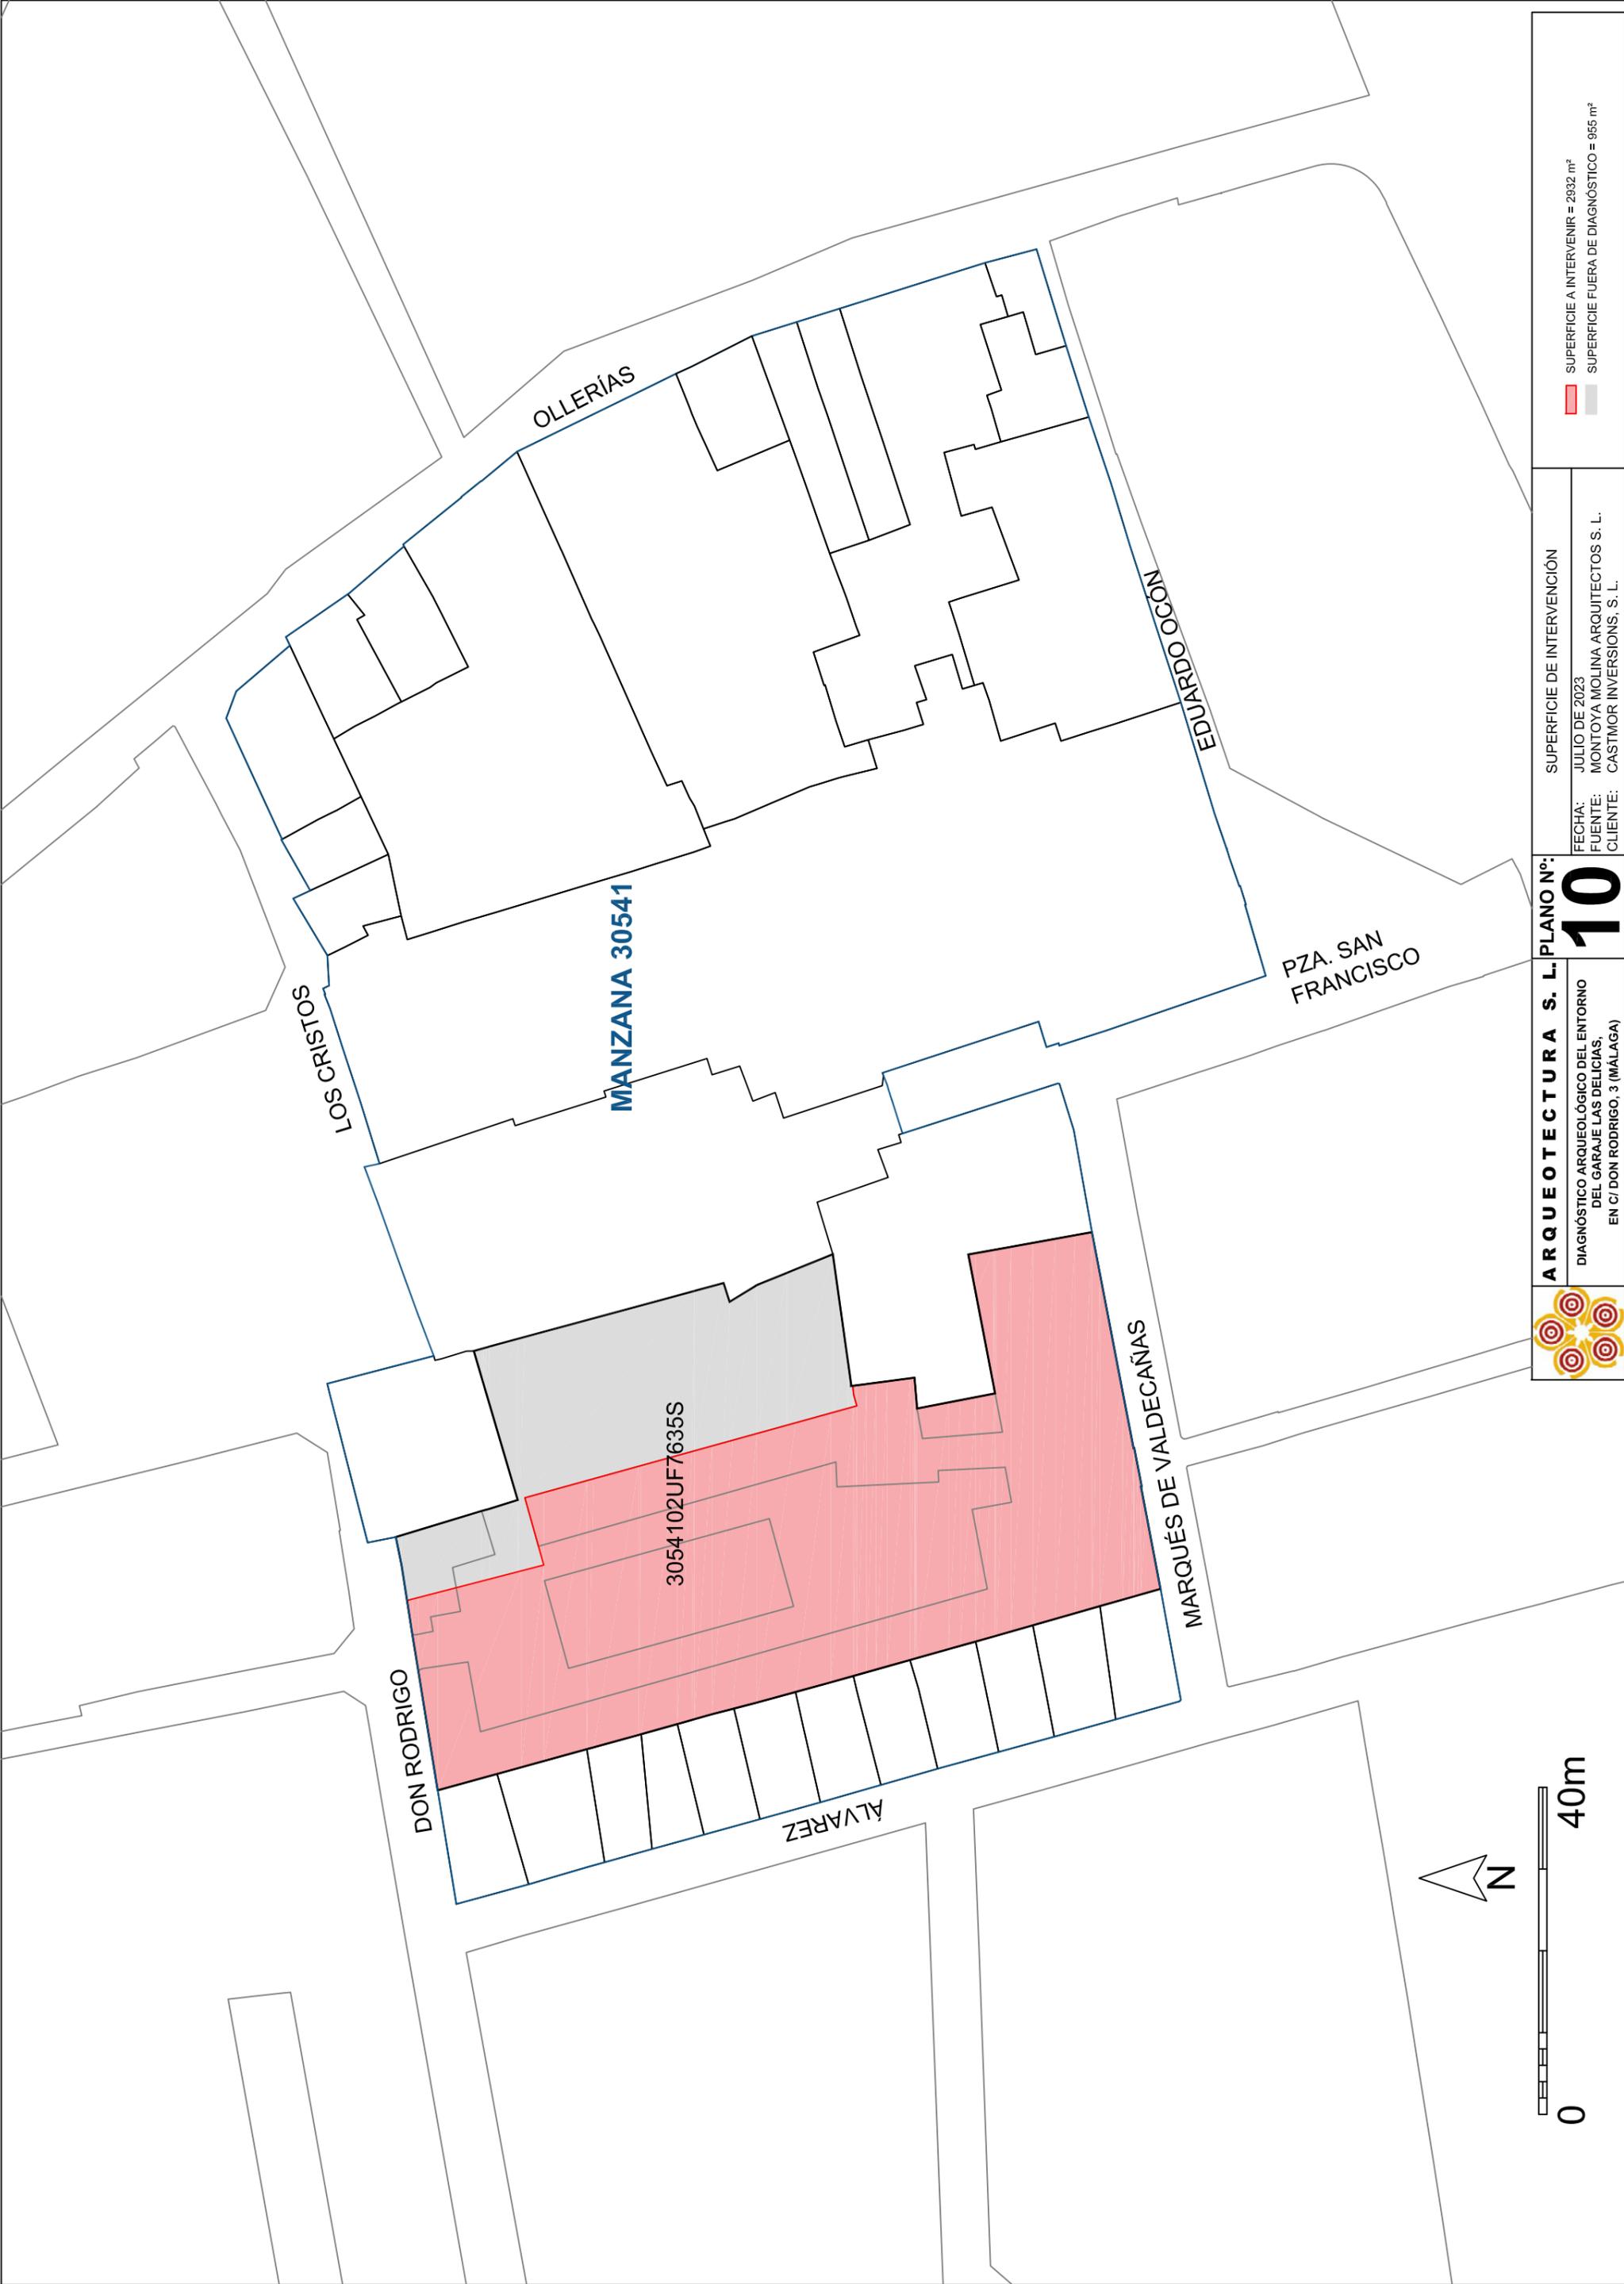
10

SUPERFICIE DE INTERVENCIÓN
 FECHA: JULIO DE 2023
 FUENTE: MONTOYA MOLINA ARQUITECTOS S. L.
 CLIENTE: CASTMOR INVERSIONS, S. L.

■ SUPERFICIE A INTERVENIR = 2932 m²
■ SUPERFICIE FUERA DE DIAGNÓSTICO = 955 m²

Plano nº 10. Superficie de intervención.

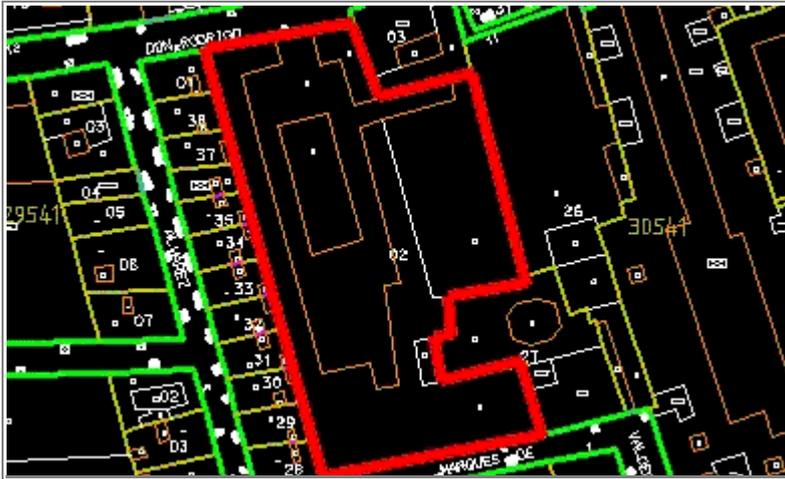
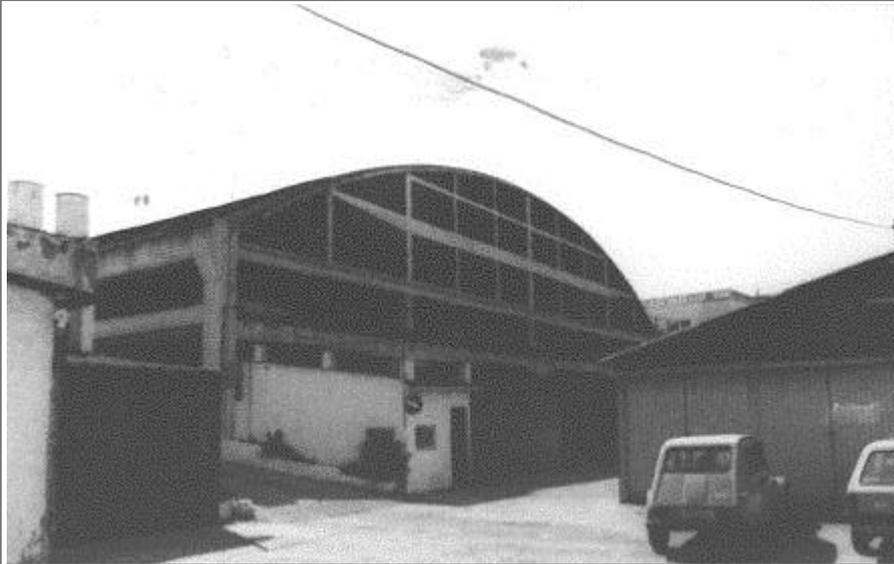
PEPRI CENTRO. CATALOGO DE EDIFICIOS PROTEGIDOS

Situación	MARQUES DE VALDECAÑAS		
Edificio	261	Zon	III
Grado Protección	ARQUITECTONICA I		
Fach.	<input type="radio"/>	Tipol.	<input type="radio"/>
Elem.	<input type="radio"/>		
Estilo	Rasgos Arquitectura Industrial Comienzos Si		
Autor	Restos de 1842- José Trigueros		
Epoca	1910-1925 con restos de 1842

Se adjunta ficha del catálogo de edificios protegidos del PEPRI Centro correspondiente al ámbito de actuación del presente Estudio de Detalla.
