ESTUDIO DE DETALLE

**"DE AGRUPACIÓN DE PARCELAS SITUADAS
EN CARRERA DE CAPUCHINOS Nº 14/16/18/20/22"
Ámbito del PEPRI, Málaga**

nº de Expediente PL-2025/71

MEMORIA

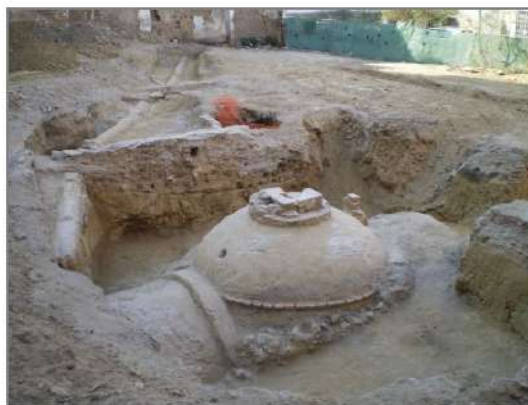
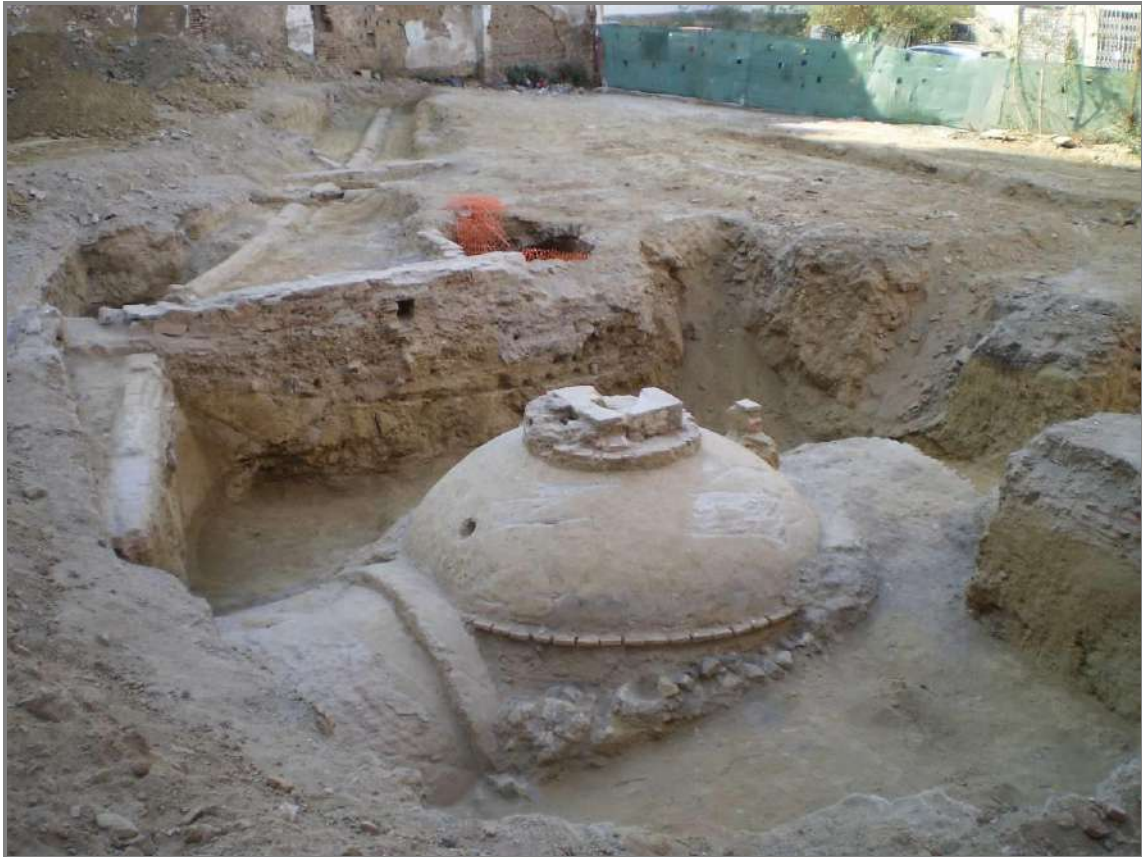
Depósito documentado en los solares y tubería del Acueducto de San Telmo.

Depósito documentado en los solares y tubería del Acueducto de San Telmo.

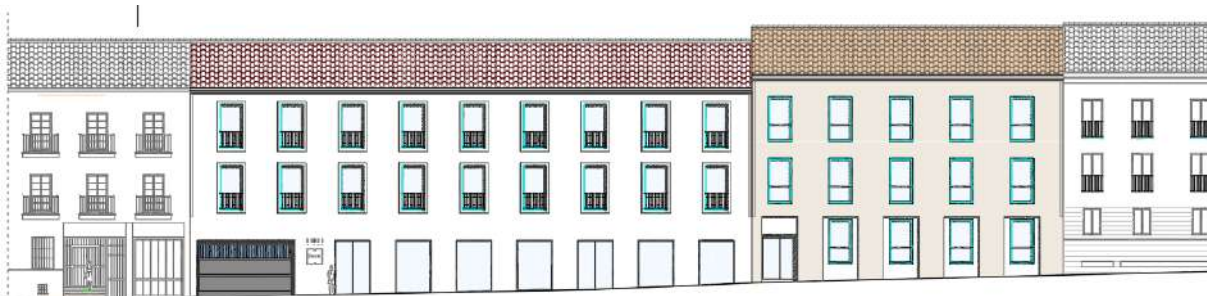
una clara diferenciación entre la fachada del edificio que se está construyendo y la de la ampliación. Es por esto por lo que este estudio detalle sugiere una diferenciación cromática de las fachadas unido a la posición relativa de los huecos, algo más altos que los huecos de la parcela 2.

Ejemplo de diferenciación volumétrica, compositiva y cromática de las fachadas en construcción y propuesta.

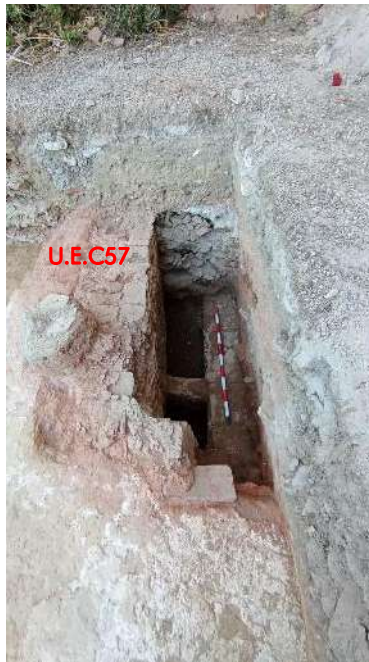
Al sureste del solar, después de las indicaciones del Arqueólogo Inspector de la Delegación de Cultura, se amplía el sondeo 1, para identificar la continuidad y funcionalidad de las estructuras que habíamos documentado, hasta las dimensiones que permitan las cautelas de separación de medianerías. Tras comenzar con los trabajos de ampliación, se aprecia una línea de ladrillos rubefactados, que identificamos con un horno, aparentemente de grandes dimensiones (U.E.C 57). Presenta forma semicircular, del cual, solo podemos excavar en parte. Documentamos su pared interior y la parrilla.

Horno

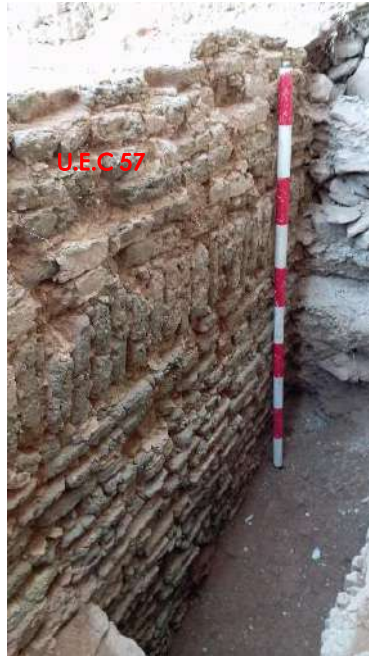
La cara interna, está compuesta por ladrillos a soga y tizón, trabado con mortero; por otro lado, la parrilla (U.E.C.57) queda sustentada por un arco, desconociéndose la morfología total, al quedar esta en parte en el perfil.

Interior del horno

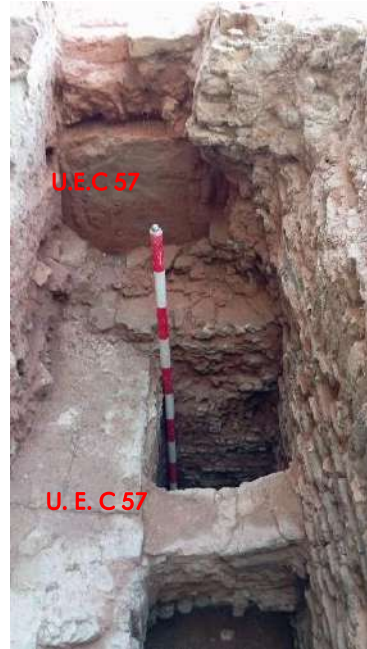
Sistema de parrilla

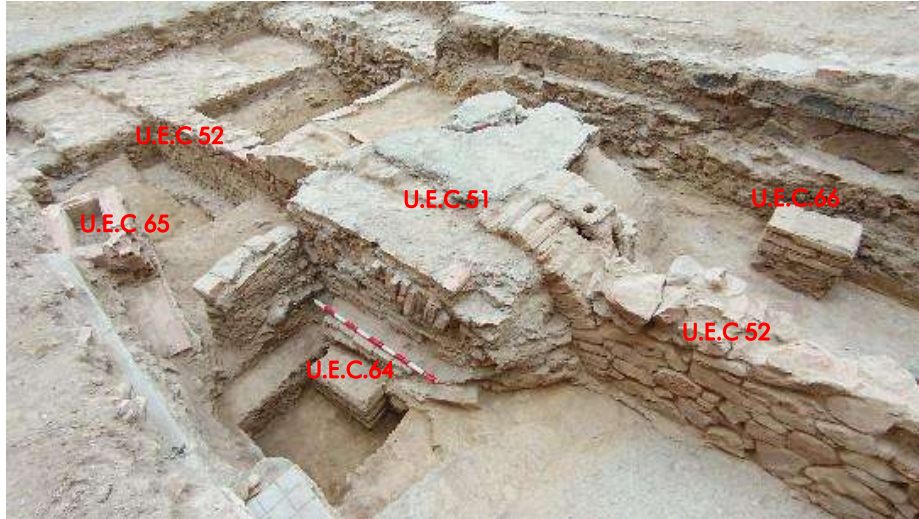
Una vez unidos los sondeos 1 y 2, documentamos un pozo artesiano (U.E.C 51), de grandes dimensiones y con una profundidad de más de 30 metros. Presenta una fábrica de ladrillos trabado con mortero, dicho pozo queda también asociado al horno.

Pozo artesiano

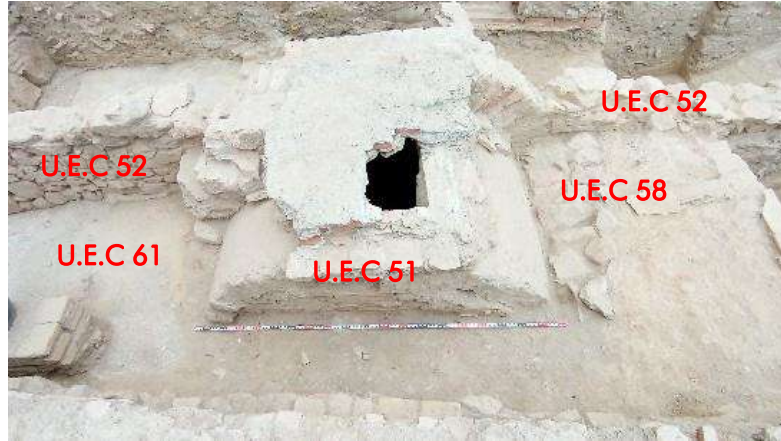
Se observa que, la cara sur/este de (U.E.C 51) presenta un arco de ladrillos trabados con mortero, realizado a soga y tizón. Bajo esta se documenta (U.E.C 64), un posible pilar, relacionado con el pozo.

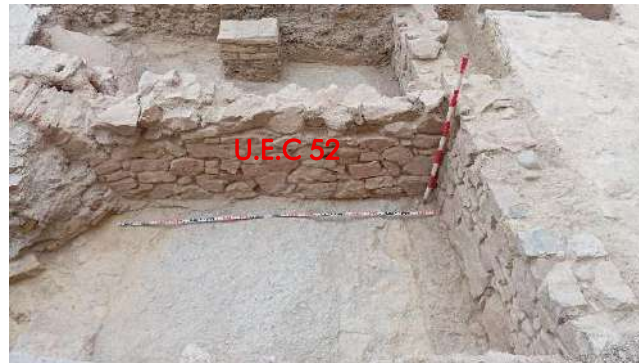
Posterior al pozo artesiano y adosado a él, registramos un muro de grandes mampuestos trabados con mortero de cal, el cual, atraviesa de norte a sur la parte central de la excavación

Muro

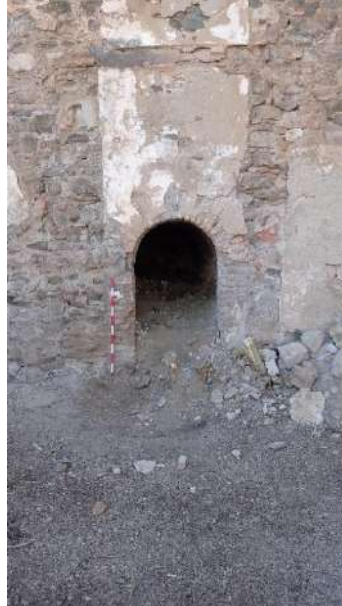
Tras desbrozar la parte norte del solar, descubrimos una galería construida en el muro de contención del cerro que conforma El Ejido y coetáneo al mismo. En su interior se aprecian la bifurcación en dos ramales, que por cuestiones de seguridad solo han permitido documentar, tras una somera limpieza.

Galería

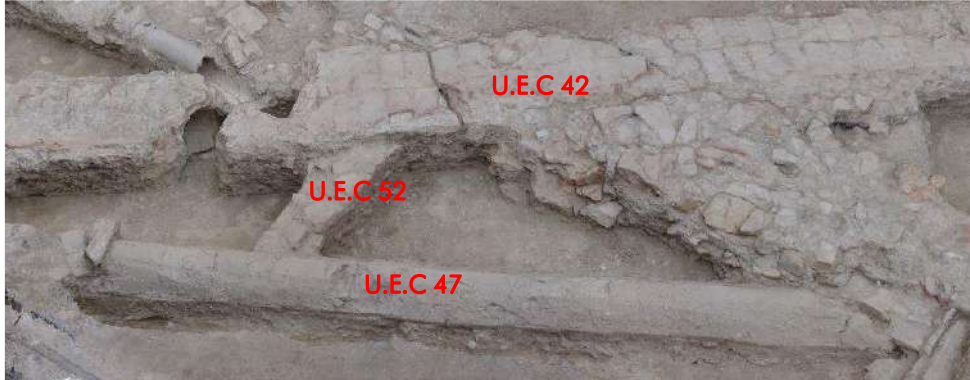
En la zona suroeste del solar, hallamos el tramo entubado del acueducto de San Telmo (U.E.C 47), con unas dimensiones de 5 m. No se conserva en su totalidad, ya que, tanto el pavimento contemporáneo del edificio, (U.E.C 41), como la cimentación de hormigón de la entrada de la puerta, (U.E.C 48), han destruido por completo el recorrido de dicha conducción.

Tubería de San Telmo

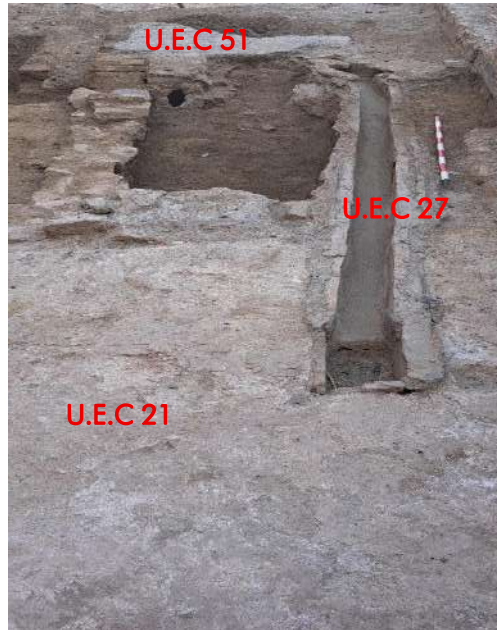
Al llevar a cabo la ampliación el sondeo 1, registramos la canalización contemporánea del edificio, constatamos que queda adosada al pozo artesiano, por lo que se deduce que tuvo dos fases: la primera de captación de agua y la segunda de evacuación.

Canalización

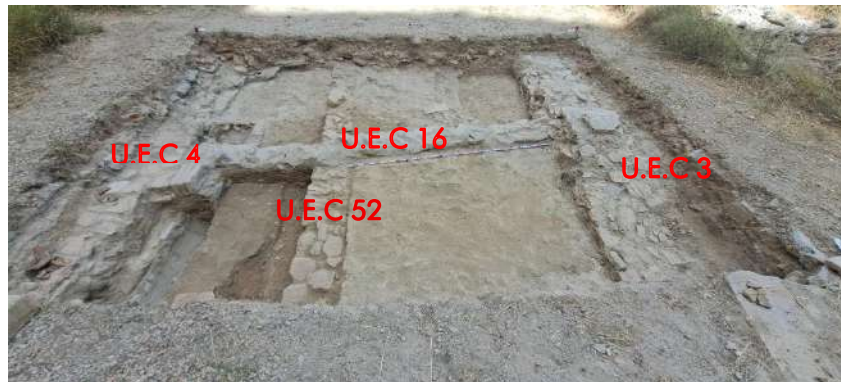
Una vez replanteado el sondeo 2 y tras comenzar los trabajos, aparece la continuidad del patio y edificio antes vista en el sondeo 1. Se trata de muros delimitadores de mampuestos trabados con mortero de cal.

Muros delimitadores

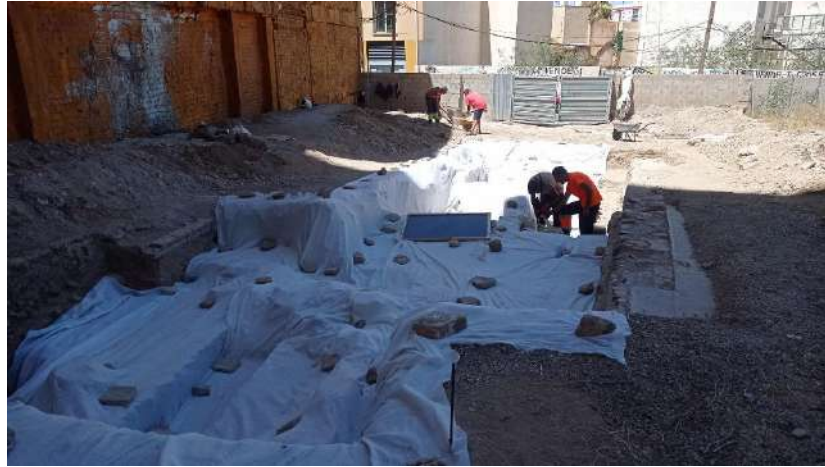
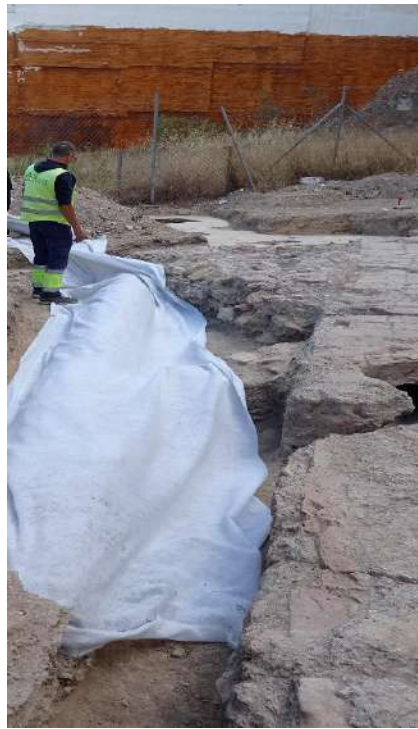
Por último, tras finalizar la excavación se protegen los restos arqueológicos con geotextil, además de una capa de arena y grava.

Tapamiento con geotextil

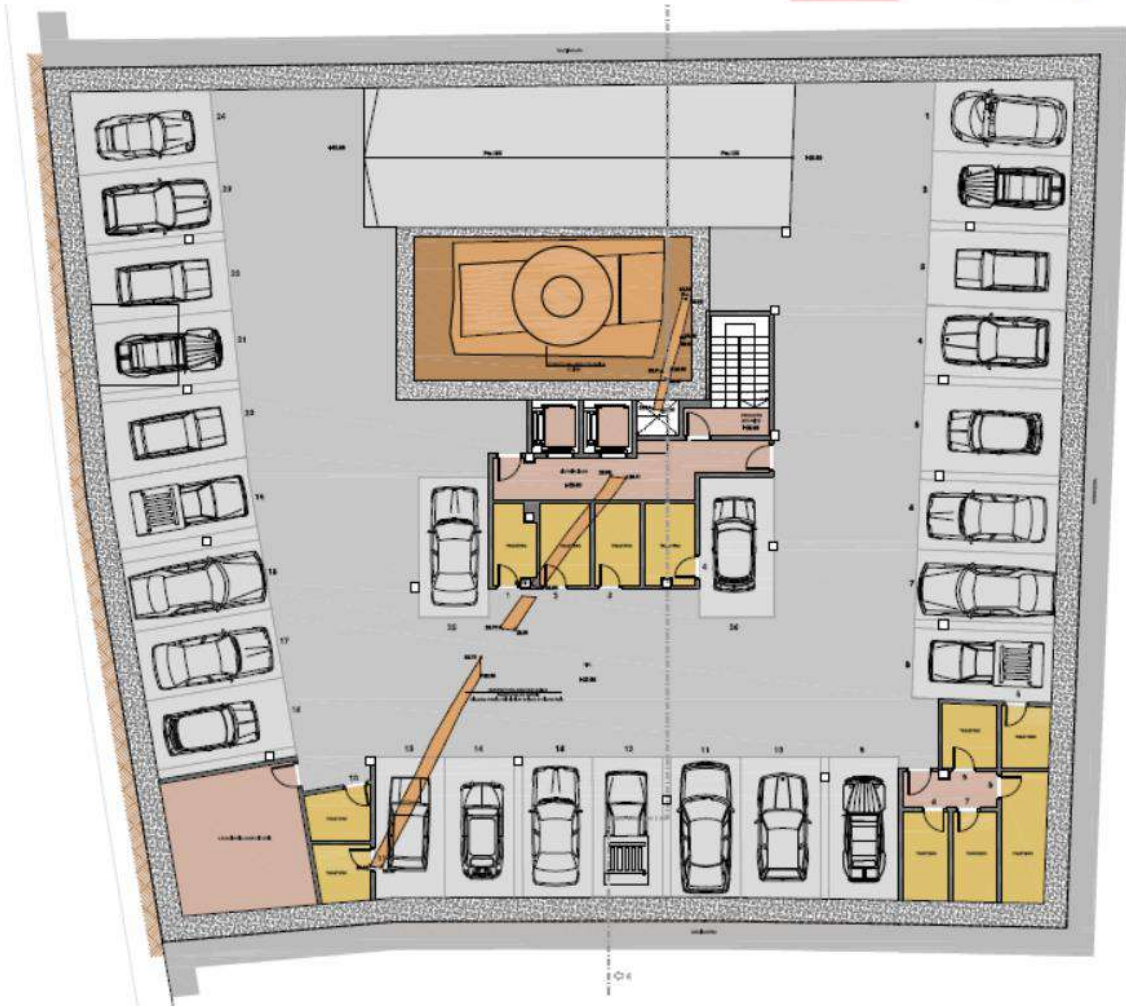
Detalle de la planta sótano 1. Planos Anejo 6.
