ANEXO CULTURA  
FICHAS de PROTECCIONES  
PLANOS

REVISIÓN DEL PLAN GENERAL DE ORDENACIÓN  
URBANÍSTICA DE MÁLAGA  
INCORPORACIÓN DE LOS ASENTAMIENTOS Y HÁBITATS RURALES  
DISEMINADOS EXISTENTES EN EL SUELO NO URBANIZABLE DEL TÉRMINO  
MUNICIPAL DE MÁLAGA

ABRIL 2025

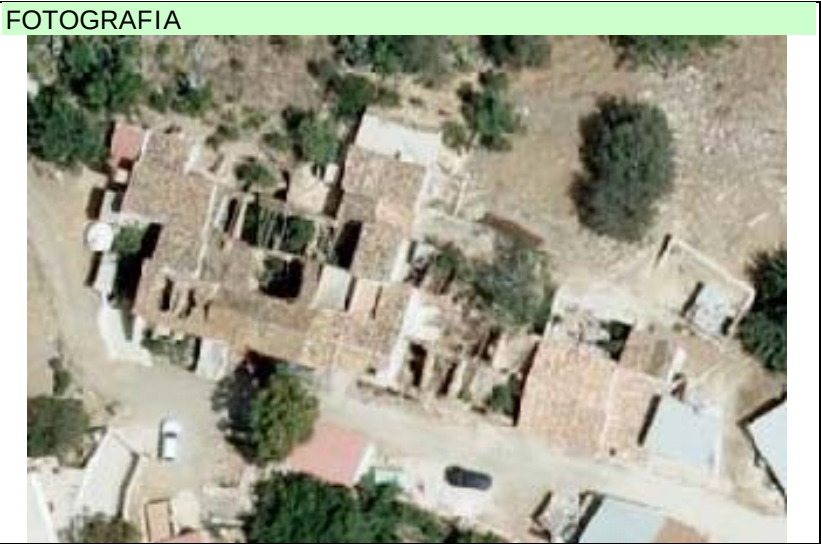
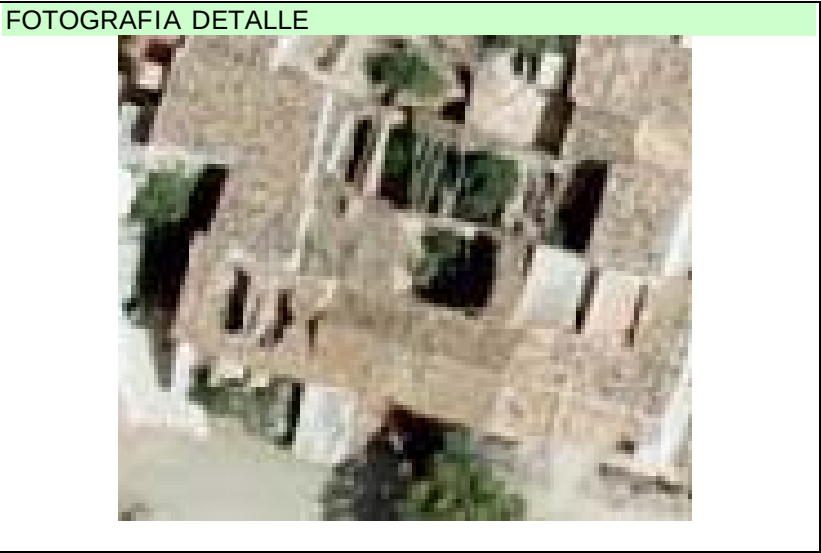
Referencia **N01**

Lagar de escasa entidad, se accede a la nave principal directamente a través del portón de la fachada principal. La bodega de fermentación queda en la crujía posterior de la que tan solo se conserva una tinaja semienterrada.

La vivienda se desarrolla en planta alta.

La estructura es mixta: de muros de mampostería y fábrica de ladrillo en jambas, mochetas y refuerzos de esquina como elementos verticales y suelo del primer piso de vigas de madera, al igual que la cubierta como elementos horizontales.

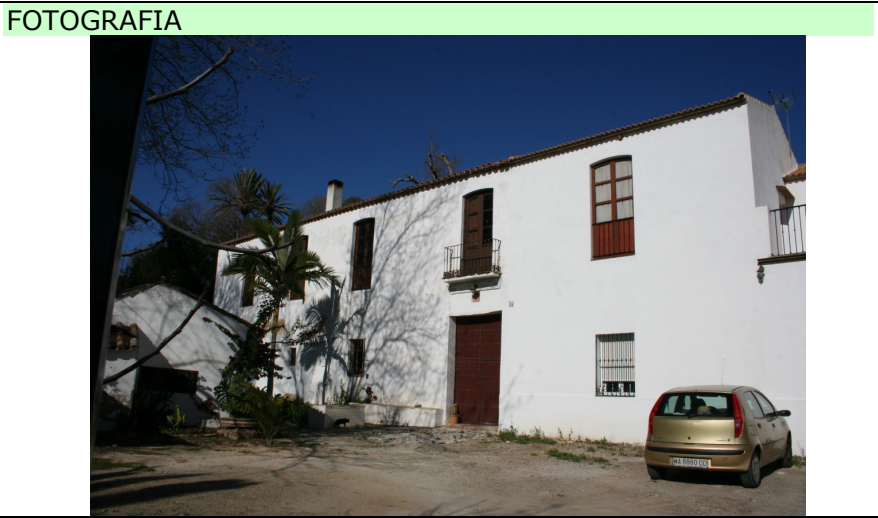
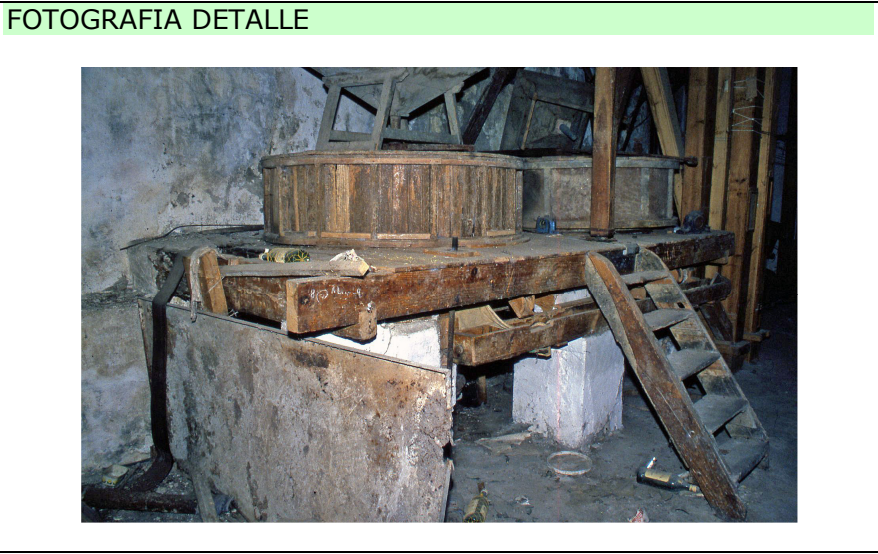
| Referencia | I08 |

Constituye una edificación de una sola crujía y doble planta de altura que en extremo izquierdo mantiene bajo el nivel del bajo el doble cárcavo en forma de bóveda de cañón por donde discurría el agua que accionaba el sistema hidráulico. En su fachada, con muros enjalbegados de blanco, se disponen cinco ejes de vanos rebajados en la planta superior, y adintelados en la inferior, correspondiendo uno de ellos –de mayores dimensiones-, a la puerta de acceso, que conserva la carpintería de madera. La cubierta es a doble vertiente de teja cerámica curva.

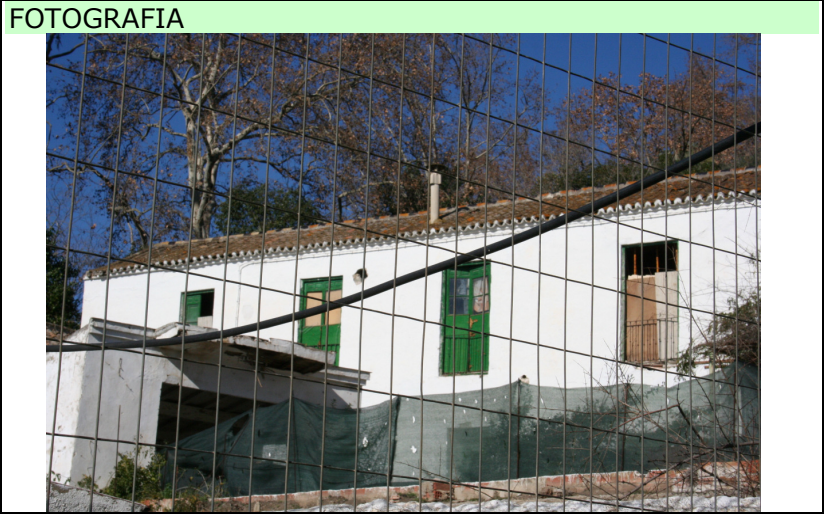
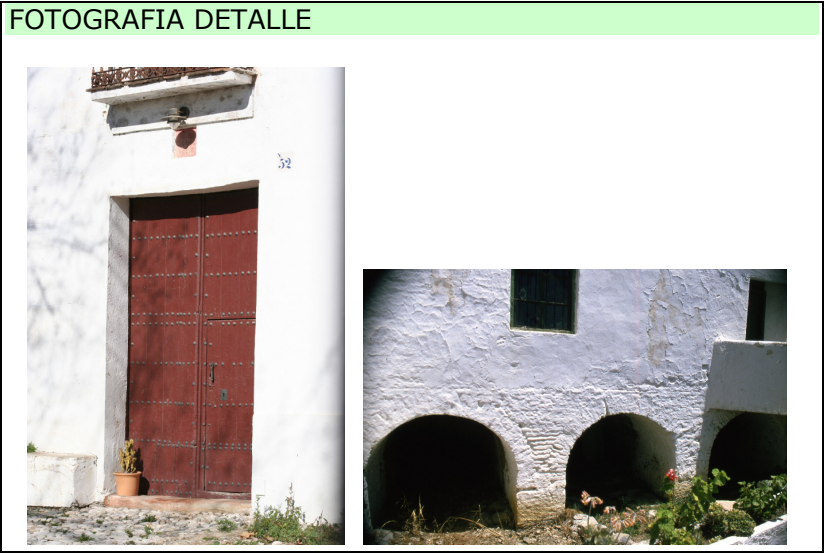
| Referencia | I09 |

Constituye una edificación de una sola crujía y doble planta de altura que en extremo izquierdo mantiene bajo el nivel del bajo el doble cárcavo en forma de bóveda de cañón por donde discurría el agua que accionaba el sistema hidráulico. En su fachada, con muros enjalbegados de blanco, se disponen cinco ejes de vanos adintelados, correspondiendo uno de ellos – de mayores dimensiones-, a la puerta de acceso, que conserva la carpintería de madera y sobre cuyo dintel se dispone una pequeña lápida cuya inscripción alude a la naturaleza del edificio. La cubierta es a doble vertiente de teja cerámica curva.

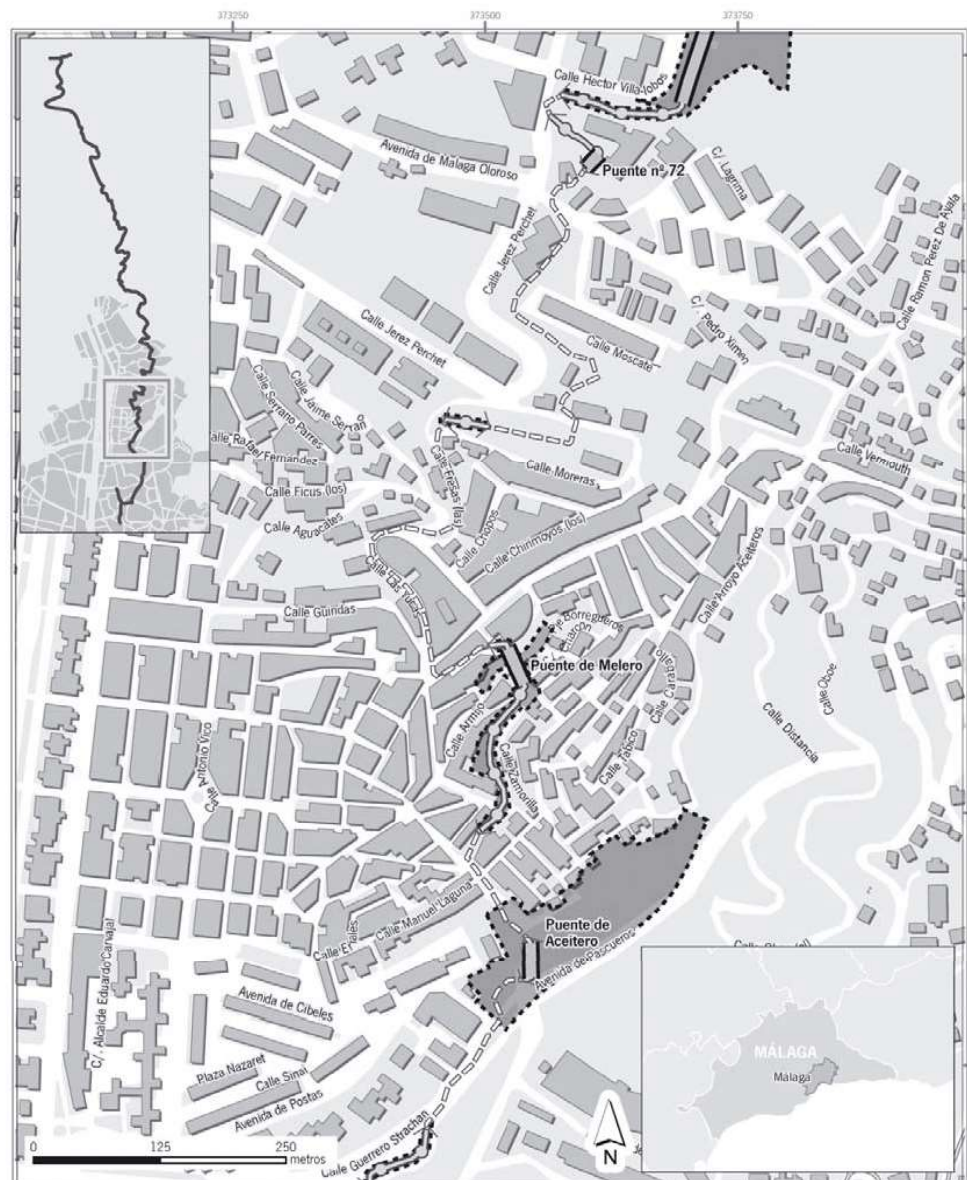
## Yacimiento nº 087

Inscripción en el Catálogo General del Patrimonio Histórico Andaluz, del Bien de Interés Cultural, con la tipología de Sitio Histórico, denominado Acueducto de San Telmo, en Málaga (Málaga).
