Zona **PEDREGALEJO**

Dirección **CALLE OCTAVIO PICÓN, 12**

Referencia **B32**

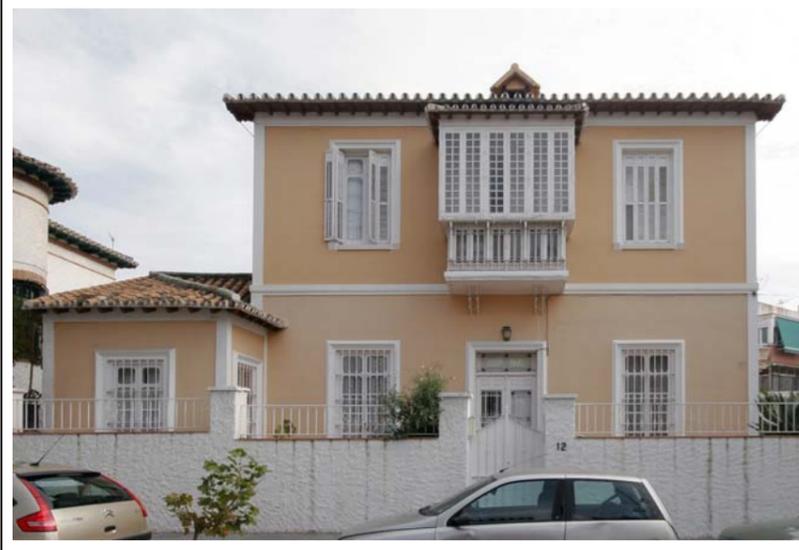
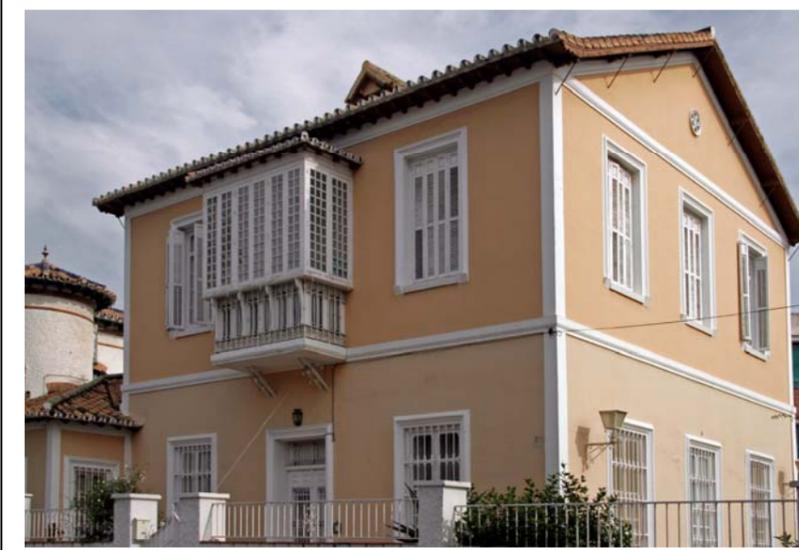
FOTOGRAFIA

Vivienda unifamiliar cuyo volumen principal, de dos alturas, posee planta rectangular; por su lado norte se anexiona un cuerpo de una sola altura que se adelanta al muro de la fachada y rompe la simetría. La fachada principal de la vivienda se divide en tres calles, la central marca un eje principal a través del acceso principal, la solana del piso superior, con antepecho de metal que descansa sobre escuadras metálicas con decoración, y con la ventana de la buhardilla situada en el tejado. Éste a dos aguas y con teja curva apoya sobre escuadras sencillas en la fachada lateral, conformando un frontón. Ésta fachada se divide en el mismo número de calles. La decoración se limita a pilastras en esquina, cornisas que dividen los pisos y se ubican debajo del alero de madera de la cubierta, en torno a las ventanas, y la pieza circular que permite la ventilación de la buhardilla.

- **Superficie :** 280 M2
- **Tipología :** AISLADA
- **Altura :** B+1
- **Estado de conservación :** BUENO

Volumetría, fachadas, cierre y cubierta.

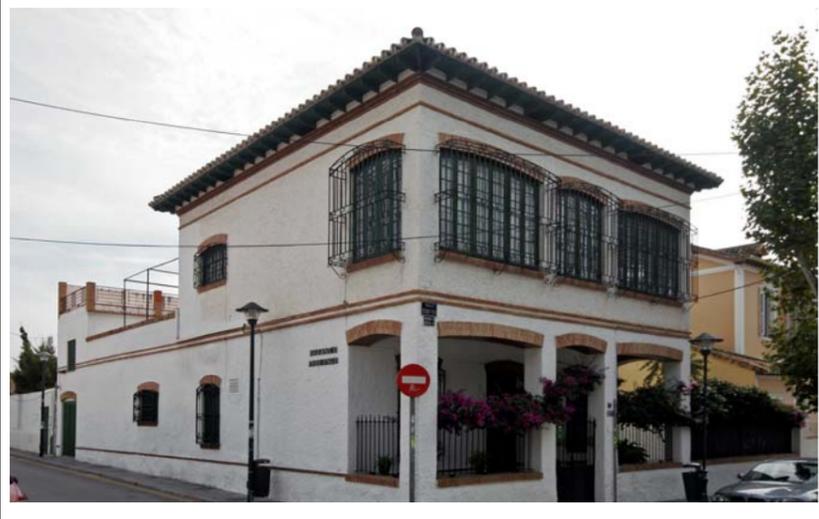
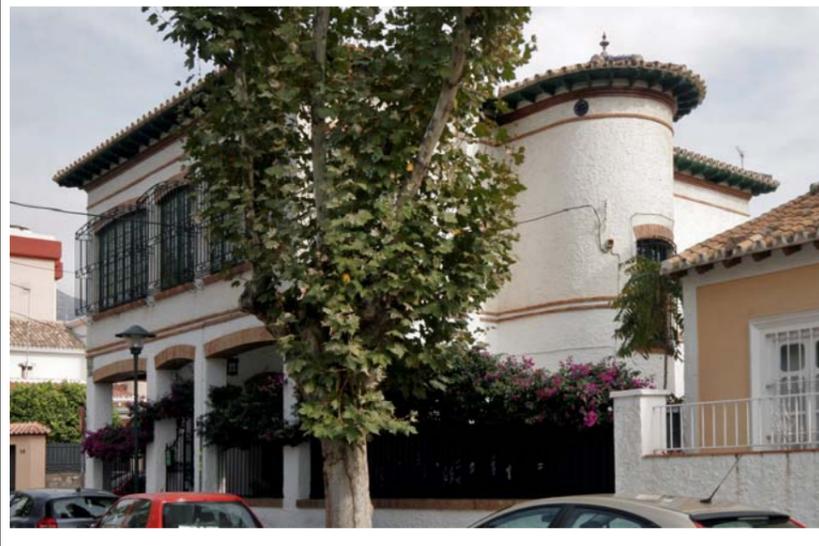
FOTOGRAFIA

Planta irregular con posible patio interior. Se destaca el volumen con dos pisos de altura que forma esquina en el solar. El paramento tiroleado se decora con ladrillo visto en las impostas, una marca un pequeño zócalo, otra doble separa la planta baja de la superior y, antes del tejado sobre alero, otra horizontal sencilla seguida de una pequeña cornisa; el mismo material aparece en las arquivoltas de los arcos, todos ellos muy rebajados, tanto que algunos son casi adintelados. La fachada con tres calles dispone un porche en el piso bajo con acceso centrado, el ritmo de la arquería inferior se repite en el diseño de las ventanas de la planta superior. Los vanos se cierran con una decorada rejería que se proyecta fuera de la línea del muro. Resulta interesante el volumen de planta curva situado en un lateral, que parece cobijar la escalera de la vivienda.

- Superficie : 280 M2
- Tipología : AISLADA
- Altura : B
- Estado de conservación : BUENO

Por el diseño de los vanos con arquivolta de ladrillos vistos, el piso superior sobre el acceso secundario de calle Botánico Prolongo parece haber sido añadido posteriormente.

Volumetría, fachadas, pórtico y tipo de cubiertas.

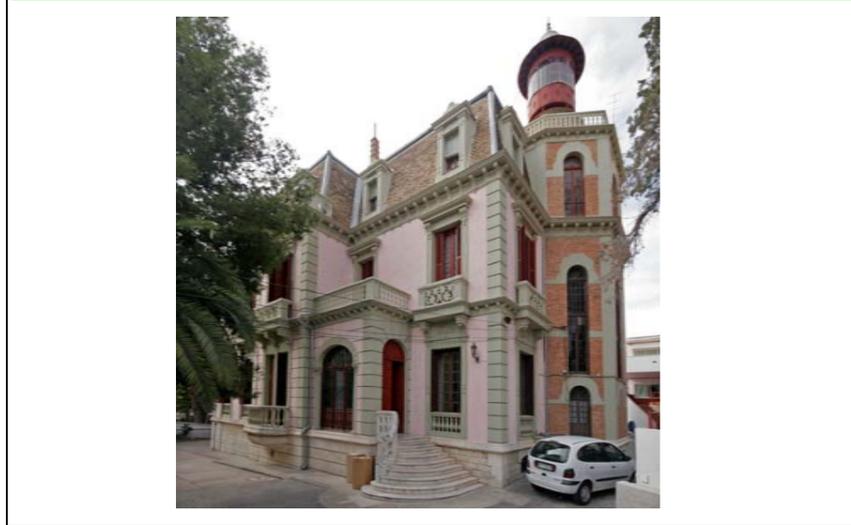
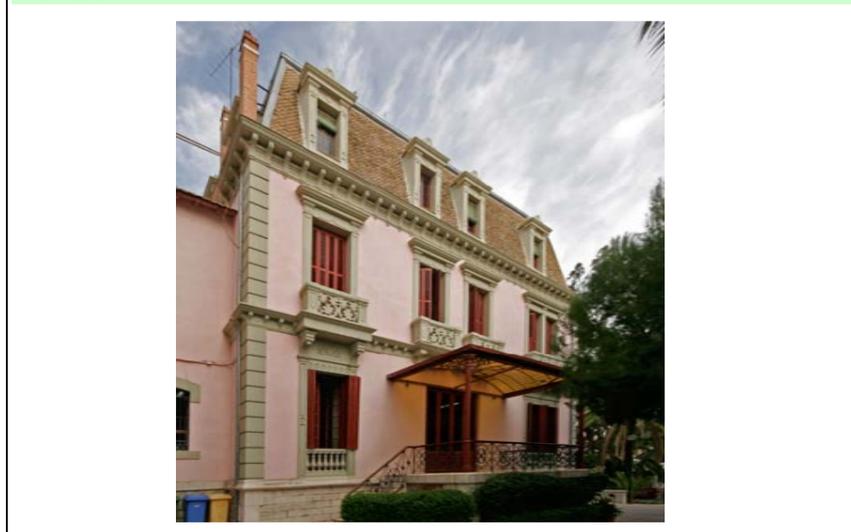
FOTOGRAFIA

Su forma parte de una planta rectangular con pequeños volúmenes anexionados, uno de ellos, de menor altura, con uso de servicios, otro paralelo de perfil curvo y la torre semiexagonal, en ladrillo, que marca eje, en su fachada contraria, con un acceso bajo marquesina modernista. Se levanta sobre basamento de piedra, dos pisos y ático abuhardillado con mansardas, se en altura el mirador cilíndrico en hierro y vidrio, situado y coronado por cupulillas bulbosas de tejas en escamas similares a las del Mercado de Salamanca. Aquí se mezclan elementos del segundo imperio francés, clasicistas, orientalistas y algunos pertenecientes al modernismo; recuerda al Palacio de la Tinta, obra del autor. Se destaca la escalera helicoidal y los antepechos de balcones y terrazas que se decoran con balastradas clásicas o de perfil vegetal.

- **Superficie :** 920 M2
- **Tipología :** AISLADA
- **Altura :** B+2
- **Estado de conservación :** BUENO

Fue construido a principios del siglo XX por el arquitecto Julio O'Brien como residencia propia. Entre 1941 y 1942 sufre una readaptación; en un principio la vivienda se encontraba exenta. Los antiguos jardines van dejando lugar a nuevas edificaciones de uso escolar. En 2003-2004 se llevó a cabo una rehabilitación que fue la que posiblemente elevó la altura de la cubierta superior debido a problemas de filtraciones.

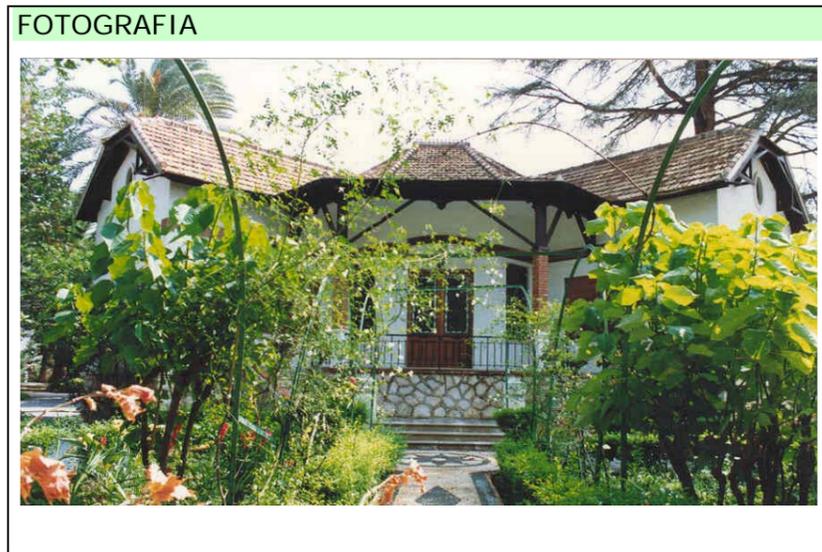
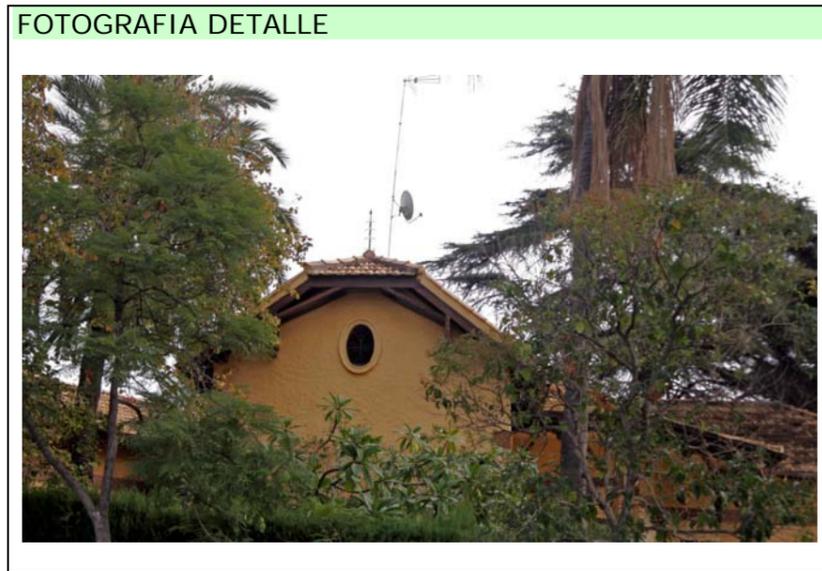
DESCRIPCION
 Vivienda de planta irregular que dispone su fachada hacia el ángulo del cruce de las calles que delimita su solar; un eje de simetría lo corta en diagonal. Su piso único se eleva sobre basamento de mampostería ciclópea, repitiéndose en la base del muro exterior. Su acceso principal se ubica en un pabellón central de planta semihexagonal con cubierta de inclinación pronunciada, que parece inspirarse en la arquitectura oriental, y crestería. Este espacio se delimita entre dos volúmenes rectangulares perpendiculares que se proyectan hacia el jardín con cubierta de semicopete. El tejado, de teja planta, descansa sobre vigas de madera. Un friso de azulejos recorre sus fachadas, interrumpiéndose en los frontales de los cuerpos proyectados hacia el jardín, que se decoran con vanos elípticos, posiblemente para ventilación.

- **Superficie** : 300 M2
- **Tipología** : AISLADA
- **Altura** : B
- **Estado de conservación** : BUENO

VALOR PATRIMONIAL
 Resulta interesante el diseño de su cubierta que descansa sobre vigas de madera con escuadras y piezas decorativas en ángulos y centro. Se combina el diseño más orientalizado del pabellón de acceso con las cubiertas de semicopete de los cuerpos longitudinales. En conjunto esta vivienda se puede poner en relación con las construcciones levantadas por los ingleses en colonias españolas y que tampoco pasaron desapercibidas en los nuevos barrios obreros malagueños.

CONDICIONES DE LA PROTECCIÓN
 Volumetría, fachadas y cubierta.

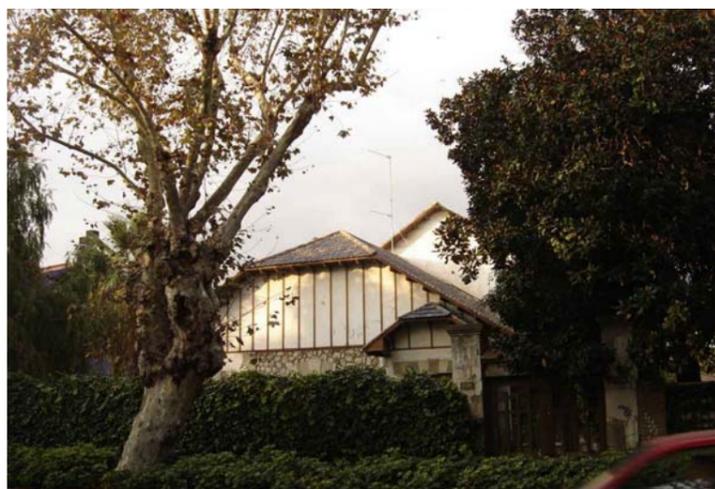
FOTOGRAFIA

Villa residencial exenta con entrada desplazada y dos volúmenes complementarios a dos alturas, siendo el situado más al norte, de altura algo mayor. Presenta nulos huecos al exterior, centrándose el hábitat hacia el interior de la vivienda. Se observa en el primer módulo un gran arco de sillares por dovelas con mampuesto sobre el que se dispone enlucido con bandas verticales de madera que le dan un gusto de arquitectura de alta montaña. Igual sucede con los tejados, con acusada pendiente dispuesto a dos aguas con vuelo en la parte frontal de la imagen, trasera del edificio y montado a base de tejas planas vidriadas en tono azul.

- Superficie : 340 M2
- Tipología : AISLADA
- Altura : B+1
- Estado de conservación : BUENO

Tipología, volumetría, composición de fachadas, cubiertas.

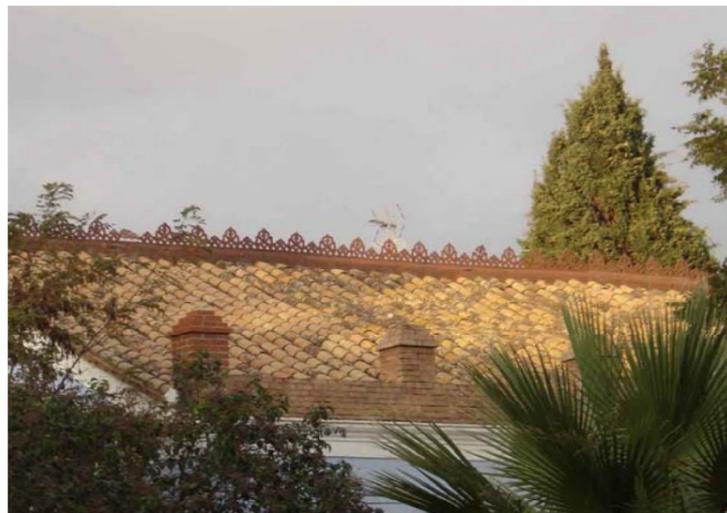
FOTOGRAFIA

Villa exenta de una planta, con cuidado jardín y muro exterior con rejería. Entrada centrada respecto al eje de la puerta. Utilización de arcos escarzanos, con delineación ordenada, tejado a dos aguas, con tejas curvas y crestería de fundición. La organización racionalista y ritmo de los huecos, junto a un aire industrial le otorgan ciertos aires de arquitectura malagueña de finales del siglo XIX.

- **Superficie :** 200 M2
- **Tipología :** AISLADA
- **Altura :** B
- **Estado de conservación :** BUENO

Volumetría, composición de fachada, cubiertas con su crestería.

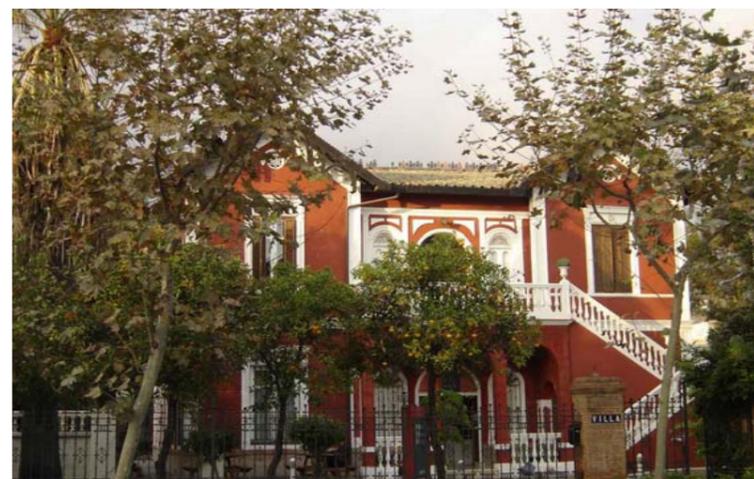
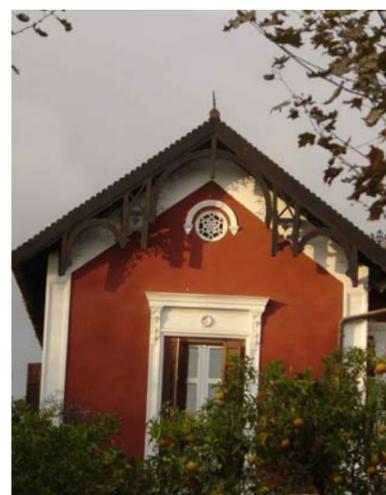
FOTOGRAFIA

Gran villa exenta con jardín, muro y reja exterior. El acceso se plantea con porche resguardado por arcada de medio punto peraltado sobre pilares, con balaustres en los extremos. Tras esto, el acceso a la vivienda. En el lado derecho existe una escalera desde la que se accede directamente al primer piso, con balaustrada renovada. Por encima del porche se abre una terraza con igual sustitución de balaustre rematados por jarrones y simétrica estructura al piso bajo. Los vanos laterales son adintelados con amplia decoración en recercados y sobredinteles. El tejado se monta a dos aguas, con cubierta de tejas curvas, bellos ornamento en madera, cretería y agujas, así como prolongado alero sobre escuadras de madera. Es destacable la general simetría sólo interrumpida con la escalera lateral.

- **Superficie :** 640 M2
- **Tipología :** AISLADA
- **Altura :** B+1
- **Estado de conservación :** BUENO

Fachadas, volumen envolvente, elementos ornamentales y cubiertas.

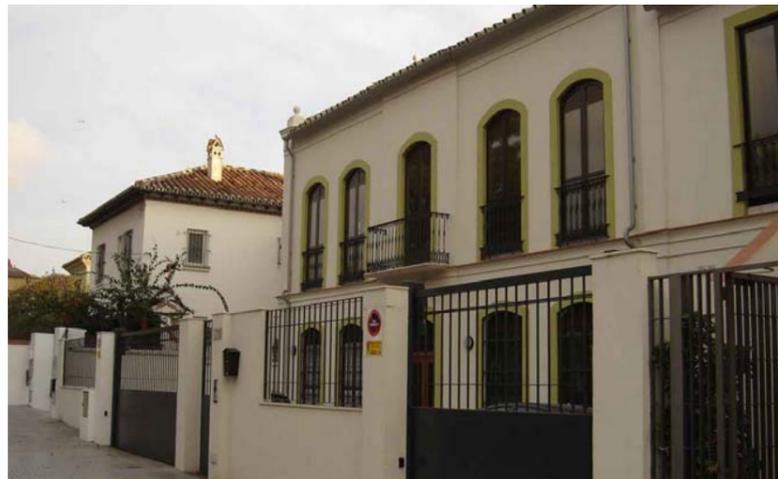
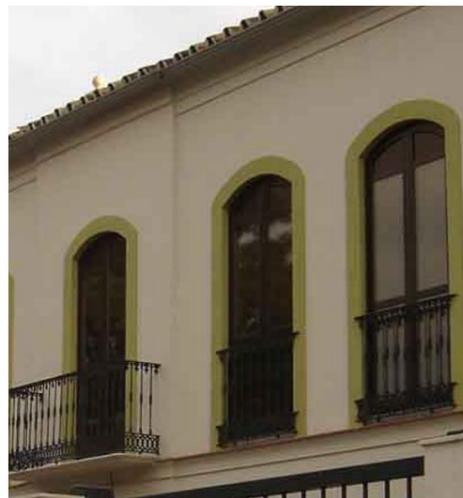
FOTOGRAFIA

Vivienda exenta de dos plantas y recientemente rehabilitada con dos módulos: principal con dos alturas y anexo, también con dos alturas aunque con entrada independizada por medio de escalera. El cuerpo principal posee un ritmo de huecos equilibrado y simétrico, con vanos escarzanos y sencillo recercado. No existe un estudio ornamental especial, sin embargo, el eje central es destacado sobresaliendo con respecto al resto. Aquí se sitúa la entrada y bello balcón centrado. El resto de los vanos se solucionan a base de rejas y antepechos también de hierro colado y en el módulo anexo adintelados con puerta el inferior y antepecho el superior. La cubierta se dispone a dos aguas con tejas curvas y remate con bolas de piedra.

El conjunto, de organización muy racional, posee un claro aspecto de arquitectura decimonónica malagueña, sensación ésta que se ha restado en la última reforma.

- **Superficie :** 410 M2
- **Tipología :** AISLADA
- **Altura :** B+1
- **Estado de conservación :** BUENO

FachadaS y tipo de cubierta.

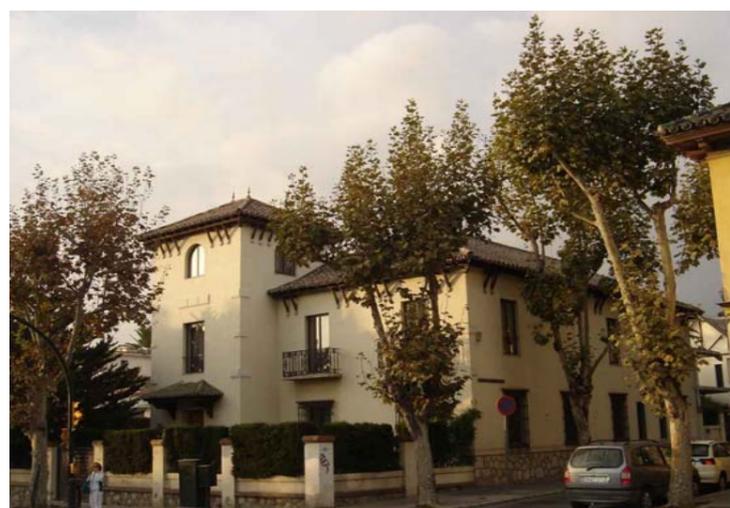
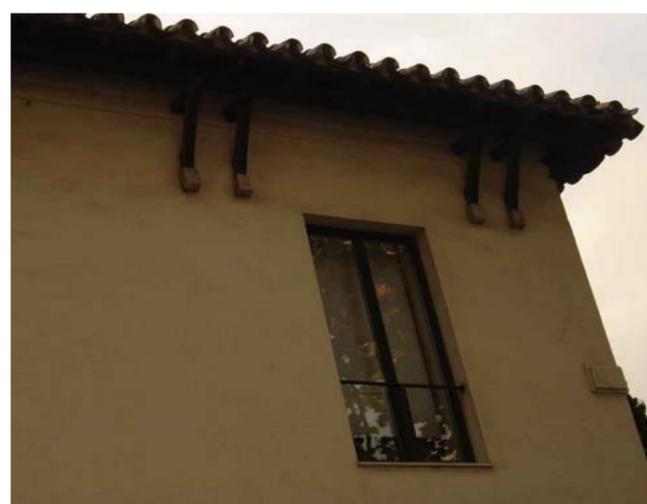
FOTOGRAFIA

Gran villa exenta de gran amplitud en la confluencia de dos vías. Posee dos alturas más torreón con una tercera. Actualmente se organiza con gran profusión de huecos adintelados, excepto los superiores del torreón, que son de medio punto. La ornamentación es escasa, reduciéndose al tejadillo de entrada, molduras en sillares o dos balcones, con antepecho los superiores restantes y cierros inferiores y torreón. Otro reducto decorativo es la cubierta, con tejas curvas, gran alero con escuadras de madera y detalle en piedra. Tejas vidriadas en las hileras y remate de mínimos pináculos en el torreón.

- **Superficie** : 500 M2
- **Tipología** : AISLADA
- **Altura** : B+1
- **Estado de conservación** : BUENO

Es sede del Colegio de Ingenieros de Caminos. Suponemos que la rehabilitación pudo eliminar algunos motivos decorativos.

Fachadas, volumen envolvente y cubierta.

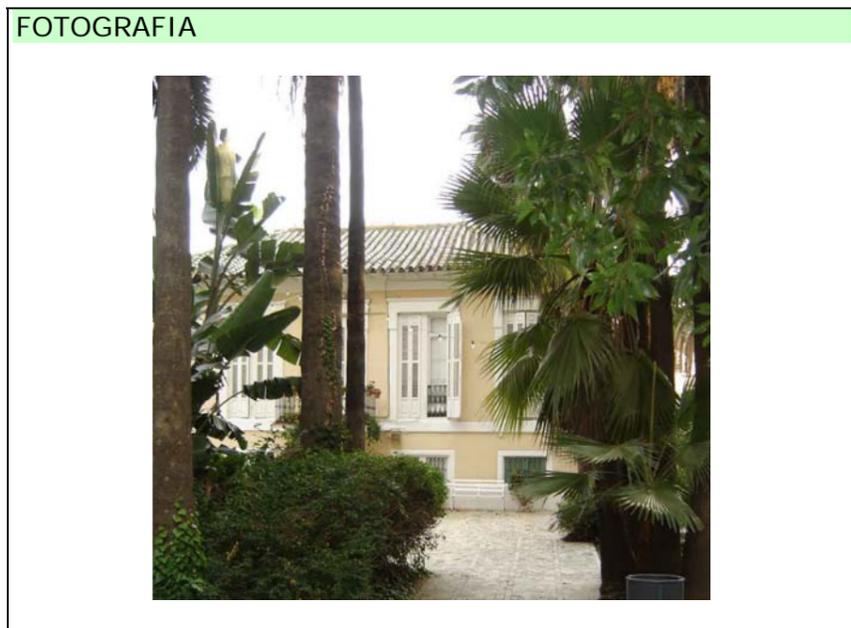
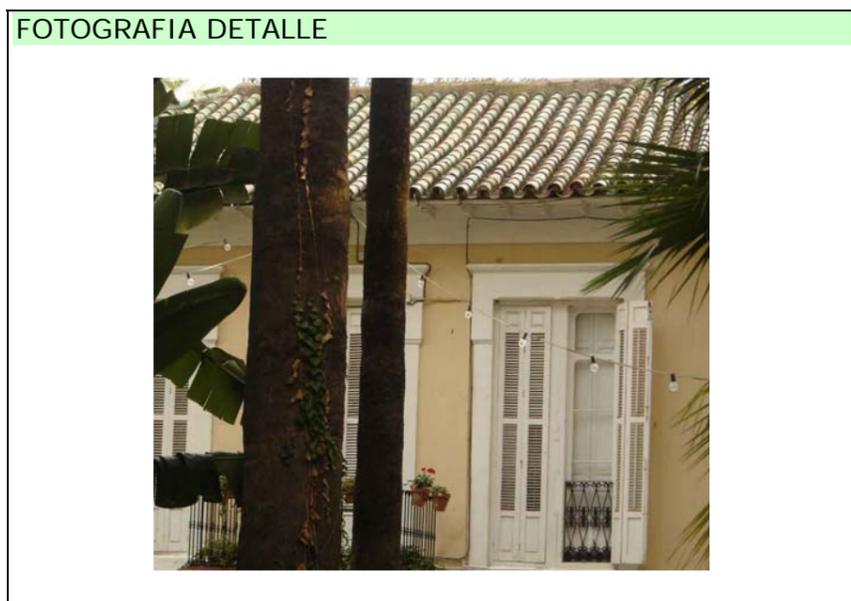
DESCRIPCION
 Gran villa exenta rodeada de amplio jardín. Posee dos alturas, una baja que es casi zócalo-sótano, con aberturas varias. El primer piso tiene numerosos huecos, adintelados, con recercados, contraventanas, antepechos, si bien se adivina un balcón, indicativo de una entrada desplazada del acceso desde el eje de la vía. La cubierta está montado a dos aguas con tejas curvas tradicionales y vidriadas en las hileras, y con canecillos pintados en blanco bajo éste. El tejado es rematado por crestería metálica que decora toda la cubierta.

- Superficie : 165 M2
- Tipología : AISLADA
- Altura : B
- Estado de conservación : BUENO

CONDICIONES DE LA PROTECCIÓN
 Volumen edificado, fachadas, cubiertas y crestería.

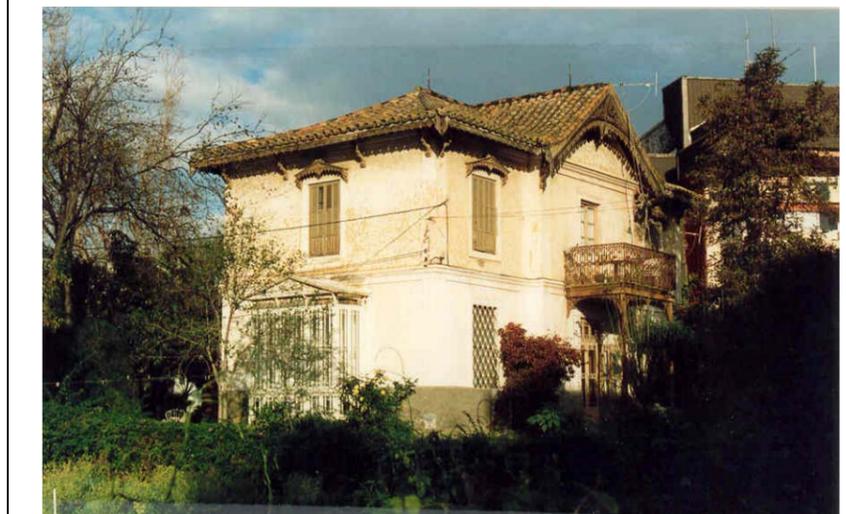
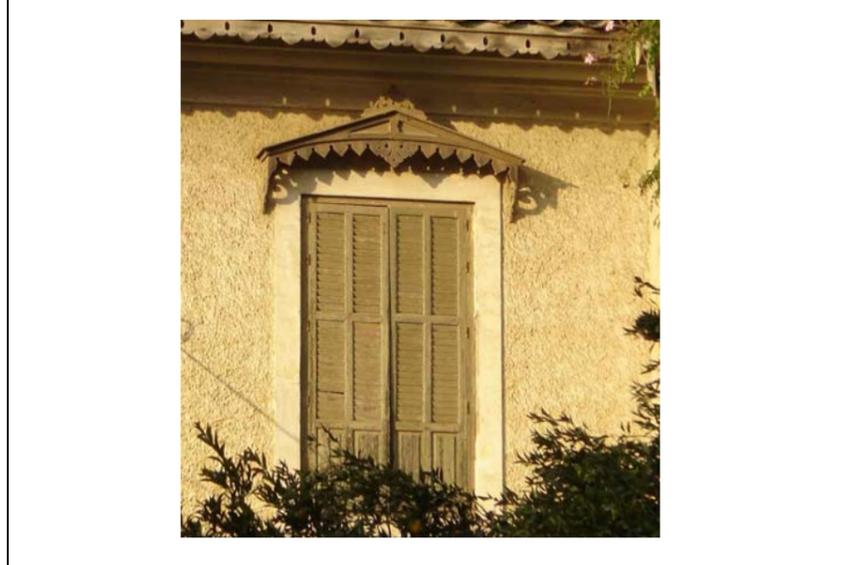
FOTOGRAFIA

Gran villa exenta rodeada por amplia zona ajardinada a la que se accede a través de una cancela de hierro fundido sustentada por dos pilares de ladrillo visto. Vivienda organizada en dos pisos con numerosos huecos adintelados. Primer piso con entrada en eje con cancela exterior sobre la que se eleva un bello balcón con rejería de hierro colado que se apoya en columnillas del mismo material. En vanos inferiores destaca rejería en malla y detalles ornamentales de vanos superiores con pequeños guardapolvos realizados en madera que recuerdan los guardamalletas ferroviarios, recercados todos ellos. Enlucido rugoso general y cubierta a dos aguas con tejas cerámicas curvas, cumbre vidriada y espectacular trabajo de carpintería en el vuelo y alero que originan curiosos efectos de claroscuro sobre la pared.

- **Superficie :** 360 M2
- **Tipología :** AISLADA
- **Altura :** B+1
- **Estado de conservación :** REGULAR

Volumetría, fachadas, elementos ornamentales y tipo de cubierta.

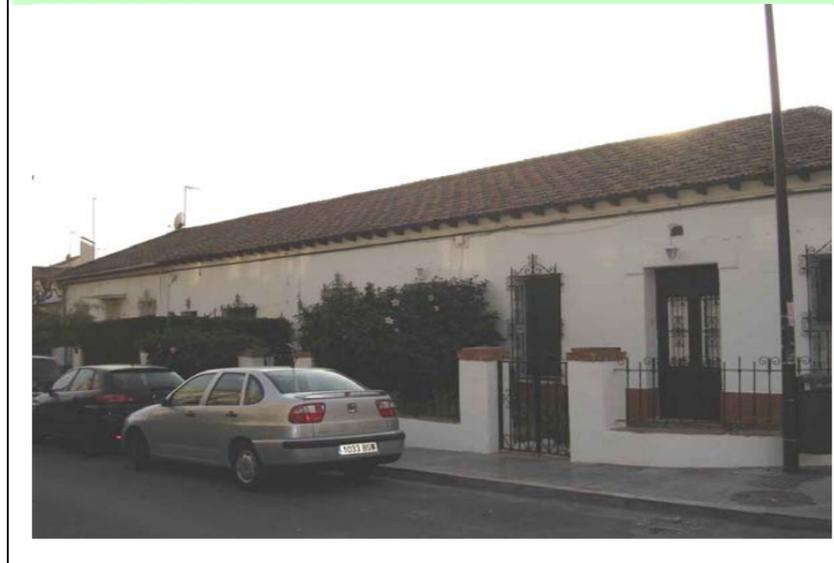
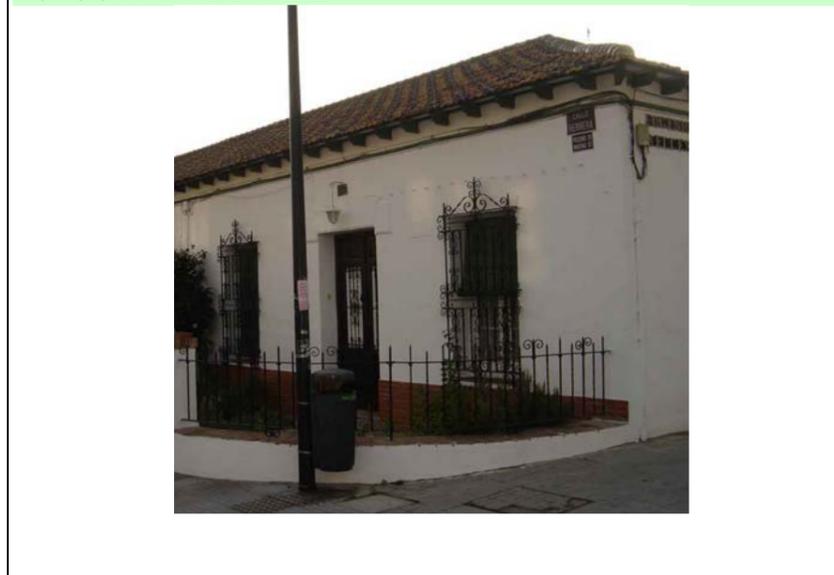
FOTOGRAFIA

Vivienda en esquina y medianera por uno de sus lados, de una planta, muy modesta, con escasas concesiones ornamentales salvo la que aparece en el sobredintel de la puerta principal. Los vanos, todos ellos adintelados, se consisten en dos ventanas enrejadas dispuestas a ambos lados de la puerta. Ante la vivienda se dispone un pequeño jardín dotado de verja perimetral sobre un murete de fábrica que adopta un perfil curvo en la esquina. El tejado es de tejas planas bicolors y reducido alero sobre canecillos.

- **Superficie :** 1.100 M2 (conjunto)
- **Tipología :** ADOSADA , RETRANQUEDA
- **Altura :** B
- **Estado de conservación :** BUENO

Tipología, altura, volumetría, composición de fachada, patio jardín delantero, y tipo de cubierta.
