ANEJO 8. INFORME TÉCNICO DE RESULTADOS DEL RECONOCIMIENTO GEOLÓGICO PARA EL ESTUDIO DE RIESGOS GEOLÓGICOS. URBANIZACIÓN LA PLATERA (ESTE). MÁLAGA.

INFORME TÉCNICO DE RESULTADOS DEL RECOCOCIMIENTO GEOLÓGICO PARA LA AMPLIACIÓN DE ESTUDIO DE RIESGOS GEOLÓGICOS DEL SECTOR SUP-LE.10 “LA PLATERA”, MÁLAGA.

Peticionario: **FINANCIERA Y MINERA S.A.**

Fecha: **Junio de 2021**

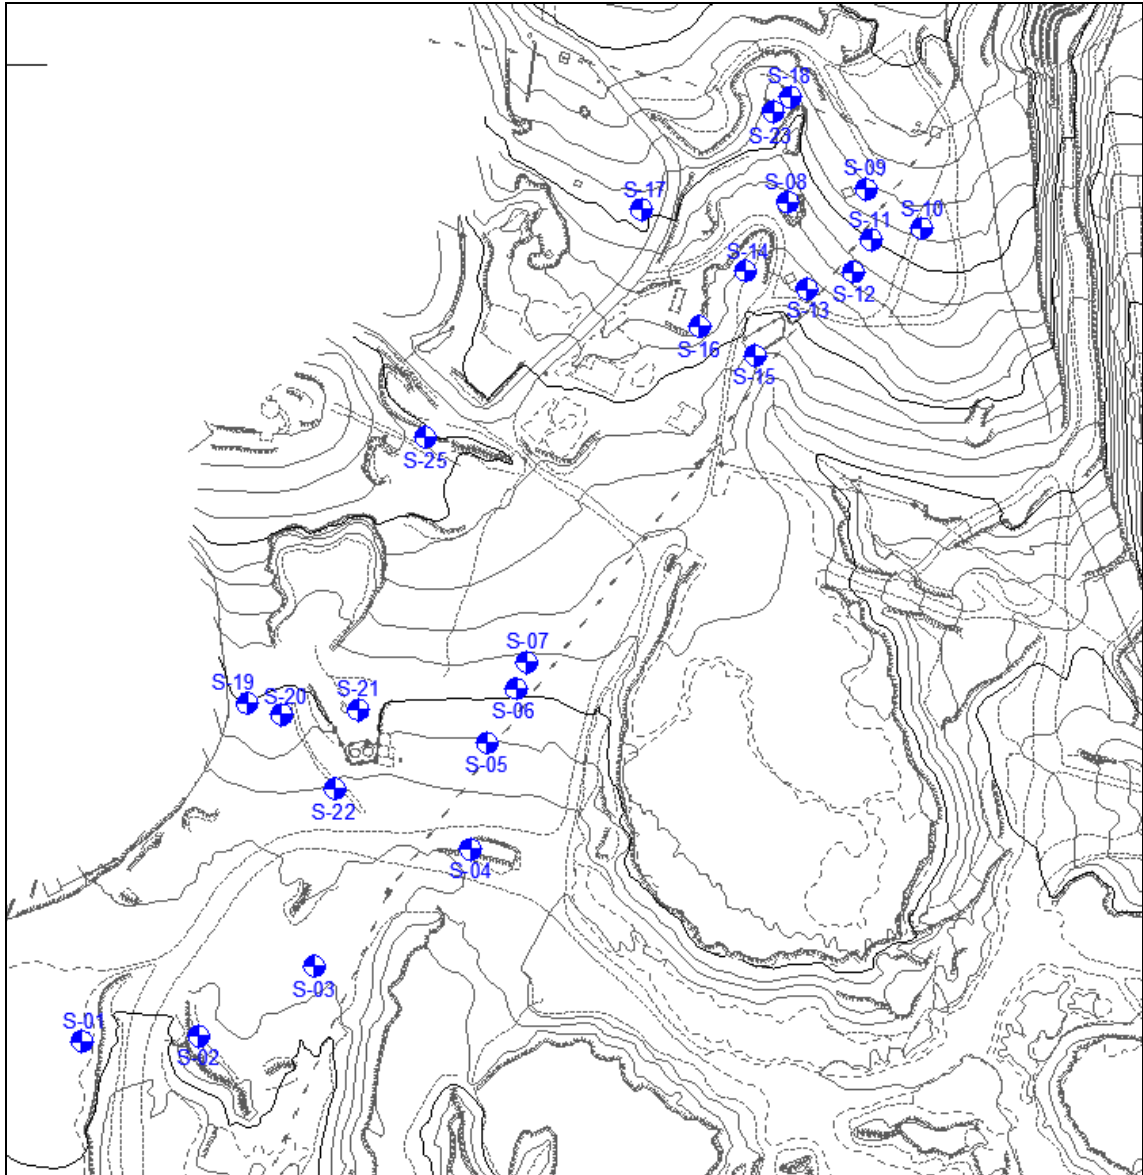
Figura Nº 3.- Situación de los sondeos realizados.

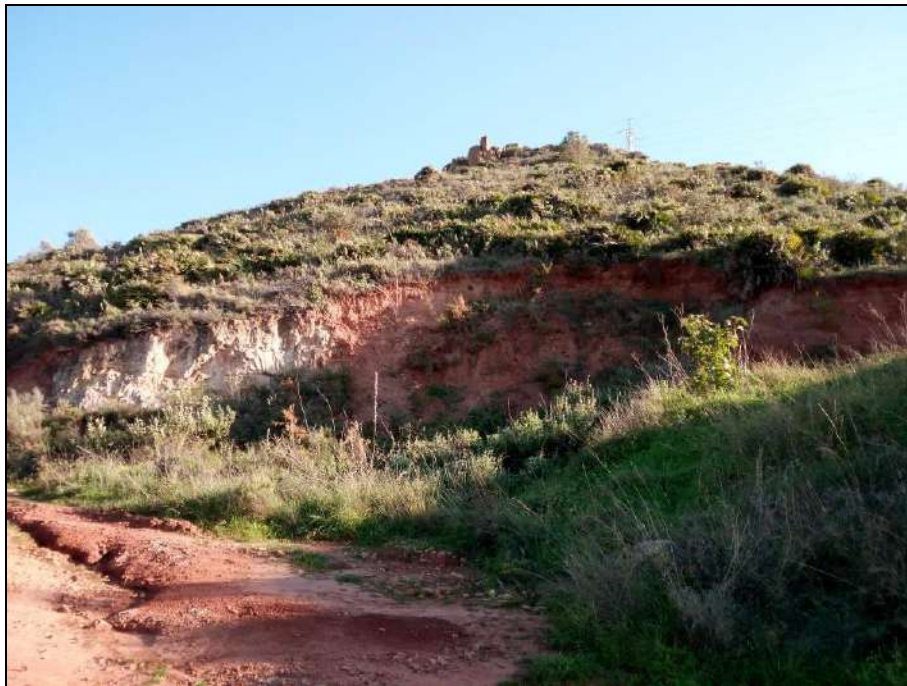
A continuación se observa la secuencia típica de la formación Saladilla, con un intervalo inferior de alternancia de areniscas rojas o crema, con intervalos de microconglomerados (detectados en sondeos realizados en la zona) y lutitas abigarradas, rojas y verdes, que pasan a ser mayoritarias a techo de la formación.

Fotografía Nº 25.- Afloramiento de arcillas y areniscas rojas triásicas.

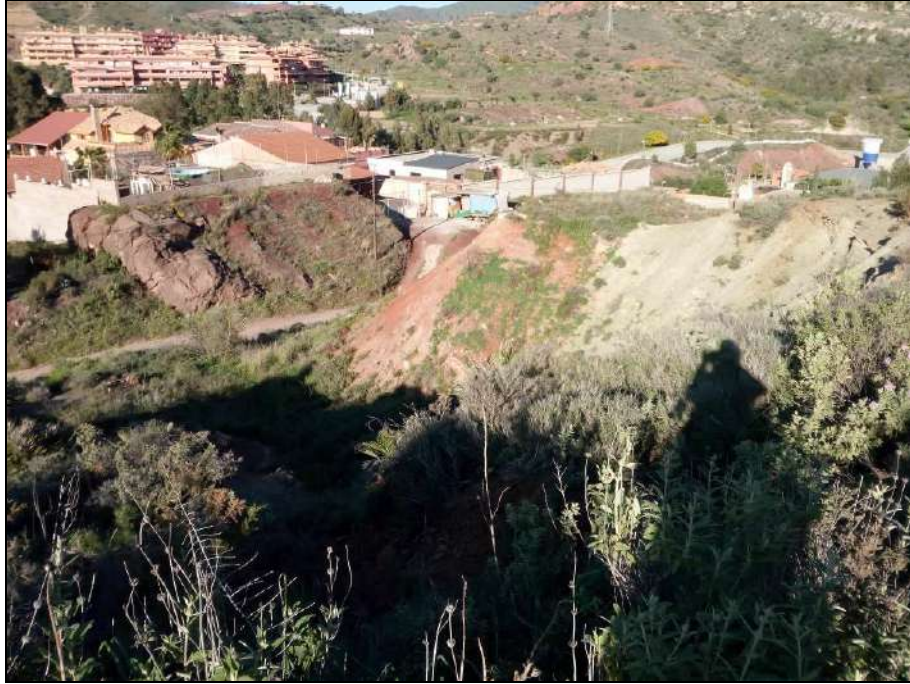
Fotografía Nº 26.- Afloramiento de areniscas rojas triásicas.

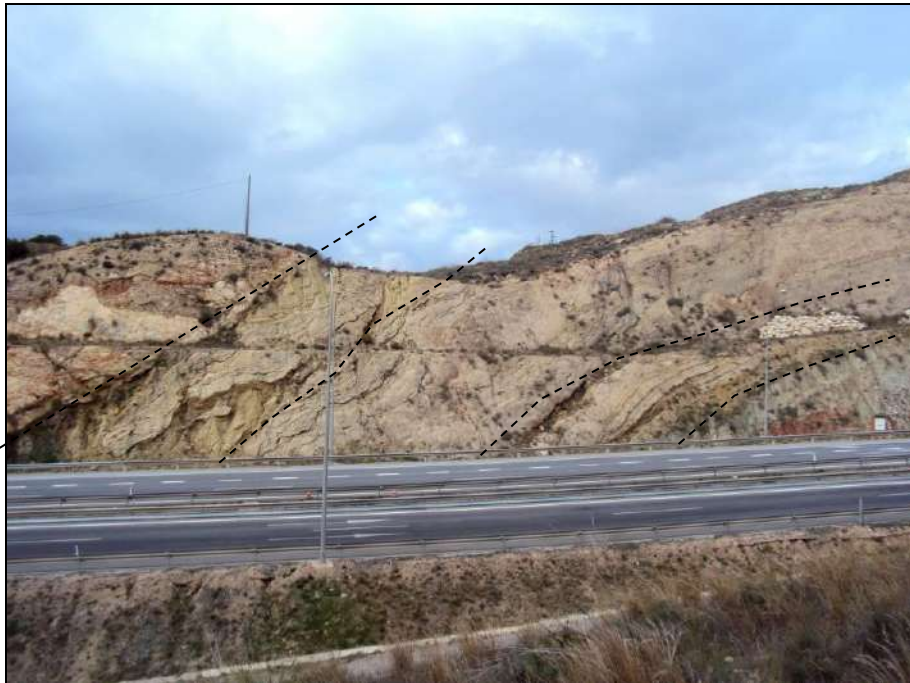
Fotografía Nº 27.- Afloramiento mostrando la relación entre las distintas formaciones

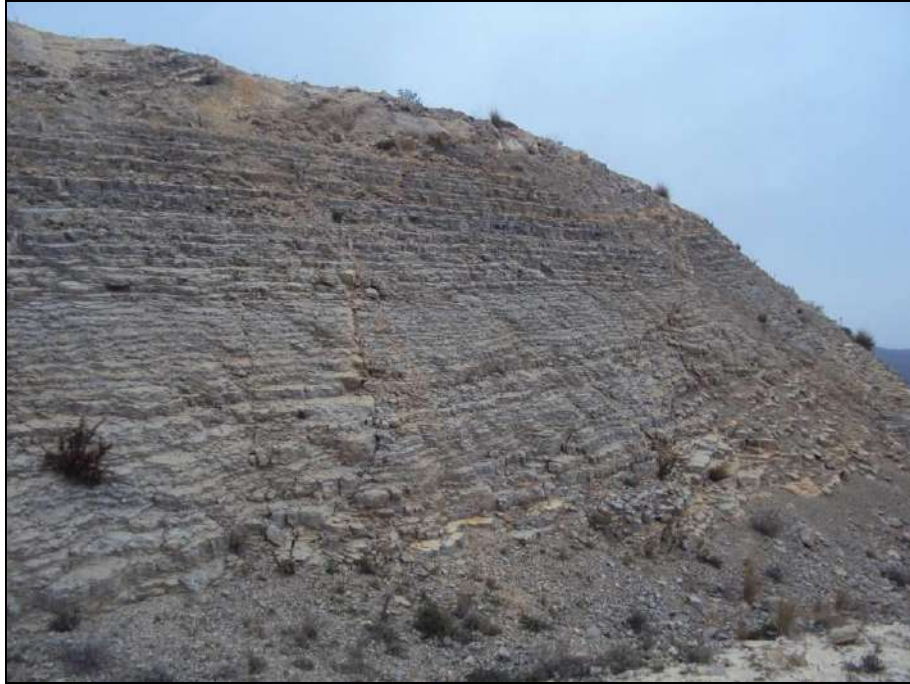
Fotografía Nº 28.- Afloramiento de dolomías tableadas

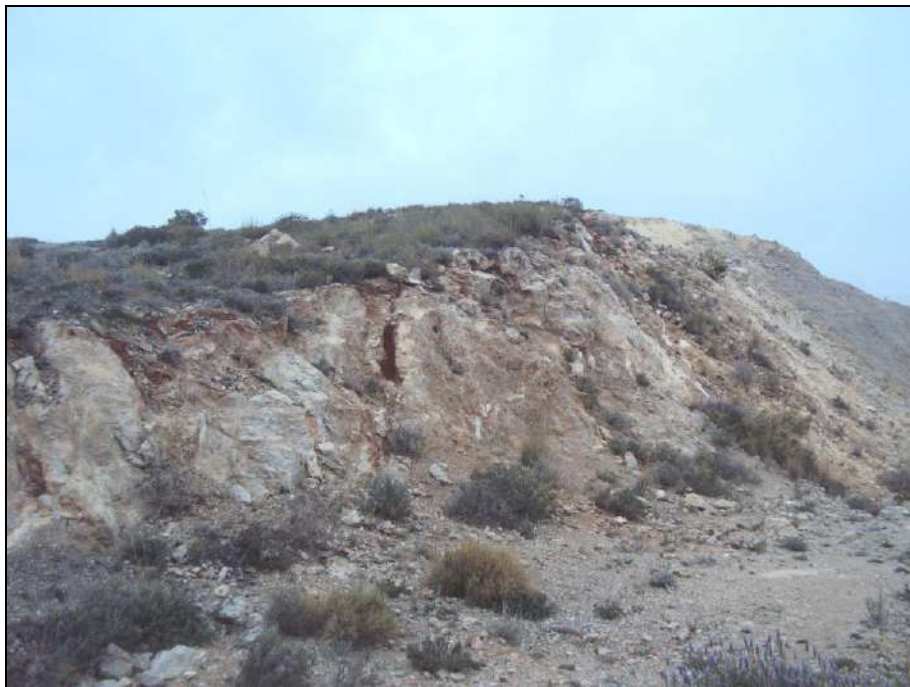
Fotografía Nº 29.- Afloramiento de dolomías masivas

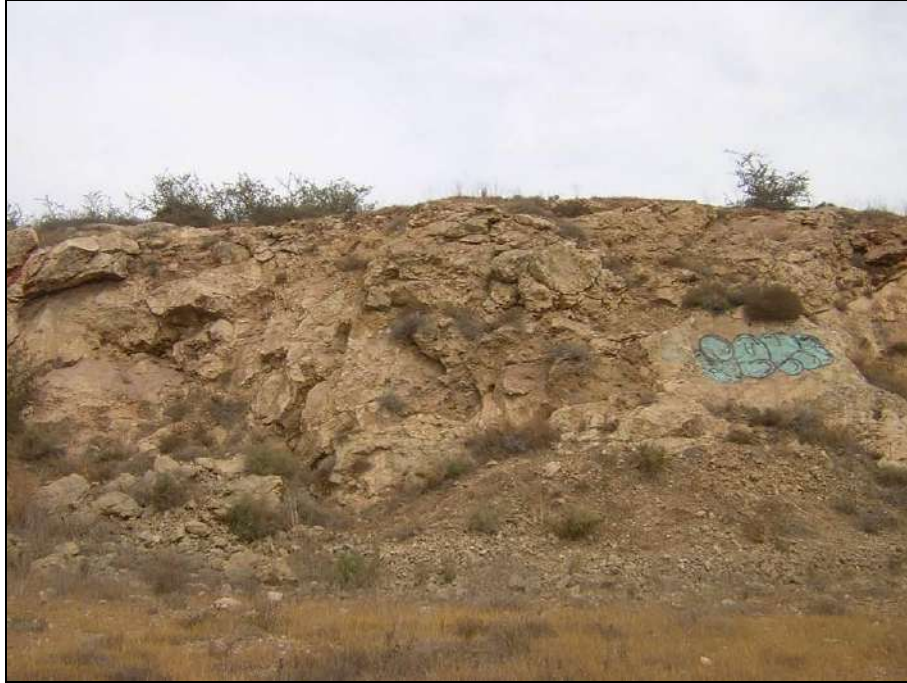
Fotografía Nº 30.- Aspecto general de un afloramiento de calizas.

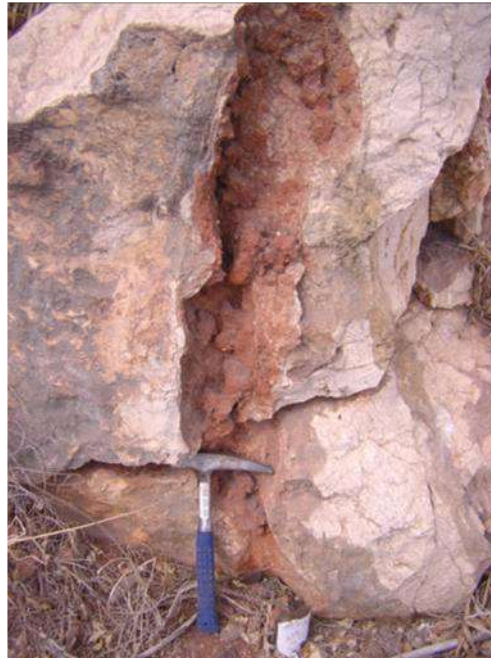
Son claramente reconocibles en campo con un característico aspecto masivo o con una estratificación muy difusa. Es frecuente reconocer tramos brechificados con cemento ferruginoso y desarrollo de fenómenos de karstificación a favor de fisuras, que bien aparecen abiertas y tapizadas por carbonatos (fotografía nº 5), o prácticamente selladas y rellenas de arcillas de descalcificación.

Fotografía Nº 31.- Fisura abierta y con paredes tapizadas de carbonatos.

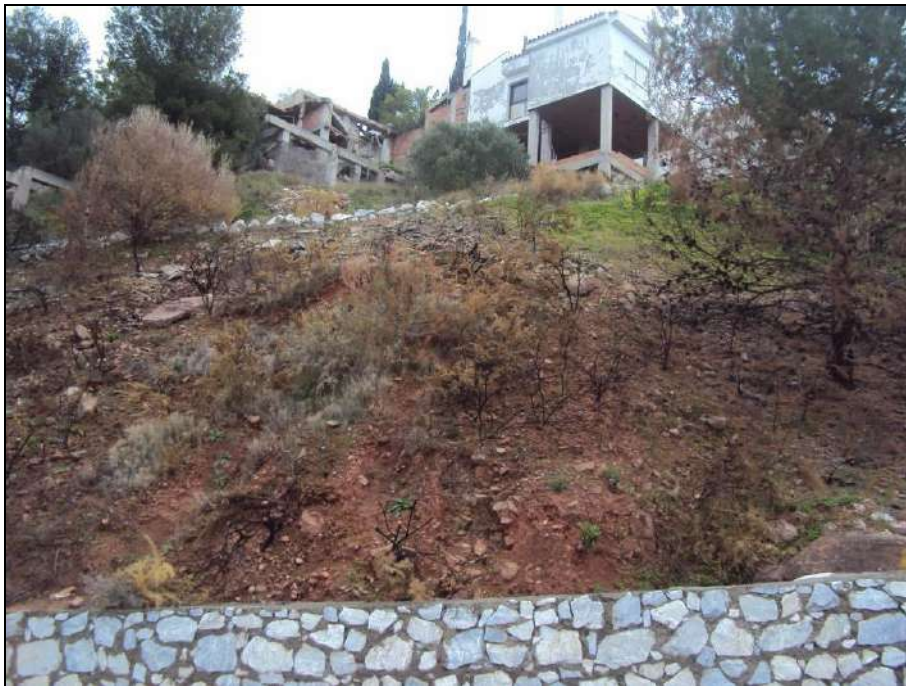
Fotografía Nº 32.-

Tapizando el conjunto, se desarrolla en las laderas orientadas al Norte, depósitos coluviales generados mayoritariamente por la removilización de lutitas rojas triásicas como litología dominante, que incluye cantos y bloques, a veces de tamaño métrico, de areniscas y dolomías.

Coluvial desarrollado en la ladera NW.

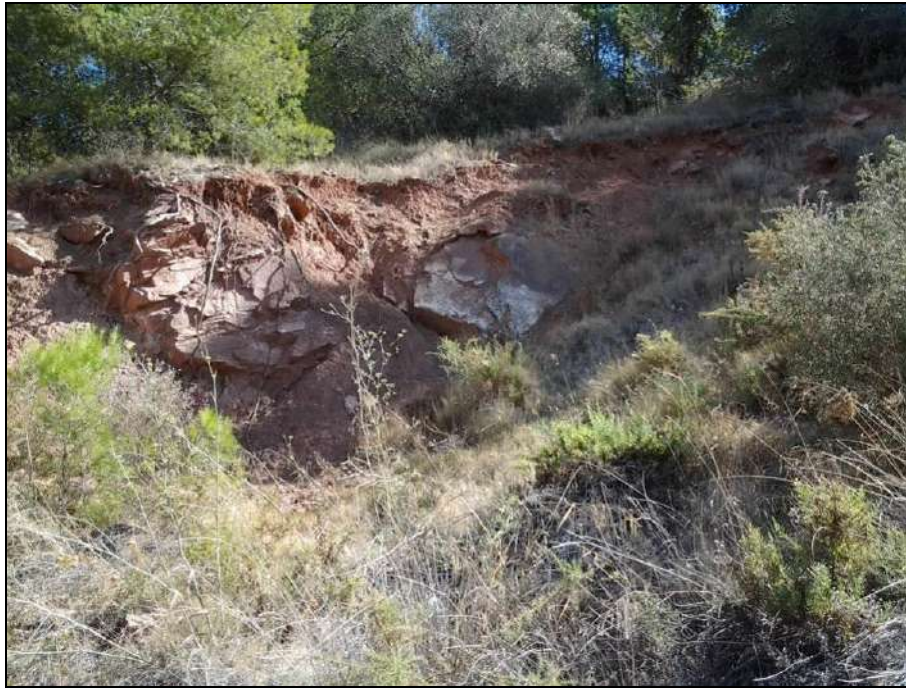
Fotografía Nº 33.-

Bloques de areniscas englobados en el coluvial

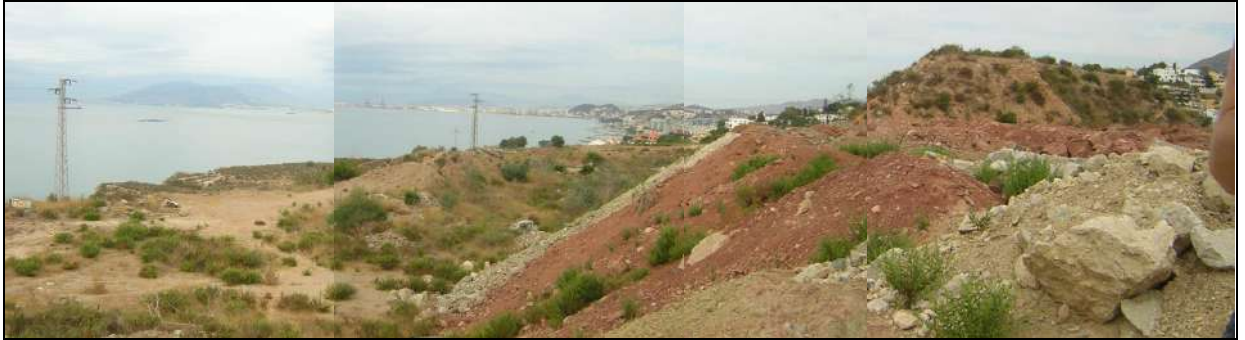
Los rellenos son de espesor variable, máximo de unos 40m en la zona sur en la que fue rellenada con material procedente de los movimientos de tierra para la construcción de la ronda rellenando una antigua cantera, y espesores próximos a 1,0m en la zona cercana a los pozos de mina y caminos existentes en la parcela.

Fotografía Nº 34.- Montaje panorámico de los rellenos del extremo sur de la parcela "La Platera Oeste".

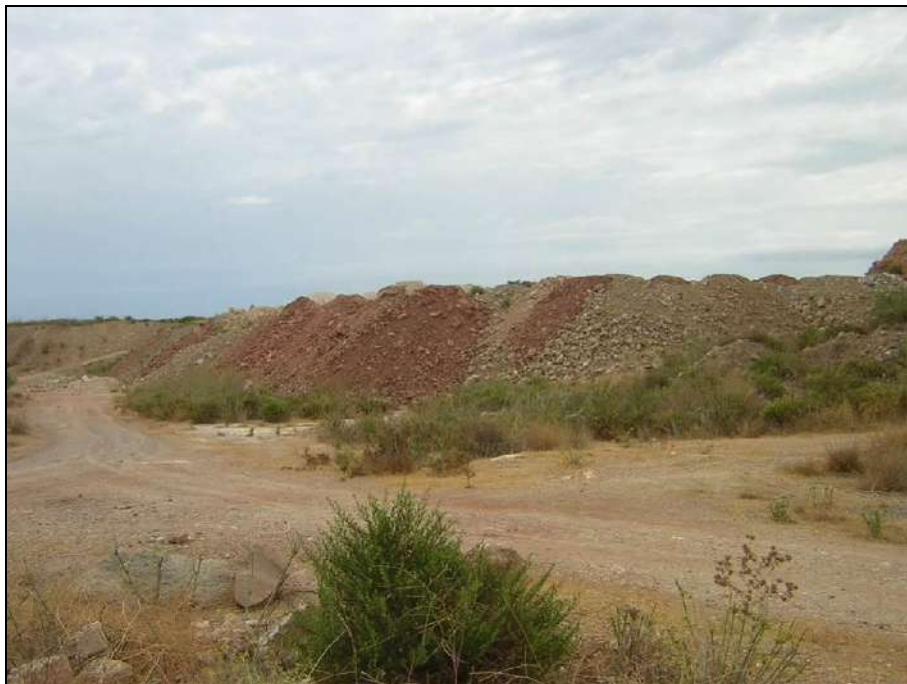
Fotografía Nº 35.- Rellenos recientes a lo largo de la "La Platera Oeste".

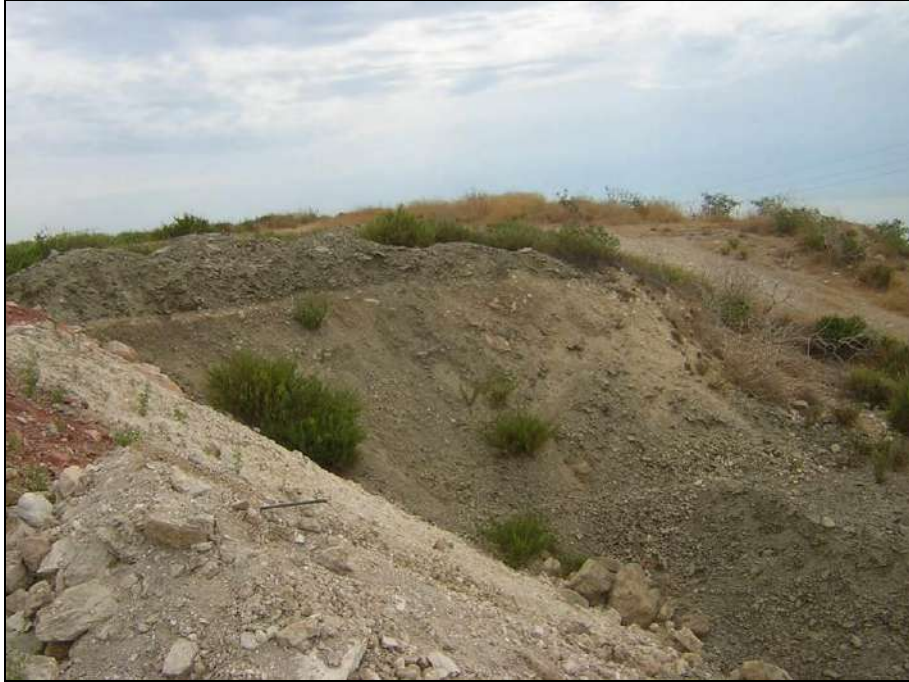
Fotografía Nº 36.- Aspecto de la heterogeneidad de los rellenos en "La Platera Oeste".. En primer término acero de obra.

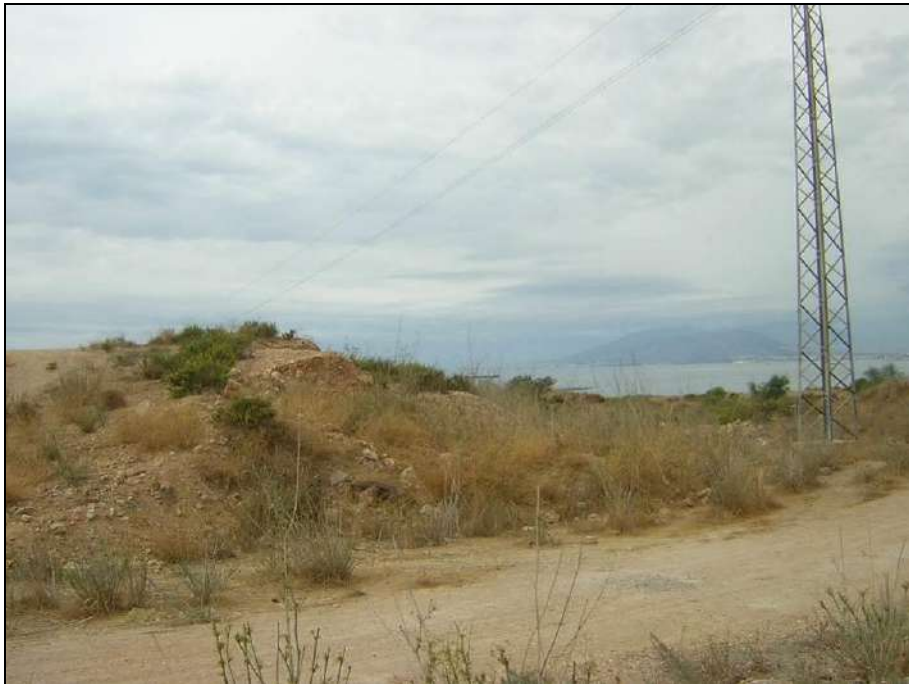
Fotografía Nº 37.- Variabilidad del espesor de los rellenos en "La Platera Oeste".. El poste del tendido eléctrico apoyaría sobre terreno natural.

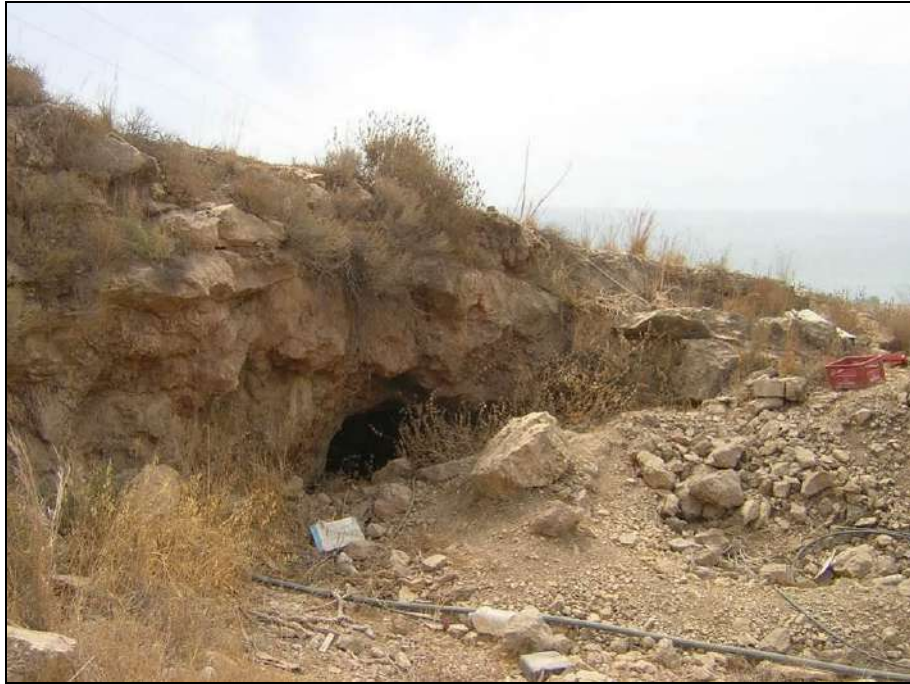
Fotografía Nº 38.- Material extraído de mina junto a la boca de la excavación en la "La Platera Oeste".

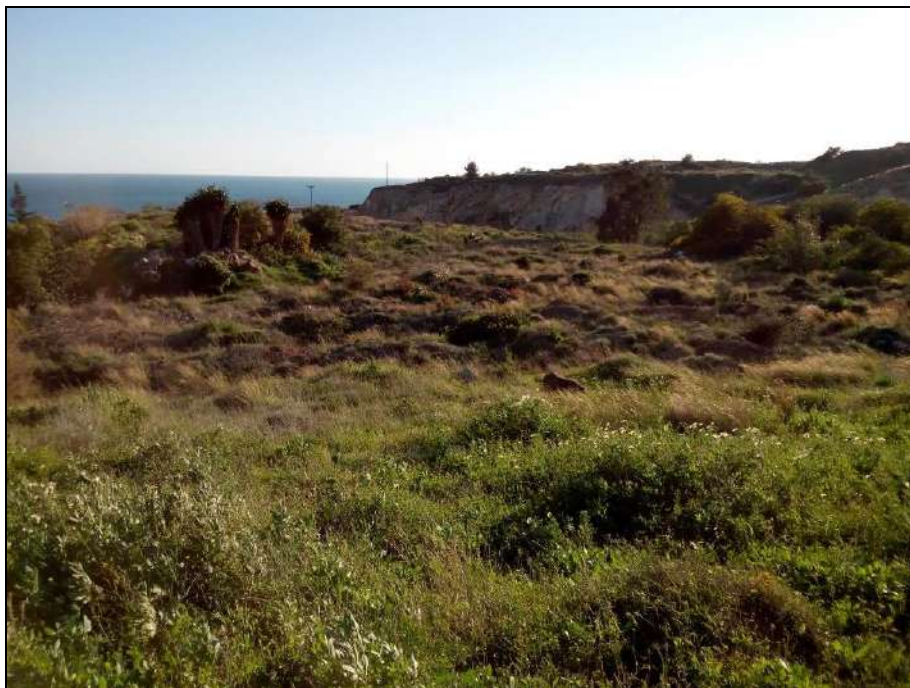
Fotografía Nº 39.- Depósitos de rellenos de escombros a lo largo de la "La Platera Este".

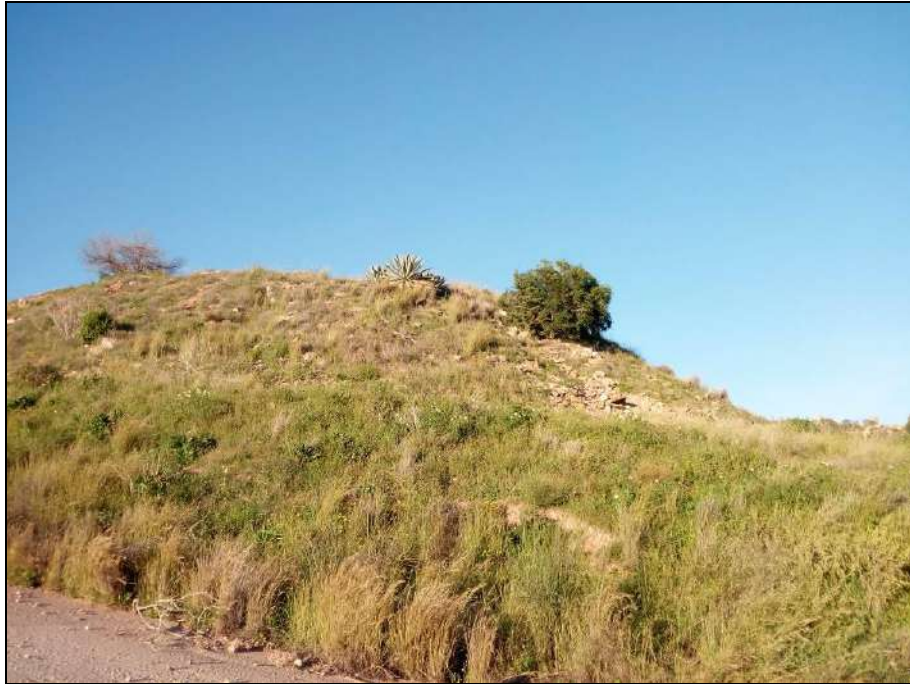
Fotografía Nº 40.- Taludes artificiales de los depósitos de rellenos de escombros a lo largo de la "La Platera Este".

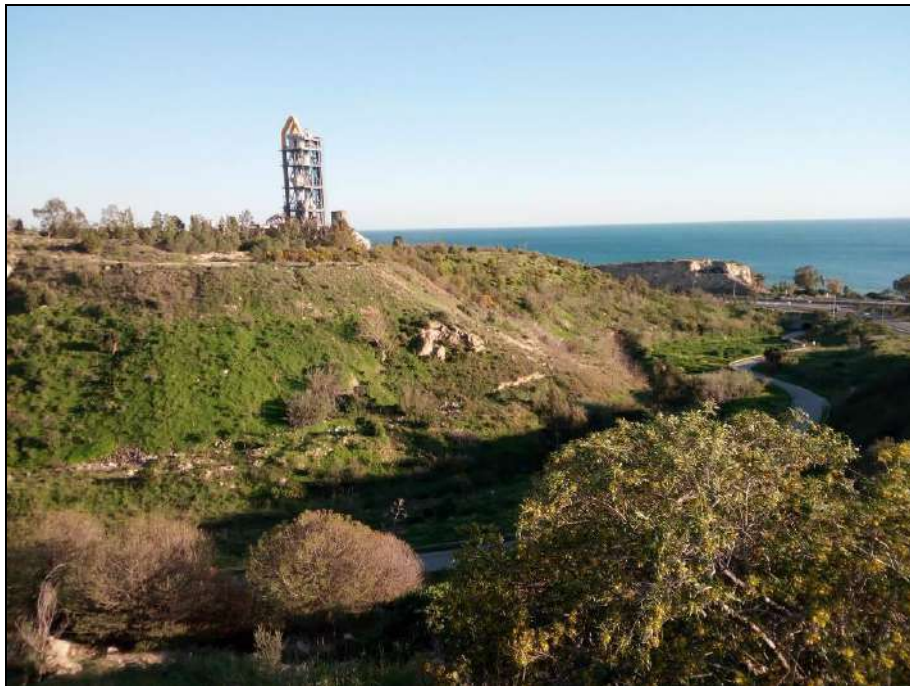
Fotografía Nº 41.- Taludes artificiales de los depósitos de rellenos de escombros tapando frentes de canteras a lo largo de la "La Platera Este".

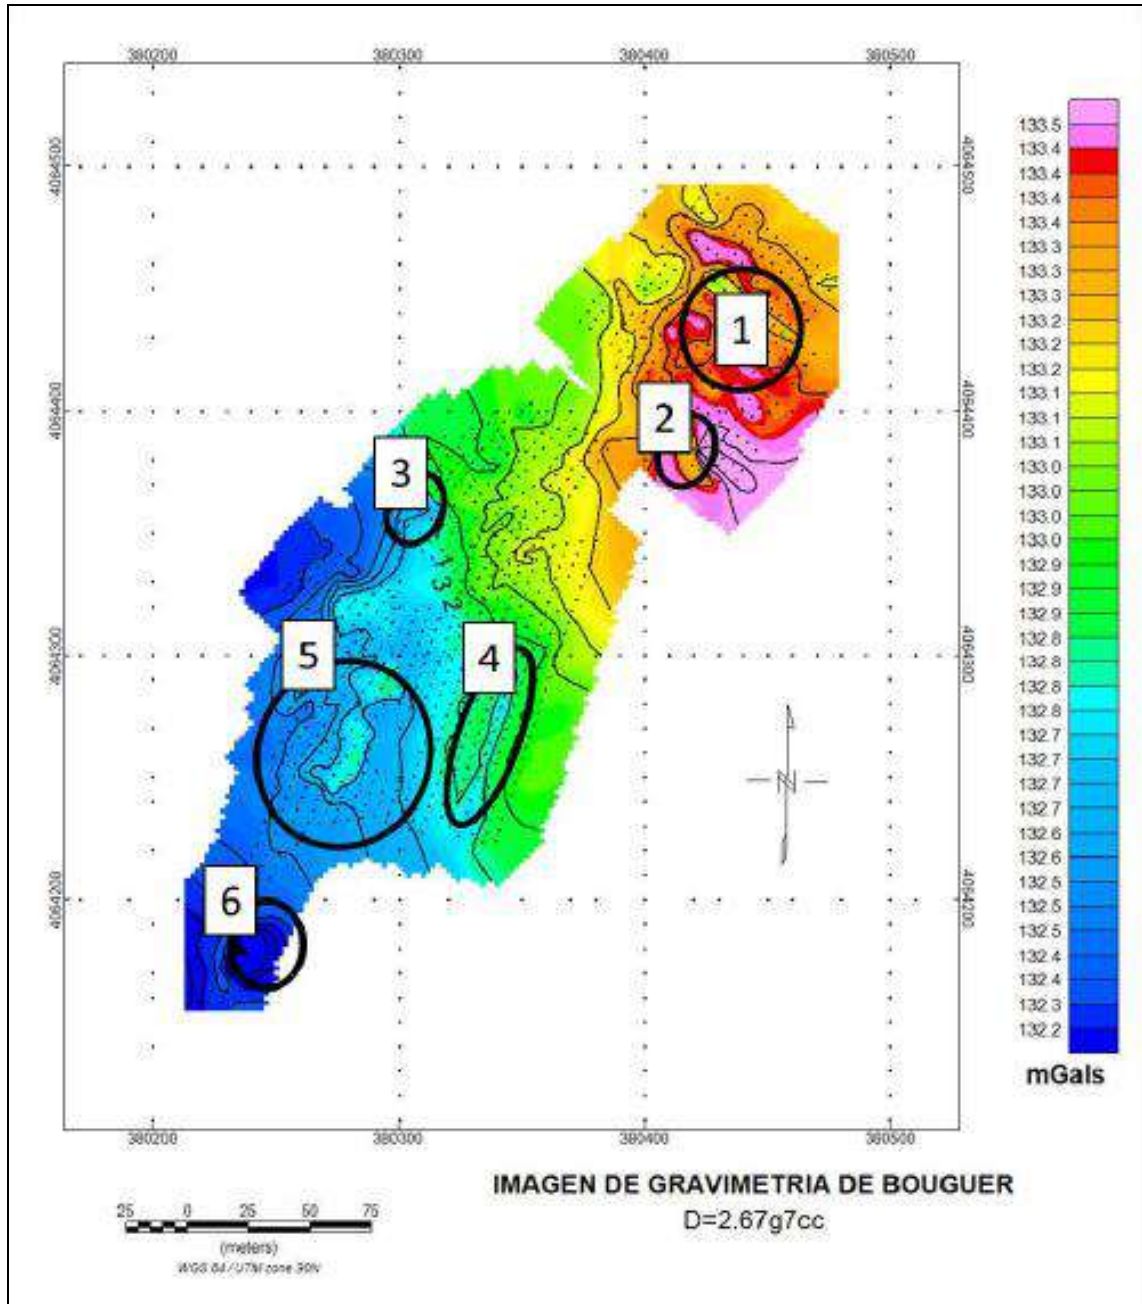
Figura Nº 12.- Plano de anomalías gravimétricas residuales de Bouguer.

En el plano se advierte la existencia de varias importantes anomalías gravimétricas residuales negativas.

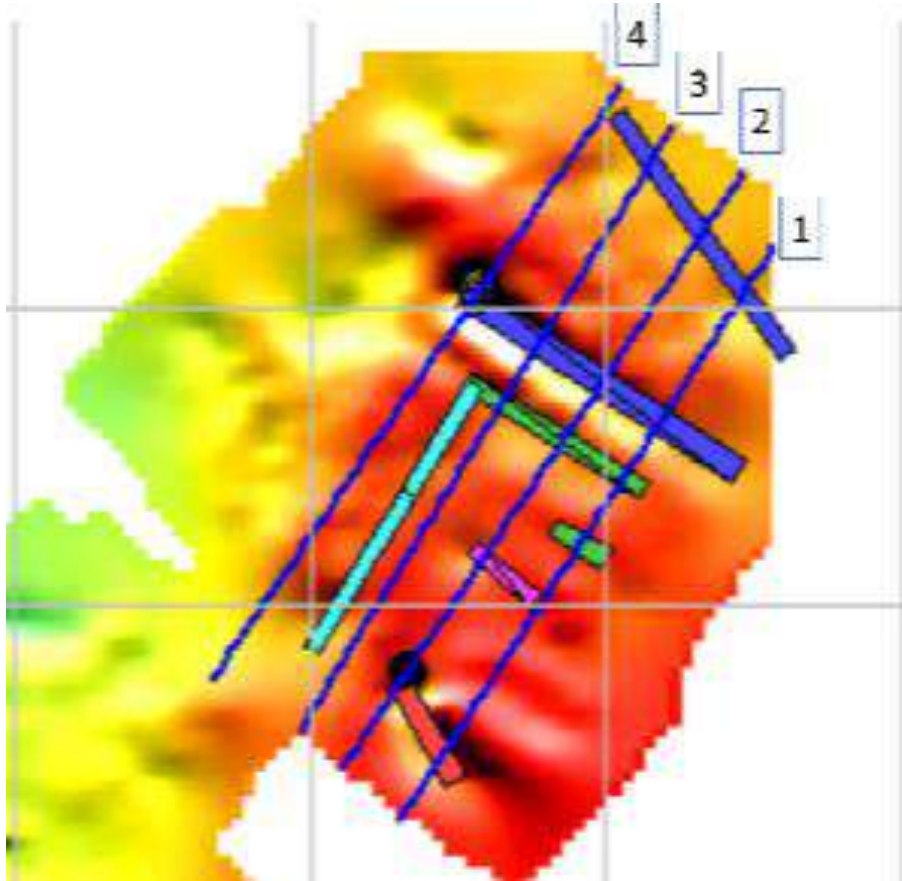
Figura Nº 13.- Plano de anomalías gravimétricas residuales de Bouguer, perfiles y cuerpos modelados.

A modo de resumen, a lo largo de estas zonas existen dos anomalías concretas muy importantes modeladas como esferas que seguramente representen oquedades importantes, sin embargo también hay lineamientos en la imagen gravimétrica que podrían estar relacionados con uniones o galerías entre estos grandes huecos, o podrían representar zonas de debilidad.

A la luz de los resultados de la campaña geofísica descrita, se hace necesaria la comprobación de las anomalías detectadas mediante sondeos a rotación, por lo que se presente en el siguiente plano la propuesta de localización de sondeos situados principalmente sobre las zonas anómalas y cuyos resultados se presentan en el siguiente apartado y serán tratados en el correspondiente capítulo.

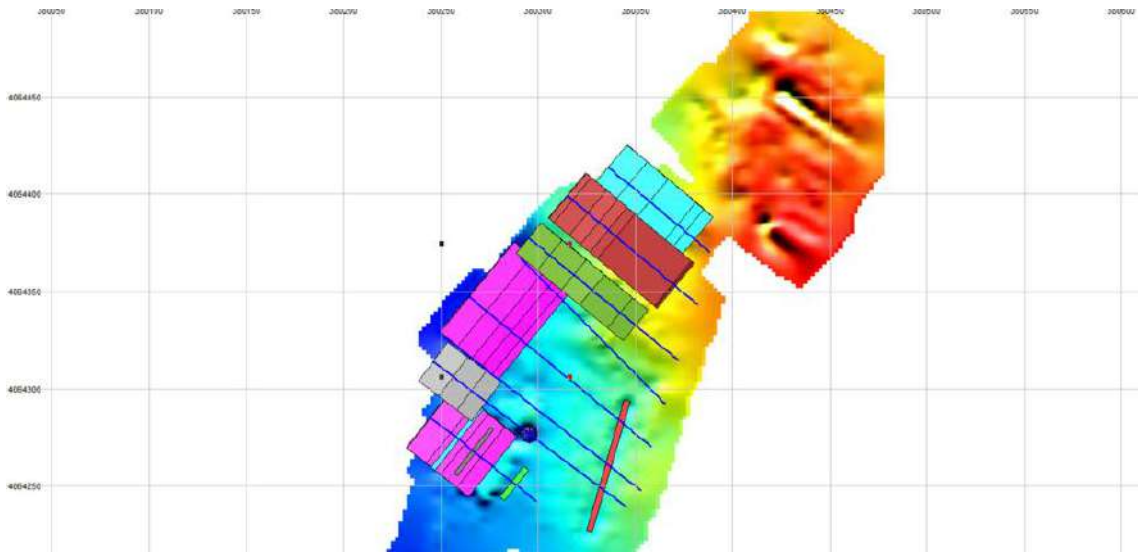
Figura Nº 14.- Plano de anomalías gravimétricas residuales de Bouguer, perfiles y cuerpos modelados.

La zona Sur del estudio presenta un tipo de anomalías completamente diferente en forma a las de las zonas 1 y 2, por lo que los modelos que se han realizado son muy diferentes, tratando de ajustar a los datos de partida. En general parece que se explican las anomalías con grandes zonas con diferencias de densidad importantes que parece que podrían estar relacionadas con la calidad de las calizas (que cerca de superficie pudieran estar meteorizadas provocando grandes zonas de karstificación y/o fracturación).

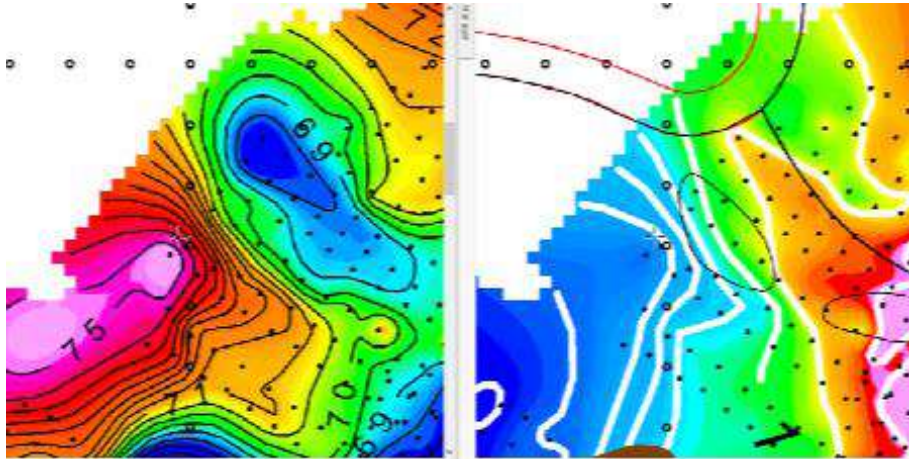
Figura Nº 15.- Anomalía de Bouguer 2.67g/cm³ comparada con el grid de elevaciones..

Esta zona anómala ha sido elegida, más que por su intensidad, por su forma regional, parece que siguiendo la topografía se tienen zonas de baja densidad cerca de superficie debido a posibles meteorizaciones de la caliza en superficie o karstificaciones y fracturaciones hasta cierta profundidad.

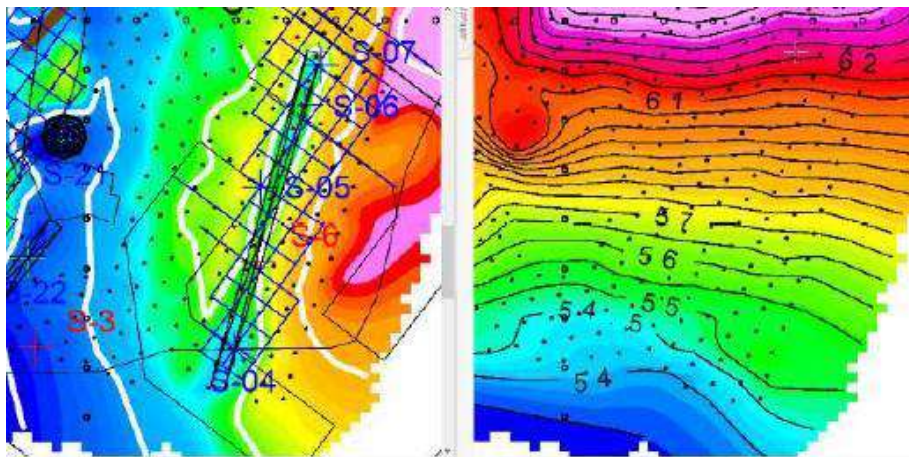
Figura Nº 16.- Anomalía de Bouguer 2.67g/cm³ comparada con el grid de elevaciones..

Este lineamiento representa un mínimo de gravimetría que pudiera estar asociado a algún túnel enterrado con la dirección del lineamiento, un hueco alargado (menos probable por la forma tan lineal que tiene), cruzando la topografía sin tener ninguna relación con ella, por lo que podría representar claramente una zona de debilidad. También podría representar una zona de debilidad lineal muy cercana a la superficie.

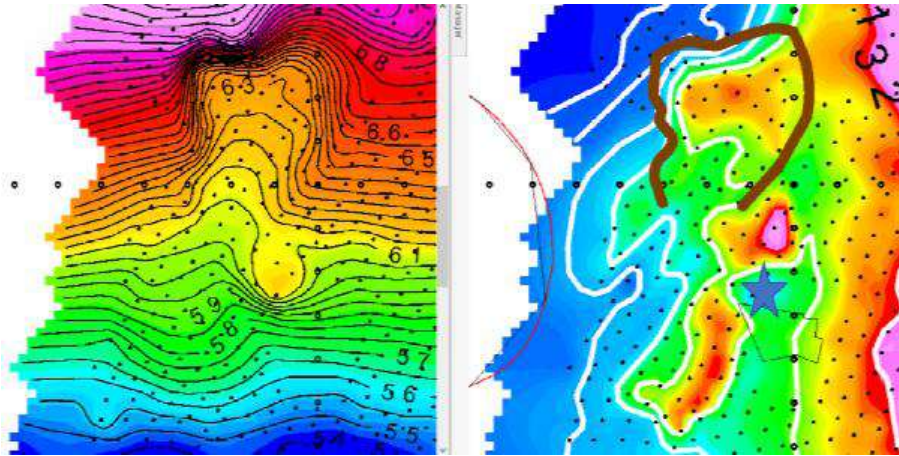
Figura Nº 17.- Anomalía de Bouguer 2.67g/cm^3 comparada con el grid de elevaciones.

En esta zona se observan varios lineamientos y zonas de mínimos alternando con máximos locales, en superficie se pueden observar zonas con recubrimiento tipo suelos y zonas de afloramiento de calizas más o menos fracturadas, esto explicaría estas alternancias de anomalías positivas y negativas, en los bajos de topografía casi siempre encontramos en superficie recubrimientos sedimentarios o zonas muy alteradas de

calizas que por supuesto tienen una baja densidad, por lo que corroboramos que existe una relación de la topografía con la gravimetría.

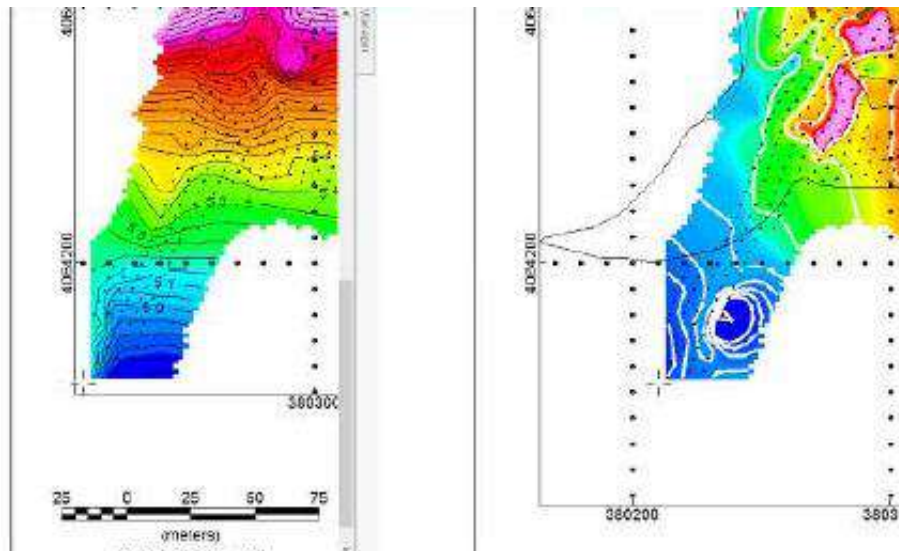
Figura Nº 18.- Anomalía de Bouguer 2.67g/cm^3 comparada con el grid de elevaciones.

Anomalía local y bien definida con más de 3 puntos de medida que no parece tener una clara coincidencia con la topografía local de la zona, en superficie hay material de relleno de muy baja densidad, una mayor potencia de este relleno explicaría perfectamente la anomalía.

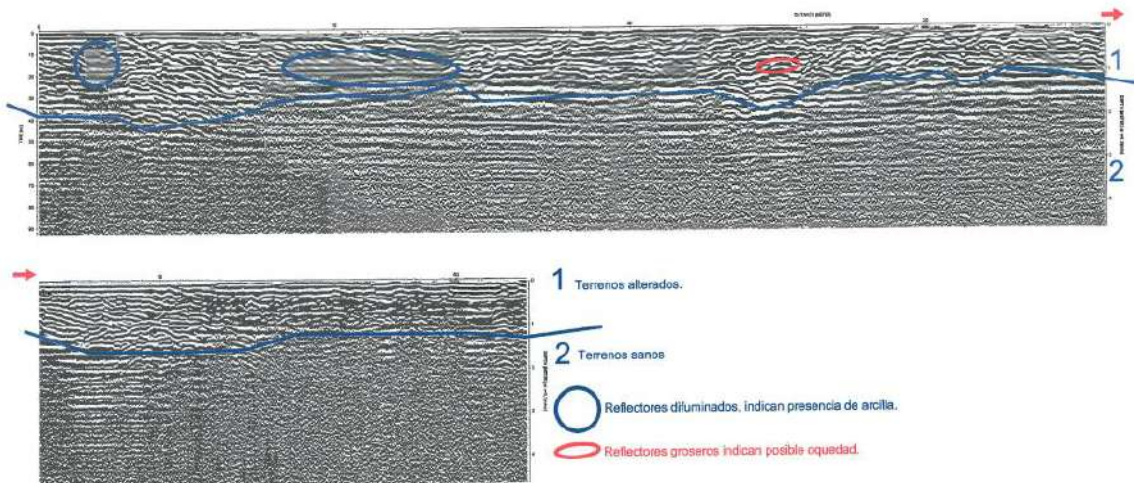
Figura N° 22.- Interpretación del perfil GPR-01.

En la de techo se observan en general reflectores gruesos que indican la presencia de terreno más granular o roca más alterada, en la parte de muro o inferior, se observan los reflectores más homogéneos y simétricos no detectándose ninguna anomalía significativa.

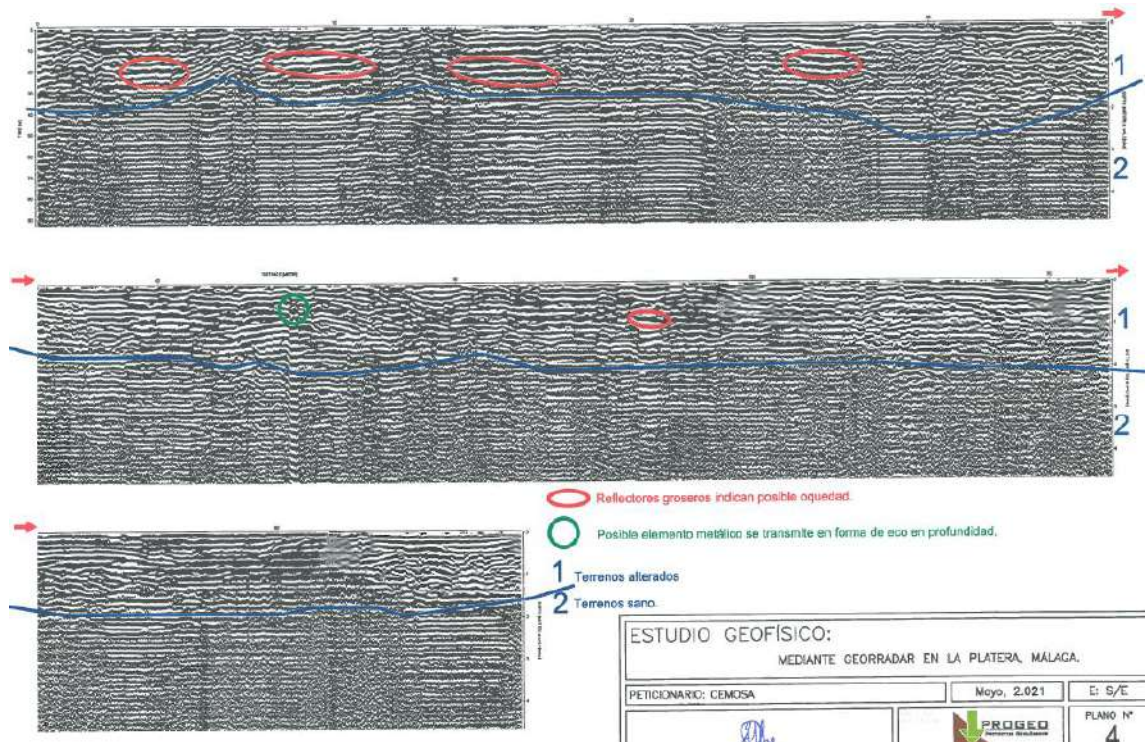
Figura Nº 23.- Interpretación del perfil GPR-02.

En la de techo se observan en general reflectores grosos que indican la presencia de terreno más granular o roca más alterada, en la parte de muro o inferior, se observan los reflectores más homogéneos y simétricos no detectándose ninguna anomalía significativa. A continuación se presentan de forma resumida los datos básicos de las anomalías diferenciadas.

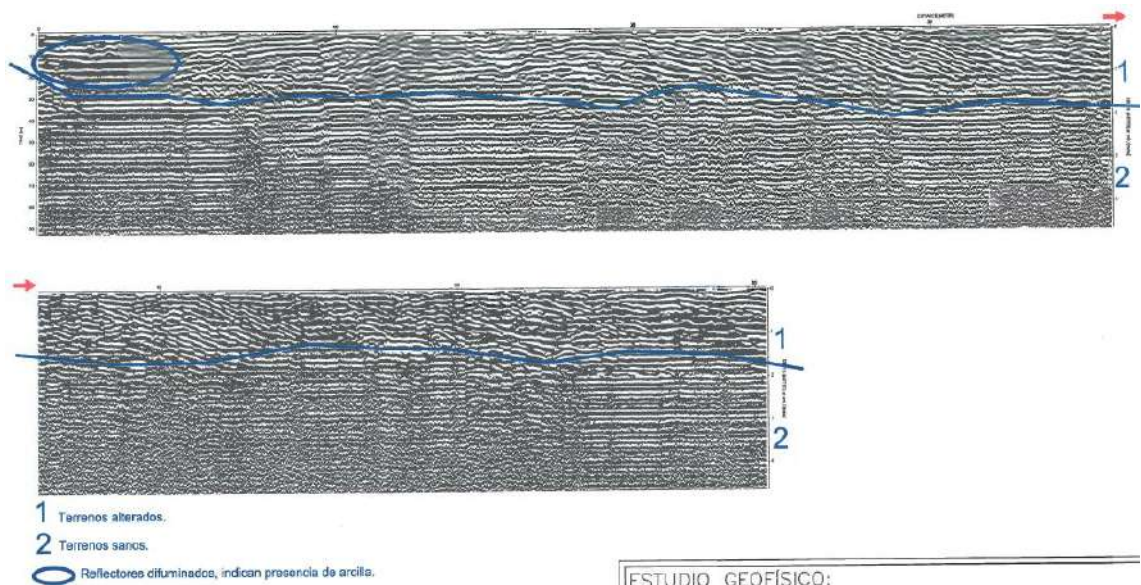
Figura Nº 24.- Interpretación del perfil GPR-03.

En la de techo se observan en general reflectores gruesos que indican la presencia de terreno más granular o roca más alterada, en la parte de muro o inferior, se observan los reflectores más homogéneos y simétricos no detectándose ninguna anomalía significativa.

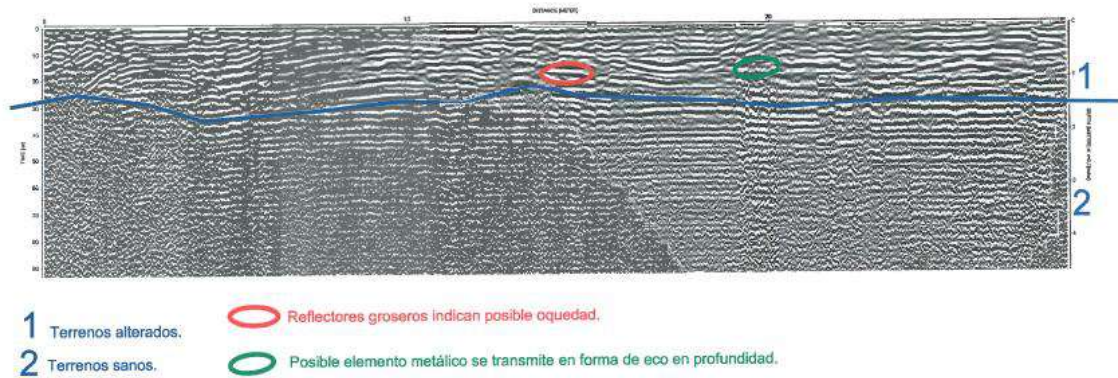
Figura Nº 25.- Interpretación del perfil GPR-04.

En la de techo se observan en general reflectores gruesos que indican la presencia de terreno más granular o roca más alterada, en la parte de muro o inferior, se observan los reflectores más homogéneos y simétricos no detectándose ninguna anomalía significativa.

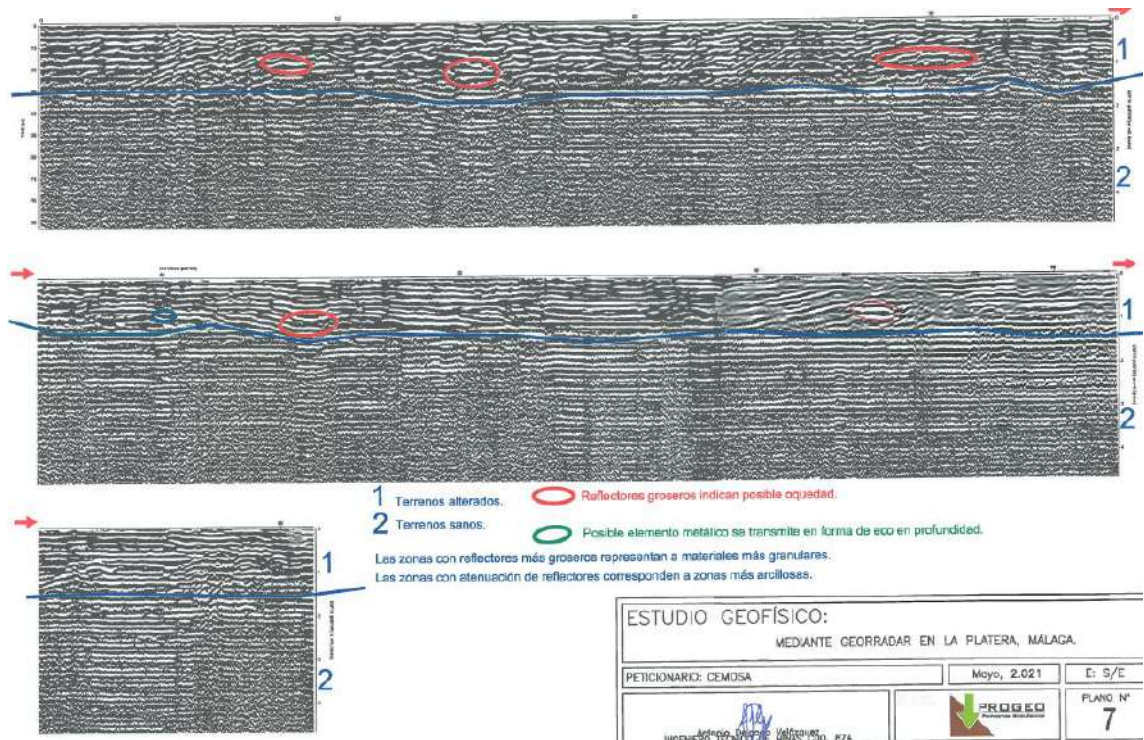
Figura Nº 26.- Interpretación del perfil GPR-05.

En la de techo se observan en general reflectores gruesos que indican la presencia de terreno más granular o roca más alterada, en la parte de muro o inferior, se observan los reflectores más homogéneos y simétricos no detectándose ninguna anomalía significativa.

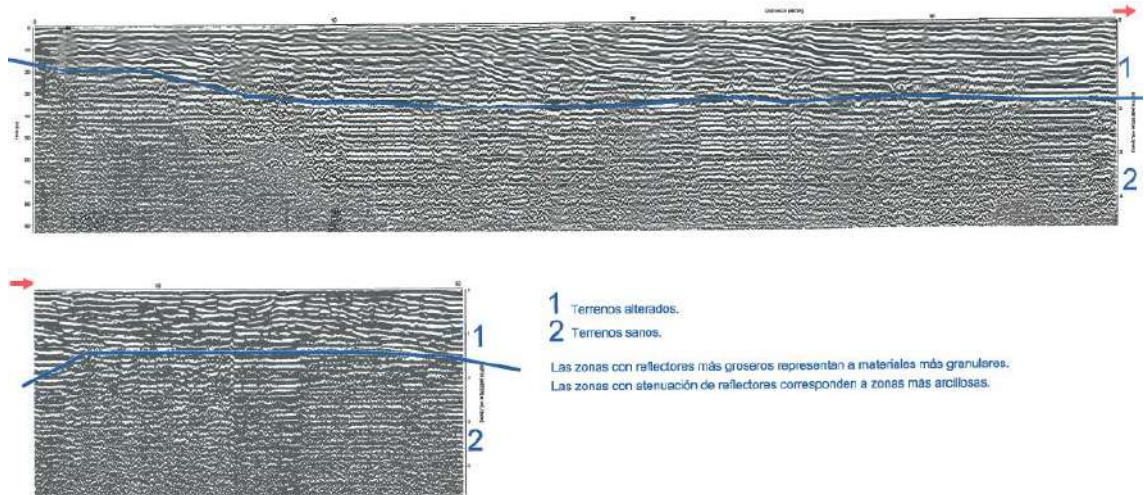
Figura Nº 27.- Interpretación del perfil GPR-06.

En la de techo se observan en general reflectores gruesos que indican la presencia de terreno más granular o roca más alterada, en la parte de muro o inferior, se observan los reflectores más homogéneos y simétricos no detectándose ninguna anomalía significativa.

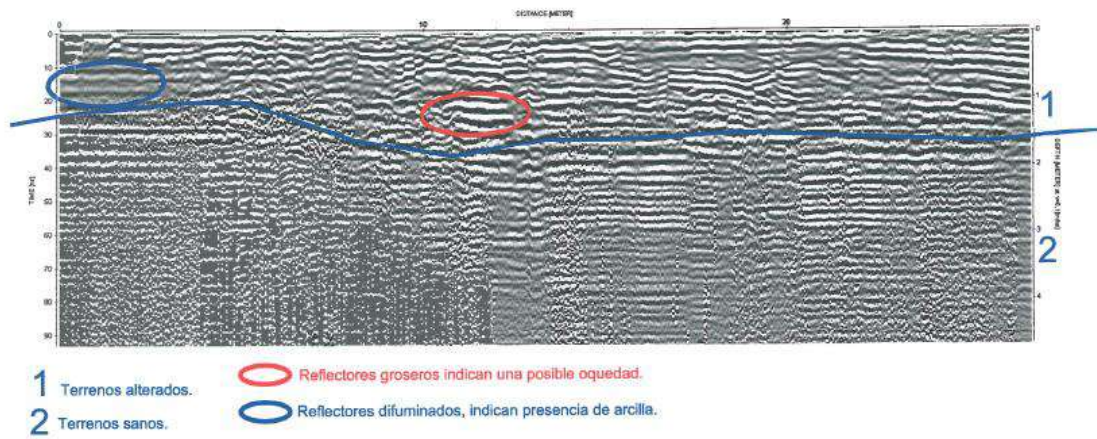
Figura Nº 28.- Interpretación del perfil GPR-07.

En la de techo se observan en general reflectores gruesos que indican la presencia de terreno más granular o roca más alterada, en la parte de muro o inferior, se observan los reflectores más homogéneos y simétricos no detectándose ninguna anomalía significativa. A continuación se presentan de forma resumida los datos básicos de las anomalías diferenciadas.
