ANEJO 8. INFORME TÉCNICO DE RESULTADOS DEL RECONOCIMIENTO GEOLÓGICO PARA EL ESTUDIO DE RIESGOS GEOLÓGICOS. URBANIZACIÓN LA PLATERA (ESTE). MÁLAGA.

INFORME TÉCNICO DE RESULTADOS DEL RECOCOCIMIENTO GEOLÓGICO PARA LA AMPLIACIÓN DE ESTUDIO DE RIESGOS GEOLÓGICOS DEL SECTOR SUP-LE.10 “LA PLATERA”, MÁLAGA.

Peticionario: **FINANCIERA Y MINERA S.A.**

Fecha: **Junio de 2021**

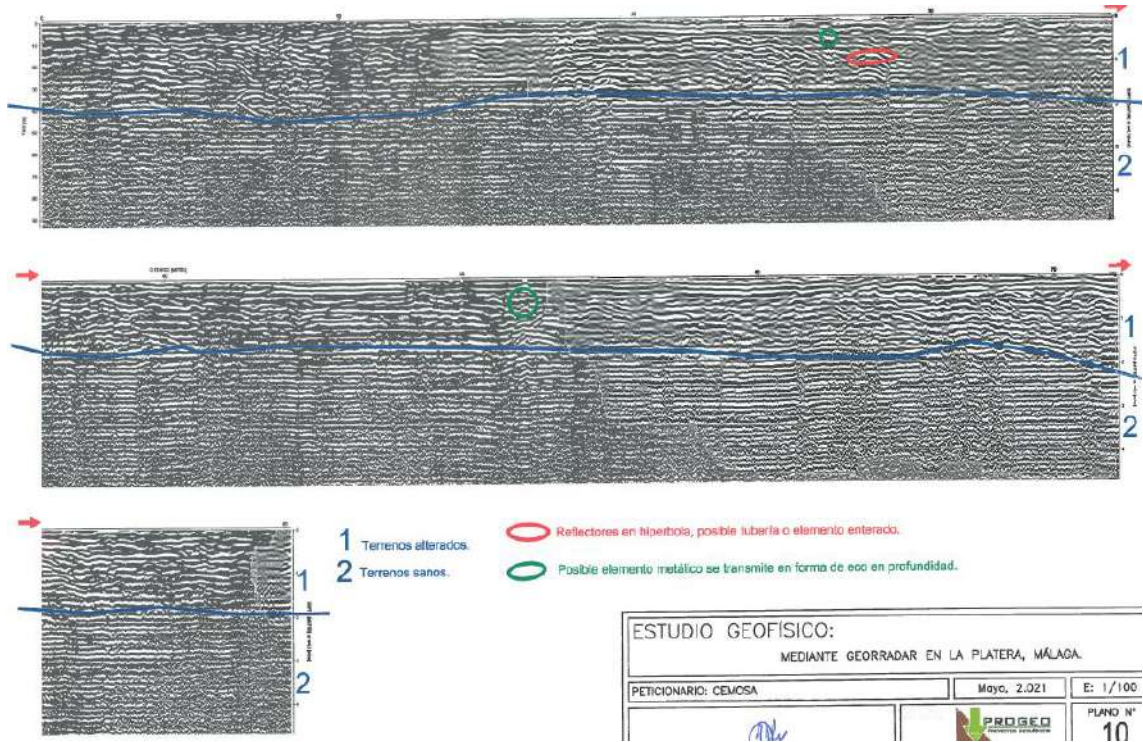
Figura Nº 29.- Interpretación del perfil GPR-08.

En la de techo se observan en general reflectores groseros que indican la presencia de terreno más granular o roca más alterada, en la parte de muro o inferior, se observan los reflectores más homogéneos y simétricos no detectándose ninguna anomalía significativa.

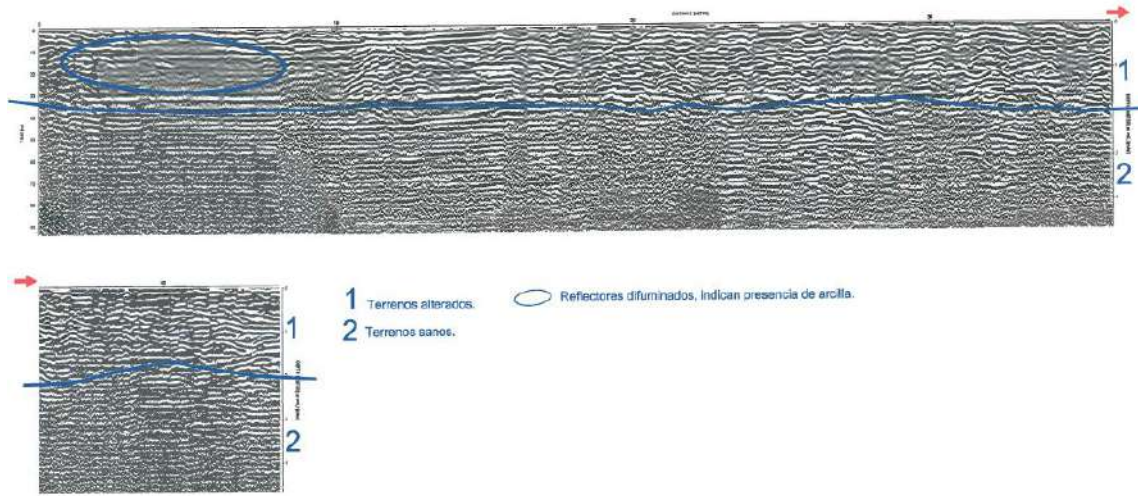
Figura Nº 30.- Interpretación del perfil GPR-09.

En la de techo se observan en general reflectores gruesos que indican la presencia de terreno más granular o roca más alterada, en la parte de muro o inferior, se observan los reflectores más homogéneos y simétricos no detectándose ninguna anomalía significativa.

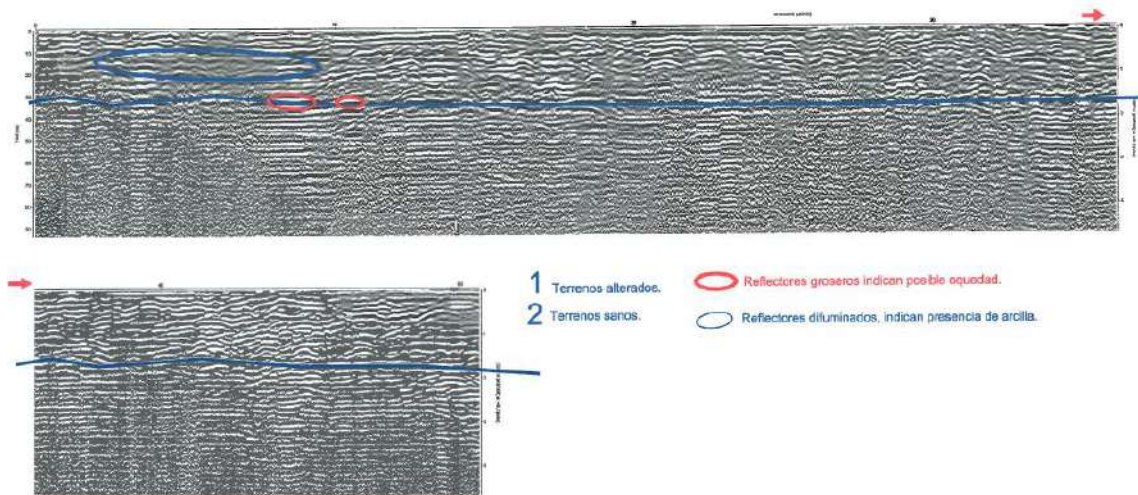
Figura Nº 31.- Interpretación del perfil GPR-10.

En la de techo se observan en general reflectores gruesos que indican la presencia de terreno más granular o roca más alterada, en la parte de muro o inferior, se observan los reflectores más homogéneos y simétricos no detectándose ninguna anomalía significativa.

<i>Tipo de anomalía</i>	<i>Distancia (m)</i>	<i>Prof. máx (m)</i>
Arcillas	1.0-10.0	1.0
Posible oquedad	8.0	2.0
Posible oquedad	11.0	2.0
Arcillas	24.0-34.0	1.0
Zona muy fracturada y/o alterada-karstificada	41.0	2.0
Arcillas	41.0-45.0	1.0
Zona muy fracturada y/o alterada-karstificada	45.0	2.0
Arcillas	49.0-51.0	1.0

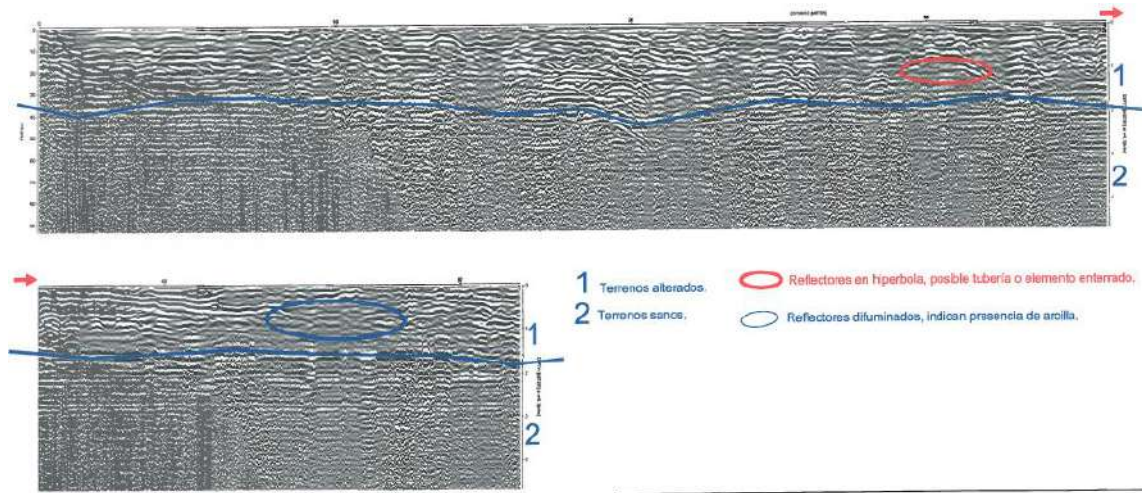
Figura Nº 32.- Interpretación del perfil GPR-11.

En la de techo se observan en general reflectores gruesos que indican la presencia de terreno más granular o roca más alterada, en la parte de muro o inferior, se observan los reflectores más homogéneos y simétricos no detectándose ninguna anomalía significativa.

Tipo de anomalía	Distancia (m)	Prof.máx (m)
Zona muy fracturada y/o alterada-karstificada	18.0-20.0	1.0-1.5
Zona muy fracturada y/o alterada-karstificada	25.0-26.0	1.0-1.5
Arcillas	44.0-48.0	1.0-1.5

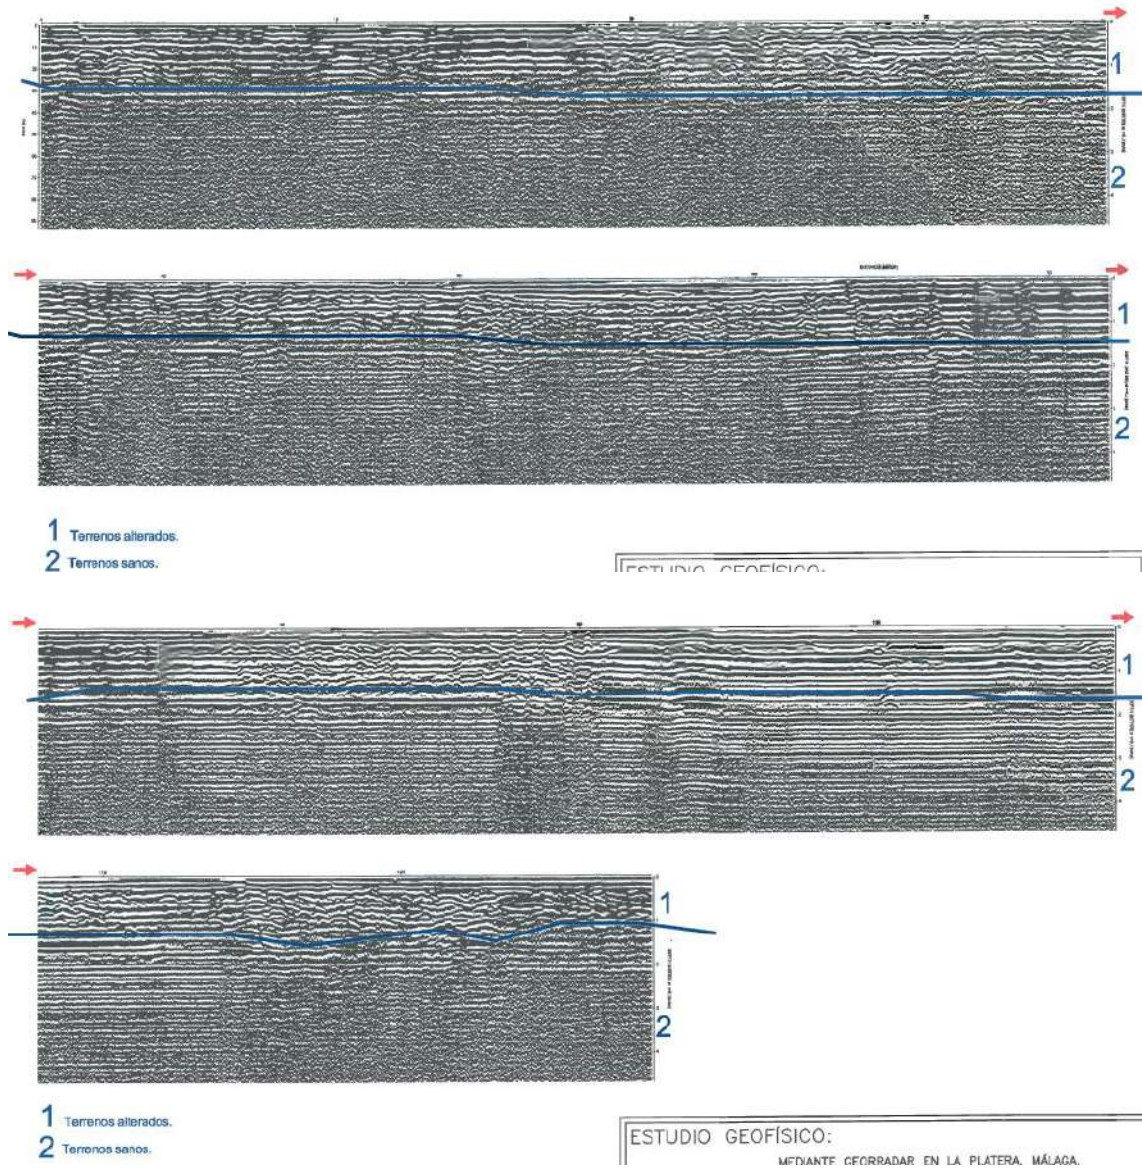
Figura Nº 33.- Interpretación del perfil GPR-12.

En la de techo se observan en general reflectores groseros que indican la presencia de terreno más granular o roca más alterada, en la parte de muro o inferior, se observan los reflectores más homogéneos y simétricos no detectándose ninguna anomalía significativa.

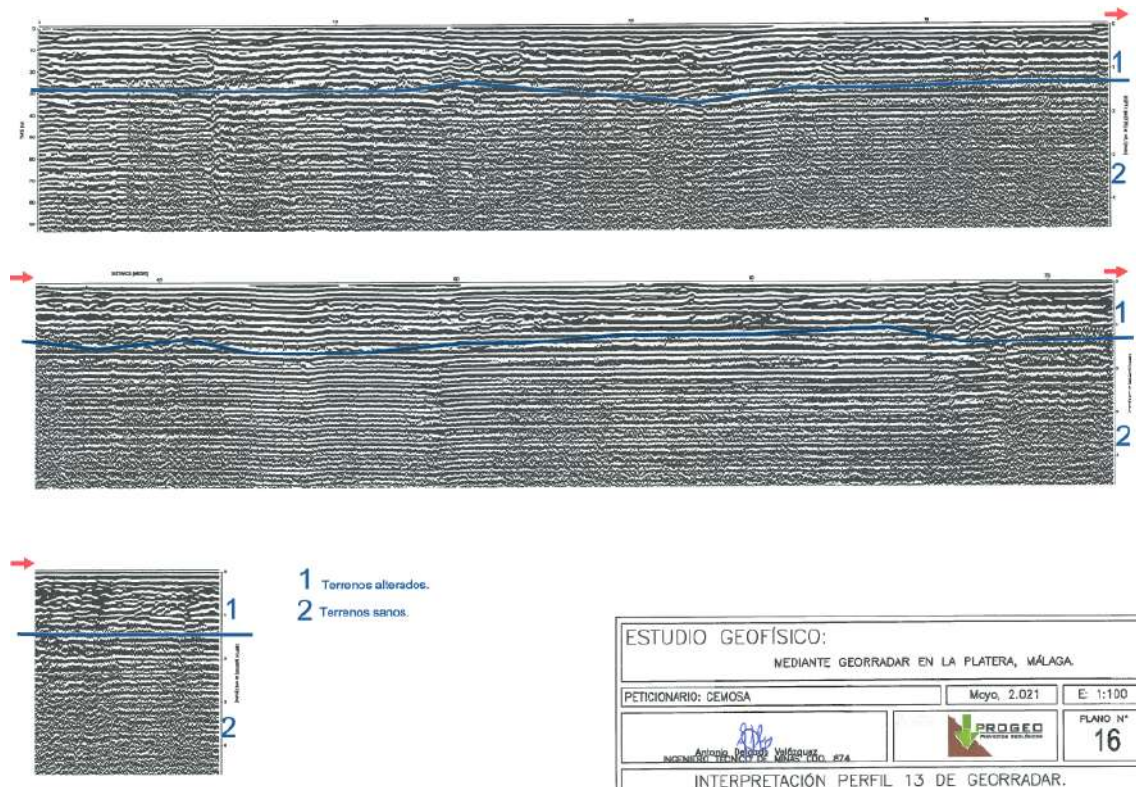
Figura Nº 34.- Interpretación del perfil GPR-13.

En la de techo se observan en general reflectores groseros que indican la presencia de terreno más granular o roca más alterada, en la parte de muro o inferior, se observan los reflectores más homogéneos y simétricos no detectándose ninguna anomalía significativa.

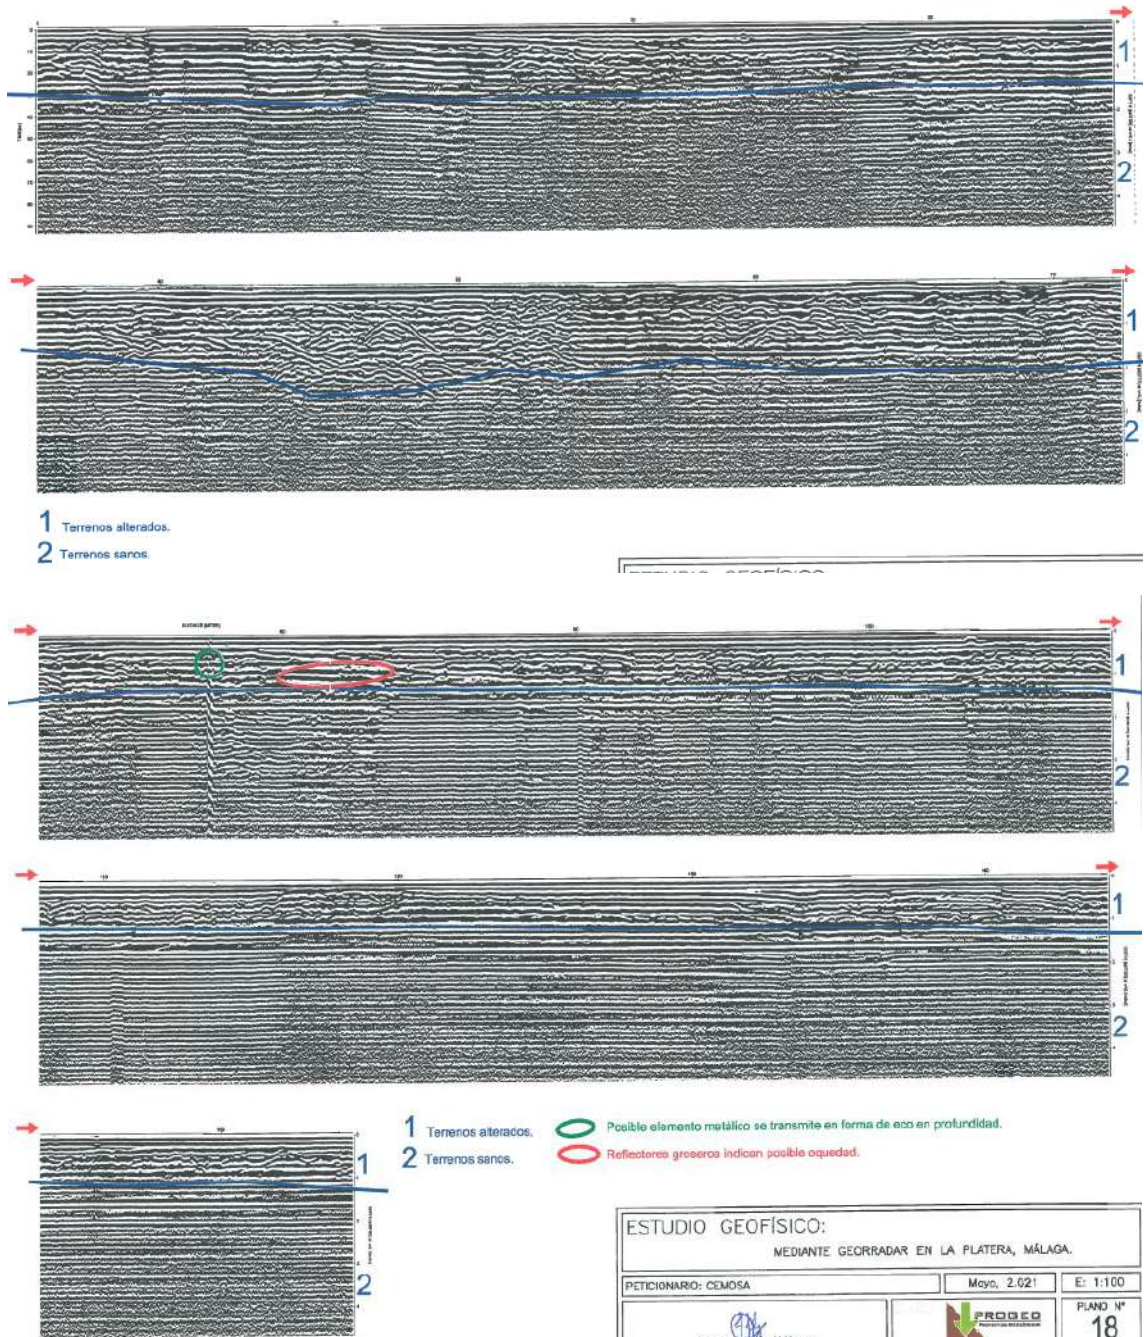
Figura Nº 35.- Interpretación del perfil GPR-14.

En la de techo se observan en general reflectores groseros que indican la presencia de terreno más granular o roca más alterada, en la parte de muro o inferior, se observan los reflectores más homogéneos y simétricos no detectándose ninguna anomalía significativa.

Tipo de anomalía	Distancia (m)	Prof.máx (m)
Zona muy fracturada y/o alterada-karstificada	43.0-48.0	2.0-2.5
Zona muy fracturada y/o alterada-karstificada	48.0-51.0	2.0-2.5
Zona muy fracturada y/o alterada-karstificada	52.0-54.0	2.0
Servicios	77.0	0.5
Posible oquedad	81.00-83.00	1.5

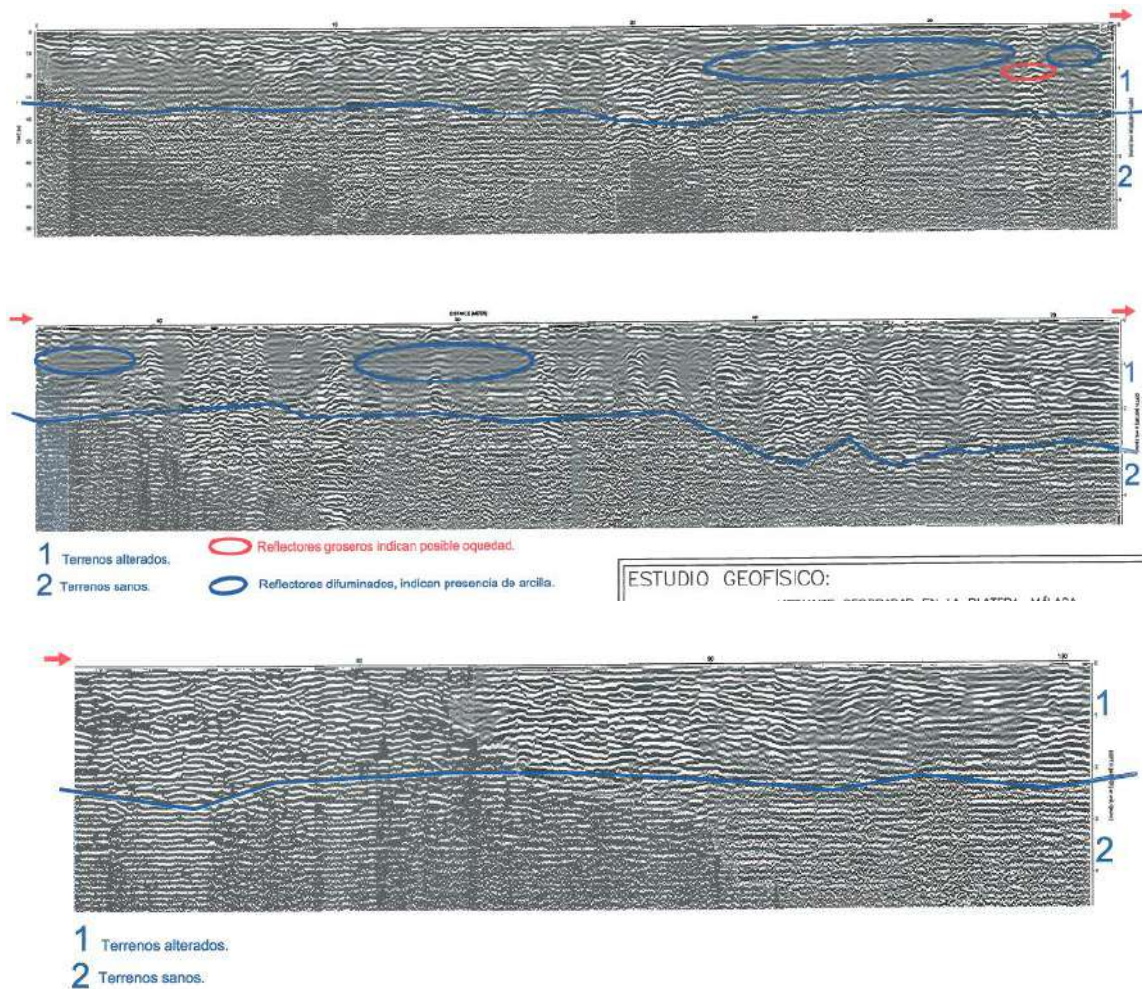
Figura Nº 36.- Interpretación del perfil GPR-15.

En la de techo se observan en general reflectores groseros que indican la presencia de terreno más granular o roca más alterada, en la parte de muro o inferior, se observan los reflectores más homogéneos y simétricos no detectándose ninguna anomalía significativa.

<i>Tipo de anomalía</i>	<i>Distancia (m)</i>	<i>Prof.máx (m)</i>
Servicios	12.5	0.5
Zona muy fracturada y/o alterada-karstificada	20.0-22.0	1.0
Arcillas	22.0-32.0	1.0
Posible oquedad	33.0	1.2
Arcillas	34.00-35.00	1.0
Arcillas	36.0-39.0	1.0
Arcillas	46.0-52.0	1.0
Zona muy fracturada y/o alterada-karstificada	53.0	2.0
Zona muy fracturada y/o alterada-karstificada	54.2	2.0
Zona muy fracturada y/o alterada-karstificada	56.0	2.5
Zona muy fracturada y/o alterada-karstificada	59.0	3.0
Zona muy fracturada y/o alterada-karstificada	60.0	3.0
Zona muy fracturada y/o alterada-karstificada	64.0	3.0

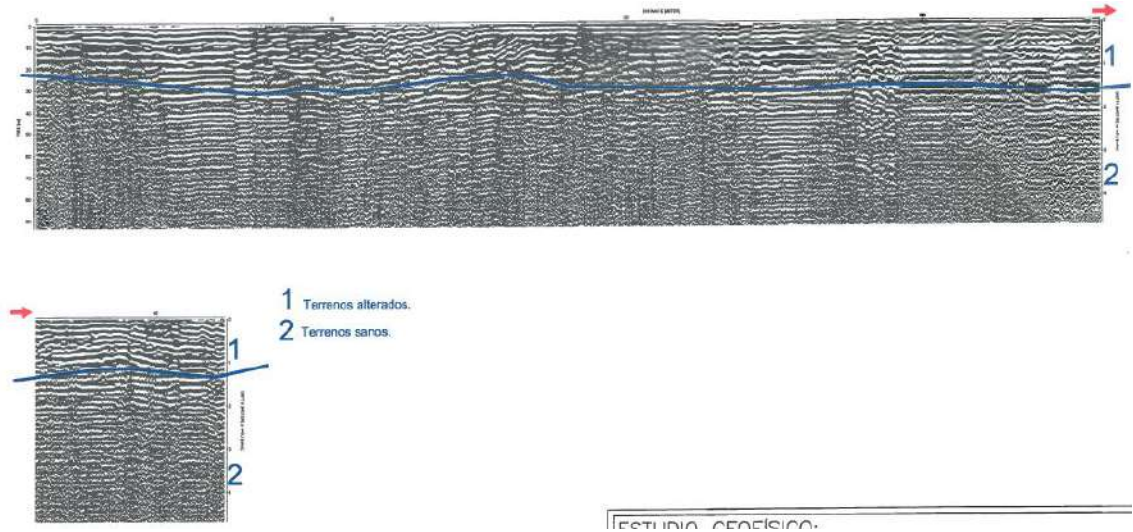
Figura Nº 37.- Interpretación del perfil GPR-16.

En la de techo se observan en general reflectores gruesos que indican la presencia de terreno más granular o roca más alterada, en la parte de muro o inferior, se observan los reflectores más homogéneos y simétricos no detectándose ninguna anomalía significativa.

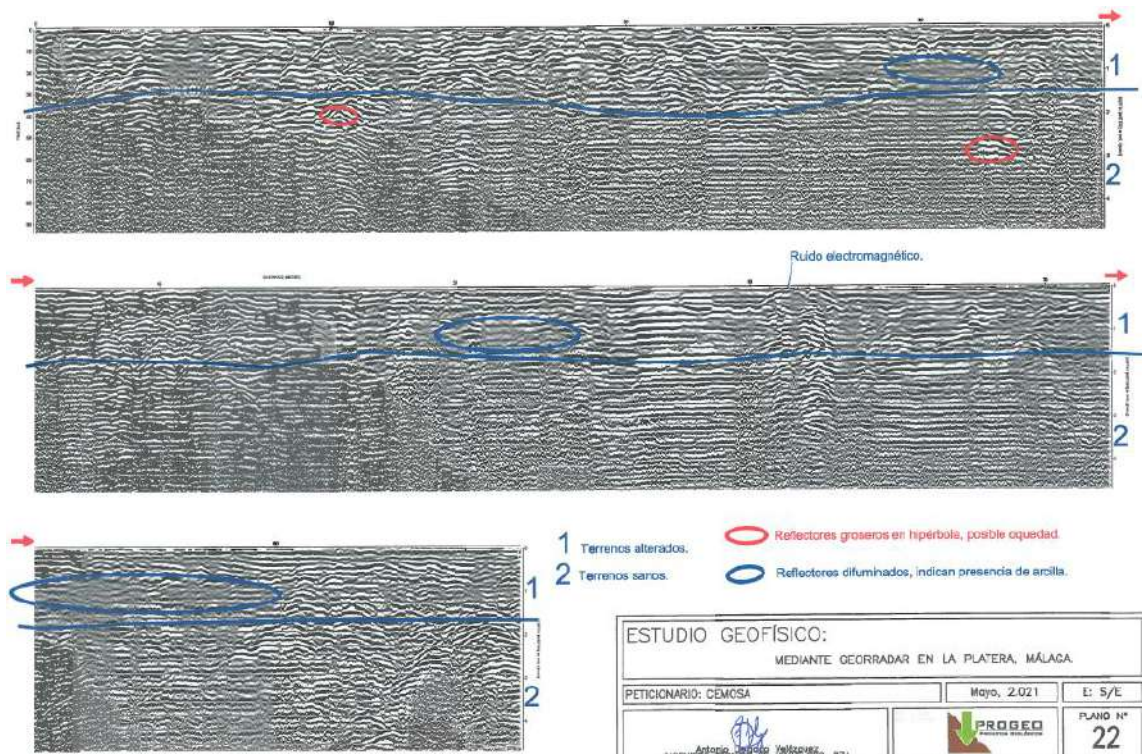
Figura Nº 38.- Interpretación del perfil GPR-17.

Tipo de anomalía	Distancia (m)	Prof.máx (m)
Posible oquedad	10.0	2.0
Posible oquedad	21.5	1.2
Posible oquedad	25.0	1.2
Arcillas	29.0-33.0	1.5
Posible oquedad	33.0	3.0
Zona muy fracturada y/o alterada-karstificada	40	2.0
Zona muy fracturada y/o alterada-karstificada	42	2.0
Arcillas	48.5-54.0	1.6
Arcillas	72.0-80.0	1.5
Zona muy fracturada y/o alterada-karstificada	87	1.8

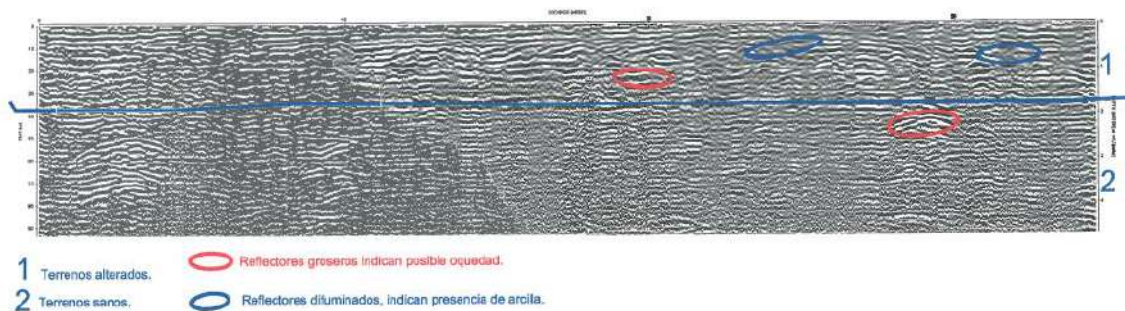
Figura Nº 39.- Interpretación del perfil GPR-18.

En la de techo se observan en general reflectores groseros que indican la presencia de terreno más granular o roca más alterada, en la parte de muro o inferior, se observan los reflectores más homogéneos y simétricos no detectándose ninguna anomalía significativa.

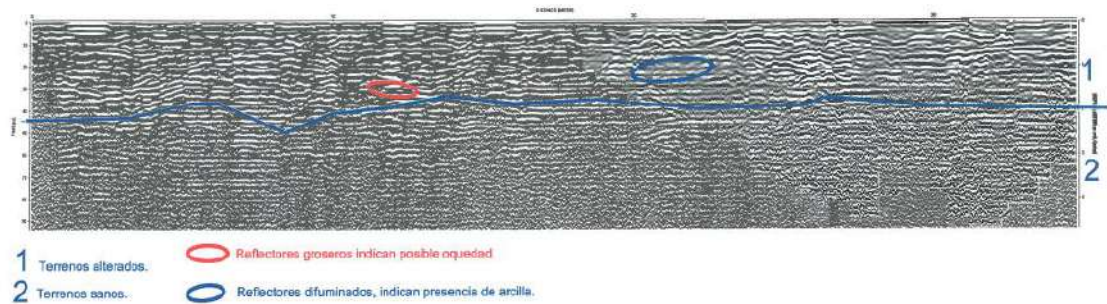
Figura Nº 40.- Interpretación del perfil GPR-19.

En la de techo se observan en general reflectores groseros que indican la presencia de terreno más granular o roca más alterada, en la parte de muro o inferior, se observan los reflectores más homogéneos y simétricos no detectándose ninguna anomalía significativa.

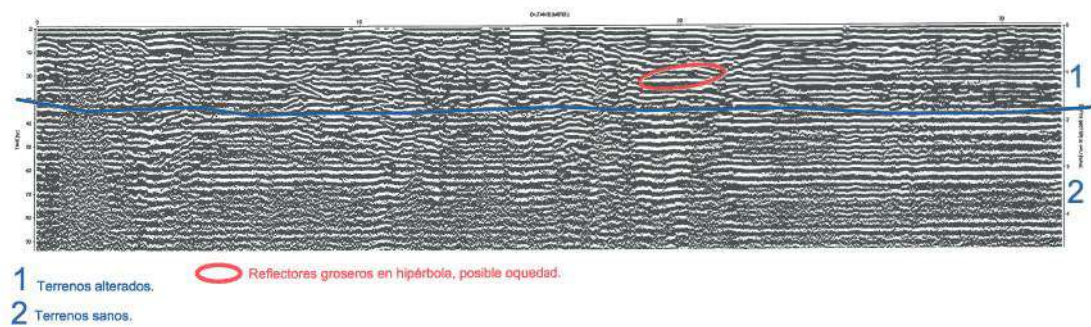
Figura Nº 41.- Interpretación del perfil GPR-20.

En la de techo se observan en general reflectores groseros que indican la presencia de terreno más granular o roca más alterada, en la parte de muro o inferior, se observan los reflectores más homogéneos y simétricos no detectándose ninguna anomalía significativa.

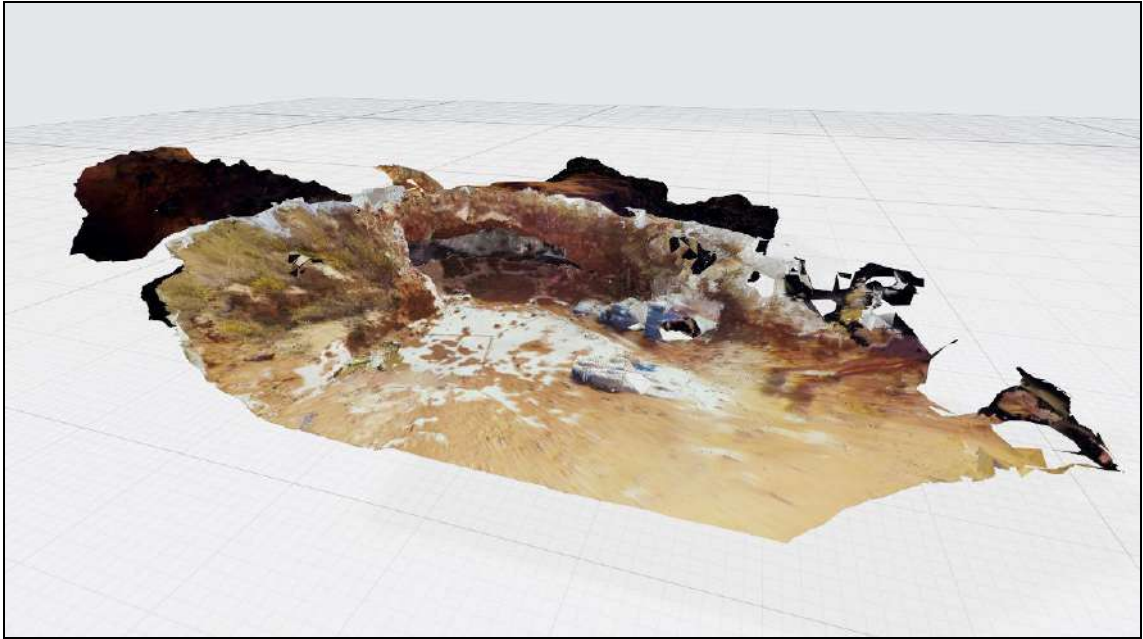
Figura Nº 43.- Imagen de cavidad "El Candado" obtenida mediante Laser Scan.

La cavidad estudiada presenta un área de 265 m², con dos ejes principales de longitudes máximas de 29,00 x 19,06m.

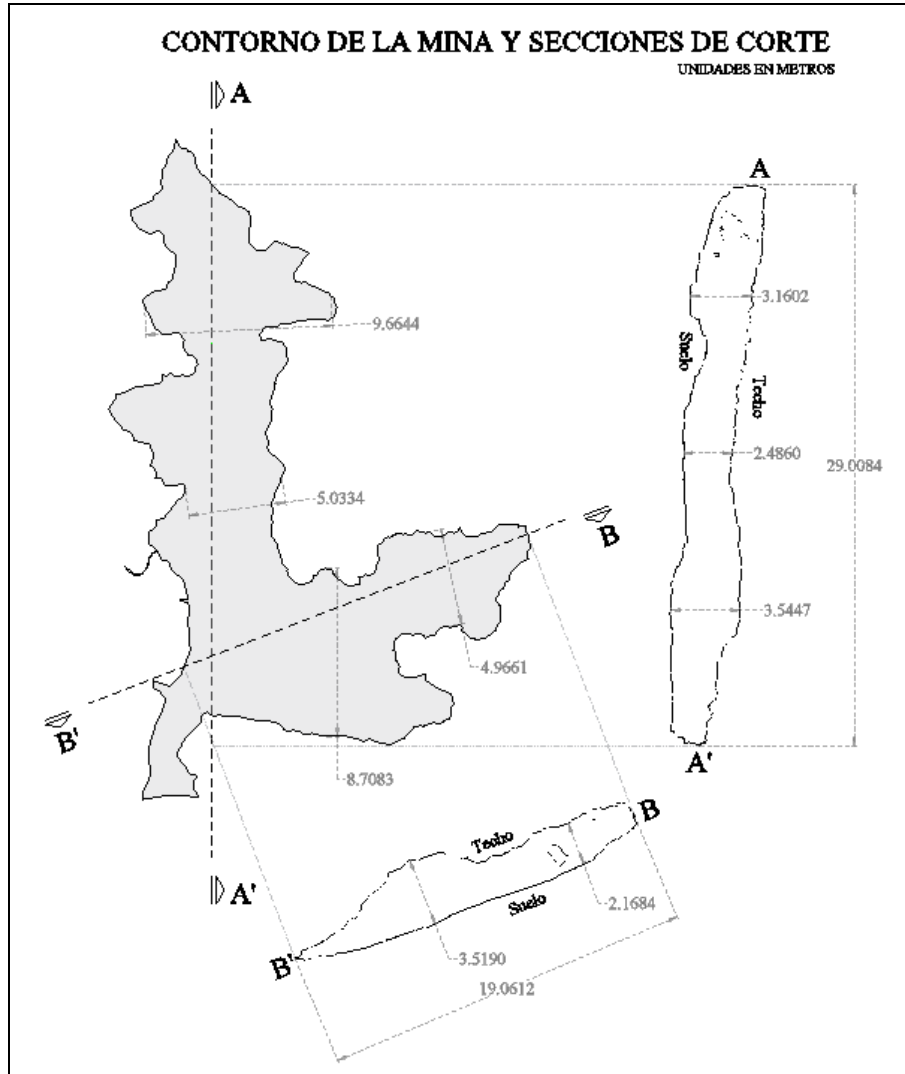
El suelo de la cavidad descrita conserva una cota topográfica más o menos regular, en torno a los 74.0 m.s.n.m:

- Galería E-NE, con una longitud máxima de 19.0m, y un ancho que oscilan entre los 5.0-8.7m. Su altura varía entre los 2.0-3.5m.
- Galería S-N, de mayor tamaño, presenta una longitud aproximada de 29.0m, con 5.0-9.0m de ancho y entre los 2.5-3.5m de alto.

Figura Nº 115.- Dimensiones aproximadas de la mina modelizada.

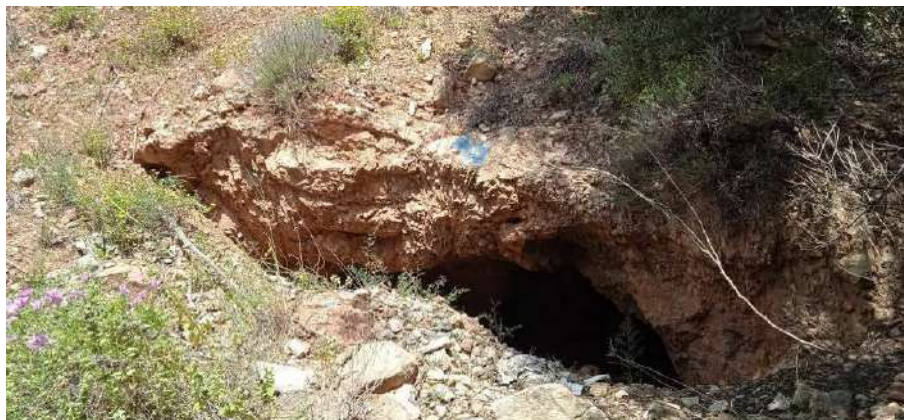
Justo enfrente de la entrada Norte de la anterior mina, se ha observado la existencia de otra bocamina parcialmente tapada y de reducidas dimensiones, tal y como se muestra en la siguiente fotografía.

Figura Nº 116.- Panorámica de entrada a la galería.

Una breve inspección a la misma pone de manifiesto una cavidad más o menos esférica-elipsoidal con fondo a unos aproximados 3.00-3.50m desde la entrada y una altura que no supera los 2.00m.

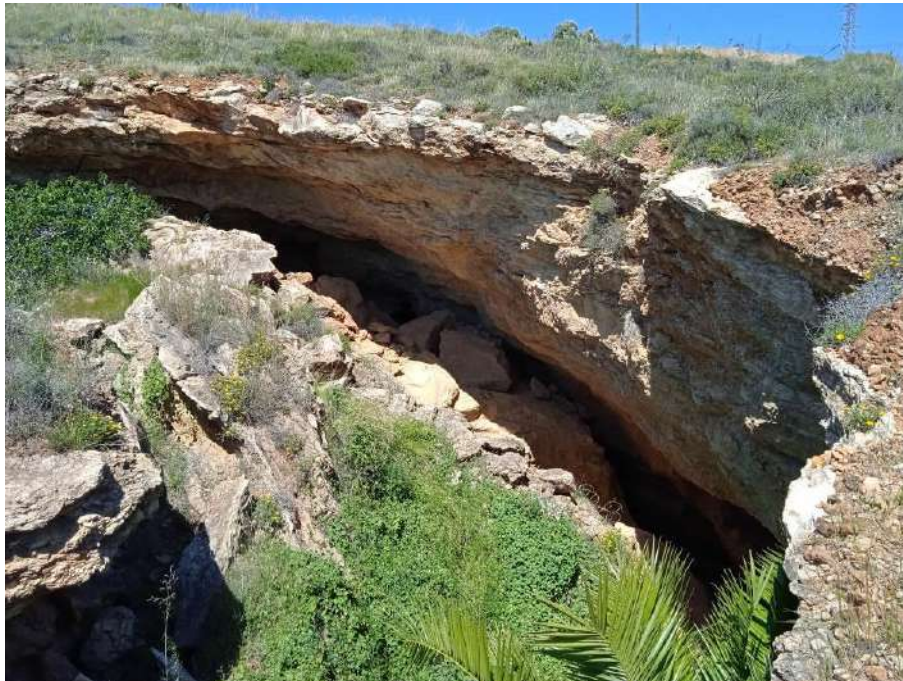
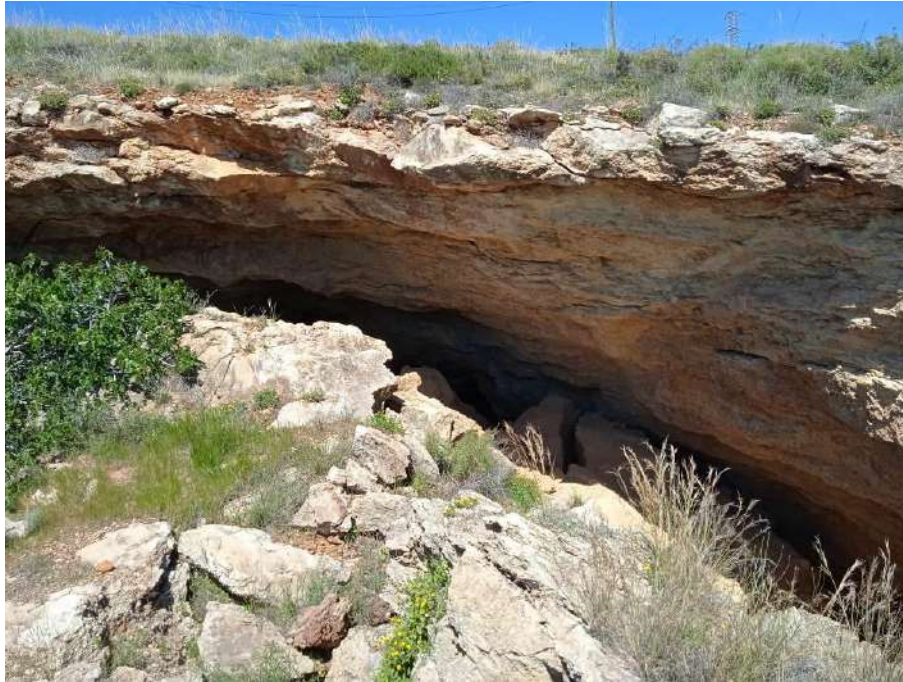
Hacia la zona Oeste de la parcela en estudio y ya puesta de manifiesto en anteriores trabajos, existe una importante entrada de una mina, tal y como se muestra en las siguientes fotografías.

Figura Nº 117.- Panorámicas de entrada a la mina.

Debido a la imposibilidad de acceso al interior no se puede estimar la geometría de la misma, si bien información sobre la zona antoja una reducida progradación de la misma en la montaña, estimando que la zona principal de actuación minera está acotada a la actual cicatriz existente en el que los procesos de hundimiento y/o colapso han dejado un paisaje salpicado de grandes bloques dispuesto de forma caótica.

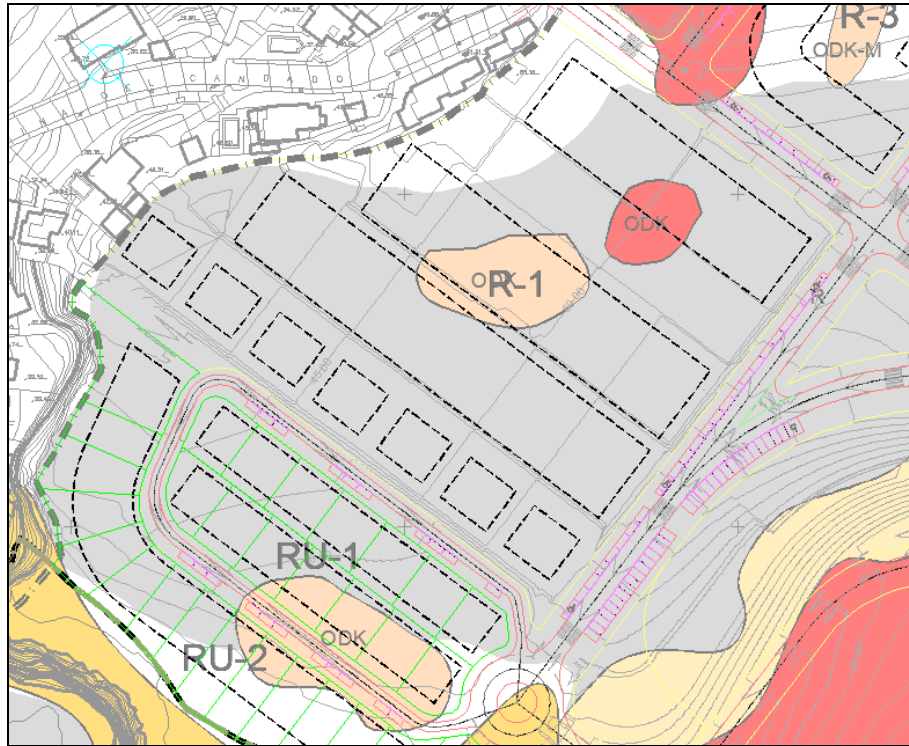
Figura Nº 122.- Riesgos geológicos-geotécnicos definidos para la parcela R-1.

Centrándonos en las propuestas de edificación en las zonas marcadas con riesgos ODK, los movimientos de tierras propuestos consisten en la realización de desmontes que van desde los 1.0-2.0m en el entorno de los sondeos S-01/S-02 y los 0.5-1.0m en el entorno del sondeo S-03.

En este contexto y dada la escasa entidad de espesor de terreno a retirar, apenas se ve afectada la franja de alteración superficial estimada para esta zona en torno a los 2.0-3.0m, manteniéndose el grado de calificación en cuanto a los riesgos tipo ODK definidos para esta zona y que quedan como riesgo ODK puede calificarse en un grado moderado en el entorno de los sondeos S-01/S-02 y como ODK en un grado alto en el entorno del sondeo S-03.

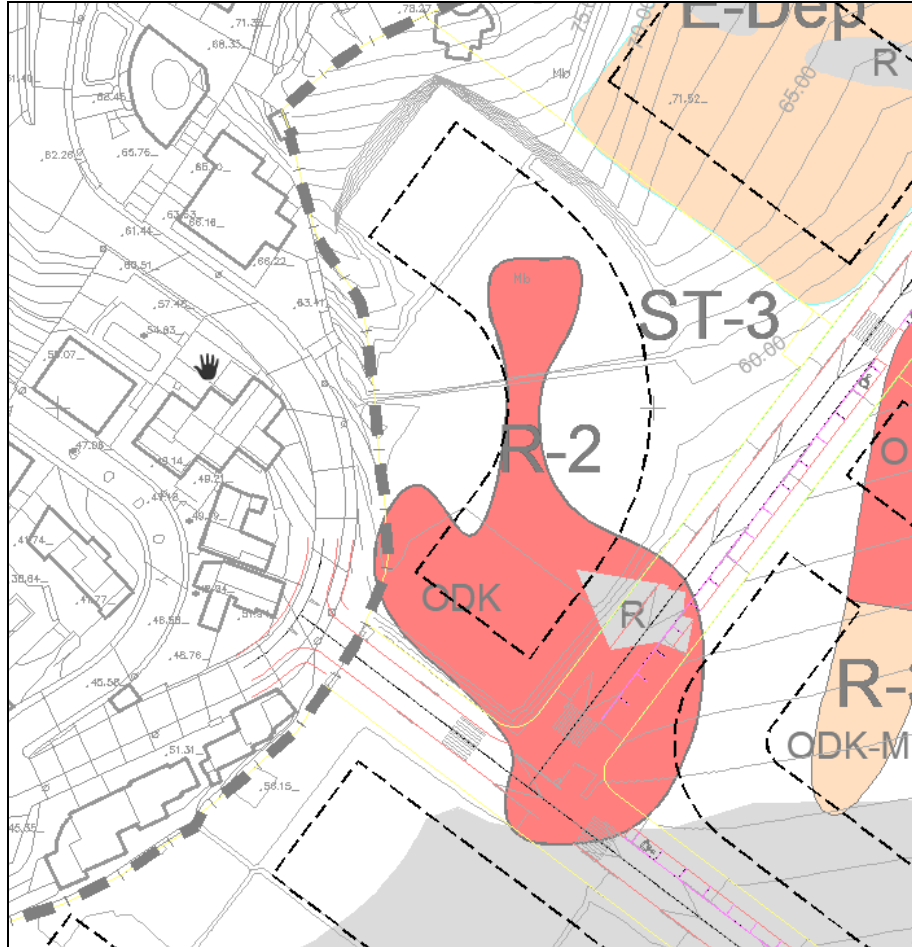
Figura Nº 124.- Riesgos geológicos-geotécnicos definidos para la parcela R-2.

A lo largo de la edificación planteada se proyectan desmontes que oscilan entre los 0.50m-1.50m para los sectores Norte y Sur y en torno a los 1.7-4.0m en el sector central. Indicar que hacia el sector NW de la actual cantera, para el encaje del edificio se proyecta un retranqueado del frente de la misma con desmontes de hasta 8.0-10.0m.

En este contexto y dada la escasa entidad de espesor de terreno a retirar en gran parte del sector, apenas se ve afectada la franja de alteración superficial estimada para esta zona en torno a los 2.0-3.0m.

En cuanto a los riesgos tipo ODK definidos para esta zona se mantiene su calificación, si bien en el entorno NW de la cantera el área de influencia de éstos se ve reducida debido a la importante excavación diseñada gracias a la cual se minimiza el riesgo, aumentando en el sector S-SE de la edificación planteada, debido a las anomalías detectadas en el entorno del sondeo S-21.

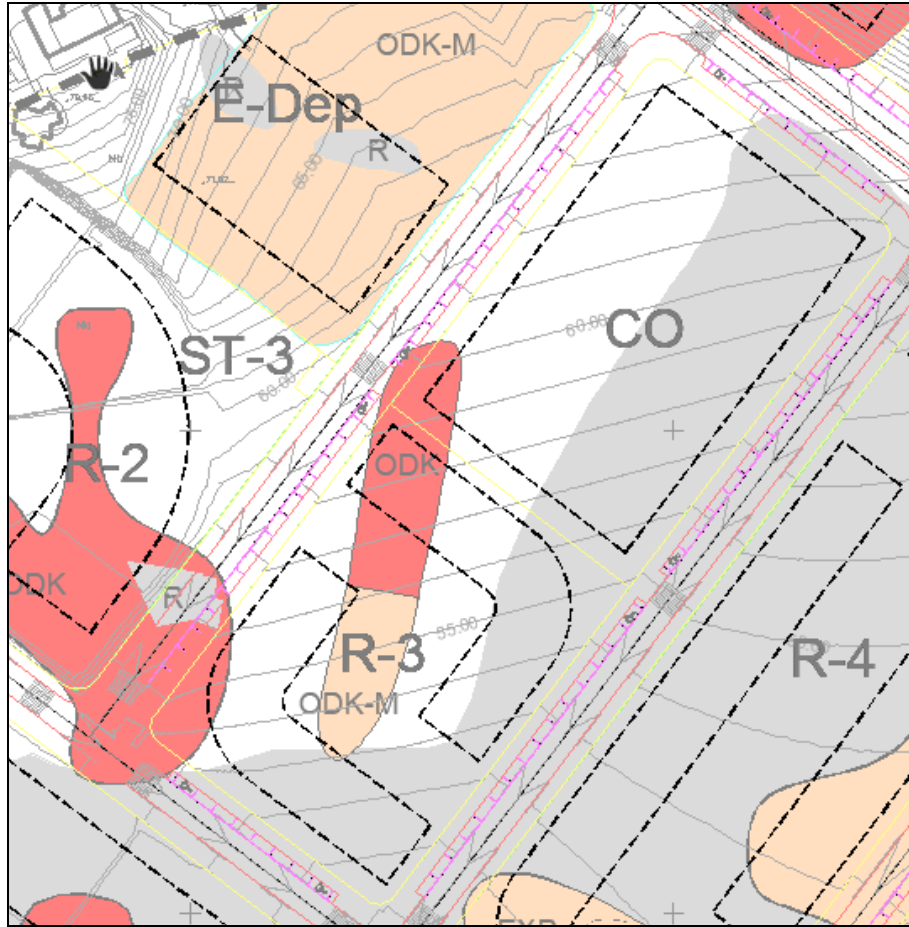
Figura Nº 126.- Riesgos geológicos-geotécnicos definidos para la parcela R-3.

A lo largo de esta parcela se proponen dos edificaciones, para lo que se tiene prevista la ejecución de desmontes entre los 1.5-3.5m para el edificio Sur y en torno a los 2.5-4.0m en el caso del edificio Norte.

En cuanto a los riesgos tipo ODK definidos para esta zona, se estima que a lo largo del edificio Sur el riesgo de fenómenos de karstificación indicado para esta zona alcanzaría aproximadamente los 3.5-4.0m de profundidad, por lo que un leve planteamiento de las profundidades de excavación minimizará el riesgo tipo ODK a moderado.

En cuanto al edificio Norte, se mantiene la calificación para el riesgo tipo ODK definido para esta zona, ODK en un grado alto.

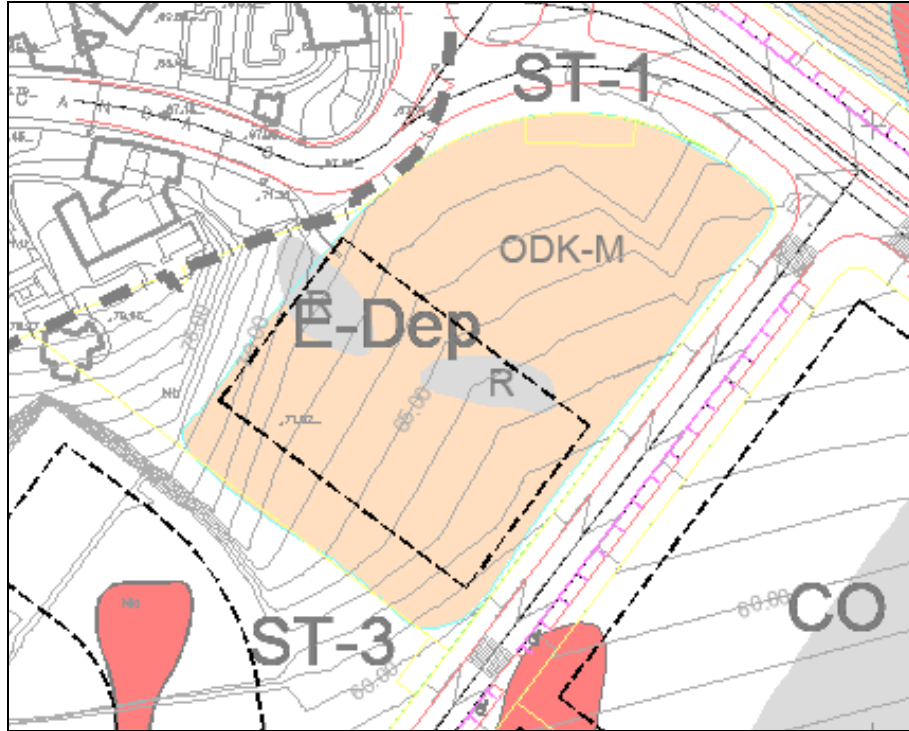
Figura Nº 128.- Riesgos geológicos-geotécnicos definidos para la parcela E-Dep.

A lo largo del edificio planteado en esta parcela, se tienen previstos desmontes en el entorno de los 4.0-6.0m con máximos hacia el sector Este de hasta 7.0m.

En este caso con los desmontes proyectados se elimina gran parte de la franja de alteración superficial definida a partir del georadar.

Debido a los importantes desmontes a realizar, se minimiza en gran medida el tipo de riesgo tipo ODK asignado para la zona, pudiendo decir que éste quedaría como un riesgo de tipo moderado para el entorno de la huella de la edificación planteada.

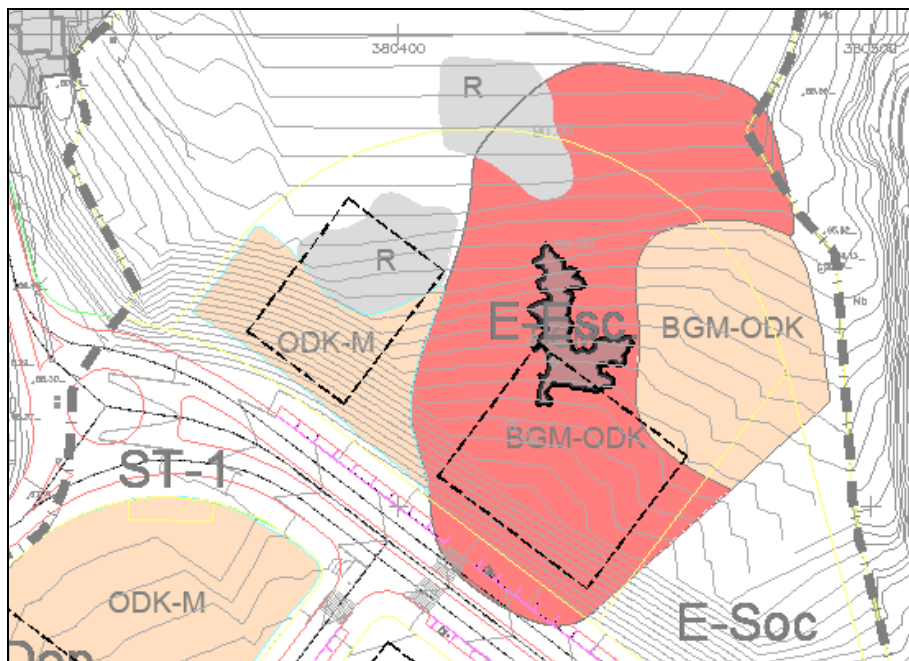
Figura Nº 130.- Riesgos geológicos-geotécnicos definidos para la parcela E-Esc.

En cuanto a los procesos de karstificación, el entorno del sondeo S-08 al no realizarse desmontes de entidad, mantiene la calificación ODK en un grado alto, mientras que en el entorno de los sondeos S-15 y S-16 pasa a ODK en grado moderado-bajo, al haberse planteado desmontes de hasta 4.0-8.0m lo que minimiza el riesgo.

Por último, hacia el sector NE de la edificación planteada, se proyectan desmontes aproximadamente entre los 3.0-4.5m, lo que a la luz del resultado de los sondeos S-09, S-10 y S-11 pueden calificarse los riesgos tipo BMG-ODK como de riesgo moderado.

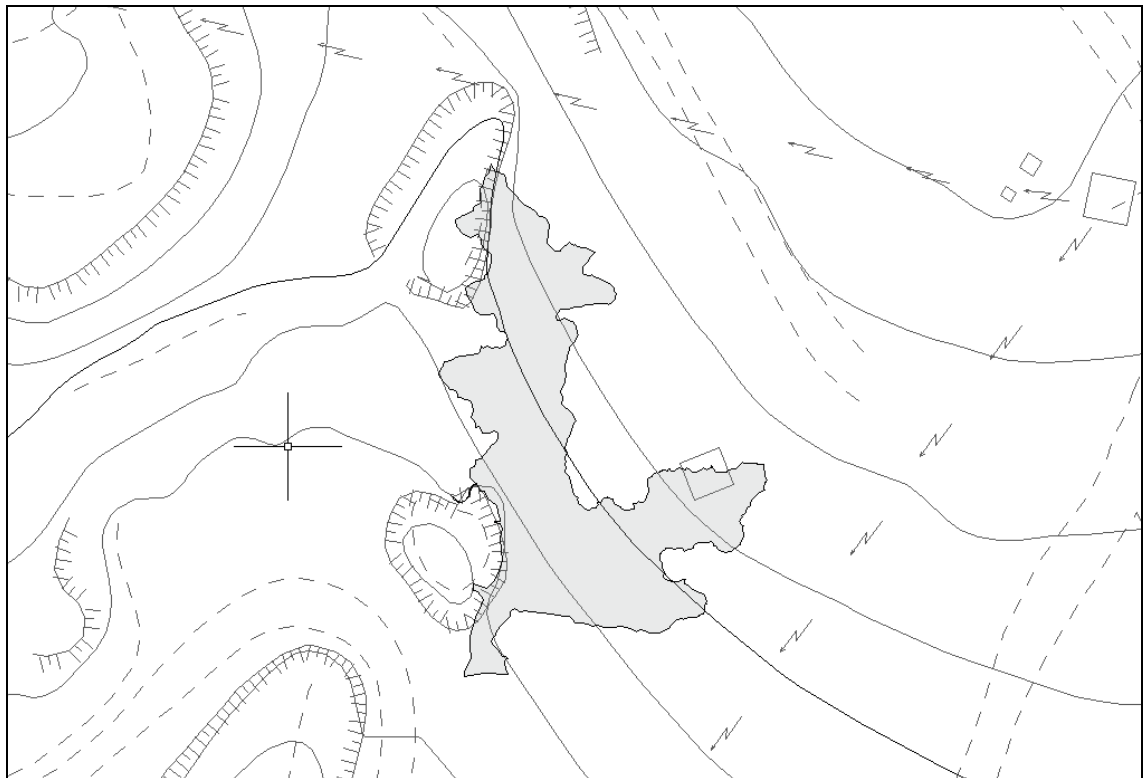
Figura Nº 136.- Trazado en planta de la mina El Candado "Este" modelizada.

- A la luz de los resultados obtenidos puede concluirse en primer lugar, que el desarrollo geométrico y extensión de las galerías que conforman la Mina del Candado "Este" se circunscribe a la morfología existente y directamente observable. Se le atribuye un riesgo alto de tipo BMG.
- Los fenómenos de karstificación tipo ODK pueden considerarse como de grado medio, exceptuando la zona de influencia de las galerías de la mina, fuera de la huella del edificio proyectado y de grado medio-alto dentro de la huella del mismo acotando la profundidad de la misma hasta aproximadamente los 8.00-9.00m de profundidad, desde la cota de realización de las prospecciones, las cuales oscilan entre los 72.00-76.00 m.s.n.m.
- No obstante, la zona estudiada por los sondeos S-10, S-11 y S-12 se enmarca en el ámbito de la actividad minera, por lo que se le atribuye un riesgo de tipo BMG-ODK moderado.
