ANEJO 8. INFORME TÉCNICO DE RESULTADOS DEL RECONOCIMIENTO GEOLÓGICO PARA EL ESTUDIO DE RIESGOS GEOLÓGICOS. URBANIZACIÓN LA PLATERA (ESTE). MÁLAGA.

INFORME TÉCNICO DE RESULTADOS DEL RECOCOCIMIENTO GEOLÓGICO PARA LA AMPLIACIÓN DE ESTUDIO DE RIESGOS GEOLÓGICOS DEL SECTOR SUP-LE.10 “LA PLATERA”, MÁLAGA.

Peticionario: **FINANCIERA Y MINERA S.A.**

Fecha: **Junio de 2021**

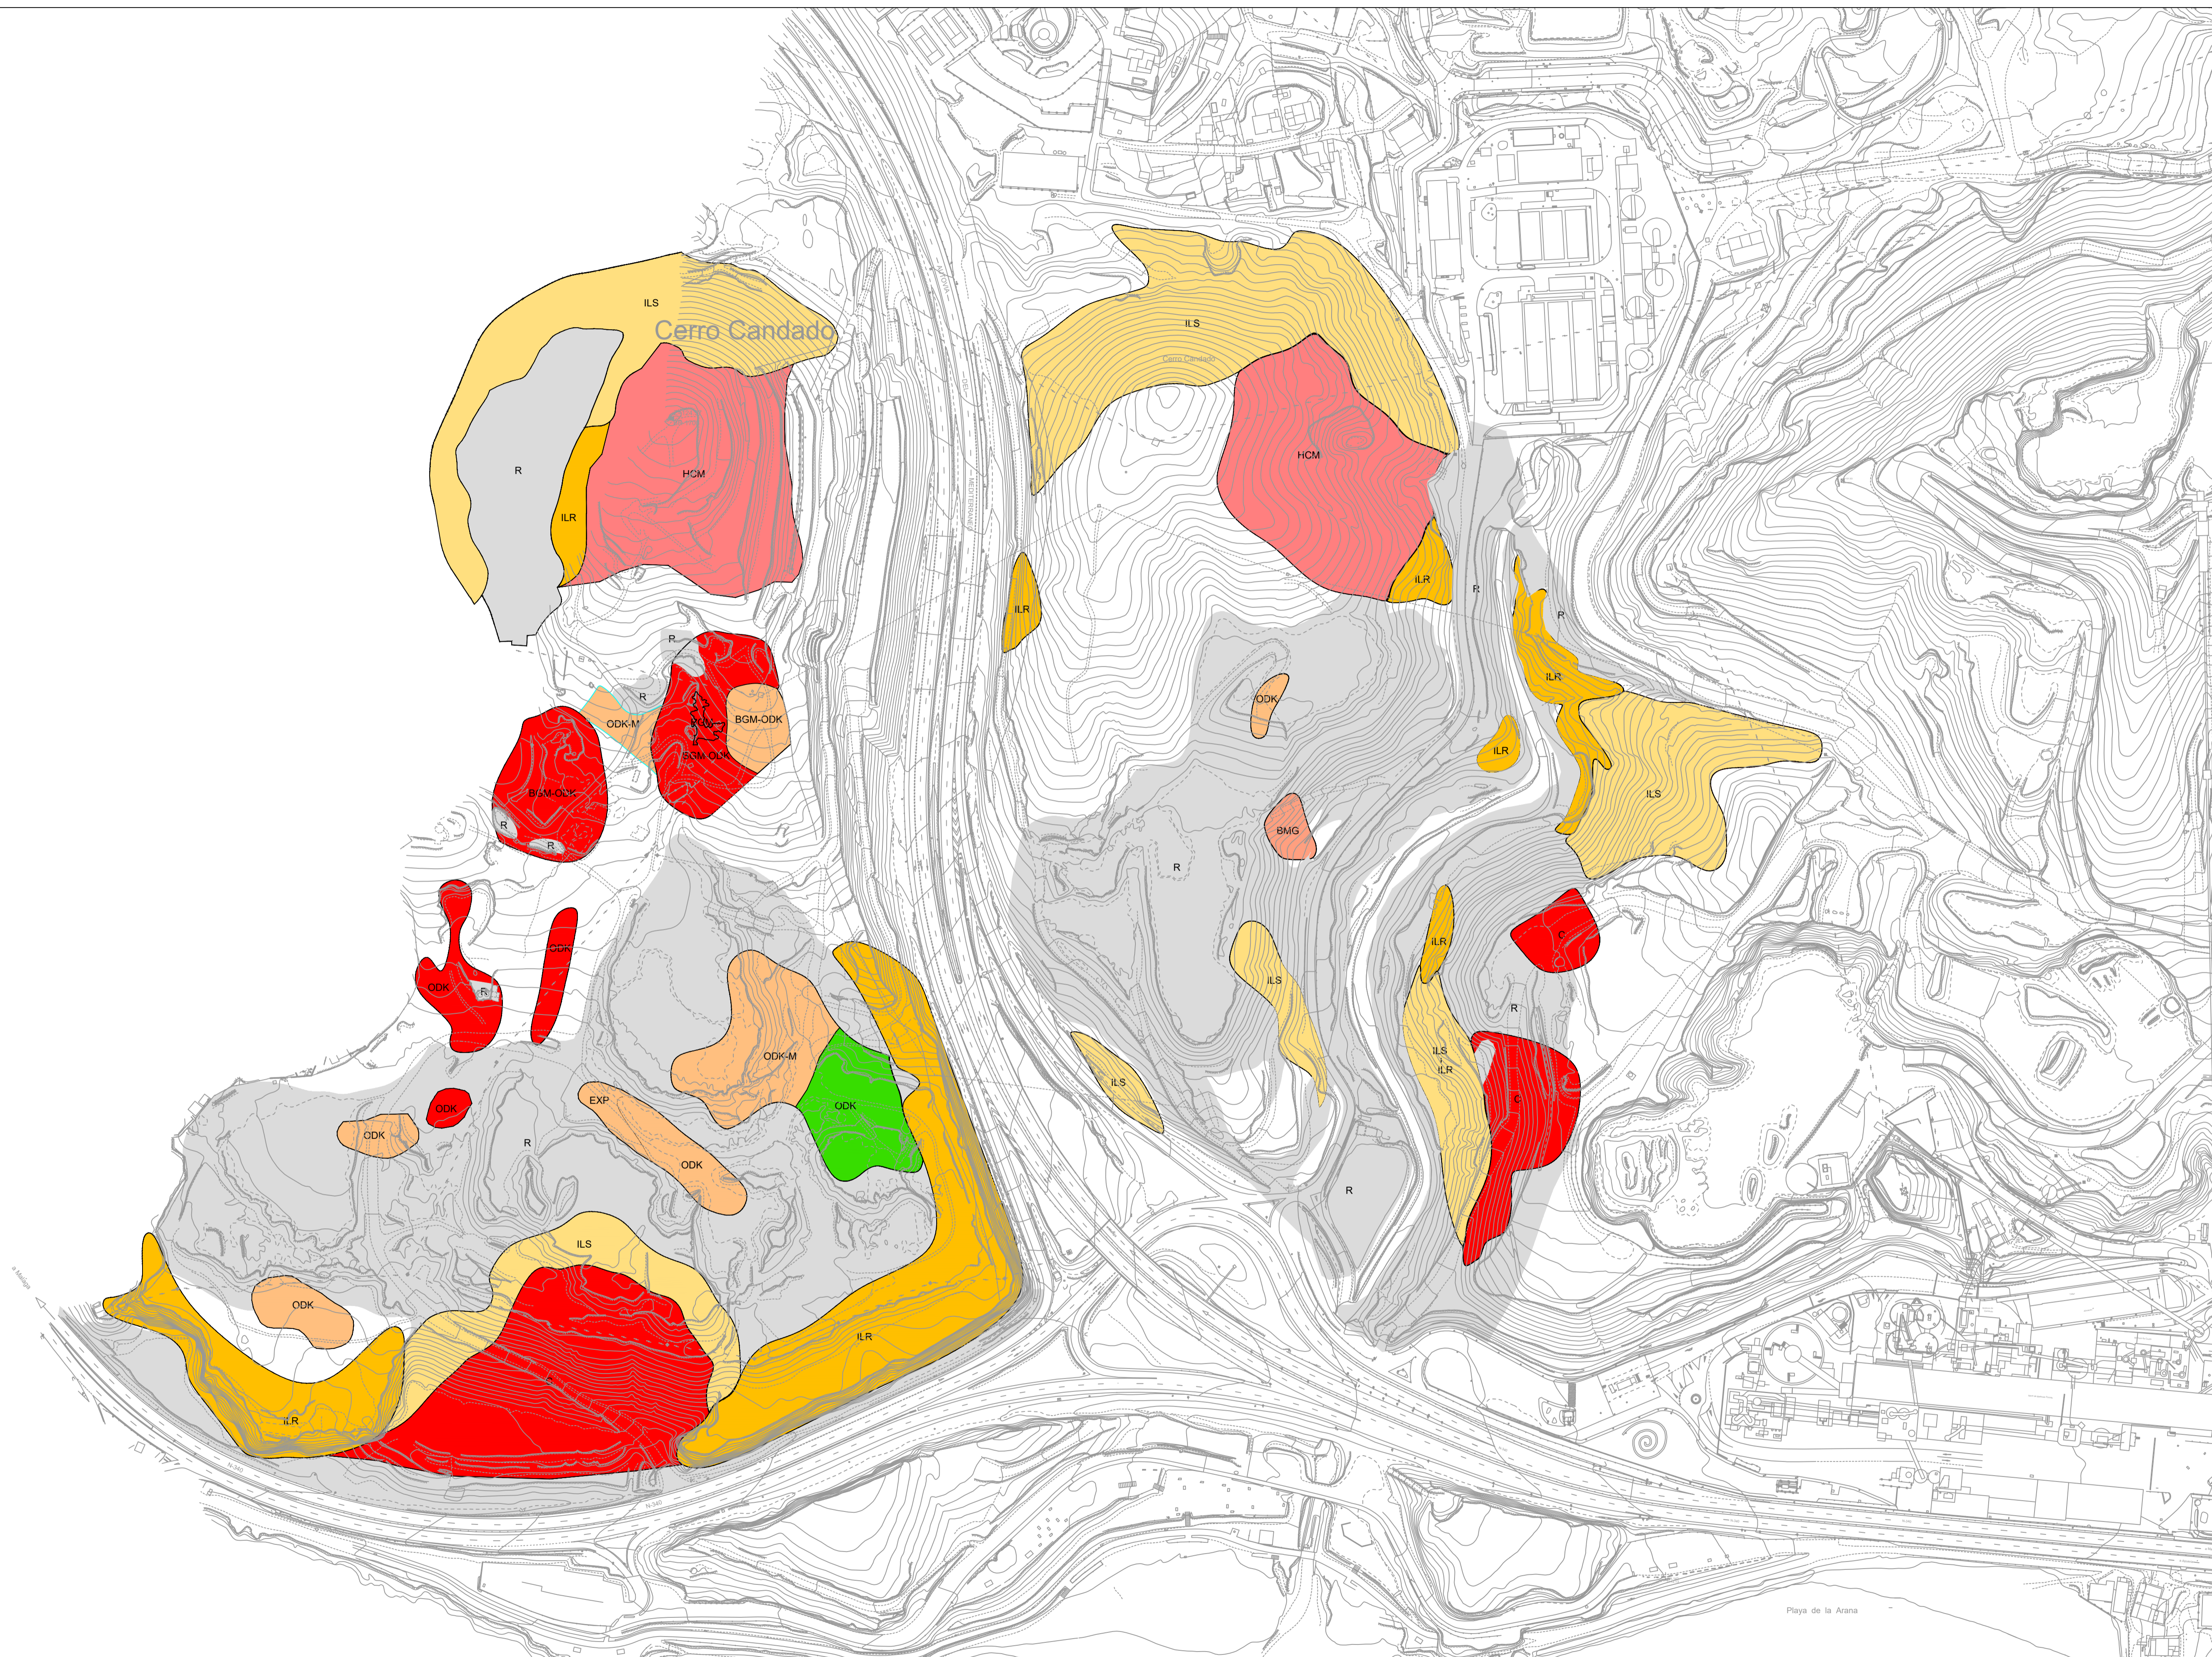
ANEJO 1.3 Plano de riesgos geológico-geotécnicos (Topografía actual)

-   ILS INESTABILIDADES DE LADERAS RELACIONADAS CON DEPÓSITOS TIPO SUELO
-   ILR INESTABILIDADES DE LADERAS RELACIONADAS CON ROTURAS ESTRUCTURALES EN MACIZOS ROCOSOS
-   ODK PRESENCIA DE OQUEDADES RELACIONADAS CON PROCESOS DE DISOLUCIÓN/KARSTIFICACIÓN DE LOS MACIZOS ROCOSOS CALCÁREOS GRADO ALTO
-   ODK PRESENCIA DE OQUEDADES RELACIONADAS CON PROCESOS DE DISOLUCIÓN/KARSTIFICACIÓN DE LOS MACIZOS ROCOSOS CALCÁREOS GRADO MODERADO
-   ODK PRESENCIA DE OQUEDADES RELACIONADAS CON PROCESOS DE DISOLUCIÓN/KARSTIFICACIÓN DE LOS MACIZOS ROCOSOS CALCÁREOS GRADO MODERADO - BAJO
-   EXP PRESENCIA DE TERRENOS EXPANSIVOS. GRADO MEDIO

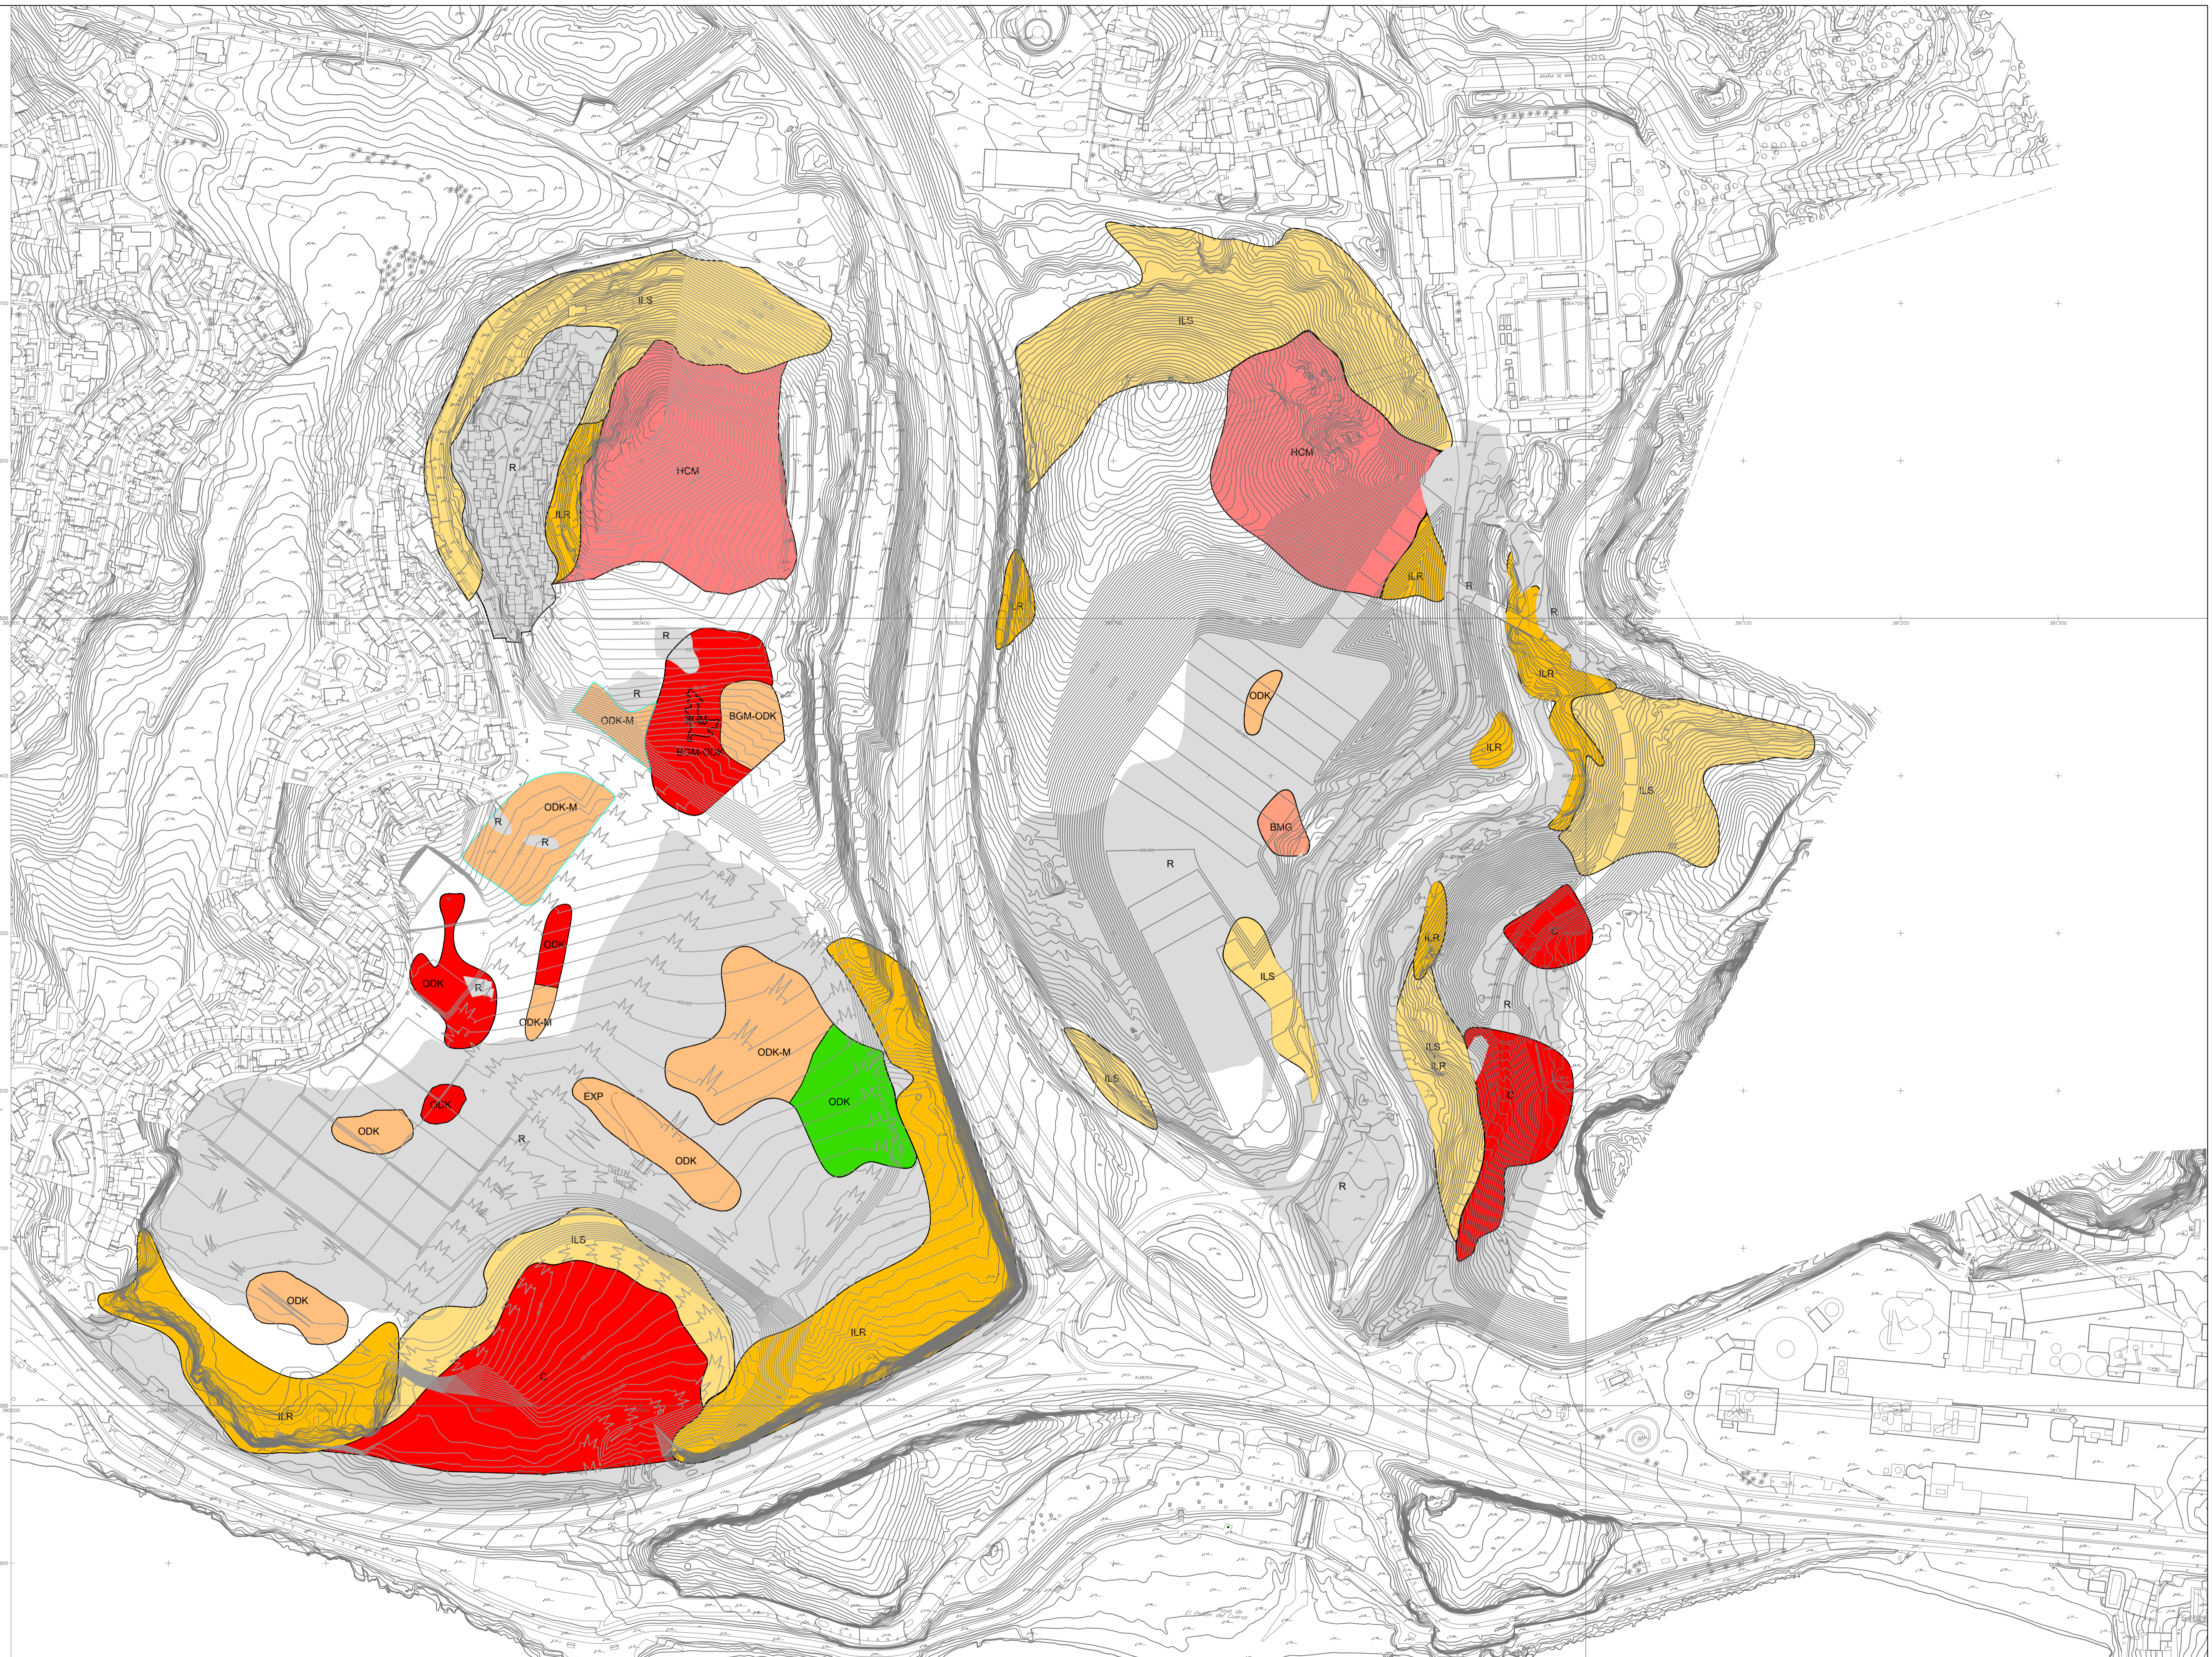
ANEJO 1.4 Plano de riesgos geológico-geotécnicos (Propuesta de modificación topográfica)

-   ILS INESTABILIDADES DE LADERAS RELACIONADAS CON DEPÓSITOS TIPO SUELO
-   ILR INESTABILIDADES DE LADERAS RELACIONADAS CON ROTURAS ESTRUCTURALES EN MACIZOS ROCOSOS
-   ODK PRESENCIA DE OQUEDADES RELACIONADAS CON PROCESOS DE DISOLUCIÓN/KARSTIFICACIÓN DE LOS MACIZOS ROCOSOS CALCÁREOS GRADO ALTO
-   ODK PRESENCIA DE OQUEDADES RELACIONADAS CON PROCESOS DE DISOLUCIÓN/KARSTIFICACIÓN DE LOS MACIZOS ROCOSOS CALCÁREOS GRADO MODERADO
-   ODK PRESENCIA DE OQUEDADES RELACIONADAS CON PROCESOS DE DISOLUCIÓN/KARSTIFICACIÓN DE LOS MACIZOS ROCOSOS CALCÁREOS GRADO MODERADO - BAJO
-   EXP PRESENCIA DE TERRENOS EXPANSIVOS. GRADO MEDIO

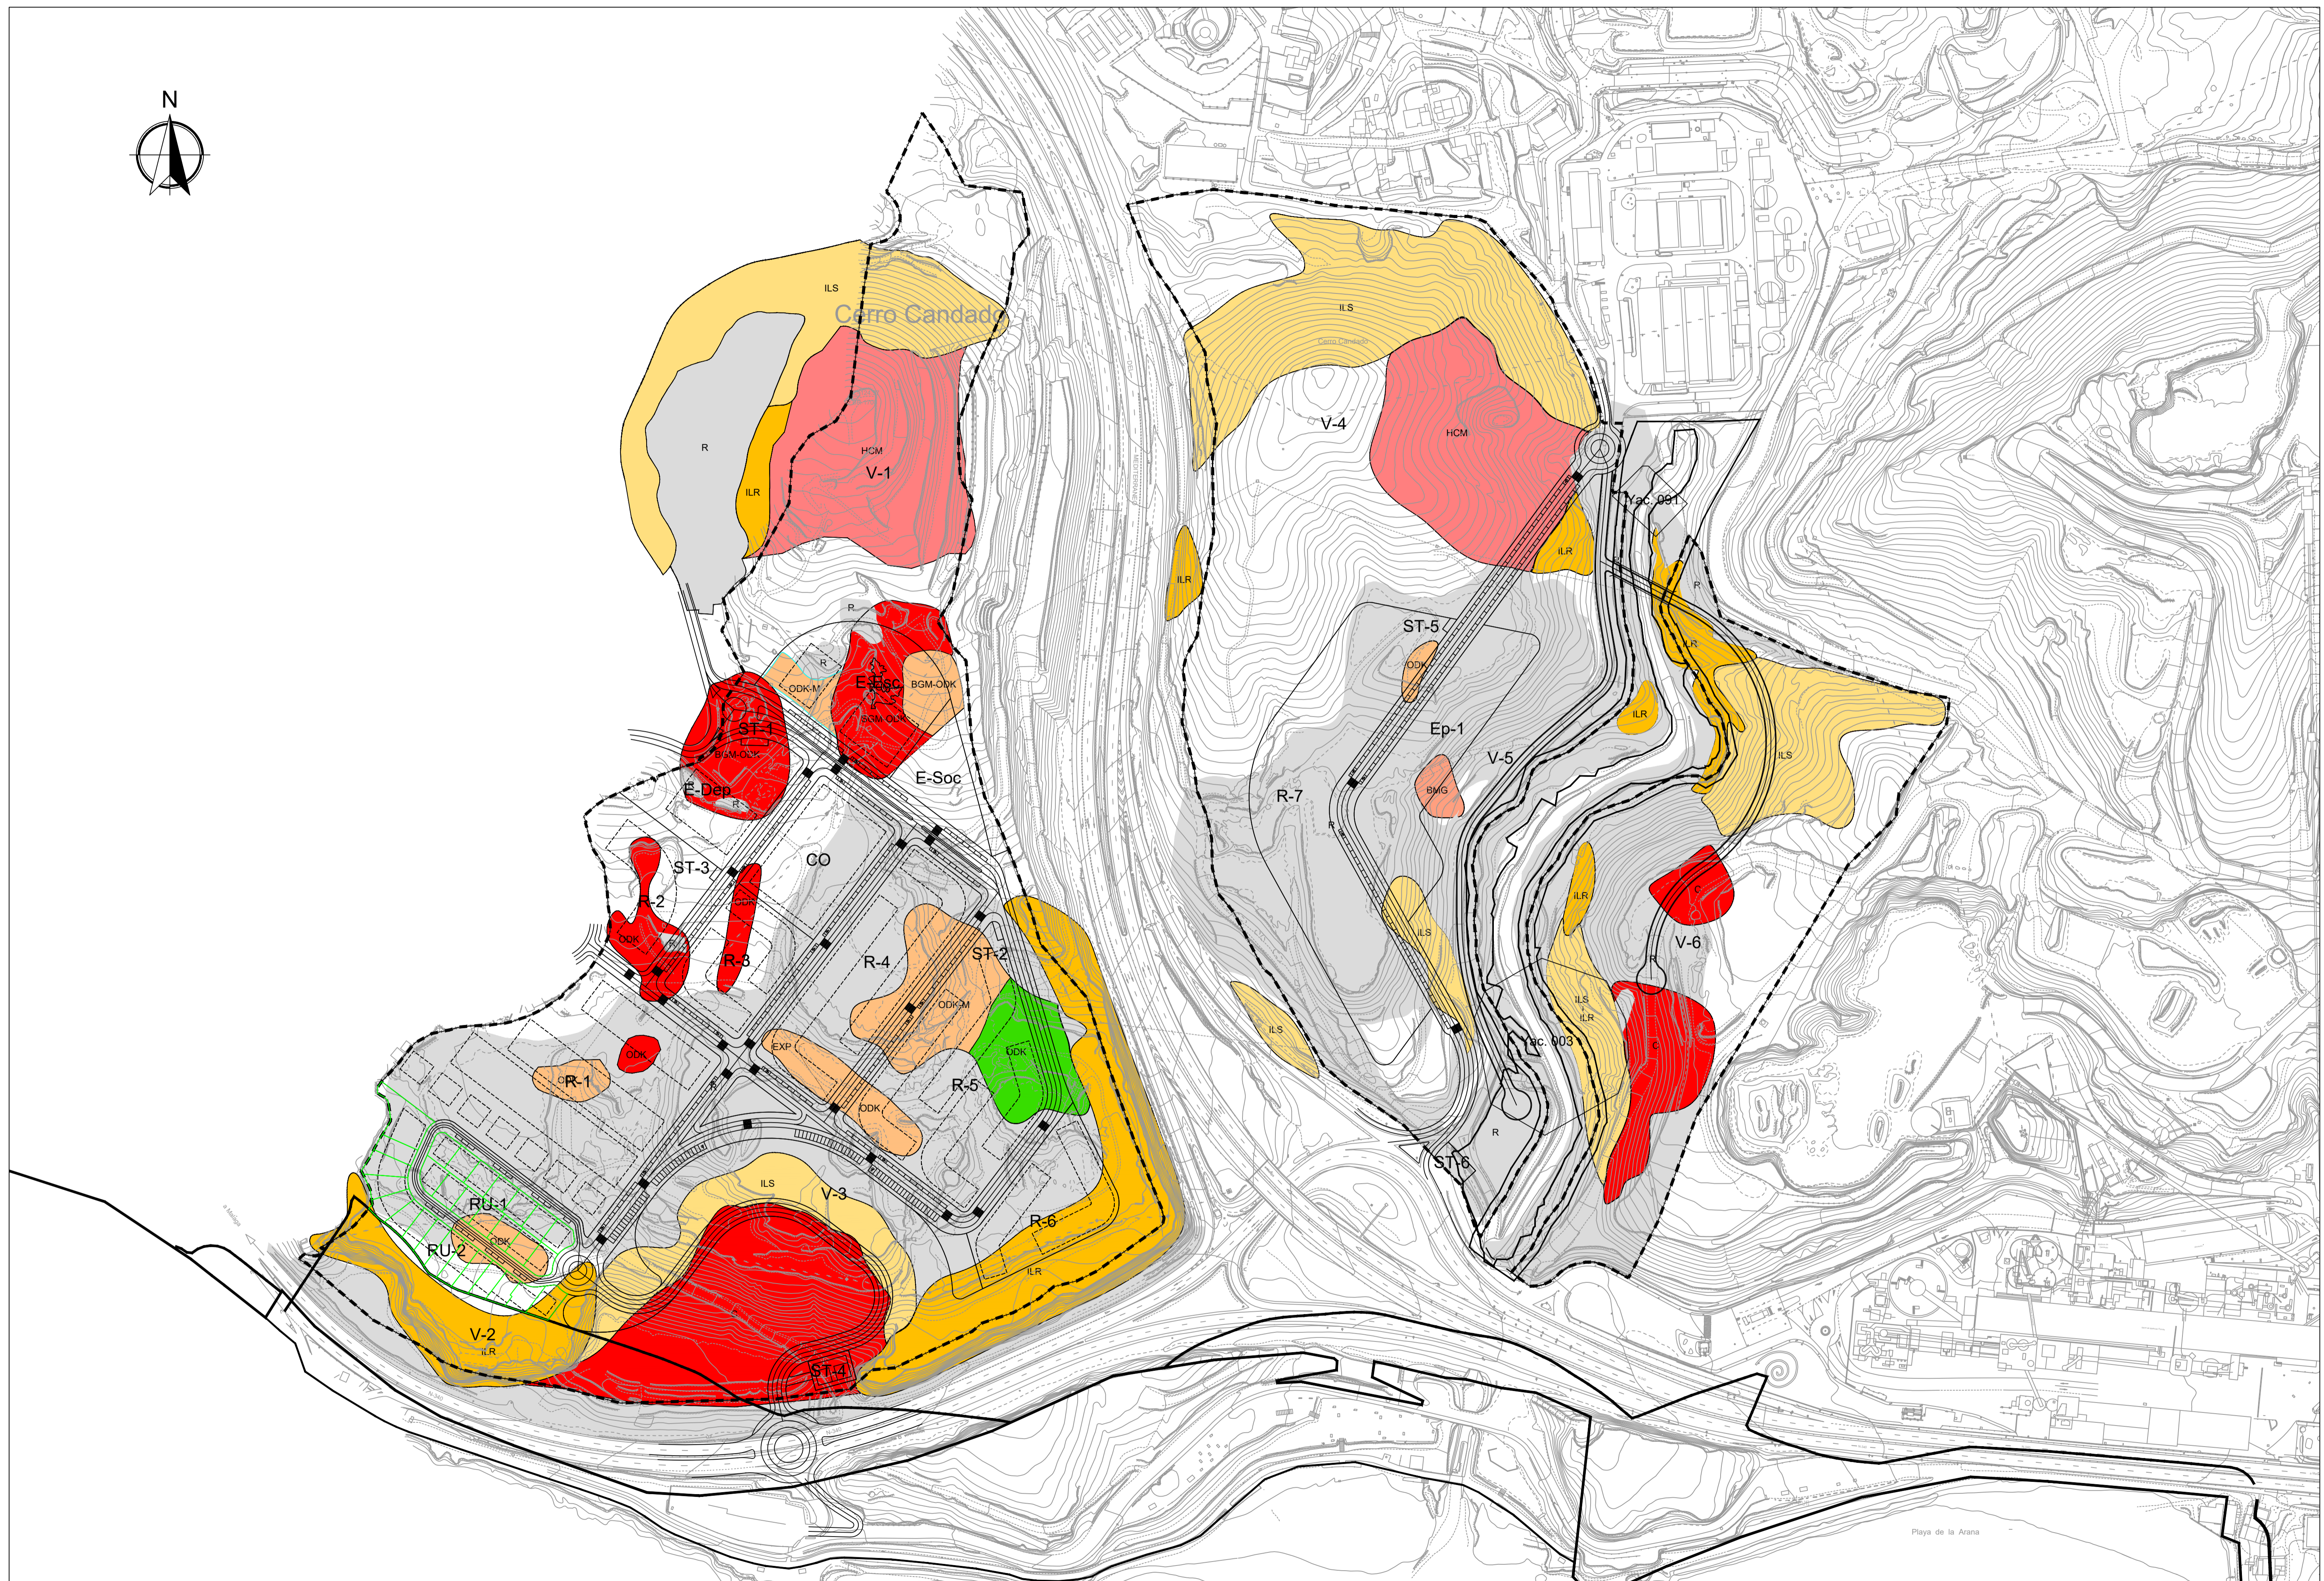
ANEJO 1.5 Plano de riesgos geológico-geotécnicos con urbanización (Topografía actual)

ILR INESTABILIDADES DE LADERAS RELACIONADAS CON ROTURAS ESTRUCTURALES EN MACIZOS ROCOSOS
-

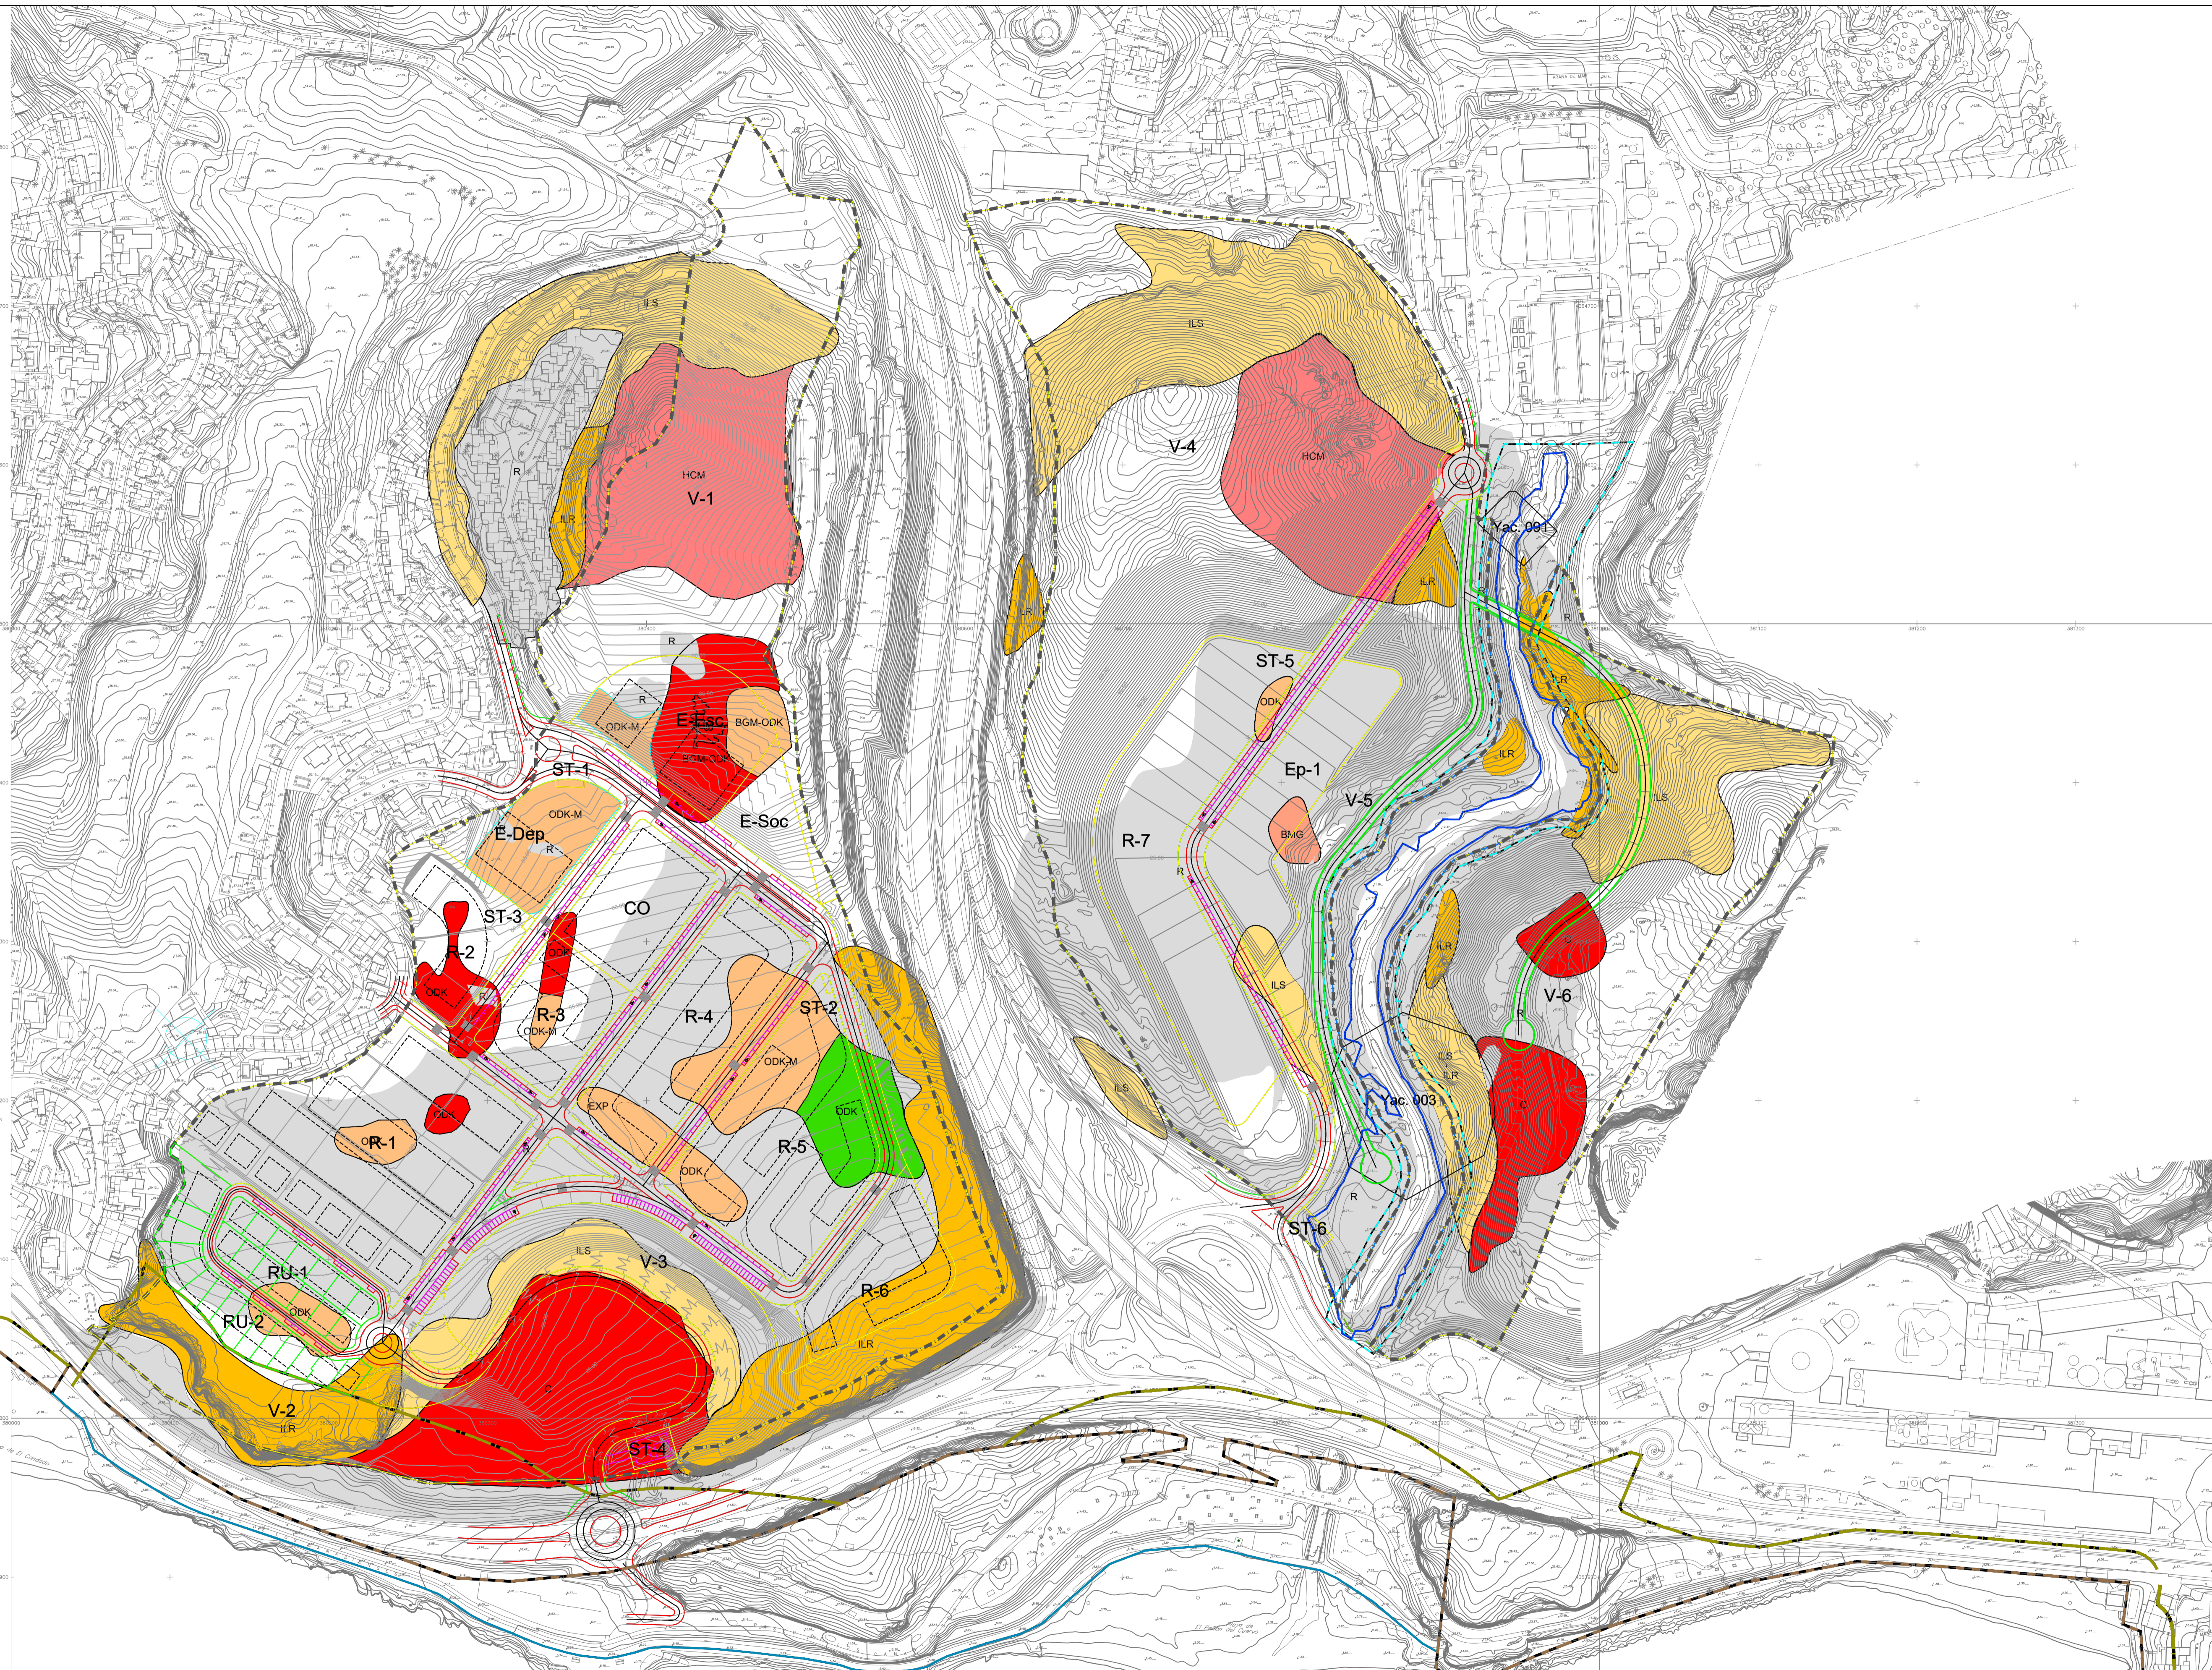
ANEJO 1.6 Plano de riesgos geológico-geotécnicos con urbanización (Propuesta de modificación topográfica)

ILR INESTABILIDADES DE LADERAS RELACIONADAS CON ROTURAS ESTRUCTURALES EN MACIZOS ROCOSOS
-

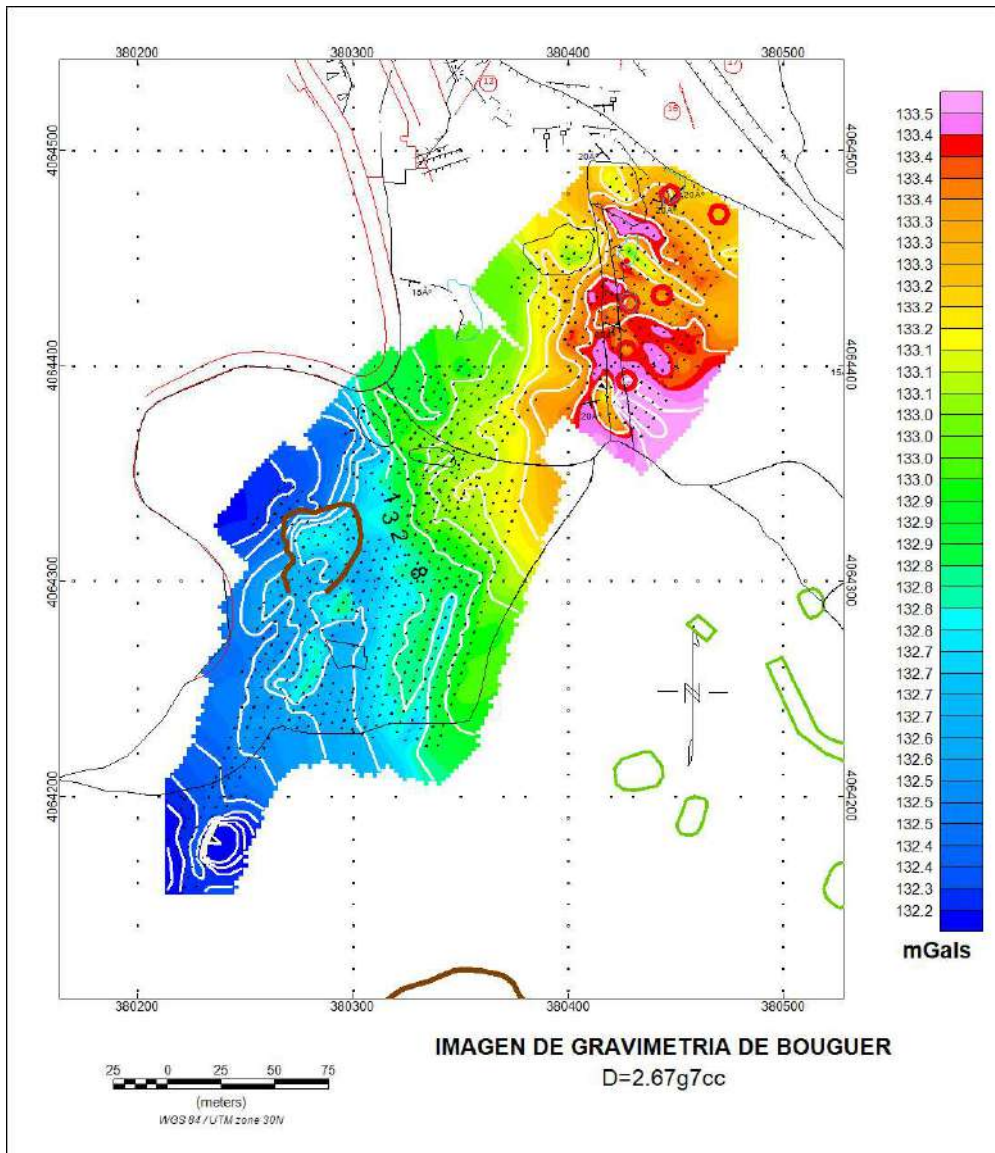
Figura 3. Anomalía de Bouguer con densidad 2.67g/cc.

Como primera aproximación sin entrar en buscar anomalías concretas analizamos la imagen en su conjunto. Claramente hay un gradiente de intensidad que tiene una dirección NE-SW que denota una variación “regional” (regional es un concepto relativo a la escala de la imagen completa) que seguramente refleje una variación litológica.

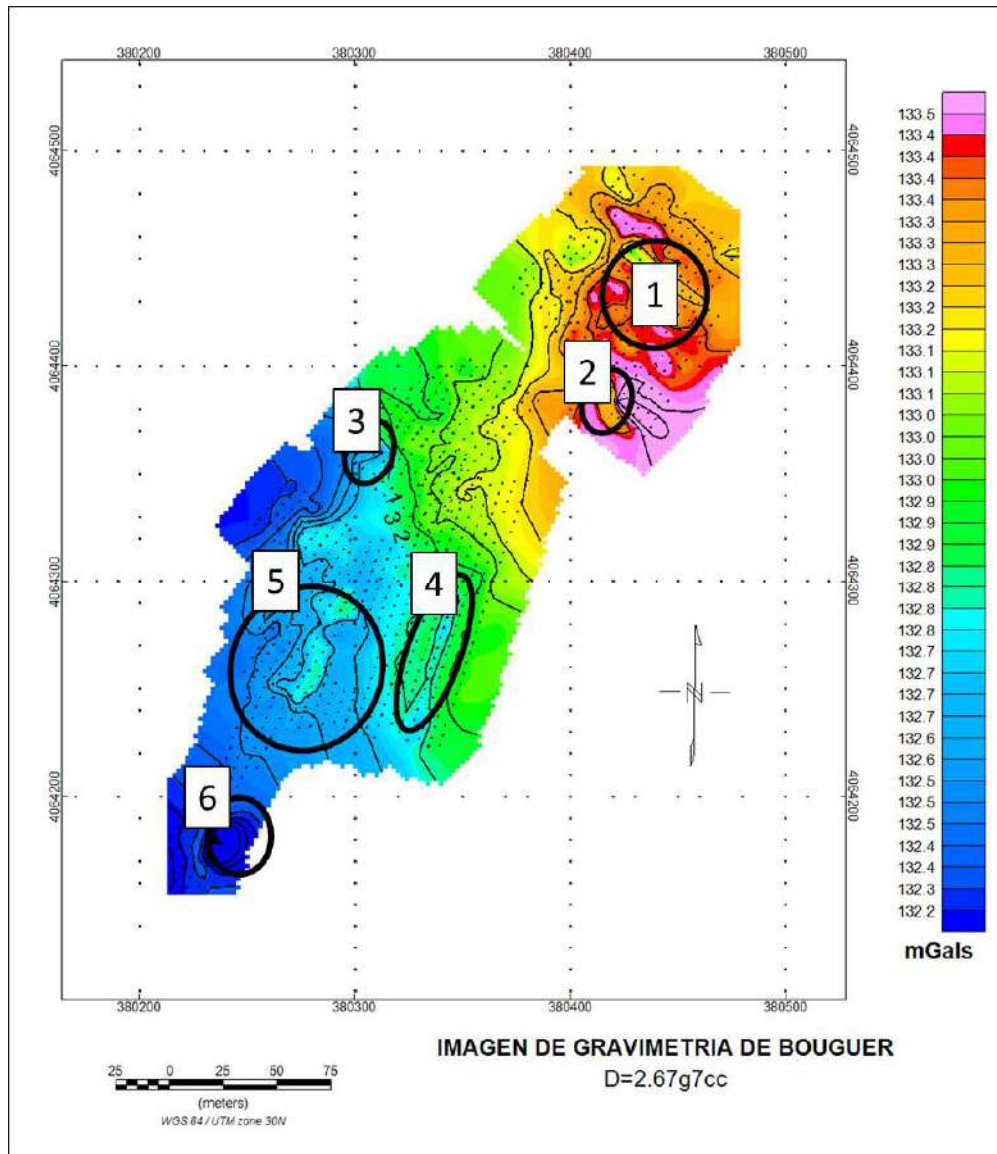
Figura 6. Anomalía de Bouguer con densidad 2.67g/cc localizando las 6 zonas anómalas estudiadas.

En la siguiente imagen localizamos las zonas anómalas numerándolas del 1 al 6:

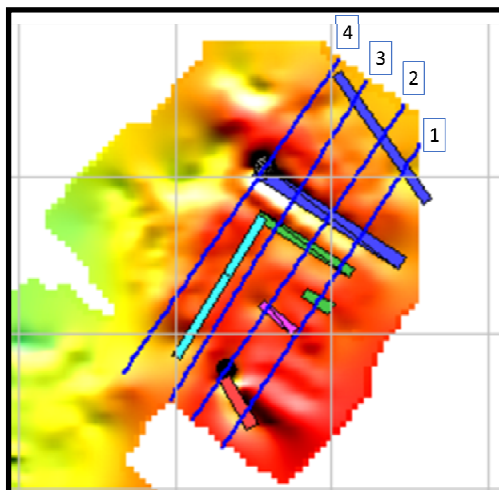
Figura 8. Zona 1 y 2. Detalle de la Anomalia de Bouguer con densidad 2.67g/cc sobre la que se han localizado los perfiles perpendiculares a las direcciones que se observan en la gravimetría, así como los cuerpos modelados.

Como hemos señalado además de estas dos posiciones existen varios lineamientos claros en estas dos zonas que se deberían estudiar con sondeos y son todos los señalados en la Figura 8, y resaltados en los modelos representados en los 4 perfiles de las figuras 9, 10, 11 y 12.

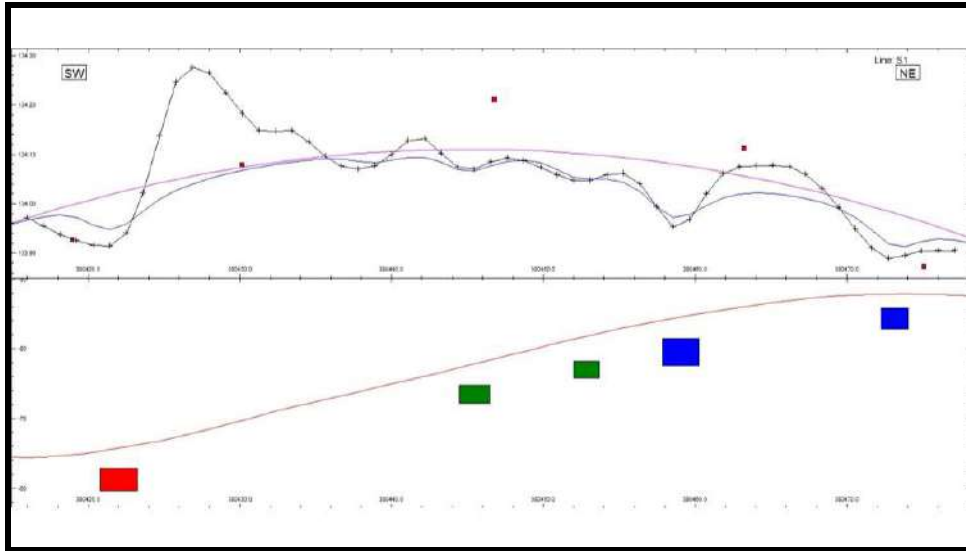
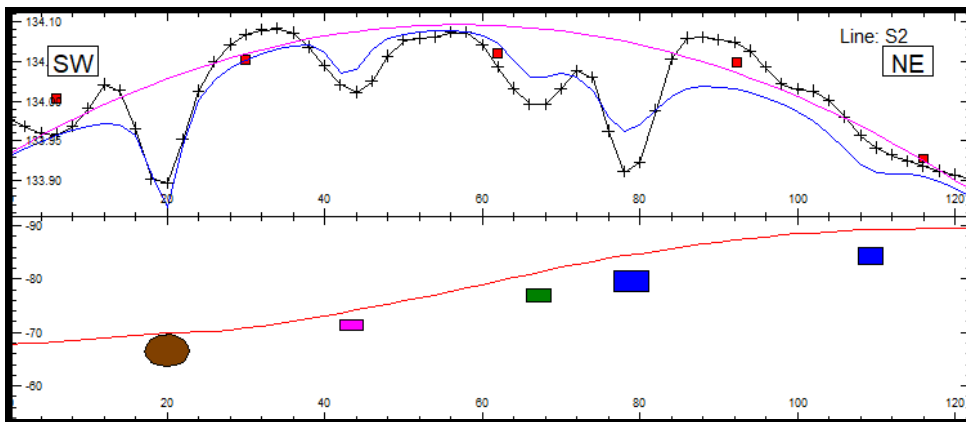
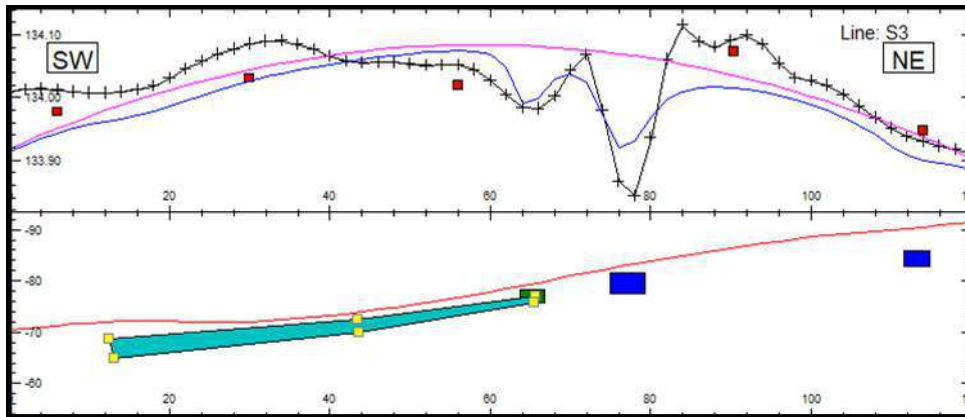
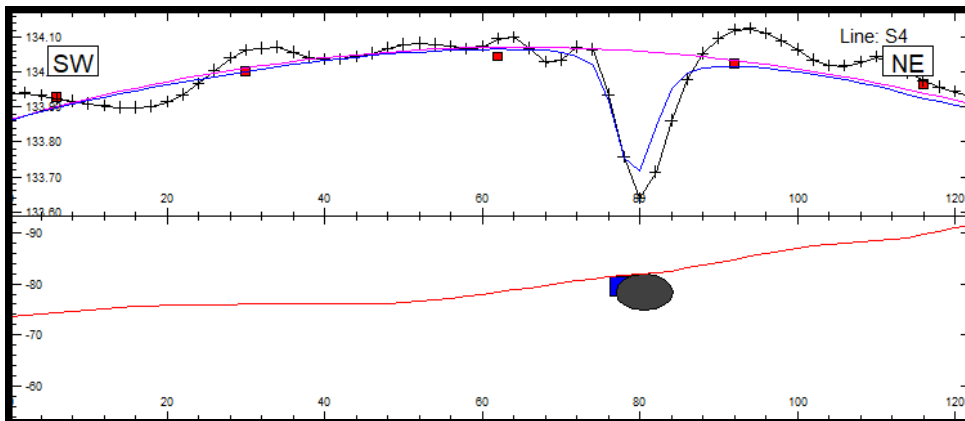
Como se puede observar de todos los modelos realizados en las zonas anómalas 1 y 2, existen dos anomalías concretas muy importantes modeladas como esferas que seguramente representen oquedades importantes, sin embargo también hay lineamientos en la imagen gravimétrica que podrían estar relacionados con uniones o galerías entre estos grandes huecos, o podrían representar zonas de debilidad no tan potentes como las anomalías bien definidas en 3D que corresponderían principalmente a las posiciones:

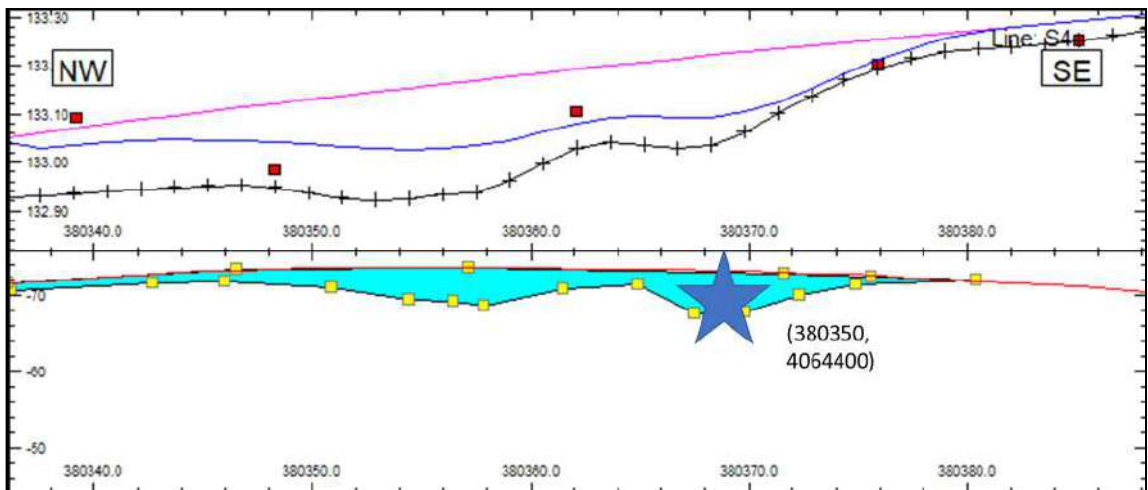
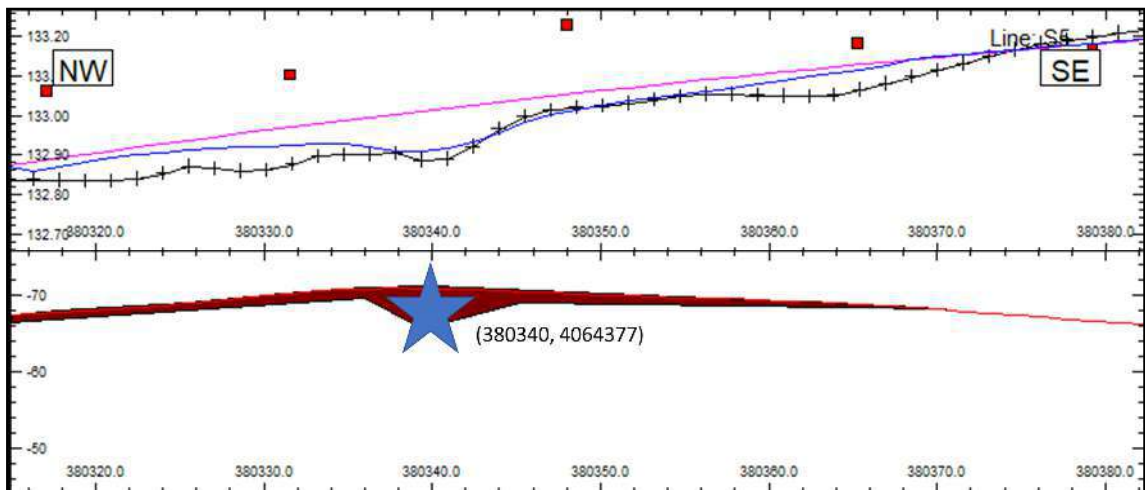
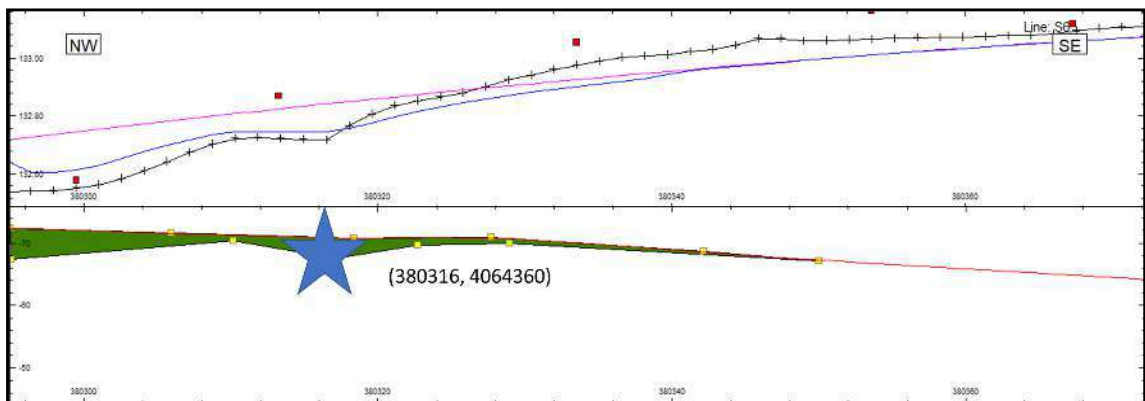
Esta zona anómala ha sido elegida, más que por su intensidad, por su forma regional, parece que siguiendo la topografía tendríamos zonas de baja densidad cerca de superficie debido a posibles meteorizaciones de la caliza en superficie o karstificaciones y fracturaciones hasta cierta profundidad según vemos en los siguientes modelos de los perfiles 4, 5 y 6:

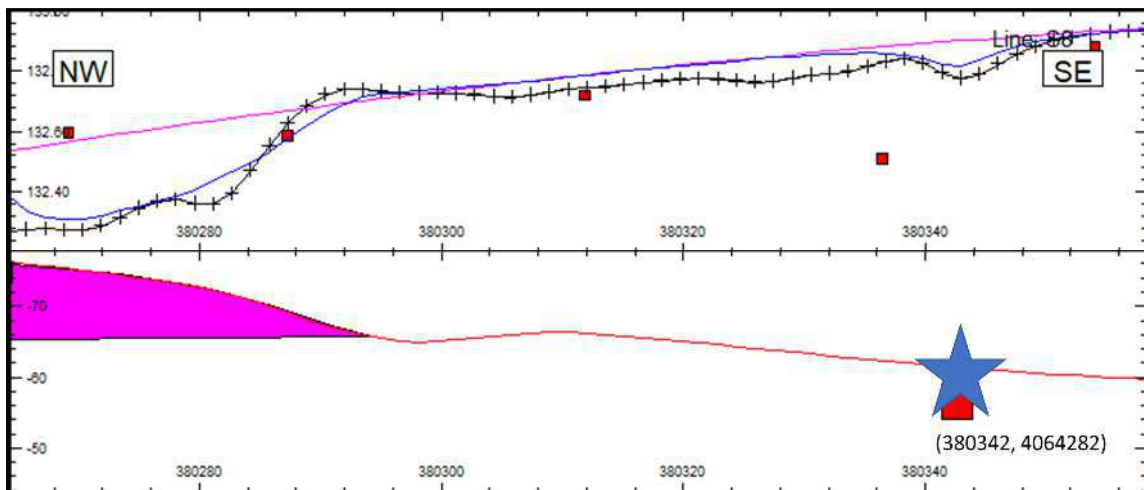
Figura 19. Modelo gravimétrico del perfil 8.

Este lineamiento claro representa un mínimo de gravimetría que pudiera estar asociado a algún túnel enterrado con la dirección del lineamiento, un hueco alargado (menos probable por la forma tan lineal que tiene), cruza la topografía sin tener ninguna relación con ella, por lo que representa claramente una zona de debilidad. También podría representar una zona de debilidad lineal muy cercana a la superficie.

Este lineamiento está relacionado con las estrellas sobre las anomalías de los perfiles 8 (Figura 19), 11 (Figura 21) y 12 (Figura 22) que se encuentran cerca del extremo SE de todos esos perfiles.
