ANEJO 8. INFORME TÉCNICO DE RESULTADOS DEL RECONOCIMIENTO GEOLÓGICO PARA EL ESTUDIO DE RIESGOS GEOLÓGICOS. URBANIZACIÓN LA PLATERA (ESTE). MÁLAGA.

INFORME TÉCNICO DE RESULTADOS DEL RECOCOCIMIENTO GEOLÓGICO PARA LA AMPLIACIÓN DE ESTUDIO DE RIESGOS GEOLÓGICOS DEL SECTOR SUP-LE.10 “LA PLATERA”, MÁLAGA.

Peticionario: **FINANCIERA Y MINERA S.A.**

Fecha: **Junio de 2021**

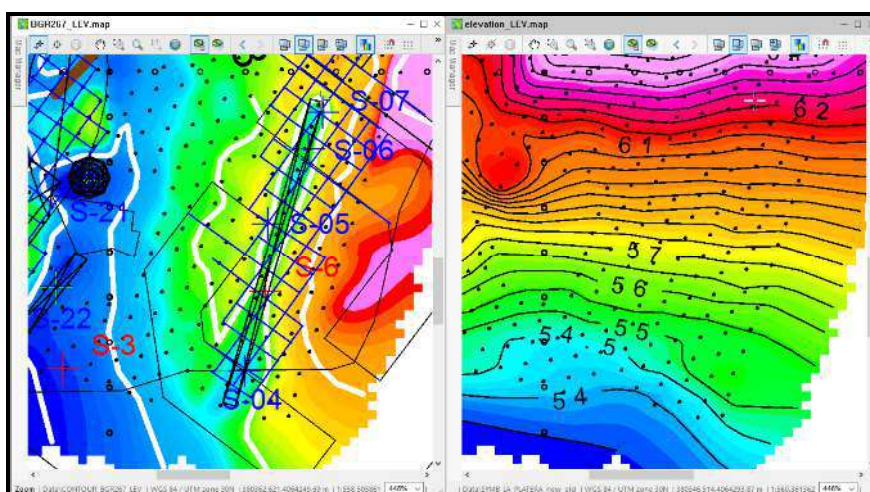
Figura 20. Zona 4. Anomalia de Bouguer 2.67 comparada con el grid de elevaciones.

Este lineamiento claro representa un mínimo de gravimetría que pudiera estar asociado a algún túnel enterrado con la dirección del lineamiento, un hueco alargado (menos probable por la forma tan lineal que tiene), cruza la topografía sin tener ninguna relación con ella, por lo que representa claramente una zona de debilidad. También podría representar una zona de debilidad lineal muy cercana a la superficie.

Este lineamiento está relacionado con las estrellas sobre las anomalías de los perfiles 8 (Figura 19), 11 (Figura 21) y 12 (Figura 22) que se encuentran cerca del extremo SE de todos esos perfiles.

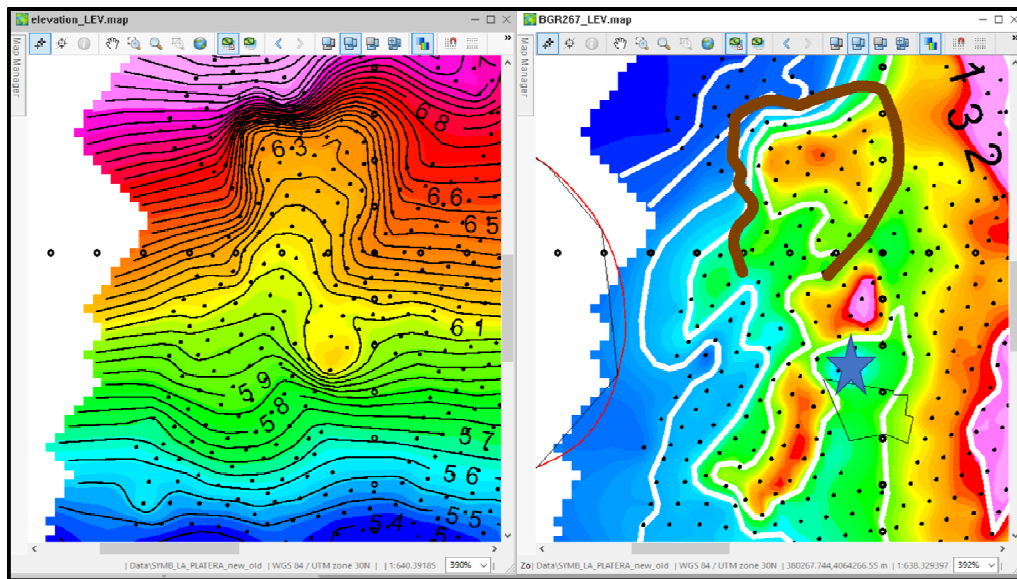
Figura 23. Zona 5. Anomalía de Bouguer 2.67 comparada con el grid de elevaciones.

En esta zona encontramos varios lineamientos y zonas de mínimos alternando con máximos locales, en superficie se pueden observar zonas con recubrimiento vegetal y/o limos y zonas de afloramiento de calizas más o menos fracturadas, esto explicaría estas alternancias de anomalías positivas y negativas, en los bajos de topografía casi siempre encontramos en superficie recubrimientos sedimentarios o zonas muy alteradas de calizas que por supuesto tienen una baja densidad, por lo que corroboramos que existe una relación de la topografía con la gravimetría. Se recomienda localizar en esta zona varios sondeos que puedan comprobar que las anomalías se explican con variaciones de densidad cerca de superficie, que parece el modelo conceptual más probable de esta zona.

Se recomienda hacer hincapié en la posición donde se encuentra la estrella ya que es donde se define más claramente un mínimo gravimétrico. Que corresponde con la estrella de la anomalía de la Figura 19 del perfil modelado 11.

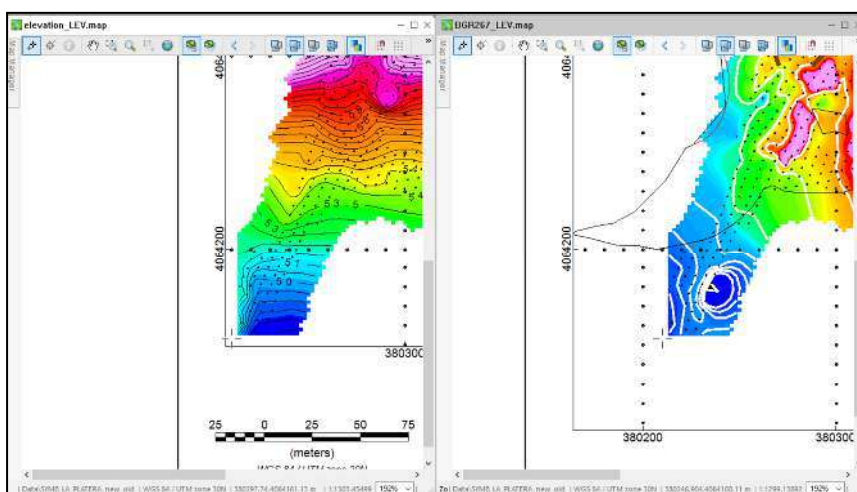
Figura 24. Zona 6. Anomalía de Bouguer 2.67 comparada con el grid de elevaciones.

Anomalía local y bien definida con más de 3 puntos de medida que no parece tener una clara coincidencia con la topografía local de la zona, en superficie hay material de relleno de muy baja densidad, una mayor potencia de este relleno explicaría perfectamente la anomalía.

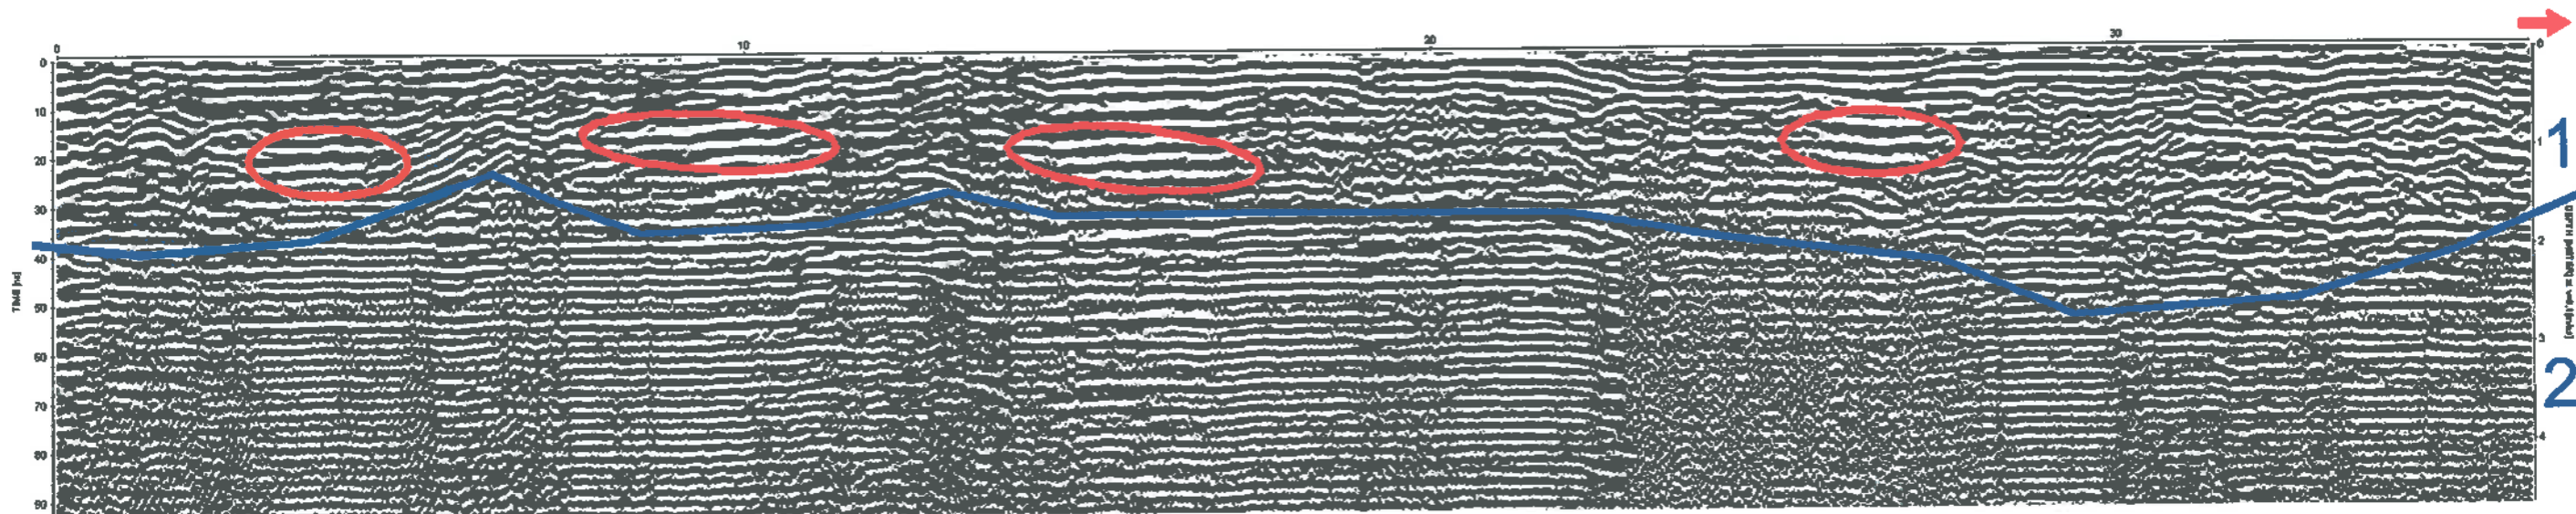
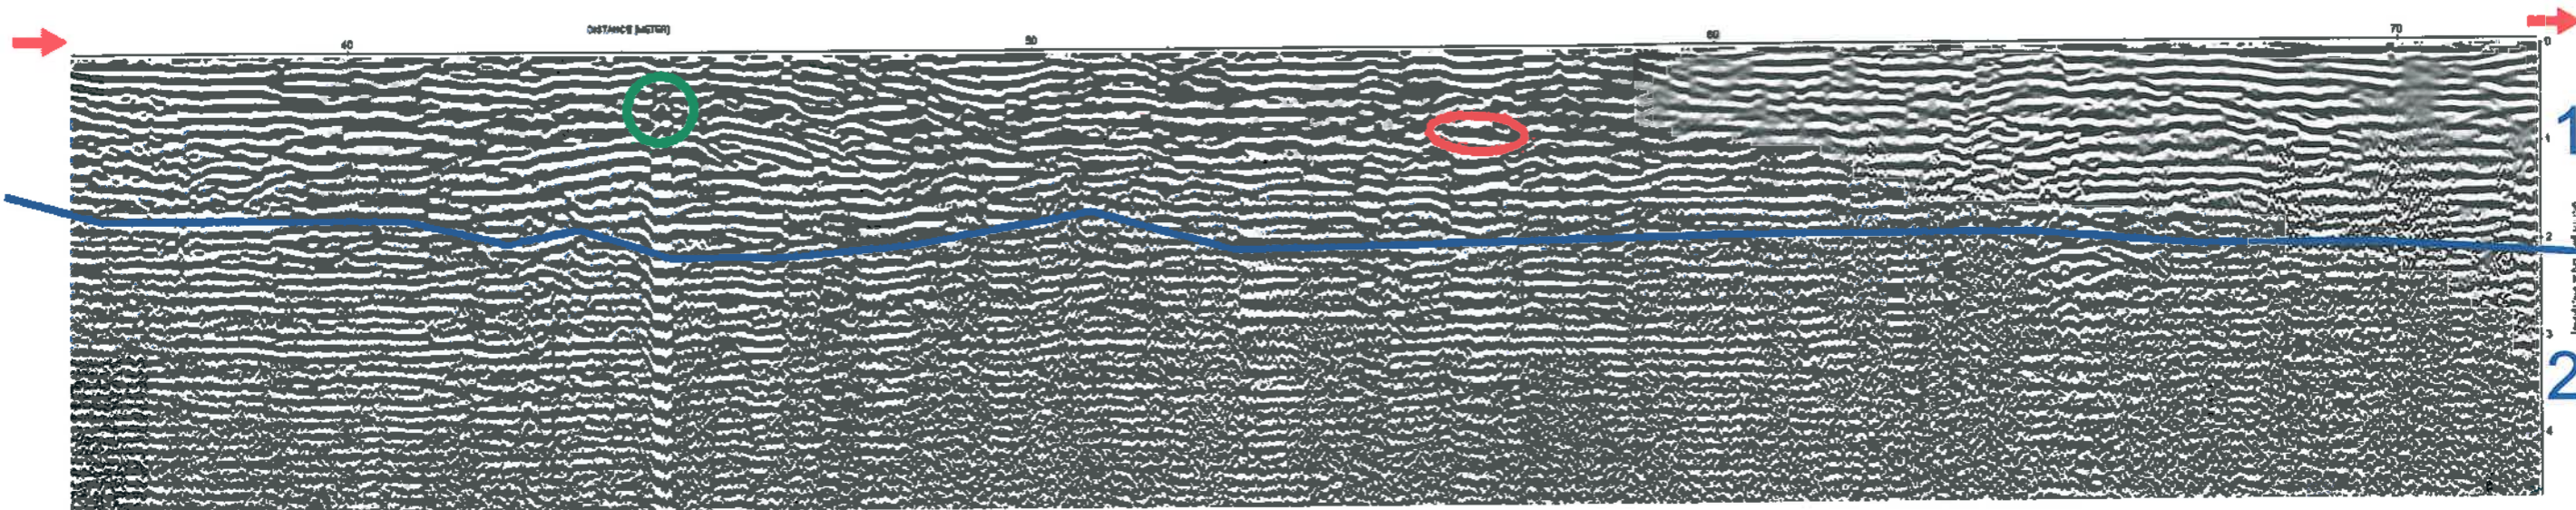
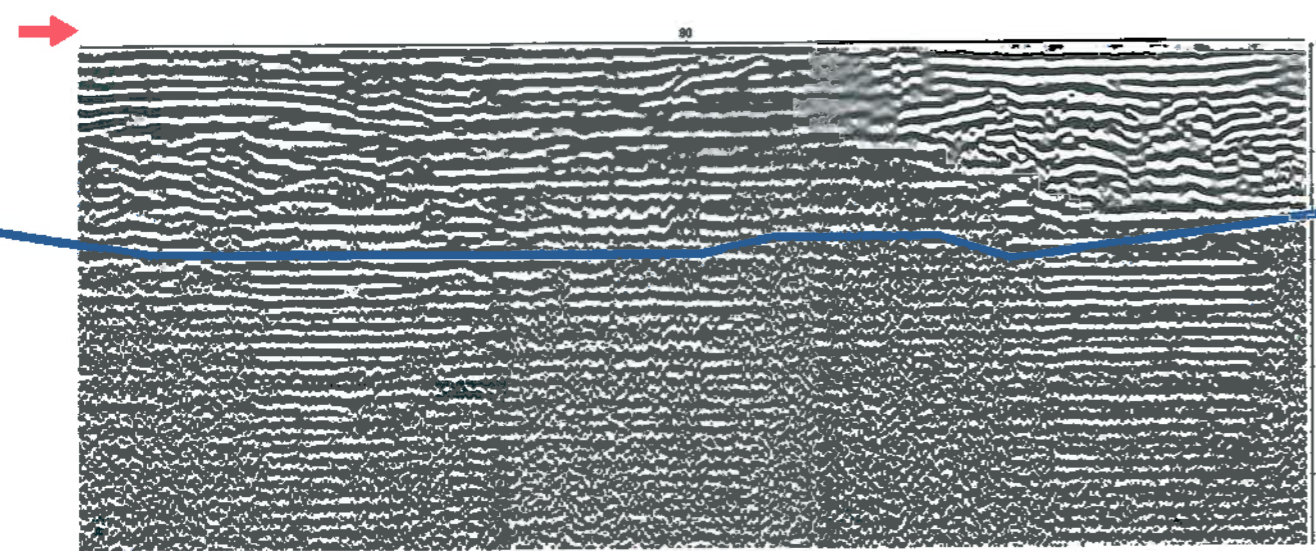
INTERPRETACIÓN PERFIL 1 DE GEORRADAR.

Reflectores gruesos indican posible oquedad.

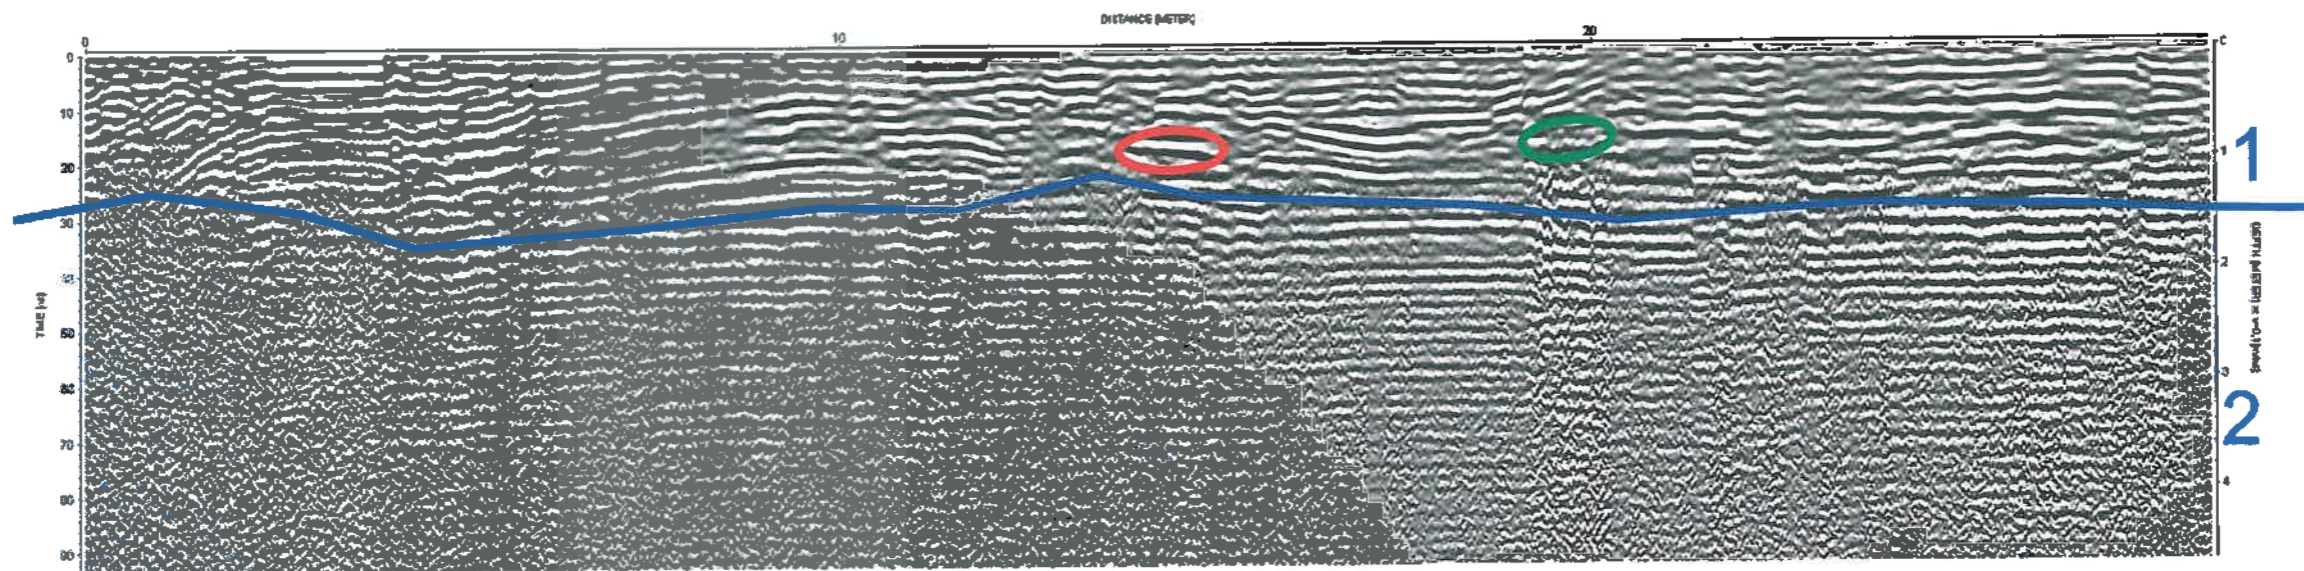
PLANO N° 5
INTERPRETACIÓN PERFIL 3 DE GEORRADAR.

1 Terrenos alterados.

○ Reflectores groseros indican posible oquedad.

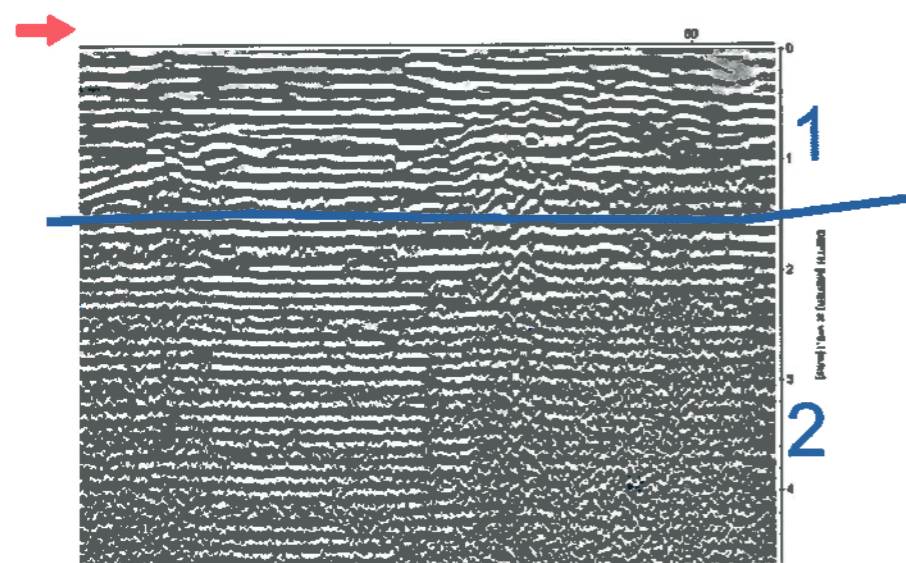
INTERPRETACIÓN PERFIL 4 DE GEORRADAR.

1 Terrenos alterados. ○ Reflectores groseros indican posible oquedad.
2 Terrenos sanos. ○ Posible elemento metálico se transmite en forma de eco en profundidad.
 Las zonas con reflectores más groseros representan a materiales más granulares.
 Las zonas con atenuación de reflectores corresponden a zonas más arcillosas.

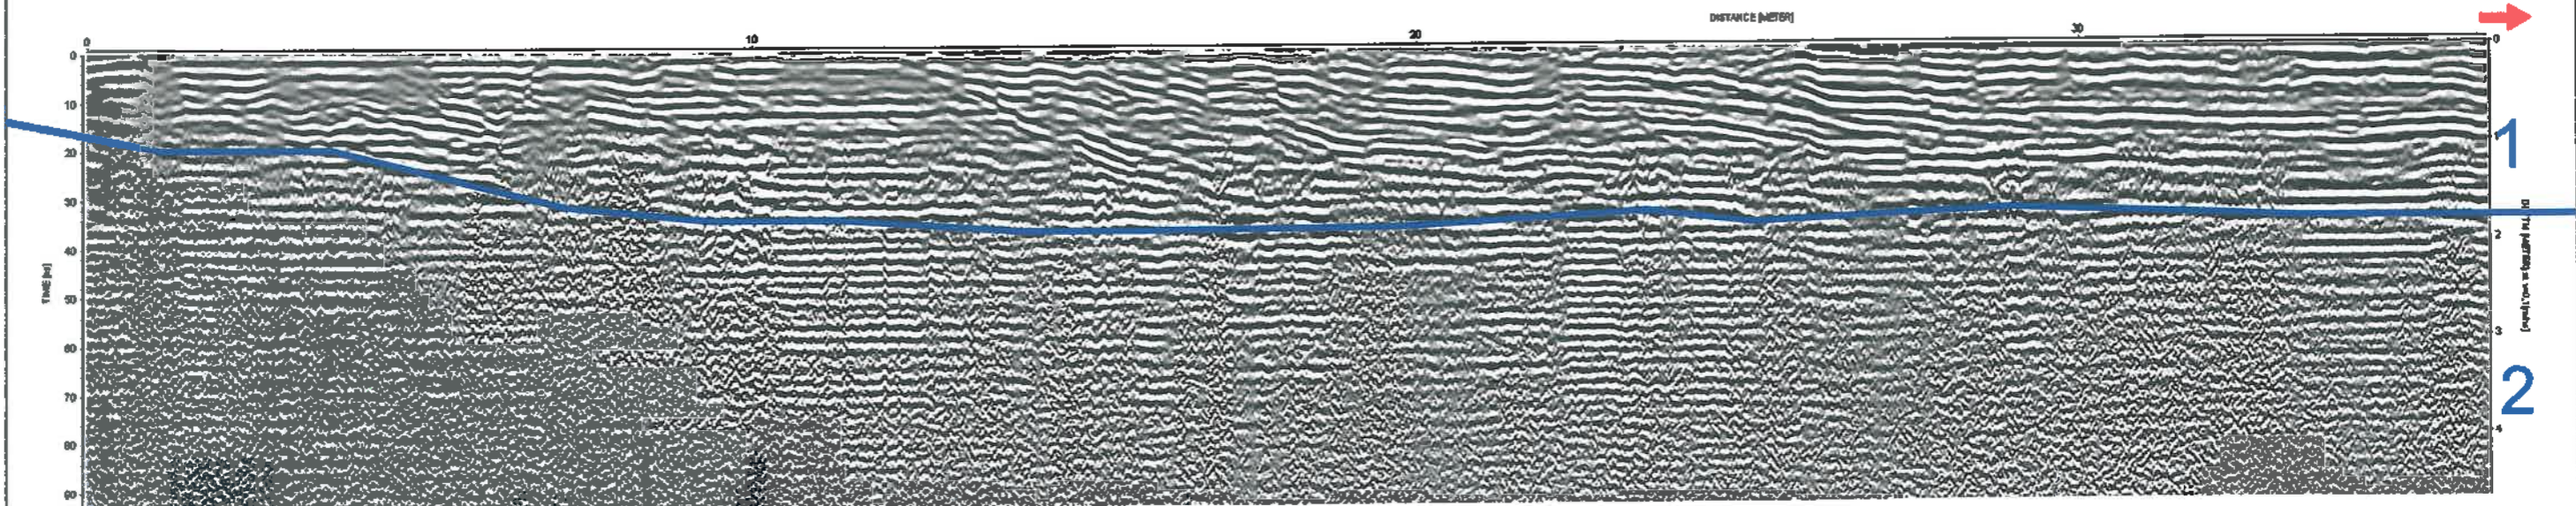
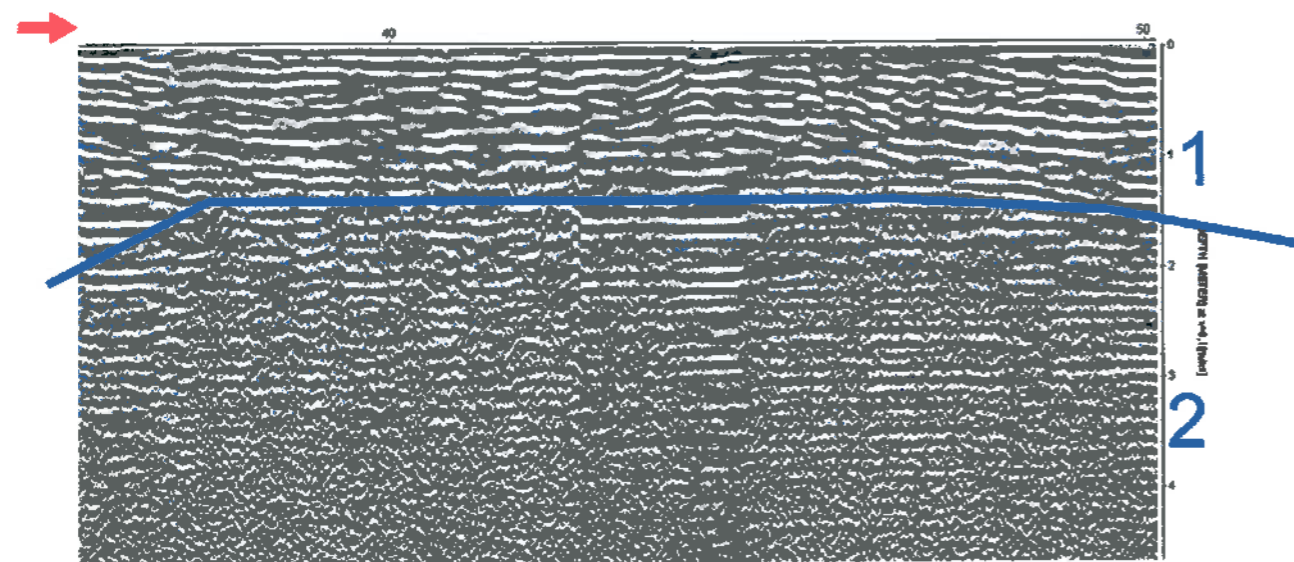
ESTUDIO GEOFÍSICO: MEDIANTE GEORRADAR EN LA PLATERA, MÁLAGA.		
PETICIONARIO: CEMOSA	Mayo, 2021	E: S/E
 INGENIERO TÉCNICO DE MINAS C.O. 874		PLANO N° 7
INTERPRETACIÓN PERFIL 5 DE GEORRADAR.

- 1 Terrenos alterados.
- 2 Terrenos sanos.

Las zonas con reflectores más groseros representan a materiales más granulares.
 Las zonas con atenuación de reflectores corresponden a zonas más arcillosas.

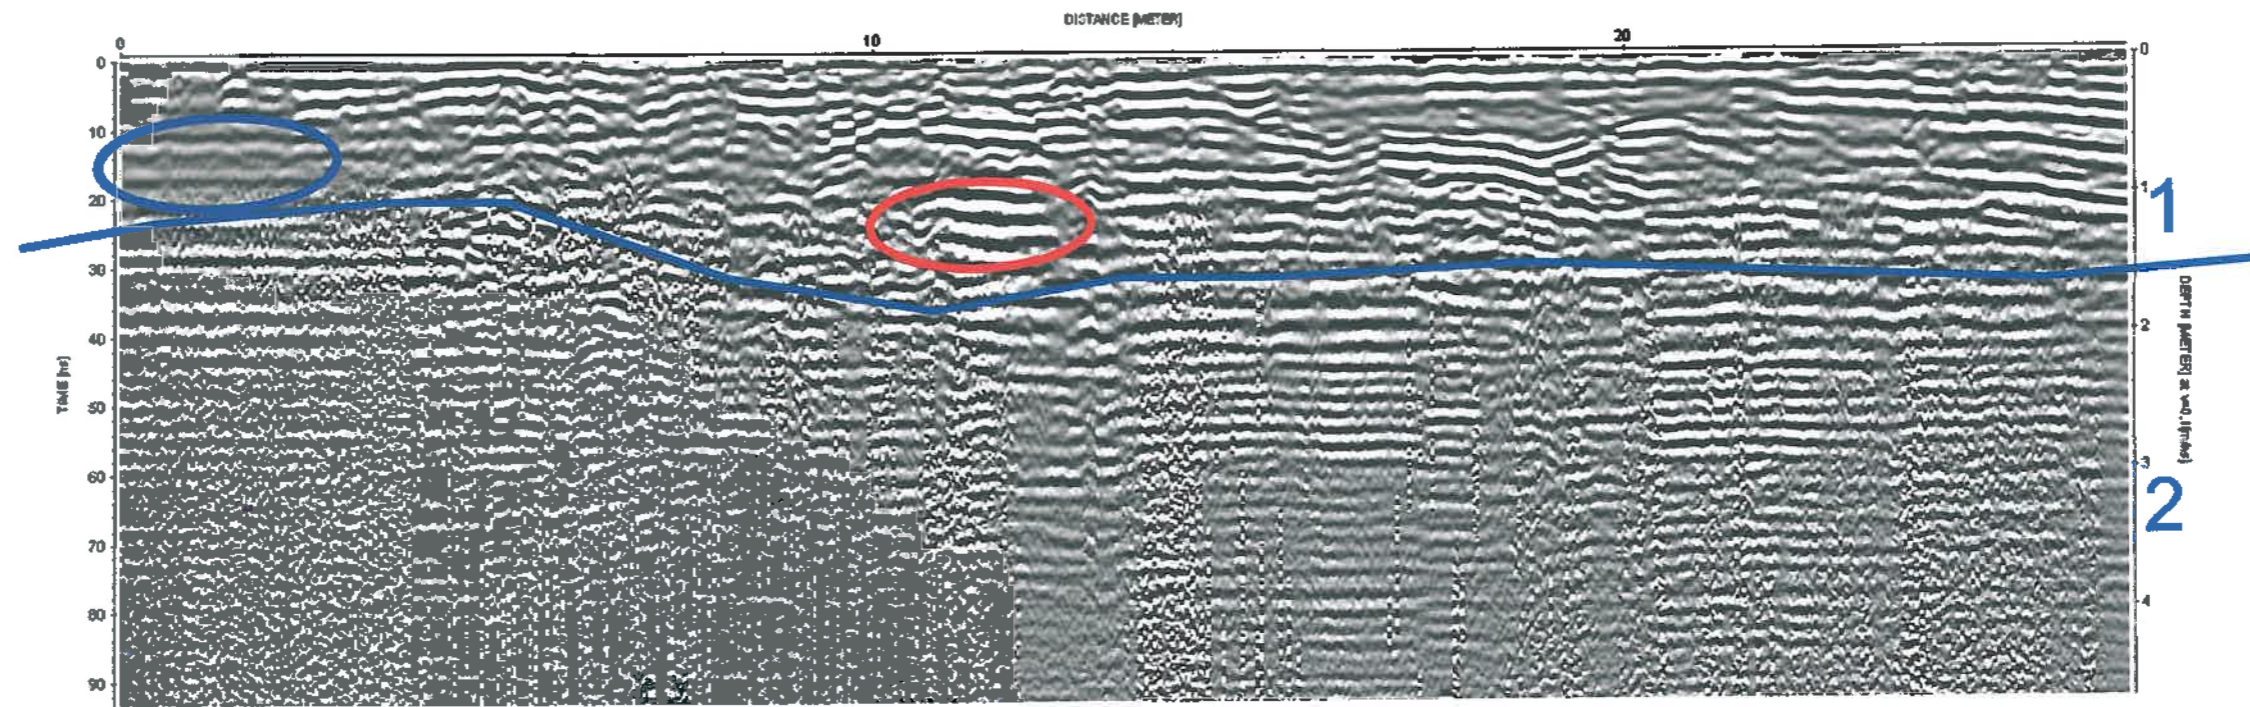
PLANO N°
8

1 Terrenos alterados.
2 Terrenos sanos.

○ Reflectores groseros indican una posible oquedad.
○ Reflectores difuminados, indican presencia de arcilla.

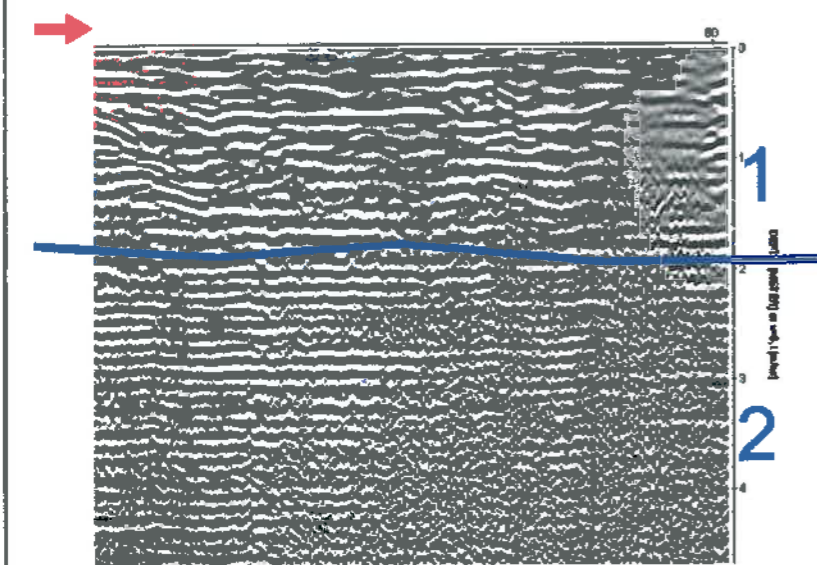
PLANO N° 9
INTERPRETACIÓN PERFIL 7 DE GEORRADAR.

- 1 Terrenos alterados.
- 2 Terrenos sanos.
- Reflectores en hiperbola, posible tubería o elemento enterado.
- Posible elemento metálico se transmite en forma de eco en profundidad.

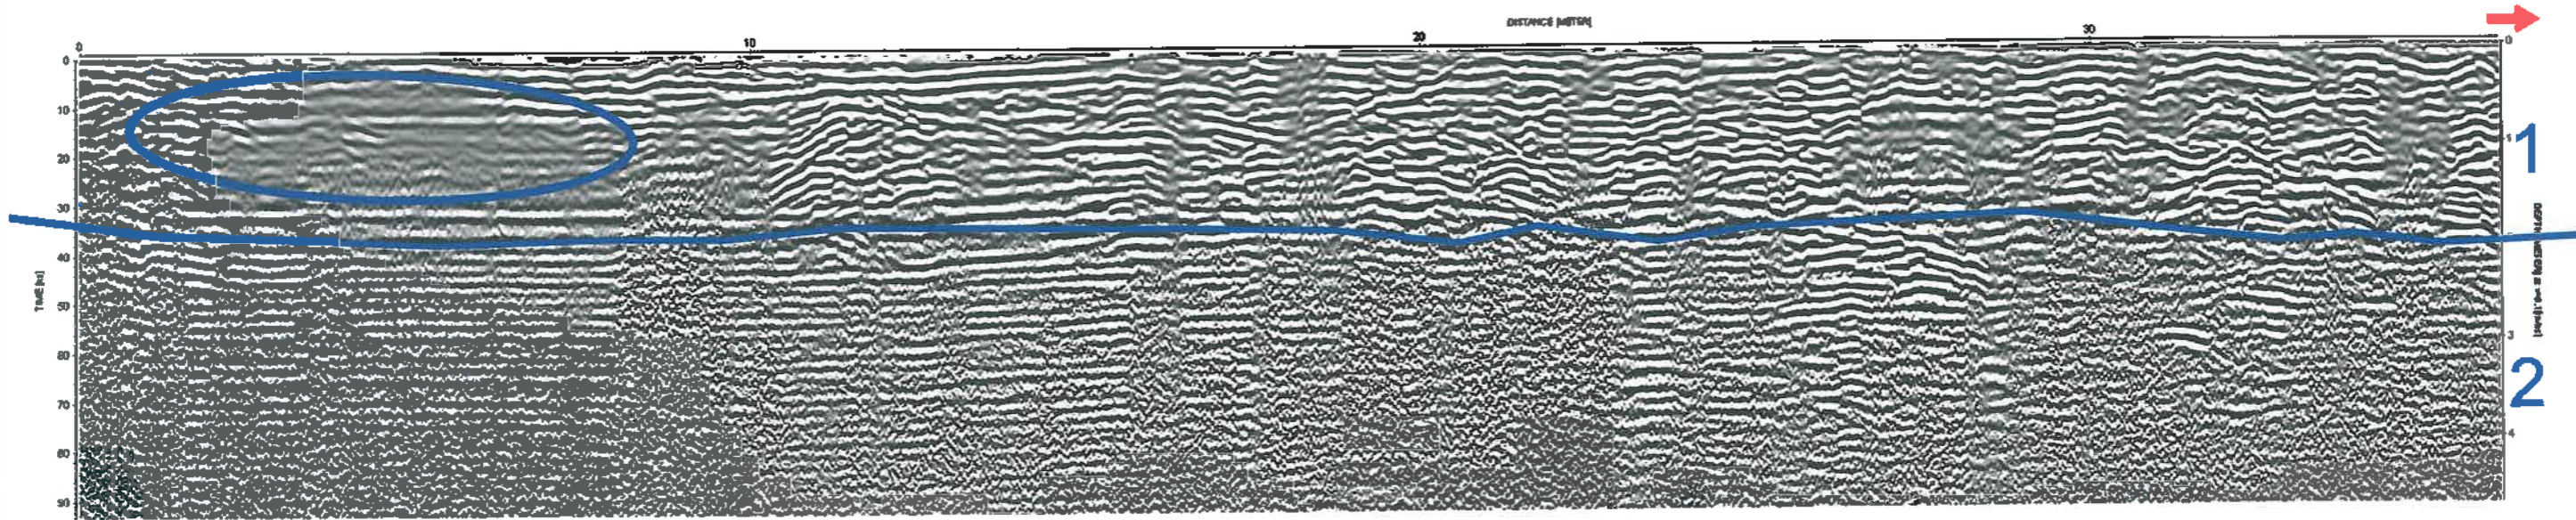
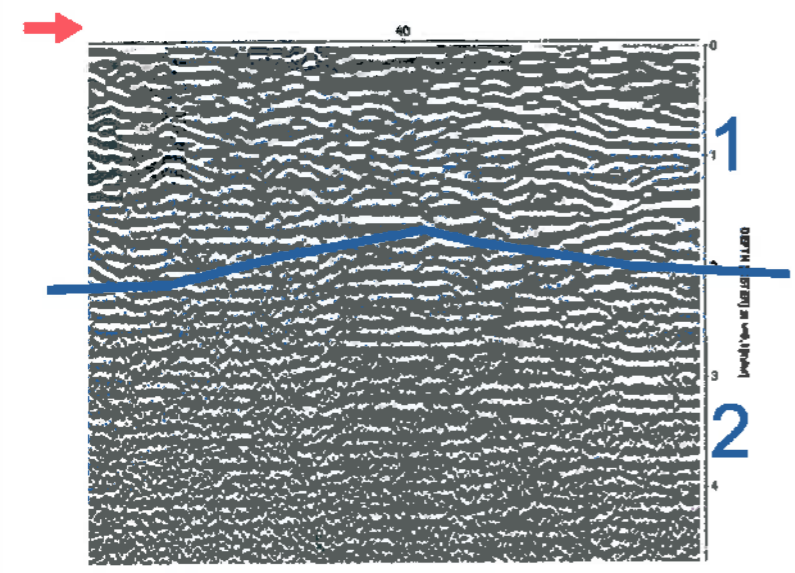
PLANO N° 10
INTERPRETACIÓN PERFIL 8 DE GEORRADAR.

- 1 Terrenos alterados.
- 2 Terrenos sanos.

○ Reflectores difuminados, indican presencia de arcilla.

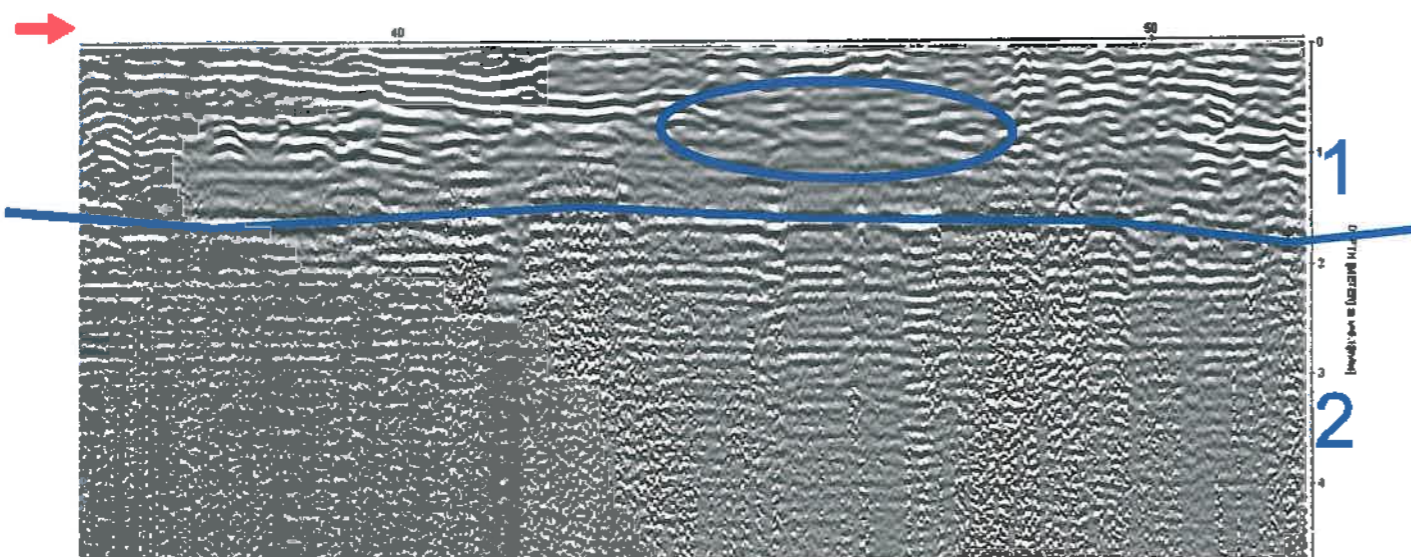
PLANO N°
 12

- 1 Terrenos alterados. ○ Reflectores en hipérbola, posible tubería o elemento enterrado.
- 2 Terrenos sanos. ○ Reflectores difuminados, indican presencia de arcilla.

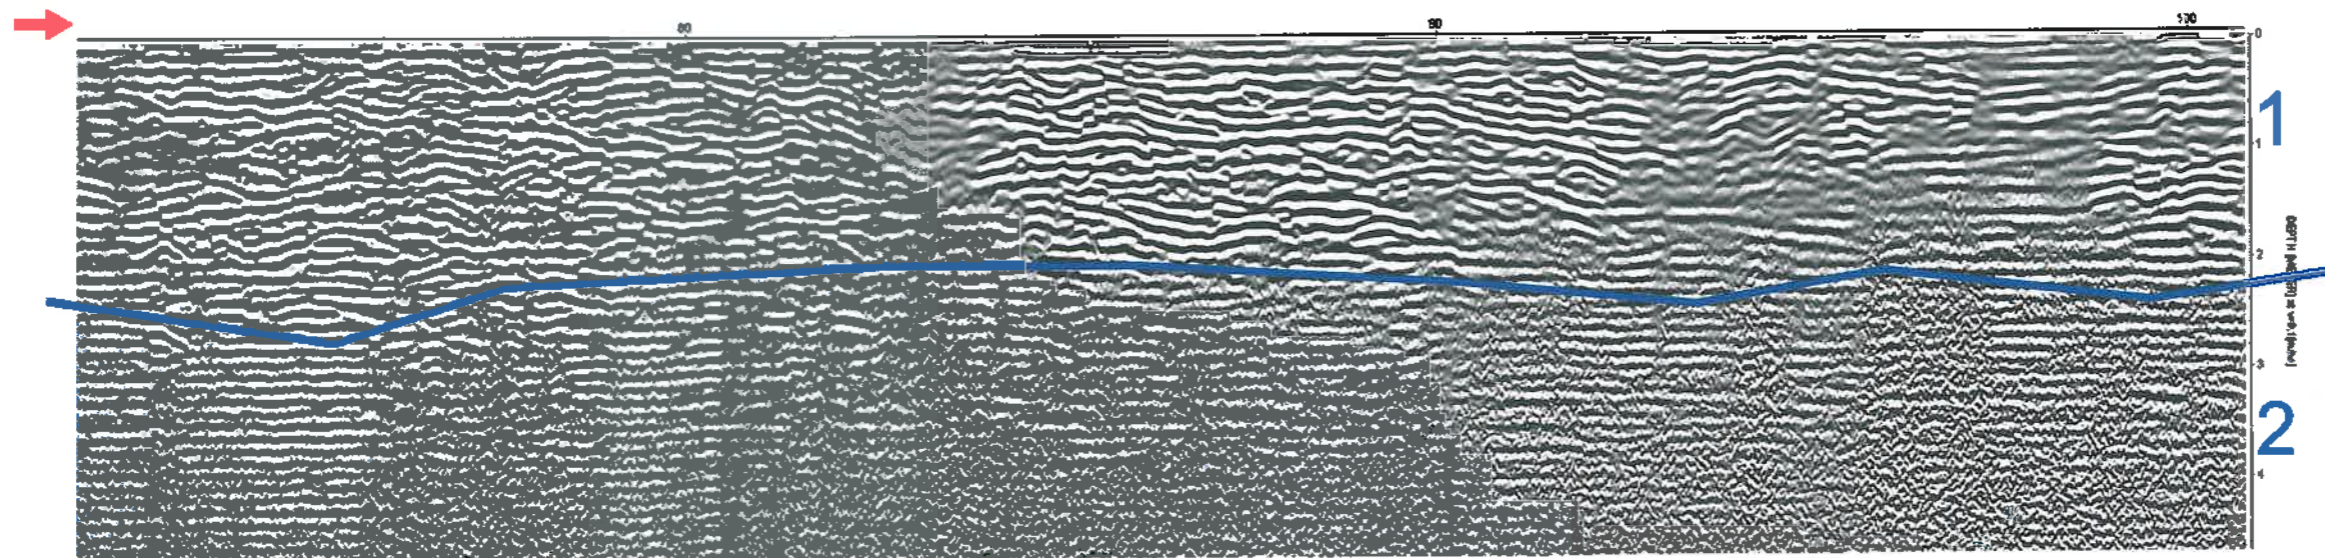
ESTUDIO GEOFÍSICO:		
MEDIANTE GEORRADAR EN LA PLATERA, MÁLAGA.		
PETICIONARIO: CEMOSA	Mayo, 2021	E: 1:100
  Antonio Delgado Velázquez INGENIERO TÉCNICO DE MINAS C.D.O. 874	 	PLANO N° 19
INTERPRETACIÓN PERFIL 15 DE GEORRADAR.

- 1 Terrenos alterados.
- 2 Terrenos sanos.

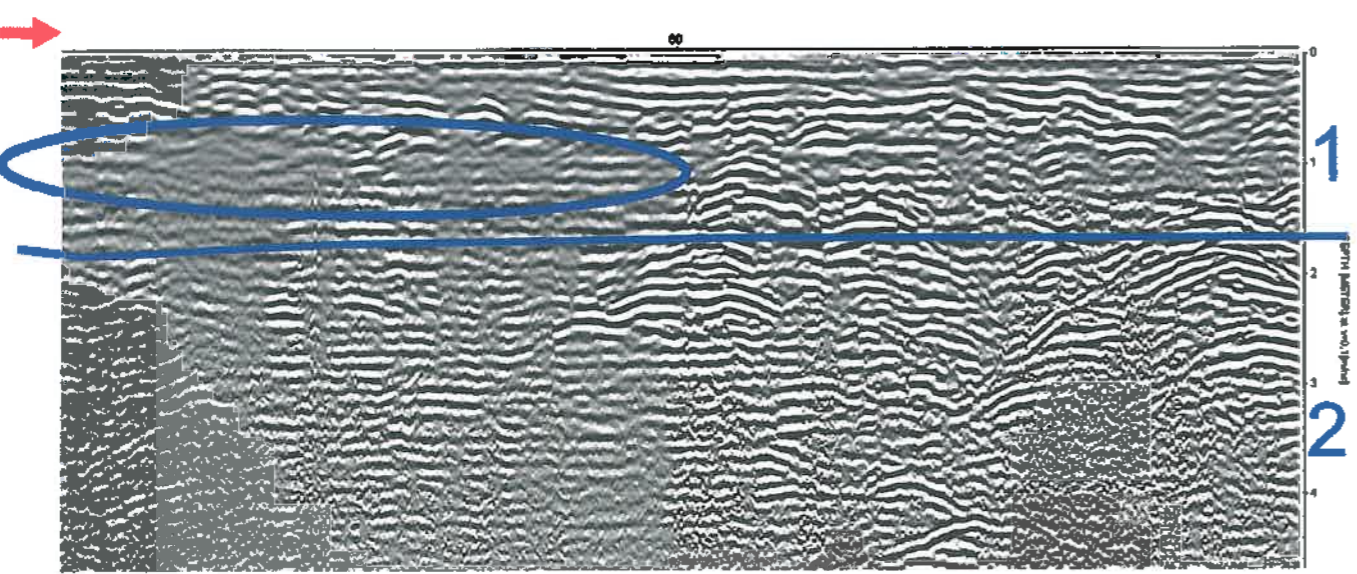
PLANO N°
 21

- 1 Terrenos alterados.
- 2 Terrenos sanos.
- Reflectores groseros en hipérbola, posible oquedad.
- Reflectores difuminados, indican presencia de arcilla.
