ANEJO 8. INFORME TÉCNICO DE RESULTADOS DEL RECONOCIMIENTO GEOLÓGICO PARA EL ESTUDIO DE RIESGOS GEOLÓGICOS. URBANIZACIÓN LA PLATERA (ESTE). MÁLAGA.

INFORME TÉCNICO DE RESULTADOS DEL RECOCOCIMIENTO GEOLÓGICO PARA LA AMPLIACIÓN DE ESTUDIO DE RIESGOS GEOLÓGICOS DEL SECTOR SUP-LE.10 "LA PLATERA", MÁLAGA.

Expediente: **O/2102254**

Fecha: **Junio de 2021**

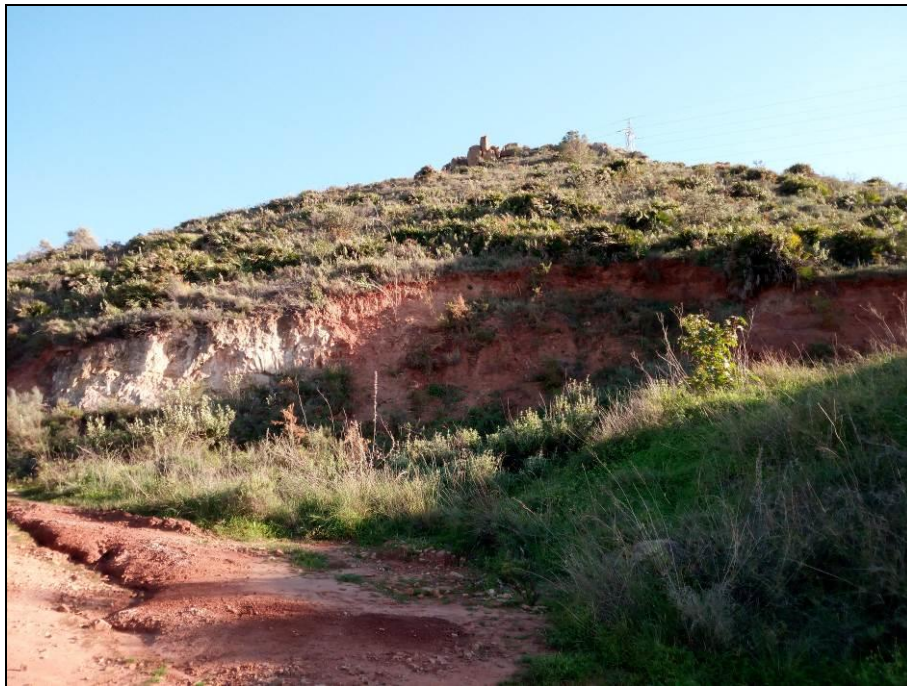
Fotografía Nº 25.- Afloramiento de arcillas y areniscas rojas triásicas.

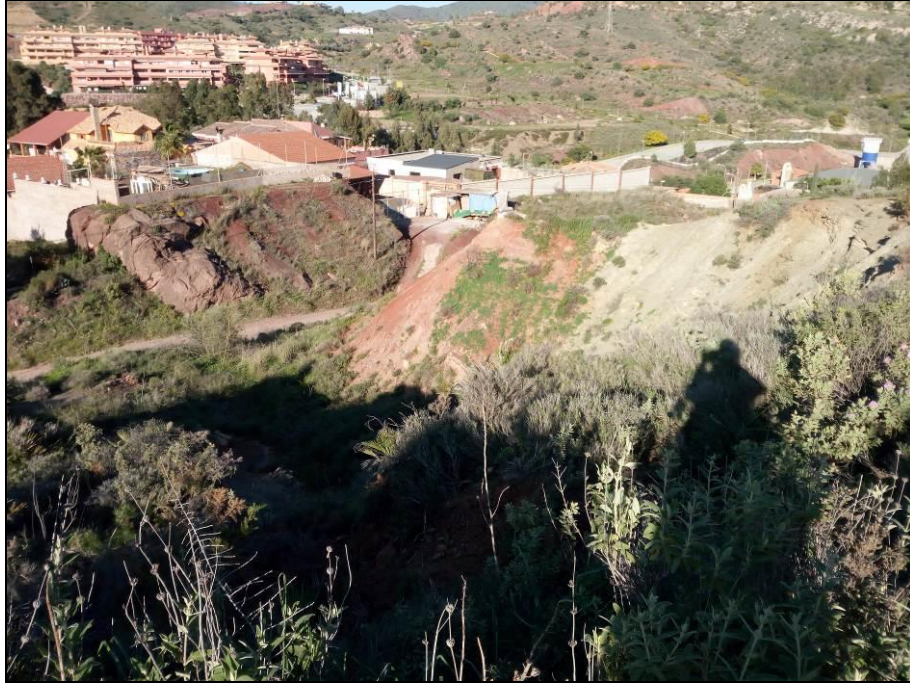
Fotografía Nº 26.- Afloramiento de areniscas rojas triásicas.

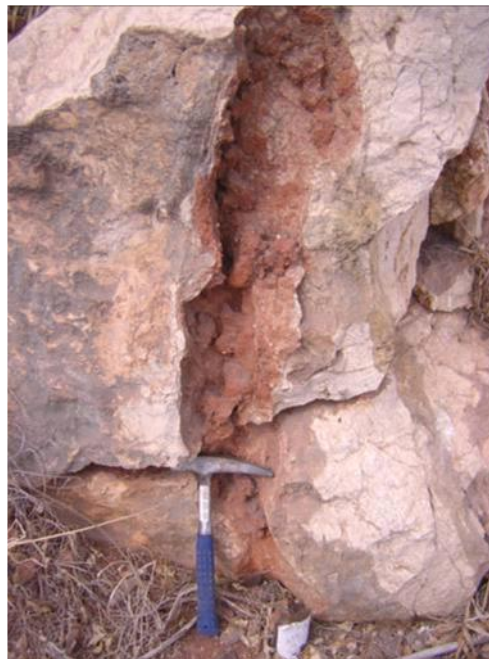
Son claramente reconocibles en campo con un característico aspecto masivo o con una estratificación muy difusa. Es frecuente reconocer tramos brechificados con cemento ferruginoso y desarrollo de fenómenos de karstificación a favor de fisuras, que bien aparecen abiertas y tapizadas por carbonatos (fotografía nº 5), o prácticamente selladas y rellenas de arcillas de descalcificación.

Fotografía Nº 31.- Fisura abierta y con paredes tapizadas de carbonatos.

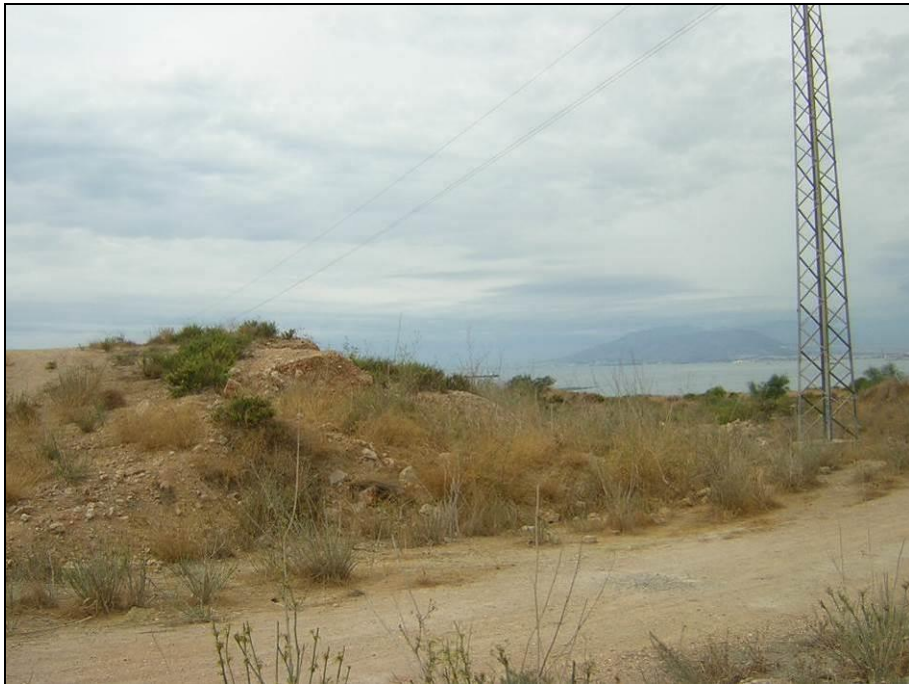
Fotografía Nº 37.- Variabilidad del espesor de los rellenos en "La Platera Oeste".. El poste del tendido eléctrico apoyaría sobre terreno natural.

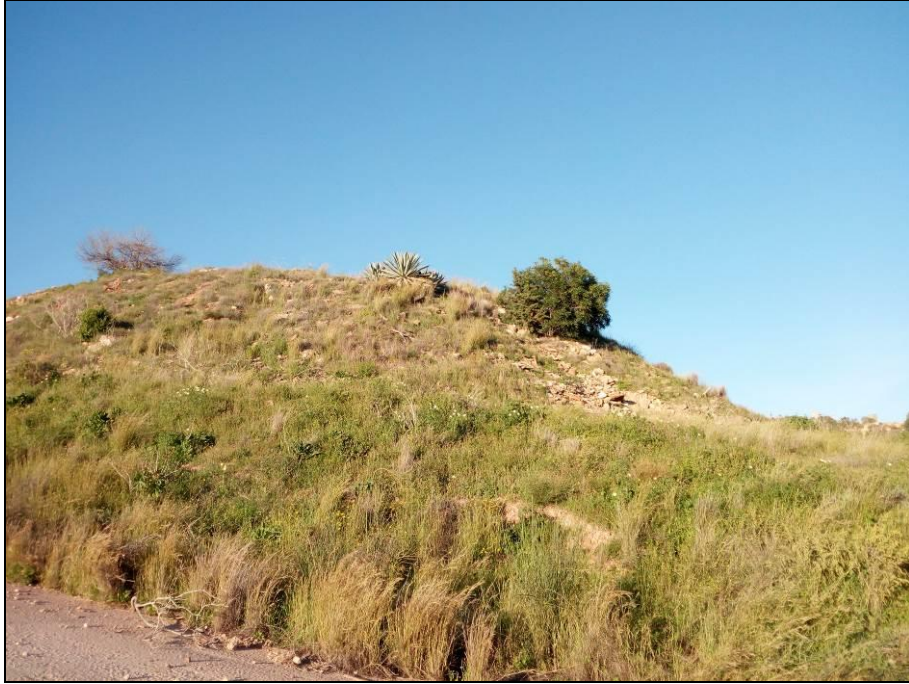
Fotografía Nº 40.- Taludes artificiales de los depósitos de rellenos de escombros a lo largo de la "La Platera Este".

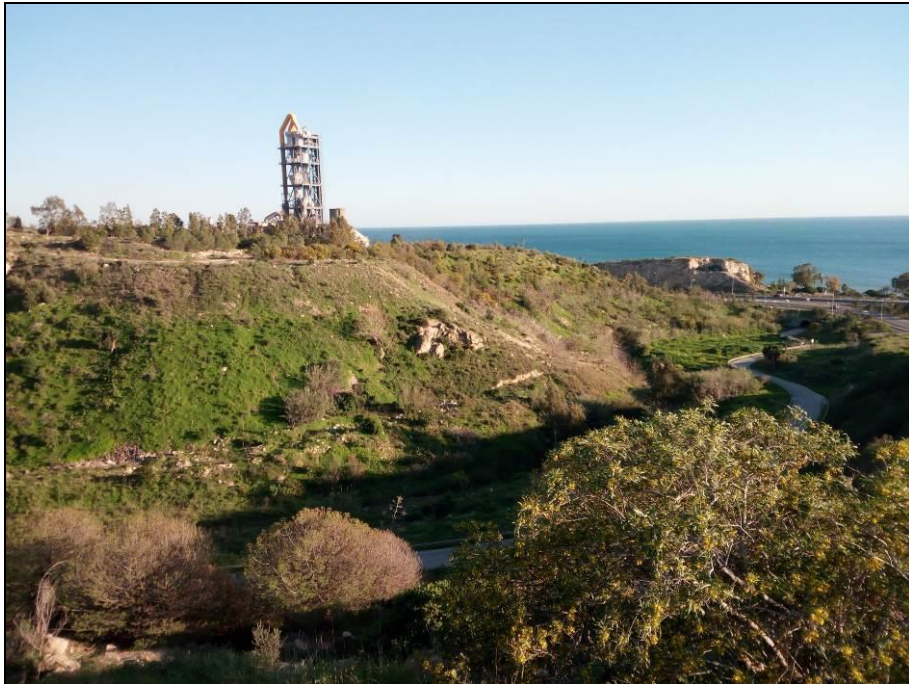
Fotografía Nº 41.- Taludes artificiales de los depósitos de rellenos de escombros tapando frentes de canteras a lo largo de la "La Platera Este".

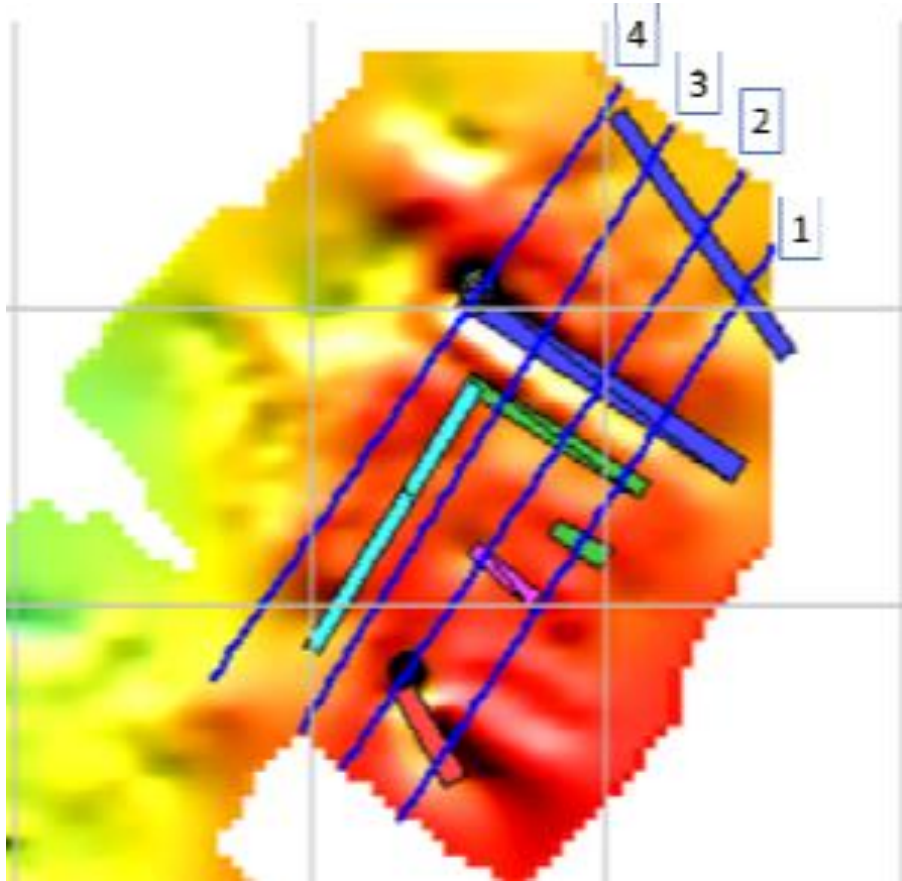
Figura Nº 13.- Plano de anomalías gravimétricas residuales de Bouguer, perfiles y cuerpos modelados.

A modo de resumen, a lo largo de estas zonas existen dos anomalías concretas muy importantes modeladas como esferas que seguramente representen oquedades importantes, sin embargo también hay lineamientos en la imagen gravimétrica que podrían estar relacionados con uniones o galerías entre estos grandes huecos, o podrían representar zonas de debilidad.

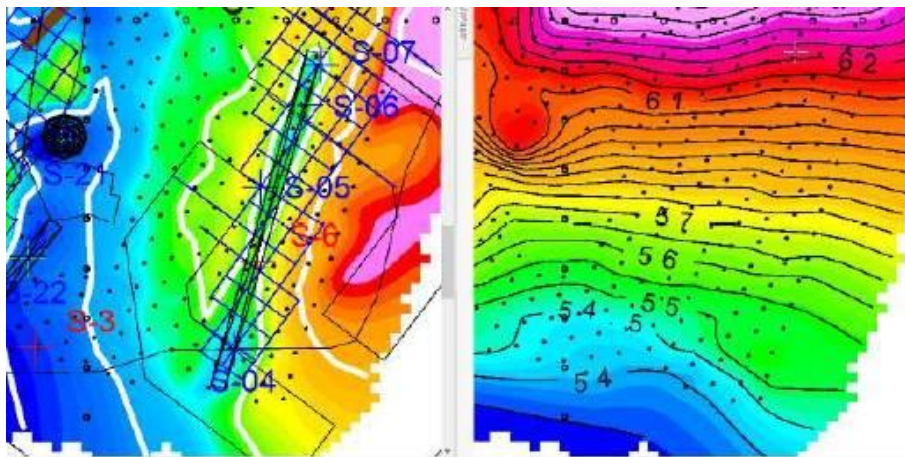
Este lineamiento representa un mínimo de gravimetría que pudiera estar asociado a algún túnel enterrado con la dirección del lineamiento, un hueco alargado (menos probable por la forma tan lineal que tiene), cruzando la topografía sin tener ninguna relación con ella, por lo que podría representar claramente una zona de debilidad. También podría representar una zona de debilidad lineal muy cercana a la superficie.

Figura Nº 16.- Anomalía de Bouguer 2.67g/cm^3 comparada con el grid de elevaciones..

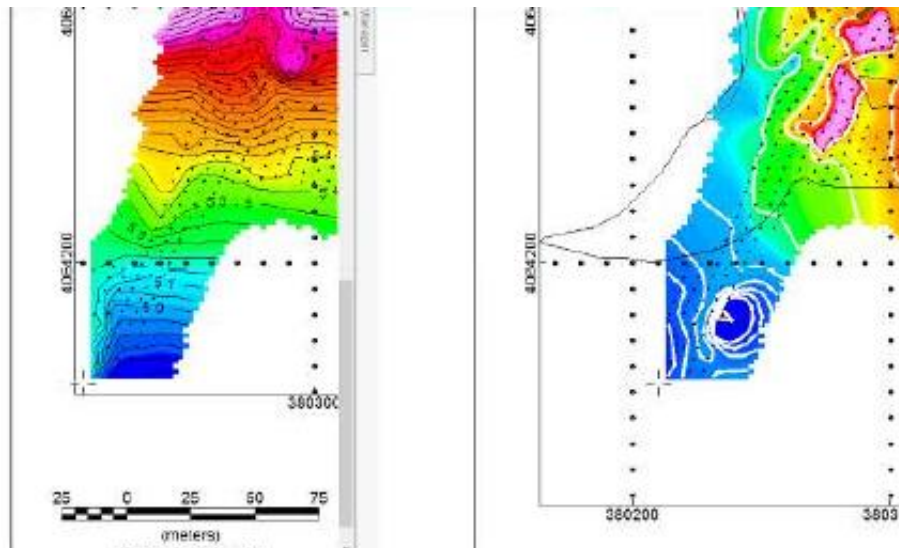
Anomalía local y bien definida con más de 3 puntos de medida que no parece tener una clara coincidencia con la topografía local de la zona, en superficie hay material de relleno de muy baja densidad, una mayor potencia de este relleno explicaría perfectamente la anomalía.

Figura Nº 18.- Anomalía de Bouguer 2.67g/cm^3 comparada con el grid de elevaciones.

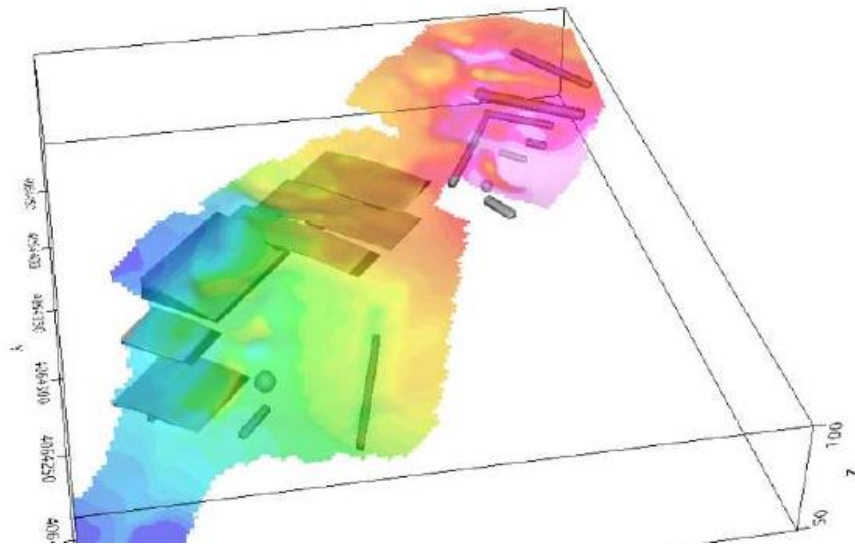
Figura Nº 19.- Visualización en 3D de la imagen de Bouguer ($d=2.67\text{g/cm}^3$) junto con los cuerpos modelados.

A la luz de los resultados de la campaña geofísica descrita, se hace necesaria la comprobación de las anomalías detectadas mediante sondeos a rotación, por lo que se presente en el siguiente plano la propuesta de localización de sondeos situados principalmente sobre las zonas anómalas y cuyos resultados se presentan en el siguiente apartado y serán tratados en el correspondiente capítulo.

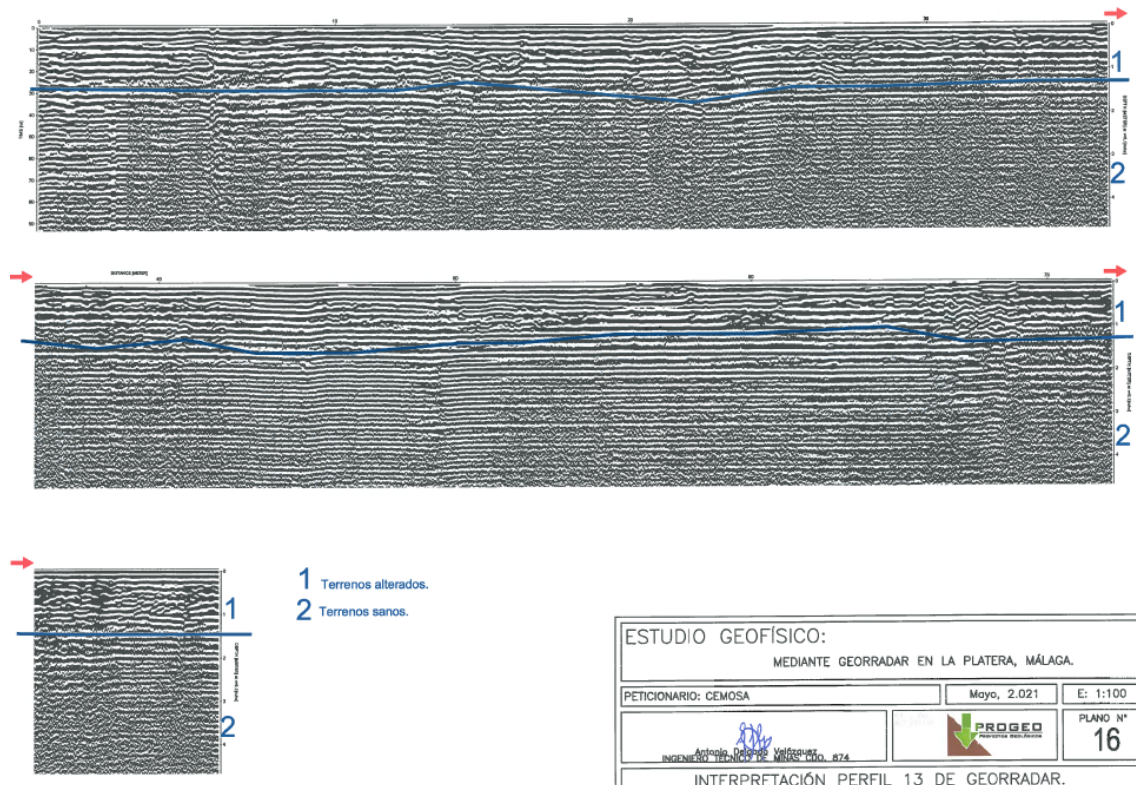
Figura Nº 34.- Interpretación del perfil GPR-13.

En la de techo se observan en general reflectores groseros que indican la presencia de terreno más granular o roca más alterada, en la parte de muro o inferior, se observan los reflectores más homogéneos y simétricos no detectándose ninguna anomalía significativa.

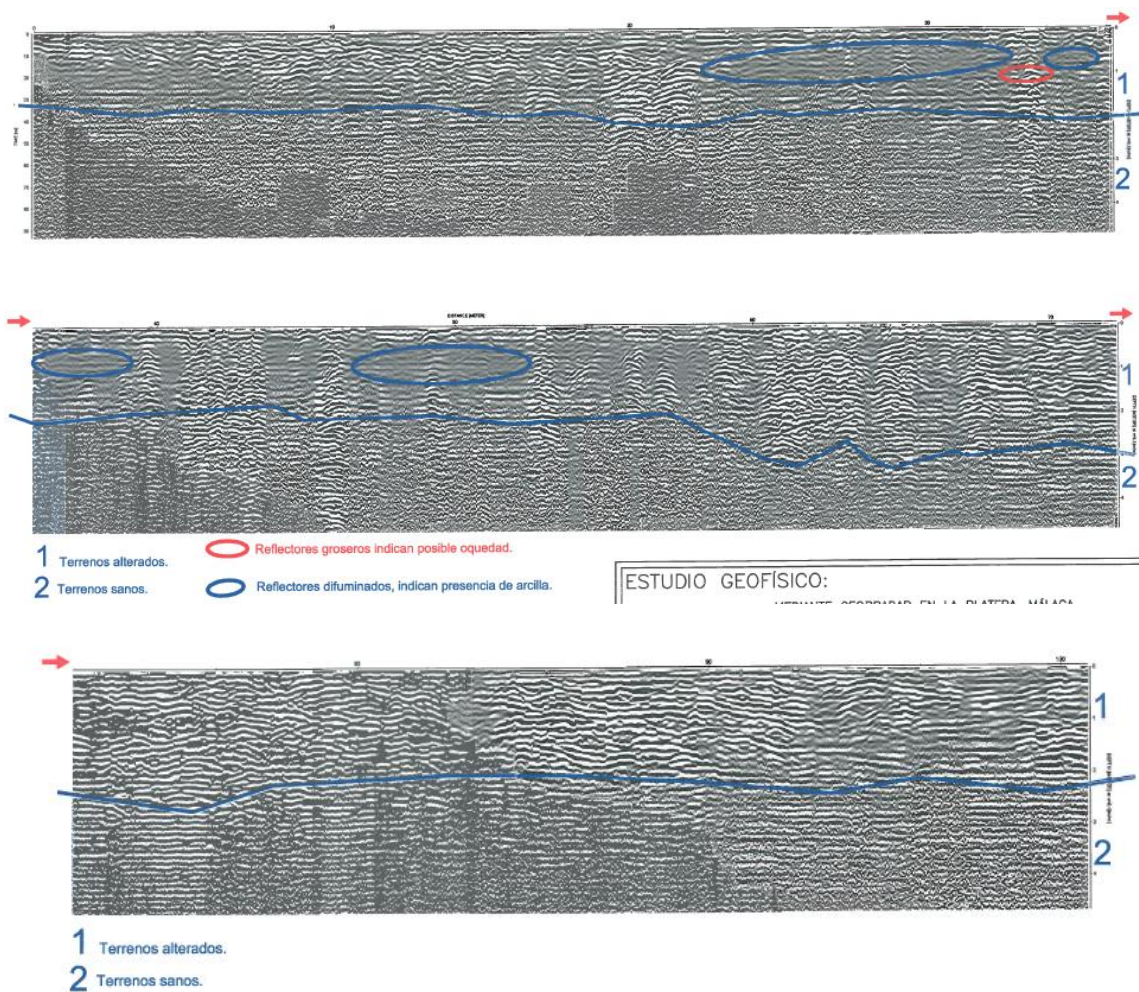
Figura Nº 36.- Interpretación del perfil GPR-15.

En la de techo se observan en general reflectores groseros que indican la presencia de terreno más granular o roca más alterada, en la parte de muro o inferior, se observan los reflectores más homogéneos y simétricos no detectándose ninguna anomalía significativa.

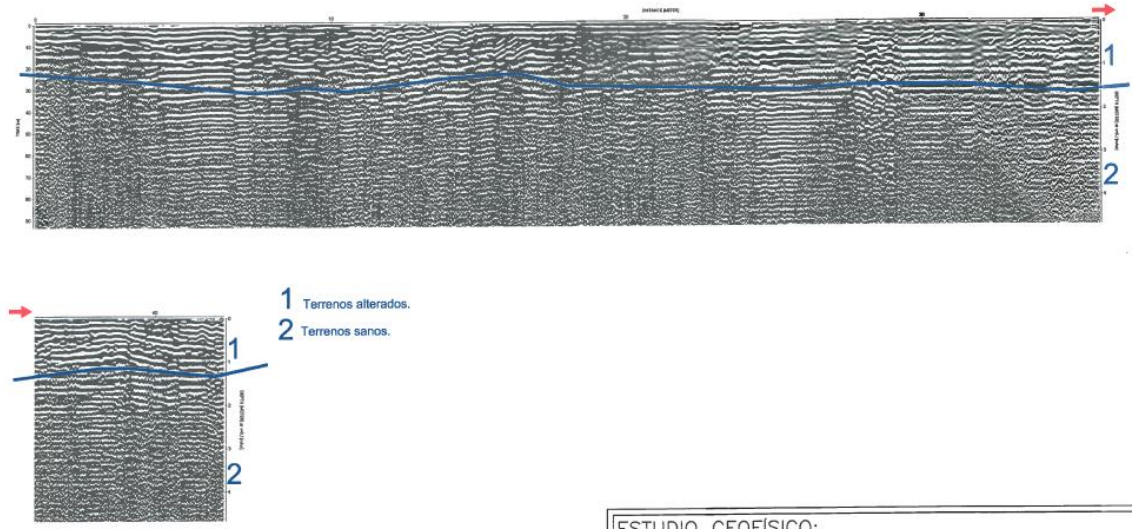
Figura Nº 37.- Interpretación del perfil GPR-16.

En la de techo se observan en general reflectores gruesos que indican la presencia de terreno más granular o roca más alterada, en la parte de muro o inferior, se observan los reflectores más homogéneos y simétricos no detectándose ninguna anomalía significativa.

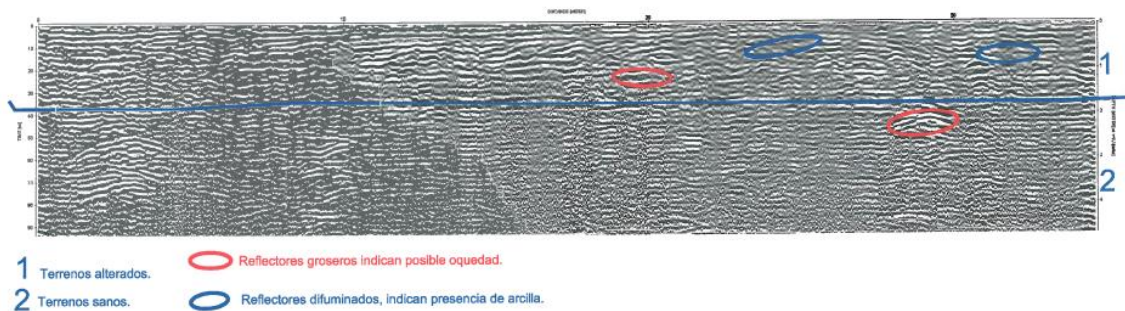
Figura Nº 39.- Interpretación del perfil GPR-18.

En la de techo se observan en general reflectores groseros que indican la presencia de terreno más granular o roca más alterada, en la parte de muro o inferior, se observan los reflectores más homogéneos y simétricos no detectándose ninguna anomalía significativa.

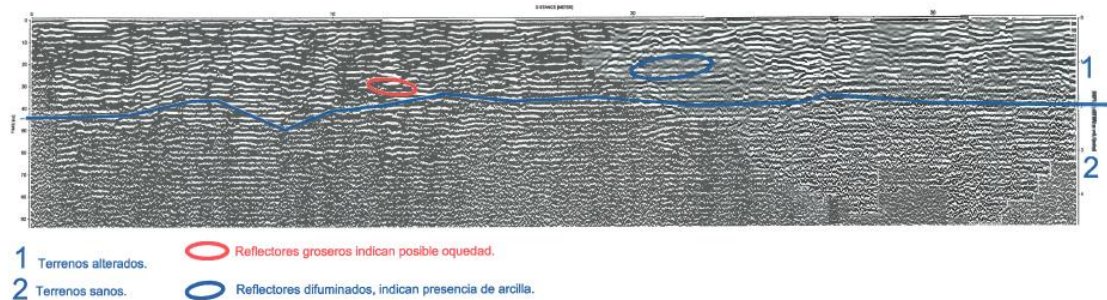
Figura Nº 40.- Interpretación del perfil GPR-19.

En la de techo se observan en general reflectores groseros que indican la presencia de terreno más granular o roca más alterada, en la parte de muro o inferior, se observan los reflectores más homogéneos y simétricos no detectándose ninguna anomalía significativa.

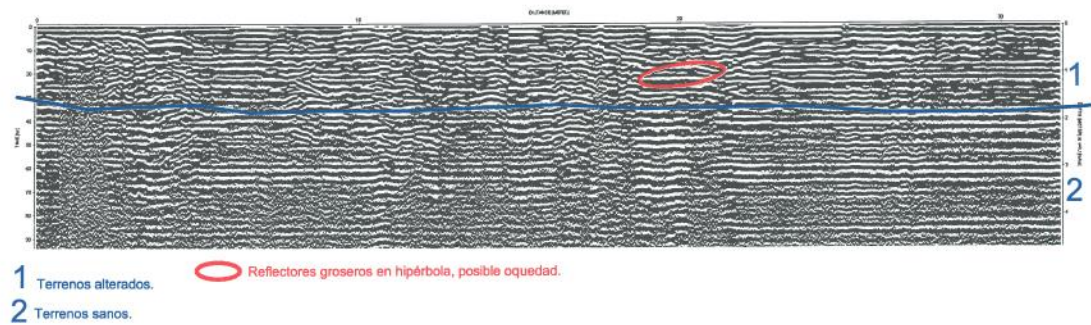
Figura Nº 41.- Interpretación del perfil GPR-20.

En la de techo se observan en general reflectores groseros que indican la presencia de terreno más granular o roca más alterada, en la parte de muro o inferior, se observan los reflectores más homogéneos y simétricos no detectándose ninguna anomalía significativa.

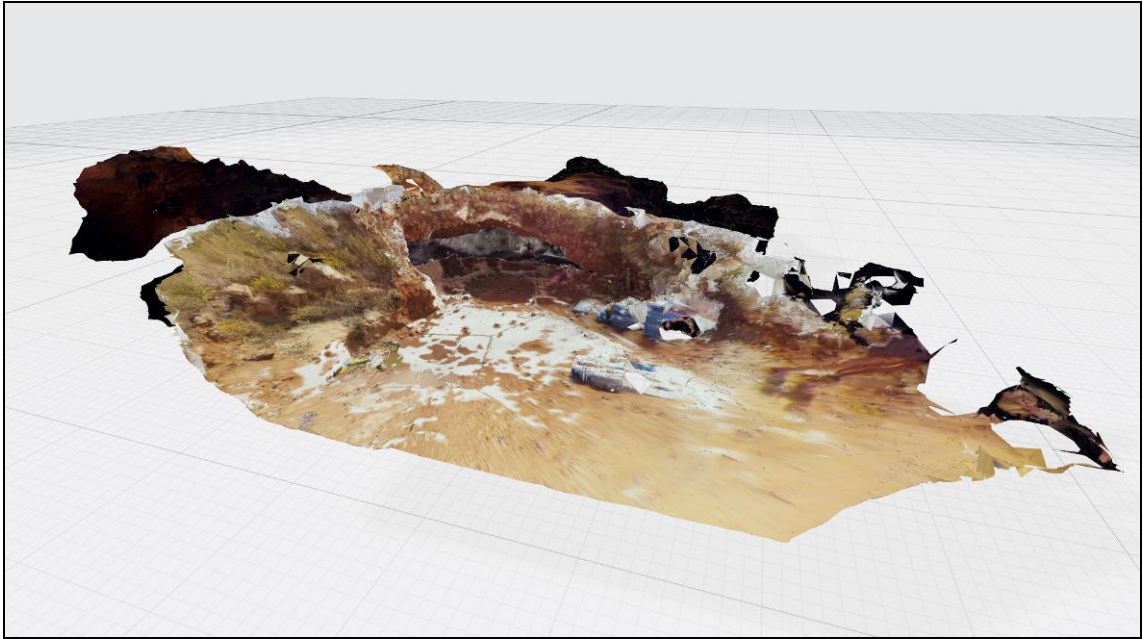
Figura Nº 43.- Imagen de cavidad "El Candado" obtenida mediante Laser Scan.

La cavidad estudiada presenta un área de 265 m², con dos ejes principales de longitudes máximas de 29,00 x 19,06m.

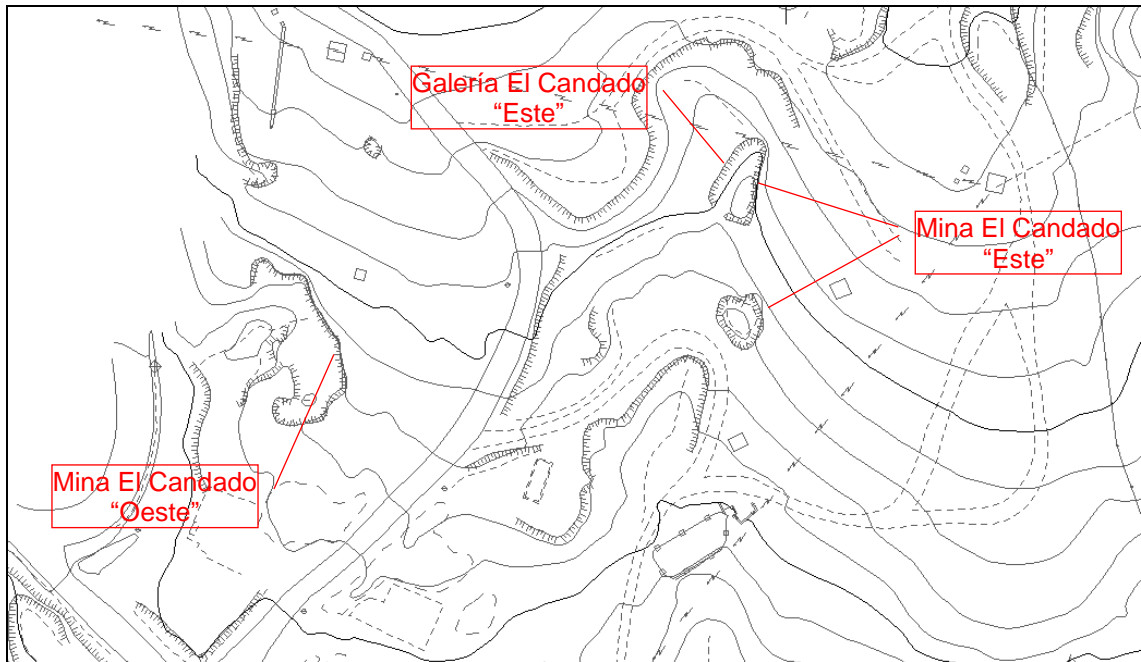
Figura Nº 105.- Localización de las entradas de las principales minas.

Como ya se comentó en estudio previos, una de las principales problemáticas a lo largo de la parcela en estudio es la existencia de importantes galerías excavadas al amparo de la actividad minera metálica acaecida históricamente en el sector.

De esta forma dentro de la parcela se han localizado dos grandes minas surcadas por varias galerías cada una de ellas y una tercera de menor tamaño. Para una mejor comprensión de la situación, en la siguiente figura se muestra la nomenclatura asignada a efectos del presente informe.

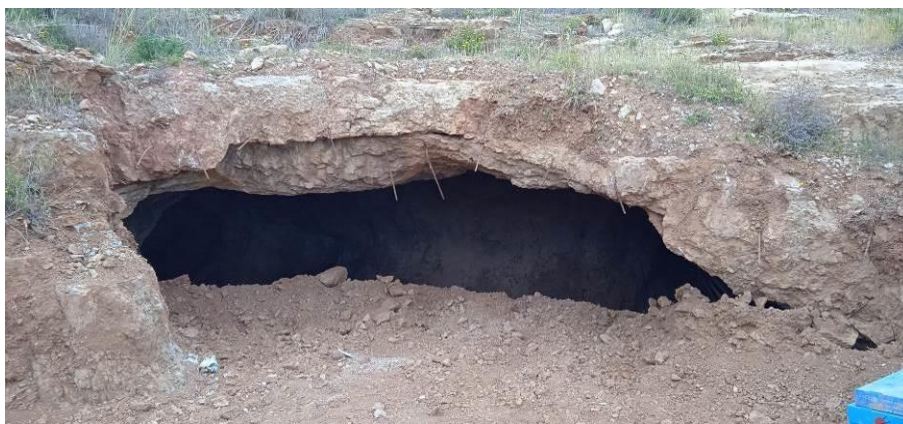
Figura Nº 106.- Entrada Sur de la mina.

La más importante de ellas sería la denominada Mina El Candado "Este", presentando dos entradas y con dos galerías principales, una de ellas que intercomunica ambas entradas, tal y como se muestra en las siguientes imágenes.

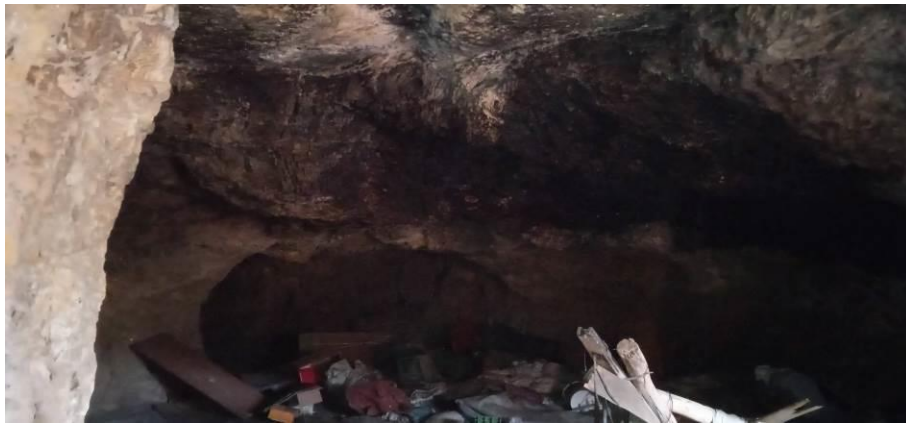
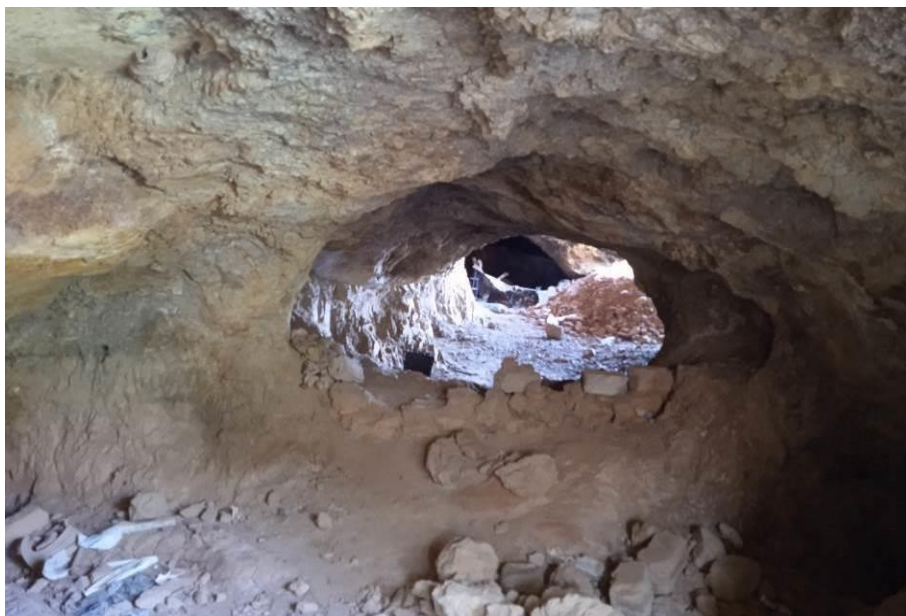
Figura Nº 108.- Panorámicas del interior de la mina.

En las siguientes fotografías se muestran algunos detalles del interior de las galerías visitables.

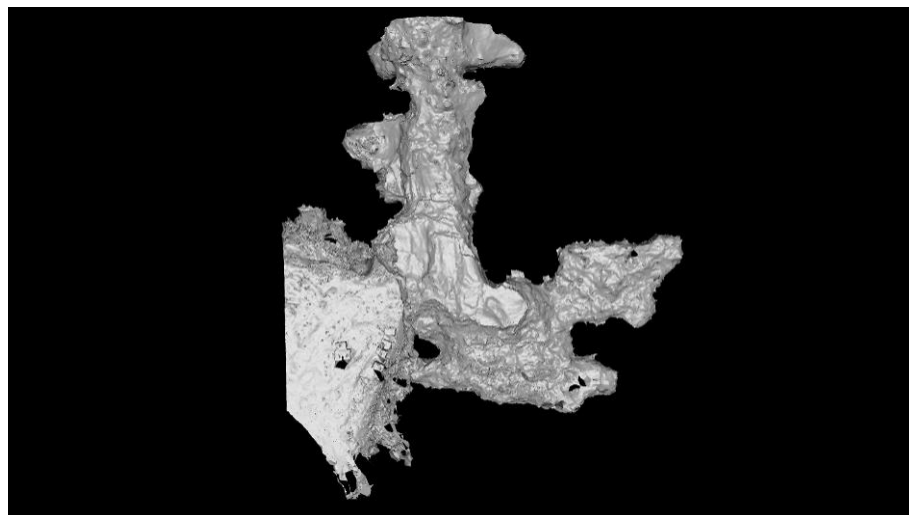
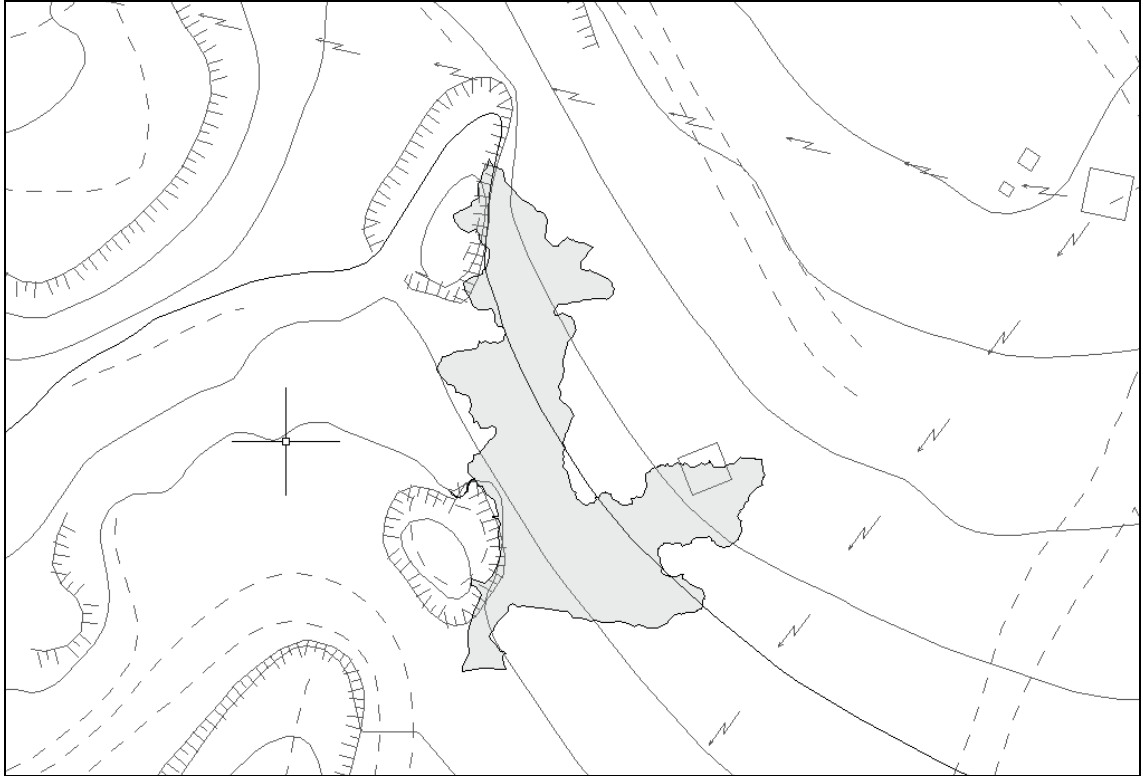
Figura Nº 113.- Trazado en planta de la mina modelizada.

Figura N° 114.- Trazado en planta de la mina modelizada.

El suelo de la cavidad descrita conserva una cota topográfica más o menos regular, en torno a los 74.0 m.s.n.m:

- Galería E-NE, con una longitud máxima de 19.0m, y un ancho que oscilan entre los 5.0-8.7m. Su altura varía entre los 2.0-3.5m.
- Galería S-N, de mayor tamaño, presenta una longitud aproximada de 29.0m, con 5.0-9.0m de ancho y entre los 2.5-3.5m de alto.

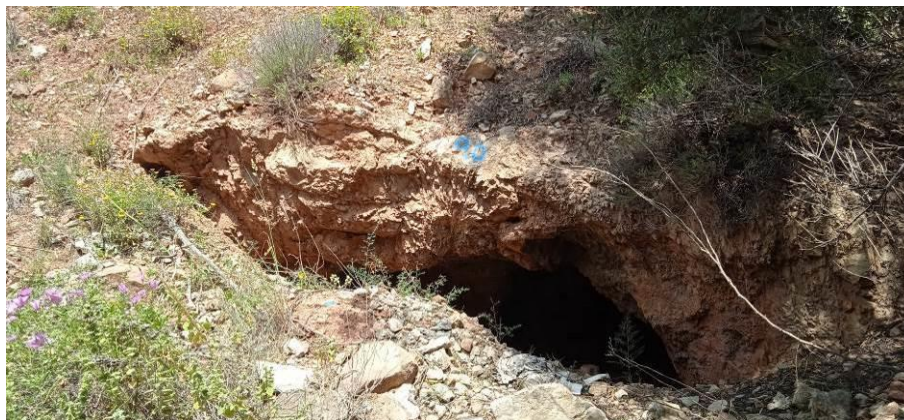
Figura Nº 116.- Panorámica de entrada a la galería.

Una breve inspección a la misma pone de manifiesto una cavidad más o menos esférica-elipsoidal con fondo a unos aproximados 3.00-3.50m desde la entrada y una altura que no supera los 2.00m.

Como conclusión puede decirse que la geometría y extensión de la cavidad es la observable, si bien el terreno existente tras ella se encuentra ampliamente fracturado con importante desarrollo de formas relacionadas con procesos de disolución-karstificación. ODK-BMG en un grado alto.

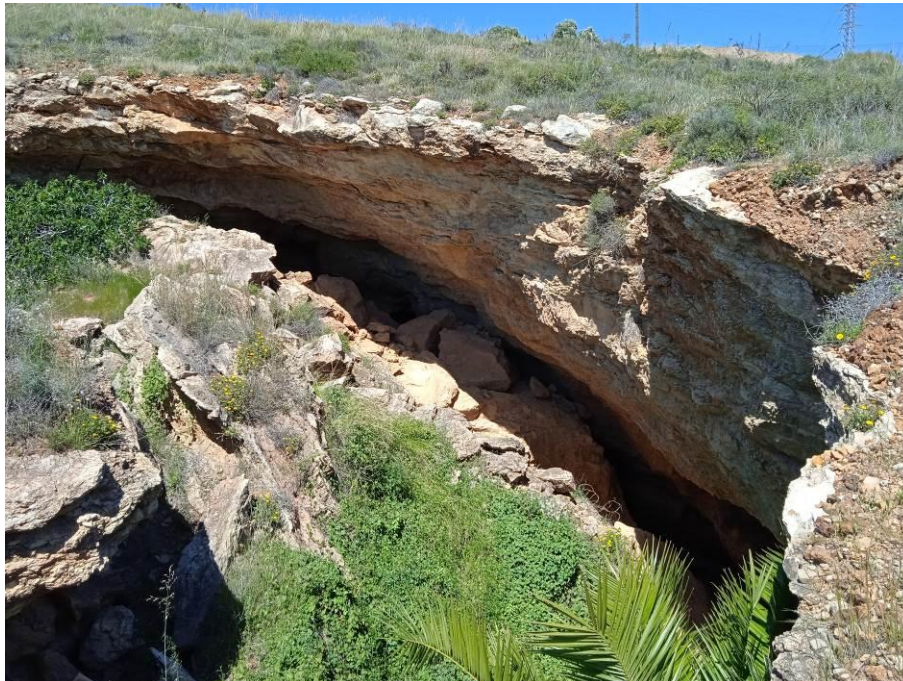
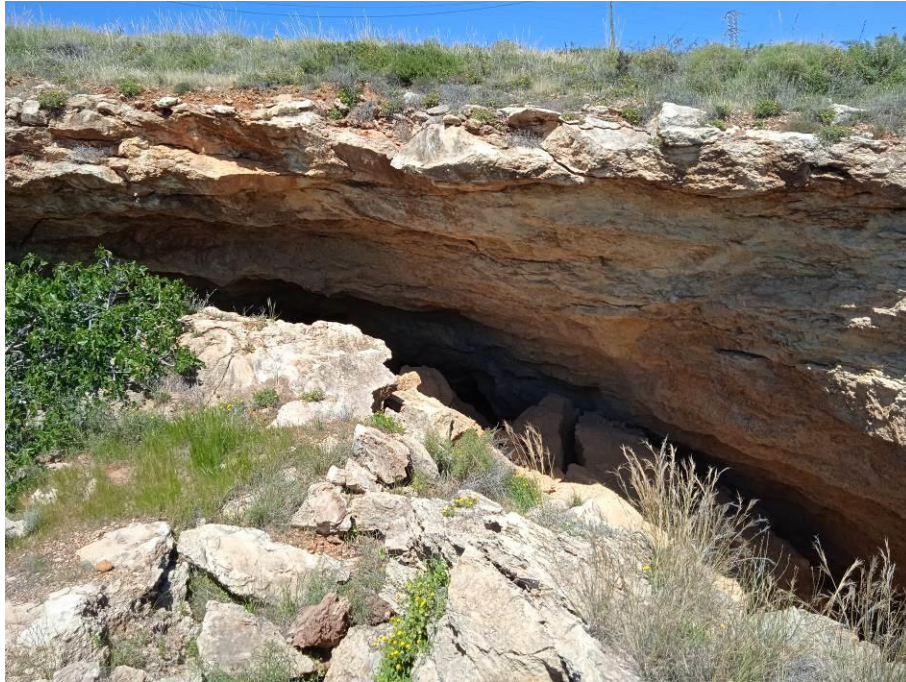
Figura Nº 117.- Panorámicas de entrada a la mina.

Debido a la imposibilidad de acceso al interior no se puede estimar la geometría de la misma, si bien información sobre la zona antoja una reducida progradación de la misma en la montaña, estimando que la zona principal de actuación minera está acotada a la actual cicatriz existente en el que los procesos de hundimiento y/o colapso han dejado un paisaje salpicado de grandes bloques dispuesto de forma caótica.

Se determina que estas zonas se encuentran muy fracturadas, con desarrollo de formas relacionadas con procesos de disolución-karstificación, sobre todo en el entorno del sondeo S-05 de la anterior campaña. En este caso, debido a la existencia de labores mineras, los riesgos en esta zona serán calificados de forma mixta como BMG-ODK en un grado alto. No obstante, en el entorno de la zona edificable, el riesgo puede considerarse como medio-bajo.

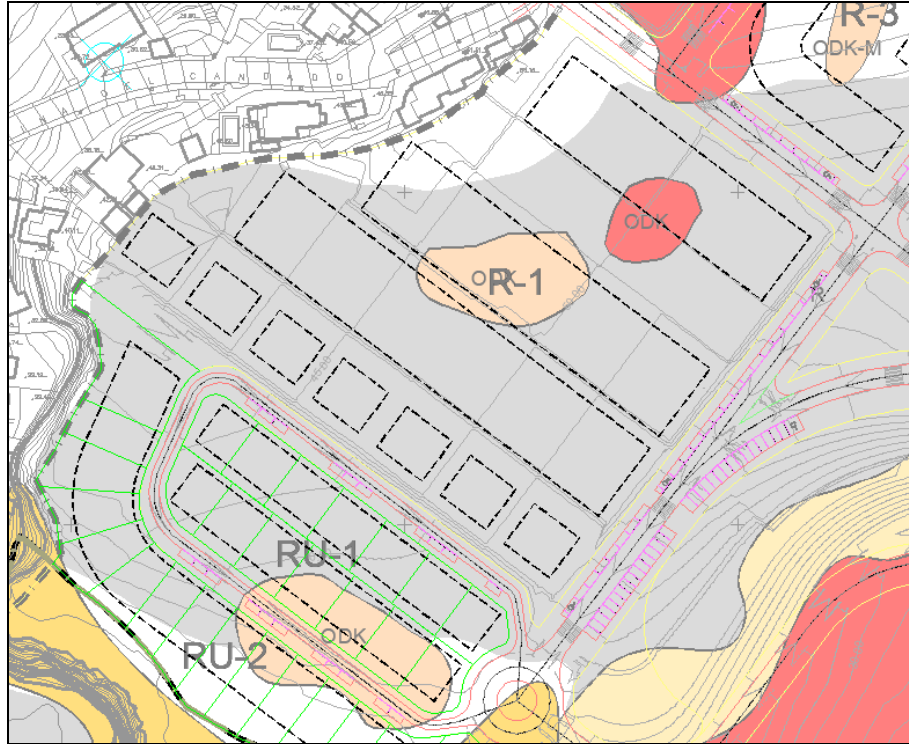
Centrándonos en las propuestas de edificación en las zonas marcadas con riesgos ODK, los movimientos de tierras propuestos consisten en la realización de desmontes que van desde los 1.0-2.0m en el entorno de los sondeos S-01/S-02 y los 0.5-1.0m en el entorno del sondeo S-03.

En este contexto y dada la escasa entidad de espesor de terreno a retirar, apenas se ve afectada la franja de alteración superficial estimada para esta zona en torno a los 2.0-3.0m, manteniéndose el grado de calificación en cuanto a los riesgos tipo ODK definidos para esta zona y que quedan como riesgo ODK puede calificarse en un grado moderado en el entorno de los sondeos S-01/S-02 y como ODK en un grado alto en el entorno del sondeo S-03.

Figura Nº 122.- Riesgos geológicos-geotécnicos definidos para la parcela R-1.

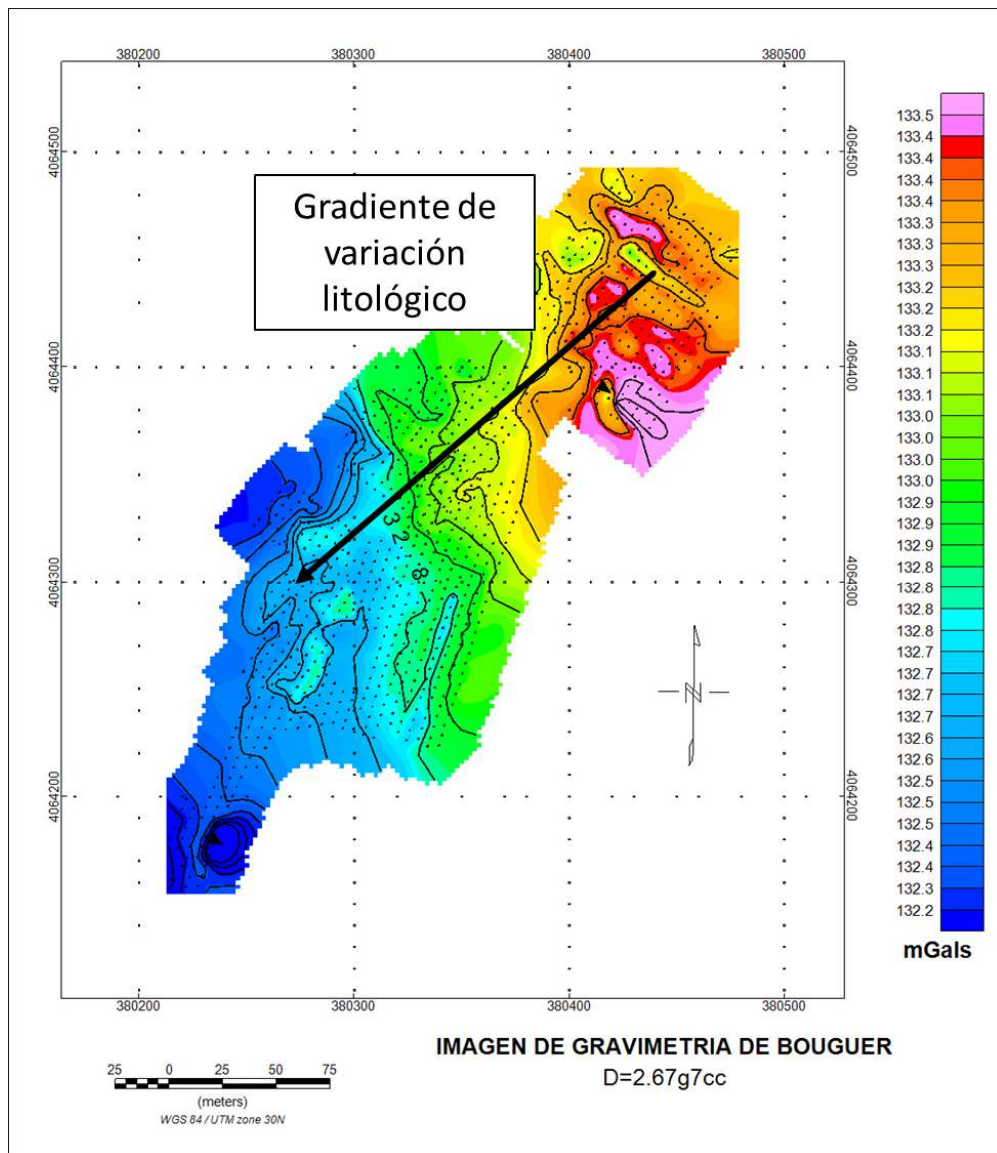
Como primera aproximación sin entrar en buscar anomalías concretas analizamos la imagen en su conjunto. Claramente hay un gradiente de intensidad que tiene una dirección NE-SW que denota una variación “regional” (regional es un concepto relativo a la escala de la imagen completa) que seguramente refleje una variación litológica.

Figura 4. Anomalia de Bouguer con densidad 2.67g/cc, mostrando el gradiente regional de variación de Bouguer.

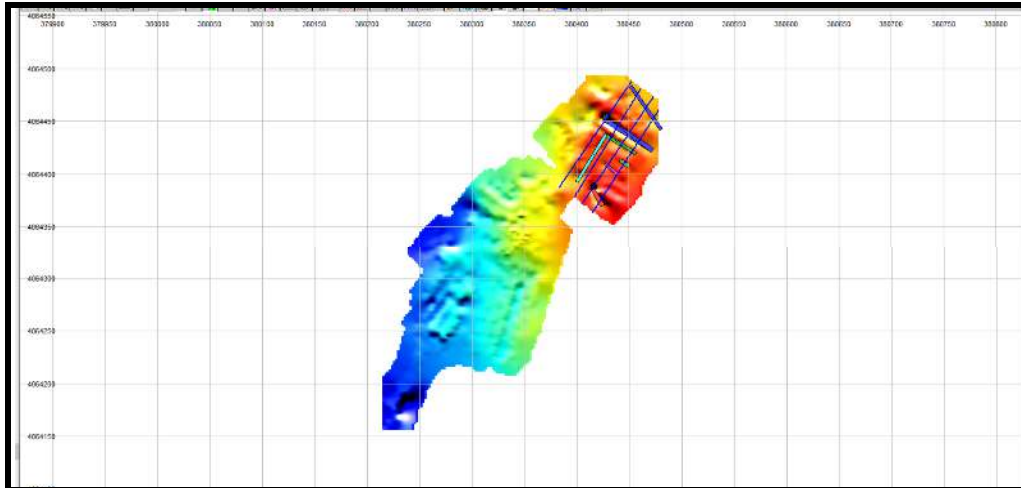
Figura 7. Zona 1 y 2. Anomalia de Bouguer con densidad 2.67g/cc sobre la que se han localizado los perfiles perpendiculares a las direcciones que se observan en la gravimetría, así como los cuerpos modelados.

Como se puede observar de todos los modelos realizados en las zonas anómalas 1 y 2, existen dos anomalías concretas muy importantes modeladas como esferas que seguramente representen oquedades importantes, sin embargo también hay lineamientos en la imagen gravimétrica que podrían estar relacionados con uniones o galerías entre estos grandes huecos, o podrían representar zonas de debilidad no tan potentes como las anomalías bien definidas en 3D que corresponderían principalmente a las posiciones:

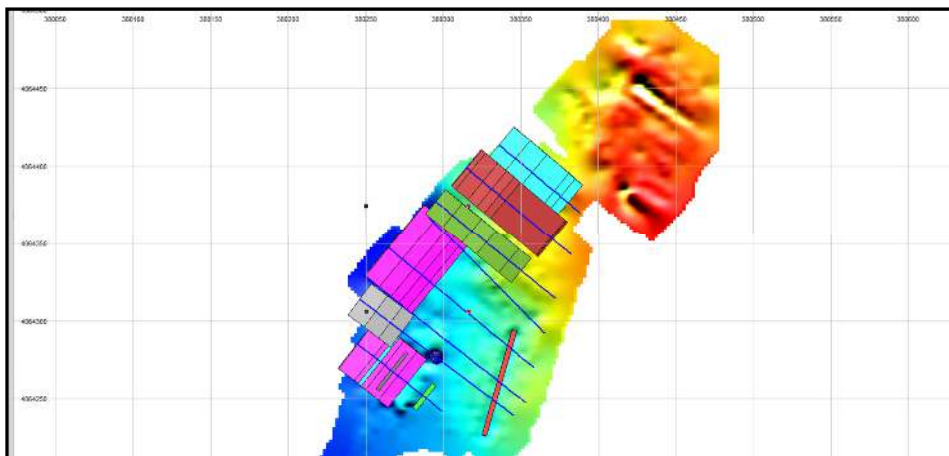
Figura 13. Zona 3, 4, 5 y 6. Anomalía de Bouguer con densidad 2.67g/cc sobre la que se han localizado los perfiles perpendiculares a las direcciones que se observan en la gravimetría, así como los cuerpos modelados.

La zona Sur del estudio presenta un tipo de anomalías completamente diferente en forma a las de las zonas 1 y 2, por lo que los modelos que se han realizado son muy diferentes, tratando de ajustar a los datos de partida. En general parece que se explican las anomalías con grandes zonas con diferencias de densidad importantes que parece que podrían estar relacionadas con la calidad de las calizas (que cerca de superficie pudieran estar meteorizadas provocando grandes zonas de karstificación y/o fracturación).

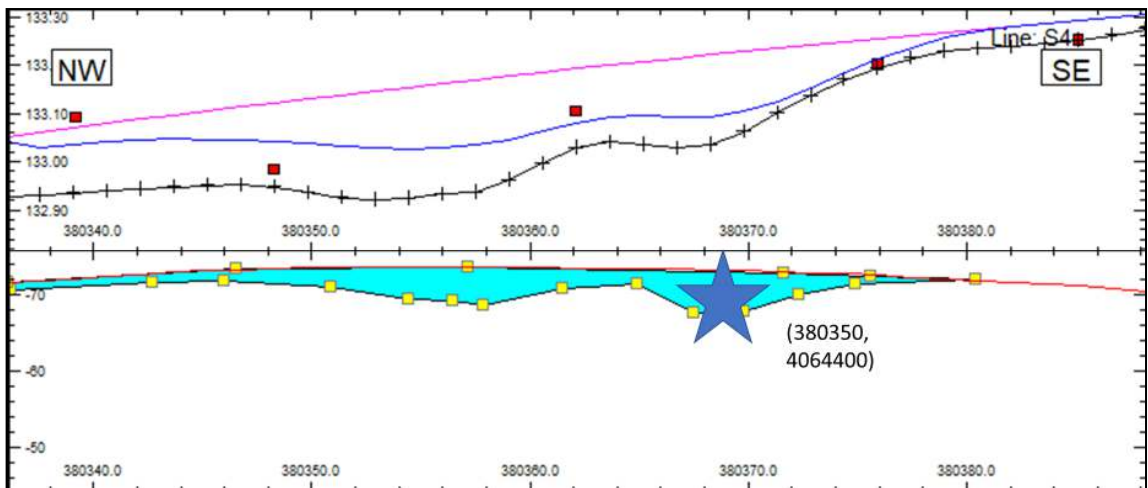
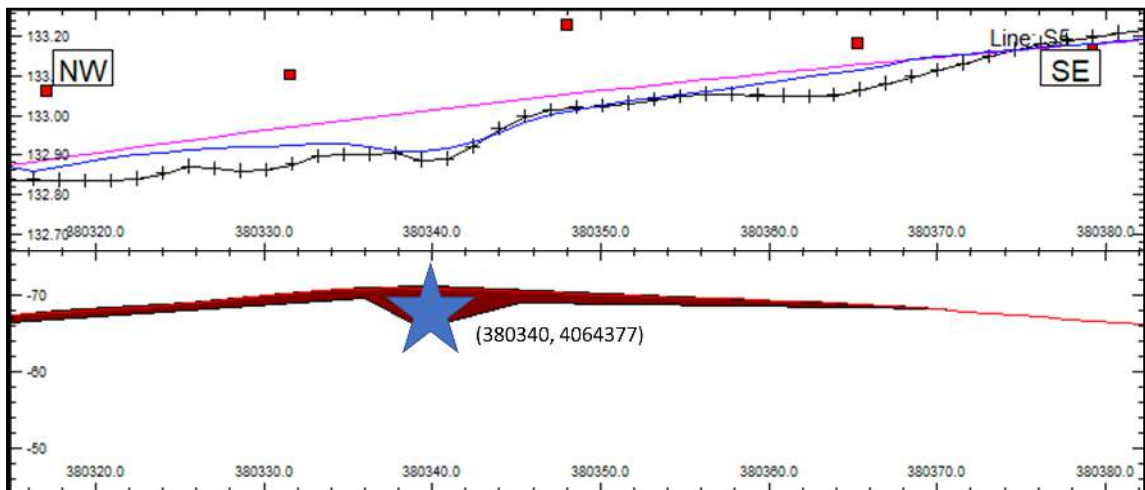
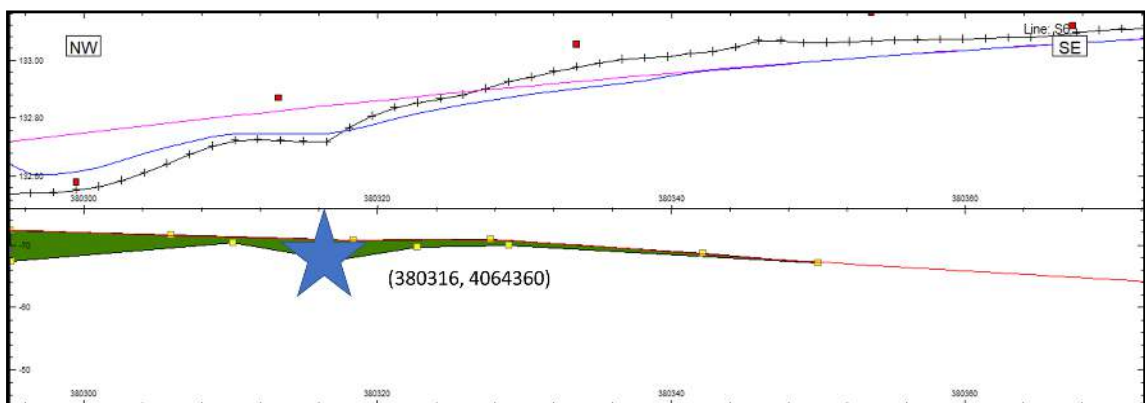
Esta zona anómala ha sido elegida, más que por su intensidad, por su forma regional, parece que siguiendo la topografía tendríamos zonas de baja densidad cerca de superficie debido a posibles meteorizaciones de la caliza en superficie o karstificaciones y fracturaciones hasta cierta profundidad según vemos en los siguientes modelos de los perfiles 4, 5 y 6:
