ANEJO 8. INFORME TÉCNICO DE RESULTADOS DEL RECONOCIMIENTO GEOLÓGICO PARA EL ESTUDIO DE RIESGOS GEOLÓGICOS. URBANIZACIÓN LA PLATERA (ESTE). MÁLAGA.

INFORME TÉCNICO DE RESULTADOS DEL RECOCOCIMIENTO GEOLÓGICO PARA LA AMPLIACIÓN DE ESTUDIO DE RIESGOS GEOLÓGICOS DEL SECTOR SUP-LE.10 "LA PLATERA", MÁLAGA.

Expediente: **O/2102254**

Fecha: **Junio de 2021**

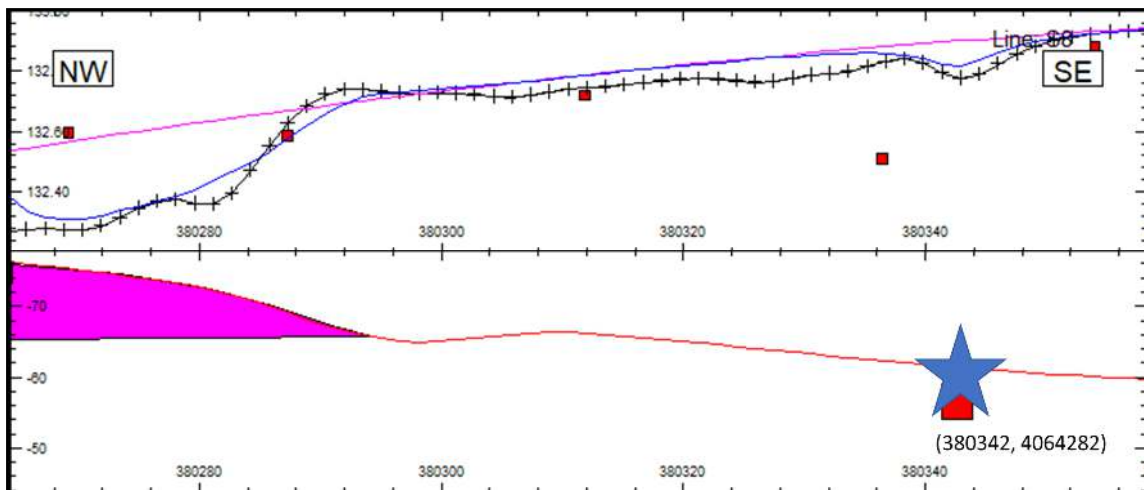
Figura 19. Modelo gravimétrico del perfil 8.

Este lineamiento claro representa un mínimo de gravimetría que pudiera estar asociado a algún túnel enterrado con la dirección del lineamiento, un hueco alargado (menos probable por la forma tan lineal que tiene), cruza la topografía sin tener ninguna relación con ella, por lo que representa claramente una zona de debilidad. También podría representar una zona de debilidad lineal muy cercana a la superficie.

Este lineamiento está relacionado con las estrellas sobre las anomalías de los perfiles 8 (Figura 19), 11 (Figura 21) y 12 (Figura 22) que se encuentran cerca del extremo SE de todos esos perfiles.

Se recomienda hacer hincapié en la posición donde se encuentra la estrella ya que es donde se define más claramente un mínimo gravimétrico. Que corresponde con la estrella de la anomalía de la Figura 19 del perfil modelado 11.

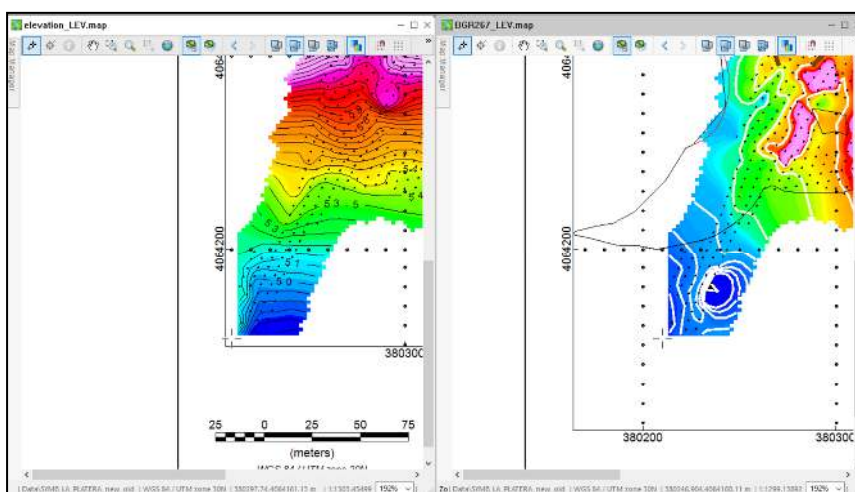
Figura 24. Zona 6. Anomalía de Bouguer 2.67 comparada con el grid de elevaciones.

Anomalía local y bien definida con más de 3 puntos de medida que no parece tener una clara coincidencia con la topografía local de la zona, en superficie hay material de relleno de muy baja densidad, una mayor potencia de este relleno explicaría perfectamente la anomalía.

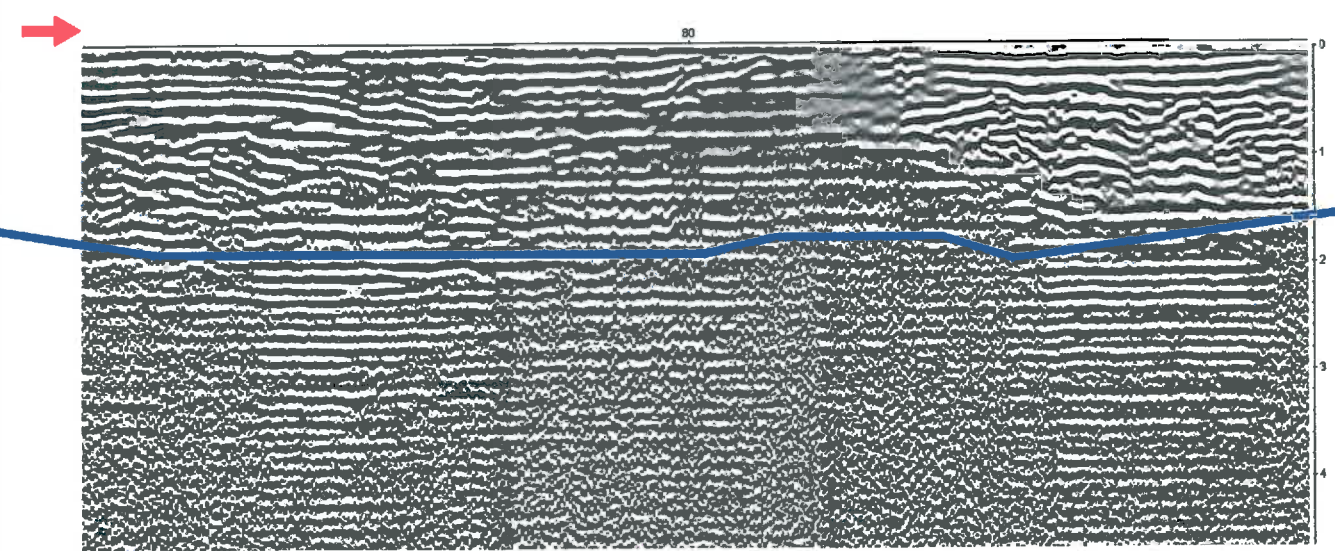
INTERPRETACIÓN PERFIL 1 DE GEORRADAR.

- Reflectores gruesos indican posible oquedad.
- Posible elemento metálico se transmite en forma de eco en profundidad.
- 1** Terrenos alterados
- 2** Terrenos sano.

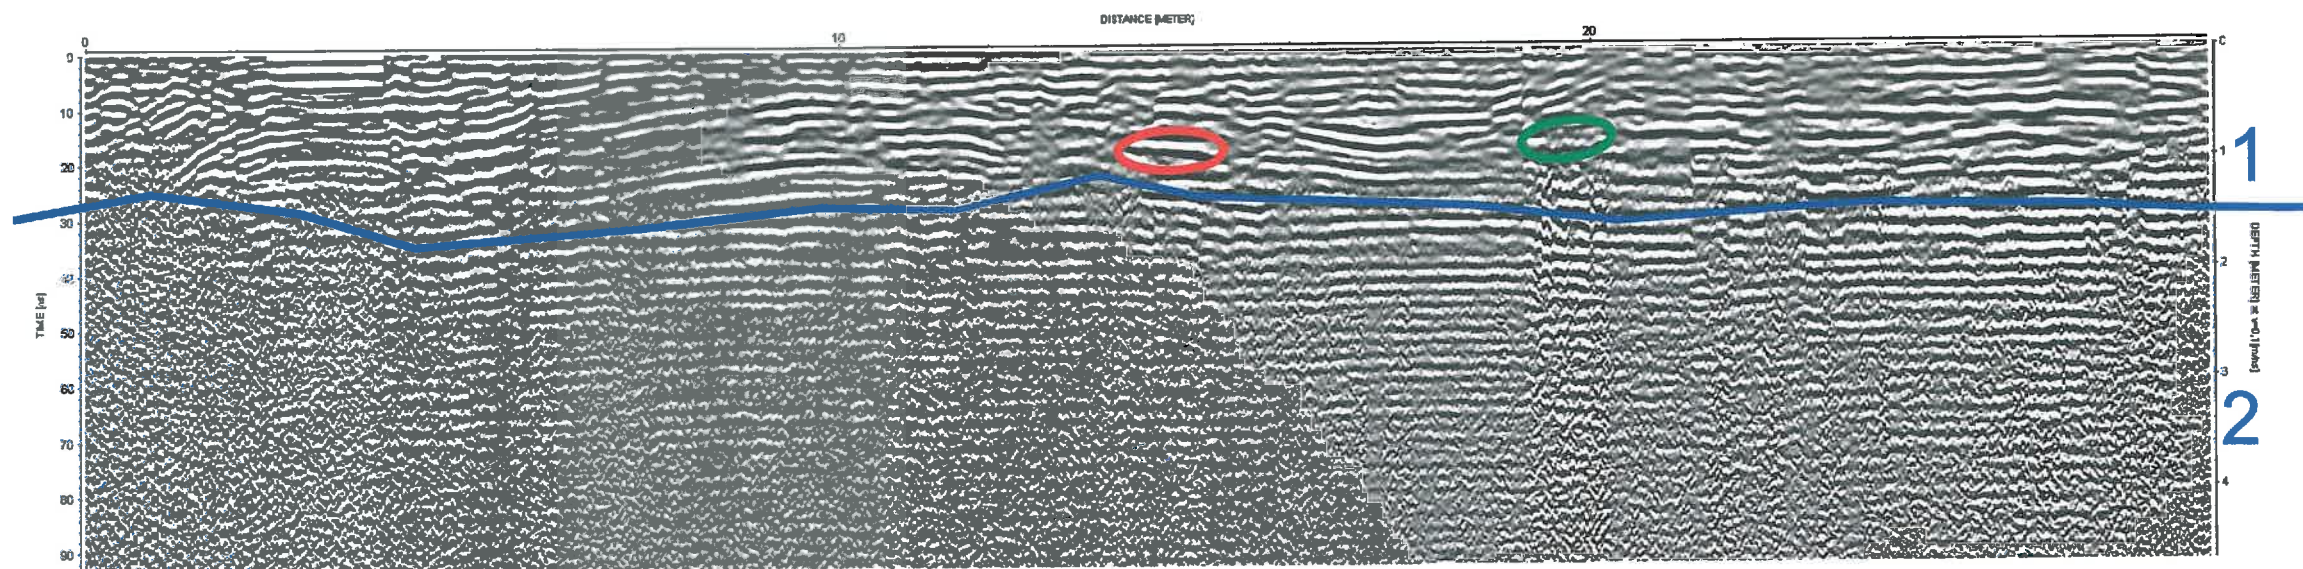
PLANO N° 5
INTERPRETACIÓN PERFIL 3 DE GEORRADAR.

1 Terrenos alterados.

○ Reflectores groseros indican posible oquedad.

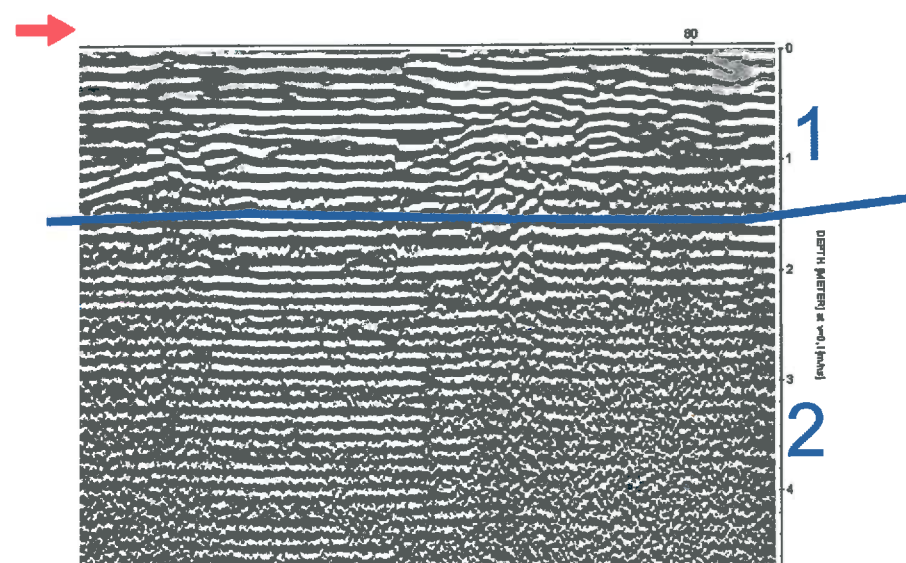
INTERPRETACIÓN PERFIL 4 DE GEORRADAR.

1 Terrenos alterados. ○ Reflectores gruesos indican posible oquedad.
2 Terrenos sanos. ○ Posible elemento metálico se transmite en forma de eco en profundidad.
 Las zonas con reflectores más gruesos representan a materiales más granulares.
 Las zonas con atenuación de reflectores corresponden a zonas más arcillosas.

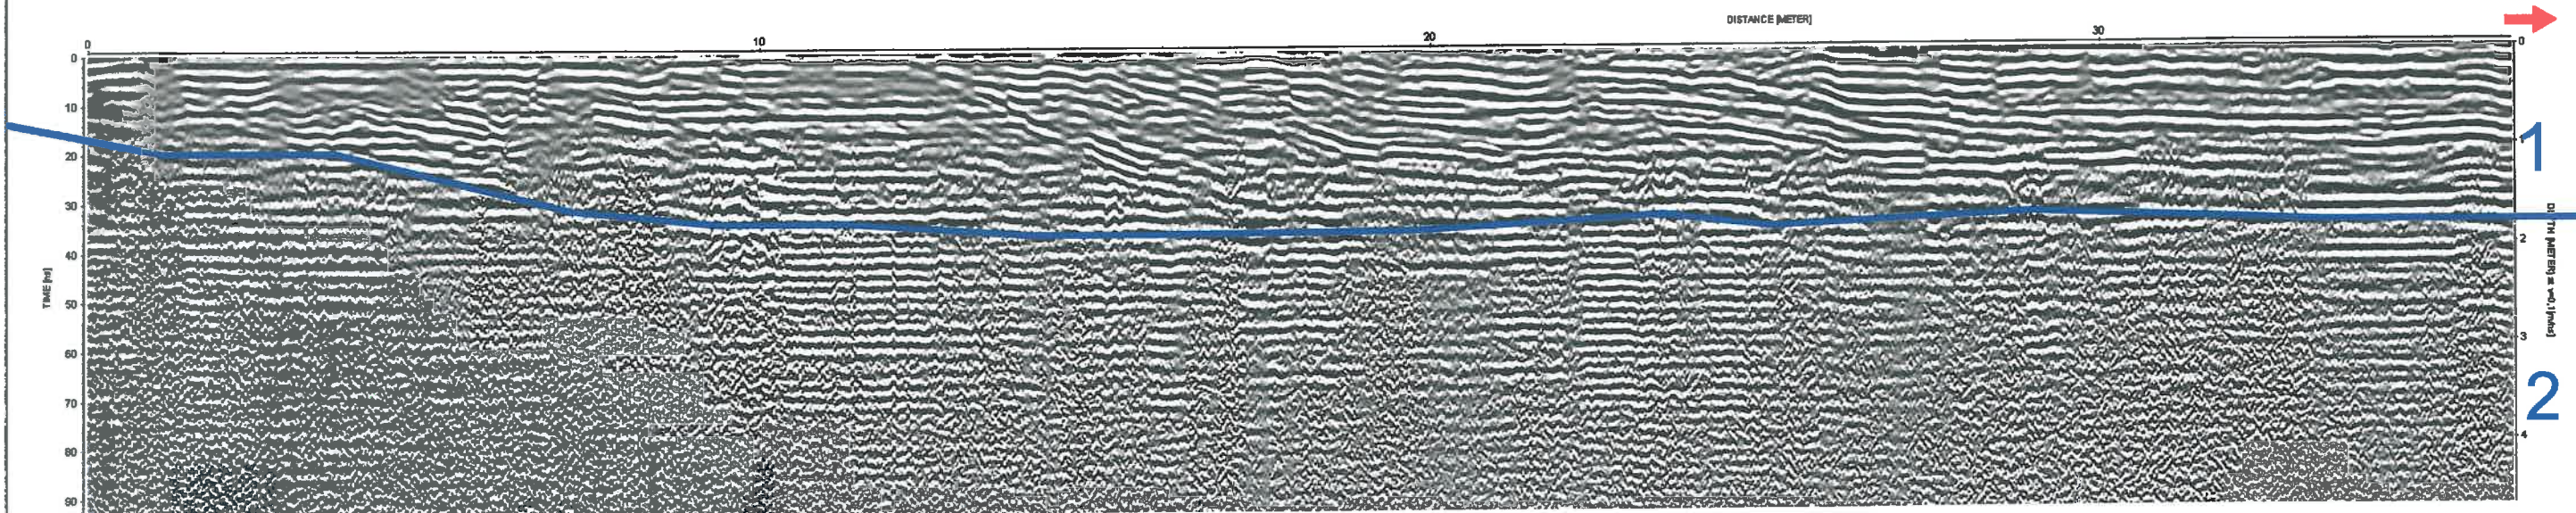
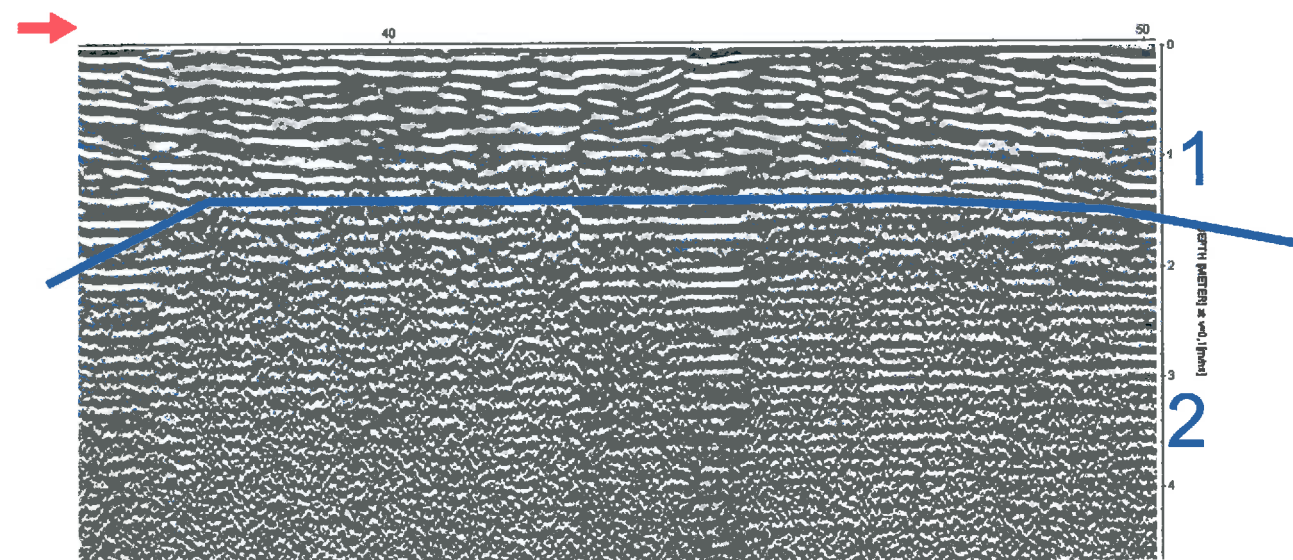
PLANO N° 7
INTERPRETACIÓN PERFIL 5 DE GEORRADAR.

- 1 Terrenos alterados.
- 2 Terrenos sanos.

Las zonas con reflectores más groseros representan a materiales más granulares.
 Las zonas con atenuación de reflectores corresponden a zonas más arcillosas.

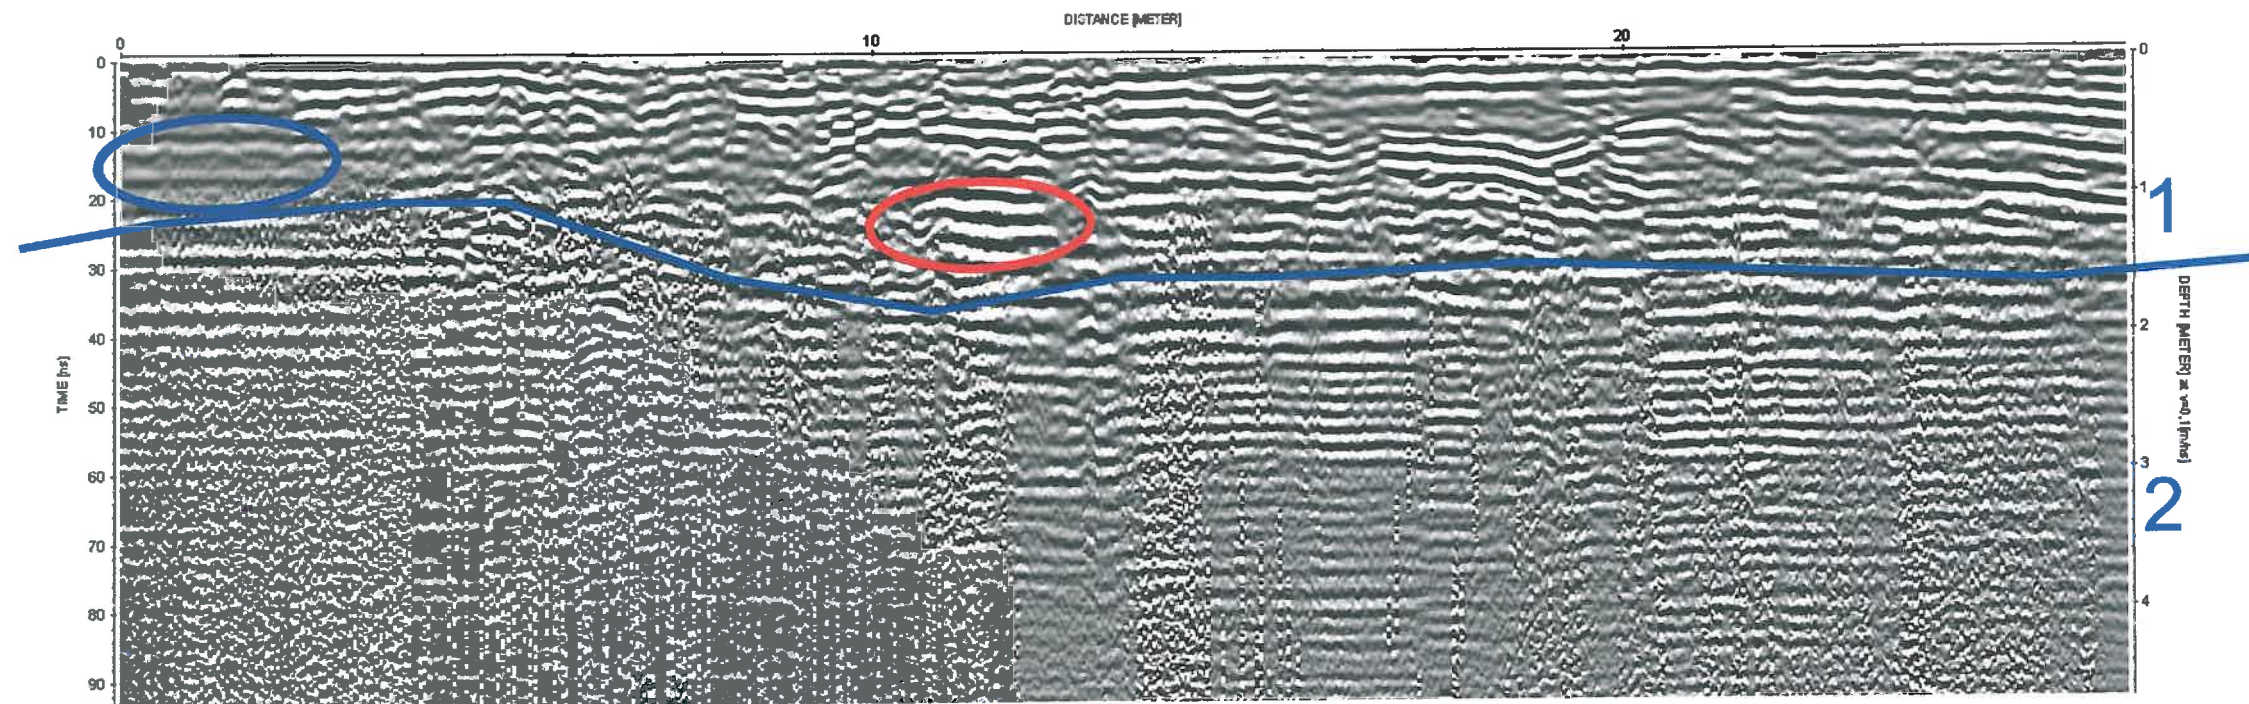
PLANO N° 8
INTERPRETACIÓN PERFIL 6 DE GEORRADAR.

1 Terrenos alterados.
2 Terrenos sanos.

○ Reflectores groseros indican una posible oquedad.
○ Reflectores difuminados, indican presencia de arcilla.

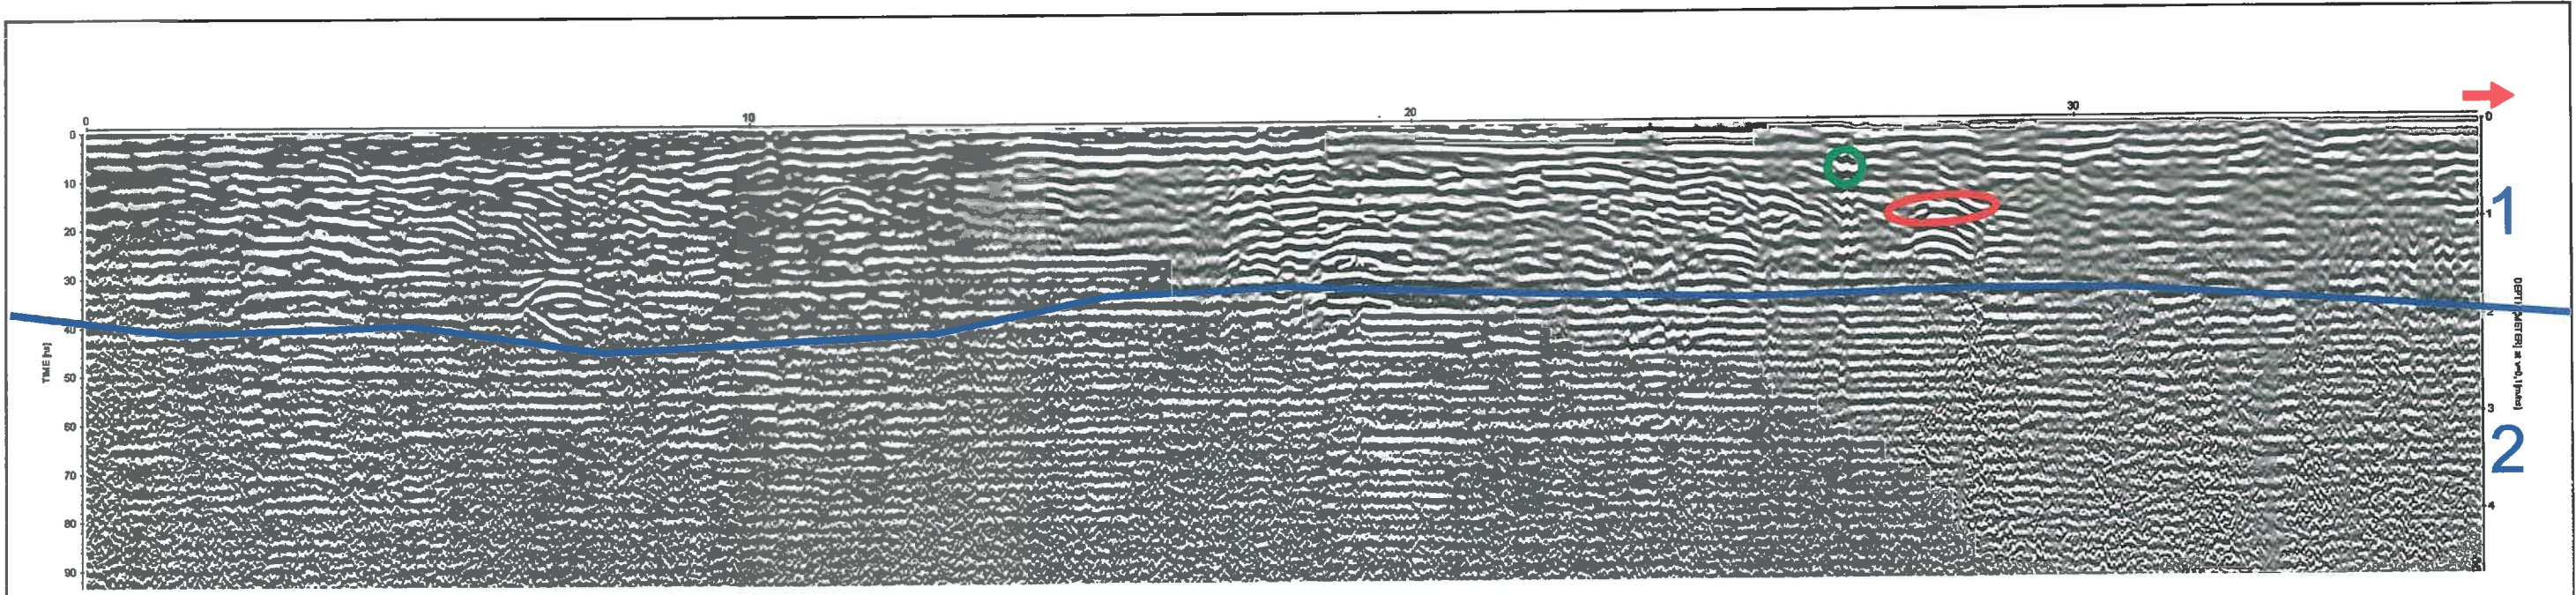
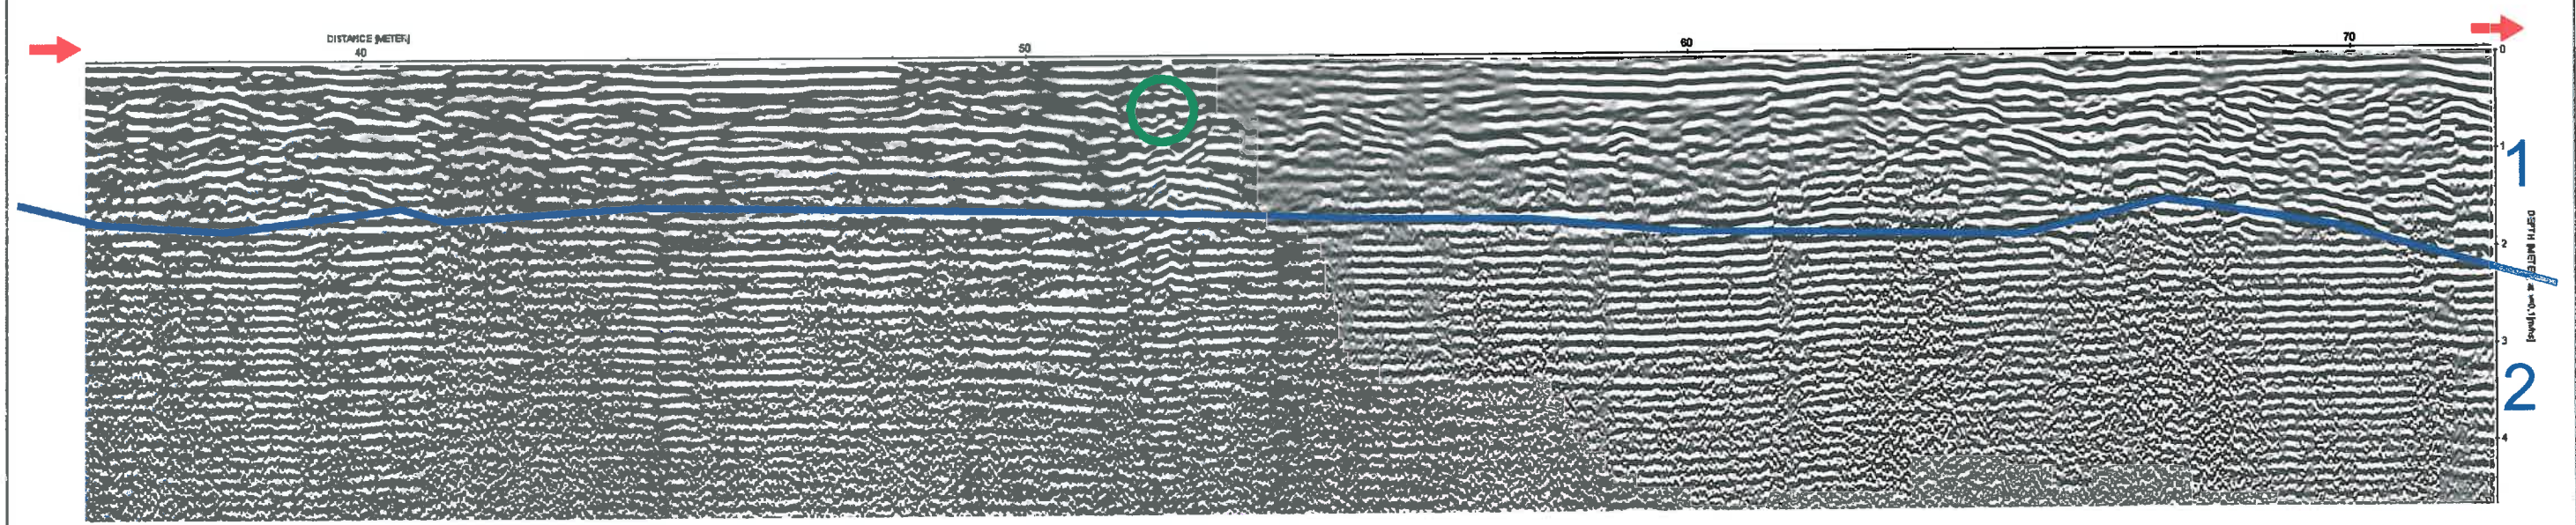
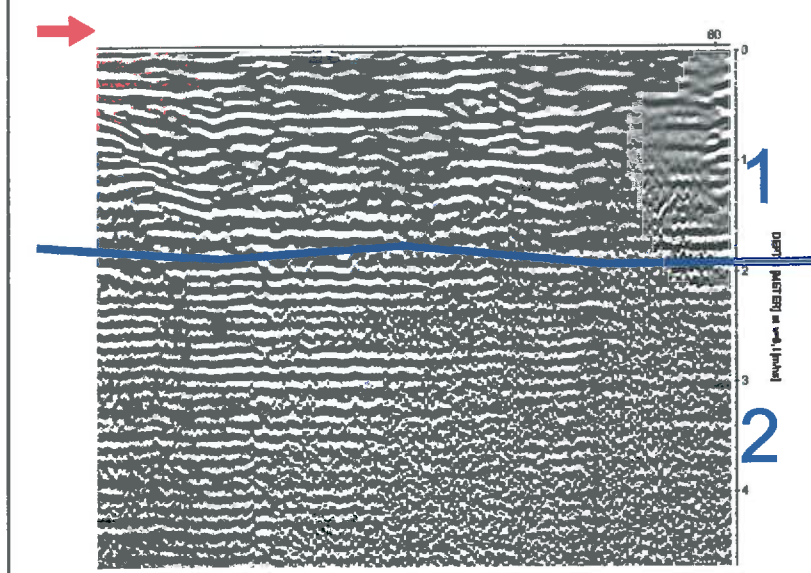
PLANO N° 9
INTERPRETACIÓN PERFIL 7 DE GEORRADAR.

- 1 Terrenos alterados.
- 2 Terrenos sanos.

- Reflectores en hiperbola, posible tubería o elemento enterado.
- Posible elemento metálico se transmite en forma de eco en profundidad.

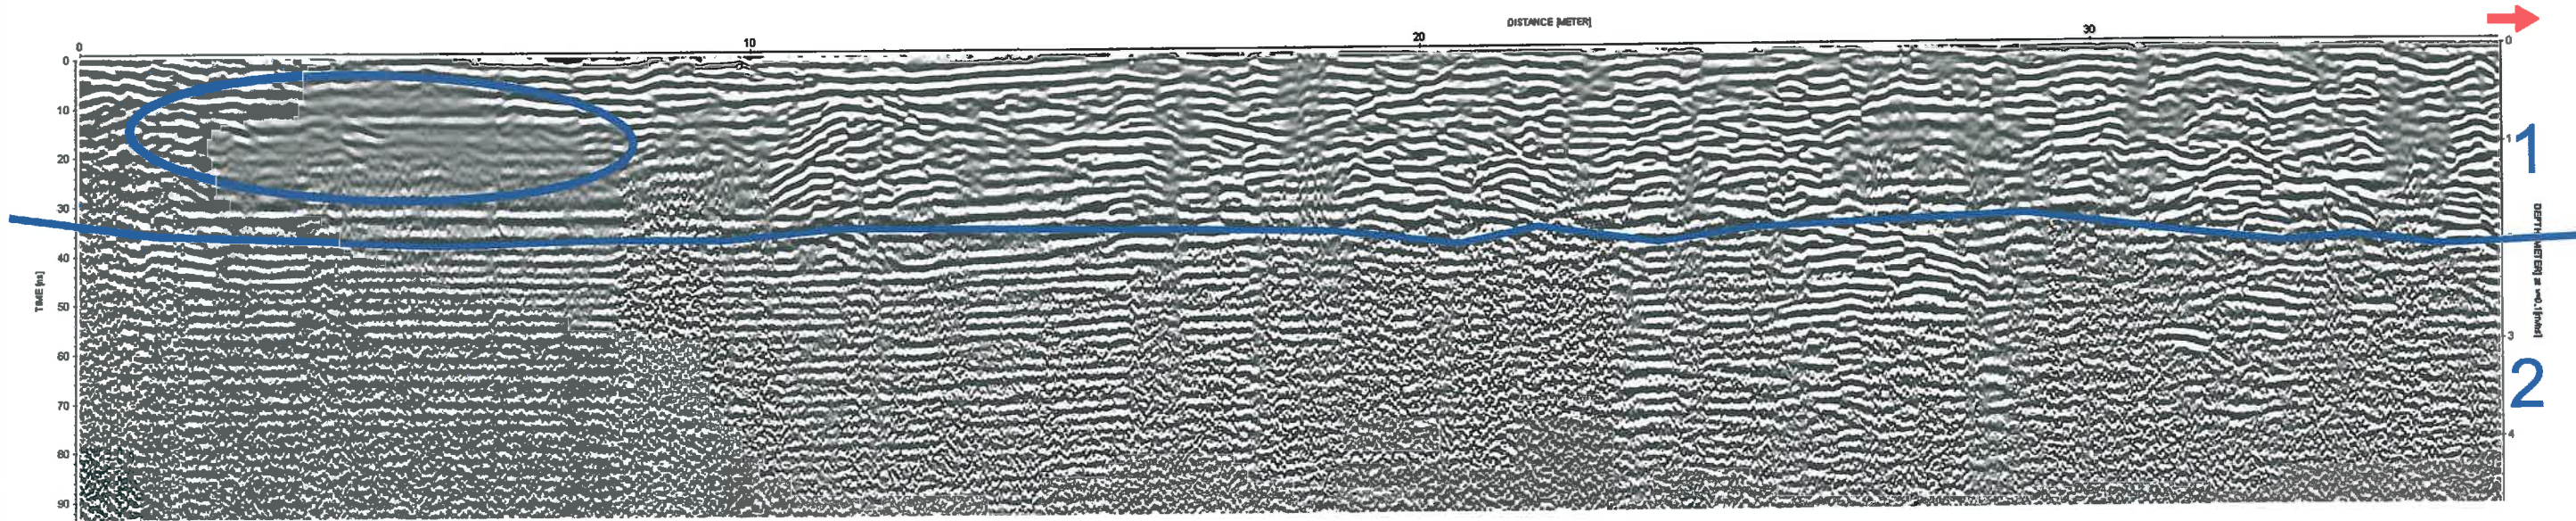
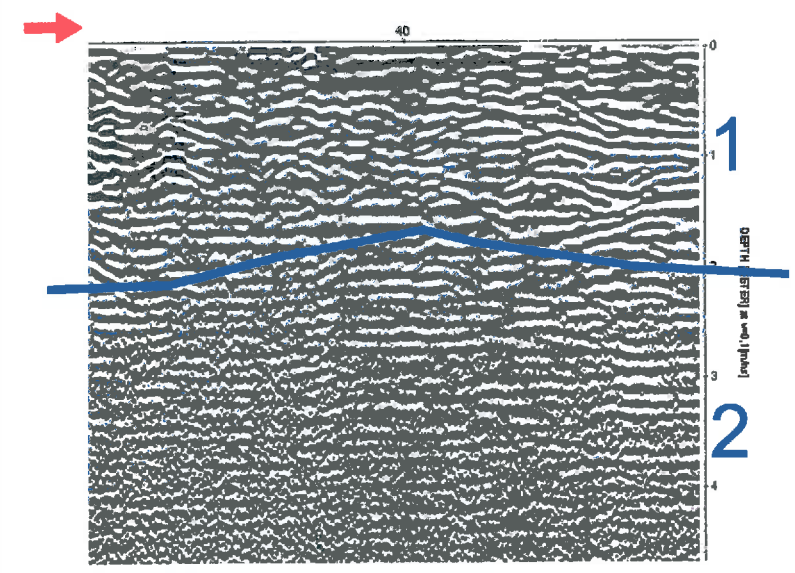
ESTUDIO GEOFÍSICO: MEDIANTE GEORRADAR EN LA PLATERA, MÁLAGA.		
PETICIONARIO: CEMOSA	Mayo, 2021	E: 1/100
 INGENIERO TÉCNICO DE MINAS CDO. 874		PLANO N° 10
INTERPRETACIÓN PERFIL 8 DE GEORRADAR.

- 1 Terrenos alterados.
- 2 Terrenos sanos.

○ Reflectores difuminados, indican presencia de arcilla.

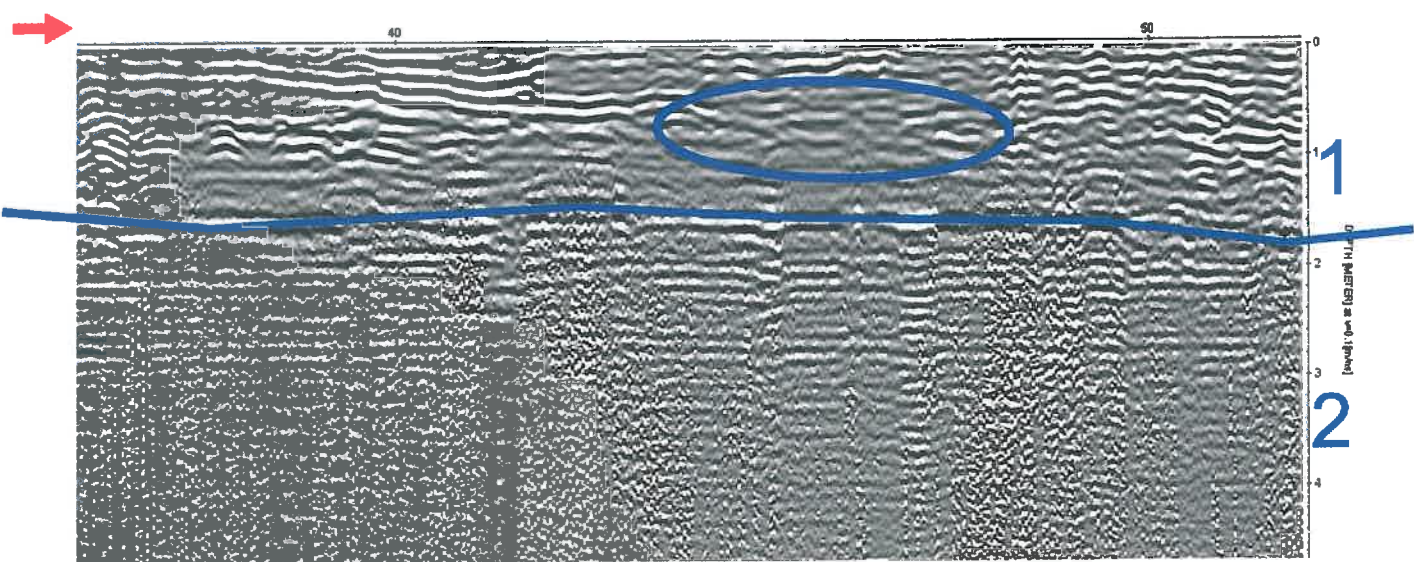
INTERPRETACIÓN PERFIL 10 DE GEORRADAR.

- 1 Terrenos alterados. ○ Reflectores en hipérbola, posible tubería o elemento enterrado.
- 2 Terrenos sanos. ○ Reflectores difuminados, indican presencia de arcilla.

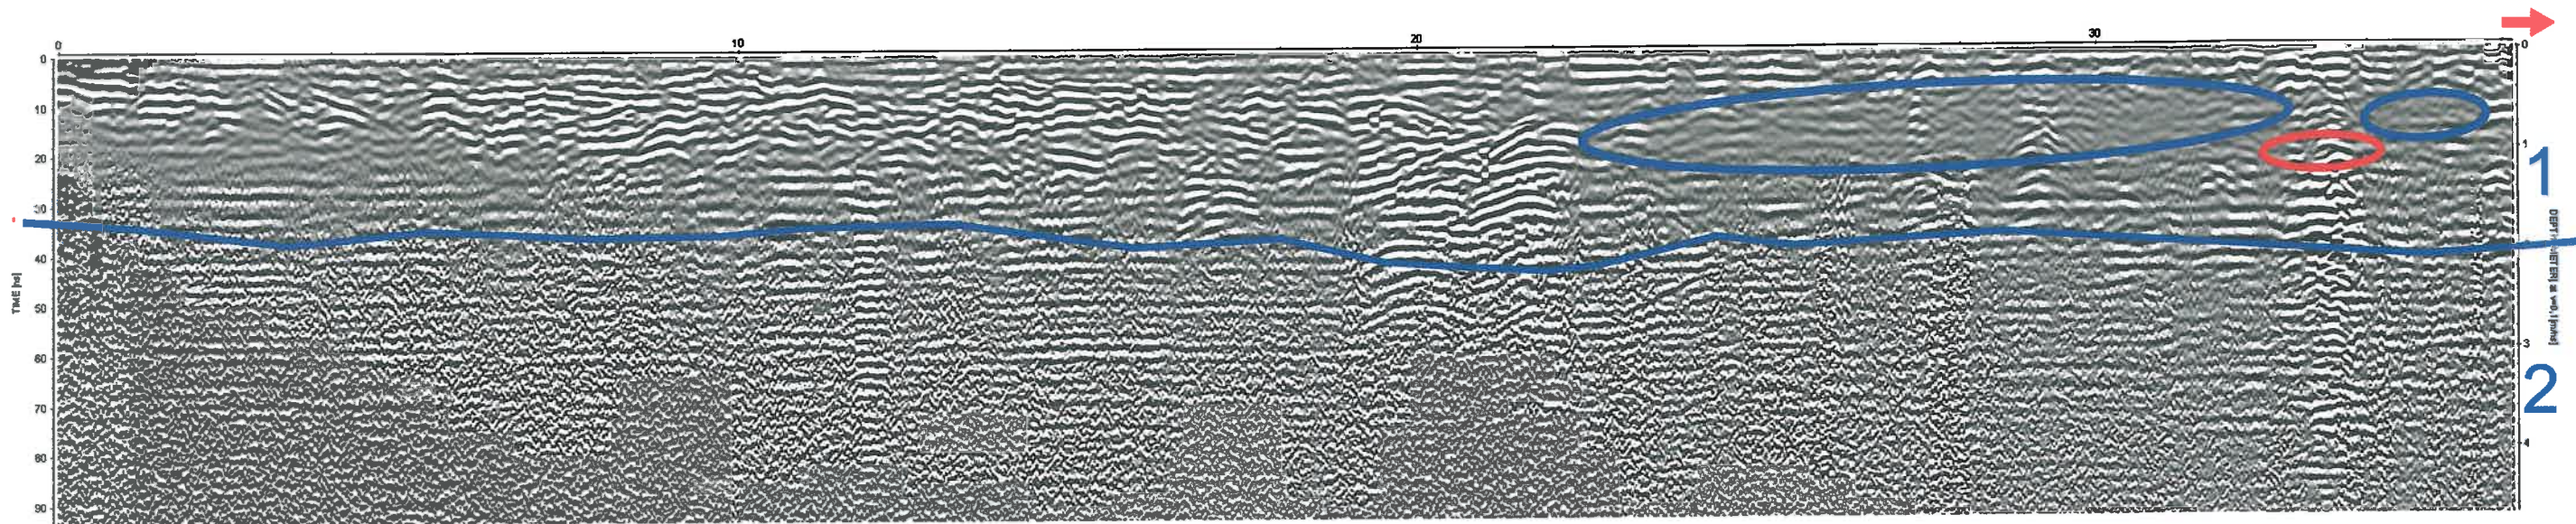
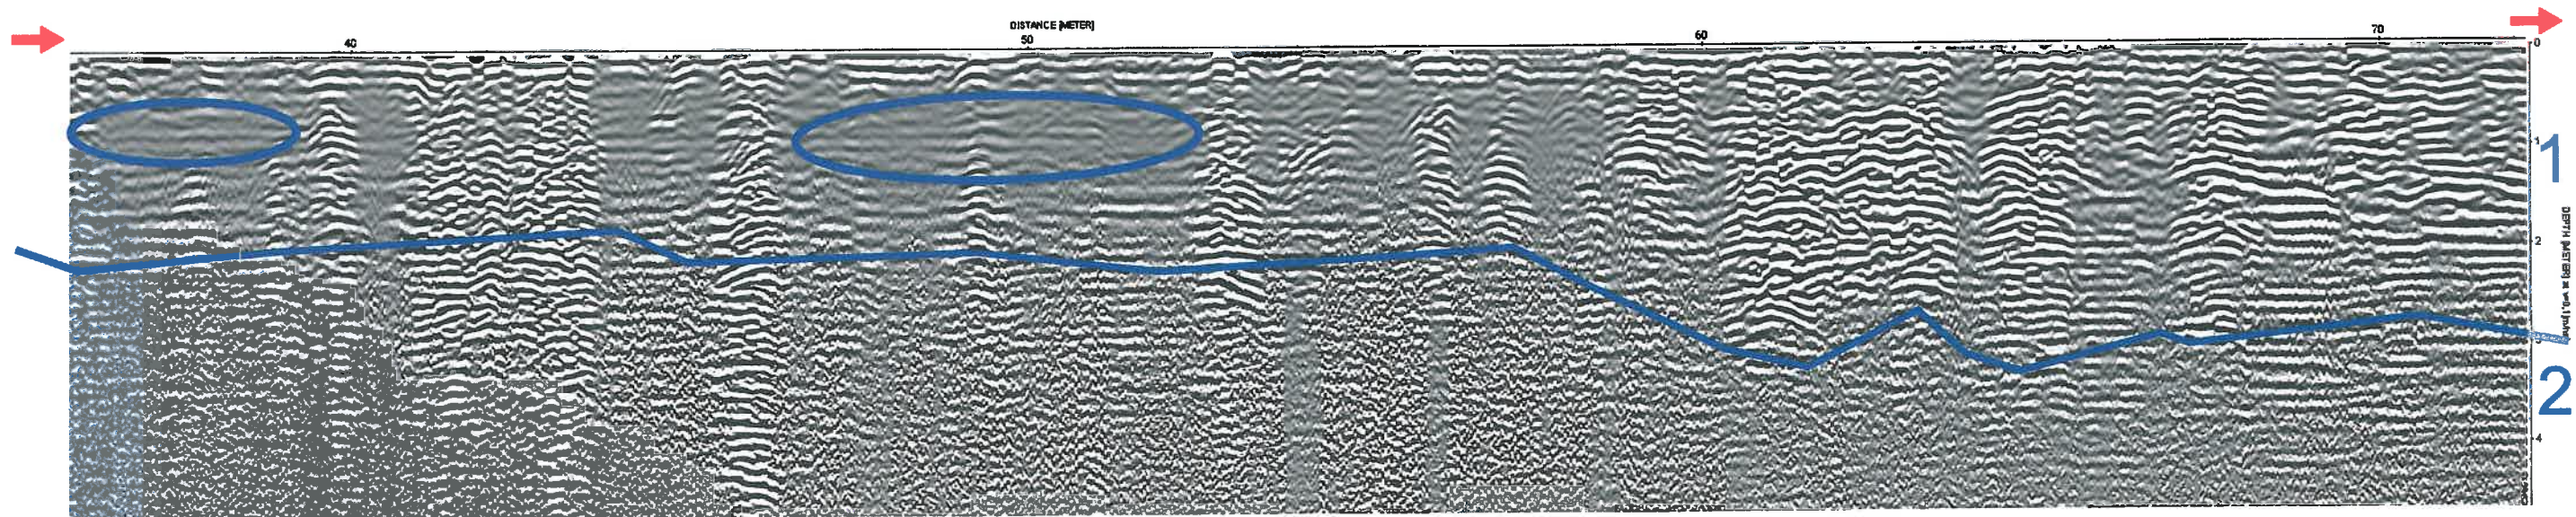
PLANO N°
 18

INTERPRETACIÓN PERFIL 14 DE GEORRADAR.

1 Terrenos alterados.

Reflectores difuminados, indican presencia de arcilla.

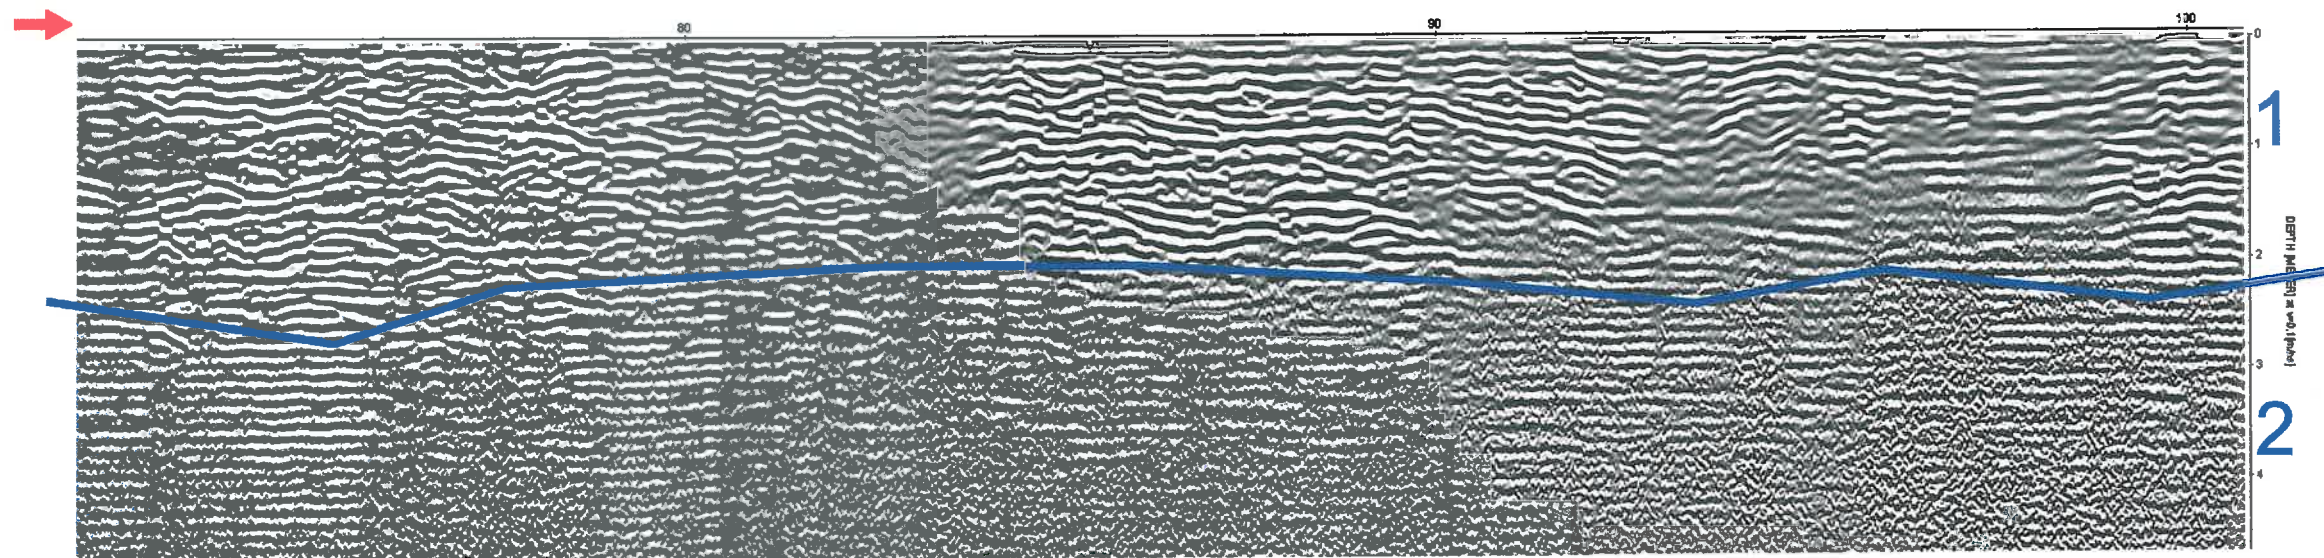
- 1 Terrenos alterados.
- 2 Terrenos sanos.

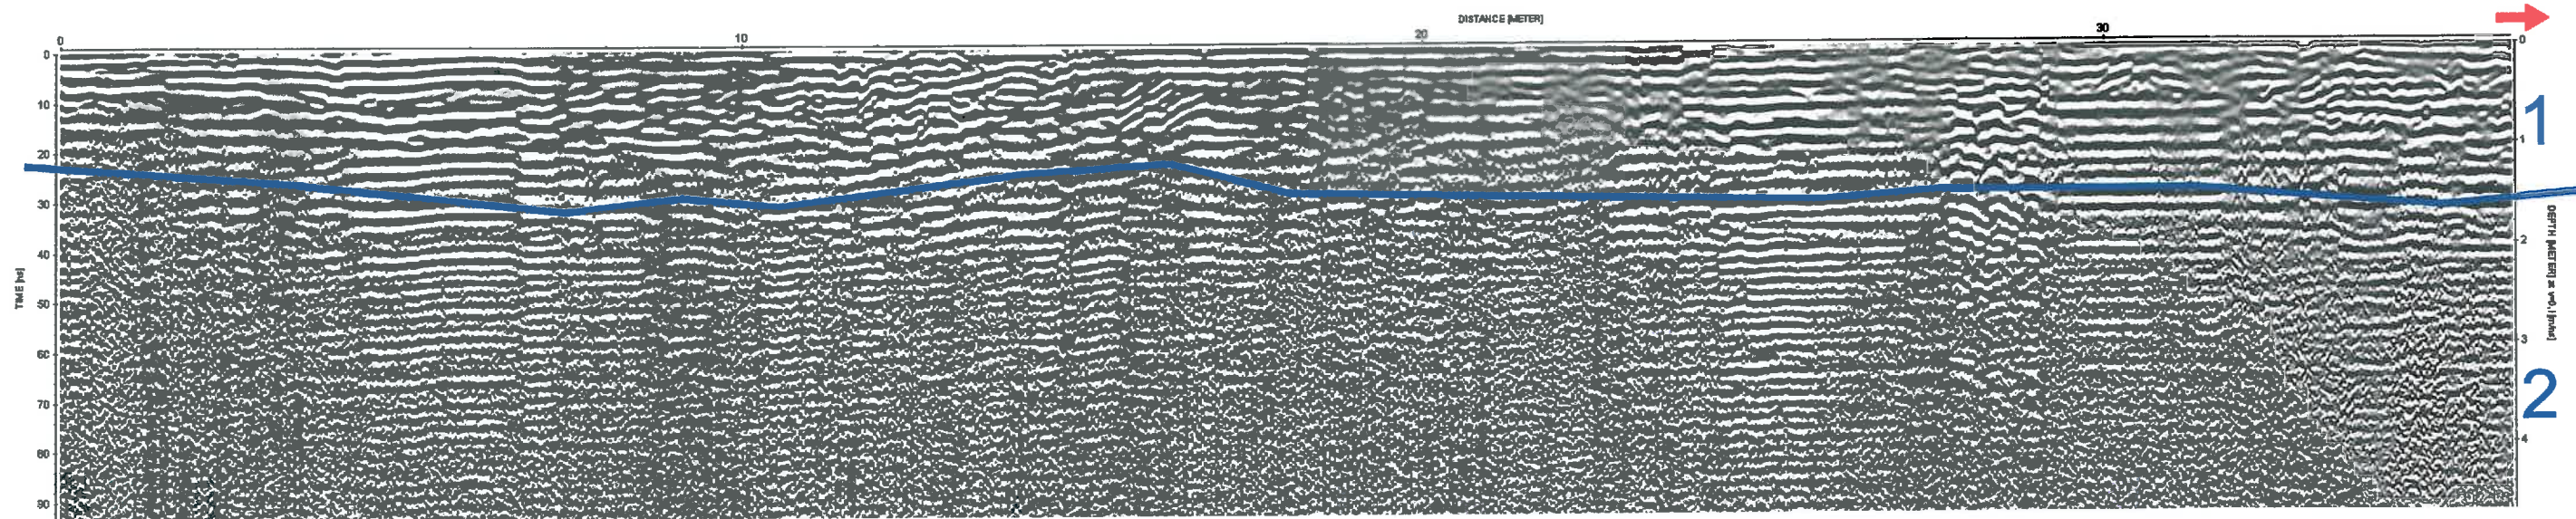
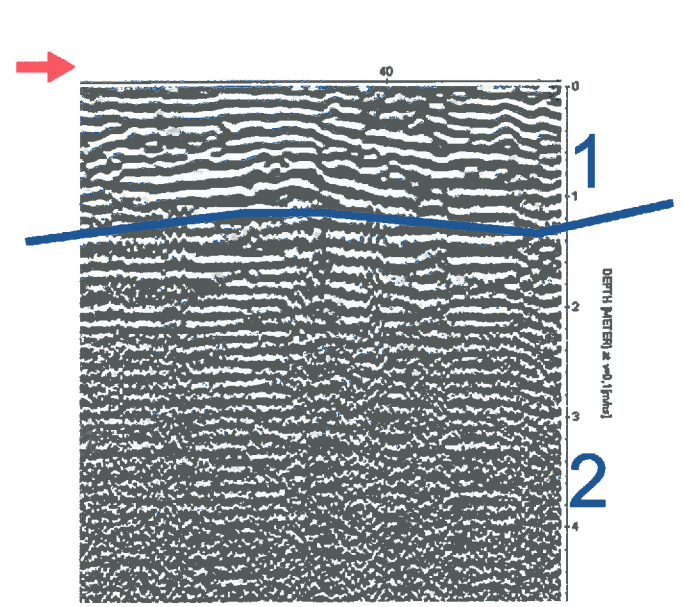
- 1 Terrenos alterados.
- 2 Terrenos sanos.

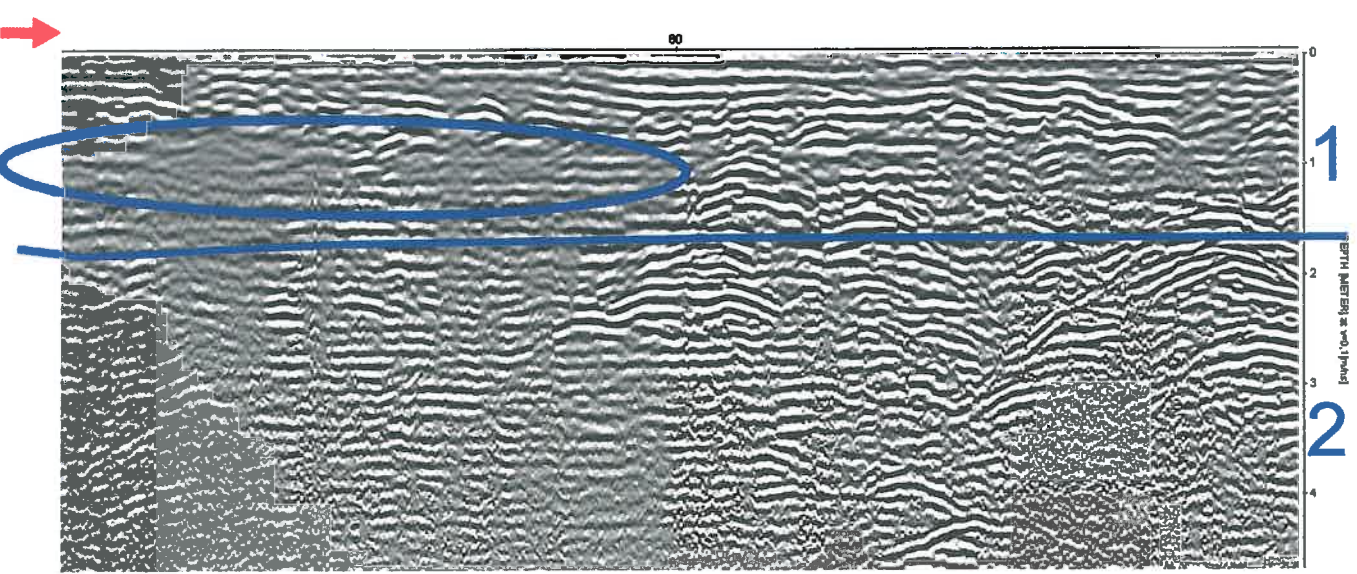
PLANO N° 21

INTERPRETACIÓN PERFIL 16 DE GEORRADAR.

- 1 Terrenos alterados.
- 2 Terrenos sanos.
- Reflectores groseros en hipérbola, posible oquedad.
- Reflectores difuminados, indican presencia de arcilla.

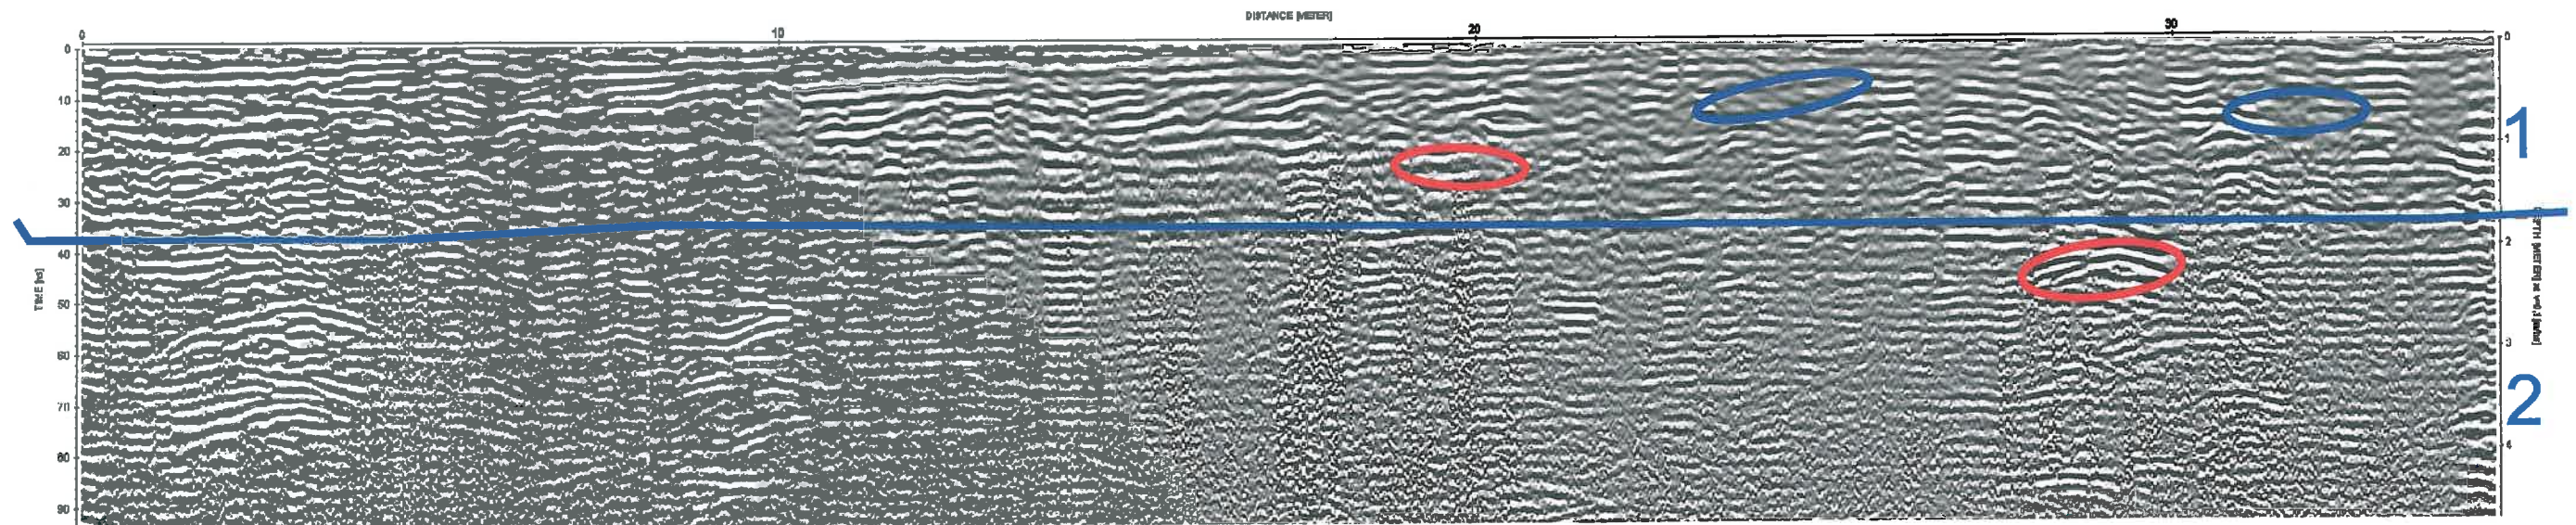
1 Terrenos alterados.
