ANEJO 8. INFORME TÉCNICO DE RESULTADOS DEL RECONOCIMIENTO GEOLÓGICO PARA EL ESTUDIO DE RIESGOS GEOLÓGICOS. URBANIZACIÓN LA PLATERA (ESTE). MÁLAGA.

INFORME TÉCNICO DE RESULTADOS DEL RECOCOCIMIENTO GEOLÓGICO PARA LA AMPLIACIÓN DE ESTUDIO DE RIESGOS GEOLÓGICOS DEL SECTOR SUP-LE.10 "LA PLATERA", MÁLAGA.

Expediente: **O/2102254**

Fecha: **Junio de 2021**

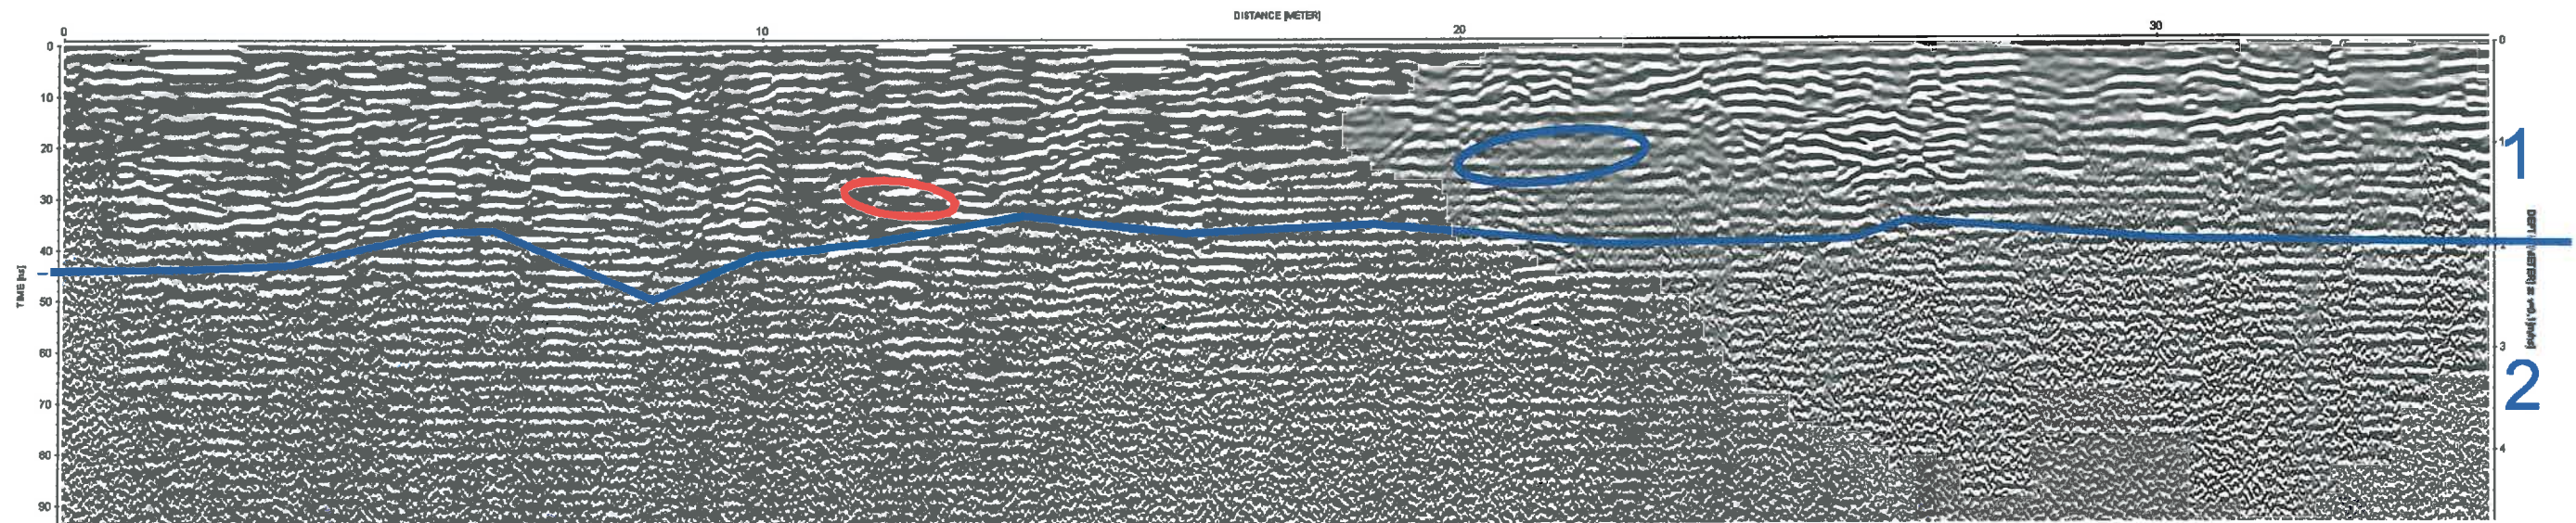
23

INTERPRETACIÓN PERFIL 18 DE GEORRADAR.

1 Terrenos alterados.

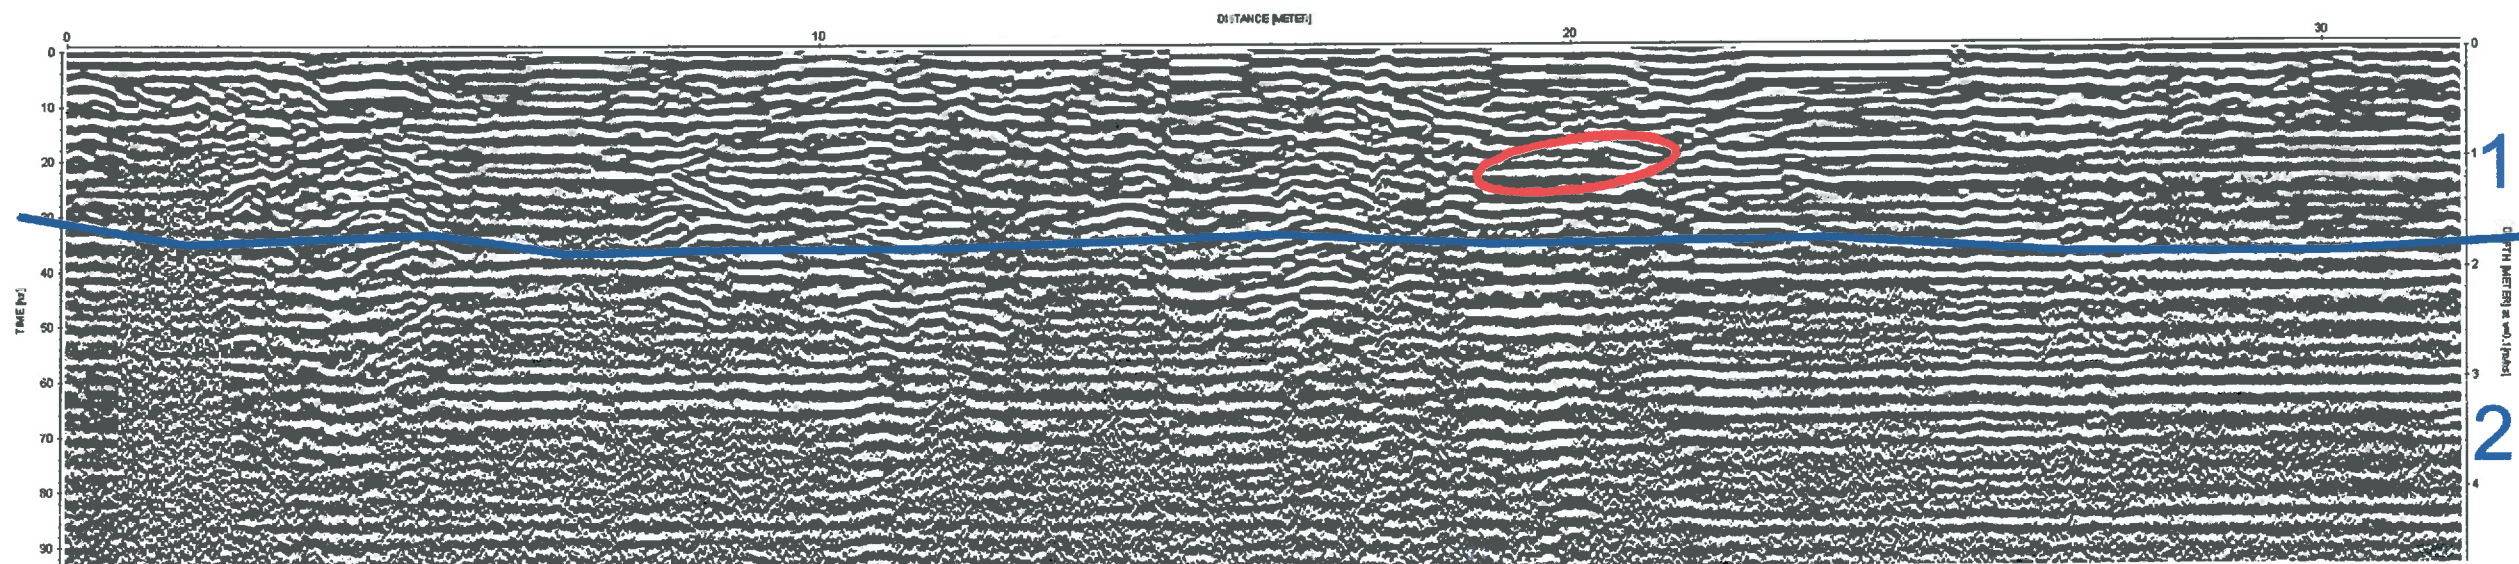
24

INTERPRETACIÓN PERFIL 19 DE GEORRADAR.

1 Terrenos alterados.
