MODIFICACIÓN Nº25 DE LA NORMATIVA DEL PGOU

NUEVA REDACCIÓN ART. 12.4.12 "PINTURAS MURALES

MEMORIA

Documento Aprobación Proyecto

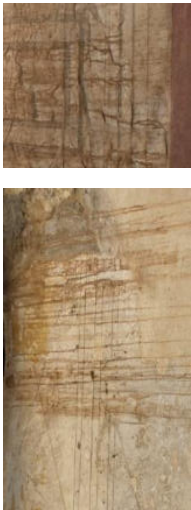
**Regueros marrones** Manchas de color marrón con forma elongada y más o menos paralela que parten de una zona concreta. Se producen como efecto del salto de agua de la lluvia de barro que previamente se ha filtrado por cornisas, agujeros, alerones, salientes, etc, y la dejan caer de forma localizada. Se extienden de arriba hacia abajo, en líneas más o menos paralelas y equidistantes, con distintas distancias.

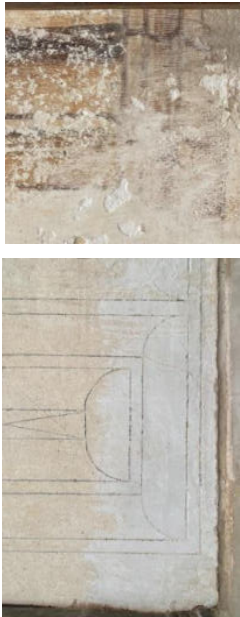
**Difuminados o lavados** Aspecto desdibujado de las reintegraciones cromáticas y/o blanqueamiento de los morteros de restauración. Provocado por el efecto de la lluvia al caer y recorrer el paramento arrastrando consigo los pigmentos y blanqueando la superficie pictórica.

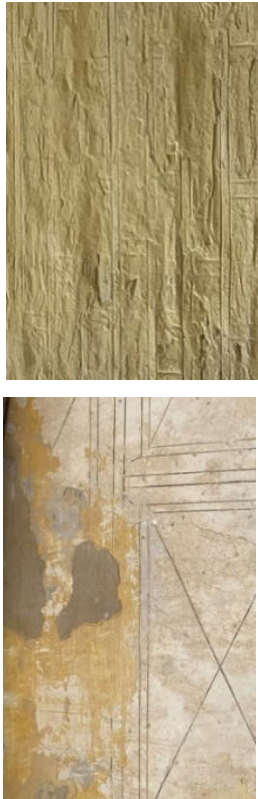
**Enjablegados, encalados o repolicromados** Capas de revestimientos de otros colores (ocre, blanco de cal, etc.) que se aplican sobre toda la superficie con intención de cubrirla y adecentarla. De esta manera se ha cambiado el aspecto de la ciudad a lo largo de los siglos.

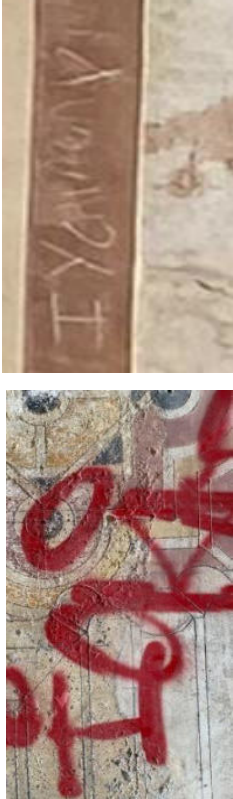
**Grafitis (pictóricos o incisos)** Grafismos realizados con pintura normalmente de un único color (rojo, azul, negro, etc.) que se aplican en la superficie pictórica (pictóricos) o con un objeto punzante (incisos) que forman una incisión o rehundimiento en la superficie, ambos pueden afectar tanto a los revestimientos originales como a las reintegraciones cromáticas. Suelen ser más recurrentes los primeros.

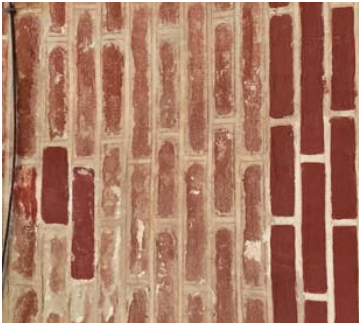
**Retoques de color diferenciados** Manchas de color similar al original pero de mayor intensidad. Se producen por la aplicación de retoques de pintura para remozar las lagunas cromáticas, empleando un color similar pero de mayor intensidad y opacidad, que resaltan por encima de los cromatismos originales y entorpecen y afean la lectura de la fachada.

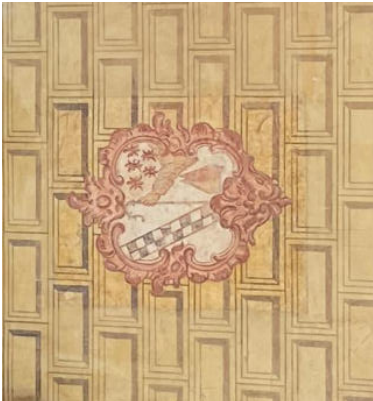
**Tonalidad diferencial** El cromatismo de la pintura original se diferencia de las reintegraciones cromáticas aplicadas en las intervenciones de conservación-restauración, con intencionalidad diferenciadora entre las zonas originales y las restauradas.

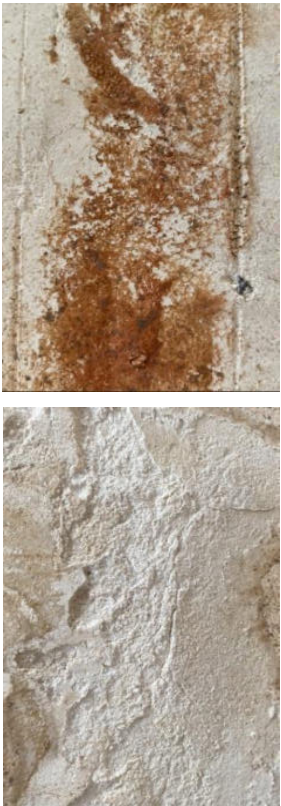
**Pulverulencias/disgregaciones** Aspecto algodonoso de la superficie, bien por una acción erosiva o por la presencia de sales.

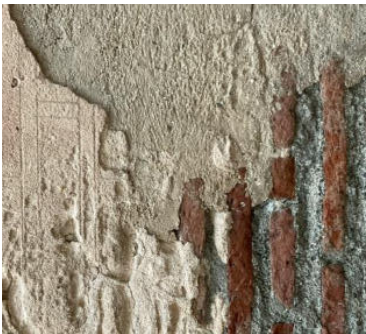
**Lagunas de morteros de revestimientos** Pérdidas de morteros, normalmente de restauración que por distintos mecanismos, químicos (procesos de disolución) o físicos (erosión), se desprenden dejando de desnivel fácilmente discernible. A veces, dejan a las vista la propia fábrica del inmueble.

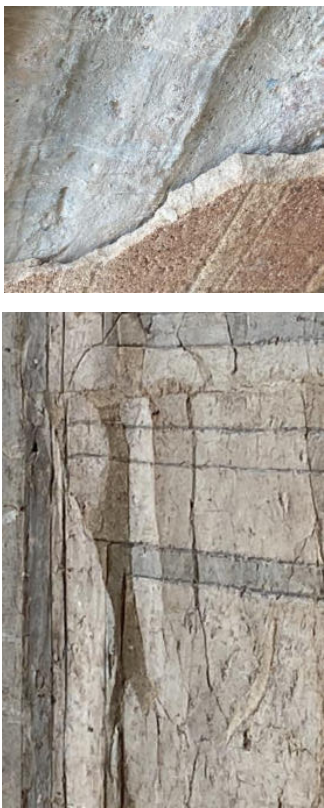
**Levantamientos** Espacio o distancia que se produce entre capas de mortero, o entre estos y la fábrica. Se presentan en forma de escamas, abultamientos, crestas en forma de “v” o separaciones de estratos.

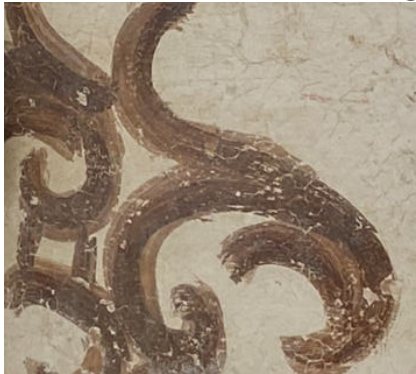
(1)

| 3.4. Patologías actuales<br>(1) Cuarteados tanto en las pinturas como en los revestimientos.<br>(2) Regueros marrones.<br>(3) Manchas marrones.<br>(4) Lagunas de color que afectan a los estratos pictóricos originales y de restauración de forma muy puntual.<br>(5) Grietas y oquedades en los muros originales. |

| 4.2. Medidas específicas: Se recomienda como acción de mantenimiento la eliminación de los depósitos de barro, y la revisión y sellado de las grietas más evidentes con el fin de evitar el acceso de agua y depósitos en el interior de los revocos (5).<br>Se recomienda realizar revisiones periódicas en aras de su buena conservación. |

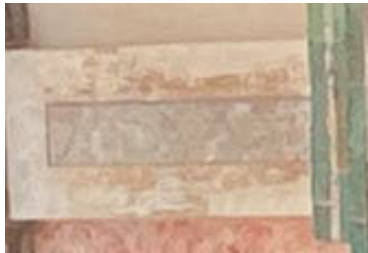
(1)

| 3. ESTADO DE CONSERVACIÓN | <p><b>3.1. Intervenido:</b> si</p> <p><b>3.2. Intervenciones realizadas</b><br/>Octubre, 2013. Empresa TARMA, S.C.A. Informe de catas.<br/>Marzo – Junio, 2016. Empresa no identificada. Intervención de conservación-restauración.</p> <p><b>3.3. Estado de conservación:</b> Bueno</p> <p><b>3.4. Patologías actuales</b><br/>(1) Manchas marrones localizadas en varias zonas de la fachada, especialmente entre balcones en las esquinas.<br/>(2) Lagunas de color puntuales y apenas perceptibles por el tipo de decoración.<br/>(3) Regueros marrones localizados en las cornisas de entreplantas.<br/>(4) Lagunas de mortero de revestimiento y color localizadas en las jambas de la puerta de entrada al edificio.</p> |

| 4. RECOMENDACIONES Actuaciones de protección, conservación y medidas de restauración de carácter prioritario | <p><b>4.1 Grado de actuación (1 a 3):</b> 1, revisión y mantenimiento.</p> <p><b>4.2. Medidas específicas:</b> Las pinturas presentan buen estado de conservación. La zona más afectada son las colindantes a la puerta de entrada del edificio por ser las más expuestas al factor antrópico de deterioro, aunque éstas no se corresponden con pinturas originales siendo reintegraciones cromáticas realizadas durante la intervención. Se recomienda como acción de mantenimiento la eliminación de los depósitos de barro y tratamientos conservativos en las jambas de la puerta de entrada. Así mismo, se recomienda revisiones periódicas en aras de su buena conservación.</p> |

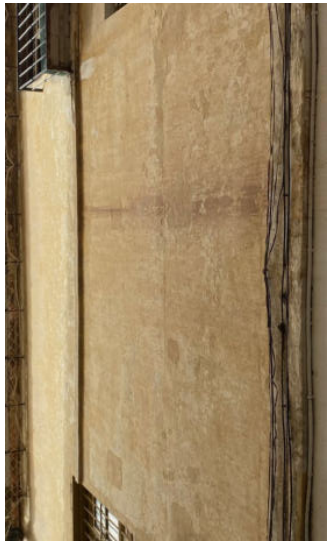
(1)

| 3. ESTADO DE CONSERVACIÓN | <div>3.1. Intervenido: si (calle Pito), no (calle Beatas)</div> <div>3.2. Intervenciones realizadas<br/>Fecha desconocida. Empresa no identificada. Intervención de conservación-restauración.</div> <div>3.3. Estado de conservación: Regular</div> <div>3.4. Patologías actuales<br/>(1) Paños marrones que cubren prácticamente ambas fachadas.<br/>(2) Regueros marrones que discurren verticalmente en la primera planta desde la cornisa hacia abajo.<br/>(3) Oscurecimiento de los morteros de restauración.<br/>(4) Grafitis en la planta baja de ambas fachadas y que no afectan a pinturas originales.</div> |

| 4. RECOMENDACIONES Actuaciones de protección, conservación y medidas de restauración de carácter prioritario | <div>4.1 Grado de actuación (1 a 3): 2. acciones específicas.</div> <div>4.2 Medidas específicas: Se recomiendan acciones específicas conservativas encaminadas a la minimización de las patologías actuales descritas, en particular la eliminación de los depósitos de barro. Además, sería conveniente realizar una intervención de conservación-restauración integral en la fachada de calle Beatas a fin de dar unidad al conjunto del inmueble.</div> |

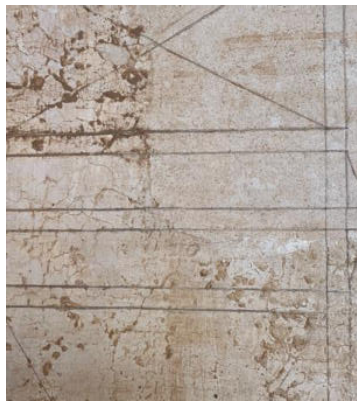
(1)

4.2 Medidas específicas: Uno de los principales factores de deterioro es el agua que es la generadora de algunas alteraciones (2 y 3), además unida a los depósitos de barro crean manchas que distorsionan la visión del conjunto (2) y se concentran en las oquedades de los morteros originales donde se concentra los depósitos de barro haciendo más evidentes éstos. La zona de acceso a los viandantes es la más expuesta a las acciones antrópicas (4). Se recomiendan acciones específicas conservativas encaminadas a la minimización de las patologías actuales descritas, así como revisiones periódicas en aras de su buena conservación.

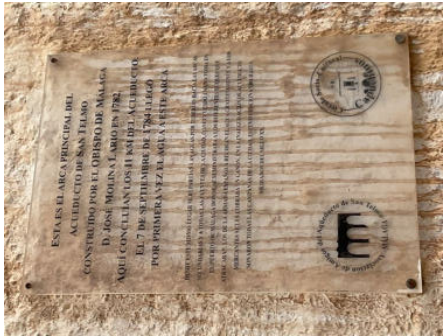
(1)

| 3. ESTADO DE CONSERVACIÓN | <p>3.1. <b>Intervenido:</b> si</p> <p>3.2. <b>Intervenciones realizadas</b><br/>Fecha desconocida. Empresa no identificada. Intervención de conservación-restauración.</p> <p>3.3. <b>Estado de conservación:</b> Bueno</p> <p>3.4. <b>Patologías actuales</b><br/>(1) Regueros marrones en todos los paramentos.<br/>(2) Lavados en las decoraciones de las cornisas.<br/>(3) Manchas de distintas tonalidades que dan un aspecto poco homogéneo a toda la superficie.<br/>(4) Grafitis pictóricos en la parte accesible del paramento.</p> |

| 4. RECOMENDACIONES Actuaciones de protección, conservación y medidas de restauración de carácter prioritario | <p>4.1 <b>Grado de actuación (1 a 3):</b> 1, revisión y mantenimiento.</p> <p>4.2. <b>Medidas específicas:</b> El tipo de intervención unido a los restos de morteros de distintas coloraciones, hace que los paramentos no tengan un aspecto homogéneo en sus superficies y no se interprete bien la información con respecto a que elementos son los originales de los repuestos en la intervención. Se recomienda como acción de mantenimiento la eliminación de los depósitos de barro, así como revisiones periódicas en aras de su buena conservación.</p> |

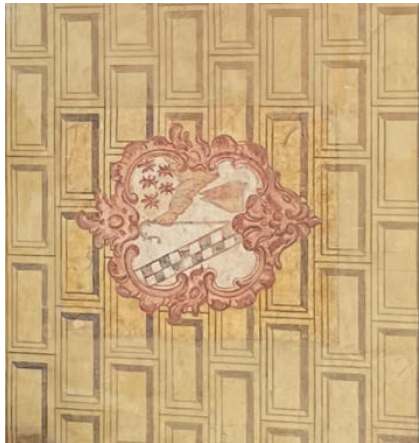
(1)

| <div>3.1. <b>Intervenida:</b> sí</div> <div>3.2. <b>Intervenciones realizadas</b><br/>Noviembre, 2006. Empresa Quibla Restaura. S.L. Informe de catas.<br/>Fecha desconocida. Empresa no identificada. Intervención de conservación-restauración.</div> <div>3.3. <b>Estado de conservación:</b> Regular</div> <div>3.4. <b>Patologías actuales</b><br/>(1) Tonalidad diferencial mostrándose las decoraciones originales más saturadas que las reintegraciones cromáticas.<br/>(2) Lagunas de color localizadas en las columnas del primer balcón de calle Carreteras.<br/>(3) Grieta localizada en la parte superior lindando con la cornisa de Carreteras con Postigo de Arance.</div> | |

| <div>4.1 <b>Grado de actuación (1 a 3):</b> 1, revisión y mantenimiento.</div> <div>4.2 <b>Medidas específicas:</b> La principal alteración observada a nivel general es la tonalidad diferencial que se aprecia con claridad en la fachada de calle Carreteras (1). Este efecto no requiere intervenciones específicas conservativas, ya que probablemente existiera desde la finalización de la restauración. Sin embargo, las otras alteraciones, lagunas de color y grieta (2 y 3), aunque en sí mismas no representen daños relevantes, sí que es necesario realizar un seguimiento de su evolución, así como identificar su origen para determinar la necesidad o no de acciones más urgentes. Por todo ello, se recomiendan revisiones periódicas en aras de su buena conservación.</div> | |

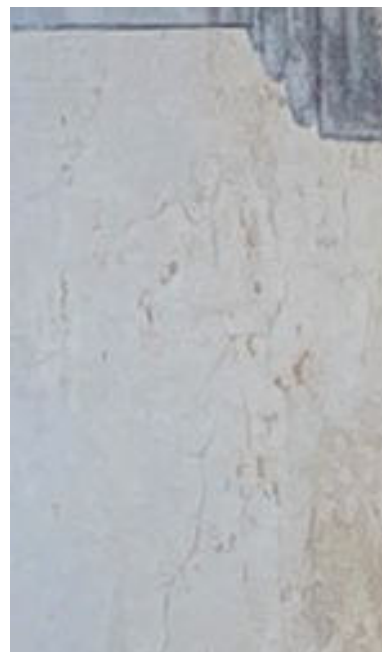
(4)

| <b>3. ESTADO DE CONSERVACIÓN</b> | | <p><b>3.1. Intervenido:</b> si</p> <p><b>3.2. Intervenciones realizadas</b><br/>Julio, 2012. Empresa TARMA, S.C.A. Intervención de conservación-restauración (arranque y recolocación de pinturas).</p> <p><b>3.3. Estado de conservación:</b> Bueno</p> <p><b>3.4. Patologías actuales</b><br/>(1) Oscurecimiento de los morteros de restauración diferenciándose de los morteros originales.<br/>(2) Regueros marrones localizados en cornisas y zonas de caída de los balcones.<br/>(3) Lagunas de color de pequeño formato dispersas en las zonas pictóricas originales.<br/>(4) Lagunas en los morteros oscurecidas por la acumulación de depósitos en las oquedades.</p> | |

| <b>4. RECOMENDACIONES</b> | | <p><b>Actuaciones de protección, conservación y medidas de restauración de carácter prioritario</b></p> <p><b>4.1 Grado de actuación (1 a 3):</b> 1, revisión y mantenimiento.</p> <p><b>4.2. Medidas específicas:</b> Las pinturas murales se hallan en buen estado de conservación, si bien, se aprecian tonalidades diferencias ente las pinturas originales y las zonas reintegradas realizadas de forma intencionada en la restauración para que las partes originales sean discernibles. El efeto de la lluvia de barro ha provocado un ligero oscurecimiento de la fachada y de las zonas de oquedades. Se recomienda como acción de mantenimiento la eliminación de los depósitos de barro de forma controlada, así como revisiones periódicas en aras de su buena conservación, poniendo especial atención a las sales insolubles que puedan aparecer como un velo blanquecino sobre las pinturas originales.</p> | |

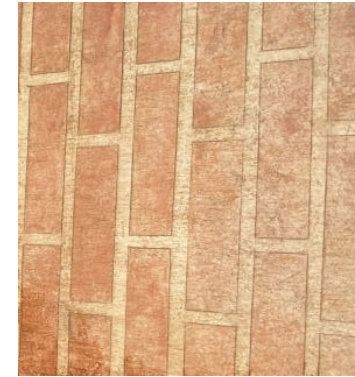
(1)

| <b>3. ESTADO DE CONSERVACIÓN</b> | | <p><b>3.1. Intervenido:</b> si</p> <p><b>3.2. Intervenciones realizadas</b><br/>Febrero- marzo, 2000. Empresa Quibla Restaura. S.L. Informe catas.<br/>Julio - septiembre, 2000. Empresa Quibla Restaura. S.L. Arranque de pinturas e intervención de consolidación.<br/>Julio, 2001 - febrero, 2002. Empresa Quibla Restaura. S.L. Intervención de conservación-restauración (fragmentos de pinturas).<br/>Enero - abril, 2005. Empresa Quibla Restaura. S.L. Intervención de conservación-restauración (recolocación de pinturas).</p> <p><b>3.3. Estado de conservación:</b> Malo</p> <p><b>3.4. Patologías actuales</b><br/>(1) Regueros marrones en todos los paramentos.<br/>(2) Manchas negras localizadas en el borde inferior en contacto con el suelo sobre morteros de restauración y en las partes superiores que en ocasiones puntuales afectan las pinturas originales.<br/>(3) Cuarteado de los revestimientos originales.<br/>(4) Lagunas puntuales localizadas en las pinturas originales.<br/>(5) Lavados localizados en las zonas reintegradas cromáticamente sobre paramentos nuevos, en la parte inferior de la fachada.<br/>(6) Oquedades en los morteros originales.<br/>(7) Tonalidad diferencial debido a que las reintegraciones cromáticas han modificado ligeramente el tono.</p> | |

| <b>4. RECOMENDACIONES</b> Actuaciones de protección, conservación y medidas de restauración de carácter prioritario | | <p><b>4.1 Grado de actuación (1 a 3):</b> 3, acciones urgentes.</p> <p><b>4.2. Medidas específicas:</b> La presencia de humedad unido a las zonas de umbría han permitido la proliferación de los microorganismos manifestándose como manchas negras (2), este deterioro es muy relevante ya que afecta a las zonas originales de las pinturas. Por ello, se considera necesaria una actuación que minimice sus efectos, así como un control periódico de las pinturas puesto que la total eliminación de los agentes causantes es prácticamente imposible, pero si sus efectos con un seguimiento constante. Se recomiendan acciones específicas conservativas encaminadas a la minimización de las patologías actuales descritas.</p> | |

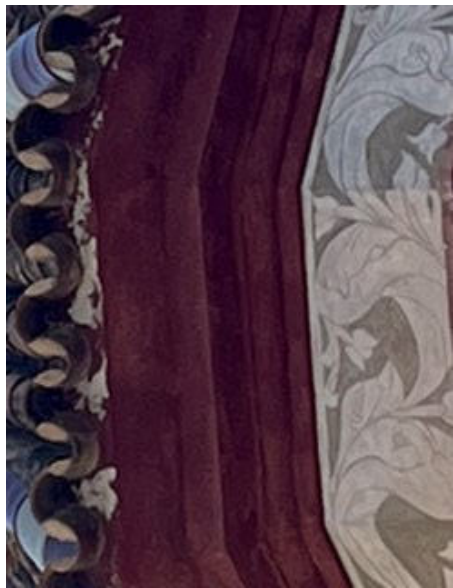
(1)

| 3. ESTADO DE CONSERVACIÓN | <p>3.1. <b>Intervenida:</b> si</p> <p>3.2. <b>Intervenciones realizadas</b><br/>Diciembre, 2012. Empresa TARMA, S.C.A. Intervención de conservación-restauración.</p> <p>3.3. <b>Estado de conservación:</b> Bueno</p> <p>3.4. <b>Patologías actuales</b><br/>(1) Lagunas dispersas que afectan solamente a la pintura uniforme del friso de debajo de las tejas.</p> |

| 4. RECOMENDACIONES Actuaciones de protección, conservación y medidas de restauración de carácter prioritario | <p>4.1 <b>Grado de actuación (1 a 3):</b> 1, revisión y mantenimiento.</p> <p>4.2. <b>Medidas específicas:</b> Las pinturas decorativas murales se hallan en buen estado de conservación. Se recomienda como acción de mantenimiento la reintegración cromática de las lagunas existentes, así como revisiones periódicas en aras de su buena conservación.</p> |

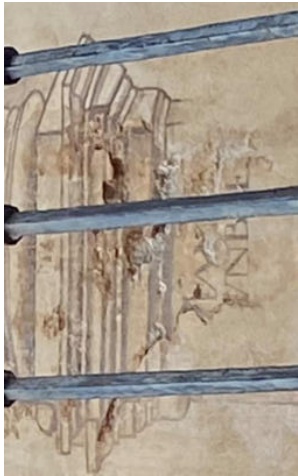
(1)

| 3. ESTADO DE CONSERVACIÓN | <p><b>3.1. Intervenido:</b> si</p> <p><b>3.2. Intervenciones realizadas</b><br/>Junio, 2016. Empresa TARMA, S.C.A. Estudio de catas (primera y segunda planta).<br/>Octubre, 2016. Empresa TARMA, S.C.A. Intervención de conservación-restauración (parcial de la fachada).</p> <p><b>3.3. Estado de conservación:</b> Malo</p> <p><b>3.4. Patologías actuales</b><br/>(1) Lagunas en los morteros originales, puntuales y localizadas especialmente en la base de la columna izquierda que afectan directamente a las decoraciones pictóricas originales. El deterioro parece provenir de la presencia de humedad en el paramento. También se aprecian lagunas en el perímetro de unión entre los morteros originales y los de restauración.<br/>(2) Manchas marrones debido a la acumulación de depósitos de barro concentrados en las irregularidades del mortero original.<br/>(3) Disgregación debido a la presencia de sales, concentradas en la parte superior de la puerta.</p> |

| 4. RECOMENDACIONES Actuaciones de protección, conservación y medidas de restauración de carácter prioritario | <p><b>4.1 Grado de actuación (1 a 3):</b> 3, acciones urgentes.</p> <p><b>4.2. Medidas específicas:</b> La presencia de humedad es un factor determinante en el estado de conservación de las pinturas murales existentes, los deterioros observados que afectan a los estratos pictóricos hacen que se requiera una acción urgente de intervención puntal y localizada en las zonas de lagunas (1). La presencia de sales en el dintel de la puerta hace necesaria una revisión de la presencia de posibles eflorescencias. También se recomienda la reposición de los morteros de llagueado en las jambas como medida preventiva de conservación. Por tanto, se recomiendan acciones específicas conservativas encaminadas a la minimización de las patologías actuales descritas. Así como revisiones periódicas.</p> |

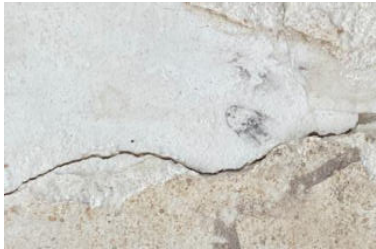
(1)

| 3. ESTADO DE CONSERVACIÓN | <div>3.1. Intervenido: si</div> <div>3.2. Intervenciones realizadas<br/>Año desconocido. Empresa no identificada. Intervención de conservación-restauración parcial (planta baja, entrada).</div> <div>3.3. Estado de conservación: Regular</div> <div>3.4. Patologías actuales<br/>(1) Grieta<br/>(2) Laguna de morteros de restauración.<br/>(3) Lagunas de color originales dispersas por toda la superficie de pintura original.<br/>(4) Cuarteados en los morteros originales.<br/>(5) Grafitis pictóricos en las jambas interiores de la puerta.</div> |

| 4. RECOMENDACIONES Actuaciones de protección, conservación y medidas de restauración de carácter prioritario | <div>4.1 Grado de actuación (1 a 3): 2, acciones específicas.</div> <div>4.2 Medidas específicas: Tanto la accesibilidad por parte de los viandantes como la localización de las pinturas en torno a la puerta de entrada del inmueble, las ponen especialmente en riesgo, como así lo atestiguan los deterioros identificados. Se recomiendan acciones específicas conservativas encaminadas a la minimización de las patologías actuales descritas. Así como, revisiones periódicas en aras de su buena conservación.</div> |

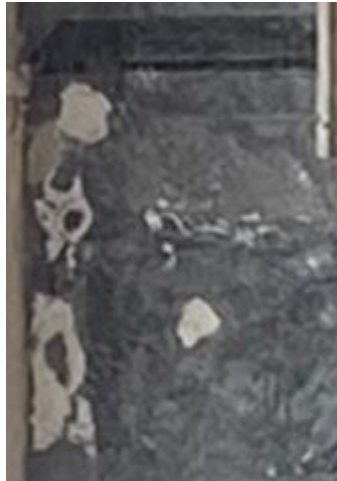
| 4.2. Medidas específicas: | El estado de conservación de las pinturas requiere ser revisado, ya que presentan numerosas lagunas de color (2) y levantamientos en los morteros (1) que podrían deberse a la presencia de eflorescencias salinas, factor de deterioro de primer orden. Se recomiendan acciones específicas conservativas encaminadas a la minimización de las patologías actuales descritas. |

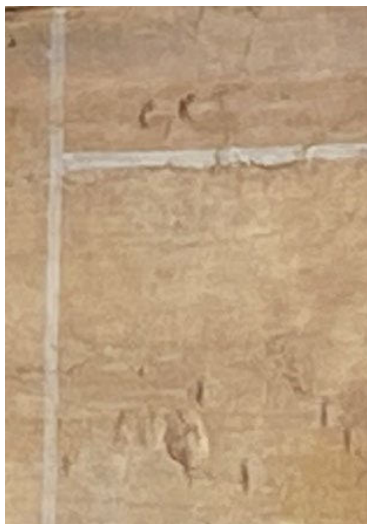
(4)

| 3.4. Patologías actuales | (1) Paños marrones que cubren toda la fachada oscureciendo el tono original.<br>(2) Regueros marrones más o menos visibles localizados en los quicios de las ventanas y tejados.<br>(3) Lagunas de color de pequeño formato localizadas en las pinturas originales.<br>(4) Oquedades en los morteros originales.<br>(5) Grietas oblicuas localizadas en al lado derecho de la columna derecha de la primera planta.<br>(6) Cuarteado de los morteros originales. |

| 4.2 Medidas específicas: | El estado de conservación no se considera adecuado debido al oscurecimiento general de la tonalidad de la fachada, creando un efecto estético que difiere del original (1 y 2). Por ello, se recomienda como acción específica conservativa encaminada a la limpieza superficial de forma controlada de los depósitos de barro. Así como revisiones periódicas en aras de su buena conservación. |

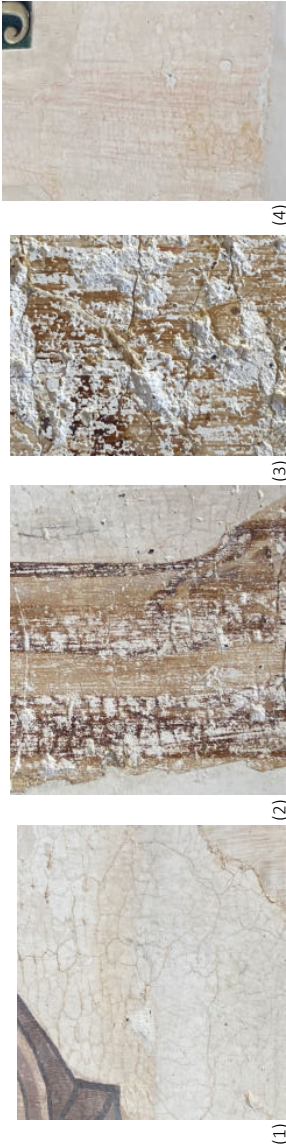
| <b>3. ESTADO DE CONSERVACIÓN</b><br><br><b>3.1. Intervenido:</b> si<br><b>3.2. Intervenciones realizadas:</b><br>Fecha desconocida. Empresa Quibla Restaura, S.L. Intervención de conservación-restauración. Diciembre, 2014. Gerencia Municipal de Urbanismo. Obras e Infraestructuras. Ayuntamiento de Málaga. Empleo Juvenil. Registro de patologías.<br><b>3.3. Estado de conservación:</b> Regular<br><b>3.4. Patologías actuales</b><br>(1) Cuarteado en los morteros originales.<br>(2) Lagunas de color de pequeño formato muy dispersas por toda la superficie que crean efecto de desgaste en las partes originales y de gran formato en las partes no originales.<br>(3) Lagunas de mortero original poco profundas y dispersas.<br>(4) Regueros marrones poco cubrientes. | |

| <b>4. RECOMENDACIONES</b> Actuaciones de protección, conservación y medidas de restauración de carácter prioritario<br><br><b>4.1 Grado de actuación (1 a 3):</b> 2, acciones específicas.<br><b>4.2. Medidas específicas:</b> Lo más destacado son las alteraciones que afectan a los estratos originales, especialmente las pinturas. Se recomiendan acciones específicas conservativas encaminadas a la minimización de las patologías actuales. | |

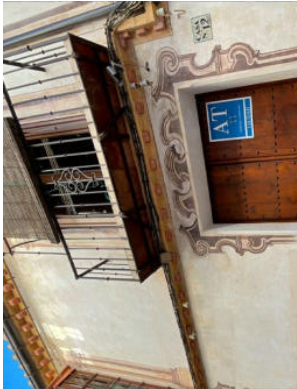
| 3. ESTADO DE CONSERVACIÓN | <p>3.1. <b>Intervenida:</b> si</p> <p>3.2. <b>Intervenciones realizadas:</b><br/>Fecha desconocida. Empresa Quibla Restaura, S.L. Intervención de conservación-restauración. Diciembre, 2014. Gerencia Municipal de Urbanismo. Obras e Infraestructuras. Ayuntamiento de Málaga. Empleo Juvenil. Registro de patologías.</p> <p>3.3. <b>Estado de conservación:</b> Bueno</p> <p>3.4. <b>Patologías actuales</b><br/>(1) Cuarteado en los morteros originales.<br/>(2) Lagunas de color de pequeño formato muy dispersas por toda la superficie que crean efecto de desgaste en las partes originales.</p> |

| 4. RECOMENDACIONES Actuaciones de protección, conservación y medidas de restauración de carácter prioritario | <p>4.1 <b>Grado de actuación (1 a 3):</b> 1, revisión y mantenimiento.</p> <p>4.2. <b>Medidas específicas:</b> Se recomienda realizar revisiones periódicas y evaluar la posible evolución de las lagunas de color.</p> |

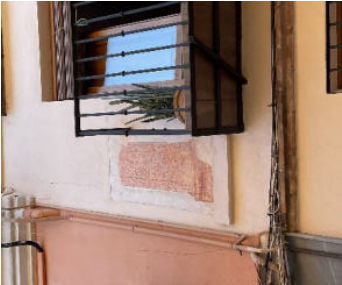
3.4. Patologías actuales  
(1) Grieta no estructural en el revestimiento sin pintura.

4.2. Medidas específicas: Se recomienda realizar revisiones periódicas.

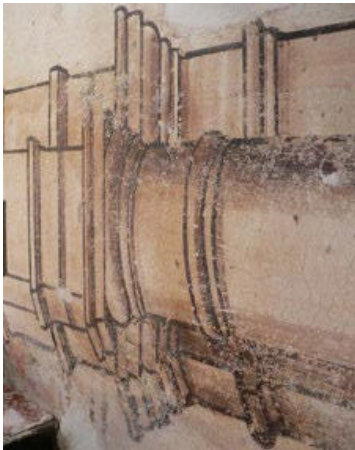
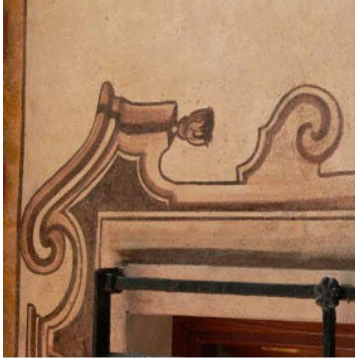
| 3. ESTADO DE CONSERVACIÓN | <p>3.1. <b>Intervenido:</b> si</p> <p>3.2. <b>Intervenciones realizadas</b><br/>Noviembre, 2008 - marzo, 2009, Empresa TARMA, S.C.A. intervención de conservación-restauración.<br/>Diciembre, 2014, Gerencia Municipal de Urbanismo. Obras e infraestructuras. Ayuntamiento de Málaga. Empleo Juvenil. Registro de patologías.</p> <p>3.3. <b>Estado de conservación:</b> Bueno</p> <p>3.4. <b>Patologías actuales</b><br/>(1) Oquedades en los morteros originales.<br/>(2) Lagunas de color de pequeño formato muy dispersas por toda la superficie que crean efecto de desgaste en las partes originales.</p> |

| 4. RECOMENDACIONES Actuaciones de protección, conservación y medidas de restauración de carácter prioritario | <p>4.1 <b>Grado de actuación (1 a 3):</b> 1, revisión y mantenimiento.</p> <p>4.2. <b>Medidas específicas:</b> Se recomienda realizar revisiones periódicas y evaluar la posible evolución de las lagunas de color. Se aprecia un oscurecimiento general de la fachada con respecto a las fotos del informe 2014 de la Gerencia de Urbanismo, que puede deberse a la presencia de depósitos de barro, por ello se recomienda una limpieza controlada de los mismos.</p> |

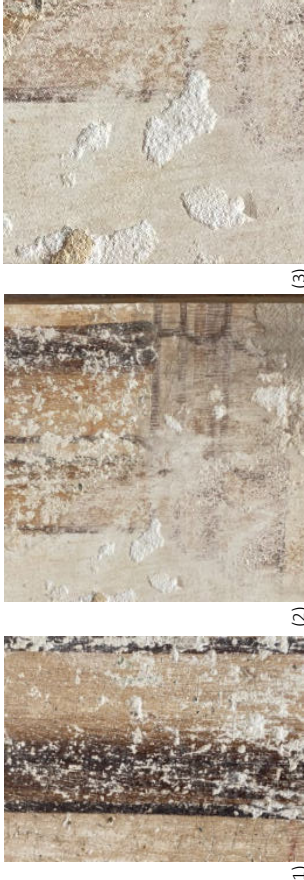
| <p><b>4.1 Grado de actuación (1 a 3):</b> 1, revisión y mantenimiento.</p> <p><b>4.2. Medidas específicas:</b> Se recomienda realizar revisiones periódicas y evaluar la posible evolución de las lagunas de color. Se aprecia un oscurecimiento general de la fachada con respecto a las fotos del informe 2014 de la Gerencia de Urbanismo, que puede deberse a la presencia de depósitos de barro, por ello se recomienda una limpieza controlada de los mismos.</p> | |

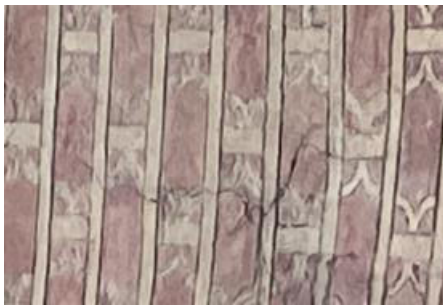
(3) Grietas localizadas en la primera planta, en la zona derecha.

4.2 Medidas específicas: Se recomiendan acciones específicas conservativas encaminadas a la minimización de las patologías actuales descritas.

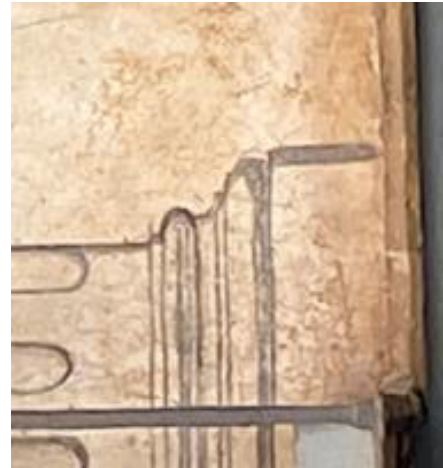
3.4. Patologías actuales  
(1) Manchas marrones debido a la acumulación de depósitos de barro concentrados en las partes bajas de las esquinas del balcón.  
(2) Grietas en el mortero.  
(3) Oquedades en los morteros que acumulan depósitos de suciedad y barro.

4.2 Medidas específicas: A excepción de las manchas de depósitos de barro, las otras patologías no requieren de una especial actuación como de ello se desprende en la reciente intervención. Sin embargo, las oquedades en este periodo de tiempo se han rellenado con depósitos de barro que las hacen más evidentes. Por tanto, se recomienda como acción de mantenimiento la eliminación de dichos depósitos, así como realizar revisiones periódicas en aras de su buena conservación.

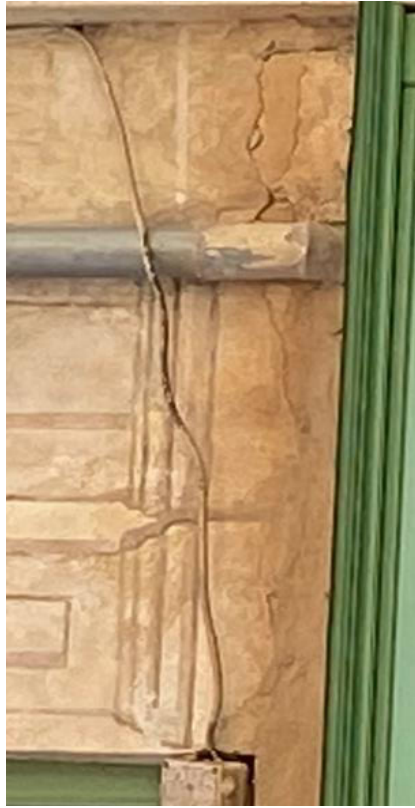
(3)

| (1) Lagunas de color puntuales localizadas en las pinturas originales en distintas zonas de la fachada.<br>(2) Grieta que recorre el perímetro de la unión entre los morteros originales y uno gris tipo cemento en la cornisa inferior de la primera planta.<br>(3) Manchas marrones localizadas en la parte baja del balcón derecho de la primera planta, aunque menos perceptibles en el resto de la fachada por la integración con el color de esta. | |

| <b>4.2. Medidas específicas:</b> La fachada en su conjunto presenta buen estado de conservación. Sin embargo, destaca la pérdida puntual en las zonas de pintura originales que pueden deberse a la presencia de depósitos salinos. Por ello, se recomienda su revisión y posible eliminación si las hubiere, así como la limpieza de los depósitos de barro. Se recomienda realizar revisiones periódicas en aras de su buena conservación. | |

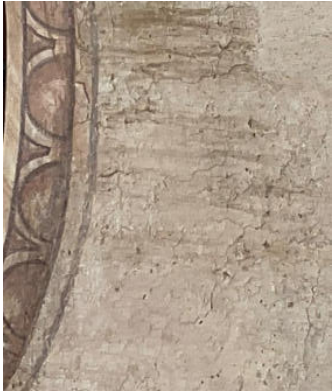
| 3. ESTADO DE CONSERVACIÓN | <p><b>3.1. Intervenido:</b> si</p> <p><b>3.2. Intervenciones realizadas</b></p> <p>    Abril, 2012. Empresa Chapitel Conservación y Restauración S.L. Intervención de conservación-restauración.</p> <p>    Marzo, 2015. Gerencia Municipal de Urbanismo. Obras e Infraestructuras. Ayuntamiento de Málaga. Empleo Juvenil. Registro de patologías.</p> <p><b>3.3. Estado de conservación:</b> Regular</p> <p><b>3.4. Patologías actuales</b></p> <p>    (1) Manchas marrones que cubren los morteros originales de las plantas superiores.</p> <p>    (2) Lagunas de color dispersas en varias localizaciones.</p> <p>    (3) Oquedades en los morteros originales.</p> <p>    (4) Cuarteado de morteros originales.</p> <p>    (5) Laguna de mortero de revestimiento dejando visible los morteros subyacentes en la jamba de la puerta de entrada.</p> <p>    (6) Oscurecimiento de los morteros de restauración de las planta baja y primera.</p> |

| 4. RECOMENDACIONES Actuaciones de protección, conservación y medidas de restauración de carácter prioritario | <p><b>4.1 Grado de actuación (1 a 3):</b> 2, acciones específicas.</p> <p><b>4.2. Medidas específicas:</b> El estado de conservación de las pinturas es deficiente afectando los deterioros especialmente a los estratos de restauración. En las zonas originales, se aprecia el efecto de la lluvia de barro por lo que se aconseja su eliminación. Se recomienda la revisión de las pinturas y la reposición de los morteros perdidos como media preventiva de conservación. Se recomiendan acciones específicas conservativas encaminadas a la minimización de las patologías actuales descritas.</p> |

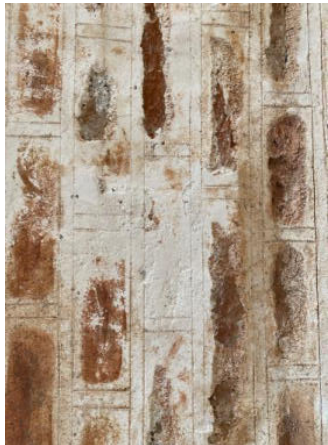
| <b>3. ESTADO DE CONSERVACIÓN</b> | | <p><b>3.1. Intervenido:</b> si</p> <p><b>3.2. Intervenciones realizadas</b><br/>Enero – Abril, 2007. Empresa TARMA, S.C.A. Intervención de conservación-restauración.</p> <p><b>3.3. Estado de conservación:</b> Malo</p> <p><b>3.4. Patologías actuales</b></p> <ul style="list-style-type: none"> <li>(1) Eflorescencias salinas localizadas en zonas diseminadas en los muros de restauración de la primera y segunda planta. Están disgregando los morteros (2) y capas pictóricas (3) con la consiguiente pérdida matérica.</li> <li>(2) Lagunas en los morteros de restauración localizadas en las jambas de la puerta de entrada y cornisa baja de la primera ventana (planta baja).</li> <li>(3) Disgregación con pérdidas cromáticas de los morteros de restauración localizadas en la planta baja (zócalo, segunda ventana y jambas de la puerta de entrada).</li> <li>(4) Grafiti sobre revestimiento de restauración localizado en el zócalo a pie de calle.</li> <li>(5) Manchas negras de humedad y depósitos en la línea de contacto con el pavimento de la calle.</li> </ul> | |

| <b>4. RECOMENDACIONES</b> | | <p>Actuaciones de protección, conservación y medidas de restauración de carácter prioritario</p> <p><b>4.1 Grado de actuación (1 a 3):</b> 3, acciones urgentes.</p> <p><b>4.2. Medidas específicas:</b> Transcurridos quince años de la restauración de la fachada, se pone de manifiesto la necesidad intervenir puntualmente la misma, con acciones encaminadas a eliminar la presencia de depósitos salinos que están deteriorando los paramentos inferiores, fundamentalmente por la acción de la humedad de capilaridad, así como por la presencia de sales en la fábrica del edificio. Al no verse afectados los elementos originales de revocos cromáticos, la actuación se considera prioritaria. Es importante seguir su evolución para controlar que no afecte a las pinturas originales. Se recomiendan acciones específicas conservativas encaminadas a la minimización de las patologías actuales descritas.</p> | |

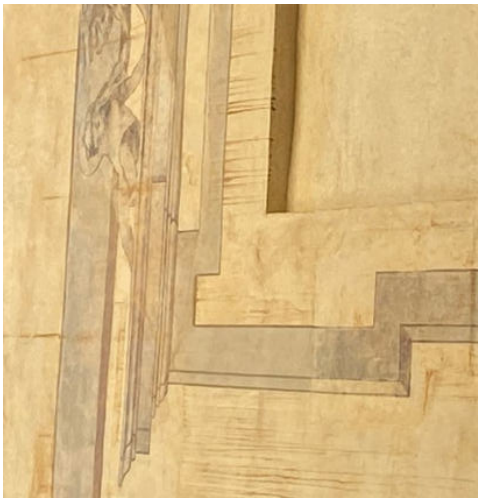
(1)

| 3. ESTADO DE CONSERVACIÓN | <div>3.1. Intervenido: si</div> <div>3.2. Intervenciones realizadas<div>Enero – abril, 2009: Empresa Quibla Restaura S.L. Arranque de pinturas e intervención de consolidación.</div><div>Junio, 2009 – junio, 2010: Empresa Quibla Restaura S.L. Intervención de conservación-restauración (fragmentos).</div><div>Enero - junio, 2011: Empresa UTE Villalón. Intervención de conservación-restauración (recolocación de las pinturas).</div><div>Diciembre, 2014: Gerencia Municipal de Urbanismo. Obras e Infraestructuras. Ayuntamiento de Málaga. Empleo Juvenil. Registro de patologías.</div></div> <div>3.3. Estado de conservación: Bueno</div> <div>3.4. Patologías actuales<div>(1) Regueros marrones.</div></div> |

| 4. RECOMENDACIONES | Actuaciones de protección, conservación y medidas de restauración de carácter prioritario <div>4.1 Grado de actuación (1 a 3): 1, revisión y mantenimiento.</div> <div>4.2. Medidas específicas: Se recomienda como acción de mantenimiento la eliminación de los depósitos de barro, así como revisiones periódicas en aras de su buena conservación.</div> |

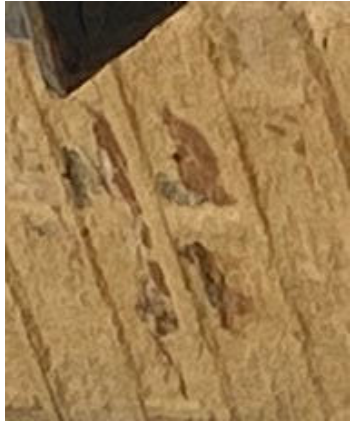
(1)

| | <div>4.1 Grado de actuación (1 a 3): 2, acciones específicas.</div> <div>4.2. Medidas específicas: La disgregación de los revestimientos compromete la conservación de las pinturas (1). Aunque no se aprecian avances de deterioro, a excepción de los depósitos de barro, desde la inspección efectuada en 2015, se recomiendan acciones específicas conservativas encaminadas a la minimización de las patologías actuales descritas.</div> |

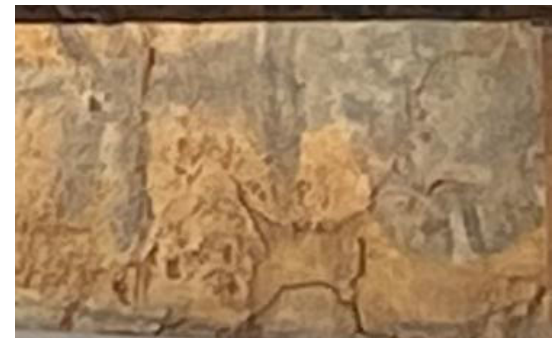
(3)

| 3. ESTADO DE CONSERVACIÓN | <p><b>3.1. Interventida:</b> si</p> <p><b>3.2. Intervenciones realizadas</b><br/>2006. Empresa TARMA, S.C.A. Intervención de conservación-restauración.</p> <p><b>3.3. Estado de conservación:</b> Bueno</p> <p><b>3.4. Patologías actuales</b><br/>(1) Oquedades localizadas en los morteros originales que se aprecian oscurecidas por la acumulación de depósitos de barro.<br/>(2) Difuminados de las reintegraciones cromáticas de las decoraciones.<br/>(3) Grietas pequeñas localizadas en los morteros de restauración.</p> | | |

| 4.2. Medidas específicas: | Las pinturas murales originales se hallan en buen estado de conservación, siendo el efecto de la lluvia de barro la que ha provocado un ligero oscurecimiento de la fachada, acrecentado en las zonas de oquedades. Se recomienda como acción de mantenimiento la eliminación de los depósitos de barro, así como revisiones periódicas en aras de su buena conservación. | | |

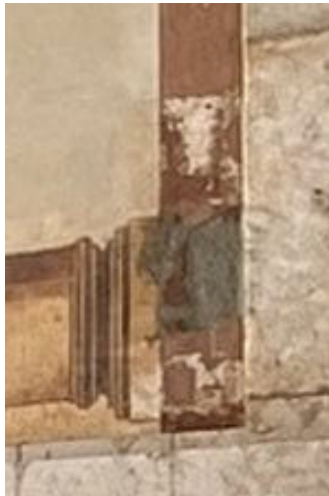
(2) Lagunas de color que muestran un deterioro de la capa pictórica debido a la presencia de sales. Afectan especialmente a la película pictórica original.

4.2. Medidas específicas: Los diversos informes diagnósticos e intervenciones previas unidos a las alteraciones apreciables en la actualidad, ponen de manifiesto la necesidad de evaluar frecuentemente las pinturas. Se recomienda hacer un estudio en profundidad de la documentación existente a fin de poner a punto un sistema de control y evaluación del estado de conservación de la fachada y sus pinturas decorativas. En particular, es importante tener en consideración la presencia de sales preexistentes que continúan siendo un factor de deterioro determinante en su estado de conservación. Se recomiendan acciones específicas conservativas encaminadas a la minimización de las patologías actuales descritas.

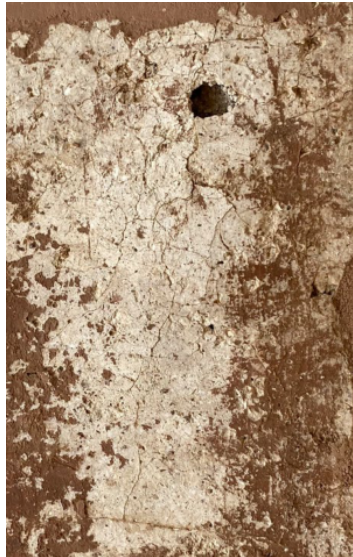
(3 y 4)

(3) Cuarteados en los morteros originales que se acentúan visualmente con el efecto de la acumulación de depósitos de pigmento y barro en las grietas.

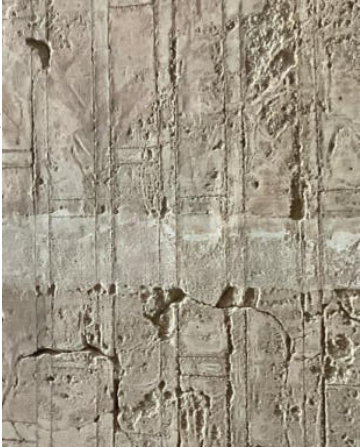
(7)

| 3. ESTADO DE CONSERVACIÓN | <p><b>3.1. Intervenido:</b> si</p> <p><b>3.2. Intervenciones realizadas</b><br/>Septiembre, 2004. Empresa Quibla Restaura, S.L. Intervención de conservación-restauración.<br/>Abril, 2015. Gerencia Municipal de Urbanismo. Obras e Infraestructuras. Ayuntamiento de Málaga. Empleo Juvenil. Registro de patologías.</p> <p><b>3.3. Estado de conservación:</b> Regular</p> <p><b>3.4. Patologías actuales</b><br/>(1) Chorreones marrones que caen desde la cornisa especialmente visibles en las esquinas de la fachada.<br/>(2) Agujeros sobre los morteros originales.<br/>(3) Levantamientos en los morteros de restauración localizados en la parte baja.<br/>(4) Cuarteado en los morteros originales.<br/>(5) Manchas marrones.<br/>(6) Lavados de color en las reintegraciones cromáticas que imitan ladrillo en la planta baja.<br/>(7) Oquedades y grietas en los morteros de restauración.</p> |

| 4. RECOMENDACIONES Actuaciones de protección, conservación y medidas de restauración de carácter prioritario | <p><b>4.1 Grado de actuación (1 a 3):</b> 2, acciones específicas.</p> <p><b>4.2. Medidas específicas:</b> Las restauraciones han sufrido más el deterioro del paso del tiempo y las condiciones medioambientales que los revestimientos y pinturas originales. Se recomiendan acciones específicas conservativas encaminadas a la minimización de las patologías actuales descritas. Así como revisiones periódicas, evaluando especialmente las partes restauradas.</p> |

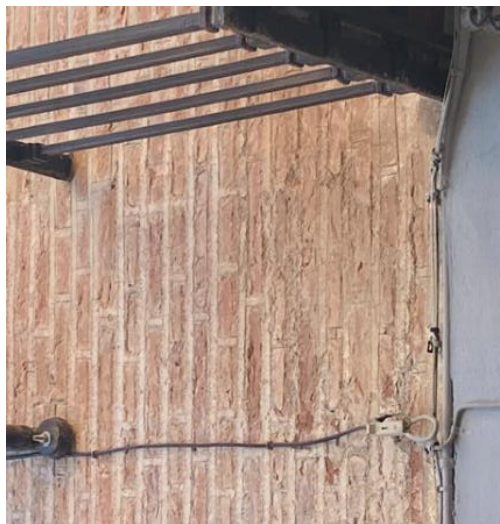
(3)

| 3. ESTADO DE CONSERVACIÓN | <div>3.1. Intervenido: si</div> <div>3.2. Intervenciones realizadas<br/>Fecha desconocida. Empresa no identificada. Intervención de conservación-restauración.</div> <div>3.3. Estado de conservación: Bueno</div> <div>3.4. Patologías actuales<br/>(1) Manchas negras localizadas en la línea colindante con la casa de la izquierda en la plaza de San Juan de Dios y junto al bajante.<br/>(2) Agujeros y lagunas de morteros localizadas en las zonas de imitación de ladrillos.<br/>(3) Manchas marrones localizadas en las partes laterales de los balcones.</div> |

| 4. RECOMENDACIONES | Actuaciones de protección, conservación y medidas de restauración de carácter prioritario<br><br>4.1 Grado de actuación (1 a 3): 1, revisión y mantenimiento.<br>4.2. Medidas específicas: El paramento de imitación de ladrillo visto se encuentra en su conjunto deteriorado, requiriendo una revisión específica de su estado de conservación. Se recomienda como acción de mantenimiento la eliminación de los depósitos de barro, así como revisiones periódicas en aras de su buena conservación. |

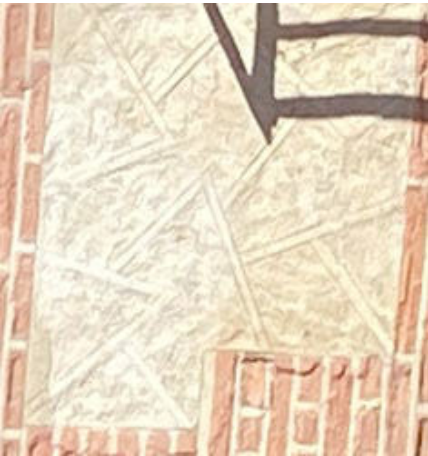
(1)

| <p><b>3.1. Intervenido:</b> si</p> <p><b>3.2. Intervenciones realizadas</b><br/>Fecha desconocida. Empresa Quibla S.L. Intervención de conservación-restauración.</p> <p><b>3.3. Estado de conservación:</b> Regular</p> <p><b>3.4. Patologías actuales</b></p> <ul style="list-style-type: none"><li>(1) Oscurecimiento entre los morteros originales (más claros) y de restauración (más oscuros) en la planta superior, concretamente en los paños con esgrafiados.</li><li>(2) Grieta que recorre por la zona de imitación de ladrillo en la planta superior.</li><li>(3) Regueros marrones localizados en las zonas de recorrido del agua de lluvia, junto a bajantes y esquinas de antepechos.</li><li>(4) Laguna de color que afecta a los tonos rojos usados para la imitación de ladrillo.</li><li>(5) Mancha roja de depósito de origen antrópico (a), localizado en zonas accesibles a pie de calle. Y otras de origen biológico (b) localizadas en zonas más altas.</li><li>(6) Manchas negras localizadas en el zócalo a pie de calle.</li><li>(7) Laguna de color que afecta a las reintegraciones cromáticas de los morteros de restauración del zócalo de la planta baja.</li><li>(8) Mancha blanca procedente de una masilla de relleno aplicada posteriormente a la restauración y que se ha superpuesto a las zonas cromáticas, en la zona del intradós del arco de la fachada principal.</li></ul> | |

| <p><b>4.1.1 Grado de actuación (1 a 3):</b> 2, acciones específicas.</p> <p><b>4.2. Medidas específicas:</b> Los daños apreciados afectan fundamentalmente a las reintegraciones de morteros o cromáticas de las zonas restauradas y no tanto a las pinturas originales. La accesibilidad y paso de transeúntes de la calle hacen especialmente vulnerables las zonas de la planta baja, siendo necesario una especial atención al cuidado y limpieza de esta. Se recomiendan acciones específicas conservativas encaminadas a la minimización de las patologías actuales descritas.</p> | |

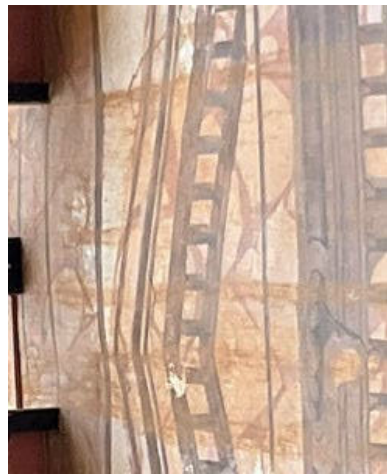
(1)

| 3. ESTADO DE CONSERVACIÓN | <p><b>3.1. Intervenido:</b> si</p> <p><b>3.2. Intervenciones realizadas</b><br/>Abril, 2010. Empresa Quibla Restaura S.L. Informe de catas.<br/>Fecha desconocida. Empresa no identificada. Intervención de conservación-restauración.</p> <p><b>3.3. Estado de conservación:</b> Malo</p> <p><b>3.4. Patologías actuales</b><br/>(1) Regueros marrones que caen en varias partes de la fachada.<br/>(2) Lagunas de color de pequeño formato concentradas encima del balcón principal.<br/>(3) Manchas grises que oscurecen las arquitecturas pintadas.<br/>(4) Levantamientos en distintas localizaciones de la fachada.<br/>(5) Lagunas de mortero de revestimiento localizadas en el friso superior del balcón principal.<br/>(6) Grietas localizadas en la línea colindante con la casa de la derecha, en sentido vertical y de distinta profundidad.</p> |

| 4. RECOMENDACIONES Actuaciones de protección, conservación y medidas de restauración de carácter prioritario | <p><b>4.1 Grado de actuación (1 a 3):</b> 3, acciones urgentes.</p> <p><b>4.2. Medidas específicas:</b> El estado de conservación no es adecuado, ya que presenta daños importantes con riesgo de desprendimiento como los levantamientos (4). Además, presenta un tono apagado y difuso debido a la presencia de depósitos superficiales (1 y 3) que deben ser eliminados. Se recomiendan acciones específicas conservativas encaminadas a la minimización de las patologías actuales descritas.</p> |

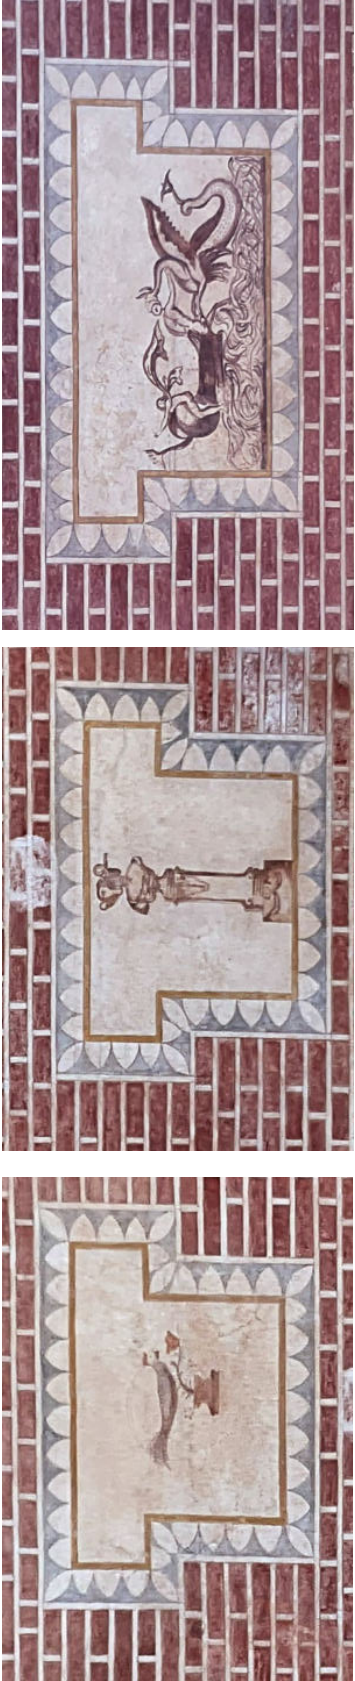
| <p><b>3.1. Intervenido:</b> si</p> <p><b>3.2. Intervenciones realizadas</b><br/>Fecha desconocida. Empresa no identificada. Intervención de conservación-restauración.</p> <p><b>3.3. Estado de conservación:</b> Malo</p> <p><b>3.4. Patologías actuales</b></p> <p>(1) Manchas rojas localizadas en los morteros originales con decoraciones incisas de la zona colindante al marco de la ventana de la primera planta.</p> <p>(2) Cuarteados en los morteros originales de la primera planta que se acentúan visualmente con el efecto de la acumulación de barro y pigmento rojo en las grietas.</p> <p>(3) Manchas marrones que se aprecian especialmente en los fondos claros de los cajeados de la segunda planta.</p> <p>(4) Lagunas de color que afectan a las capas cromáticas de imitación de ladrillo, dispersas en varias zonas de la segunda planta.</p> <p>(5) Lavados que afectan a los morteros de restauración blanqueando la superficie frente a la tonalidad cálida del resto de la superficie, localizados en la primera planta.</p> <p>(6) Manchas amarillas localizadas en las esquinas voladizas de la cornisa superior de la puerta de entrada.</p> <p>(7) Grietas que ascienden por el paramento inferior junto al suelo.</p> <p>(8) Lagunas en morteros originales y de restauración.</p> <p>(9) Regueros marrones localizados en la cornisa de la primera planta.</p> | |

| <p><b>4.1 Grado de actuación (1 a 3):</b> 3, acciones urgentes.</p> <p><b>4.2. Medidas específicas:</b> El principal agente de deterioro identificado es la lluvia, que al incidir sobre las capas pictóricas de color rojo produce una reacción de disolución y arrastre de los pigmentos, creando manchas rojas (1), pulverulencia tanto de morteros como de capas cromáticas y lagunas de color (8). El efecto de disolución se inicia en la segunda planta afectando a la primera por escorrentía. Por ello, se recomienda realizar un tratamiento de consolidación específico en las capas pictóricas rojas. Además, la calima unida a la lluvia ha dejado daños más específicos como manchas amarillas o manchas marrones sobre la fachada, recomendándose en este caso una limpieza localizada de las zonas afectadas. Otro factor de deterioro importante es la humedad por capilaridad que se aprecia con facilidad en el paramento inferior, ascendiendo por las grietas del paramento. Especialmente importante, es llevar un control de la presencia de eflorescencias salinas, ya que unidas al efecto de e la lluvia pueden afectar gravemente a la conservación de las pinturas ornamentales. Se recomiendan acciones específicas conservativas encaminadas a la minimización de las patologías actuales descritas.</p> | |

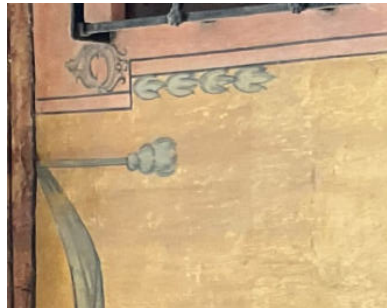
(1) Agujeros en la primera planta, esquina calle Panaderos.  
(2) Grietas en los morteros originales y de restauración.  
(3) Lagunas de color en las decoraciones pictóricas de los capiteles y basas de las columnas que decoran los balcones.  
(4) Manchas marrones presentes en todos los paños.  
(5) Regueros marrones que caen desde los aleros.  
(6) Paño marrón que afecta especialmente a los dos paños del torreón superior.  
(7) Laguna de mortero de restauración localizada en la parte superior de uno de los balcones.  
(8) Grafitis pictóricos en la planta baja sobre morteros de restauración.

4.2. Medidas específicas: Los deterioros que presentan las pinturas y revestimientos originales son consecuencia del paso del tiempo. Sin embargo, el efecto de la lluvia de barro, así como las agresiones en la planta baja del edificio dificultan su adecuada percepción. Se recomiendan acciones específicas conservativas encaminadas a la minimización de las patologías actuales descritas. También se recomienda realizar revisiones periódicas en aras de su buena conservación, poniendo especial énfasis en la identificación de posibles eflorescencias salinas recurrentes.

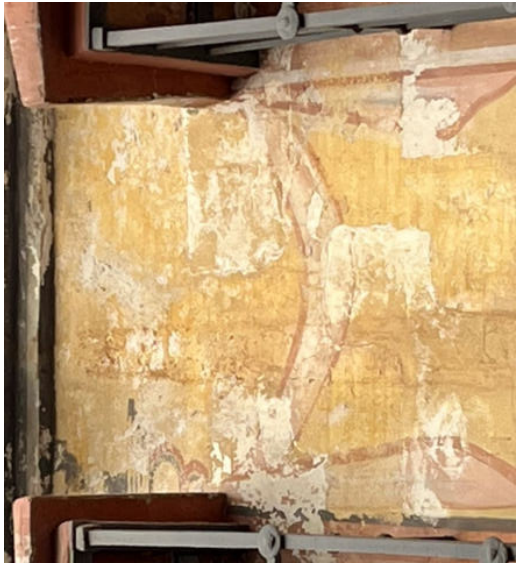
| <b>4.2. Medidas específicas:</b> La fachada muestra un estado de conservación inadecuado, mostrando alteraciones importantes que afectan las pinturas originales. La pérdida de color (1) y la disgregación (3) se asocian a la presencia de humedad y posibles depósitos salinos que requieren ser eliminados. Se recomiendan acciones específicas conservativas encaminadas a la minimización de las patologías actuales descritas, así como revisiones periódicas en aras de su buena conservación | |

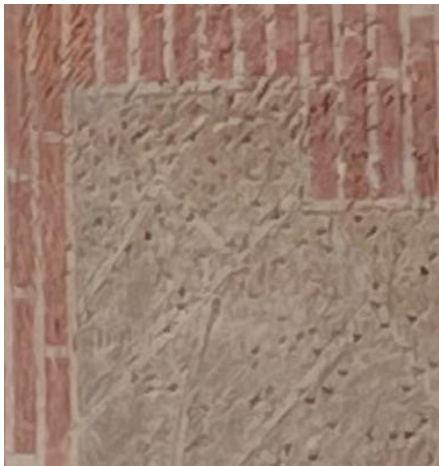
(2)

| 3. ESTADO DE CONSERVACIÓN | <p>3.1. <b>Intervenida:</b> si</p> <p>3.2. <b>Intervenciones realizadas</b><br/>Junio, 2014. Empresa CIS ARQUEOLOGÍA SL. Informe de catas.<br/>Octubre, 2014. Empresa Tarma S.C.A. Informe de catas.<br/>Fecha desconocida. Empresa no identificada. Intervención de conservación-restauración.</p> <p>3.3. <b>Estado de conservación:</b> Bueno</p> <p>3.4. <b>Patologías actuales</b><br/>(1) Manchas marrones generalizadas.<br/>(2) Agujeros en los morteros originales.</p> |

| 4. RECOMENDACIONES Actuaciones de protección, conservación y medidas de restauración de carácter prioritario | <p>4.1 <b>Grado de actuación (1 a 3):</b> 1. revisión y mantenimiento.</p> <p>4.2. <b>Medidas específicas:</b> Se recomienda como acción de mantenimiento la eliminación de los depósitos de barro, así como revisiones periódicas en aras de su buena conservación.</p> |

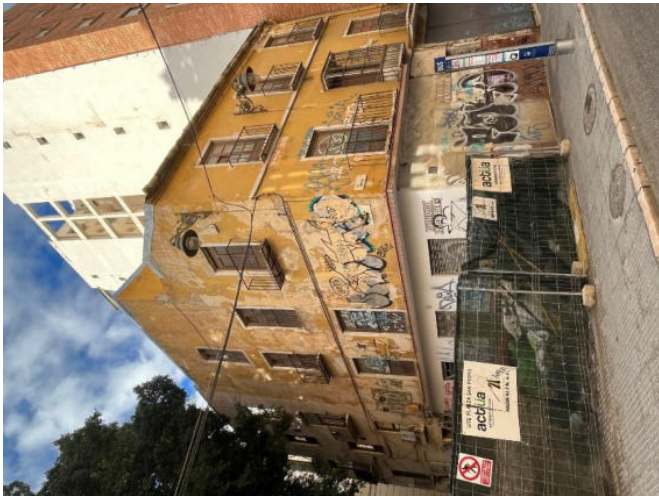
Inmueble en avanzado estado de deterioro.

Enjambregados superpuestos de color ocre.

Grafitis pictóricos en la planta baja y la primera, en esta última se superponen directamente sobre las pinturas.

4.2. Medidas específicas: Se recomienda una intervención de conservación-restauración integral, en su defecto como medida de urgencia se recomienda una intervención de consolidación.

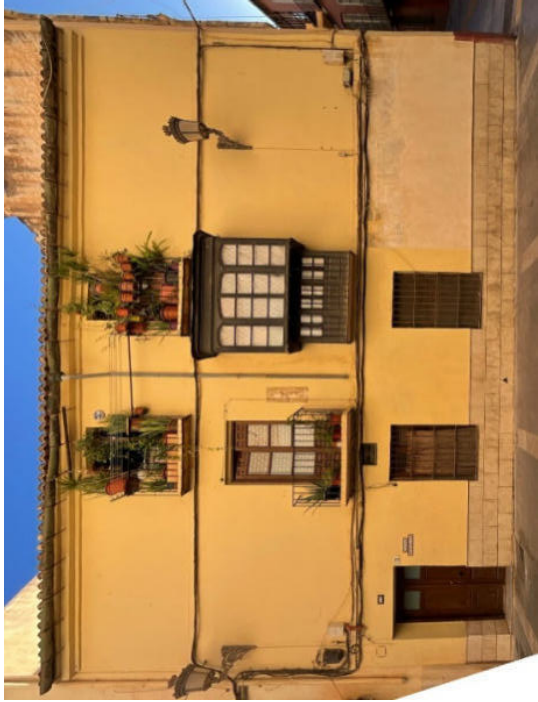
Grietas localizadas en los morteros originales.

**Nivel de riesgo (1 a 3):** 2, medio.**4.2. Medidas específicas:** Se recomienda una intervención de conservación-restauración integral, descubriendo los restos pictóricos que aún están cubiertos por los distintos enjalbegados, así como realizar revisiones periódicas en la zona de pinturas descubiertas de la planta baja.
