MODIFICACIÓN Nº25 DE LA NORMATIVA DEL PGOU

NUEVA REDACCIÓN ART. 12.4.12 "PINTURAS MURALES

MEMORIA

Documento Aprobación Proyecto

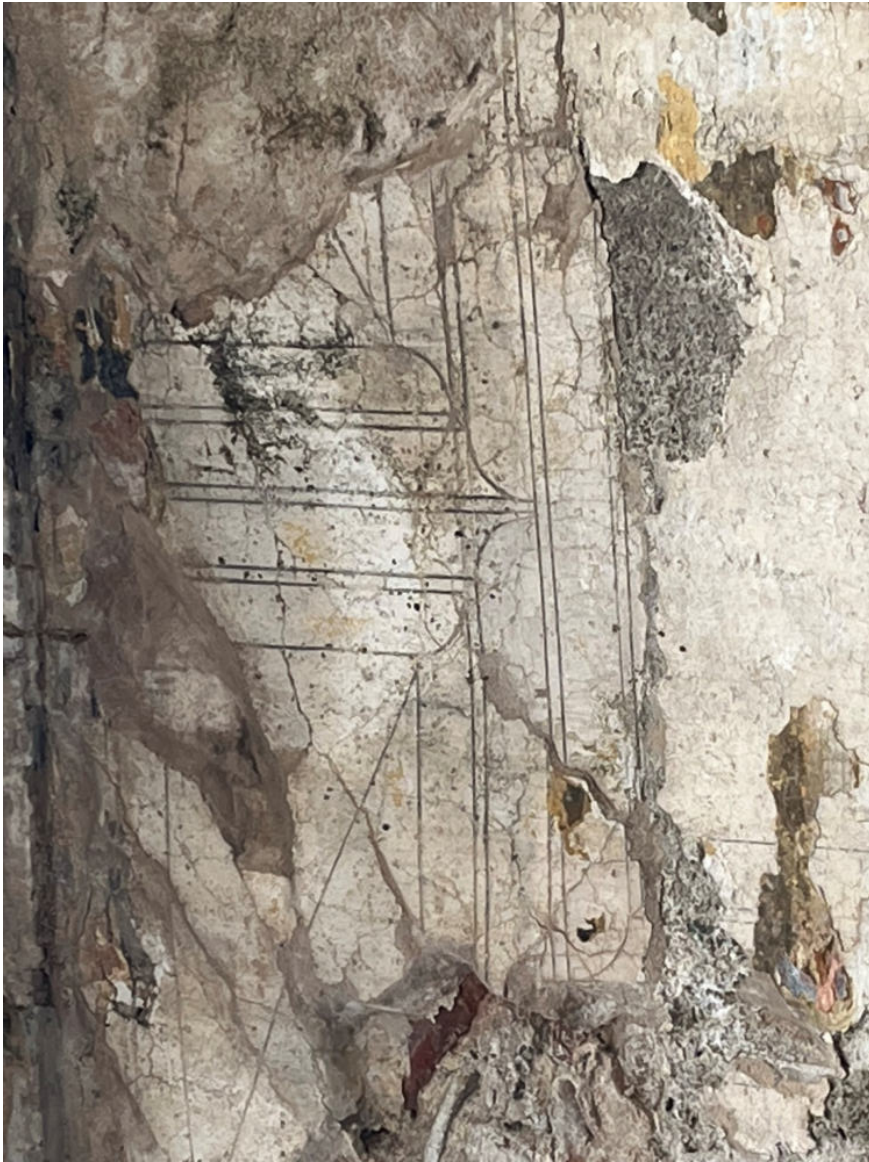
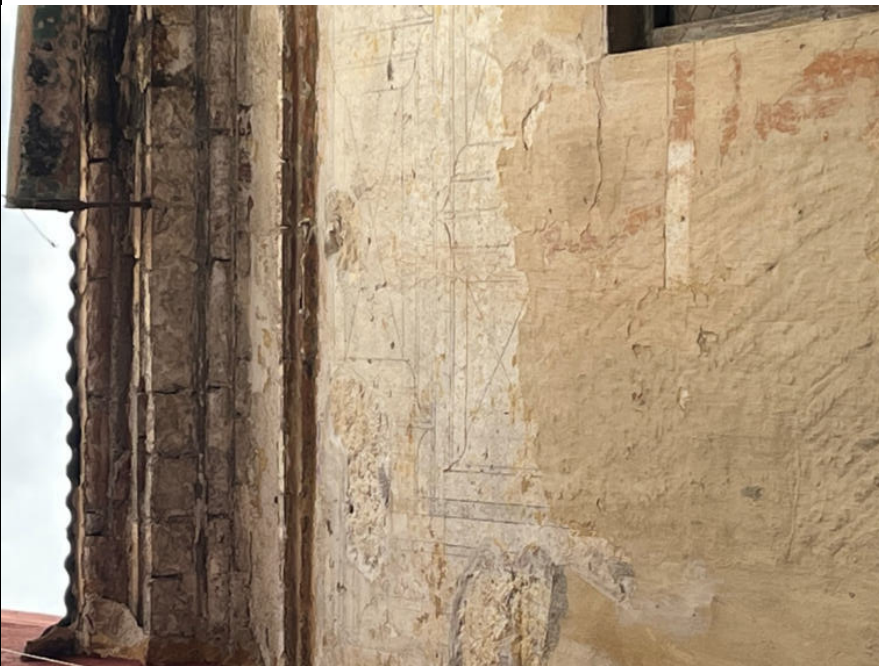
- 3.1. Intervenido:** No
- 3.2. Estado de conservación:** Malo
- 3.3. Patologías actuales**  
Inmueble en avanzado estado de deterioro.  
Enjalbegados superpuestos.  
Lagunas de morteros de revestimientos.  
Levantamientos de estratos de revestimiento visibles a simple vista.  
Manchas marrones en las zonas colindantes a los balcones de la primera planta.  
Grafitis pictóricos en la planta baja.

- 4.1 Nivel de riesgo (1 a 3):** 3, alto.
- 4.2. Medidas específicas:** Se recomienda una intervención de conservación-restauración integral, en su defecto como medida de urgencia se recomienda una intervención de consolidación.

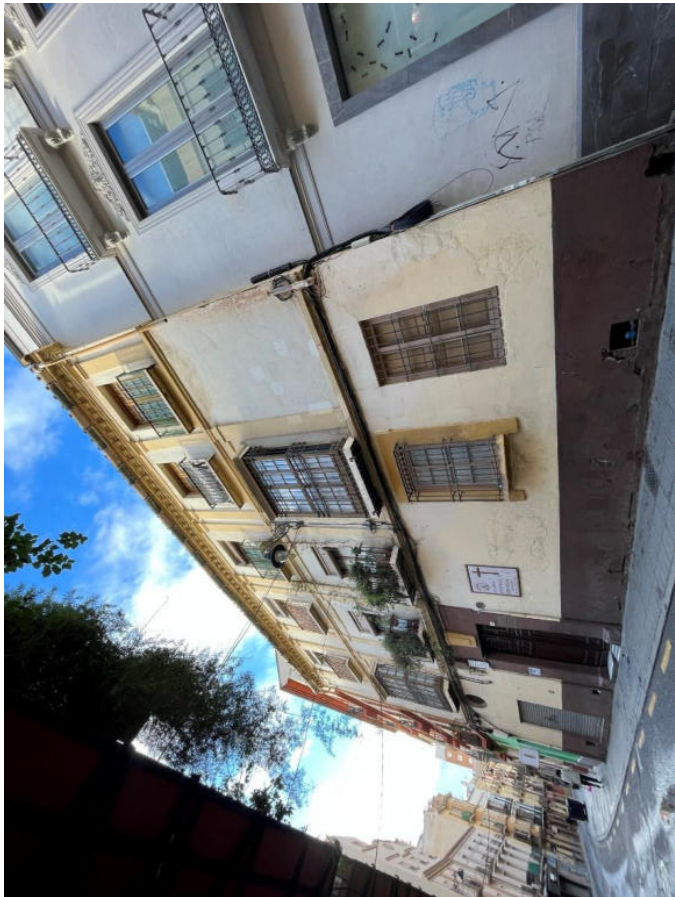
Documentación Fotográfica

Agujeros de cableado que probablemente estén deteriorando directamente las pinturas.

4.1 Nivel de riesgo (1 a 3): 2, medio.

4.2. Medidas específicas: Se recomienda una intervención de conservación-restauración integral.

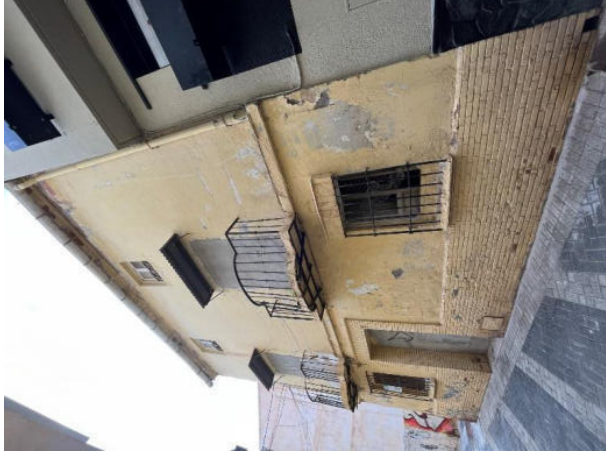
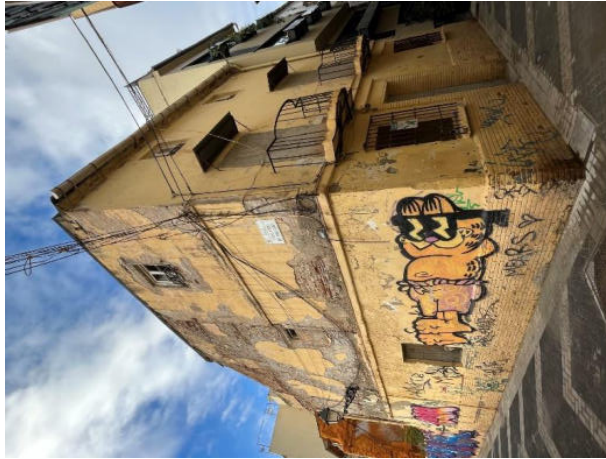
Documentación Fotográfica

Inmueble en avanzado estado de deterioro.

Levantamientos de estratos de revestimiento visibles a simple vista.

Grafitis pictóricos en la planta baja.

**4.2. Medidas específicas:** Se recomienda una intervención de conservación-restauración integral, en su defecto como medida de urgencia se recomienda una intervención de consolidación.
