# Hábitat Rural Diseminado

## PROYECTO DE INTERVENCIÓN

Municipio de Málaga

**Ayuntamiento de Málaga**  
Gerencia Municipal de Urbanismo, Obras e Infraestructuras  
Departamento de Planeamiento y Gestiones Urbanísticas

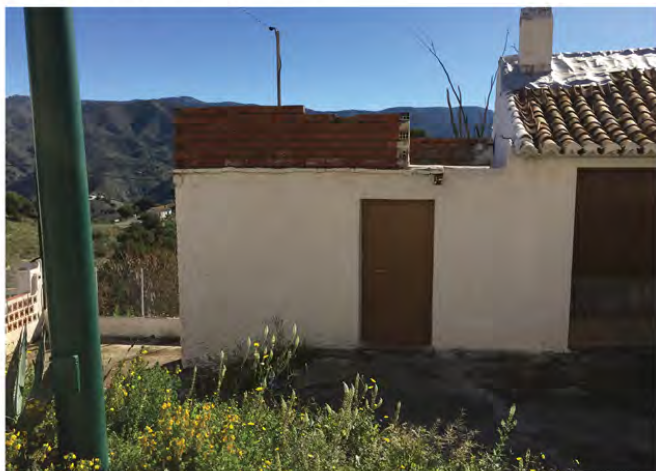
## Vivienda parcela 276:

Ampliación de vivienda sin terminar.

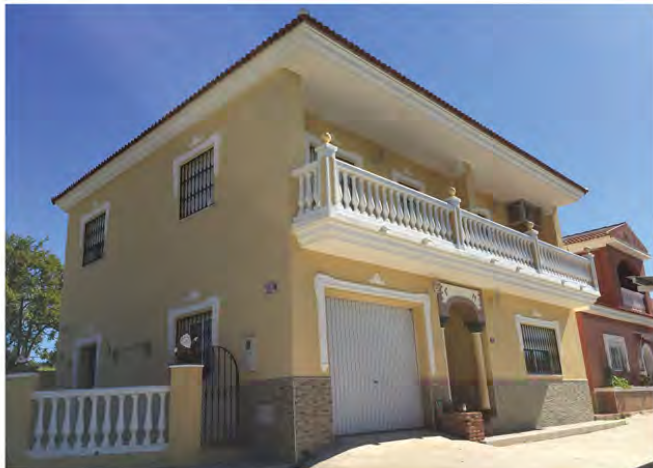
## Viviendas parcela 141:

Vivienda de reciente construcción.

Vista desde la parcela anexa.

- La vivienda carece de un sistema de canalización para el agua de lluvia.
- Se observa que la vivienda carece de un sistema de captación solar.
- La balaustrada exterior no sugiere un diálogo con el entorno.

- Se recomienda canalizar el agua de lluvia con un canalón en el borde de la cubierta y dirigirla a un depósito enterrado o integrado en el conjunto para su posterior uso. (Ver guía de intervenciones).
- Se recomienda la colocación de un sistema fotovoltaico en cubierta. (Ver guía de intervenciones).
- Se recomienda seguir la guía de intervenciones para la sustitución de la balaustrada.

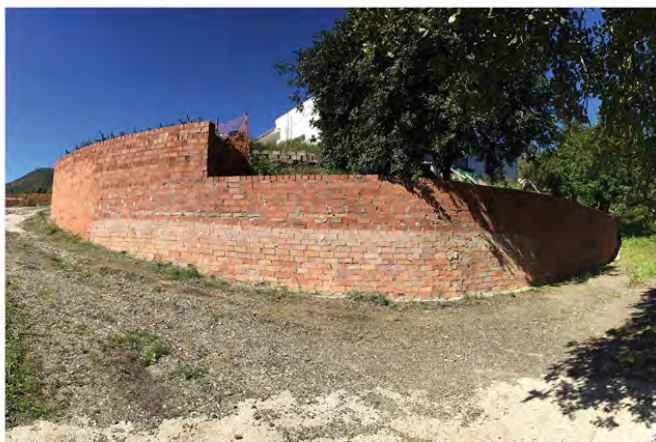
Muro de contención sin tratar.

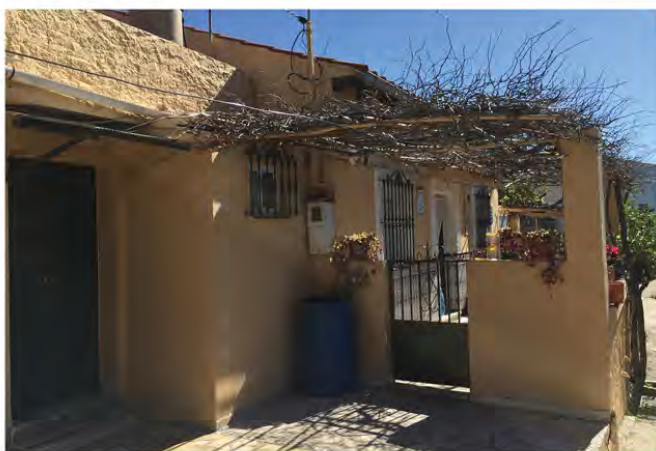
Vivienda con pérgola sin mantenimiento.

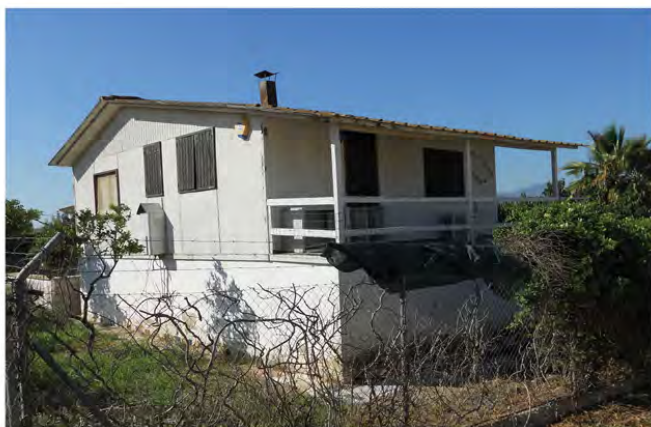
## Vivienda parcela 102:

Vista trasera de la vivienda unifamiliar.

Fachada principal de la vivienda.

- A causa del tiempo y de los agentes externos, la vivienda presenta un aspecto muy deteriorado.
- No presenta ningún tipo de forma de aprovechamiento del agua pluvial.
- No posee placas solares para el auto abastecimiento.

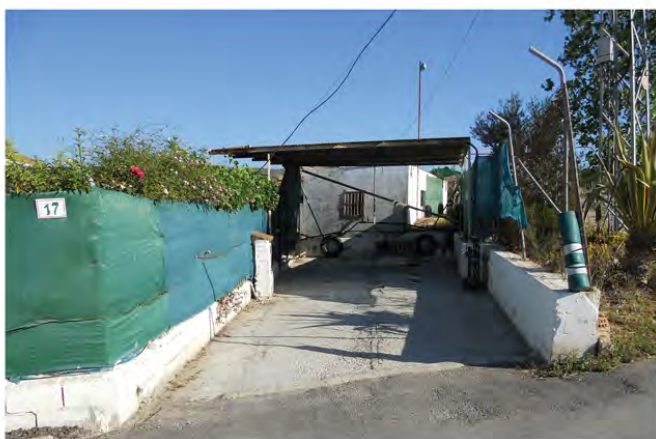
Construcción con vallado fuera normativa y pérgola.

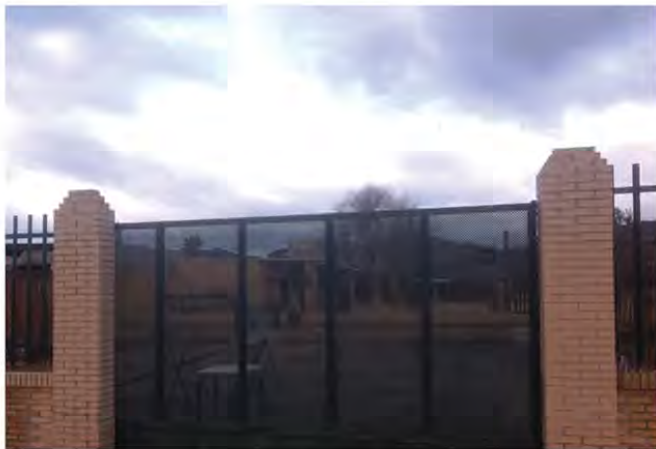
Muro fuera de normativa.

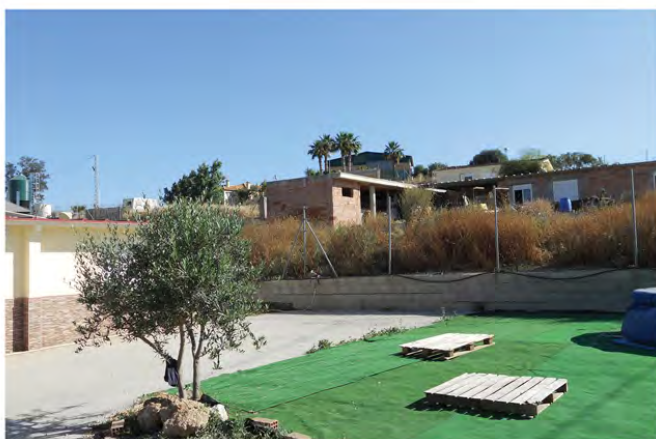
Muro no integrado en el entorno.
