ESTUDIO HIDRÁULICO ADAPTADO PARA EL DESARROLLO DEL ESTUDIO DETALLE  
SUC G10 SANTA TERESA SUR 3, BAJO NUEVAS MEDIDAS DE PROTECCIÓN,  
EN EL MARCO DE SU AFECCIÓN POR LOS MAPAS DE PELIGROSIDAD Y DE RIESGO POR INUNDACIONES  
DEL TRAMO URBANO EN MÁLAGA, DEL RÍO GUADALHORCE

| | Fecha: | NOVIEMBRE 2022 |
| Equipo Autor | Empresa: | Civiliza Ingeniería, S.L.P. |

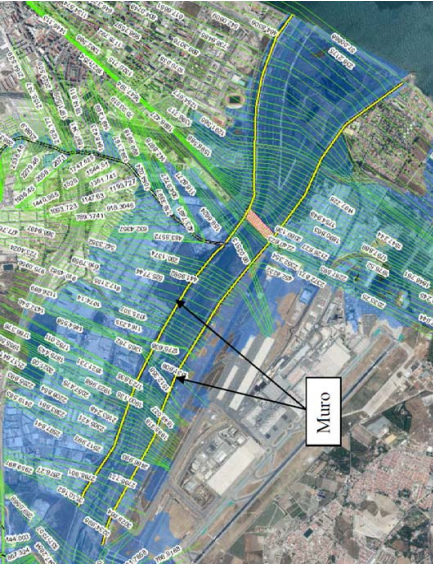
Ilustración 6. Recorte del estudio de la Consejería, en el que se observa en línea amarilla el trazado del muro referido.

2. En el estudio hidráulico de la Consejería se proponen una serie de actuaciones para evitar la inundación de márgenes en el tramo bajo del Guadalhorce. Según se constata en dicho estudio, dichas medidas serían el recremento de motas y levantamiento de muro de altura variable de 2,3 m.

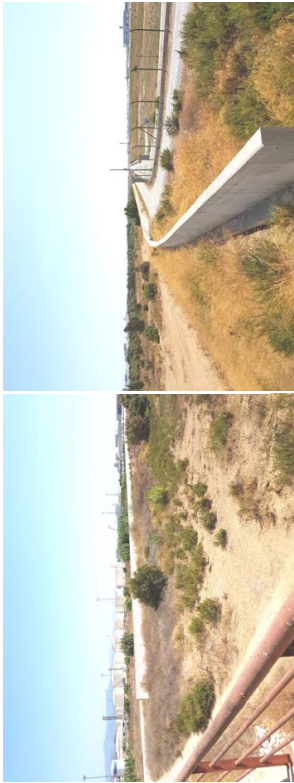
Ilustración 7. Muros existentes en las márgenes del Guadalhorce.

De inspección de campo se desprende que parte de dicho muro, al menos en una altura de 1,5 m, ya se encuentra ejecutado, en las márgenes de aeropuerto y compañía de hidrocarburos. Dicha circunstancia también podría provocar diferencias en los resultados hidráulicos de entonces, con los de la actualidad.

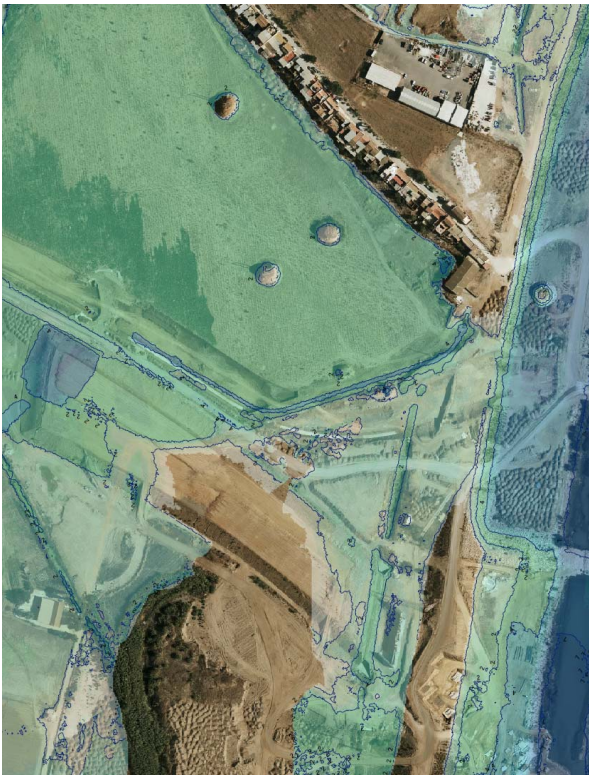
Ilustración 16. Movimiento de tierras en fase de obras, durante la realización del vuelo LIDAR, de base para el estudio hidráulico de la Consejería.

Dichas obras se encontraban en pleno proceso cuando se realizó la cartografía de base para llevar a cabo el estudio hidráulico de la Consejería. Tal circunstancia se puede observar en recortes obtenidos del propio estudio, tal y como se muestra en ilustraciones a continuación.

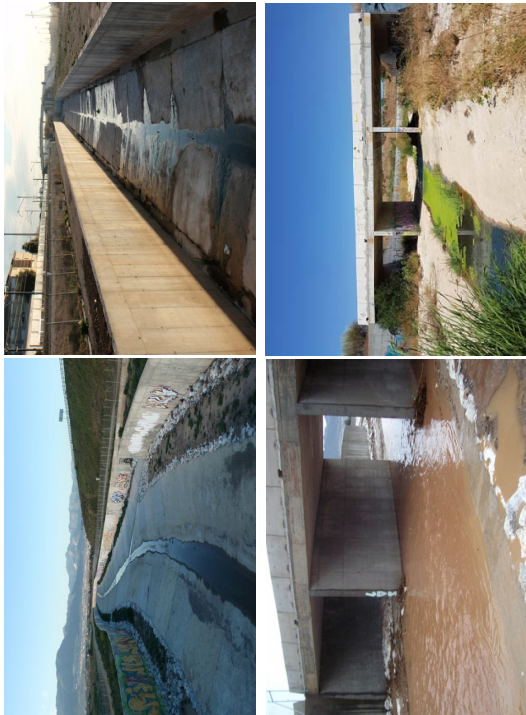
Ilustración 17. Fotografías del estado actual de la canalización de los tres arroyos hacia el Guadalhorce.

Precisamente dichas obras se ejecutaron para mejorar el desagüe de dichos arroyos y evitar las inundaciones que podían provocar en el entorno, liberando dicho entorno de tal circunstancia. Esta mejora de la confluencia entre arroyos y Guadalhorce, necesariamente vendrá a provocar una disminución de la inundación de éste.

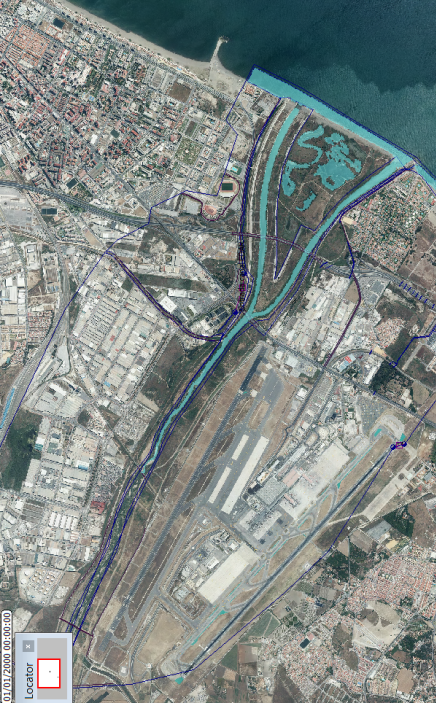
1) Comienzo del evento, en el que tenemos sólo los cauces con nivel de aguas provocado por la marea de +0,80 msnm.

Ilustración 21. Comienzo del evento.

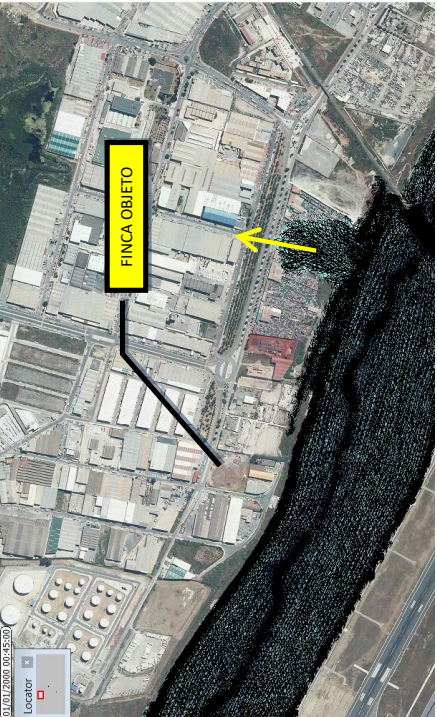
Comienzan a evidenciarse los primeros problemas en la margen izquierda del cauce, en el tramo aguas arriba de las primitivas vías del ferrocarril, donde ya no tenemos muro de hormigón.

Ilustración 25. Primeros desbordamientos en margen izquierda aguas arriba de las primitivas vías del ferrocarril.

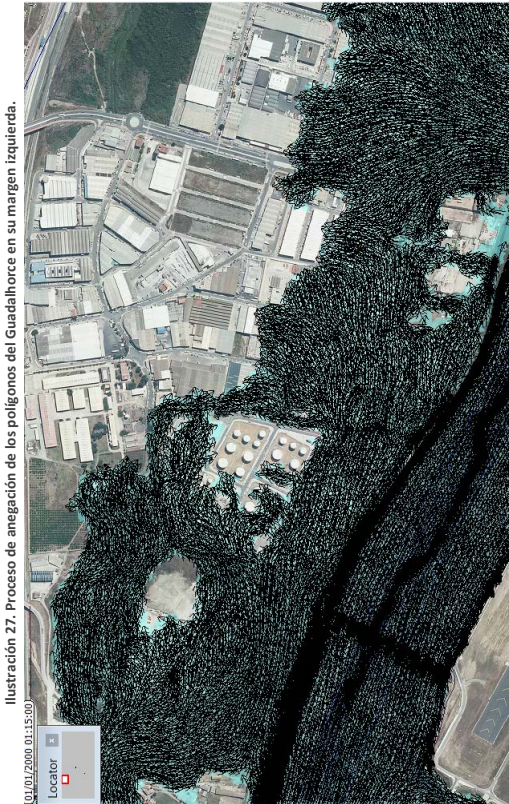
5) Finalmente, la inundación en el polígono Santa Teresa va llegando a su máximo, afectando al sector objeto de este documento.

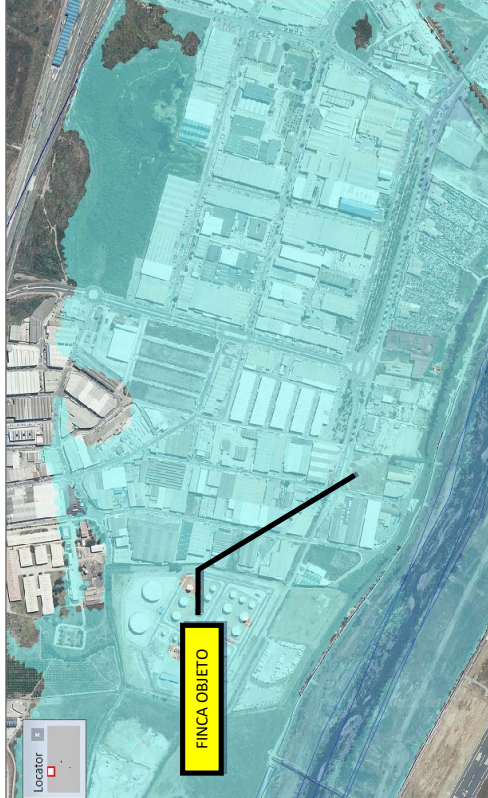
Ilustración 30. Máximo inundación en el ámbito de estudio.

La mancha de inundación guarda sintonía con la obtenida en el estudio hidráulico de la Consejería, si bien existen leves diferencias, lógicas, fundamentalmente, al haber usado aquí una actualización de la cartografía, y una aplicación informática bidimensional, capaz de interpretar con mayor verosimilitud los movimientos naturales del flujo en este tipo de llanuras de inundación.

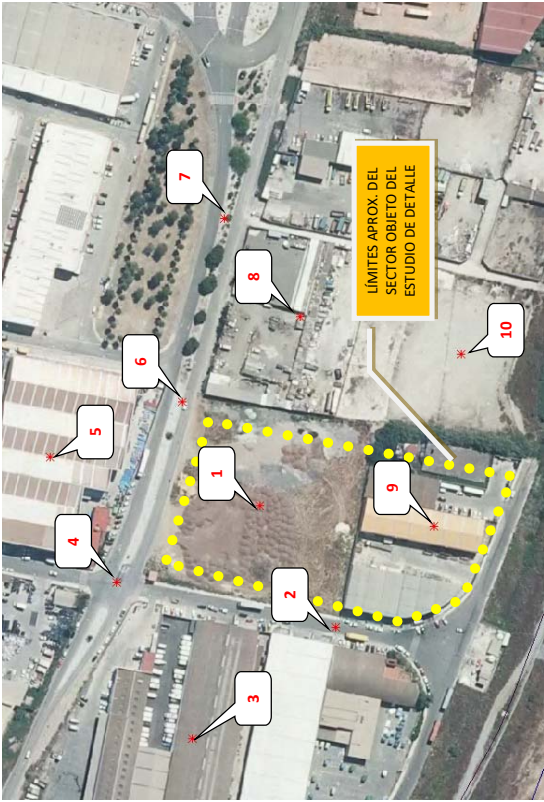
El siguiente paso, previo al estudio hidráulico con la implantación de las medidas propuestas, consiste en la asignación de determinados puntos de control, tal que podamos comprobar adicionalmente la variación de parámetros en dichos puntos entre el estado actual y el modificado.

Ilustración 31. Puntos de control.

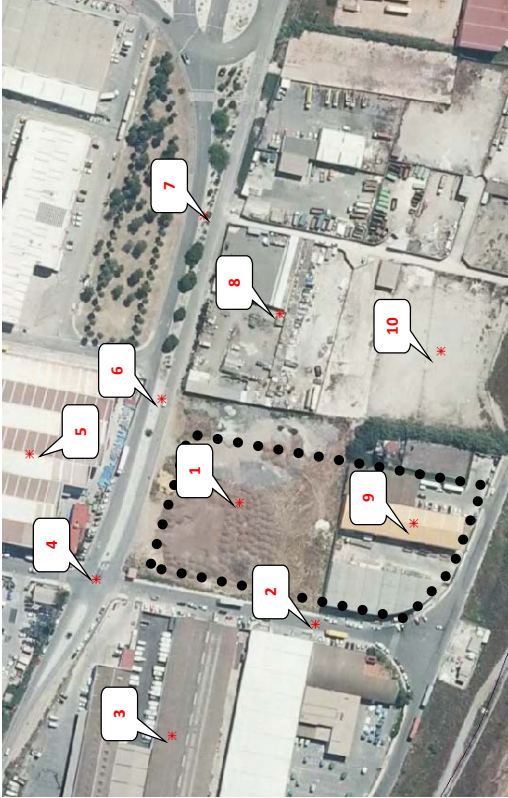
Ilustración 33. Puntos de control.

Se adoptaron los puntos de control de la ilustración anterior, introduciendo en el modelo las condiciones citadas, y se obtuvo la siguiente comparativa:

Efectivamente, haciendo la comparativa con los mismos puntos de control que en el año 2020, los resultados lógicamente son los mismos.

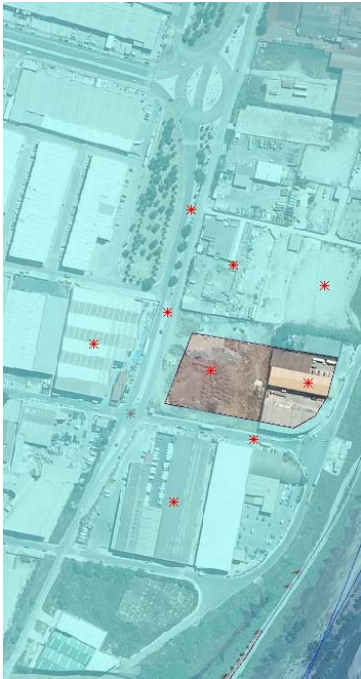
Ilustración 35. Interfaz de IW2D en momento de máximos, salvaguardando las edificaciones del ED SUC-G10, que quedan previstas con muro perimetral a cota +10,50 msnm.

Podemos comparar ahora los calados en el estado actual, y en el estado propuesto, observando que tenemos el siguiente resultado comparativo:
