Plan Parcial de Ordenación del Sector de Actuación  
SUS-T.2 "Zocueca Oeste" del PGOU de Málaga.

#### TEXTO REFUNDIDO JUNIO 2023 ESTUDIO GEOTÉCNICO

**TITULO DEL DOCUMENTO: INFORME GEOTÉCNICO PARA EL SECTOR DE ACTUACIÓN SUS- T.2 "ZOCUECA OESTE" DEL PGOU DE MÁLAGA**

El objeto del presente estudio viene dado por la necesidad de determinar la tipología y las condiciones de cimentación para la construcción que se refiere.

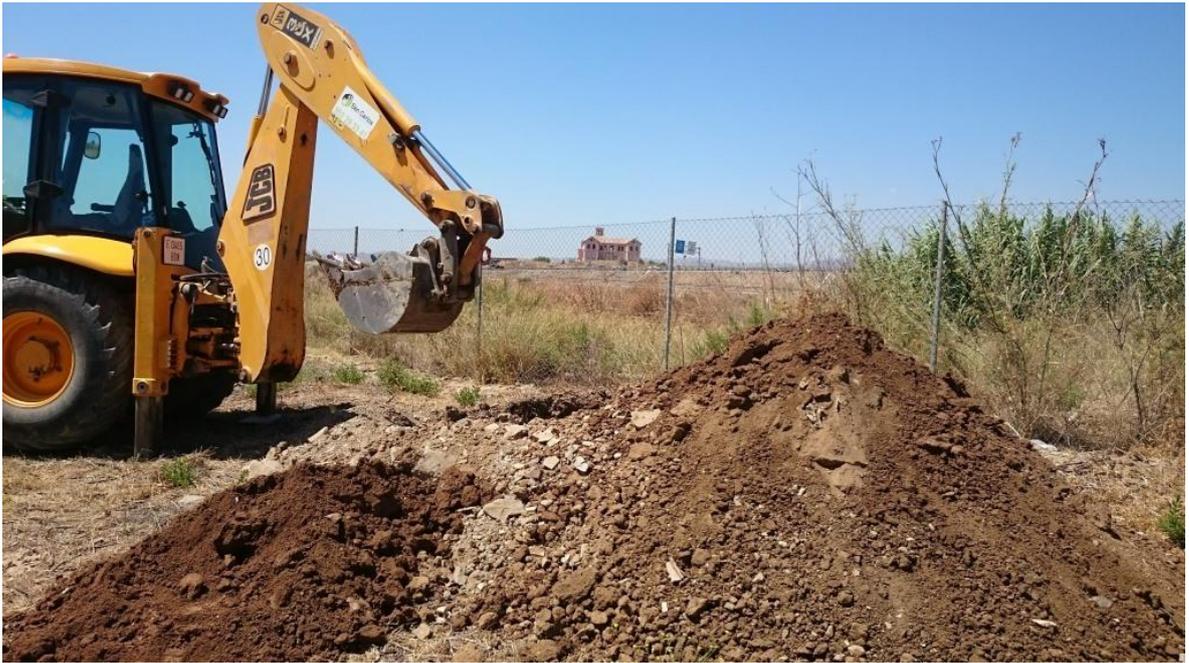
Figura Nº 2.- Trabajos para el desarrollo de la calicata C-01.

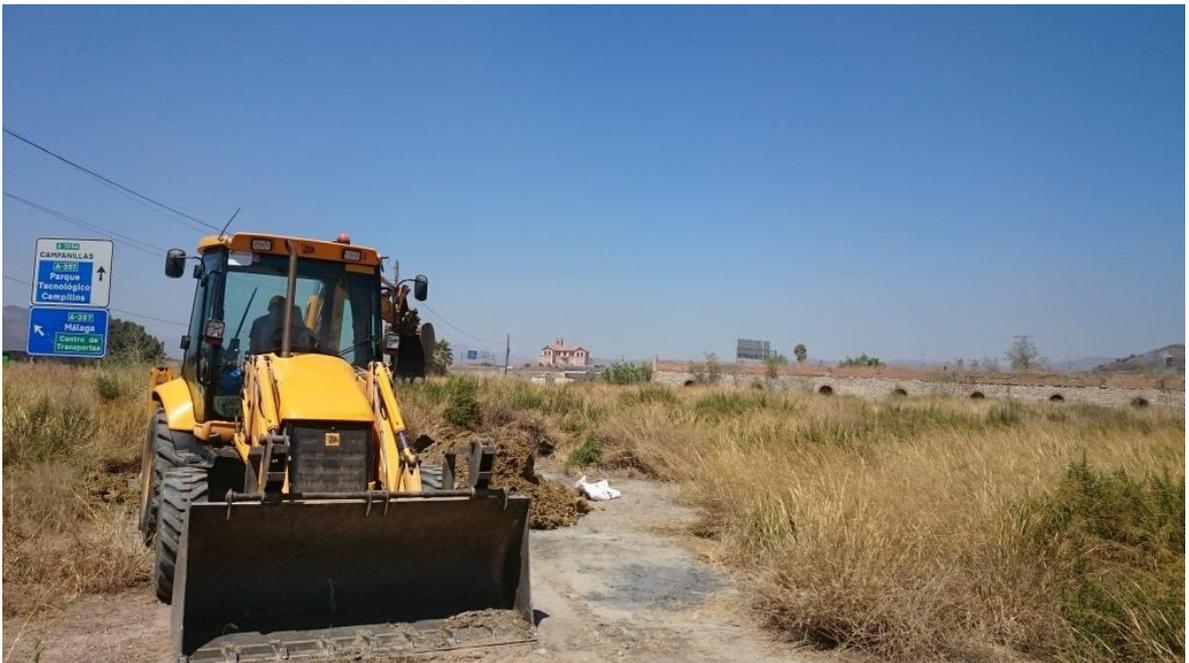
Figura Nº 3.- Trabajos para el desarrollo de la calicata C-02.

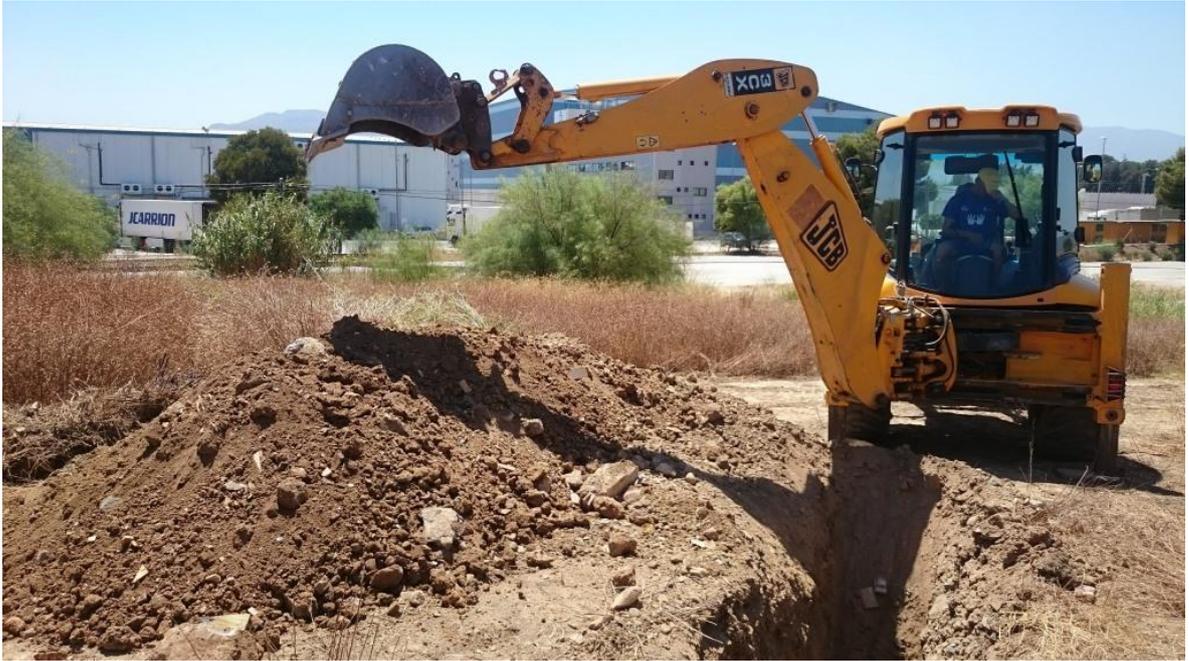
Figura Nº 4.- Trabajos para el desarrollo de la calicata C-03.

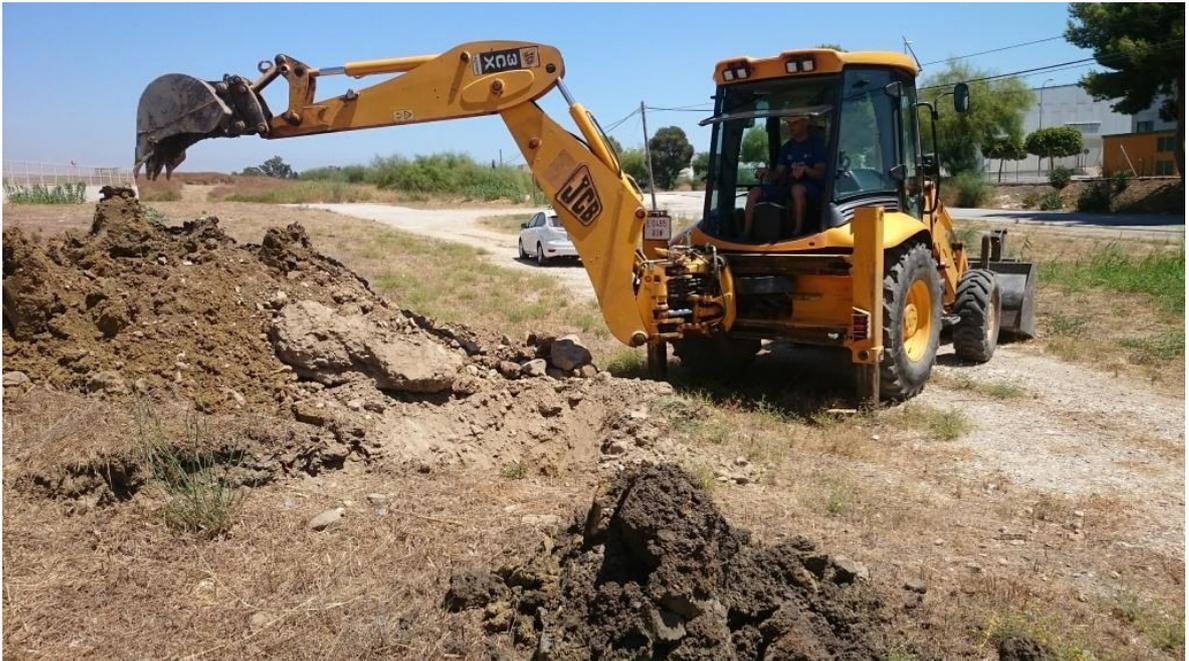
Figura Nº 5.- Trabajos para el desarrollo de la calicata C-04.

Entre las observaciones a mencionar, es interesante destacar la presencia de los rellenos y de un nivel freático somero, que en la calicata C-04 aparece a 3,40 m., asociado a un nivel arcillo-fangoso con alto contenido en materia orgánica.

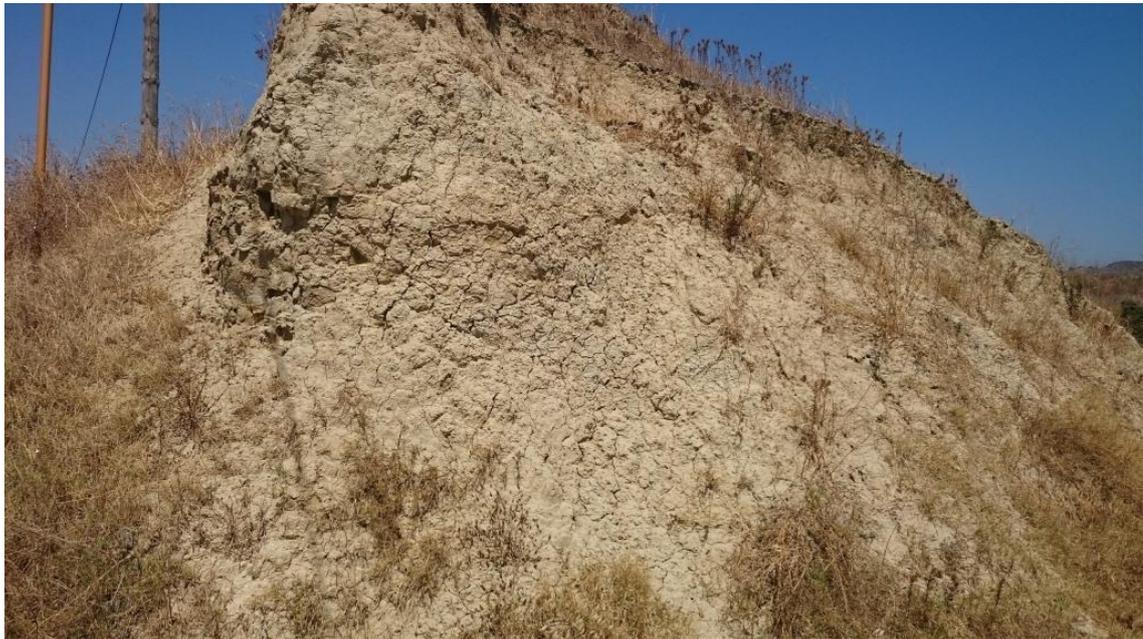
Los materiales presentes en el entorno, allí donde no se ha encontrado relleno, consiste en limo-arcilloso y arcilla limosa marrón clara a amarillenta, como puede observarse en la siguiente imagen de un afloramiento del entorno. Como se ha comentado, el sector Norte y Noreste está dominado por estos materiales, mientras que el sector Sur y Sureste está dominado por los materiales de relleno.

Figura Nº 6.- Foto 1.Vista detalle de los materiales del entorno.

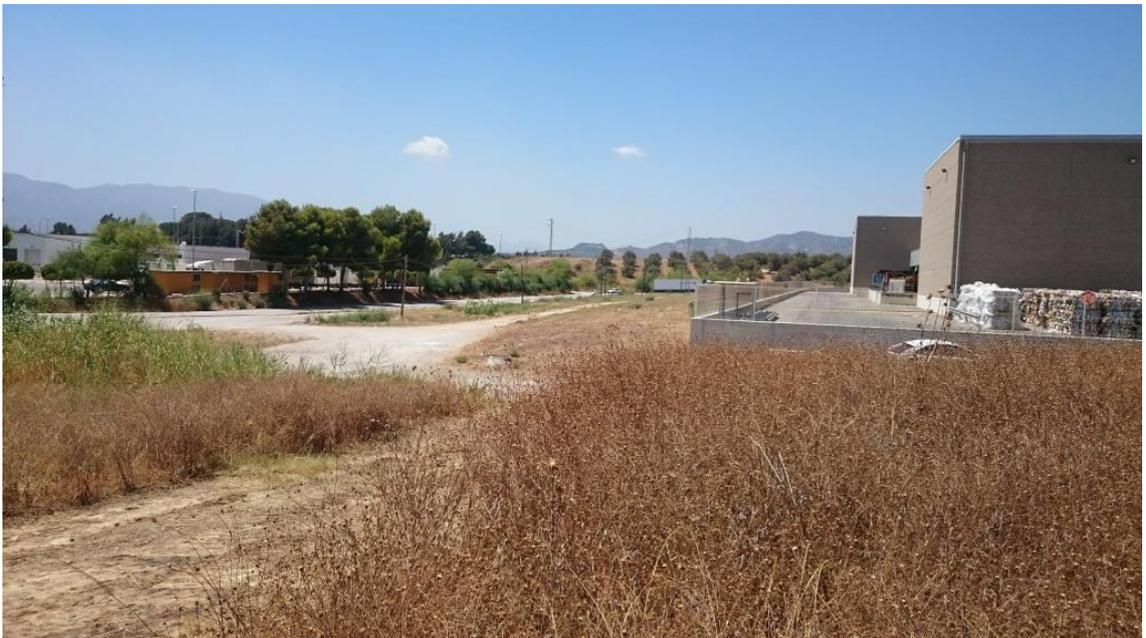
La siguiente imagen muestra una vista del sector Sur y Sur Este, donde se detectaron los mayores espesores de relleno y que se corresponden con los materiales de finalización de obra una vez terminada la misma.

Figura Nº 8.- Foto 3 .Vista de la zona Sur y Sureste.

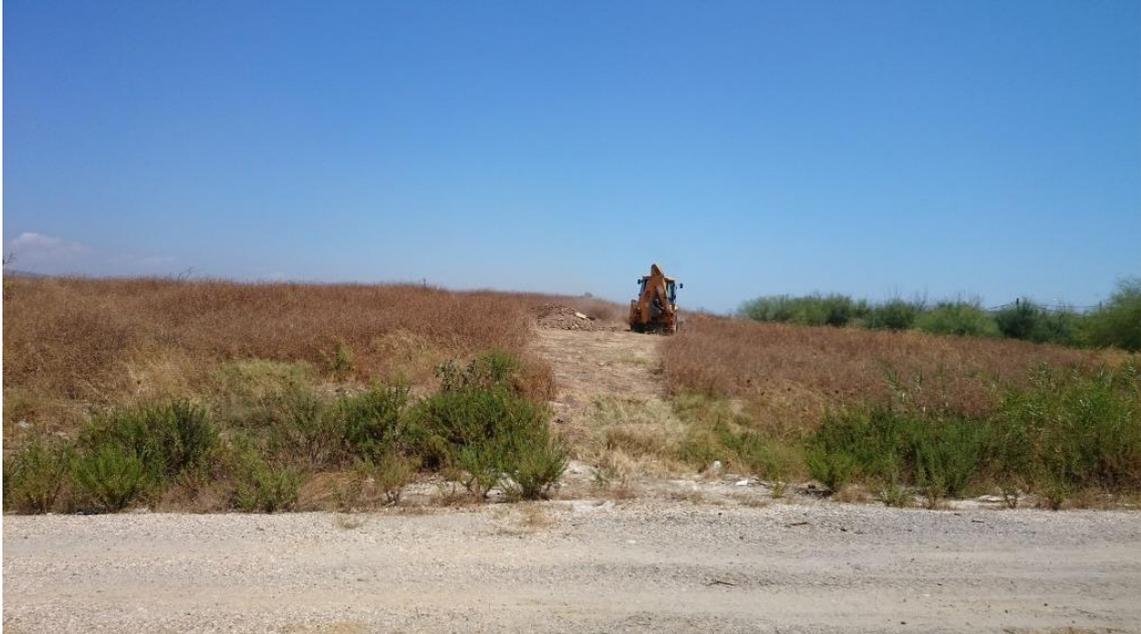
La siguiente imagen muestra el entorno de la calicata C-03 en donde se detectaron los mayores espesores de relleno, superando los 3m. Toda la loma corresponden a material de relleno y que domina todo el sector Este de la zona de actuación.

Figura Nº 9.- Foto 4. Zona de mayor espesor de rellenos.

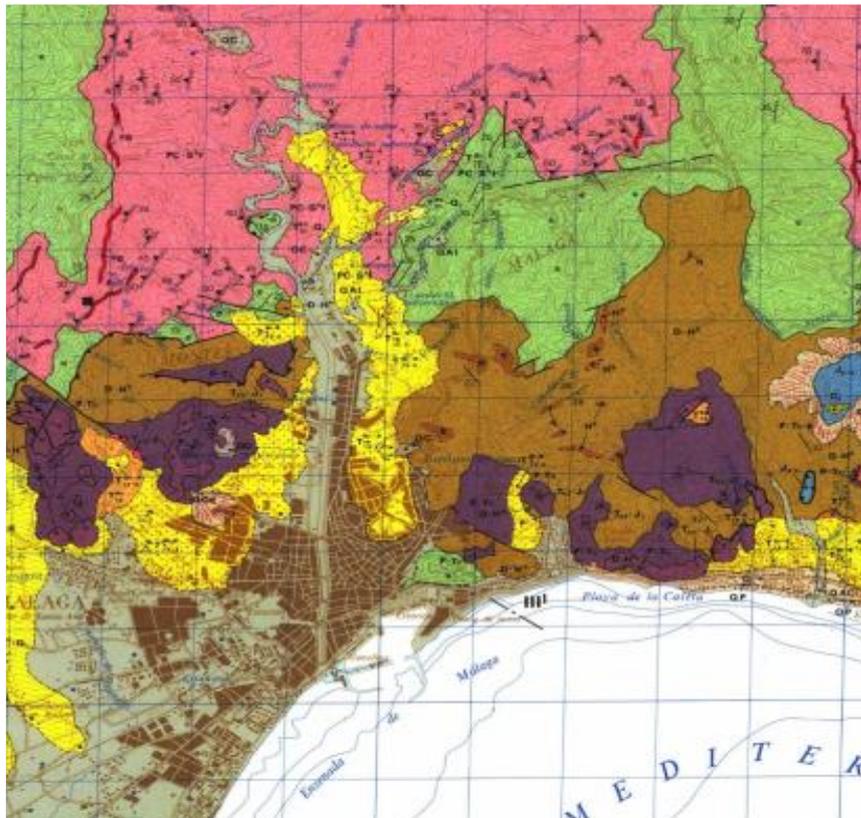
La situación geológica de la zona estudiada se expresa en el siguiente gráfico extraído de la documentación existente del Mapa Geológico de España (MAGNA), a escala original 1:50.000, del Instituto Geológico y Minero de España, del Ministerio de Ciencia e Innovación.

Figura Nº 10.- Mapa geológico donde se sitúa el área estudiada en el término municipal de MÁLAGA. Fuente: Instituto Geológico y Minero de España.

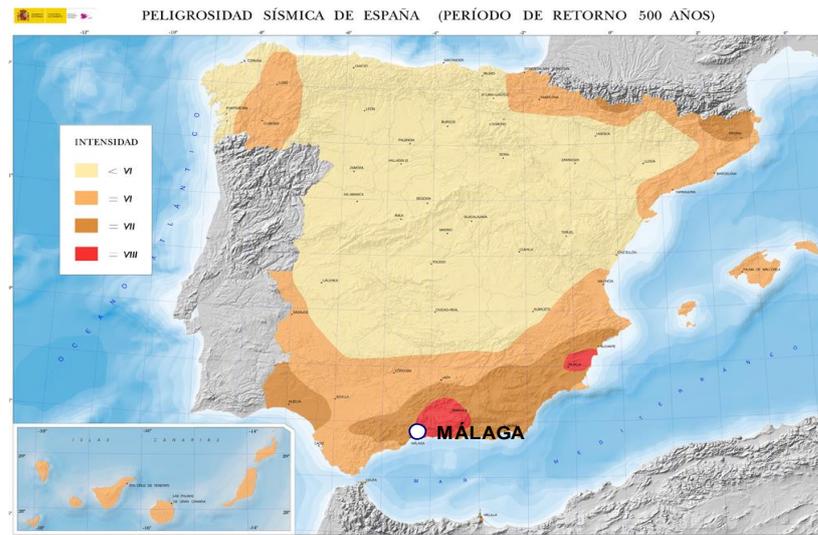
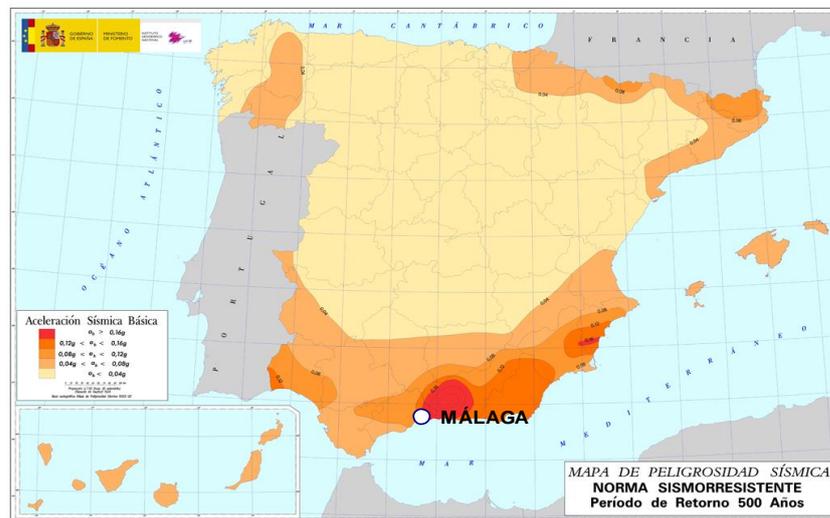
Figura Nº 11.- Peligrosidad sísmica de España (Periodo de retorno 500 años). Intensidad y aceleración sísmica básica.

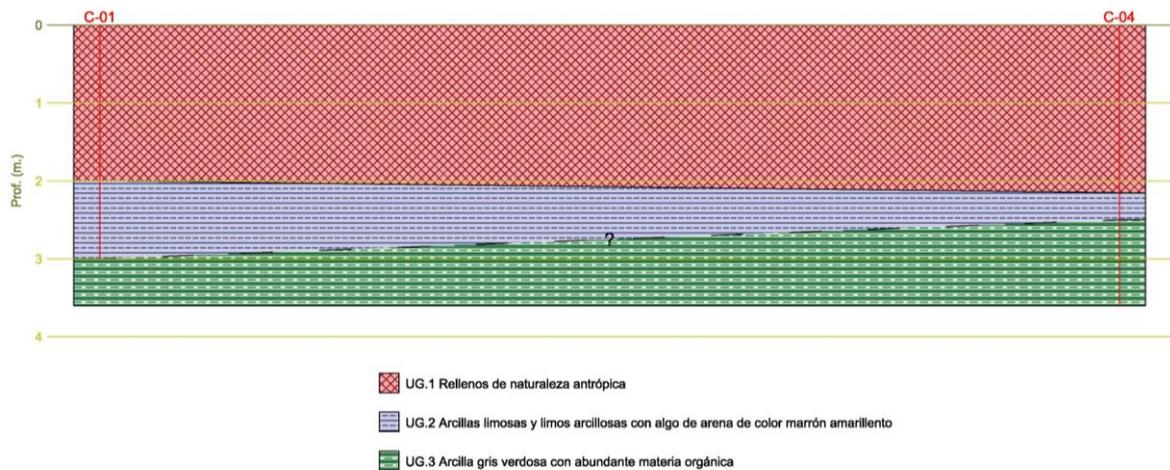
Se ha establecido el perfil más desfavorable, sin tener en cuenta la calicata C-03 en la que no se llegó a detectar el terreno natural a la máxima profundidad que permitió el brazo de la retroexcavadora.

El perfil esquemático obtenido se adapta a la siguiente secuencia de materiales detectados.

**Figura Nº 12.- Perfil esquemático.**

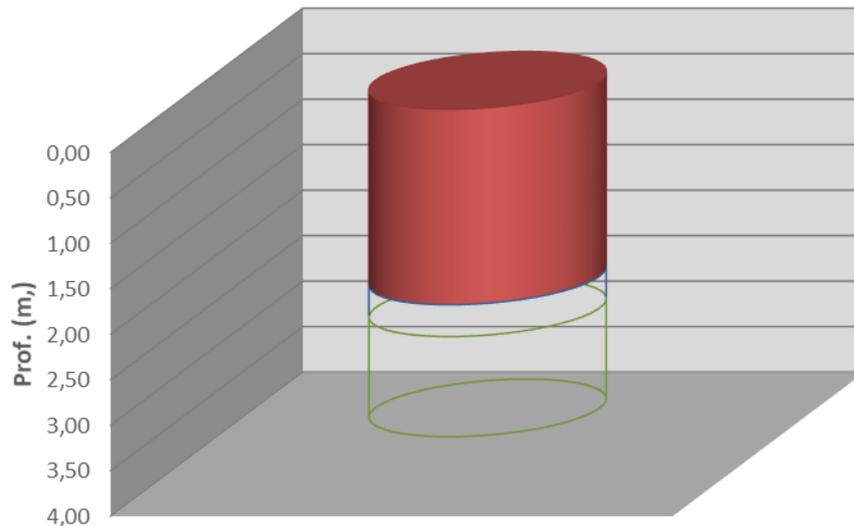
Este nivel, para la columna estratigráfica adoptada, se ha situado entre las cotas 0,00 m. a techo y 2,15 m. a muro, según el siguiente modelo:

Figura Nº 13.- Distribución del nivel dentro del modelo establecido.

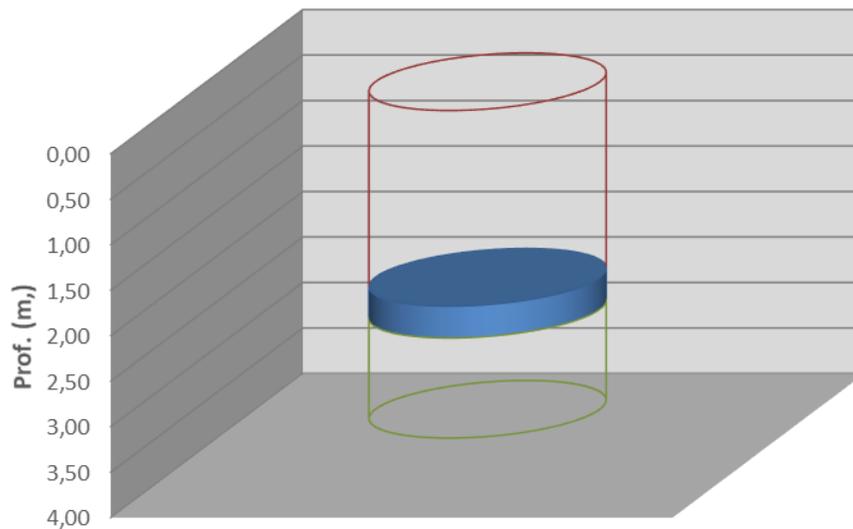
Este nivel, para la columna estratigráfica adoptada, se ha situado entre las cotas 2,15 m. a techo y 2,50 m. a muro, según el siguiente modelo:

Figura Nº 14.- Distribución del nivel dentro del modelo establecido.

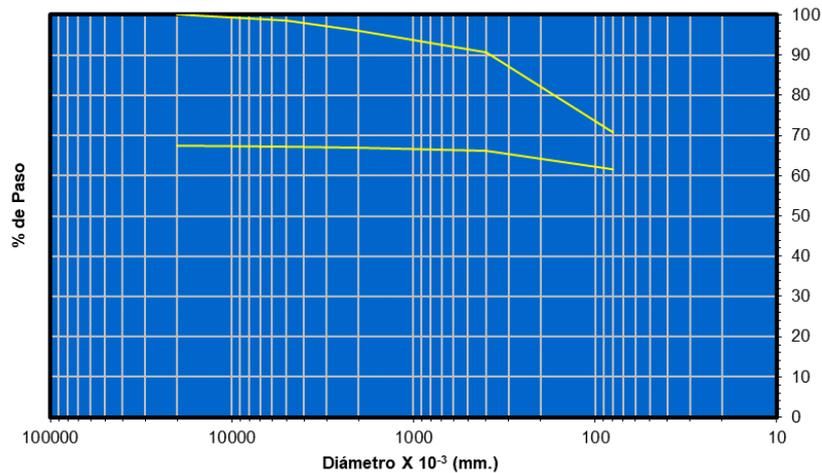
Los valores obtenidos en las curvas granulométricas han sido las siguientes:

**Figura Nº 15.- Distribución de curvas granulométricas.**

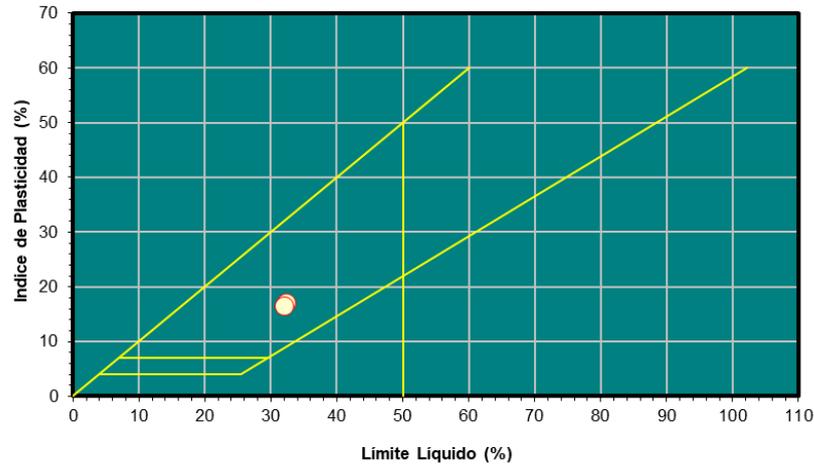
Figura Nº 16.- Carta de Casagrande.

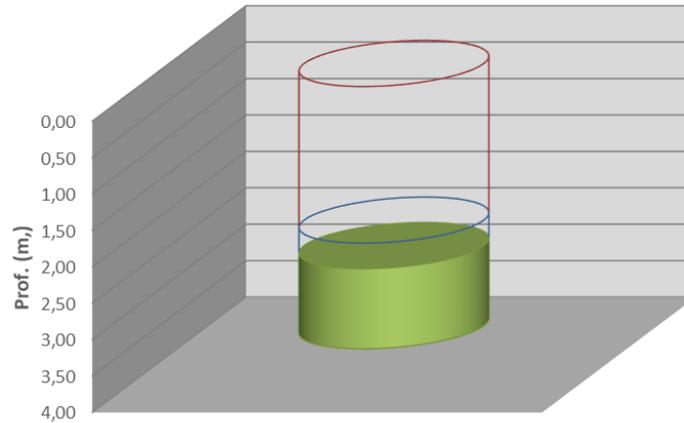
Figura Nº 17.- Distribución del nivel dentro del modelo establecido.

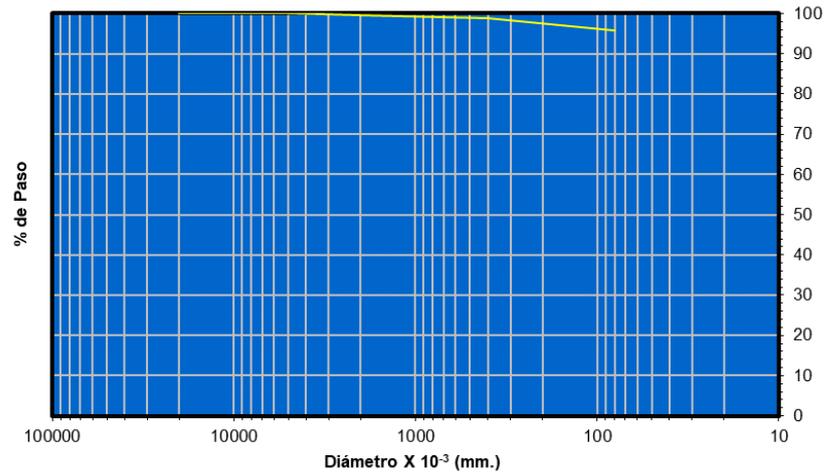
Figura N° 18.- Distribución de curvas granulométricas.

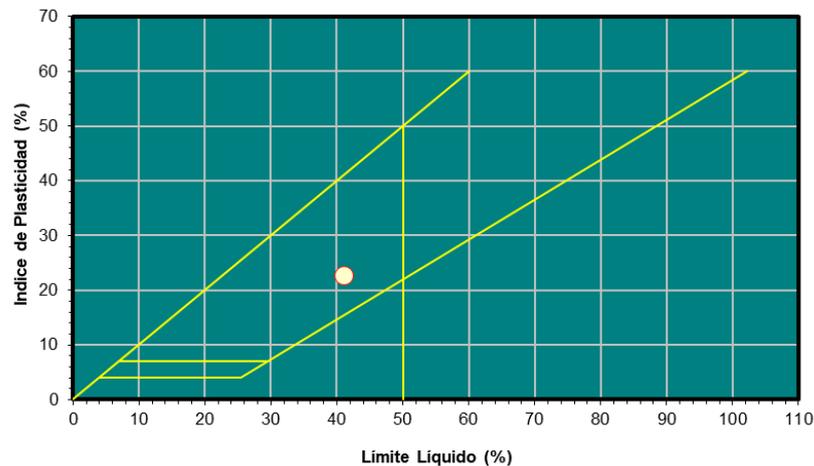
Por lo que se respecta a los materiales finos, se ha realizado ensayos para determinar los llamados Límites de Atterberg, cuyos resultados pueden observarse gráficamente en la representación de Casagrande.

Figura N° 19.- Carta de Casagrande.

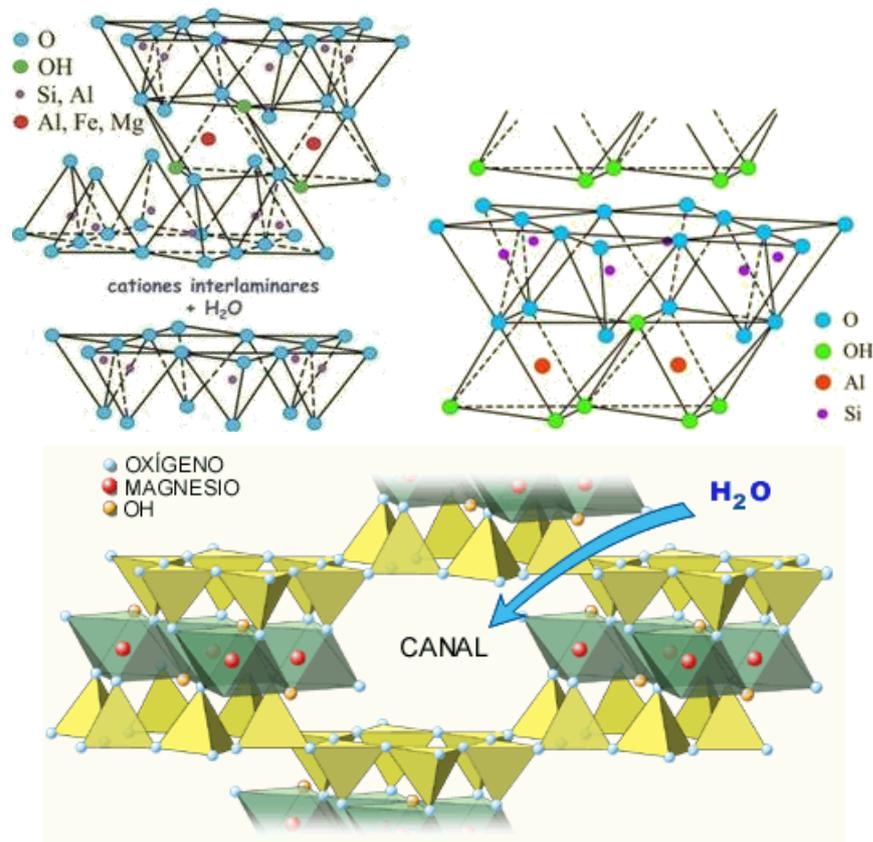
Las arcillas expansivas, pertenecen a un grupo mineralógico muy amplio de materiales de naturaleza química silíceo denominados silicatos. Dentro de estos, en función de la distribución de los tetraedros de SiO<sub>4</sub>- (figura siguiente) se clasifican sistemáticamente dentro de los Filosilicatos o silicatos laminares. Así, a grandes rasgos y en función del tipo de arcilla, entre lámina y lámina, se emplazarán en mayor o menor medida las moléculas de agua que producirán el hinchamiento.

Figura Nº 20.- Estructura química general de las arcillas.

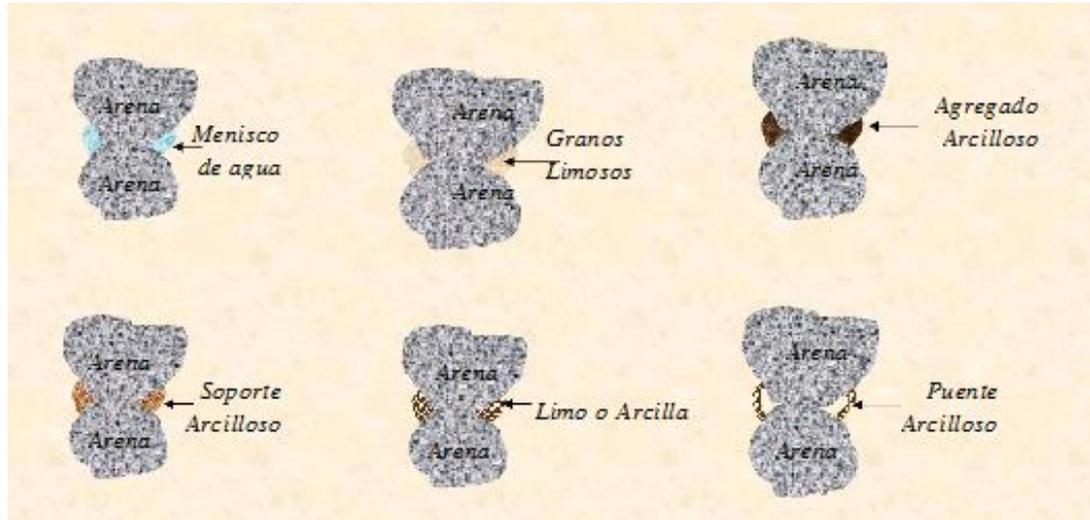
Figura Nº 21.- Estructura modelo de los suelos colapsables.

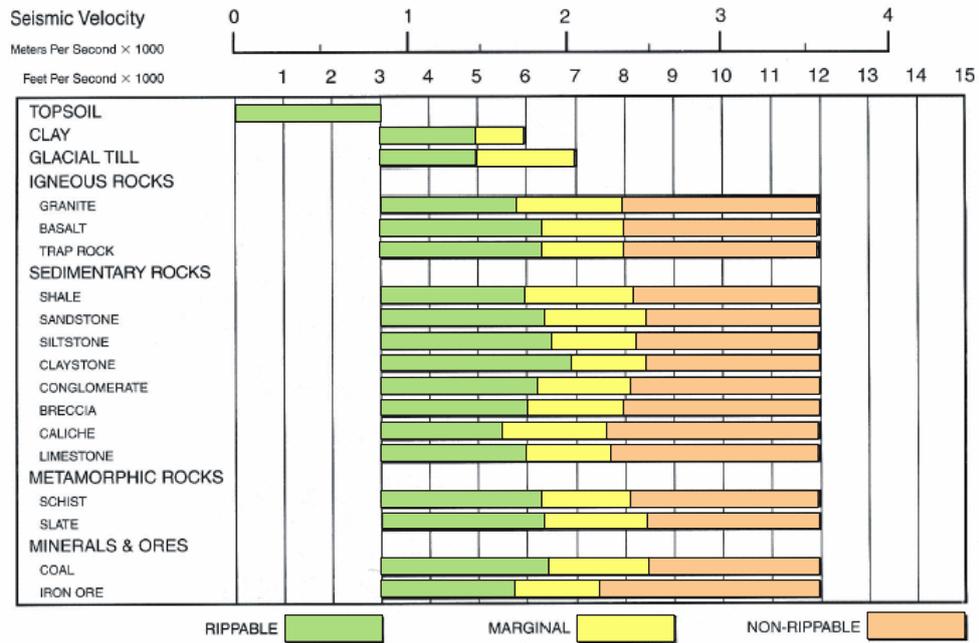
**D8R/D8R Series II**

- Multi or Single Shank No. 8 Ripper
- Estimated by Seismic Wave Velocities

Figura Nº 22.- Ejemplo de gráfico de ripabilidad de Caterpillar para un bulldozer tipo D8.

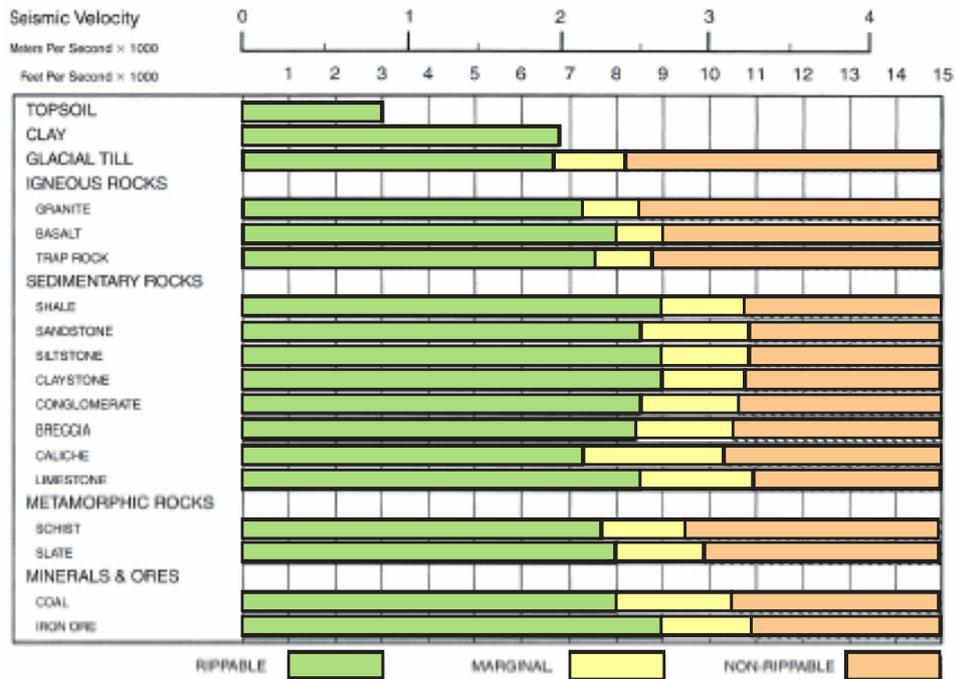
**D10R**

- Multi or Single Shank No. 10 Ripper
- Estimated by Seismic Wave Velocities

Figura Nº 23.- Ejemplo de gráfico de ripabilidad de Caterpillar para un bulldozer tipo D10.

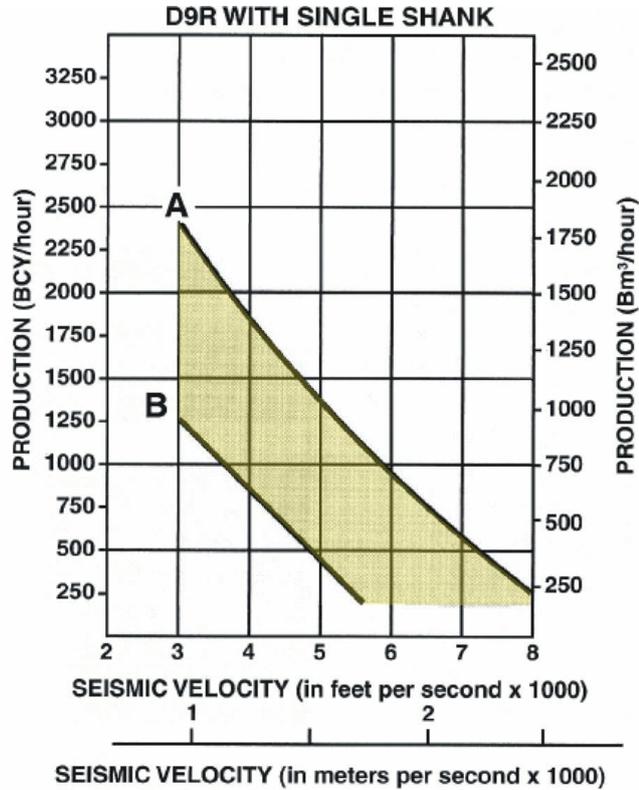
Igualmente, se han desarrollado gráficos de estimación de la productividad, si bien es necesario señalar que se refieren a condiciones ideales de máquinas que dedican todo su tiempo al escarificado, con el cien por cien de eficiencia, por lo que los resultados reales pueden ser considerablemente menores:

Figura Nº 24.- Ejemplo de gráfico de productividad de Caterpillar para un bulldozer tipo D9.

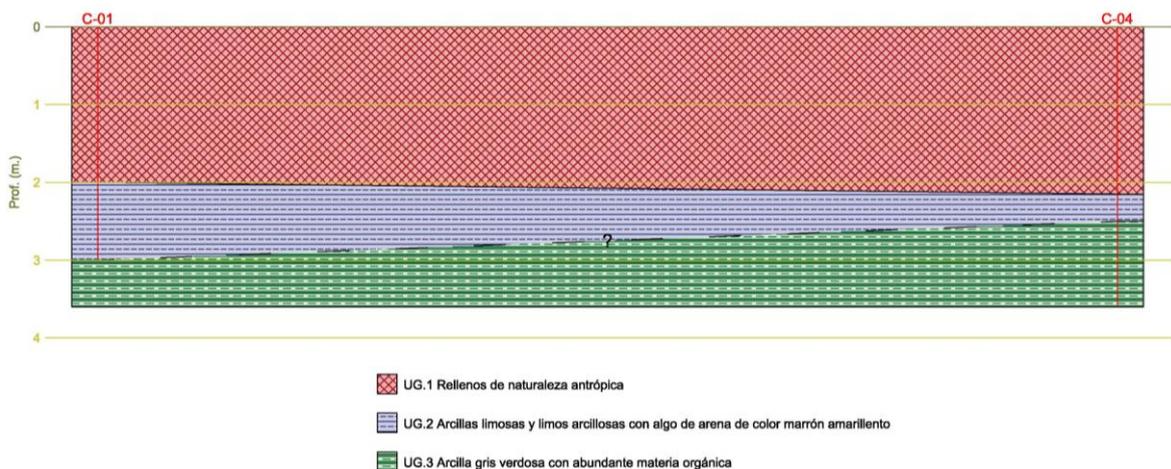
Nivel	Material	Desde (m.)	Hasta (m.)
UG.1	Rellenos de naturaleza antrópico	0,00	2,15
UG.2	Arcillas limosas y limos arcillosos con algo de arena de color marrón amarillento	2,15	2,50
UG.3	Arcilla gris verdosa con abundante materia orgánica	2,50	-

- Se ha establecido el perfil más desfavorable, sin tener en cuenta la calicata C-03 en la que no se llegó a detectar el terreno natural a la máxima profundidad que permitió el brazo de la retroexcavadora.
- El perfil esquemático obtenido se adapta a la siguiente secuencia de materiales detectados.

**Figura Nº 26.- Perfil esquemático.**

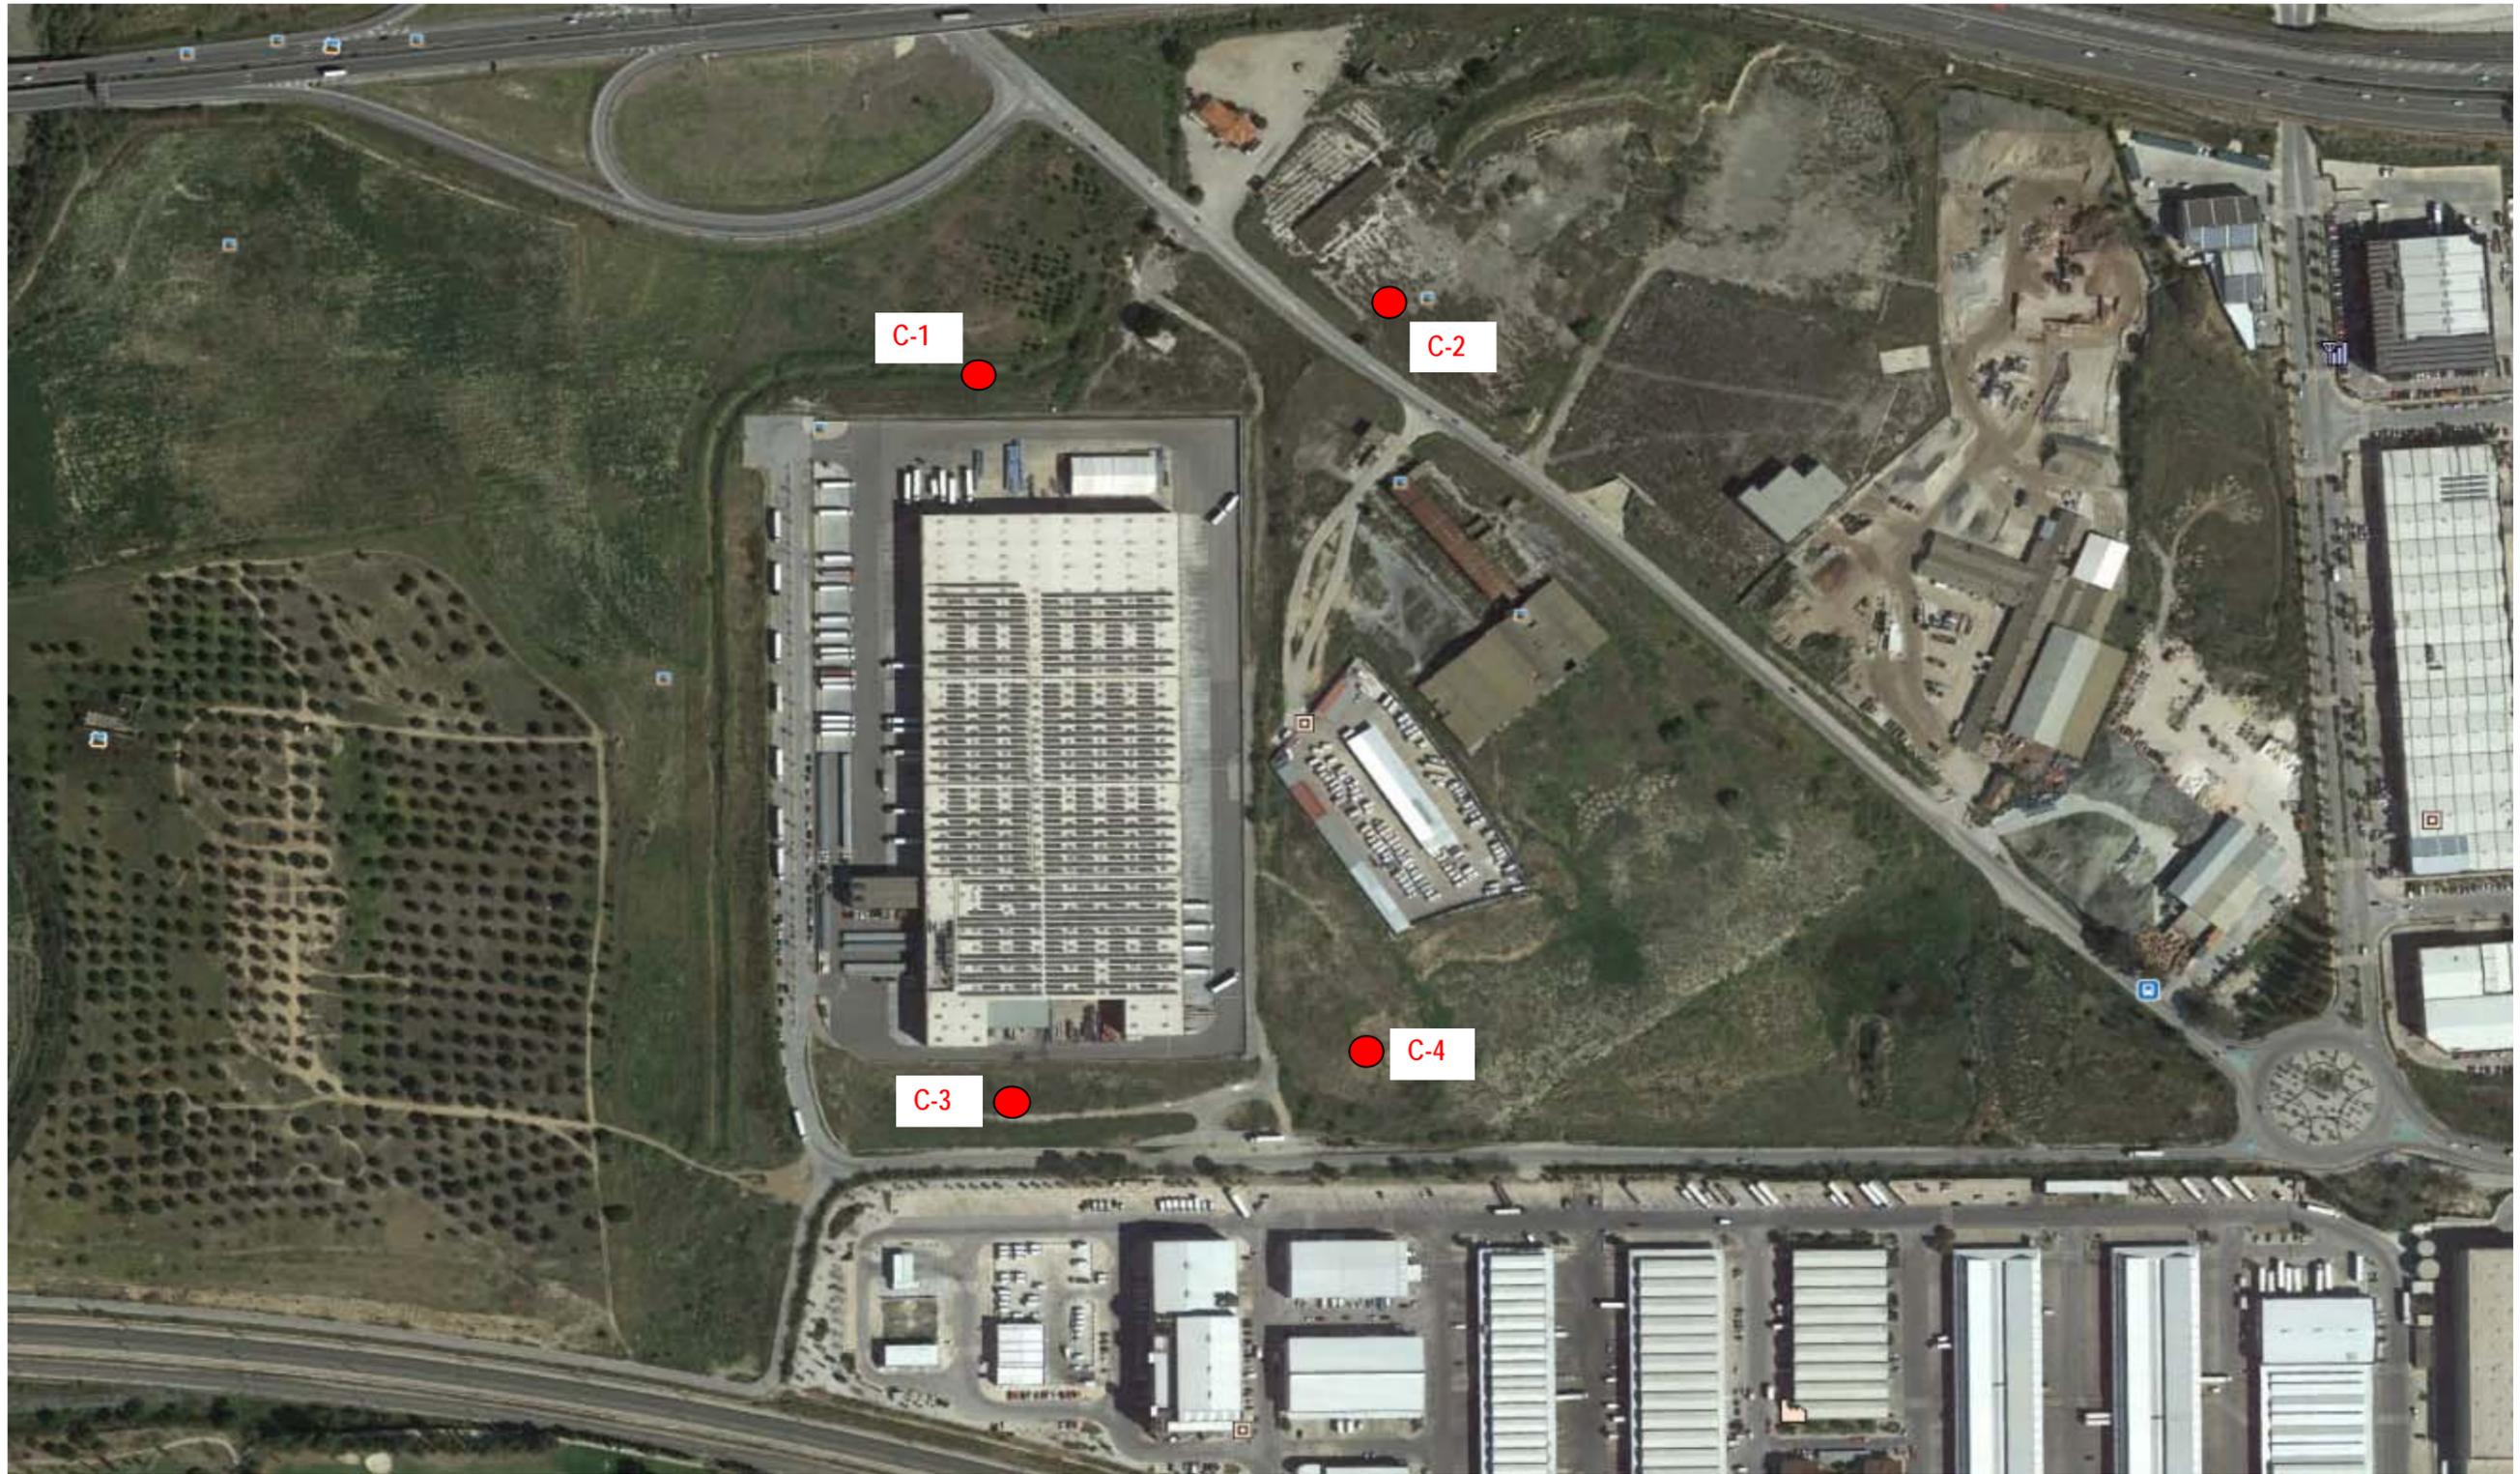
PLANO DE UBICACIÓN DE PROSPECCIONES

OBRA: E.G. DEL SECTOR DEL SECTOR DE ACTUACIÓN SUS-T.2  
"ZOCUECA OESTE"

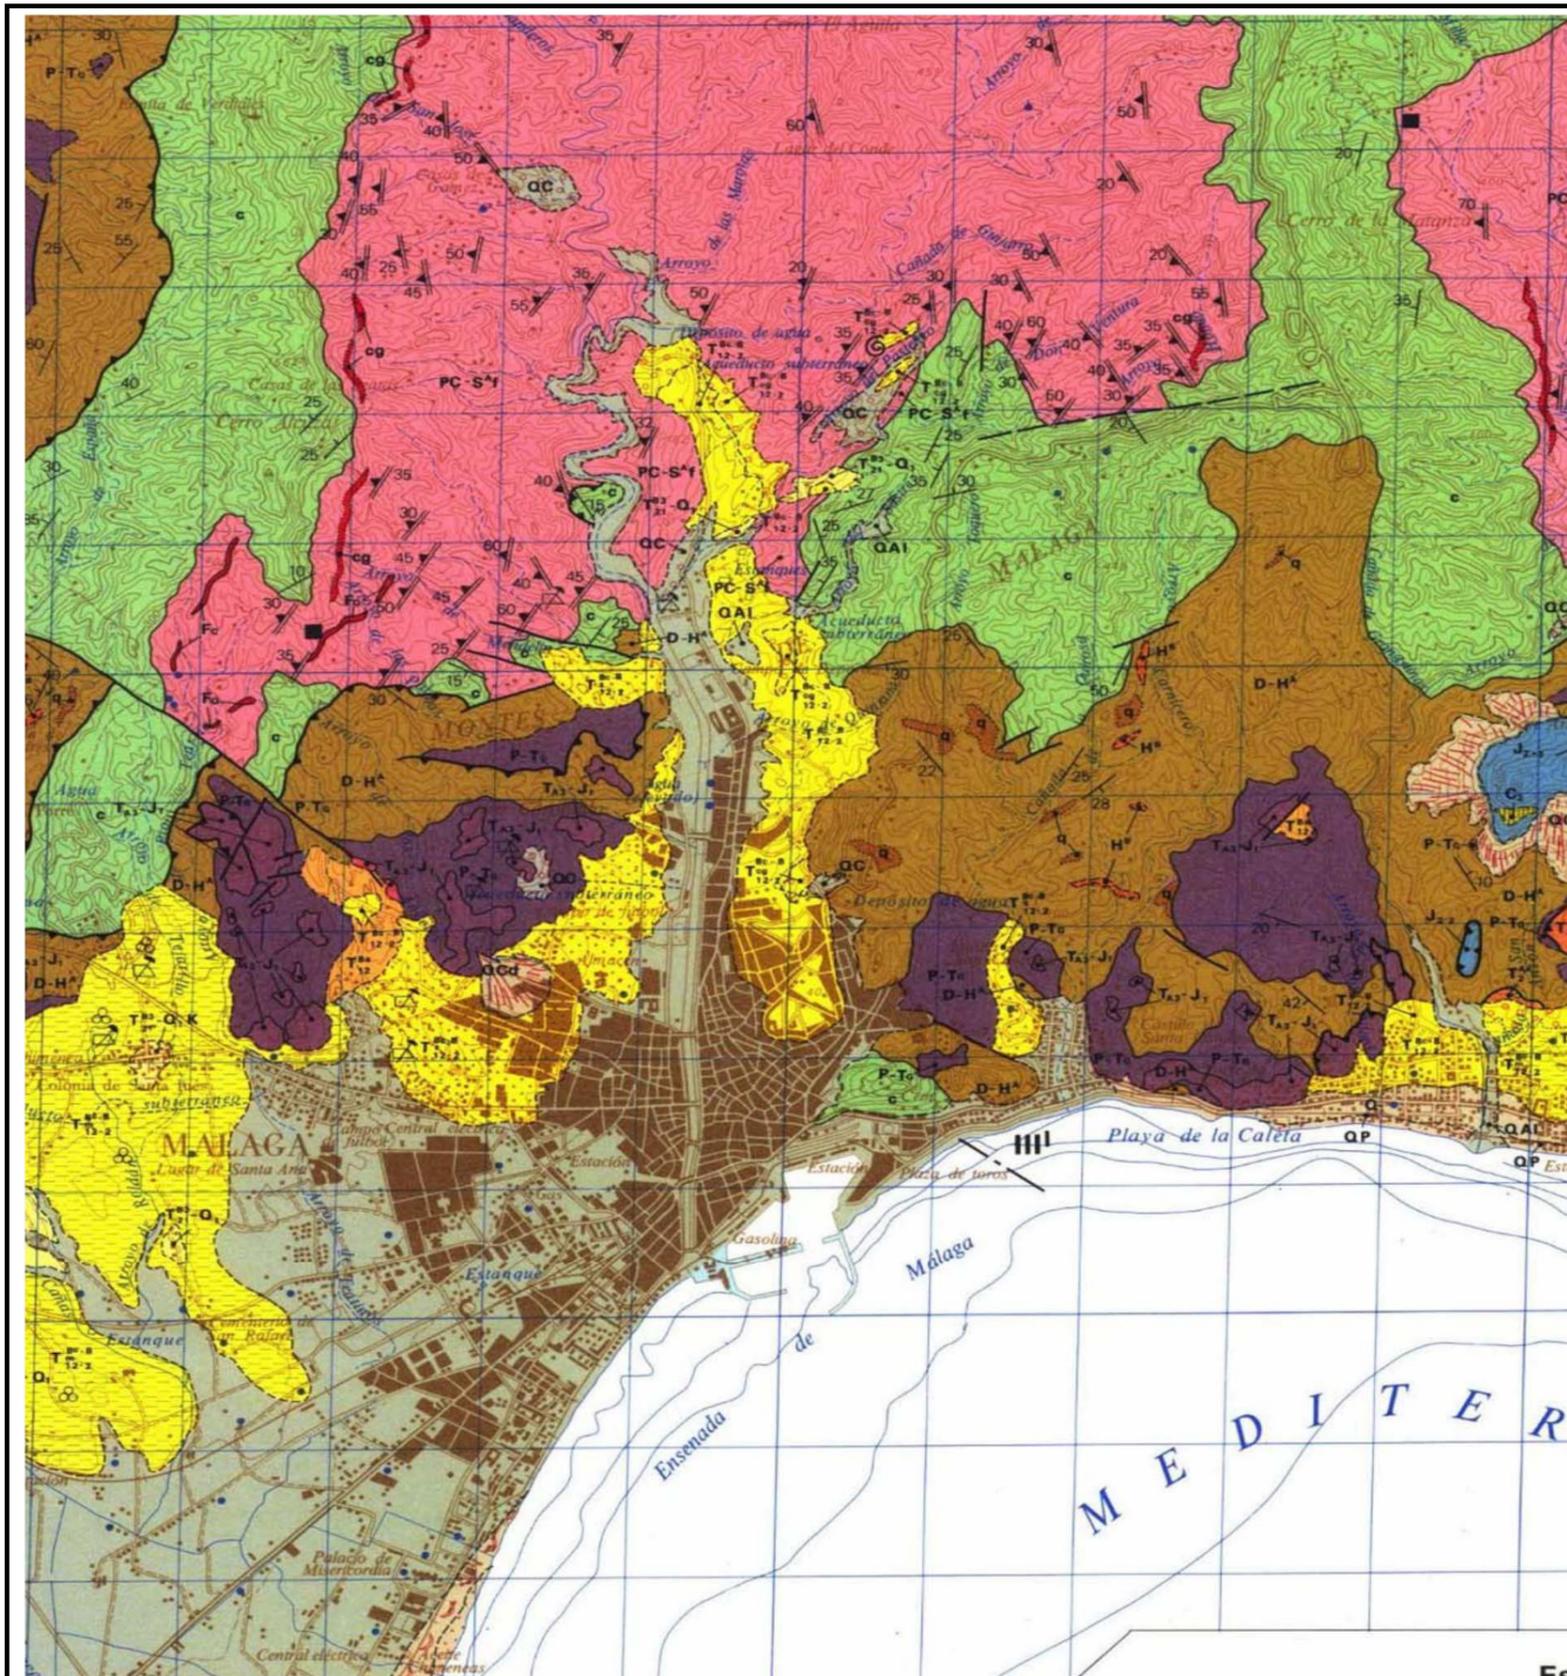
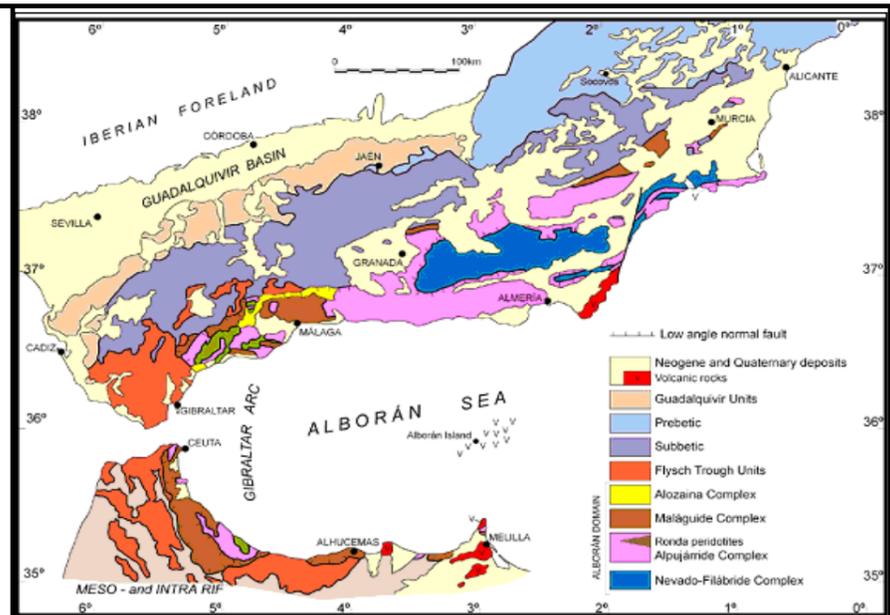
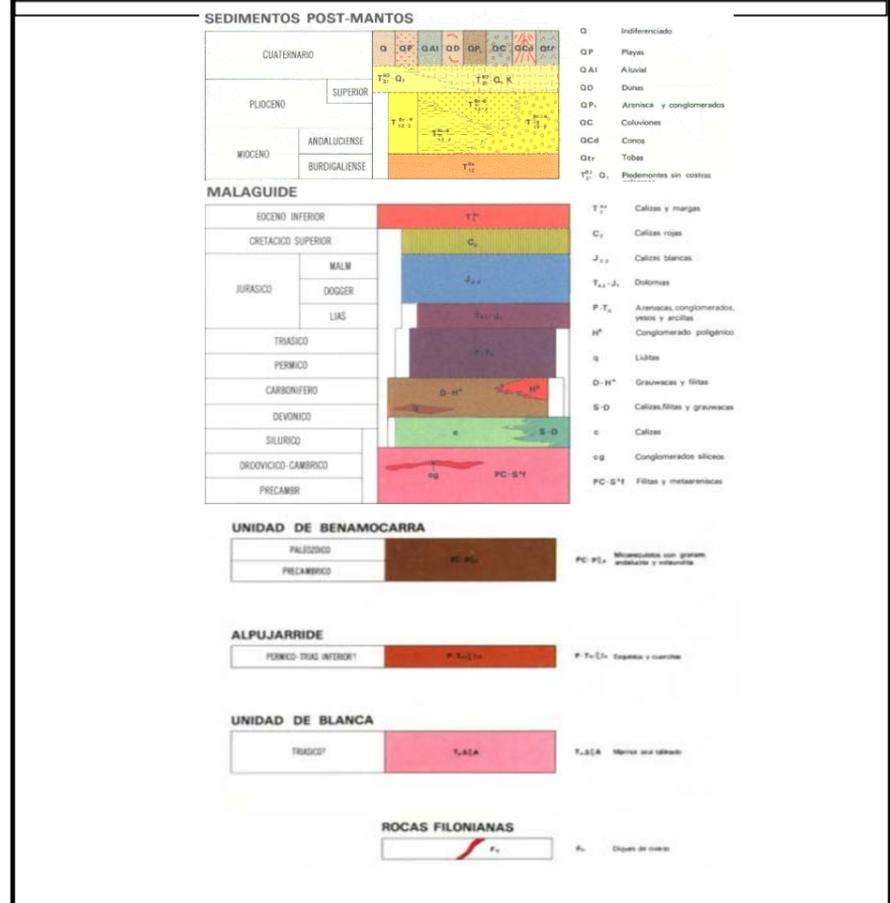
MARCO GEOLÓGICO

CONTEXTO GEOLÓGICO, PLANO Y LEYENDA DE LA ZONA DE ESTUDIO  
 HOJA MAGNA 1053-1067/17-44,17-45 MÁLAGA - TORREMOLINOS  
 Escala original 1:50.000
