Plan Parcial de Ordenación del Sector de Actuación  
SUS-T.2 "Zocueca Oeste" del PGOU de Málaga.

#### TEXTO REFUNDIDO JUNIO 2023 ESTUDIO GEOTÉCNICO

**TITULO DEL DOCUMENTO: INFORME GEOTÉCNICO PARA EL SECTOR DE ACTUACIÓN SUS- T.2 "ZOCUECA OESTE" DEL PGOU DE MÁLAGA**

El objeto del presente estudio viene dado por la necesidad de determinar la tipología y las condiciones de cimentación para la construcción que se refiere.

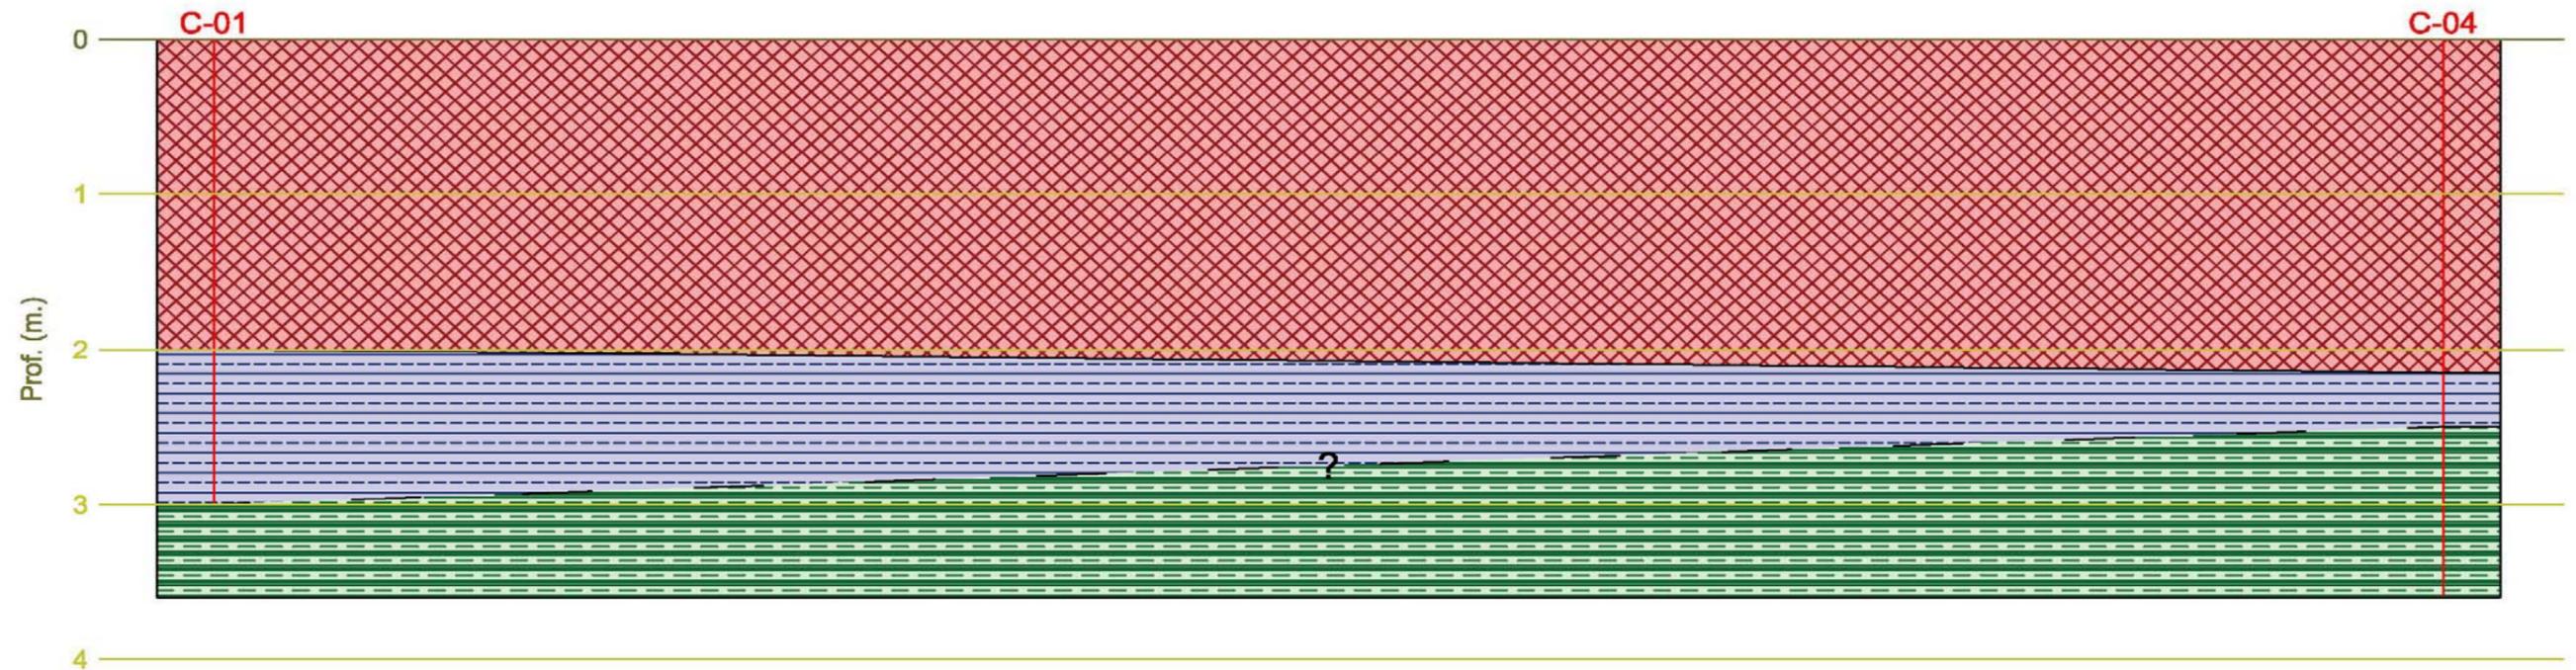
PERFIL GEOLÓGICO - GEOTÉCNICO

UG.1 Rellenos de naturaleza antrópica
-

UG.2 Arcillas limosas y limos arcillosas con algo de arena de color marrón amarillento
-

UG.3 Arcilla gris verdosa con abundante materia orgánica

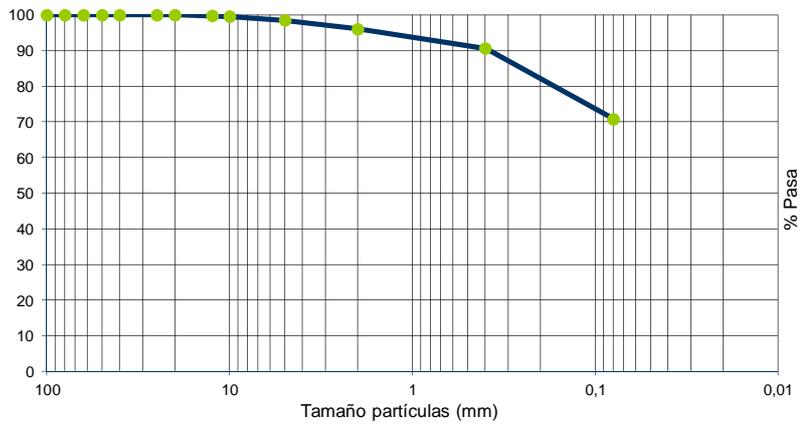
### Análisis Granulométrico

Tamiz (mm)	% PASA
100	100,0
80	100,0
63	100,0
50	100,0
40	100,0
25	100,0
20	100,0
12,5	99,8
10	99,6
5	98,5
2	96,1
0,4	90,6
0,08	70,8

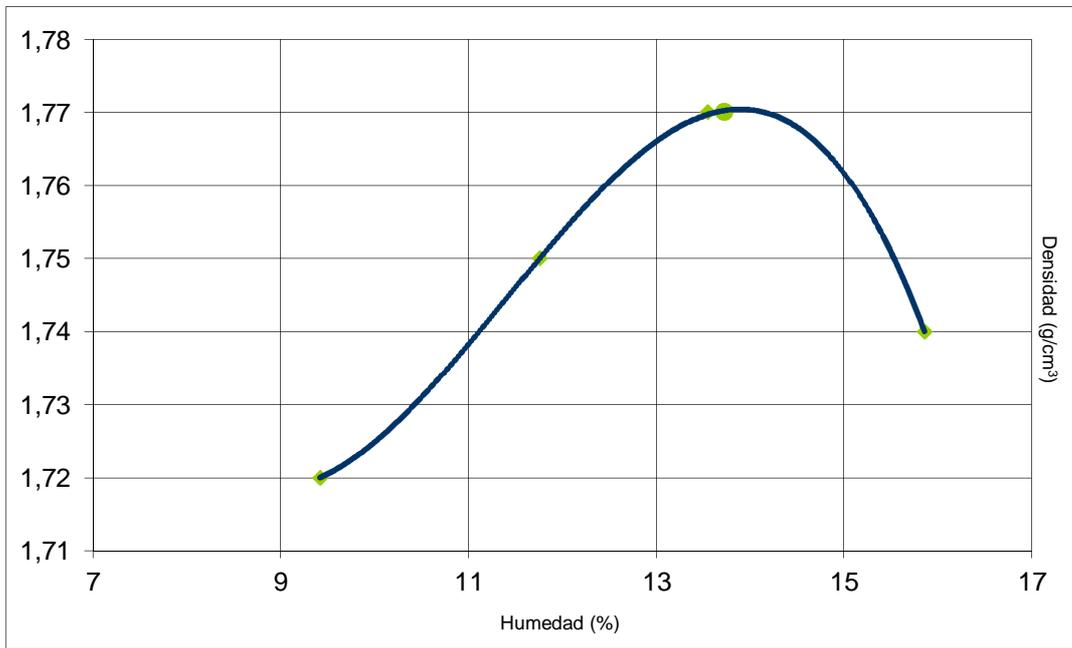
Densidad Máxima (g/cm <sup>3</sup> ):	1,77
Humedad Óptima (%):	13,7
Densidad Corregida (g/cm <sup>3</sup> ):	1,77
Humedad Corregida (%):	13,7

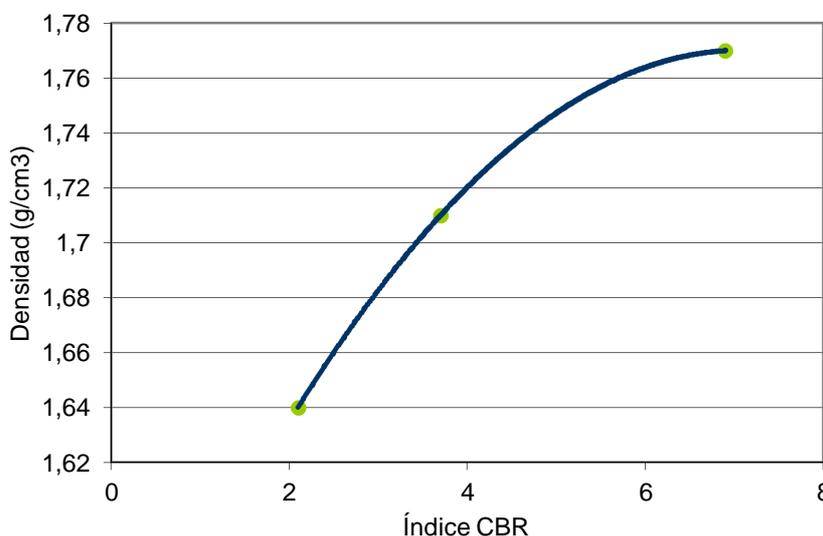
Tipo Próctor:	NORMAL
Densidad Máxima (g/cm <sup>3</sup> ):	1,77
Humedad Óptima (%):	13,73

Densidades		C.B.R.
Densidad Máxima (g/cm <sup>3</sup> )	1,77	6,9
98 %Densidad Máxima (g/cm <sup>3</sup> )	1,735	4,5
95 %Densidad Máxima (g/cm <sup>3</sup> )	1,68	3,0

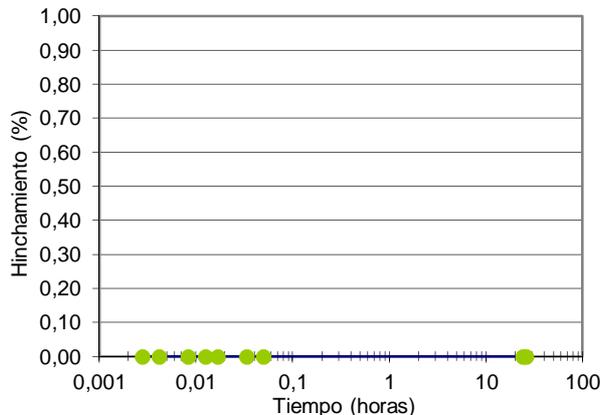
TIEMPO		TIEMPO	LECTURA	HINCHAMIENTO
		horas	mm	%
0,00	S	0	4930	0
10,00	S	0,002778	4930	0,00
15,00	S	0,004167	4930	0,00
30,00	S	0,008333	4930	0,00
45,00	S	0,0125	4930	0,00
1,00	MI	0,016667	4930	0,00
2,00	MI	0,033333	4930	0,00
3,00	MI	0,05	4930	0,00
24,00	HR	24	4930	0,00
26,00	HR	26	4930	0,00

**Hinchamiento Libre (%): 0,00**

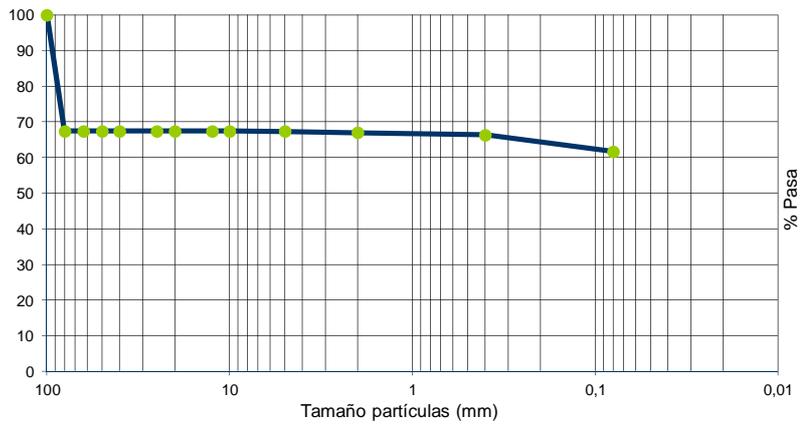
### Análisis Granulométrico

Tamiz (mm)	% PASA
100	100,0
80	67,4
63	67,4
50	67,4
40	67,4
25	67,4
20	67,4
12,5	67,4
10	67,4
5	67,3
2	67,0
0,4	66,3
0,08	61,7

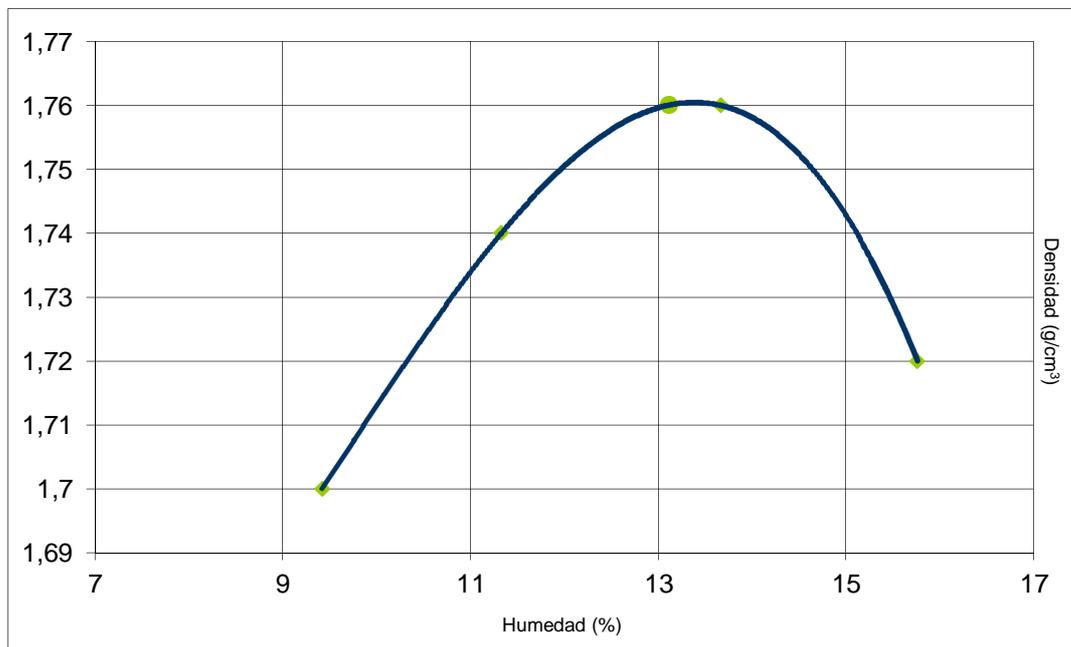
Densidad Máxima (g/cm <sup>3</sup> ):	1,76
Humedad Óptima (%):	13,1
Densidad Corregida (g/cm <sup>3</sup> ):	1,76
Humedad Corregida (%):	13,1

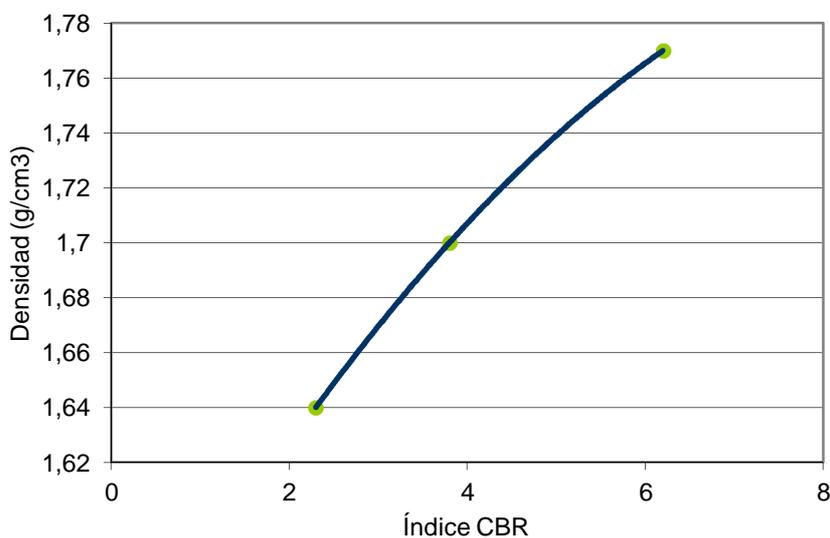
Tipo Próctor:	NORMAL
Densidad Máxima (g/cm <sup>3</sup> ):	1,76
Humedad Óptima (%):	13,12

Densidades		C.B.R.
Densidad Máxima (g/cm <sup>3</sup> )	1,76	5,8
98 %Densidad Máxima (g/cm <sup>3</sup> )	1,725	4,5
95 %Densidad Máxima (g/cm <sup>3</sup> )	1,67	3,1

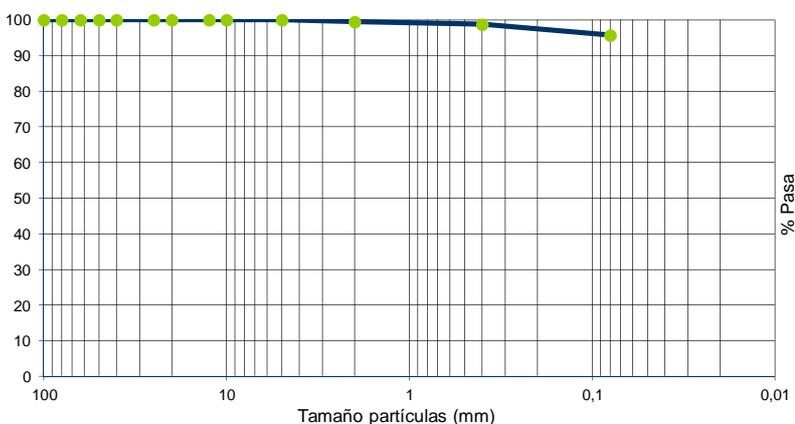
### Análisis Granulométrico

Tamiz (mm)	% PASA
100	100,0
80	100,0
63	100,0
50	100,0
40	100,0
25	100,0
20	100,0
12,5	100,0
10	100,0
5	100,0
2	99,5
0,4	98,8
0,08	95,7

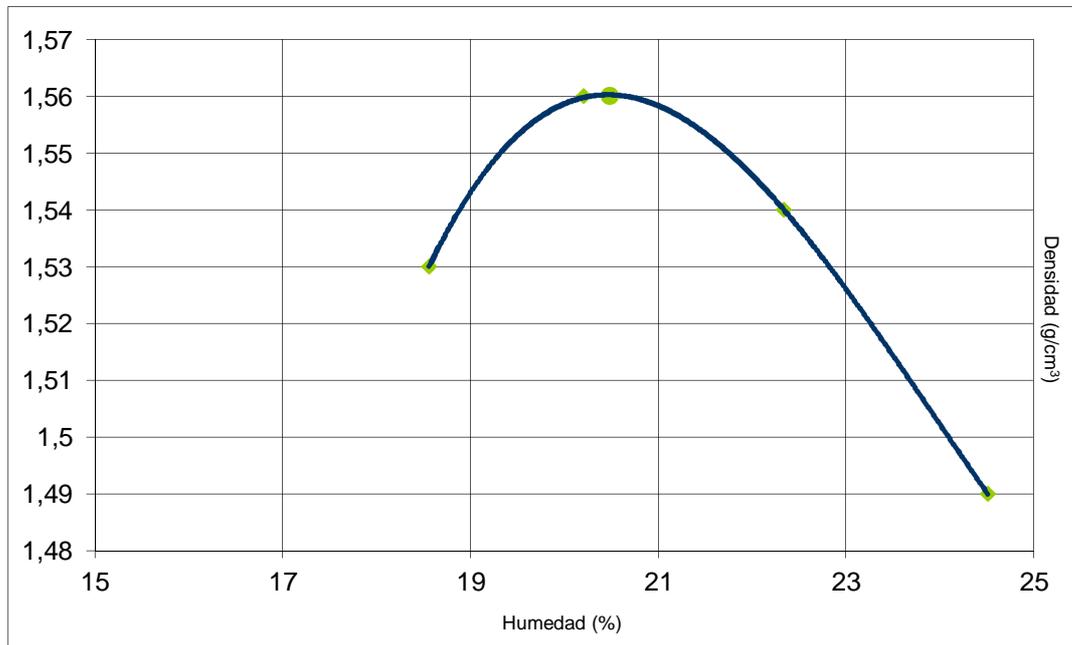
Densidad Máxima (g/cm <sup>3</sup> ):	1,56
Humedad Óptima (%):	20,5
Densidad Corregida (g/cm <sup>3</sup> ):	1,56
Humedad Corregida (%):	20,5

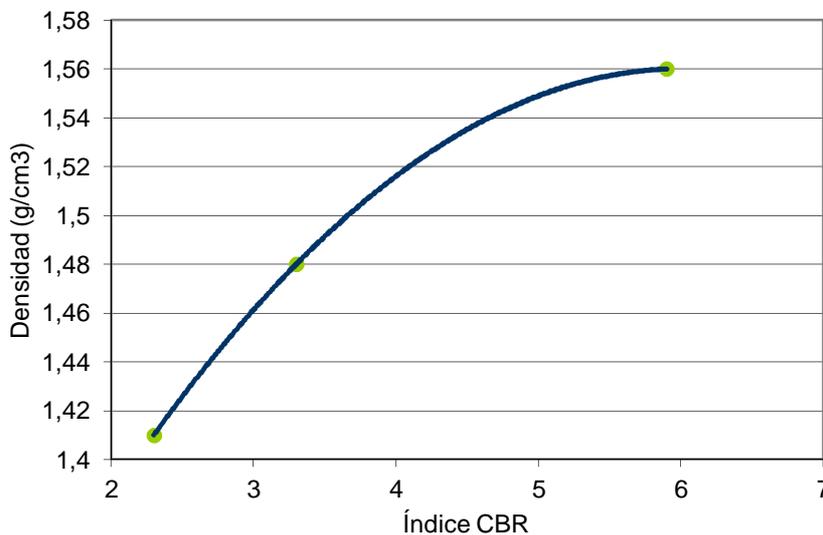
Tipo Próctor:	NORMAL
Densidad Máxima (g/cm <sup>3</sup> ):	1,56
Humedad Óptima (%):	20,49

Densidades			C.B.R.
Densidad Máxima (g/cm <sup>3</sup> )	1,56	5,9	
98 %Densidad Máxima (g/cm <sup>3</sup> )	1,529	4,3	
95 %Densidad Máxima (g/cm <sup>3</sup> )	1,48	3,3

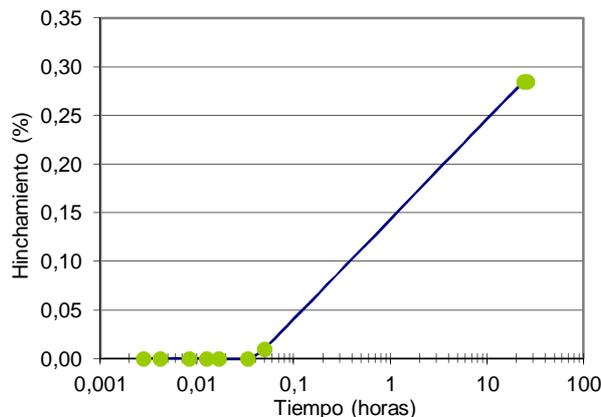
TIEMPO	TIEMPO	LECTURA	HINCHAMIENTO
	horas	mm	%
0,00	S	0	4948
10,00	S	0,002778	4948
15,00	S	0,004167	4948
30,00	S	0,008333	4948
45,00	S	0,0125	4948
1,00	MI	0,016667	4948
2,00	MI	0,033333	4948
3,00	MI	0,05	4950
24,00	HR	24	5005
26,00	HR	26	5005

**Hinchamiento Libre (%): 0,29**
