PLANO GUIA

RELACION DE FICHAS

Zona **LIMONAR-MALAGUETA**

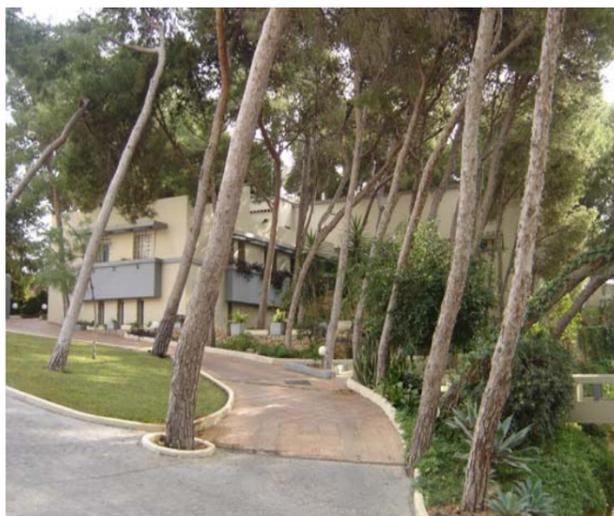
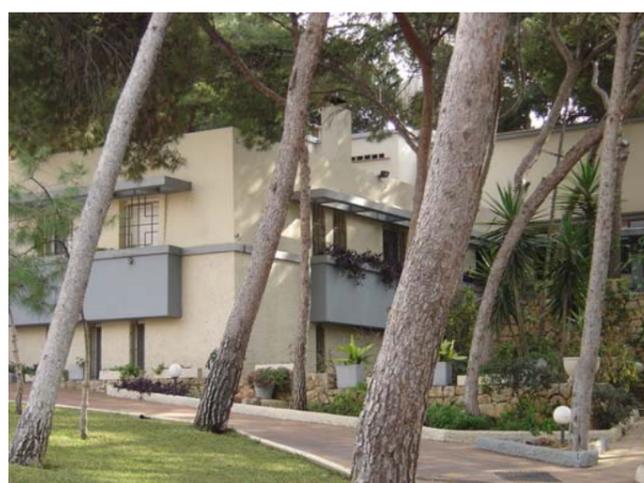
Referencia **A01**

Esta vivienda exenta se plantea a modo de gran chalet amoldado al desnivel del terreno y con una acertada integración con la vegetación y paisaje, criterios fundamentales de la *Prairie School* encabezada por Frank Lloyd Wright. En la vivienda se impone el sentido geométrico, horizontal-rectilíneo y austero del revoque, desembarazada de cornisas y conjugándose acertadamente con las formas curvas, concentradas éstas en la zona no construida o jardín, apareciendo la mampostería como material de transición entre lo natural y artificial, en la entrada y como basamento del pretil obrado lateral. El volumen de la edificación dibuja una planta en forma de L con dos módulos concebidos de manera complementaria aunque se dispongan, aparentemente, en diferentes alturas tanto sus arranques como sus cierres. Desde el exterior de la finca es visible un módulo frontal con semisótano abierto por estilizadas ventanas marcadamente verticales y regulares. El primer piso queda delimitado por un revisado y subido cincho hasta el cual el enfoscado se muestra con textura rugosa y sobre el cual se impone el liso del enlucido. Lo plano del paramento exterior sólo se interrumpe en las jardineras ligeramente voladas y tejadillos, igualmente rectos y con huecos cuadrados que dejan entrar luz y lluvia, remarcados ambos por una cromática diferente al resto del color general. Igualmente se observa lateralmente la existencia de una estrecha pasarela que se suspende en altura y conduce parte del jardín de nivel inferior a la entrada de la casa. La cubierta es plana, las superficies son lisas, se evita la ornamentación, valores que acercan a la vivienda a un racionalismo algo tardío.

- **Superficie** : 350 M2
- **Tipología** : AISLADA
- **Altura** : B+1
- **Estado de conservación** : BUENO

Además del edificio en su conjunto el entorno arbolado.

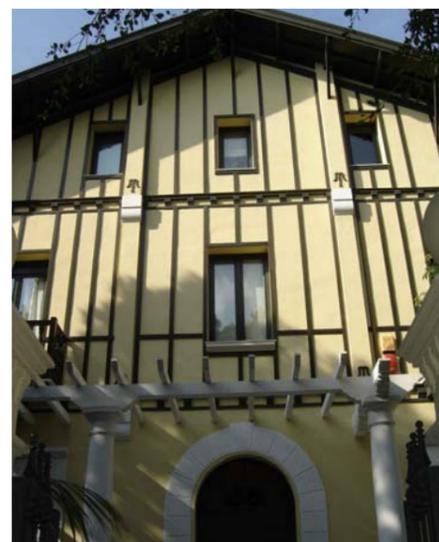
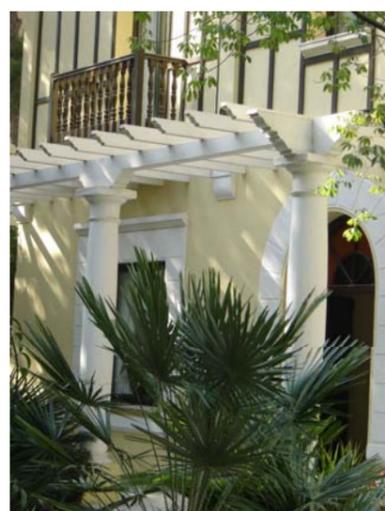
Referencia **A08**

Esta vivienda exenta se levanta en tres pisos que han sido reorganizados interiormente para dar cabida a una institución médica privada. La planta baja se hace accesible por medio de arco de medio punto con recercado que simula un sillarejo -con clave resaltada-, vano que es antecedido por un porche sustentado por dos columnas de fuste liso sobre las que se disponen zapatas y una jácena, estructura que se extiende a lo largo de uno de sus lados. Los vanos frontales, adintelados, también se enmarcan en aparentes sillares que ennoblecen este piso. Sobre él se levanta el primer piso con tres vanos cuya distribución se plantea al contrario que en épocas precedentes, con balcones laterales y ventana central que arrancan a partir de una línea de imposta señalada por canes de madera, también sobre esta planta. Los vanos del primer y segundo piso son adintelados siendo los de la más alta algo más reducidos. La verticalidad es expresada por medio de unos listones de madera que le dan un aspecto de arquitectura montañesa, así como en dos estrechas pilastras centrales, cadenas y las reducidas concesiones a la ornamentación que parecen mostrar detalles *art nouveau*. El cierre se ejecuta con tejado plano a dos aguas y fuerte pendiente, con gran saledizo que se apea en escuadras de madera.

- Superficie : 740 M2
- Tipología : AISLADA
- Altura : B+2
- Estado de conservación : BUENO

Altura, volumetría, composición de fachada, elementos compositivos y ornamentales y tipo de cubiertas.

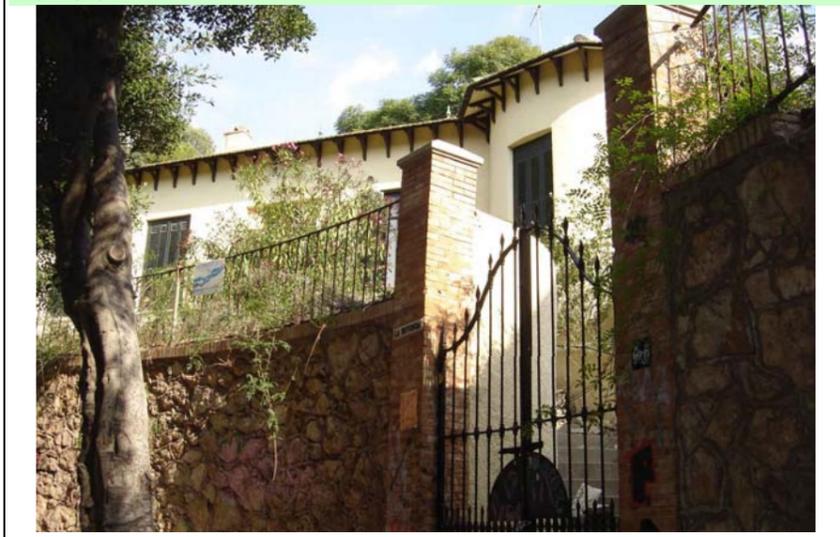
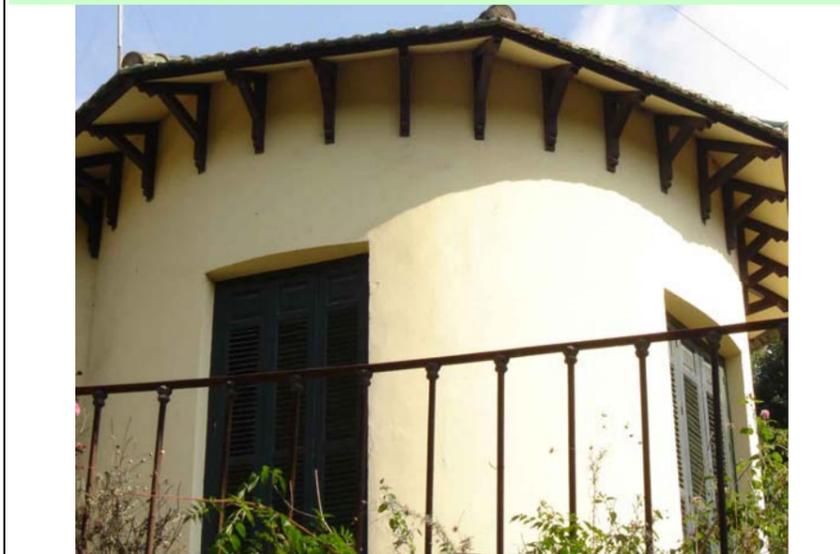
Referencia **A09**

El inmueble se amolda al espacio circular de la rotonda, que da nombre a la villa. El exterior se levanta con gran muro de mampostería y balaustrada en hierro colado, acceso ligeramente descentrado con dos pilares de ladrillos y reja de hierro colado. Una escalera permite ascender hasta una terraza superior, donde se ubica la casa, que tiene dos alturas. El nivel superior, el que se puede observar, posee gran número de vanos adintelados y verticales cerrados con contraventanas de madera. La cubierta es de tejas planas y curvas en la cumbre, rematándose con varios pináculos de cerámica vidriada verde. El ligero vuelo del tejado descansa sobre escuadras de madera. En el lado derecho asoma un torreón en forma circular sobre el que se aplica lo comentado para el resto del edificio en cuanto a ventanas, tejado y alero.

- **Superficie :** 273 M2
- **Tipología :** AISLADA
- **Altura :** B
- **Estado de conservación :** BUENO

Tipología, altura, volumetría envolvente, fachadas, elementos ornamentales y tipo de cubiertas.

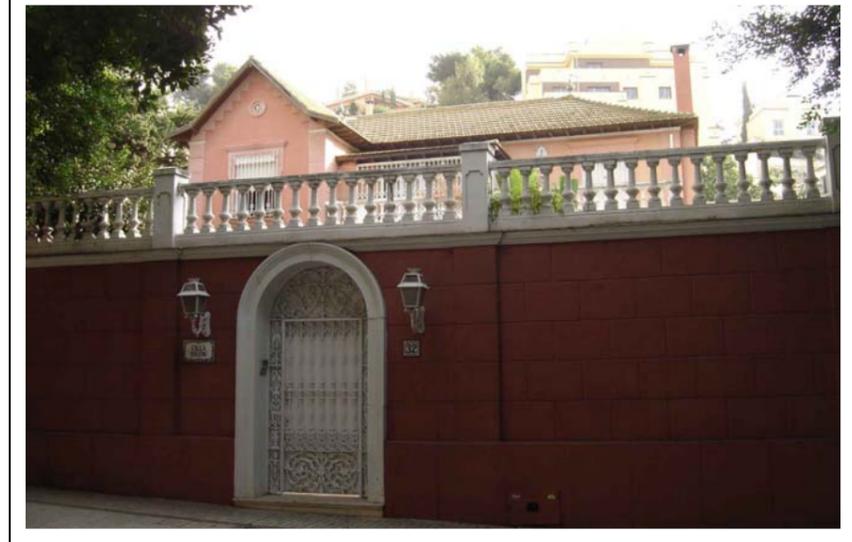
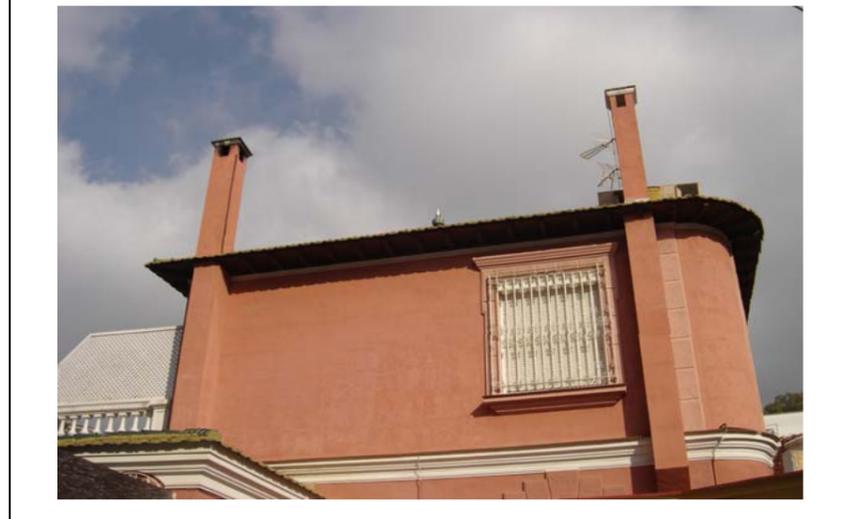
Referencia **A12**

Villa exenta y elevada sobre el nivel de la vía con gran muro exterior almohadillado –registro que aparece de nuevo en el edificio esgrafiado- con balaustrada superior y entrada por medio de arco de medio punto con moldura. La casa se levanta en dos alturas, con diversos módulos o crujías, vanos adintelados con someros recercados, balaustrada también interior, solárium, cadenas decorativas en las esquinas, abertura de al menos dos chimeneas, tejado montado en varias perspectivas con tejas planas –curvas en las cumbres- y remate con pináculos cerámicos vidriados. El alero se dispone con utilización de la madera con sus correspondientes canes sobresalientes y cierto vuelo, apareciendo un anecdótico respiradero circular a modo de rosetón. En la perspectiva desde calle Asiria la casa torna curva o cubillo en su esquina manteniendo alero corrido. Estamos ante una villa con ecos goticistas, europeos, regionalistas e incluso se asoman atisbos racionalistas.

- **Superficie :** 320 M2
- **Tipología :** AISLADA
- **Altura :** B+1
- **Estado de conservación :** BUENO

Fachadas y volumen envolvente.

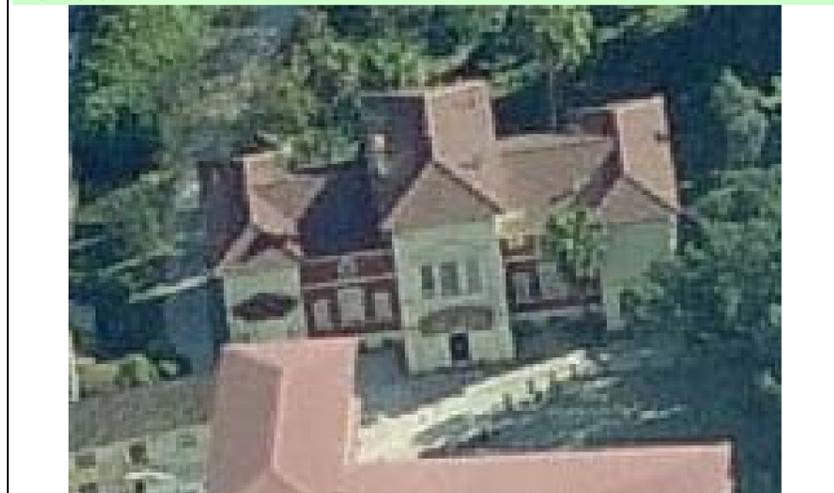
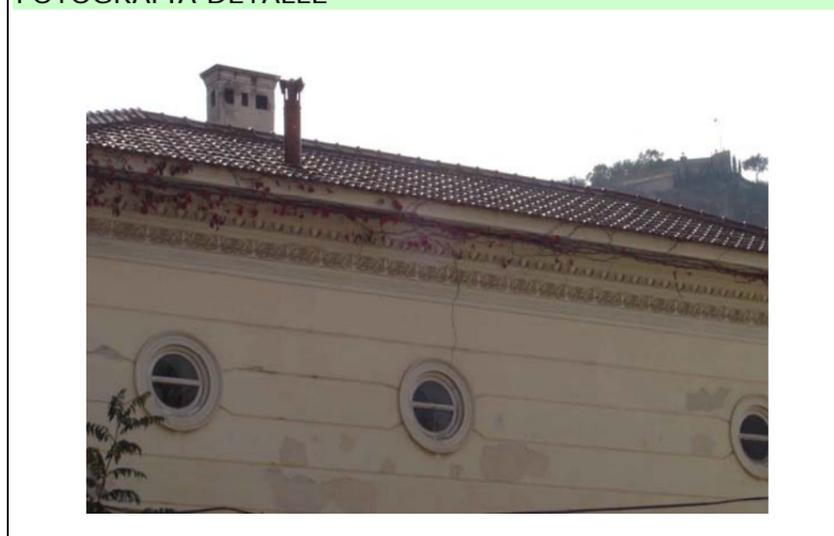
Referencia **A14**

La gran villa exenta se rodea con un extenso jardín tipo francés muy bien delineado y cuidado. Posee las características de un tipo de hotel de principios de siglo pasado construidos en la zona, con un perímetro de planta y alzado complejo e irregular, con profusión de vanos y miradores poligonales laterales. Posee tres crujeas y otras tantas alturas, y se estructura con tres cuerpos unidos por alas, guardando cierta similitud con la planta delineada por Juan de Villanueva para el Museo del Prado: un cuerpo central rectangular del que parten dos alas simétricas que terminan en sendos cuerpos rectangulares en los extremos, en los que se disponen –tanto en frontal como trasera- miradores poligonales de obra. Las imágenes nos brindan estas características y detalles ornamentales de una fineza exquisita, con esgrafiados, ojos de buey, ricas molduras, entablamentos de inspiración clásica, múltiple apertura de huecos que nos manifiestan la decidida vocación del planeamiento de una arquitectura de categoría y burguesa, con tintes europeos. Una verja perimetral de tubo de fundición circunda la parcela.

- **Superficie :** 760 M2
- **Tipología :** AISLADA
- **Altura :** B+1
- **Estado de conservación :** BUENO
