Zona **LIMONAR-MALAGUETA**

Dirección **PASEO LIMONAR, 28**

Referencia **A17**

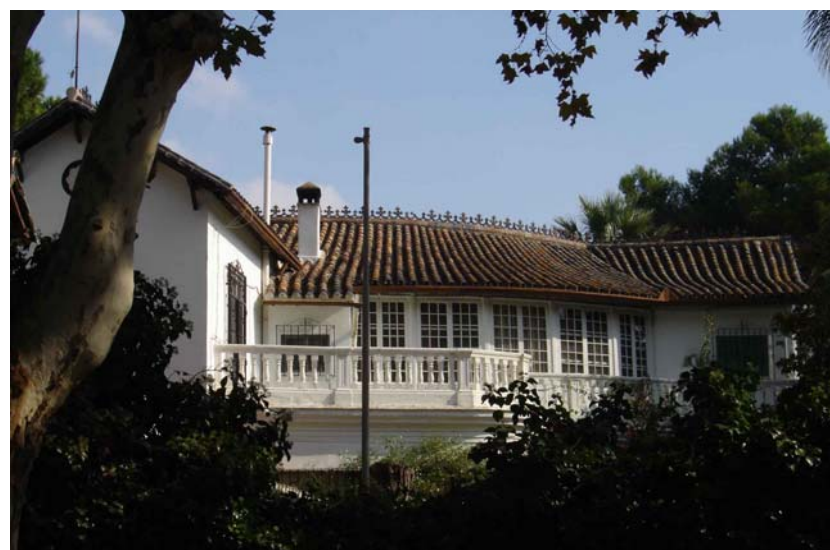
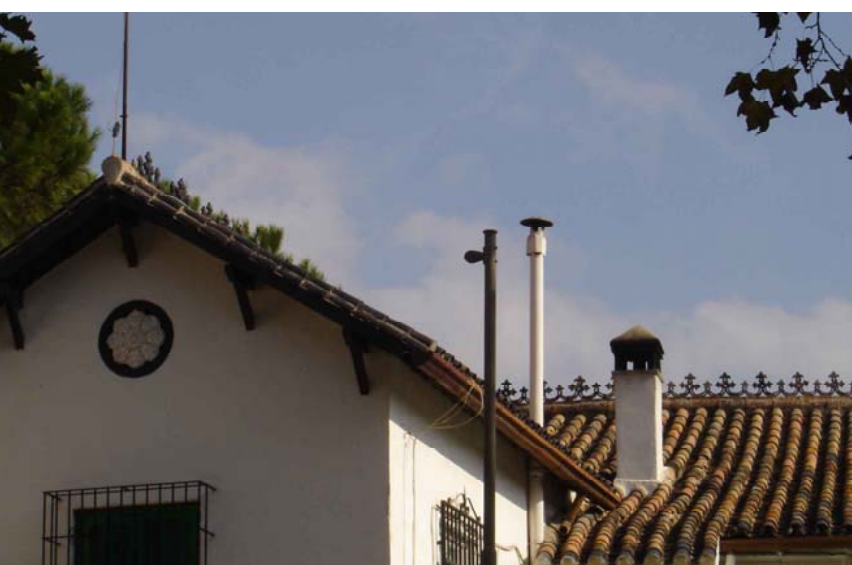
Esta villa exenta con abundante vegetación se eleva en dos pisos de los cuales podemos contemplar el superior. Sin embargo también posemos observar lo asimétrico de su planta así como la ondulación central en la imagen. El piso superior posee terraza con balaustrada curva así como gran ventanal. La construcción parece exenta de ornamentación en los muros exteriores aunque puede verse la línea de imposta con gran moldura escalonada. El tejado concentra algo más de ornamento con tejado a base de tejas de tradición islámica e hilera vidriada, chimenea, pequeño rosetón lateral y crestería de hierro sobrevolando todo este tejado, con cierto vuelo y apoyaturas de madera rectas.

- Superficie : 600 M2
- Tipología : AISLADA
- Altura : B+1
- Estado de conservación : BUENO

Fachadas y volumen envolvente.

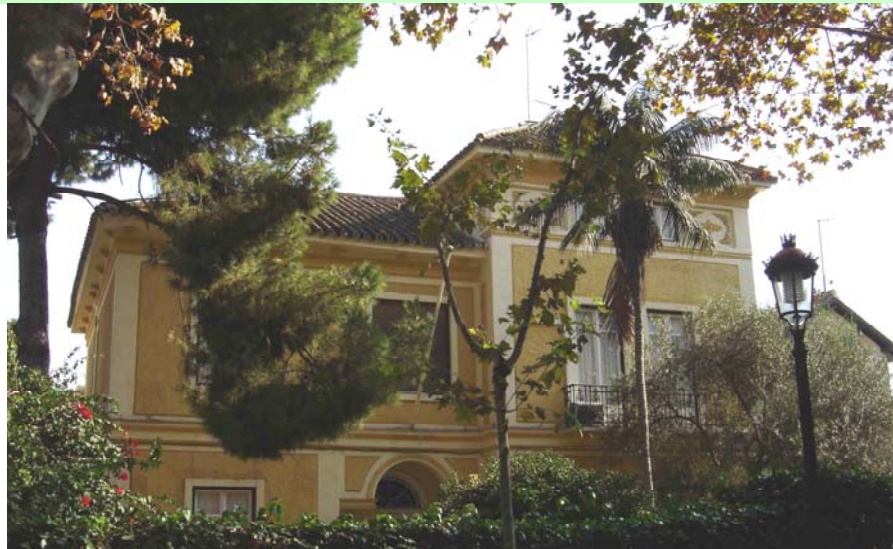
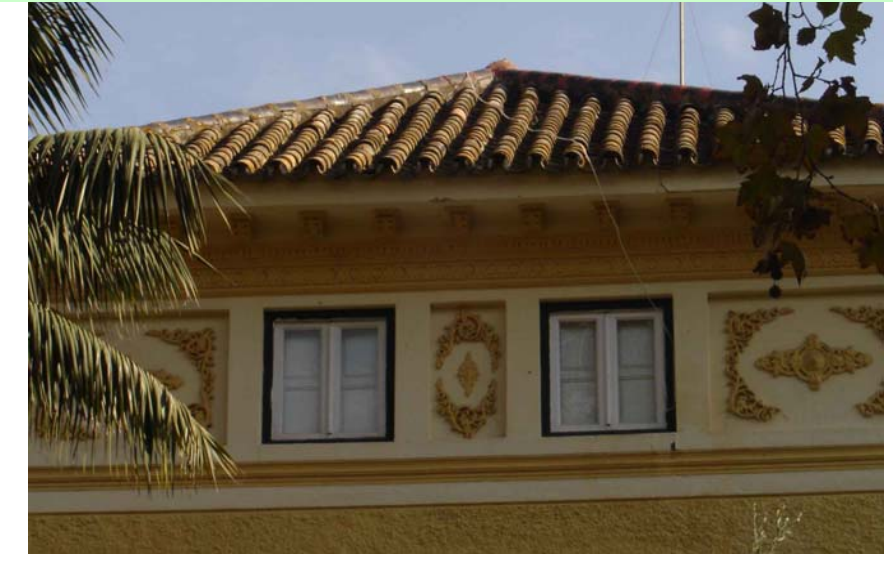
Gran villa exenta con aparentemente dos crujías, en dos y tres alturas. El volumen izquierdo posee entrada principal con arco de medio punto y recercados en pisos bajo, primero y segundo reiterados tanto en vanos como en impostas, esquinas y molduras superiores, conjugando el ocre y blanco a lo largo de toda la construcción. El volumen derecho sobresale de la línea de fachada, hasta el punto que resta importancia al volumen que sirve de de entrada y soporta el mástil, hoy sin bandera del país, en ventana del piso primero la entrada. Este volumen se asemeja a un torreón cuadrangular. El cierre se resuelve con tejado a dos aguas en volumen izquierdo y a cuatro en torreón. Un entablamento con decoración clásica y canecillos en molduras recorren todo el edificio.

- **Superficie :** 350 M2
- **Tipología :** AISLADA
- **Altura :** B+1
- **Estado de conservación :** BUENO

Aparentemente carece de uso.

Fachadas, volumen envolvente y elementos ornamentales.

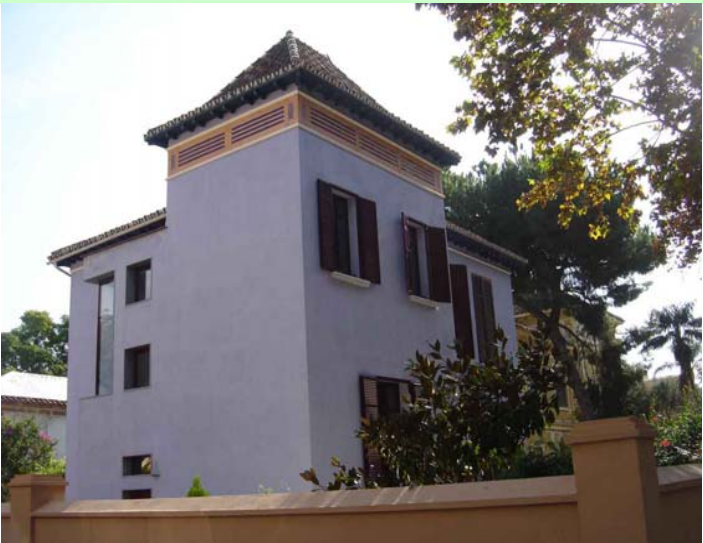
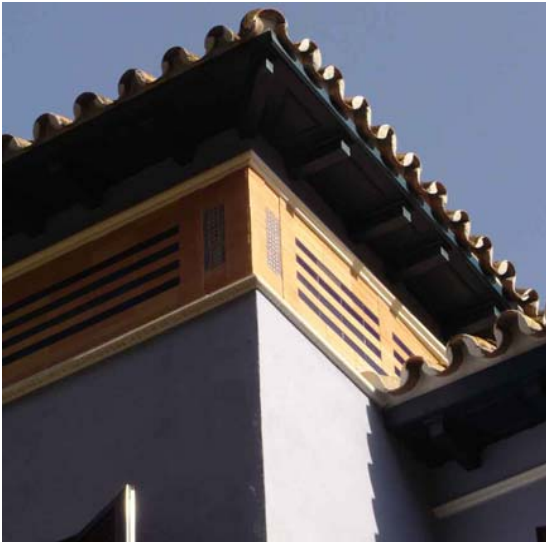
Es al día de hoy, una villa totalmente reformada recientemente, con ornamentos eliminados de los paramentos exteriores, sustitución de ventanas e inclusión de nuevas decoraciones cerámicas. No obstante permanece una estructura similar a la ficha anterior [Paseo Limonar, 30]: torreón sobresaliente y con más altura que el resto de la edificación. La entrada principal se sitúa en el volumen derecho, mientras que el torreón se abre mínimamente, dispone de friso corrido con ladrillos vistos y piezas cerámicas de tono azul. El tejado se monta a dos aguas en lo general y a cuatro en el torreón con tejas curvas, vidriadas las hileras y con canecillos en alero.

- Superficie : 300 M2
- Tipología : AISLADA
- Altura : B+1
- Estado de conservación : BUENO

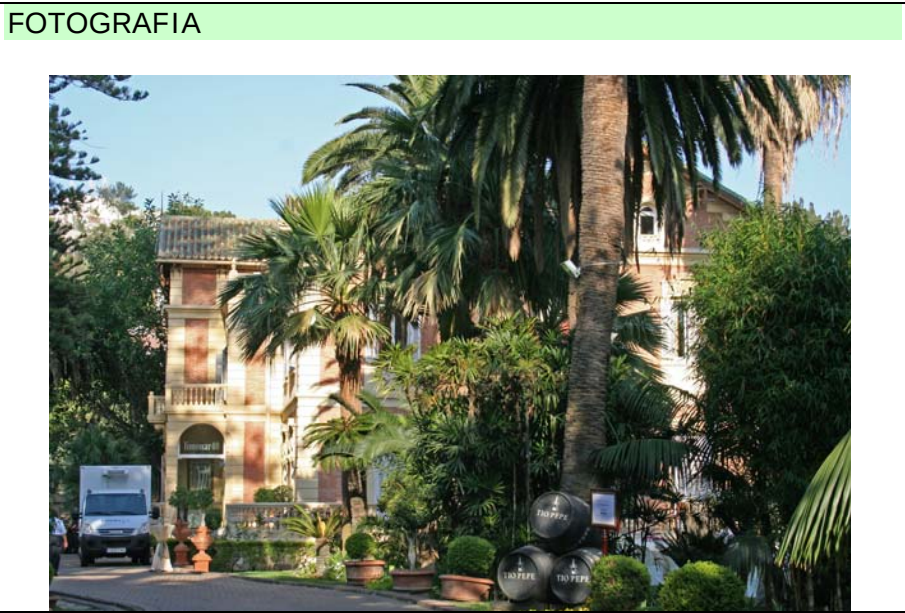
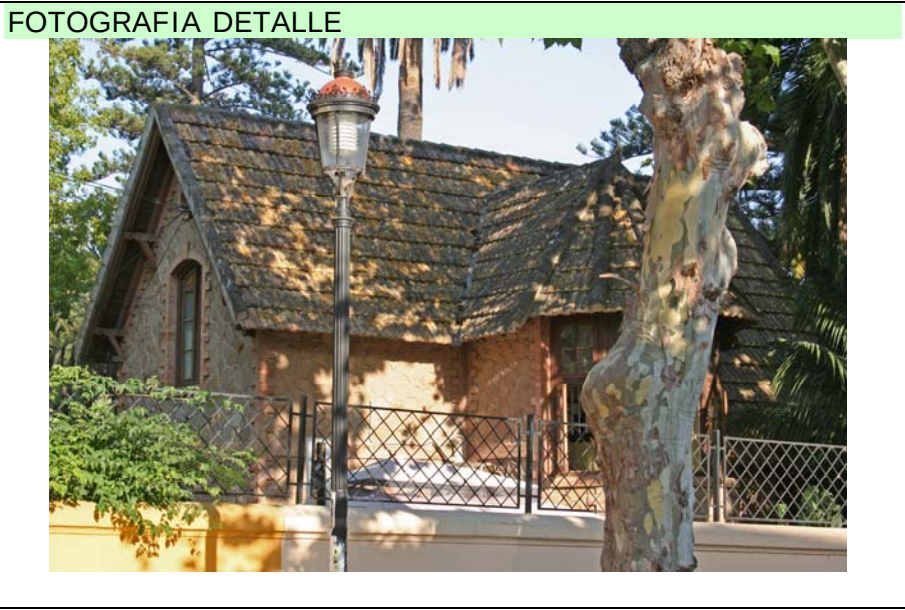
Desde el acceso, se dispone a la izquierda una pequeña edificación de aire medieval que debió corresponder a los cuidadores de la finca. Está realizada con mampostería de piedra vista y recercados de ladrillo en los vanos, que son rebajados. Al final de un camino que atraviesa el jardín se dispone la edificación principal, de tres plantas de altura, responde a una planta irregular como recurso para incrementar su atractivo. En las fachadas se alterna el ladrillo visto de ejecución muy cuidadosa y el paramento enlucido para pilastras cajeadas y recercados de algunos vanos, provocando un interesante juego cromático. A la altura del principal se disponen algunas terrazas dotadas de balaustradas. Las cubiertas son a doble vertiente con teja tradicional curva de cerámica.

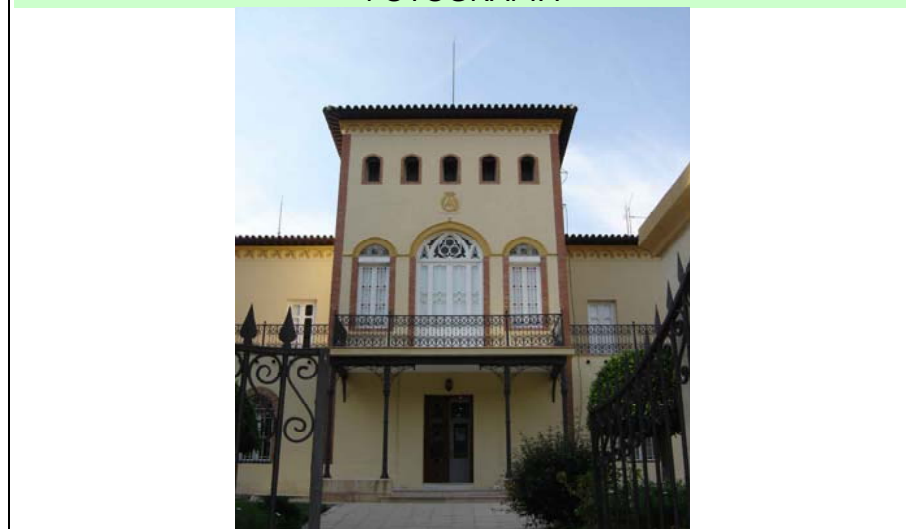
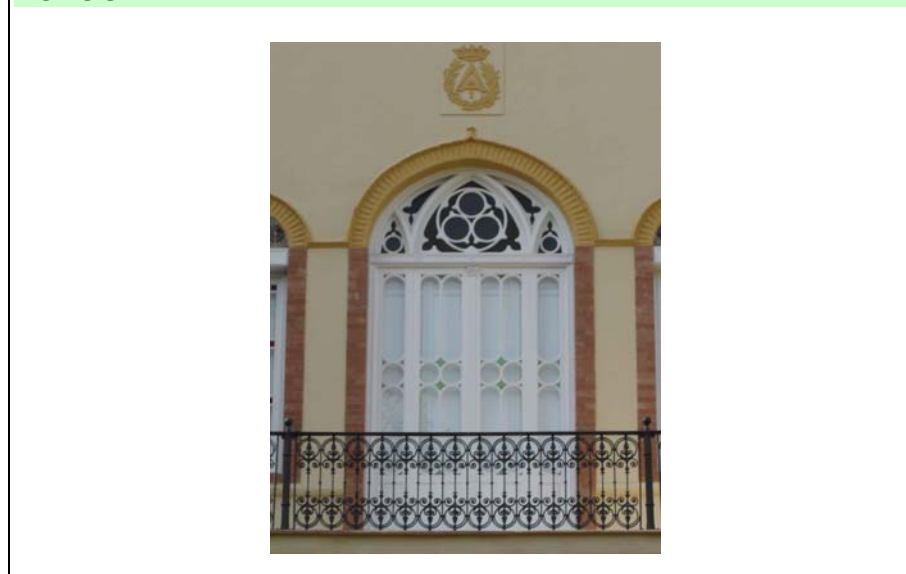
Gran villa exenta flanqueada por muro de fábrica y reja, tras los que se asciende por suave rampa a la entrada principal con porche y volumen central muy saliente con finas columnas de hierro fundido características del autor al que se le atribuye. Concebida en tres alturas con vano principal adintelado y primer piso con tres arcos de medio punto ligeramente apuntados, con dovelas divididas y ornamentados por elaborada carpintería, cristales bicolors, paños cerámicos en las flechas de vanos laterales y ladrillo en las jambas. Sobre el central aparece el escudo del Colegio siendo el único con acceso al bello balcón corrido que asoma a la vía, extendiéndose en volúmenes laterales. El último cuerpo posee conjunto de arquillos apuntados con recercado de ladrillo visto con línea de arquillos ciegos de evocación post-medieval, dispuestos perimetralmente. Sobre éste se eleva el tejado, con cierto vuelo y alero de madera. El tejado es a base de tejas curvas vidriadas, con cuatro aguas en porche central y dos en el resto.

- **Superficie :** 1.600 M2
- **Tipología :** AISLADA
- **Altura :** B+1
- **Estado de conservación :** BUENO

Fachadas, volumen envolvente y jardín.

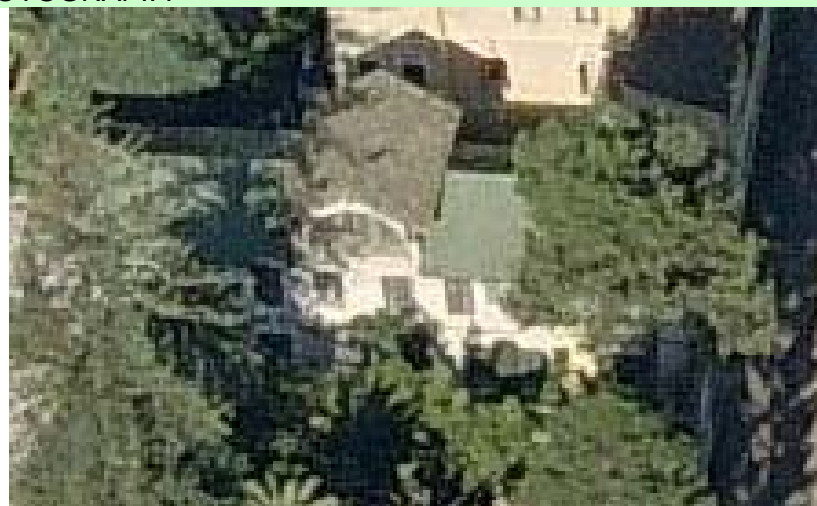
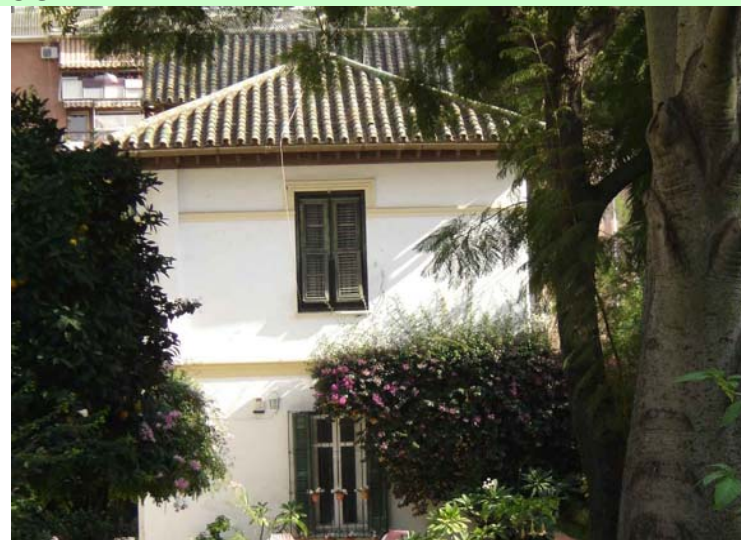
Este sencillo edificio doméstico exento se encuentra al fondo de un amplio, cuidado y ordenado jardín. Presenta entrada lateral y cuenta con dos plantas. Es de aspecto sobrio, con cuidados acabados en proporciones cúbicas, sin aditivos ornamentales, vanos adintelados con contraventanas de madera, con molduras de yeso para línea de imposta y sobredinteles. Tejado con canecillos y tejas curvas tradicionales vidriadas en tono verde.

- **Superficie :** 400 M2
- **Tipología :** AISLADA
- **Altura :** B+1
- **Estado de conservación :** BUENO

Fachadas y volumen envolvente.

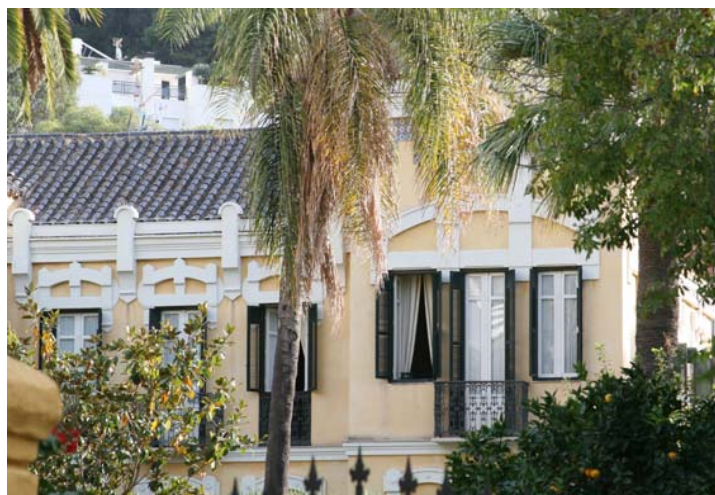
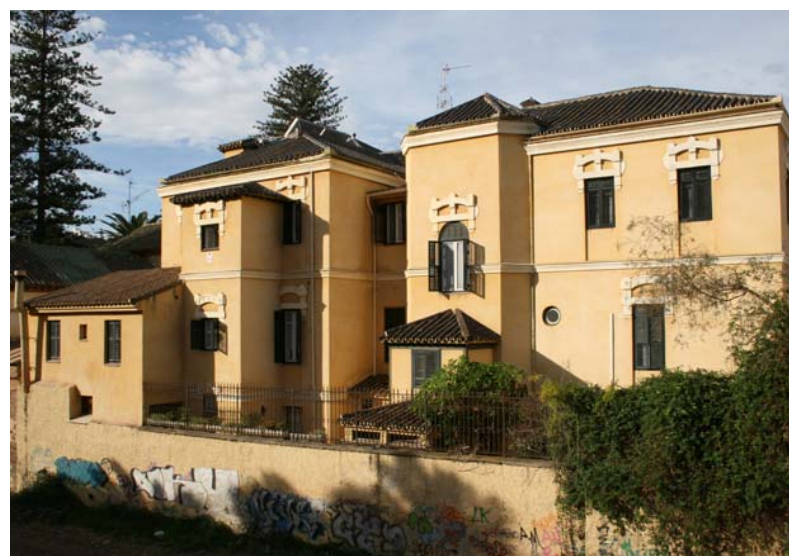
Gran villa de estilo Art Decó y dos plantas más semisótano, dotada de un amplio jardín anterior. El sencillo y elegante juego de sus volúmenes enmarca una refinada decoración mural, ejemplificada en los guarnecidos mistilíneos de sus vanos, las esquemáticas y monumentales ménsulas y los paneles de cerámica en placado. Completa este repertorio modernista el homogéneo conjunto de rejas y balcones curvilíneos, realizados en forja.

- **Superficie :** 730 M2
- **Tipología :** AISLADA
- **Altura :** B+1
- **Estado de conservación :** BUENO

Óptimo estado de conservación. Fue rehabilitada a finales de la década de los años noventa del siglo XX.

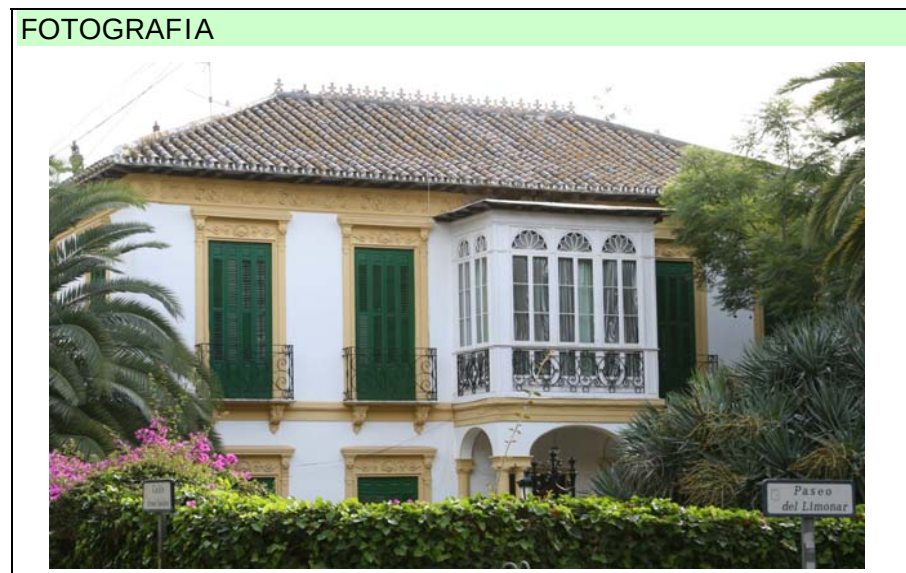
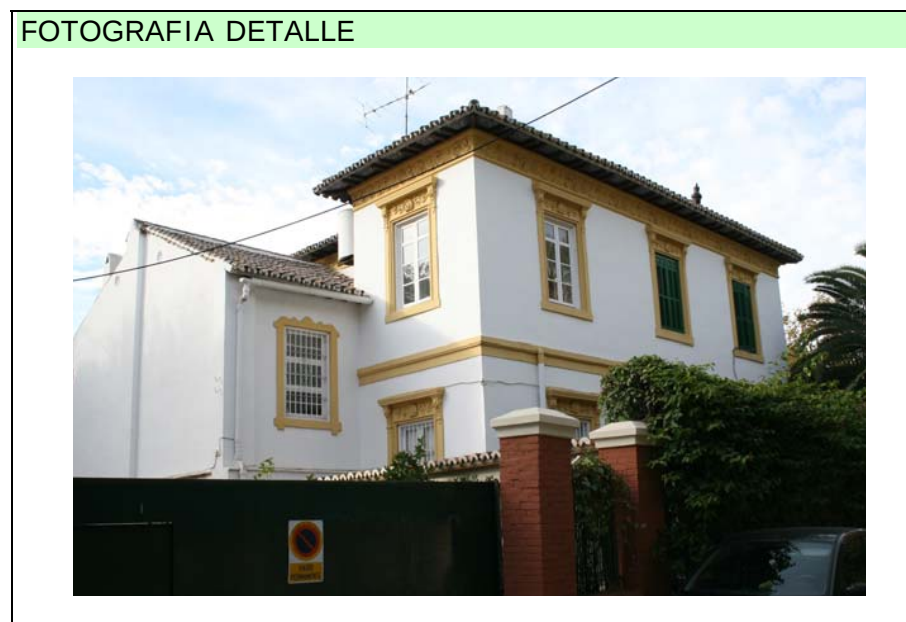
Villa de estilo ecléctico y composición clásica, organizada en dos alturas. Destaca en sus paramentos la rítmica disposición de los vanos de enmarque clásico, sólo interrumpida por el cierre de madera del balcón en fachada. Bajo éste se encuentra el pórtico de acceso, estructura de arcos que apoyan sobre columnas pareadas y semicolumnas. Coronado por una bella crestería metálica, el tejado a cuatro aguas presenta un alero decorado con paneles de azulejos que contrastan con la fina decoración de grutescos del contiguo friso perimetral. Rodea el edificio por todos sus lados un amplio jardín con especies exóticas.

Óptimo estado de conservación.

Fachadas y volumen envolvente.

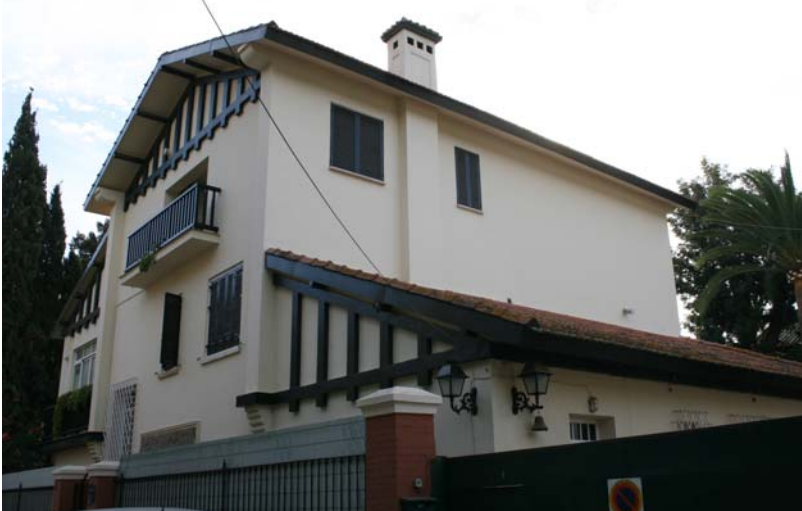
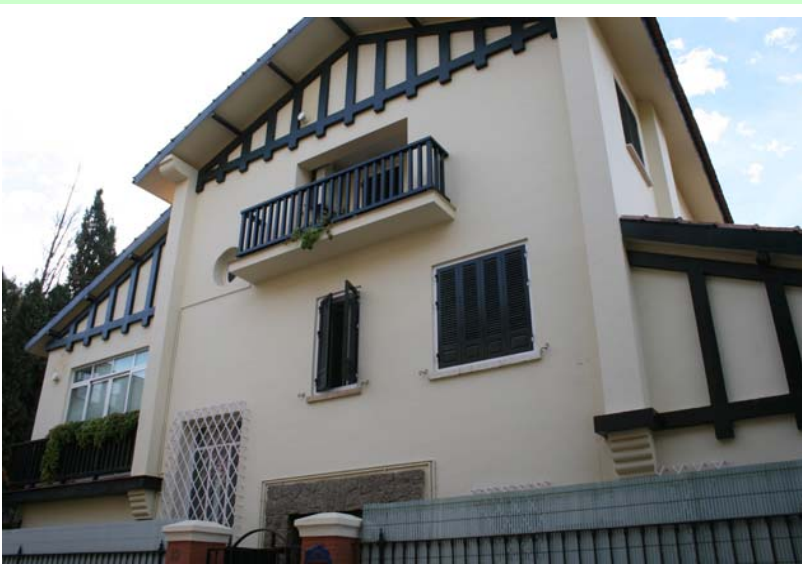
Villa de estilo regionalista vasco e interesante juego de volúmenes, rodeada por jardín. El alzado de los cuerpos que la componen a distinta altura se salda con el airoso escalonamiento de los tejados. Los remates triangulares reciben un tratamiento decorativo que imita las estructuras sustentantes de vigas y pilares de madera propias de la arquitectura de media montaña en la que se inspira. Las ménsulas de piedra que sustentan y rematan el avance de los muros laterales en la fachada traducen de modo similar la prolongación de las vigas de madera con efectos sustentantes en aquella. Otros elementos importados son el balcón simple que preside la fachada y la gran chimenea de tiro visto.

Óptimo estado de conservación.

Fachadas y volumen envolvente.

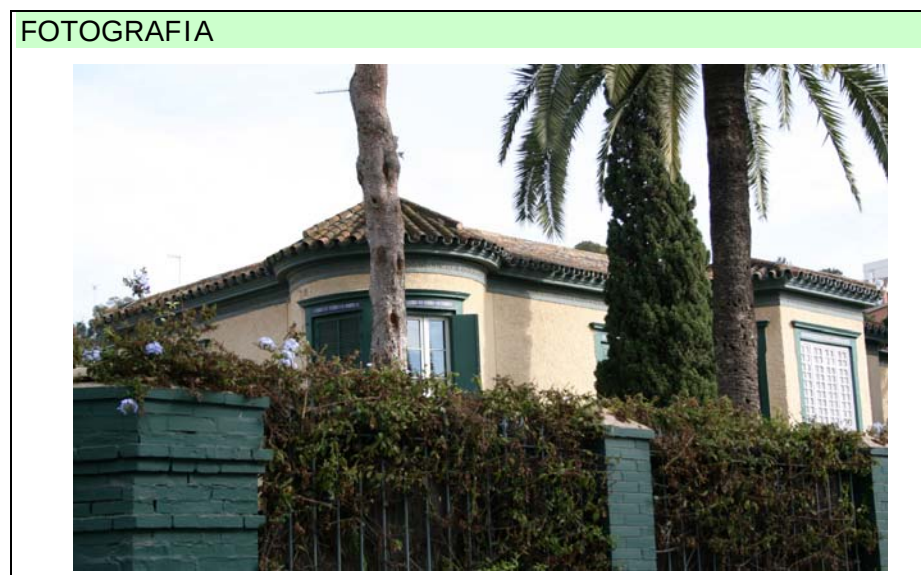
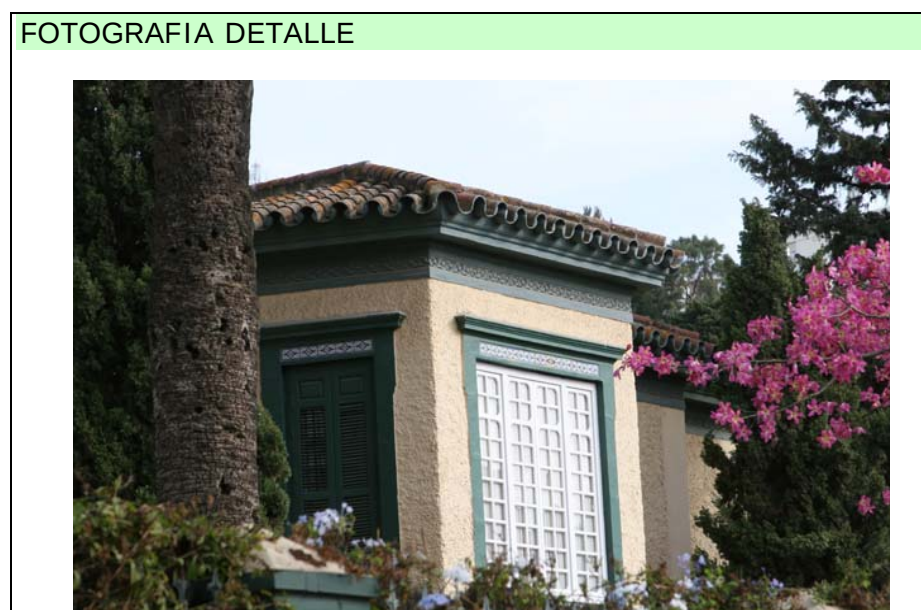
Villa de estilo regionalista y dos alturas, rodeada por un amplio jardín cercado. La disimetría de su planta se traduce en un alzado caracterizado por el juego de los cuerpos que avanzan a modo de miradores. Especialmente interesante resulta el de planta semicircular, erigido en uno de los ángulos como remedo de una torre. Propiamente regionalista resulta el recurso de las bandas de cerámica vidriada y polícroma en los enmarques de los vanos. Más extraño resulta, sin embargo, el friso perimetral decorado con roleos y pintado del mismo tono verde que resalta otros elementos murales.

Recientemente restaurada, presenta en la actualidad un óptimo estado de conservación.

Fachadas y volumen envolvente.

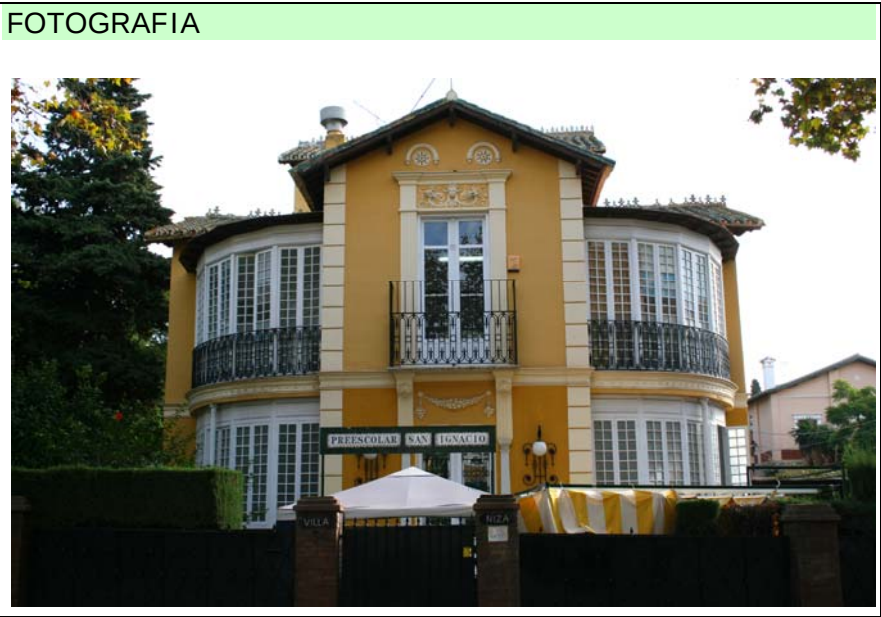
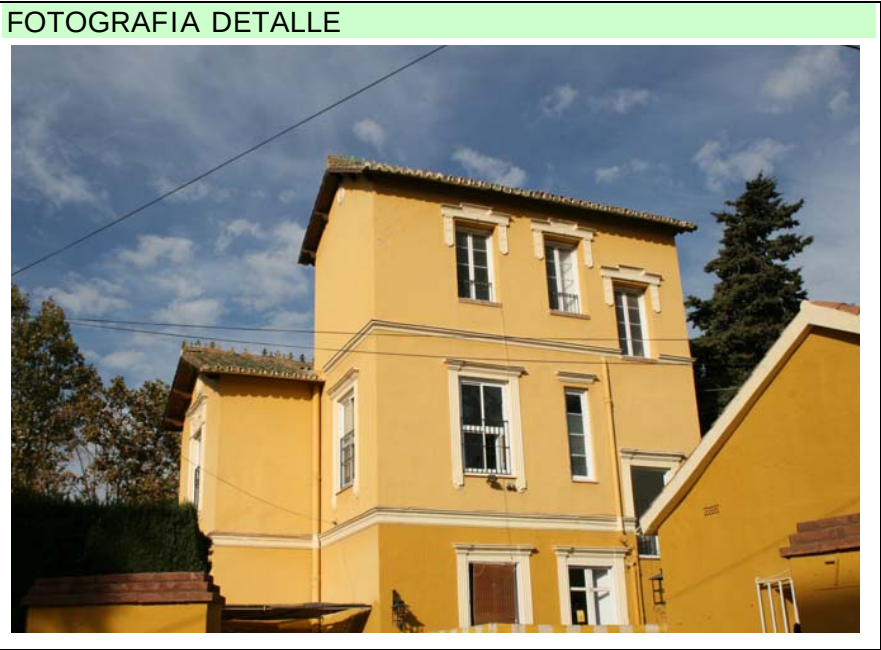
**DESCRIPCION**  
Villa de estilo ecléctico y dos alturas situada en un amplio recinto ajardinado. Su disimetría compositiva surge de la adición de dos cuerpos de distinta altura que permiten el juego escalonado de sus cubiertas. El principal, de dos alturas, exhibe una simétrica fachada -asomada al paseo del Limonar- en la que se conjugan elegantemente el macizo tramo central y las amplias superficies acristaladas de los balcones curvos con ciervo de madera y soportes metálicos. El cuerpo trasero, más alto que aquél por la adicción de una planta, repite en los enmarques de sus vanos la misma composición historicista contemplada en el hastial principal, aunque con menor riqueza decorativa.

**OBSERVACIONES**  
Rehabilitado en fechas recientes para nuevos usos, su estado de conservación es óptimo.

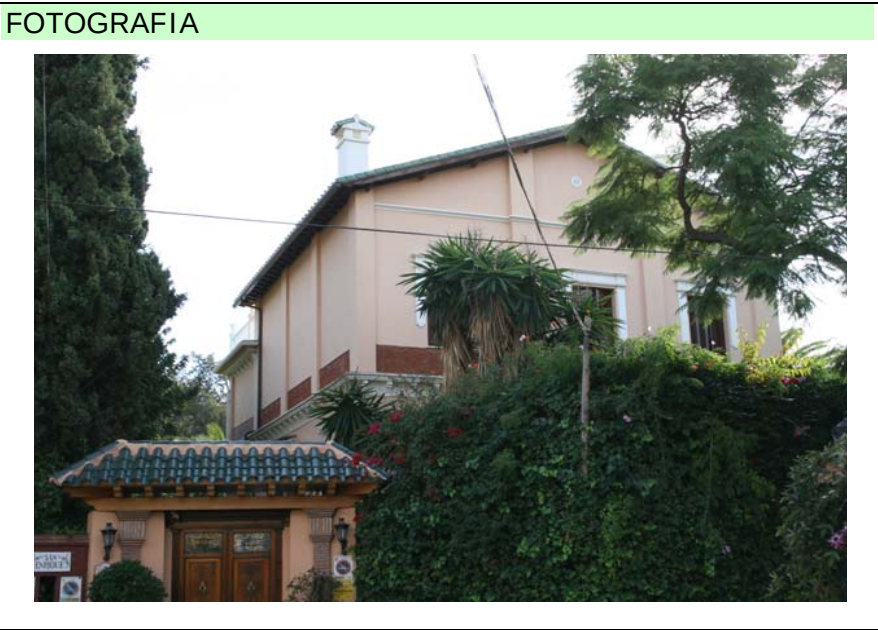
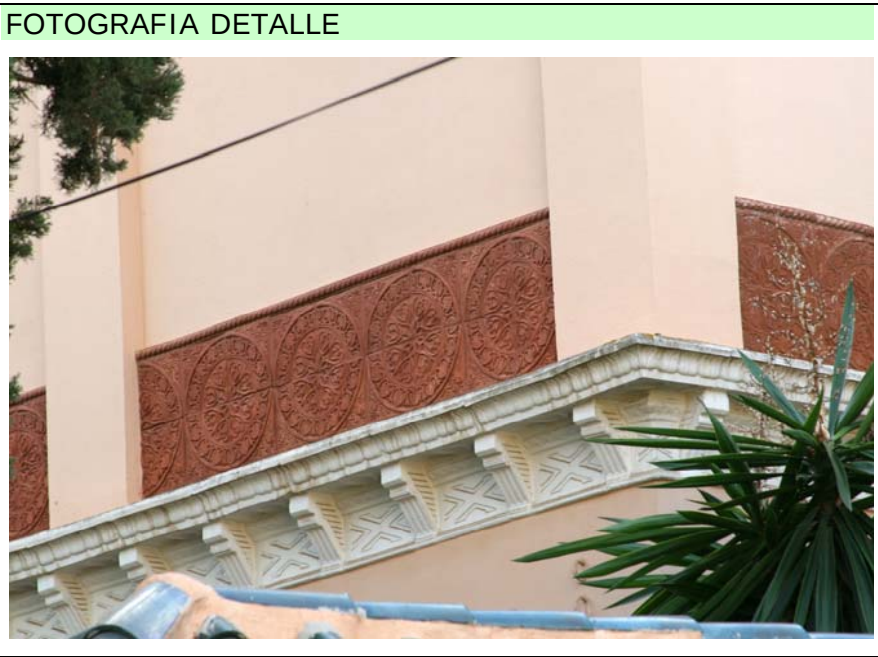
Villa de estilo ecléctico y dos alturas, rodeada por jardín. En la sencilla concepción de su cúbica volumetría se materializan los principios clásicos, aunque combinados con rasgos un tipo de arquitectura montañesa en boga en la Málaga de principios del siglo pasado. La sobria organización de sus muros mediante pilastras desnudas -remedo de los pilares de manera- y una cierta propensión a la verticalidad en perjuicio de las proporciones clásicas responden a esta última tendencia; mientras, la decoración es netamente historicista, como ejemplifican los enmarques pétreos de los vanos y el curioso friso de cerámica decorado con rosetas sobre una cornisa clásica de piedra.

Óptimo estado de conservación.

Fachadas y volumen envolvente.

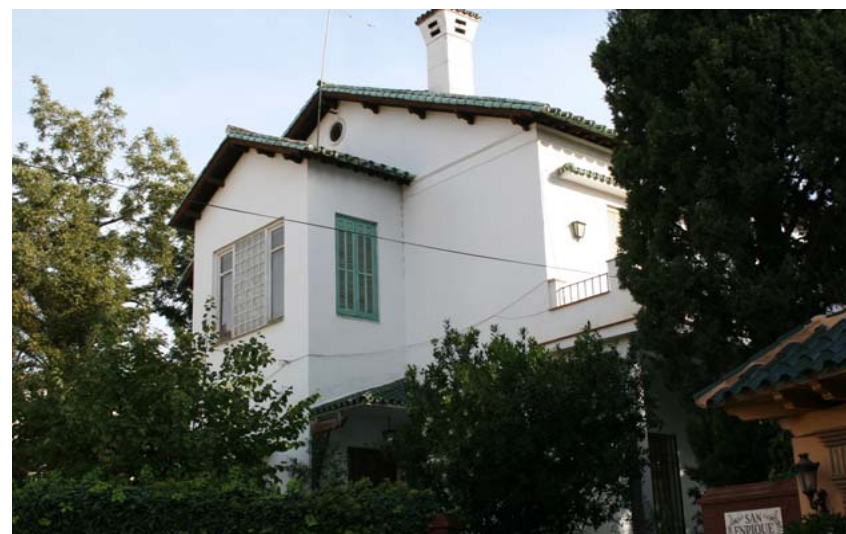
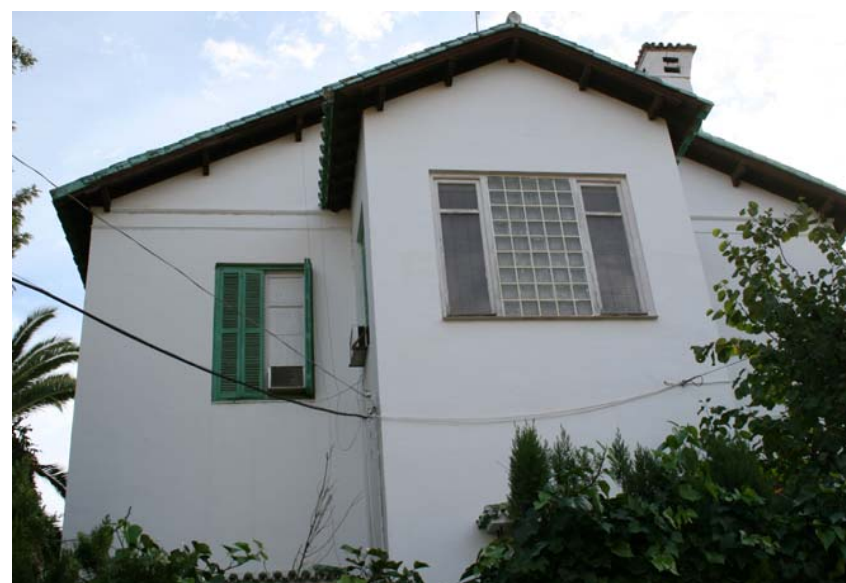
Villa de estilo ecléctico y dos alturas, rodeada por jardín. Su estructura, de reminiscencias montañosas, aloja algunos elementos tomados que se remontan tímidamente al lenguaje de la arquitectura del movimiento moderno, como los ventanales tripartitos con cristal de pavés, sin enmarque alguno, o el pórtico lateral de pilares de planta cuadrada. Los techados a dos aguas con tejas de verde vidriado, los discretos aleros de madera y la composición triangular de los frentes remiten, por el contrario, a la siempre exitosa arquitectura regionalista, aunque sea de zonas más pluviosas y frías que la costa malagueña.

Óptimo estado de conservación.

Fachadas y volumen envolvente.

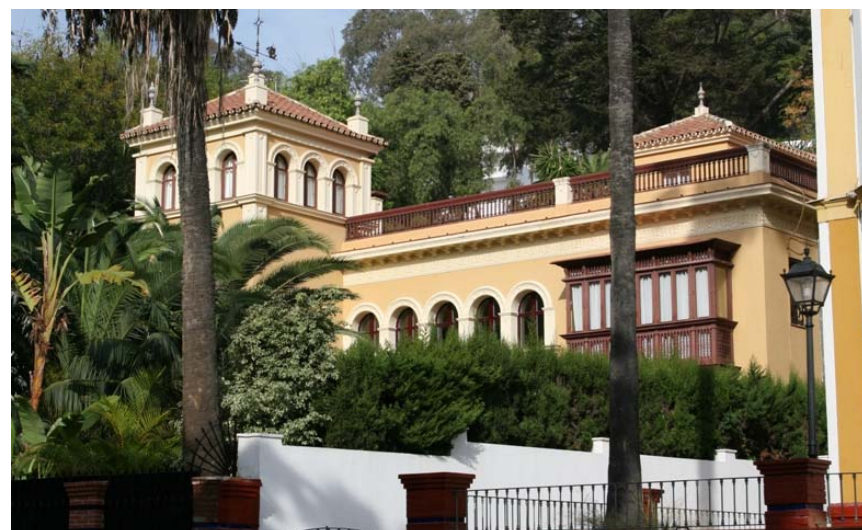
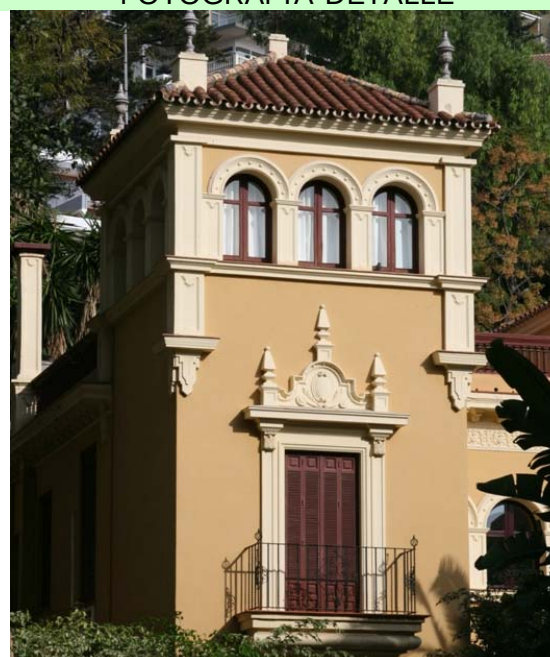
Villa urbana de estilo ecléctico, inserta en un perímetro ajardinado y estructurada en dos plantas con orientación sur. La ornamentación ecléctica se combina con una estructura y distribución clásicas, destacando el torreón mirador semi-exento en la esquina suroeste de planta cuadrada. El centro de la primera planta y el cuerpo superior de la torre están abiertos por arcos de medio punto, enmarcados con molduras y separados mediante pilastras. En la fachada principal destaca también un balcón con ciervo de madera en la primera planta. La cubierta del edificio está concebida a modo de terraza con una balaustrada perimetral, sobresaliendo por la parte posterior el volumen que cubre la caja de escalera.

Edificio habitado; buen estado de conservación.

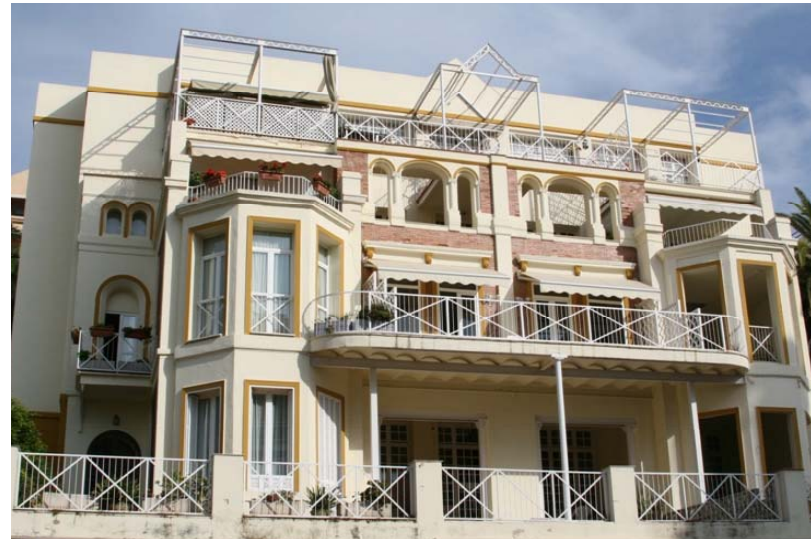
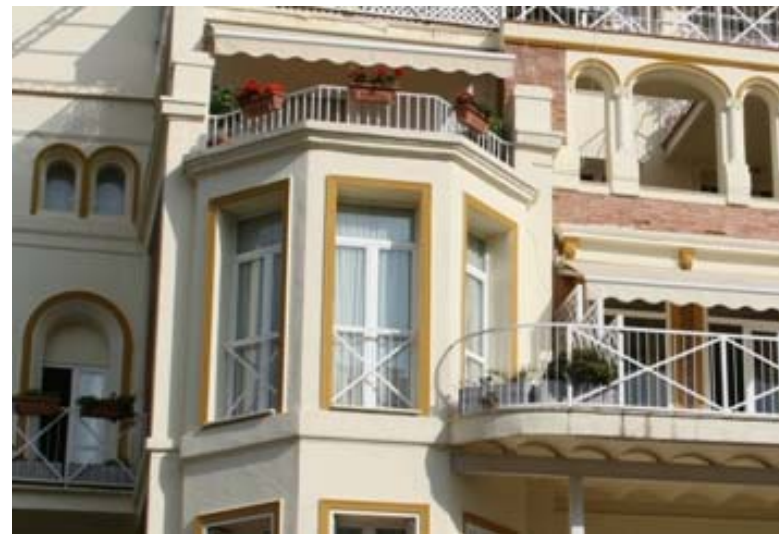
Edificio plurifamiliar de estilo ecléctico y estructura funcionalista, adaptado a su situación en ladera, con orientación sur mirando hacia el mar. Consta de cuatro plantas distribuidas simétricamente entorno a un eje central y una planta baja, a pie de calle, con locales comerciales. La cubierta de la planta baja funciona como amplia terraza rectangular a la primera planta (solución muy difundida en las construcciones en ladera de la zona), en la que sobresalen dos cuerpos poligonales con amplios ventanales en todas sus caras. Estas estructuras poligonales ocupan la primera y segunda planta, sirviendo su cubierta de terraza en la tercera, donde también destacan unas particulares logias de arcos, compuestos por arcos de medio punto sobre semicolumnas jónicas. Como particularidad, el edificio también cuenta con elementos sustentantes de hierro forjado y algunos paramentos con ladrillo visto.

Edificio habitado; buen estado de conservación. Restaurado-reformado por la comunidad de propietarios.

La profunda transformación del edificio respecto de su concepción original, con el adosamiento de un edificio plurifamiliar en altura, hace considerar que el único elemento constructivo digno de interés sea la fachada sur.

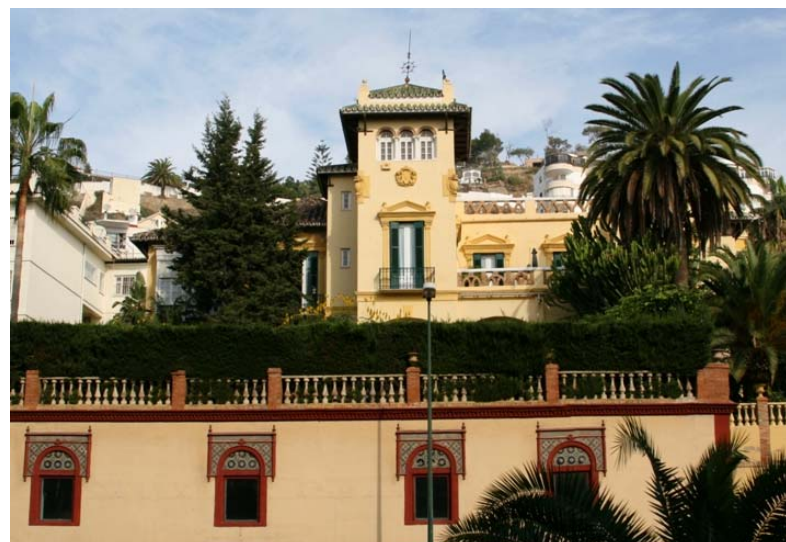
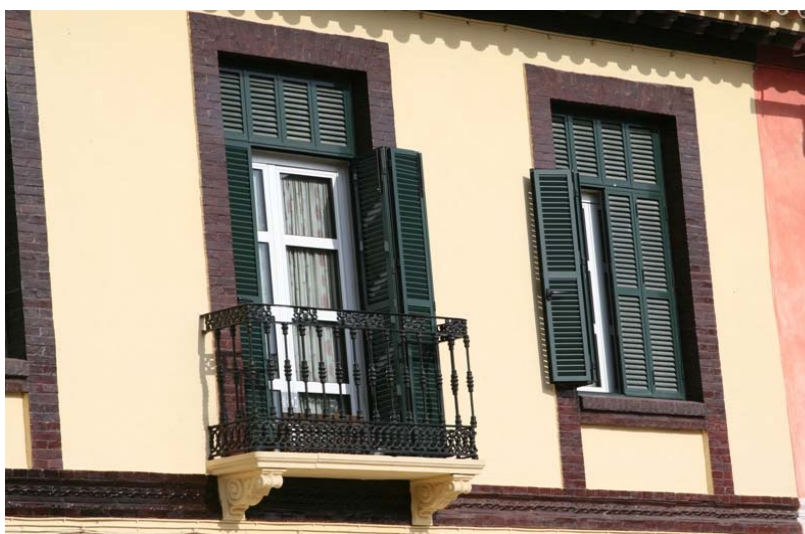
“La Bouganvilla”, villa urbana construida sobre ladera sur del monte Sancha, en el margen norte del antiguo Camino de Vélez, y con fachada principal orientada hacia el mar. El edificio se asienta sobre un gran talud, aprovechado a pie de calle para abrir locales, actualmente con uso comercial, en dos alturas con alfiles de mayólica de estilo neomudéjar. En la parte superior de este cuerpo de base se levanta la villa y un amplio recinto ajardinado de frondosa vegetación y bordeado por una balaustrada entre pilares rematados por jarrones. En la fachada del edificio destaca el pórtico abierto al jardín por medio de arcos rebajados sobre recias columnas de orden compuesto. En altura destaca la torre mirador de planta cuadrada con balcón en la planta noble, rematado por un frontón clásico, al igual que el resto de ventanales de esta planta. La torre también incluye escudo y tres vanos con arco de medio punto de ladrillo visto, bajo volado alero con escuadras de madera.

- **Superficie :** 1.000 M2
- **Tipología :** AISLADA
- **Altura :** B+1+A
- **Estado de conservación :** BUENO

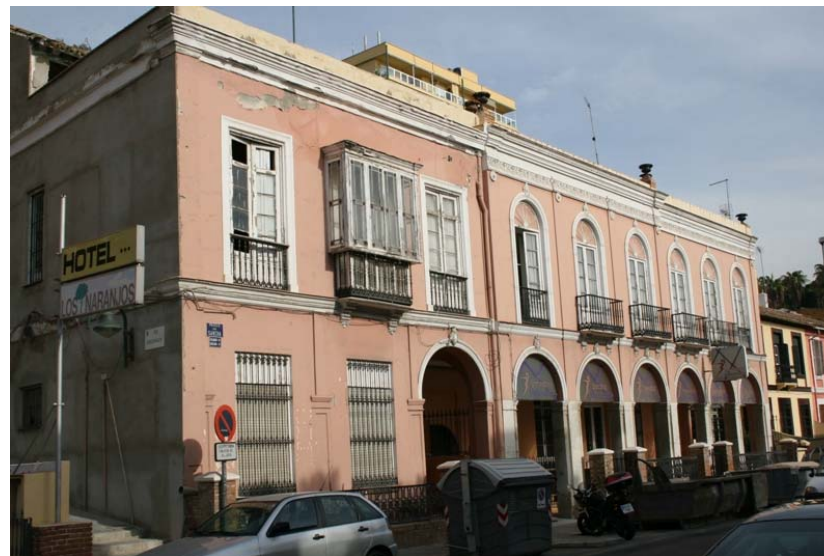
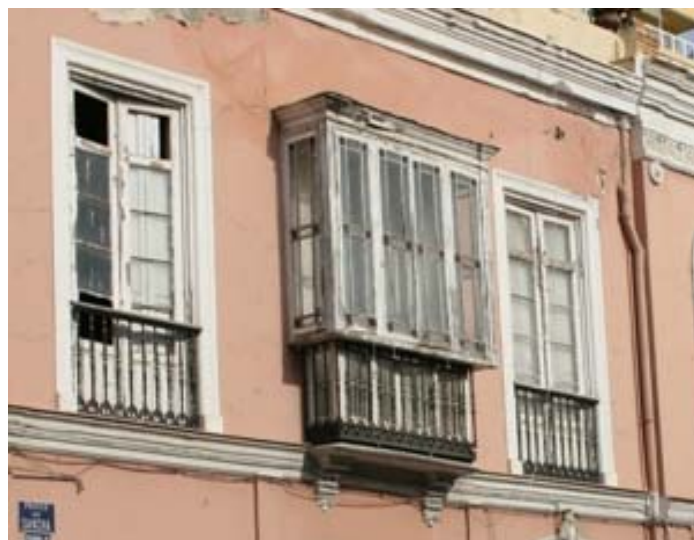
Edificio de viviendas de composición clásica y sobria ornamentación, con planta rectangular y dos alturas. La planta baja, alineada con la calle, se abre mediante una galería de arcos de medio punto sobre pilares de piedra. En la planta superior hay balcones sobre ménsulas con ventanales con arcos de medio punto y friso festoneado en la cornisa superior. En la terraza se incluyen jarrones de tradición clásica sobre cortos pilares de ladrillo. El edificio cuenta con algunas reformas, arcos cegados y pintura color salmón.

- **Superficie :** 660 M2 Conjunto
- **Tipología :** ADOSADA-ALINEADA
- **Altura :** B+1
- **Estado de conservación :** BUENO
