Zona **LIMONAR-MALAGUETA**

Dirección **PASEO SALVADOR RUEDA, Nº 11**

Referencia **A49**

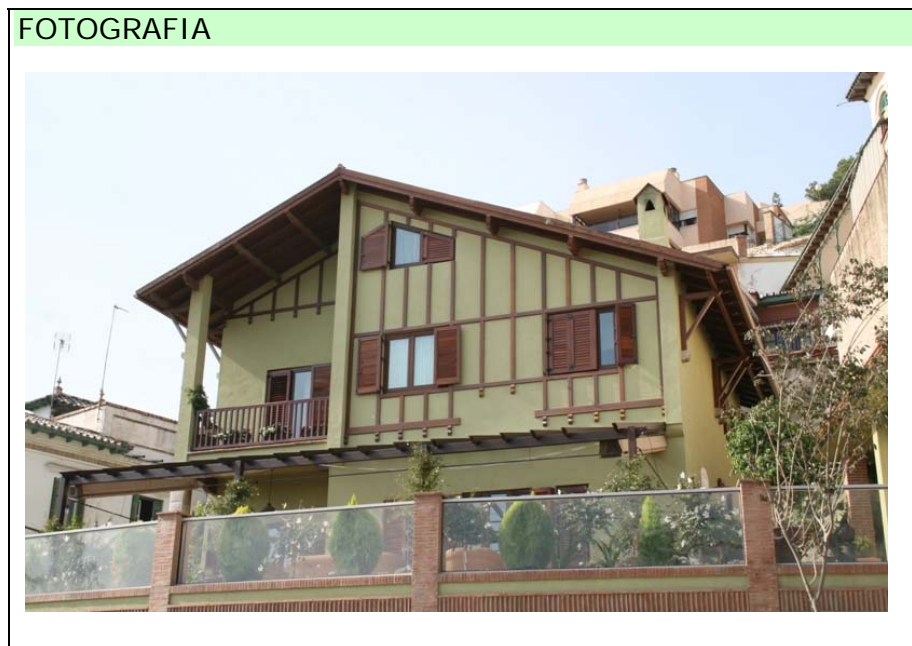
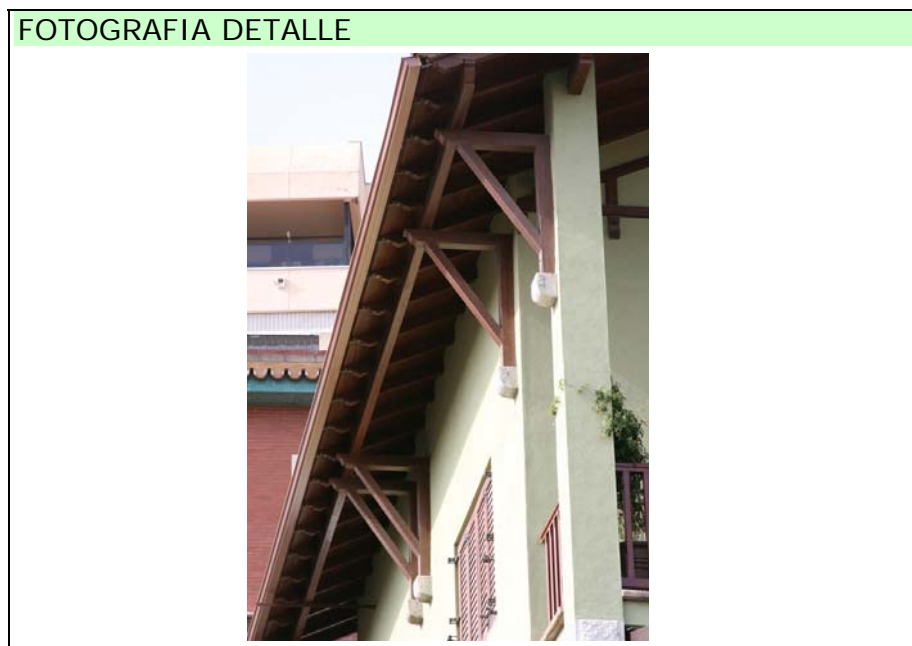
DESCRIPCION
 Villa regionalista construida en ladera de estilo vasco, con tejado a dos aguas asimétrico y juego en la fachada de elementos de madera y de piedra (listones, aleros, marcos, escuadras sobre modillones de piedra, etc.). La vivienda se erige sobre un cuerpo a pie de calle que hace las funciones de muro de contención y a la vez sirve para abrir locales. La parte superior de este cuerpo bajo se ha utilizado como gran terraza.

- **Superficie :** 340 M2
- **Tipología :** AISLADA
- **Altura :** B+1+A
- **Estado de conservación :** BUENO

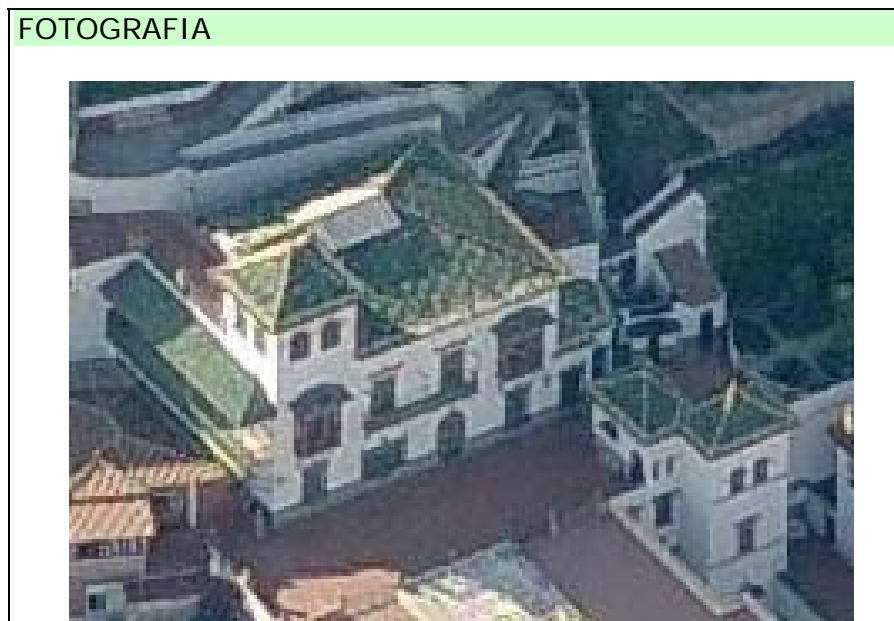
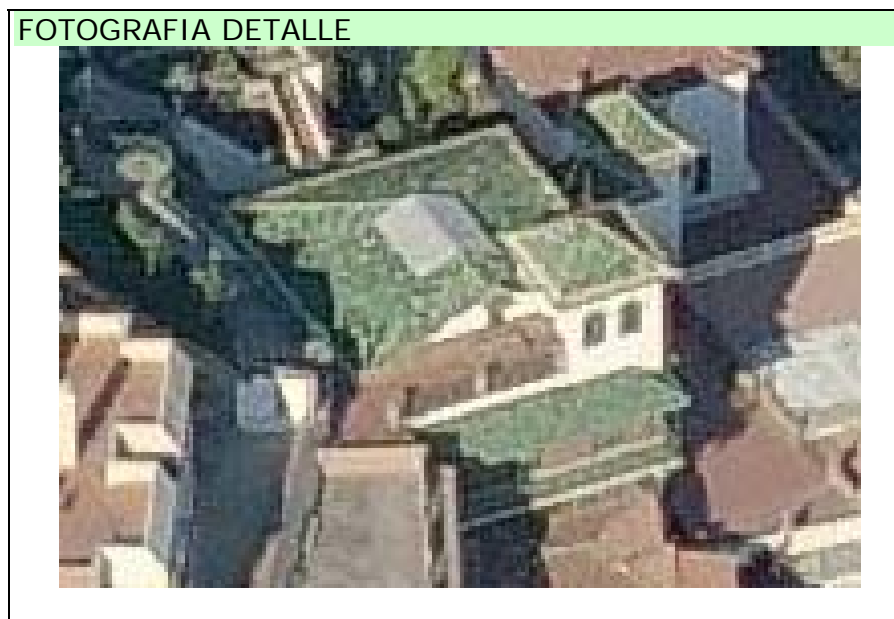
Villa urbana construida en ladera, en el margen del Paseo Salvador Rueda, de estética rural y construida, como el resto de edificaciones vecinas, sobre un gran cuerpo o muro de contención que se adapta a la inclinación del terreno y en el que se abren locales a pie de calle. La villa cuenta con dos alturas con un cuerpo central retranqueado con galería de arcos en la planta inferior, balcón en la superior y remate a modo de torre-mirador, muy acorde con su estratégica situación sobreelevada y cercana al litoral. Particular relevancia adquieren los apliques de forja en rejerías, barandas y escuadras, y los frontones triangulares de inspiración clásica sobre las ventanas de la planta superior. Las cubiertas de teja policromada dan cobijo a volados aleros con placas de cerámica entre ménsulas.

- **Superficie :** 500 M2
- **Tipología :** AISLADA
- **Altura :** B+1
- **Estado de conservación :** BUENO

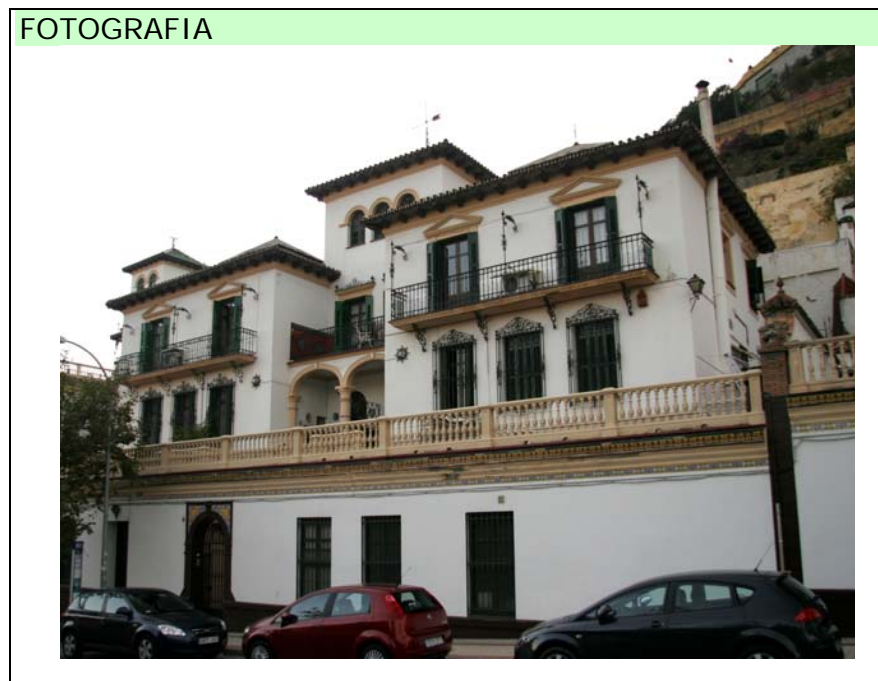
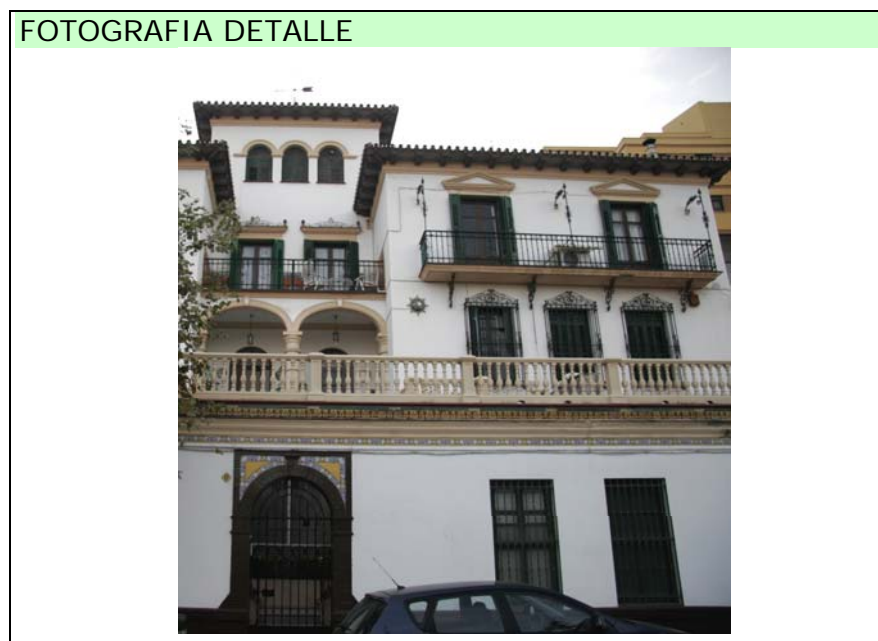
DESCRIPCION
 Edificio exento, edificada en ladera, conformado por 3 volúmenes, el central más alto y retranqueado. Gran basamento con garajes, locales y puerta de acceso a la finca. Dos viviendas simétricas con doble escalera de subida. Dos cuerpos en altura con una gran terraza sobre el muro inferior que se delimita por balaustrada. Dos arcos escarzanos con columna central y medias adosadas dan paso a las 2 viviendas simétricamente invertidas. Desde aquí parte el cuerpo central, más alto y retranqueado, vanos simétricos en el segundo cuerpo y ático con tres arquillos de medio punto. tejado a 4 aguas. Cuerpos laterales con el mismo ritmo: 3 ventanas primer cuerpo, balcón corrido de sabor malagueño en el segundo y vanos coronado por frontón triangular. Tejado a 4 aguas. Alero de madera apoyado en canecillos recorre toda la fachada, uso de azulejos entre los canecillos. Paramento blanco, molduras geométricas muy simples, contraventanas de palillería verde, teja curva, rejas muy andaluzas con copetes de de tornapuntas, que se repiten en la veleta y los copetes del tejado.

- **Superficie :** 550 M2
- **Tipología :** AISLADA
- **Altura :** B+1+A
- **Estado de conservación :** BUENO

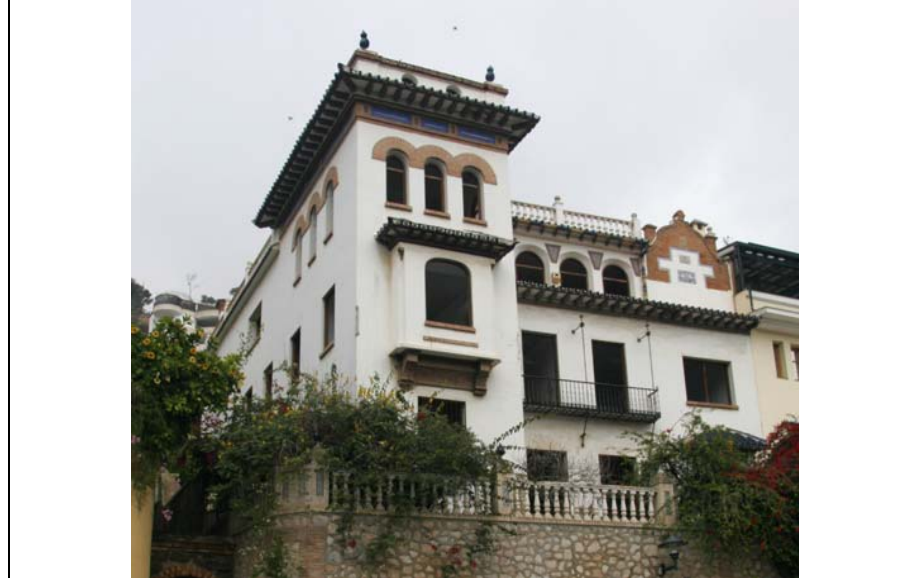
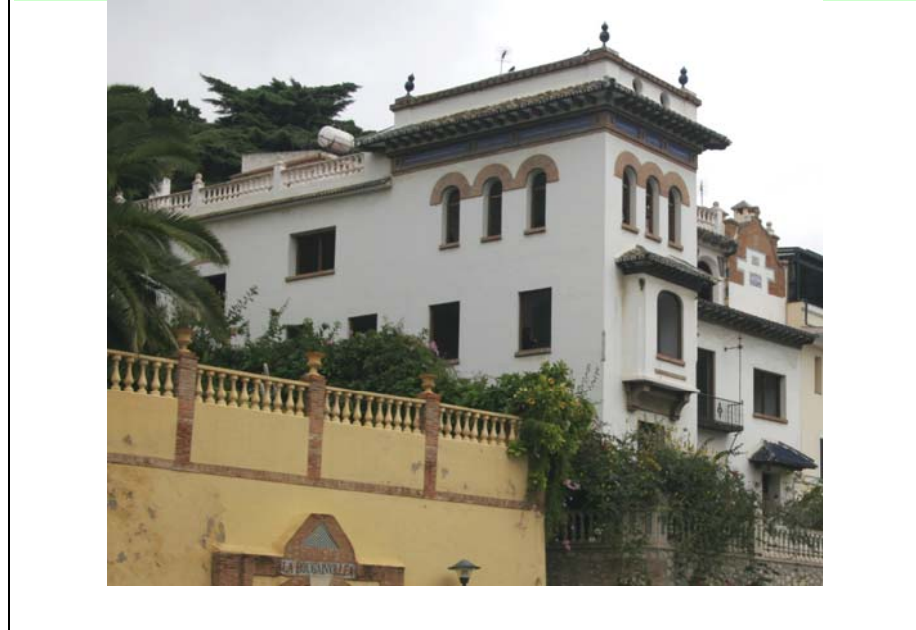
FOTOGRAFIA

Villa sobre alto muro de sillarejo, compleja en volúmenes, paramento blanco, tres cuerpos en altura, que se cierran con terrazas. Del volumen general se adelanta una torre, que en su segundo cuerpo presenta una ventana en saledizo sobre ménsula, tres arquillos con dovelas en la rosca del arco en el tercero (que se repiten en fachada lateral), y tejazoz de teja curva verde sobre canecillos en tres de sus caras. Antepecho de obra en terraza con óculos y elementos ajarronados. El cuerpo más retranqueado se organiza en dos pares de vanos adintelados, el segundo cuerpo con balcón volado en forja sobre tornapuntas. Acceso en el primer cuerpo cubierto por tejadillo a tres aguas sobre tornapuntas. Un tejado en voladizo sobre canecillos delimita el paso al último cuerpo, organizado en tres arquillos de medio punto con dovela de azulejo en albanegas, y frontón mixtilíneo en fábrica de ladrillo y decoración de azulejos.

- **Superficie :** 670 M2
- **Tipología :** AISLADA
- **Altura :** B+2
- **Estado de conservación :** BUENO

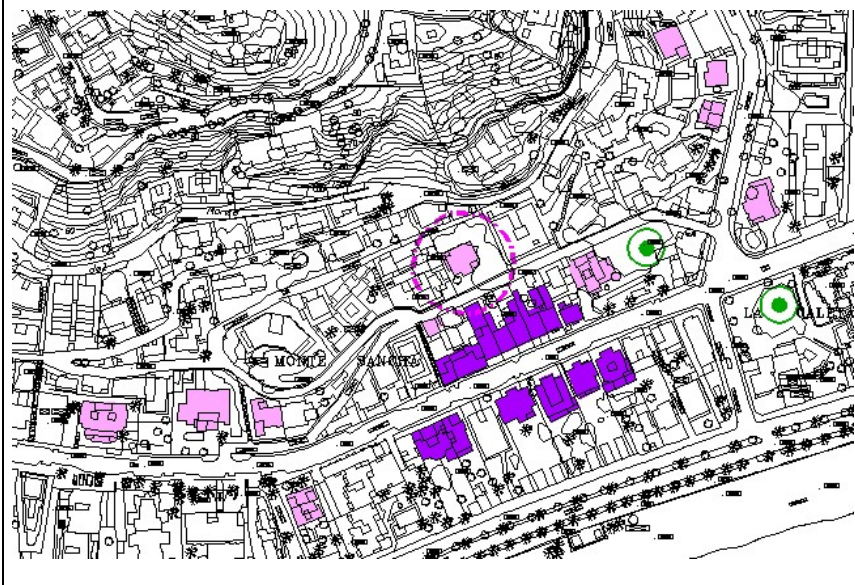
FOTOGRAFIA

Villa sobre gran basamento en obra, paramento tiroleado, bajo el que se sitúan oficinas, cocheras y acceso a la vivienda desde escalera. Ante la villa, un jardín. Describe una planta cuadrangular, en los que avanzan el volumen del porche, en madera, de dos cuerpos aterrazados. El bajo, 3 arcos de medio punto sobre pilares. El alto, configurado a partir de un entarimado de alero, ricamente calado, dos arcos de medio punto frontales y uno a cada lado. Otro de los volúmenes que sobresalen es el del mirador poligonal, en la fachada lateral. En alzado, dos cuerpos más ático. Las cubiertas combinan el tejado a dos aguas, sobre la que destaca una buhardilla con ventana poligonal (con tejado a cinco aguas), con la cubierta de semicopete o de peto quebrado sobre el porche. Todas las cubiertas con teja de escama. Ordenación de vanos muy geométrica, todos adintelados. Interesante el alero volado bajo el ático (sustentado por canecillos) y los canes visibles labrados bajo el tejado a dos aguas.

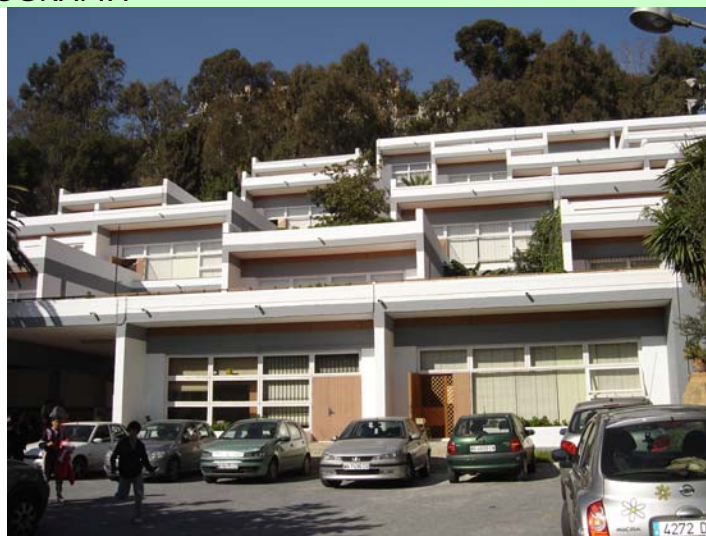
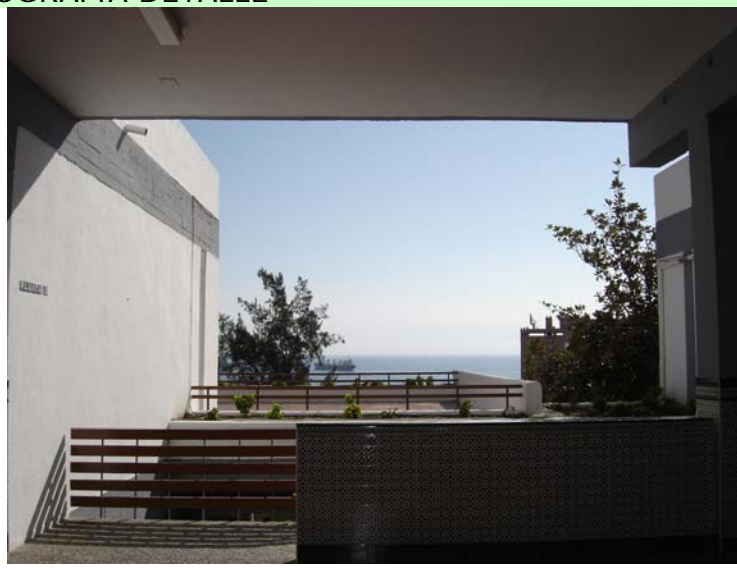
FOTOGRAFIA

El conjunto construido destaca por su sorprendente adecuación al espacio natural en el que se halla enclavado -conseguida a través de varios niveles dispuestos mediante sucesivos retranqueos-, dando como resultado una arquitectura muy ligera, sin masa o volumen edificado de importancia. Esta ligereza se elabora a través de los diversos niveles y continuadas terrazas, con predominancia de la horizontalidad del hormigón, el uso del tono blanco y del cristal, que permite una gran luminosidad en el interior de las aulas y demás dependencias. Las distintas plantas son planteadas en suaves ascensos, donde pueden apreciarse numerosas soluciones de diseño de importancia y la integración de jardineras, teniendo desde cualquier punto unas bellas vistas a la bahía. Lo construido posee una vigencia muy efectiva en la actualidad.

- **Superficie :** 2.500 M2
- **Tipología :** AISLADA
- **Altura :** B+5 (Escalada sobre la topografía)
- **Estado de conservación :** BUENO

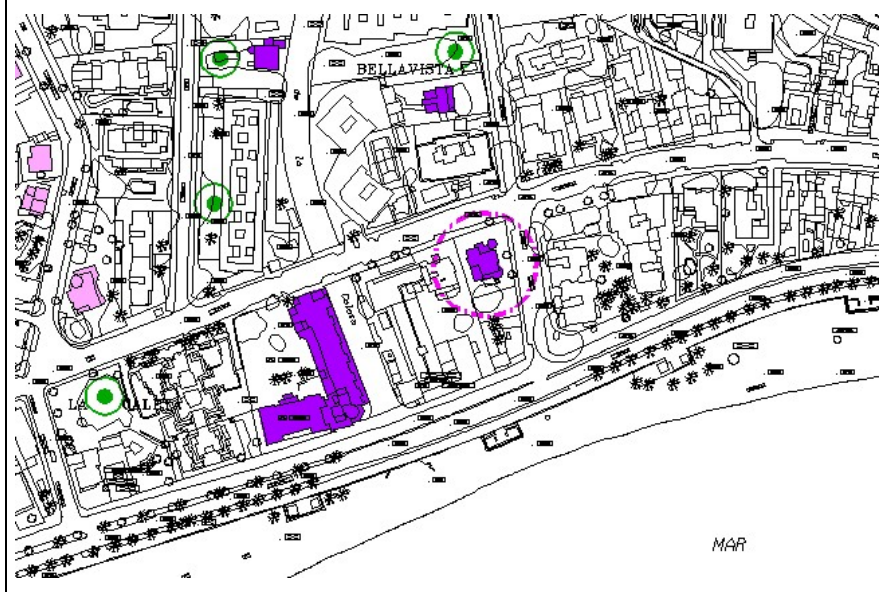
FOTOGRAFIA

Edificio en planta cuadrangular, con complejo juego de volúmenes en alzado (dos y tres cuerpos). Paramento enlucido. Destaca torre octogonal –izquierda-, de cuerpo bajo y dos plantas. Cubierta a ocho vertientes, teja plana vidriada, alero corrido sobre canes de madera que apean en viga y ésta, en tornapuntas de forja (fórmula que mantiene toda la cubierta) En el extremo opuesto, torre cuadrada, cubierta de pabellón, galería de 6 arquillos (3 en lateral) de medio punto con clave resaltada. El edificio descansa sobre basamento de piedra y fábrica de ladrillo. El segundo cuerpo se separa por entablamento con decoración de grutesco que corta longitudinalmente todo el edificio. Fachada principal, asimétrica, donde se adelanta el cuerpo de ingreso, con arco muy rebajado sobre pilar con columnas abalaustradas adosadas. Fachada al mar con escalera de ingreso abalaustrada, y gran cuerpo acristalado. Los vanos, en casos adintelados, otros de medio punto, se decoran, según los casos, con frontón triangular, tejeroz, friso de grutesco, marco en tranquero y alfeizar. La decoración grutesca asciende por pilastras adosadas y frisos; la cubierta, de teja vidriada plana, de paños compuestos, se remata por cresterías. Rejería artística.

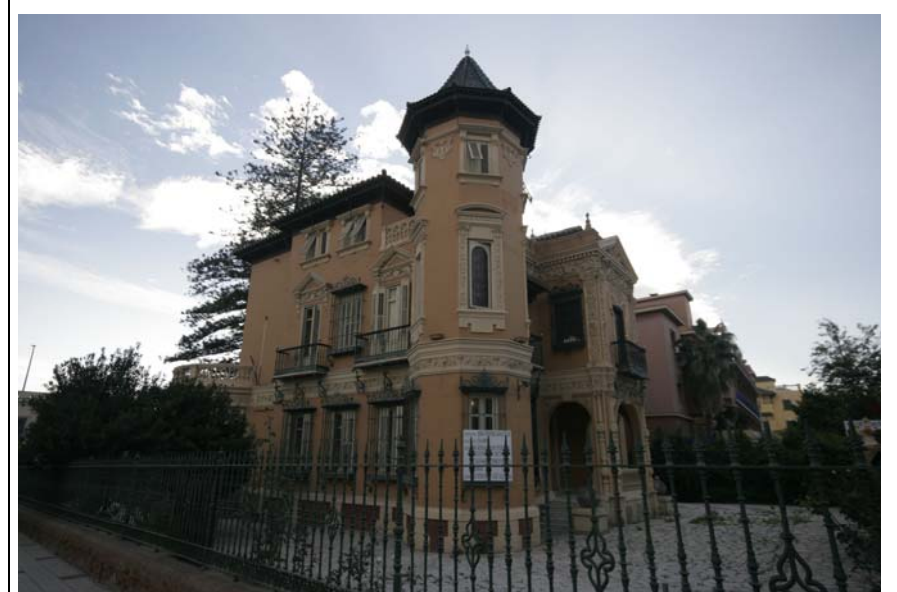
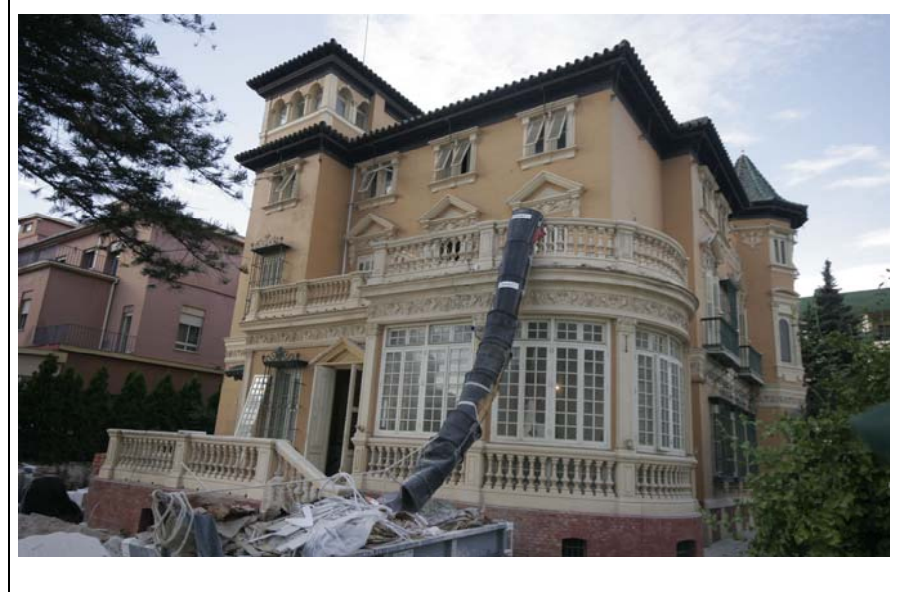
- Superficie : **870 m2**
- Tipología : **AISLADA**
- Altura : **B+2+A**
- Estado de conservación : **BUENO**

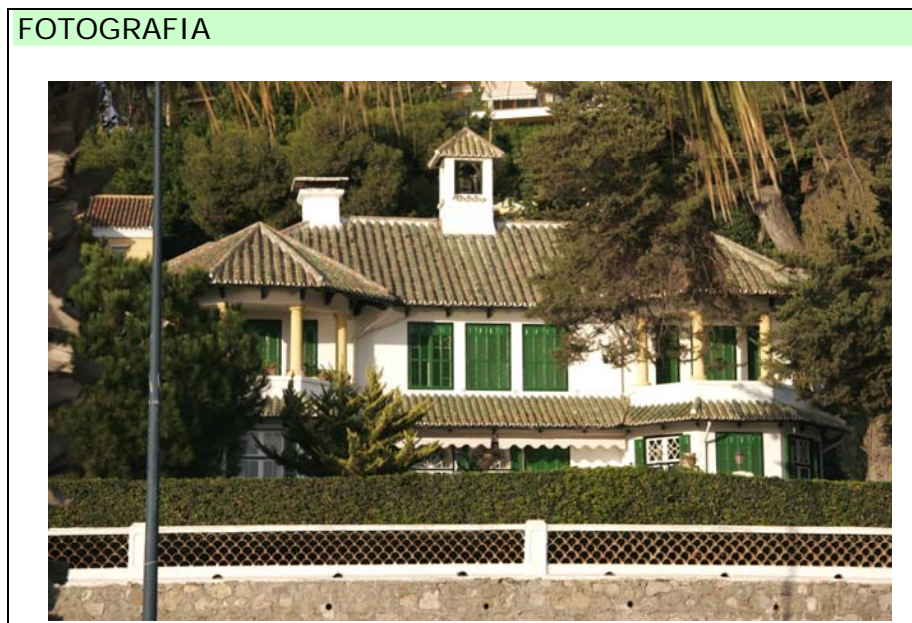
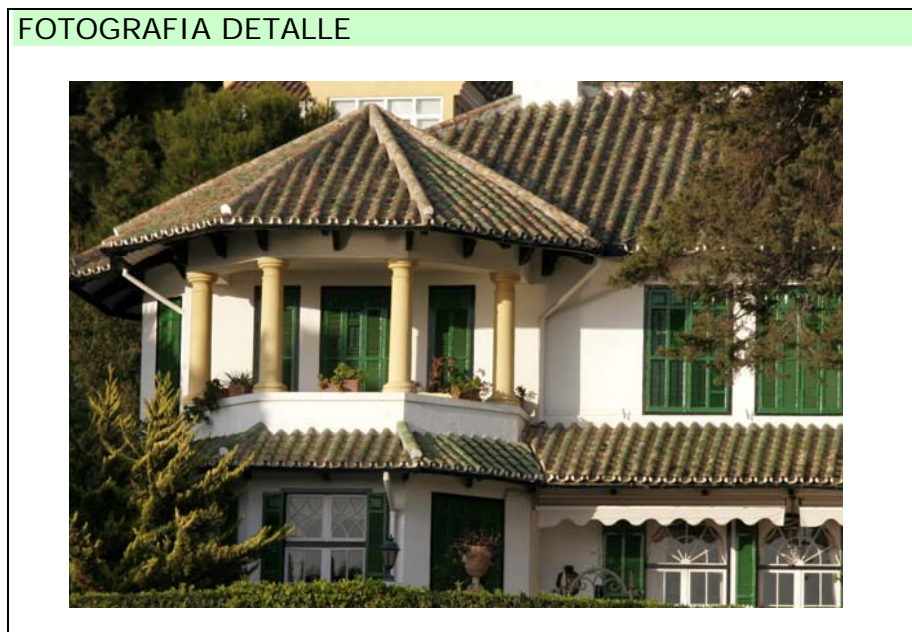
DESCRIPCION
 Vivienda sobre gran muro de contención de aparejo en sillarejo y antepecho en arquillos de teja. Planta en "L", simétrica en fachada principal (al sur). Cubiertas a dos aguas en el bloque principal. Dos cuerpos en altura, separados horizontalmente por tejadillo volado sobre ménsula en escuadra que recorre todo el edificio. Dos volúmenes se adelantan en fachada principal, poligonal, de tres paños, tejadillo a tres aguas y mirador en terraza; cuatro columnas sustentan el vuelo del mirador. Se cierra por tejado a tres aguas. La fachada lateral oeste, volumen similar sin mirador. En fachada sur, estos dos volúmenes enmarcan la calle central, donde el juego de tres vanos adintelados se repite en altura, en el bajo, accesos a terraza; la fachada lateral este, cinco vanos adintelados en cada cuerpo. El tejado se corona por campanario y dos chimeneas.

- **Superficie :** 650 M2
- **Tipología :** AISLADA
- **Altura :** B+1
- **Estado de conservación :** BUENO

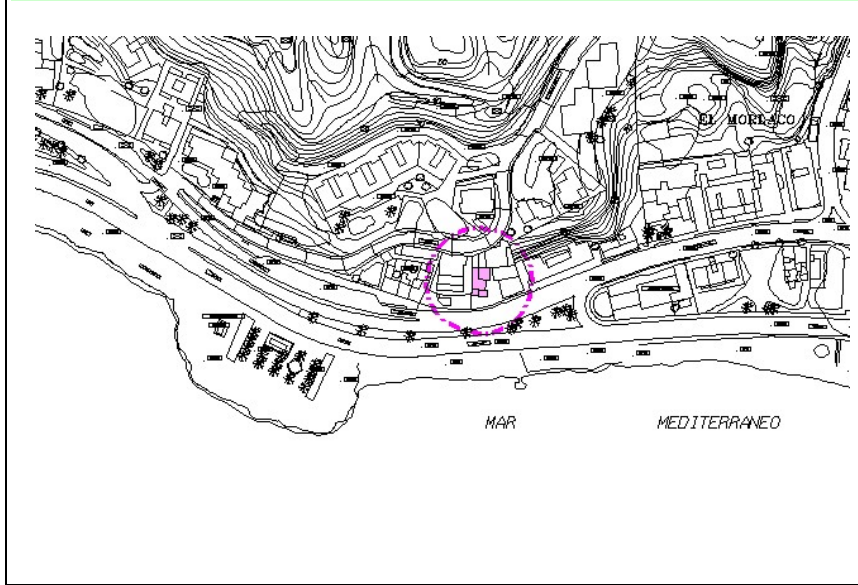
FOTOGRAFIA

Villa en ladera, no exenta, composición compleja en volumen y desarrollo en “u” en planta. La villa se sitúa sobre un gran basamento de sillarejo, sillares en almohadillado de esquina, en pilastras y alrededor de vanos, seguido de aparejo en ladrillo visto, con repertorio decorativo de azulejos, y gran terraza cerrada por elementos de forja. En altura, el edificio tiene dos cuerpos y una torre coronada por azotea. Los vanos, en su mayoría, adintelados, salvo en la torre, tres arcos de medio punto, muy ordenados. El resto del edificio desarrolla diferentes azoteas y terrazas como elementos de cubrición. La decoración, muy ecléctica a partir de ladrillo visto, elementos de forja (rejerías, antepechos, volados sobre tornapuntas, escuadras del voladizo), molduras enmarcando y coronando vanos; tejadillos utilizados en algunas zonas bajo las azoteas y sobre balcones, de teja curva y con alero de madera sobre canes.

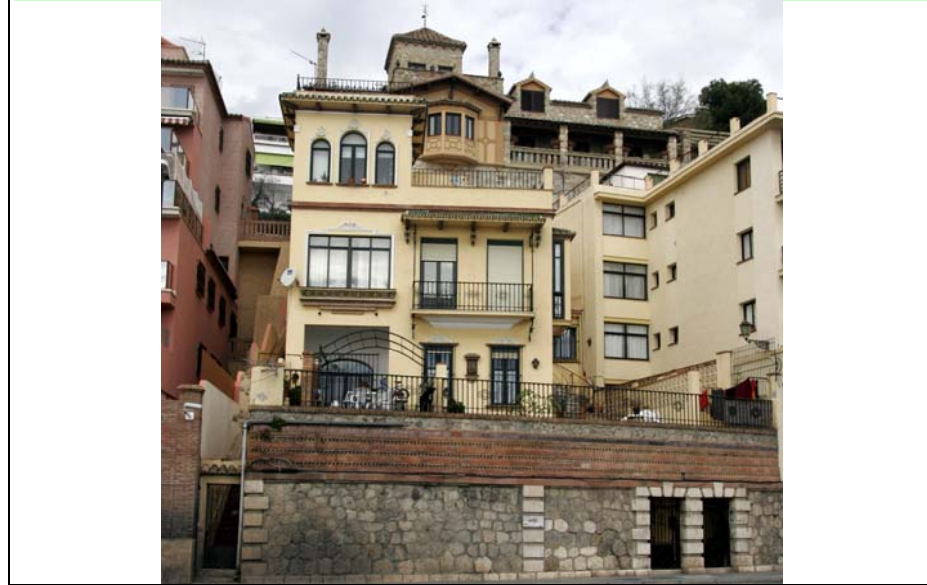
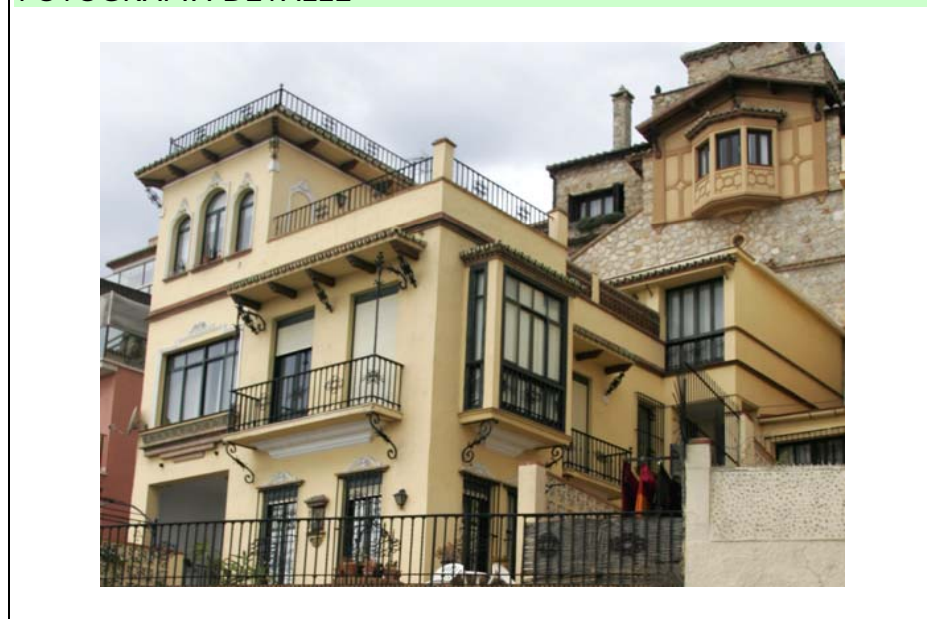
- Superficie : 330 M2
- Tipología : AISLADA
- Altura : B+1+A
- Estado de conservación : BUENO

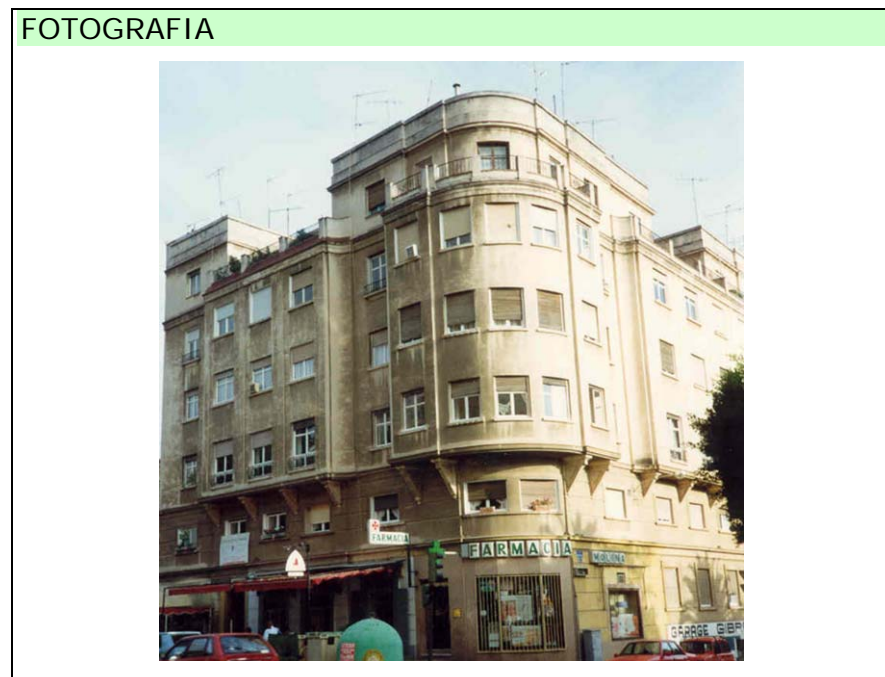
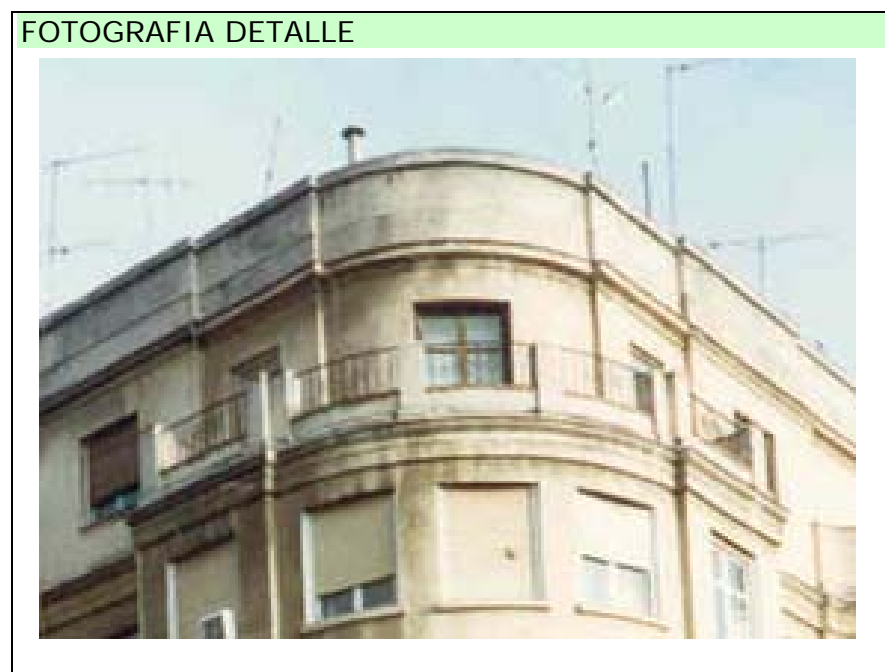
DESCRIPCION
 Planta trapezoidal, no exento, ocupando esquina, hecho que se aprovecha para darle su forma característica en esquina convexa. En altura desarrolla bajo y entresuelo, con paramento estriado a modo de sillares, conformando el basamento del edificio, tres cuerpos (delimitados por cornisa) y ático. El resto del paramento, liso, gris. Se cierra mediante cubierta plana y tejado a dos aguas, sólo en su parte posterior. Las líneas compositivas del edificio, muy ordenadas, se basan en la horizontalidad de los juegos de vanos adintelados y de la doble cornisa que recorre el edificio. La verticalidad se marca por el juego de volúmenes que avanzan desde el compacto del edificio, además de usar simplificaciones de pilastras que enmarcan dos calles de la esquina principal y como recurso cóncavo de paso entre elementos adelantados. Muy interesantes las ménsulas triangulares (de escuadra), muy simplificadas que soportan el vuelo de los volúmenes adelantados

- Superficie : 3.000 M2
- Tipología : ADOSADA-ALINEADA
- Altura : B+6
- Estado de conservación : BUENO

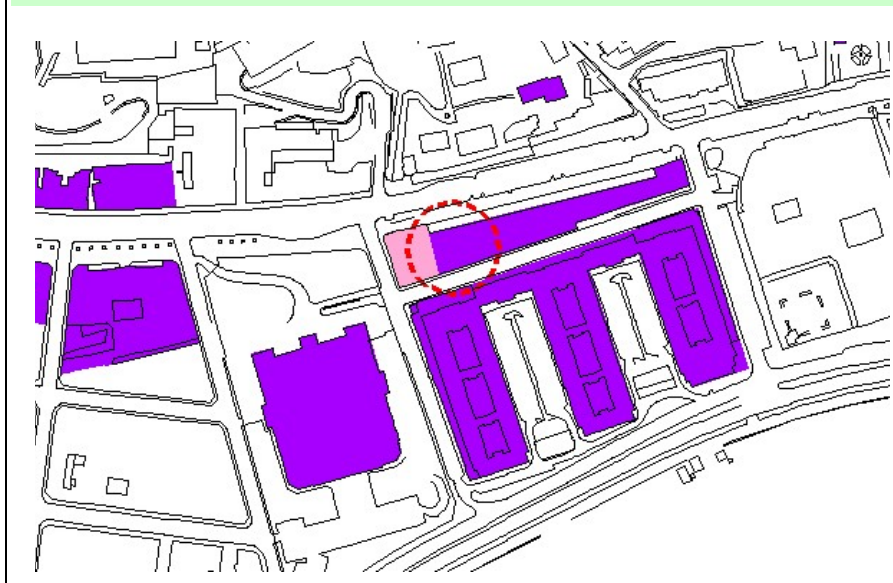
FOTOGRAFIA

Unifamiliar, planta trapezoidal, alineada a la vía, no exenta, jardín delantero. Dos cuerpos (separados por cornisa), tres calles ordenadas simétricamente. Tres vanos adintelados en el primer cuerpo: acceso en primera calle, y dos ventanas con reja regionalista y marco de moldura clásica, rematada por cornisa sobre pequeñas ménsulas. En el segundo cuerpo, mirador central acristalado, con antepecho en forja, diferente del resto; vuelo sustentado sobre cuatro ménsulas. A los lados, balcón sin vuelo con antepecho en forja, marco en moldura clásica y coronado por frontón triangular sobre mensulillas. Bajo el pequeño vuelo de la cubierta, cornisa sustentada sobre ménsulas. La cubierta, a dos aguas, de teja curva, cae también hacia la calle Navas de Tolosa, que describe el límite de estas viviendas en su fachada posterior. Paramento enlucido con pequeñas verdugadas incisas horizontales.

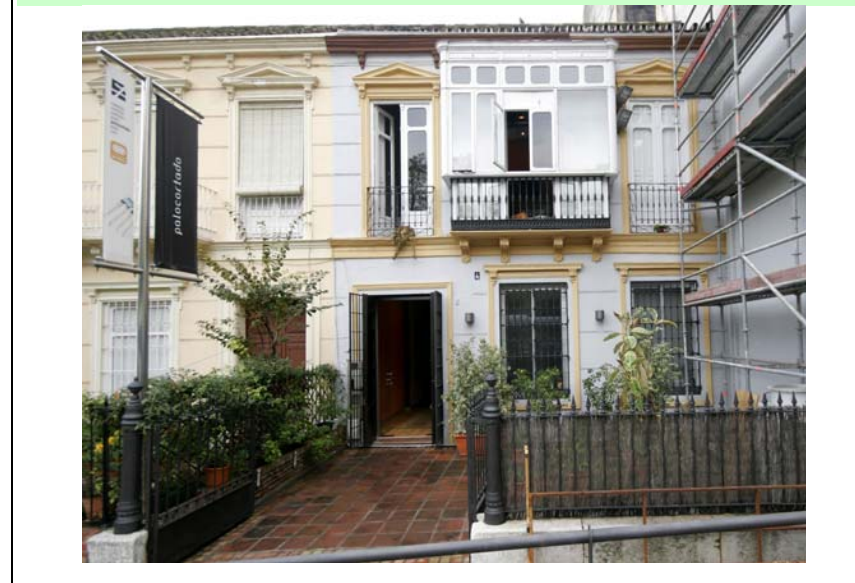
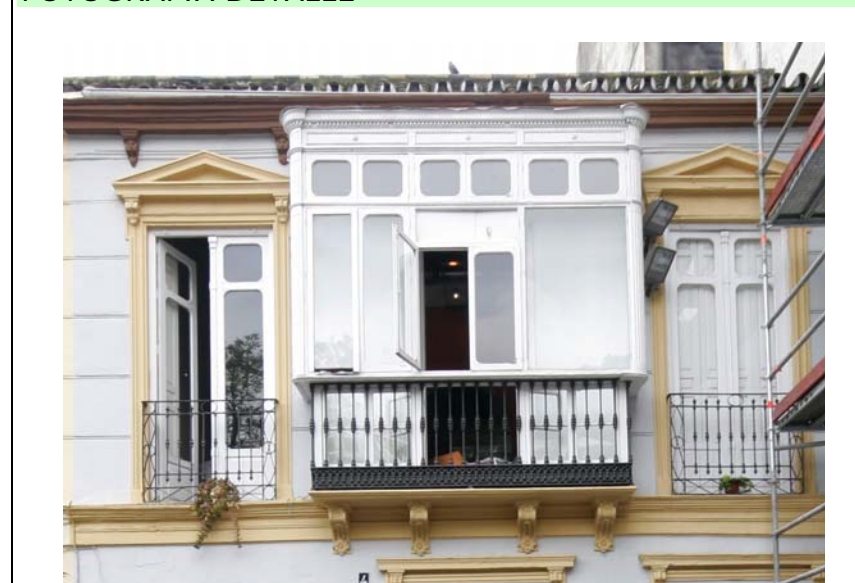
- **Superficie** : 310 M2
- **Tipología** : ALINEADA-ADOSADA
- **Altura** : B+1
- **Estado de conservación** : BUENO

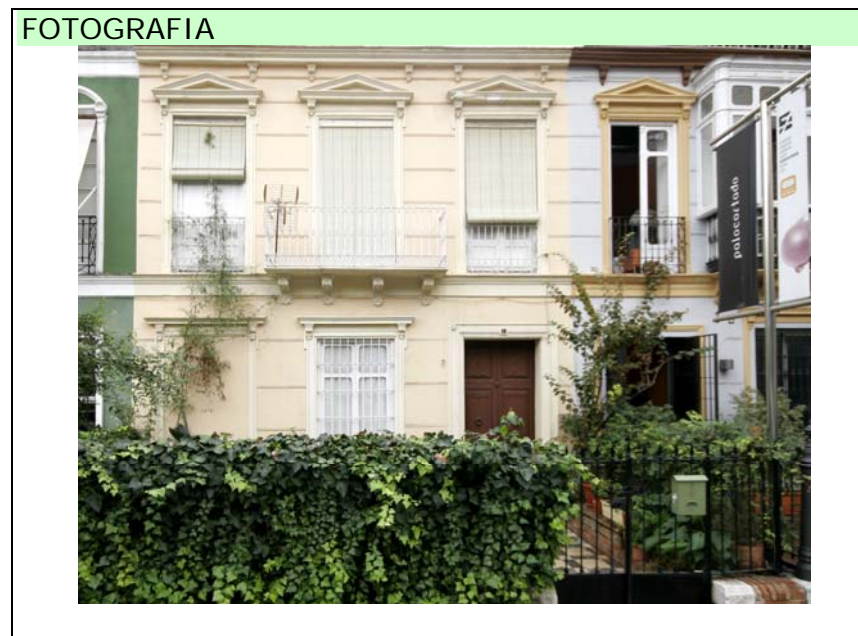
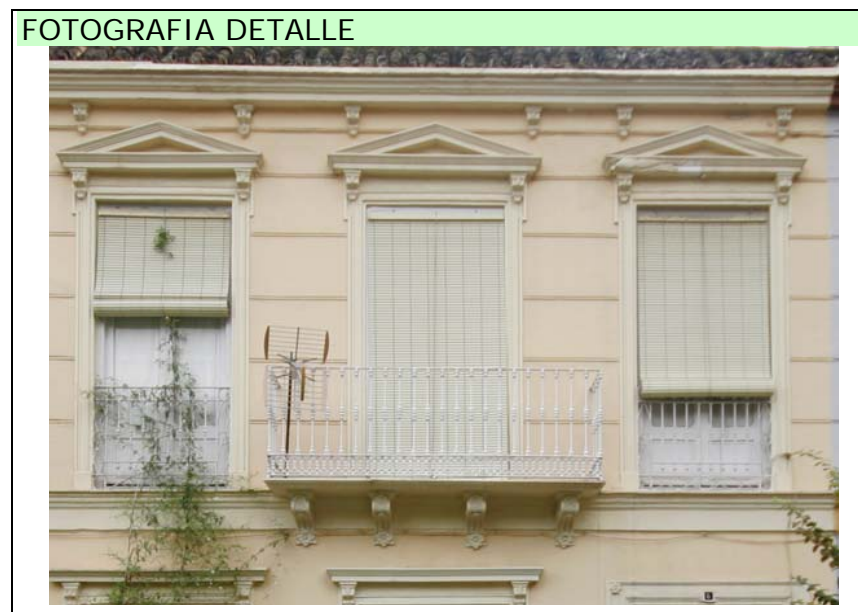
Vivida unifamiliar, planta trapezoidal, alineada a la vía, no exenta, jardín delantero. Dos cuerpos (Separados por cornisa), tres calles ordenadas simétricamente. Primer cuerpo: tres vanos adintelados, acceso en tercera calle, una ventana (otra cegada) con reja regionalista y marco de moldura clásica, rematada por cornisa sobre pequeñas ménsulas. Segundo cuerpo: en el eje de simetría, balcón volado con antepecho en forja y vuelo sustentado sobre cuatro ménsulas. A los lados, balcón sin vuelo con antepecho en forja; en los tres vanos, marco de moldura clásica coronado por frontón triangular sobre mensulillas. Bajo el vuelo de la cubierta, cornisa sobre ménsulas. Cubierta a dos aguas de teja curva que cae hacia la calle Navas de Tolosa, el límite de estas viviendas en su fachada posterior. Paramento enlucido con pequeñas verdugadas incisas horizontales.

- **Superficie :** 310 M2
- **Tipología :** ALINEADA-ADOSADA
- **Altura :** B+1
- **Estado de conservación :** BUENO

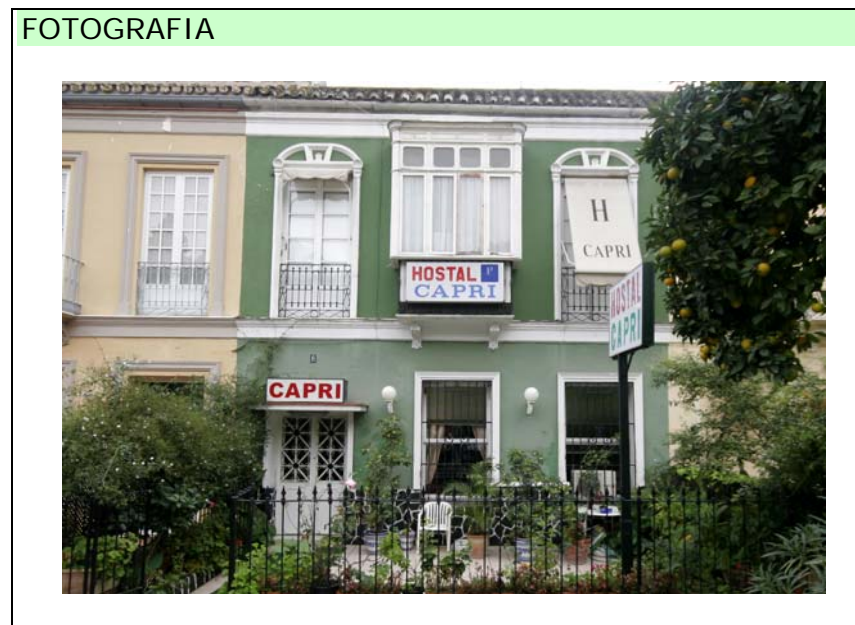
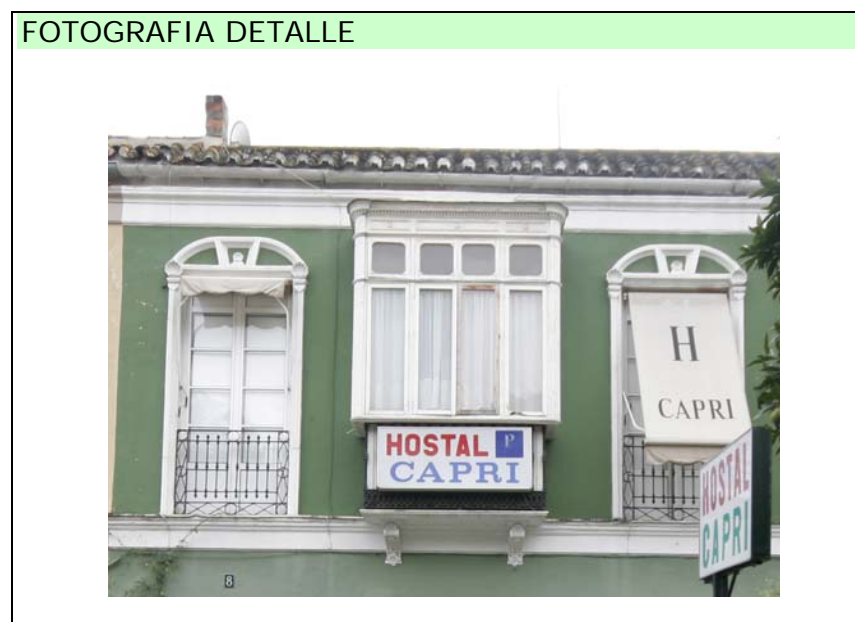
DESCRIPCION
 Vivienda unifamiliar, planta trapezoidal, alineada a la vía, no exenta, jardín delantero. Dos cuerpos (Separados por cornisa), tres calles ordenadas simétricamente. Primer cuerpo: tres vanos adintelados, acceso en primera calle, dos ventanas con reja regionalista y marco de moldura clásica; pequeña marquesina sobre acceso (elemento posterior). Segundo cuerpo: en el eje de simetría, mirador acristalado con antepecho en forja y vuelo sustentado sobre dos ménsulas. A los lados, balcón sin vuelo con antepecho en forja, marco de moldura clásica coronado por frontón mixtilíneo. Bajo el vuelo de la cubierta, cornisa. Cubierta a dos aguas de teja curva que cae también hacia la calle Navas de Tolosa, el límite de estas viviendas en su fachada posterior. Paramento enlucido. Muy modificada.

- **Superficie** : 286 M2
- **Tipología** : ALINEADA-ADOSADA
- **Altura** : B+1
- **Estado de conservación** : BUENO

OBSERVACIONES
 Desde el nº 4 de Avenida de Pries al nº 32, todas las viviendas forman parte de un mismo grupo, aunque se analizan por separado. En este número se ha realizado un zócalo en sillarejo pintado que rompe la ordenación natural de la fachada.

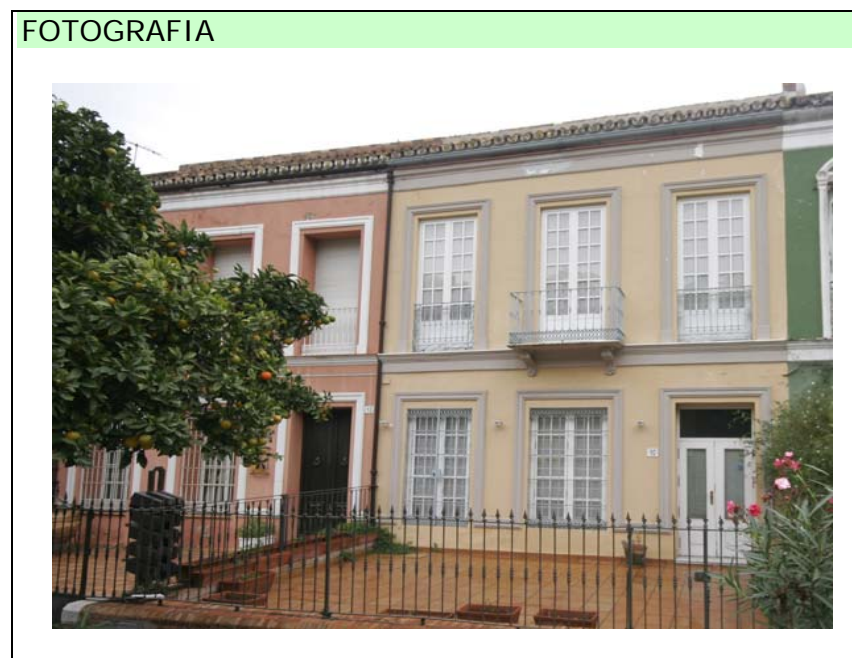
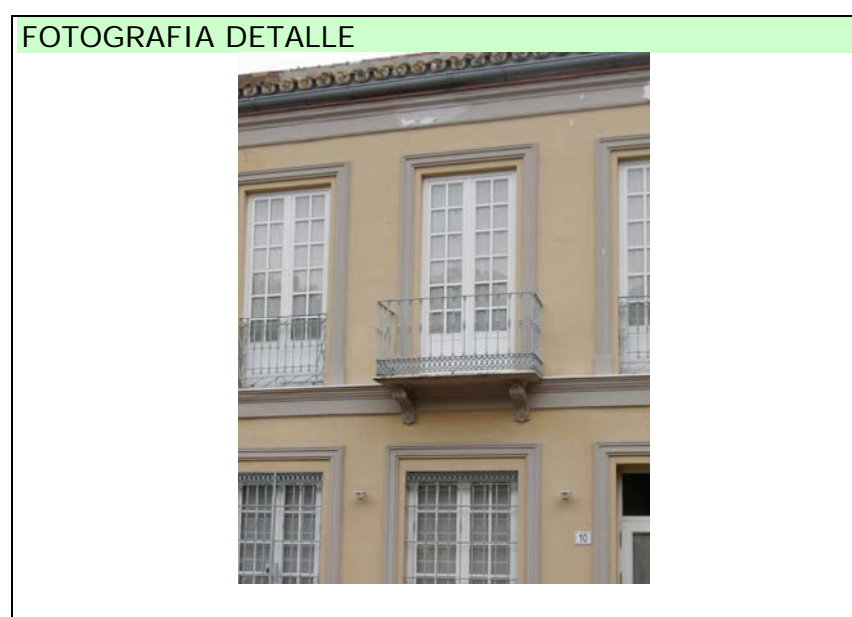
DESCRIPCION
 Vivida unifamiliar, planta trapezoidal, alineada a la vía, no exenta, jardín delantero. Dos cuerpos (Separados por cornisa), tres calles ordenadas simétricamente. Primer cuerpo: tres vanos adintelados, rodeados por marco de moldura clásica en zig-zag, acceso en tercera calle, dos ventanas con reja regionalista. Segundo cuerpo: en el eje de simetría, balcón volado con antepecho en forja y vuelo sustentado sobre dos ménsulas. A los lados, balcón sin vuelo con antepecho en forja, marco de moldura clásica. Bajo el vuelo de la cubierta, cornisa. Cubierta a dos aguas de teja curva que cae también hacia la calle Navas de Tolosa, el límite de estas viviendas en su fachada posterior. Paramento enlucido. Muy modificada.

- **Superficie** : 260 M2
- **Tipología** : ALINEADA-ADOSADA
- **Altura** : B+1
- **Estado de conservación** : BUENO:

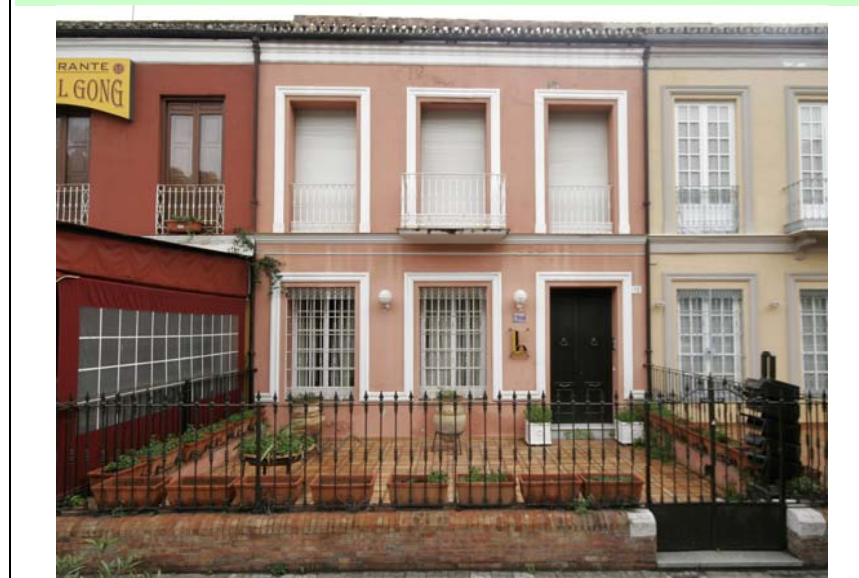
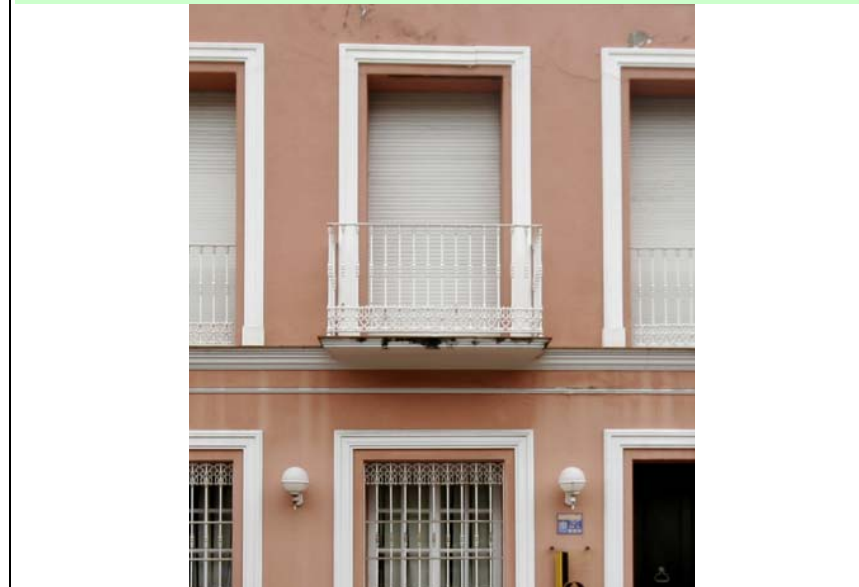
FOTOGRAFIA

Vivida unifamiliar, planta trapezoidal, alineada a la vía, no exenta, jardín delantero. Dos cuerpos (Separados por cornisa), tres calles ordenadas simétricamente. Primer cuerpo: tres vanos adintelados, rodeados por marco de moldura clásica en zig-zag, acceso en tercera calle, dos ventanas con reja regionalista. Segundo cuerpo: en el eje de simetría, balcón volado con antepecho en forja y vuelo sin elemento sustentante. A los lados, balcón sin vuelo con antepecho en forja, marco de moldura clásica. Bajo el vuelo de la cubierta, cornisa. Cubierta a dos aguas de teja curva que cae también hacia la calle Navas de Tolosa, el límite de estas viviendas en su fachada posterior. Paramento enlucido. Muy modificada.

- **Superficie** : 260 M2
- **Tipología** : ALINEADA-ADOSADA
- **Altura** : B+1
- **Estado de conservación** : BUENO
