**I – CIUDAD JARDIN**

PLANO GUIA

Zona **CIUDAD JARDÍN**

Dirección **AVDA. RAMÓN Y CAJAL, 1.  
Iglesia Parroquial de Cristo Rey**

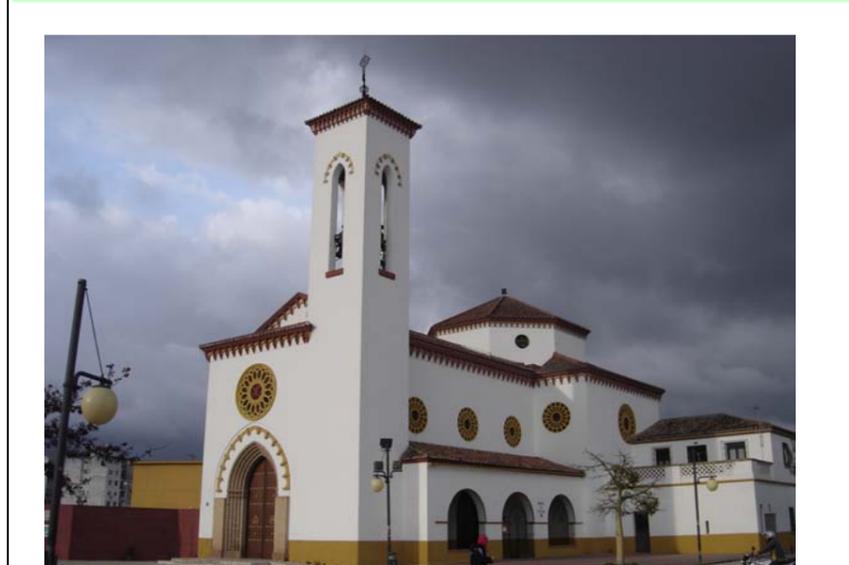
**FOTOGRAFIA**

Este templo exento está realizado con materiales económicos, consecuencia de las carencias económicas de la época autárquica. Los muros son lisos, el conjunto está encalado y se usan de cierre las tejas árabes. Se estructura es de cruz latina y con torre cuadrada a los pies, en el lateral oriental y cerrada con tejado a cuatro aguas. Los huecos de ésta son estilizados y ojivales, así como el de la portada, abocinada y a base de ladrillos recortados, que es coronada por un rosetón con crismón central. El conjunto es decorado por un alero volado con modillones en tono rojo. Posee entrada lateral con pórtico cubierto y triple arquería de medio punto y en su interior el crucero es coronado por un cimborrio octogonal con cúpula nervada en el interior. La nave principal está cubierta por una imitación de armadura mudéjar cubriéndose con casetones y posee interesantes vidrieras realizadas en el País Vasco.

- **Superficie** : 600 M2
- **Topología** : AISLADA
- **Altura** :
- **Estado de conservación** : BUENO

Considerar la posibilidad de no contaminar visualmente el templo con construcciones próximas. Cubrición con teja tradicional árabe. Muros exteriores encalados en blanco.

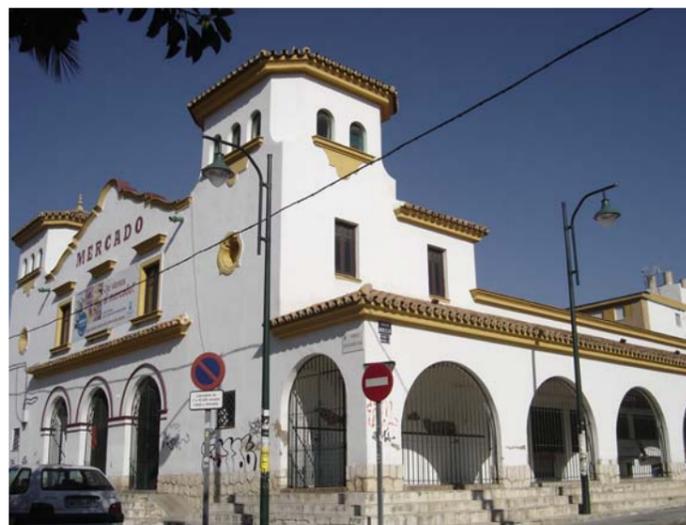
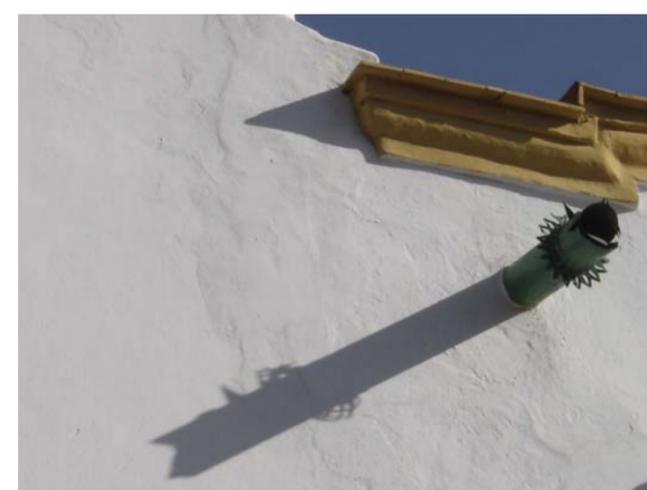
**FOTOGRAFIA**

Este edificio público exento posee fachada con cuerpo central y triple arcada de medio punto separados por pilares, con escalera y rampa. Sobre los arcos se dispone un reducido tejadillo, división que se equilibra el tejado de las galerías laterales. Este centro tiene en primer piso tres ventanas dinteladas, y sobre ellas un frontispicio movido culminado en frontoncillo curvo. A ambos lados emergen dos torres elevadas en tres pisos. Éstas poseen ventana con celosía en piso bajo, óculo en primer piso y más grupo de tres y dos vanos en última altura, con desagüe por medio de gárgolas. Son cerradas por tejado a cuatro aguas. Los laterales poseen galería con galería de ocho grandes arcos de medio punto muy abiertos que permiten gran luminosidad al interior. La parte trasera guarda simetría en huecos con naves laterales salientes, resuelta con cierta mesura decorativa. Muros encalados de blanco.

- **Superficie** : 850 M2
- **Topología** : AISLADA
- **Altura** : B+1
- **Estado de conservación** : BUENO

Ha sido remozado hace poco tiempo

Distribución de los huecos; volumen total; estructura del edificio; elementos decorativos con filetes y gárgolas. Cubrición con teja tradicional árabe.

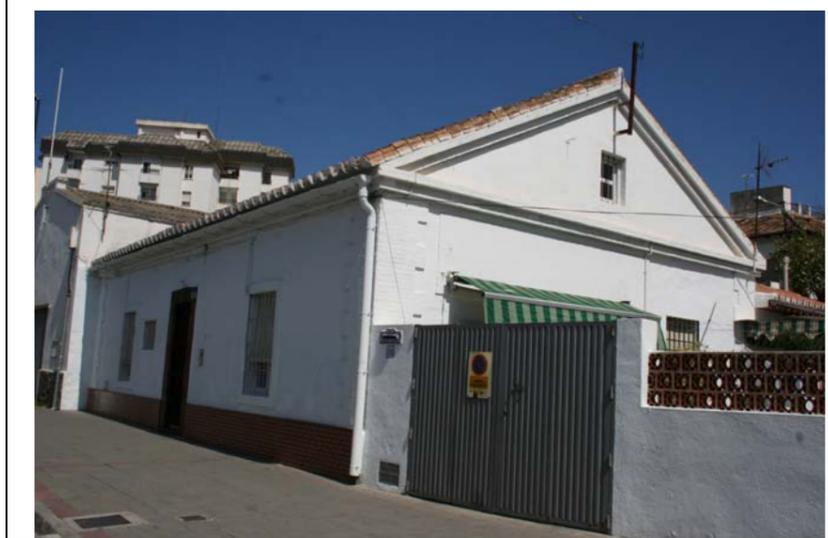
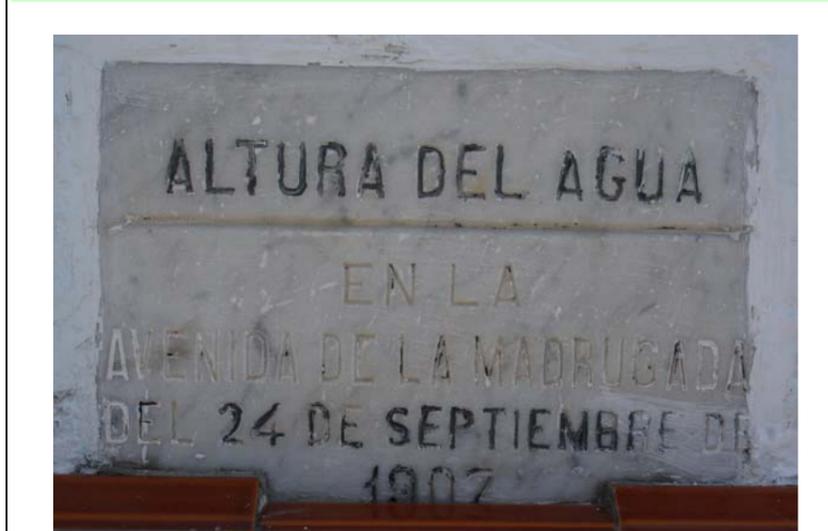
**FOTOGRAFIA**

La vivienda, de una sola planta, la componen dos crujías dispuestas en "L". La que da a la calle, de forma rectangular, muestra una amplia fachada con una sencilla puerta flanqueada por dos ventanas, todos ellos vanos adintelados. En el bajo muestra un zócalo con revestimiento cerámico reciente, y sobre el mismo, en el lado izquierdo de la fachada, se ubica la lápida de mármol blanco con la inscripción "Altura del agua en la avenida de la madrugada del 24 de septiembre de 1907". Se cubre con tejado a doble vertiente de teja curva cerámica y muestra en el hastial del lateral una pequeña abertura de ventilación.

A la trasera de la crujía principal se adosa una segunda en posición perpendicular. Un amplio jardín cumple la misión de cuadrar la amplia parcela, que se deslinda de la calle mediante un muro de fábrica y ladrillo calado de mediana altura.

El zócalo de la fachada principal, instalado recientemente, tapa parcialmente la lápida por su parte inferior. Sería deseable una actuación que la dejase totalmente descubierta y aislada de elementos alrededor en una prudente distancia.

**ELEMENTOS:** Lápida de mármol instalada en la fachada principal de la vivienda. Cualquier actuación sobre el edificio que pueda afectar a la lapida, deberá asegurar su restitución en la misma posición original (emplazamiento y nivel sobre la calle).

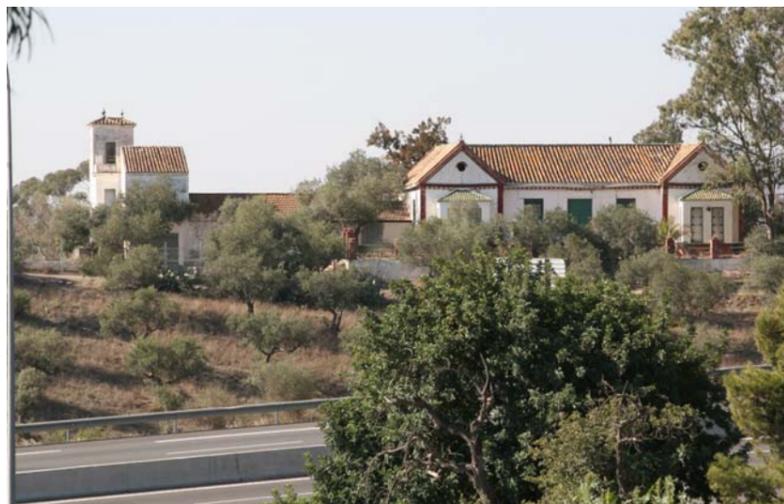
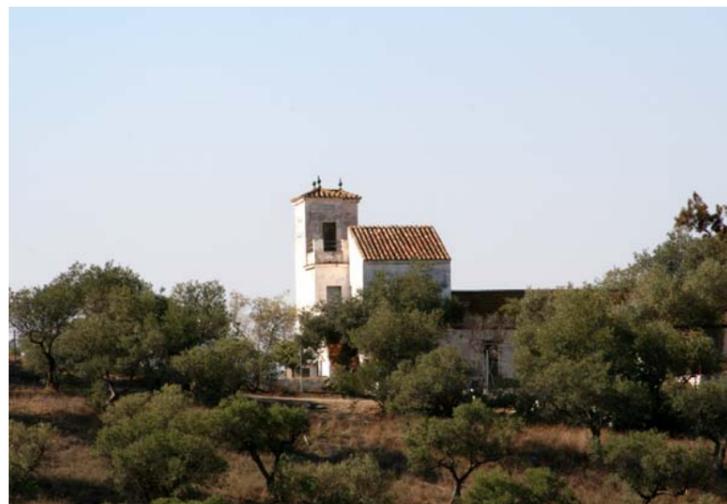
**FOTOGRAFIA**

Casona de estilo regionalista y una sola altura, emplazada en una gran finca rural. Presenta una sencilla estructura compuesta por un cuerpo principal con amplios huecos verticales y dos pequeñas alas extremas ligeramente adelantadas y dotadas de cierros de fábrica. Los tejados a dos aguas, fuertemente inclinados, generan espacios triangulares de remate en los frentes de las alas, horadados por pequeños óculos. El juego cromático de los muros añade un punto de valoración decorativa a los elementos arquitectónicos -vanos, cornisa y resaltes angulares-, destacados por uso del ladrillo pintado. Al núcleo principal se adosa por uno de sus lados un edificio de servicio con torre de tres alturas, mucho más simple en sus formas y ornato.

A pesar del estado de abandono en el que se encuentra, su estado de conservación es aceptable.

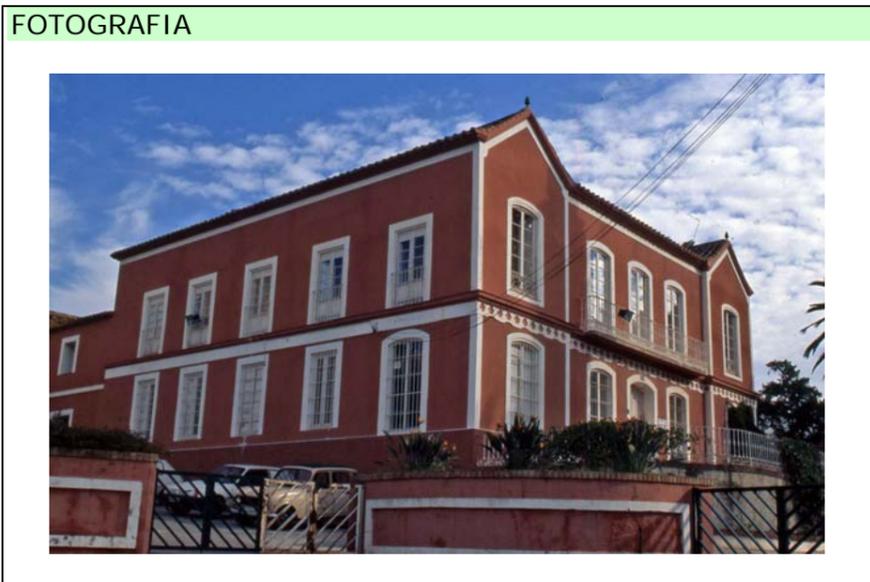
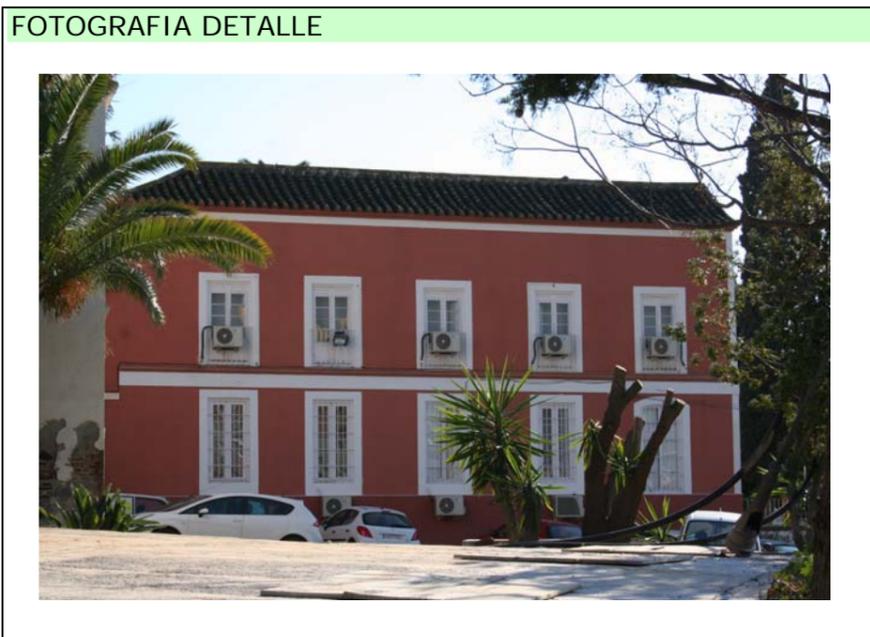
**DESCRIPCION**  
Edificación exenta de planta aproximadamente cuadrada y asentada sobre un basamento que solventa el inconveniente del declive del terreno, dando lugar ante la fachada principal a una terraza con verja de hierro fundido y escalinata curva de acceso. Salvo en la fachada posterior a la que se adosa un cuerpo bajo, las otras tres fachadas articulan sus dos plantas de altura en cinco ejes de vanos, rebajados en la principal y eje más próximo a ésta, y adintelados el resto. Todos ellos cuentan con una sencilla moldura que se resalta también por su diferente cromatismo. También en la fachada principal los ejes extremos se destacan por el remate en frontón triangular que se corresponde con las embocaduras de sus respectivas crujeas. La cubierta es de teja curva a dos aguas.

**OBSERVACIONES**  
En la actualidad el edificio pertenece al Ayuntamiento de Málaga que, tras restaurarlo, lo tiene asignado a Parques y Jardines

**CONDICIONES DE LA PROTECCIÓN**  
Fachadas y volumen envolvente.

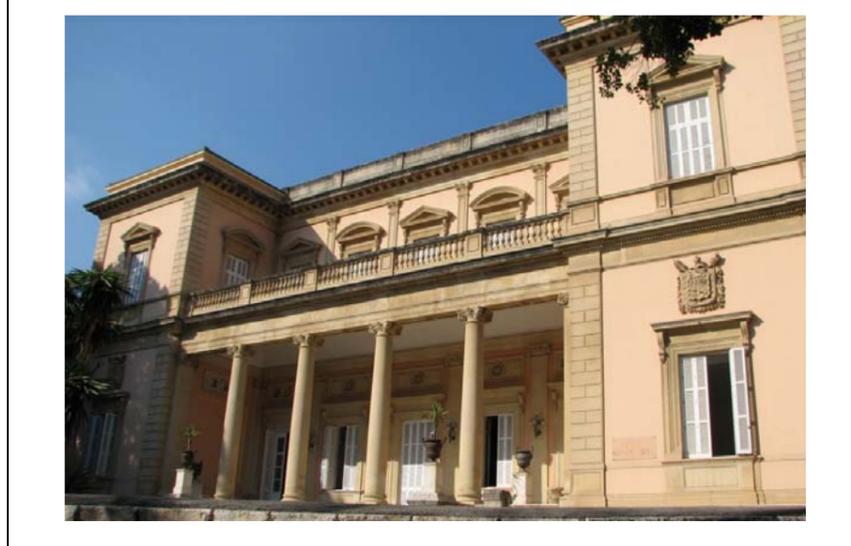
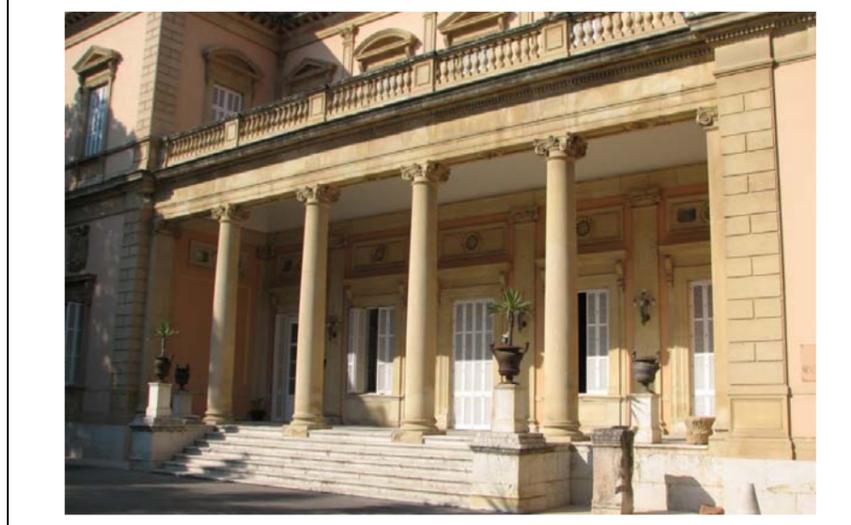
**FOTOGRAFIA**

Palacete de estilo neoclásico situado en una gran finca dedicada a jardín botánico. El edificio en sí, de planta rectangular simétrica, presenta su fachada encajonada entre dos cuerpos que flanquean un pórtico tetrástilo de columnas jónicas sobre el que se dispone una terraza abalaustrada. Los vanos de ambos pisos, en los que alternan frontones curvos y triangulares, están separados por pilastras cajeadas con capitel corintio sobre las que discurre un entablamento denticulado. Los cuerpos laterales, con sillares de piedra en las esquinas, presentan sendos escudos de armas de la familia Heredia. En el interior destacan la capilla con molduras de gran elegancia y la escalera. Desde la fachada, dos escaleras curvas descienden al jardín botánico, plagado de especies exóticas.

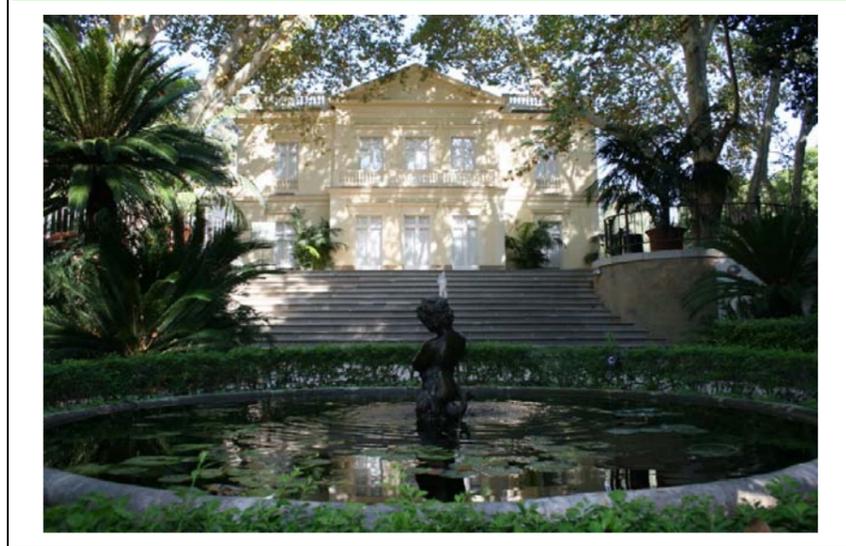
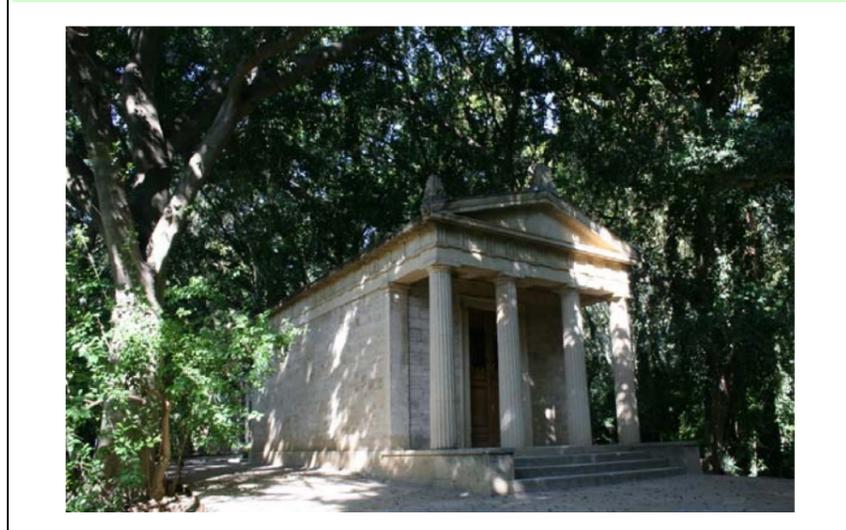
**FOTOGRAFIA**

Palacete de estilo neoclásico y dos alturas situado en una amplia finca destinada a jardín botánico de estilo inglés. Su fachada se articula mediante tres cuerpos, el central adelantado y coronado por un gran frontón. El jardín se divide en antiguo y moderno: el primero, de tipo tropical, describe un itinerario salpicado de pérgolas, cenadores –como el Mirador de la Ciudad, pequeño templete circular con decoración cerámica- y algunas de las especies más monumentales y antiguas. En pleno bosque de laureles se sitúa el Templo Clásico, de orden dórico y frente tetrástilo, sede del Museo Loringiano. El jardín moderno, de tipo botánico, presenta una vegetación más variada, con especies de árboles y palmeras de todo el mundo.

Declaración de Jardín Histórico con fecha 27/09/1943 y de Bien de Interés Cultural por Ley 16/1985 del Patrimonio Histórico Español. Óptimo estado de conservación. El palacete fue restaurado por Ciro de la Torre en la última década del siglo XX.

Planta, composición de fachadas, tipo de materiales y aparejo de los paramentos exteriores, elementos decorativos, cubiertas y distribución interior de los diversos edificios. Jardines, plantas y mobiliario de los jardines. Mirador.

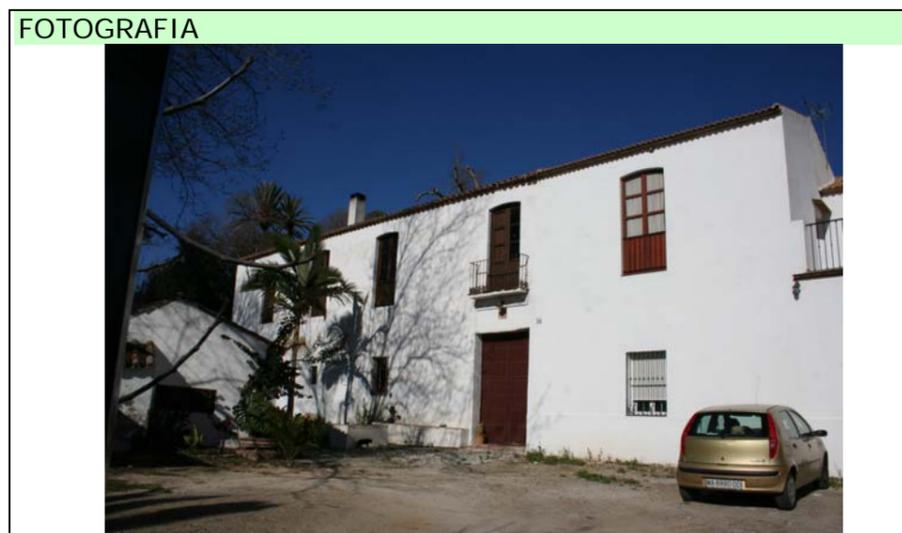
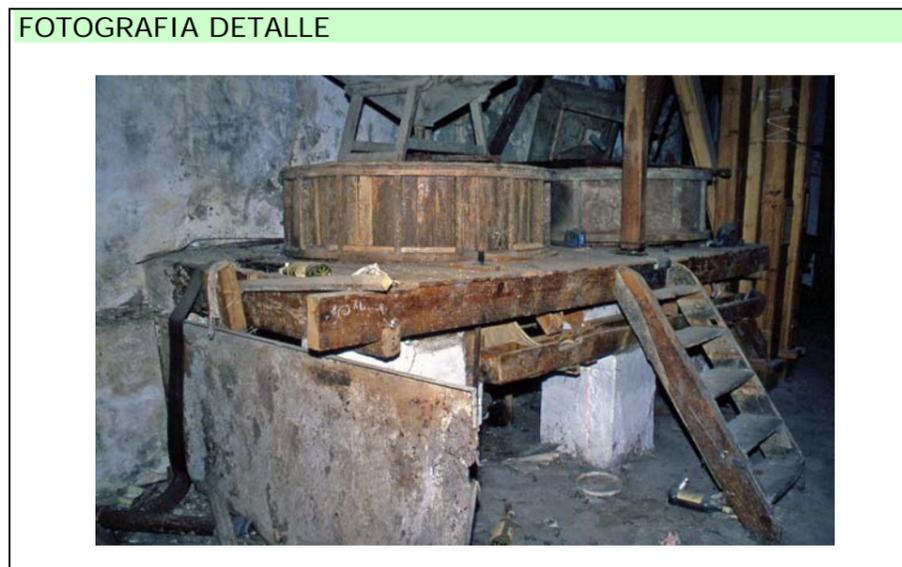
**DESCRIPCION**  
 Constituye una edificación de una sola crujía y doble planta de altura que en extremo izquierdo mantiene bajo el nivel del bajo el doble cárcavo en forma de bóveda de cañón por donde discurría el agua que accionaba el sistema hidráulico. En su fachada, con muros enjalbegados de blanco, se disponen cinco ejes de vanos rebajados en la planta superior, y adintelados en la inferior, correspondiendo uno de ellos –de mayores dimensiones–, a la puerta de acceso, que conserva la carpintería de madera.  
 La cubierta es a doble vertiente de teja cerámica curva.

- **Superficie :** 500 M2
- **Topología :** AISLADA
- **Altura :** B+1
- **Estado de conservación :** REGULAR

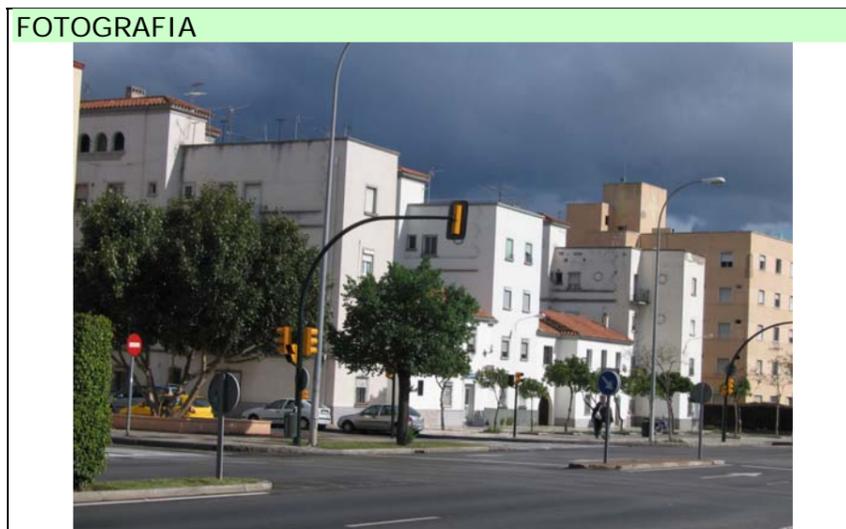
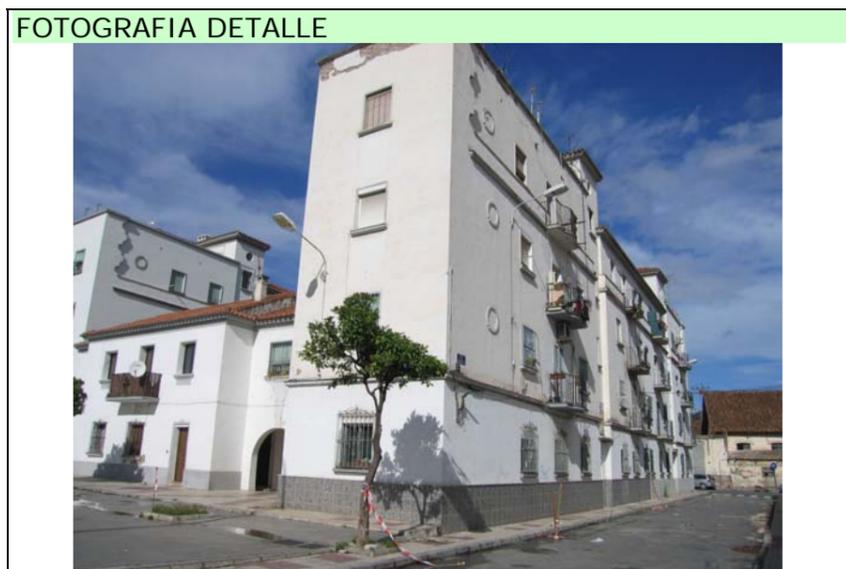
**Grupo Cruz Roja:** El conjunto lo integran tres edificaciones. El primero, con planta en forma de peine lo integran tres bloques de cuatro plantas de altura unidos en su fachada principal por crujías de dos plantas que juegan con avances y retranqueos y disponen de pasadizos en arco de medio punto hasta la zona libre del interior. La escasa decoración consiste en el recercado y peanas de los vanos –todos adintelados-, y los balcones con rejas preñadas y óculos de las fachadas laterales, así como las impostas horizontales que separan visualmente el bajo y la planta última. La cubierta es a dos aguas con teja curva. En paralelo a la fachada lateral del primer edificio se disponen otros dos bloques, también de cuatro plantas y una organización de fachadas más sencilla.

El conjunto conserva en gran medida su disposición y aspecto original excepto algunos de los portales de acceso, que han sido reformados, actividad esta que debe someterse a vigilancia.

Planta, altura, volumetría, composición de fachadas y elementos ornamentales

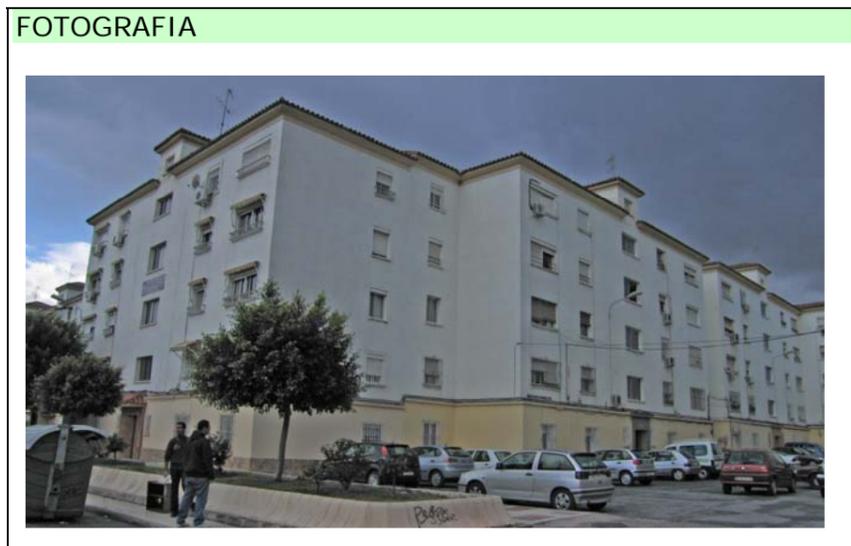
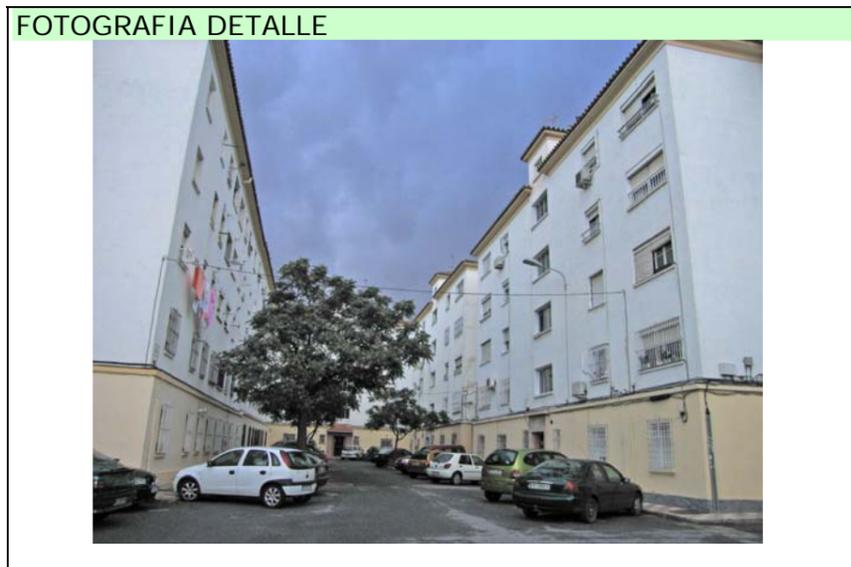
**DESCRIPCION**  
**Grupo Herrera Oria:** Un total de 24 bloques de viviendas de altura y diseño uniforme de bajo más cuatro plantas se ordenan en disposición ortogonal constituyendo una greca que se extiende a lo largo de un gran rectángulo situado entre el río Guadalmedina y la antigua carretera a Casabermeja. Esta disposición deja considerables espacios libres, algunos de ellos en fondo de saco, unas veces orientados hacia la carretera, y otras hacia el río. La unión de los bloques por los ángulos resta pesadez al conjunto. Las fachadas muestran la rítmica y ordenada disposición de huecos de las ventanas, destacando las aberturas más amplias dispuestas en las cajas de las escaleras, directamente abiertas hacia el exterior. Cubiertas tradicionales de cerámica curvas.

**CONDICIONES DE LA PROTECCIÓN**  
 Espacios libres entre los bloques. Planta, volumetría, altura, composición de fachadas.

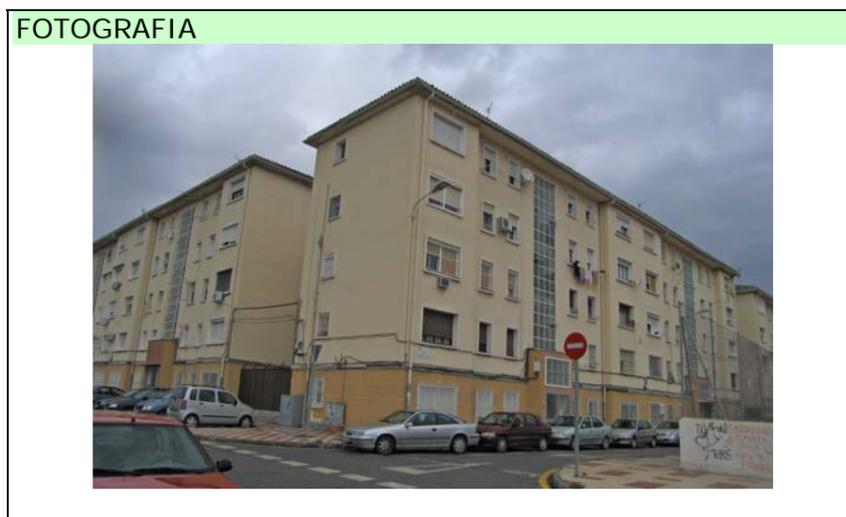
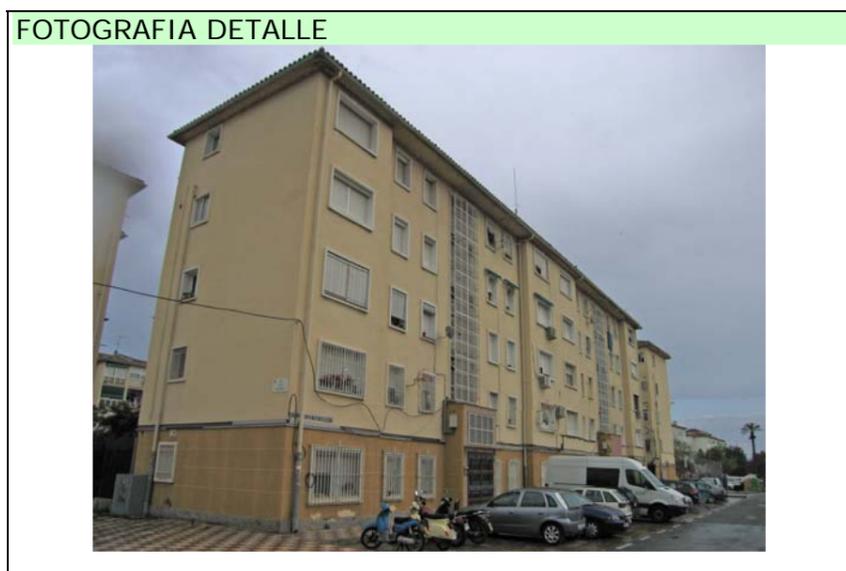
**Grupo Virgen del Carmen:**  
El conjunto lo integran un total de seis bloques de planta rectangular e idénticos en dimensiones y fachadas. Adoptan una disposición perimetral en torno a un espacio central cuadrado libre que funciona como zona verde y de esparcimiento. Los bloques son todos de bajo más cuatro plantas y resueltos con gran funcionalidad y sin ninguna concesión a la ornamentación. De la mera distribución regular de ventanas rectangulares únicamente destaca en la vertical sobre los portales de acceso los huecos dispuestos para tendederos, parcialmente ocultados al exterior mediante celosías metálicas de despiece geométrico.

Espacio libre entre las edificaciones, plantas, volumetrías y composición de fachadas de los edificios.

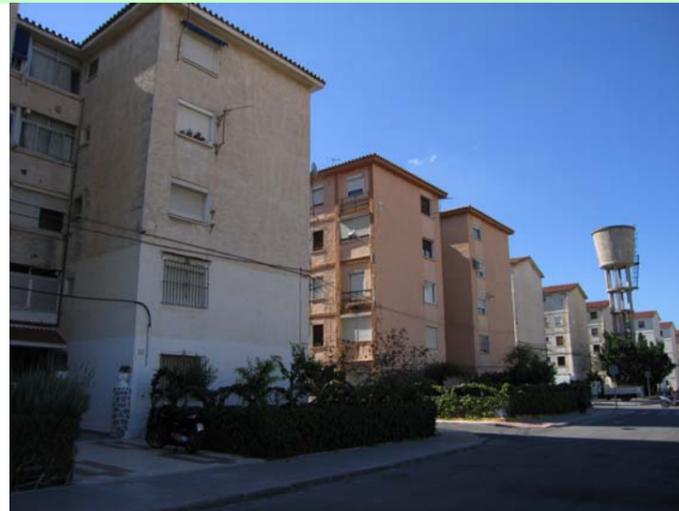
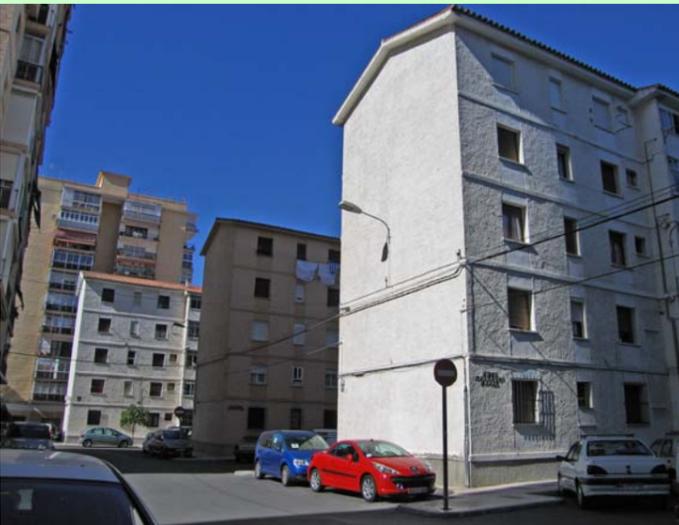
**FOTOGRAFIA**

**Conjunto Sagrada Familia:**  
 Como novedad compositiva respecto a otras promociones de la época esta presenta la novedad de combinar dos tipos diferentes de bloques. Los bloques con planta en "H" (nueve en total) en el sector Sur, y los bloques alargados (catorce en total), casi todos ellos en disposición paralela y orientados hacia el río. Con altura uniforme de bajo más cuatro plantas, presentan la habitual distribución de huecos adintelados muy regular y ausencia de elementos ornamentales. Los espacios libres –uno cerrado y otro abierto hacia la avda. del Guadalmedina-, se concentran en el sector norte de la barriada.

- **Ámbito** : 32.000 M2
- **Topología** : BLOQUE ADOSADOS
- **Altura** : B+4
- **Estado de conservación** : REGULAR

Agunos bloques han cegado las ventanas de la caja de la escalera para instalar ascensores. Un bloque ha instalado un cierro metálico con cristal oscuros en toda la vertical de la fachada que distorsiona la arquitectura inicial.

Alturas, volumetrías, tipos de cubierta y composición de fachadas.

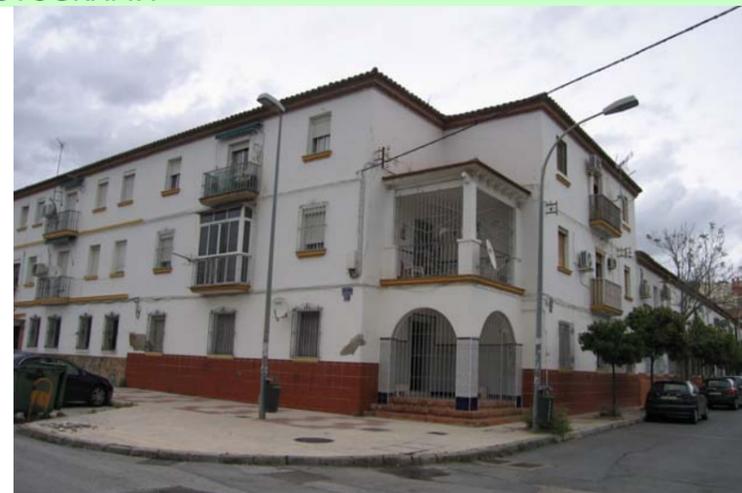
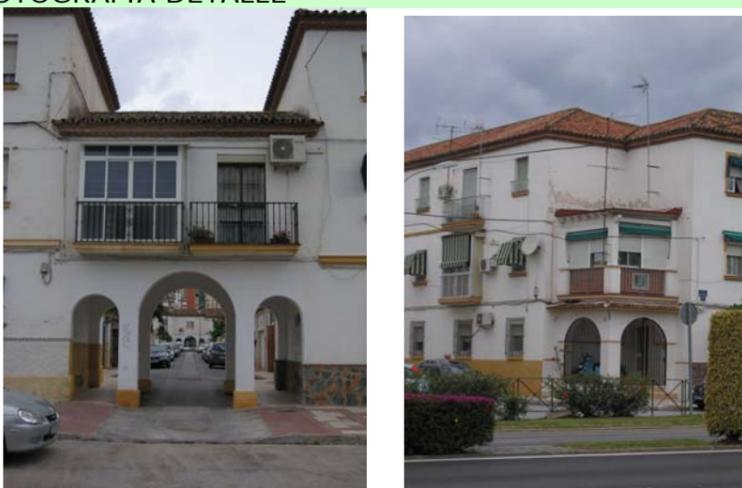
**FOTOGRAFIA**

**Grupo del Canódromo:**  
La promoción la integran cuatro bloques situados en el extremo Norte de la ciudad Jardín. Dos de ellos, de mayores proporciones, se disponen en el lado Este de la carretera. Son de planta rectangular, atravesados por una calle de parte a parte a la que se accede a través de triple arquería de medio punto y que da paso a viviendas unifamiliares con patio de una sola planta. Exteriormente la edificación tiene dos plantas de altura excepto en la fachada principal y las esquinas, en las que sube a tres, disponiendo una aliteración volumétrica justo en el ángulo al situar unos accesos a través de pórche cubierto con arcos sobre el que se sitúa en la planta primera una terraza. En el lado Oeste de la carretera si sitúan otros dos bloques de menores proporciones muy similares.

- **Ámbito** : 46.000 M2
- **Topología** : BLOQUE ADOSADOS
- **Altura** : B+2
- **Estado de conservación** : REGULAR

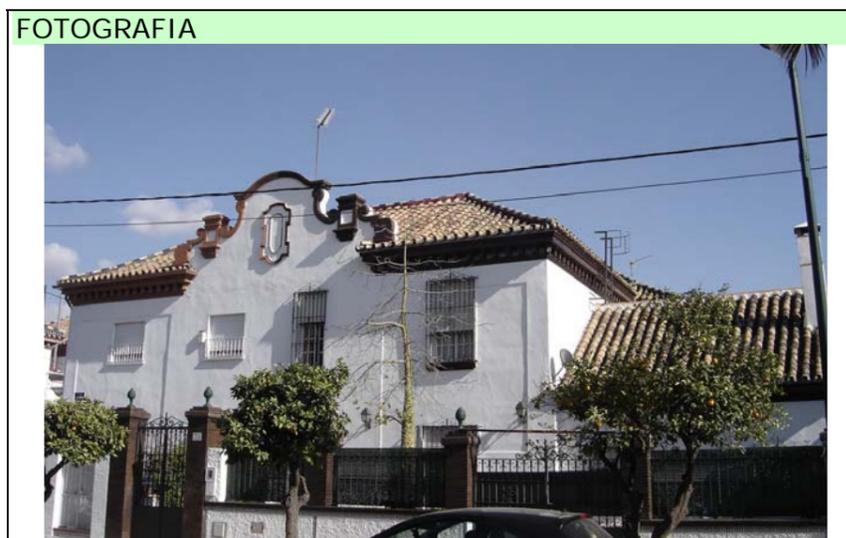
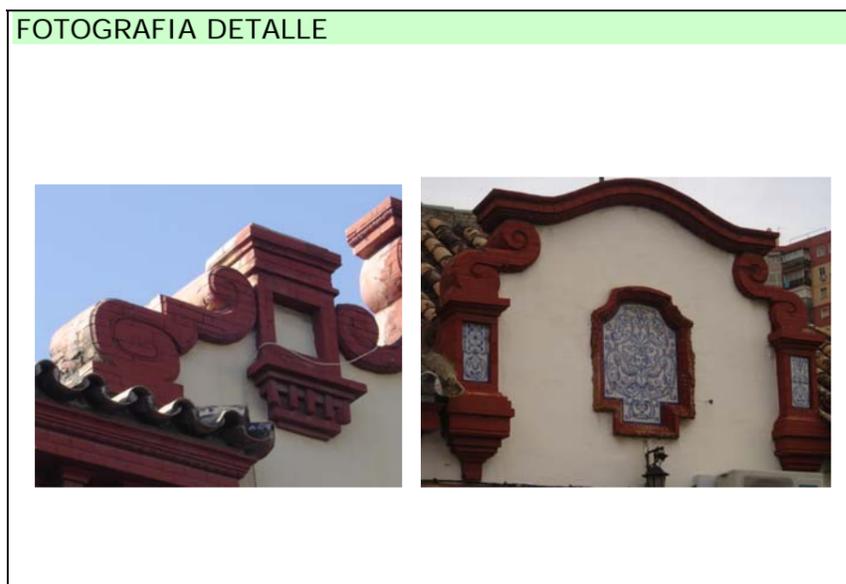
**Conjunto Camino Viejo de Ciudad Jardín:**  
Comprende las edificaciones que se emplazan entre las siguientes vías: Leopoldo Werner, Emilio Díaz, Lorenza Correa, María Tubau, Emilio Thuiller, Dolores Cortes, Avda. Santiago Ramón y Cajal y Avda. Jorge Silvela. Inmuebles con viviendas pareadas en general, los huecos originales, verticales y muro de obra exterior rematado con piñones cerámicos. En conjunto destaca la amplitud de las viviendas con paramentos laterales parcialmente rehundidos. A destacar el amplio alero que recorre los edificios con uso de ladrillo en diferentes modalidades: triglifos, canes intercalados con cerámicas, serie colocada a tizón y moldura superior. Por encima de éste, se monta el tejado a cuatro aguas, con cumbrera y limatesas vidriadas bicolors que queda interrumpido con la irrupción vertical del palmetón de perfil mixtilíneo levantado a base de ladrillo dispuestos a soga -visible el llagueado-, con ménsulas y cartela central cegada

- **Ámbito** : 122.000 M2
- **Topología** : ADOSADA - PAREADAS
- **Altura** : B, B+1 y B+2
- **Estado de conservación** : REGULAR
