## N – MONTES DE MALAGA

## PLANO GUIA

## RELACION DE FICHAS

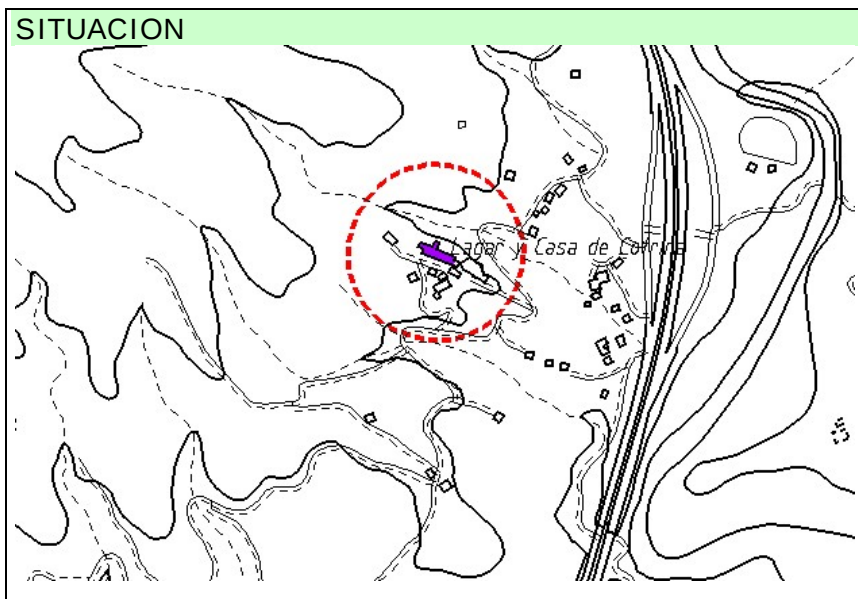
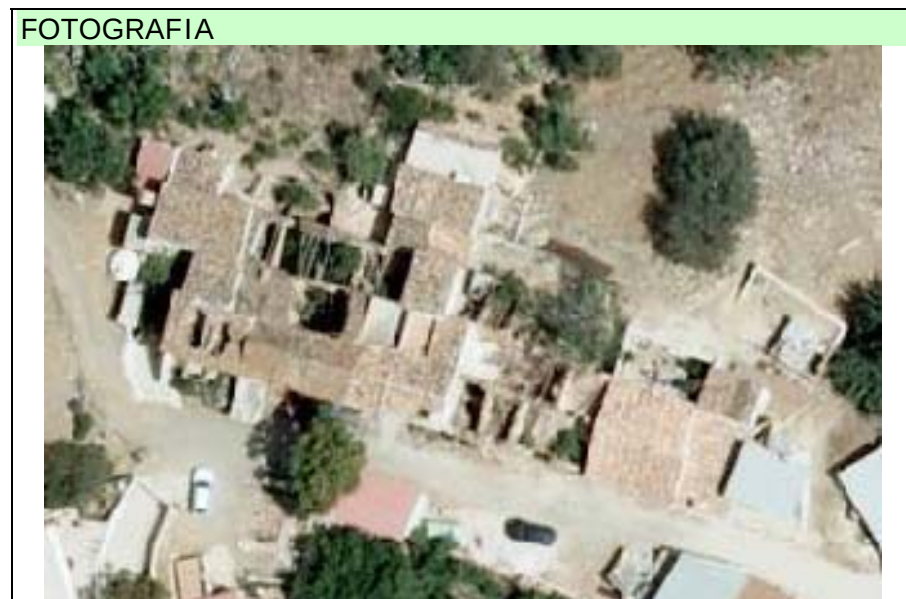
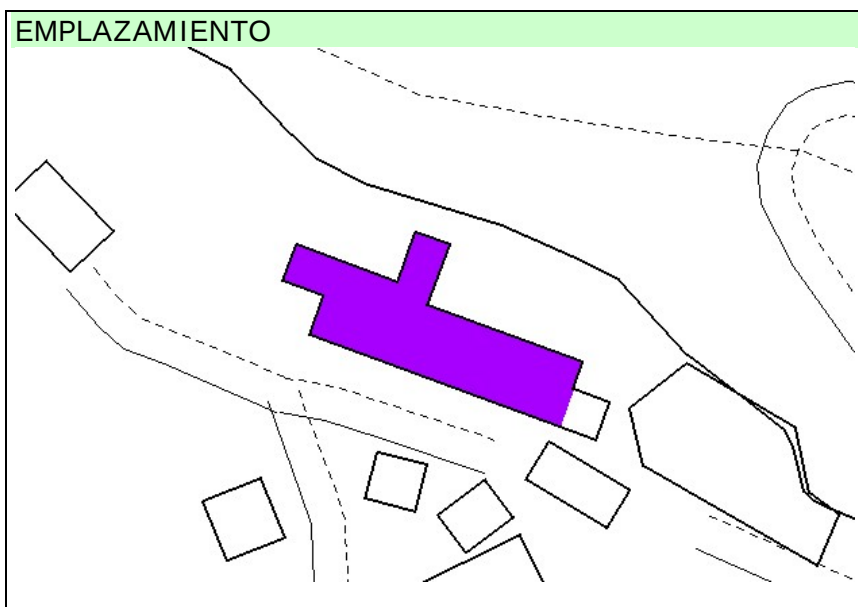
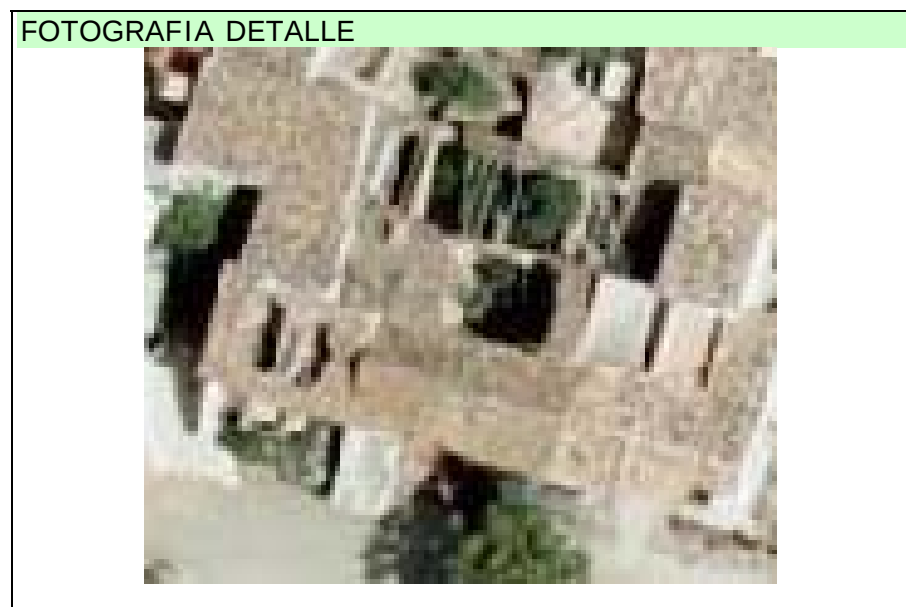
| Referencia | <b>N01</b> |

Lagar de escasa entidad, se accede a la nave principal directamente a través del portón de la fachada principal. La bodega de fermentación queda en la crujía posterior de la que tan solo se conserva una tinaja semienterrada.

La estructura es mixta: de muros de mampostería y fábrica de ladrillo en jambas, mochetas y refuerzos de esquina como elementos verticales y suelo del primer piso de vigas de madera, al igual que la cubierta como elementos horizontales.

| - Estado de conservación | : MALO |

Las actuaciones sobre el edificio irán encaminadas a la reproducción de sus condiciones edificatorias y constructivas primitivas, tanto en elementos como en materiales y acabados.

Edificio en su conjunto: Fachadas, volumen envolvente, tipología, muros de contrapeso, prensa de viga, bodega de fermentación y fuente.

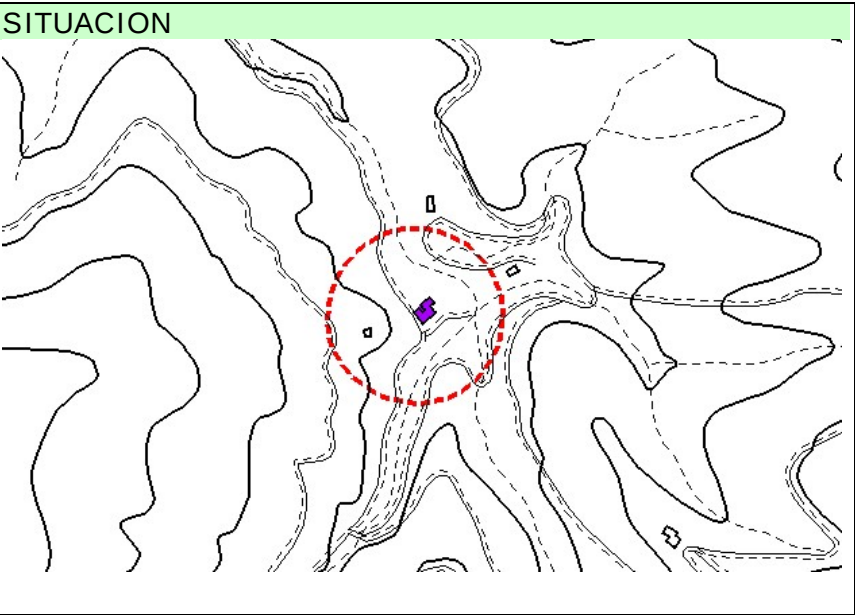
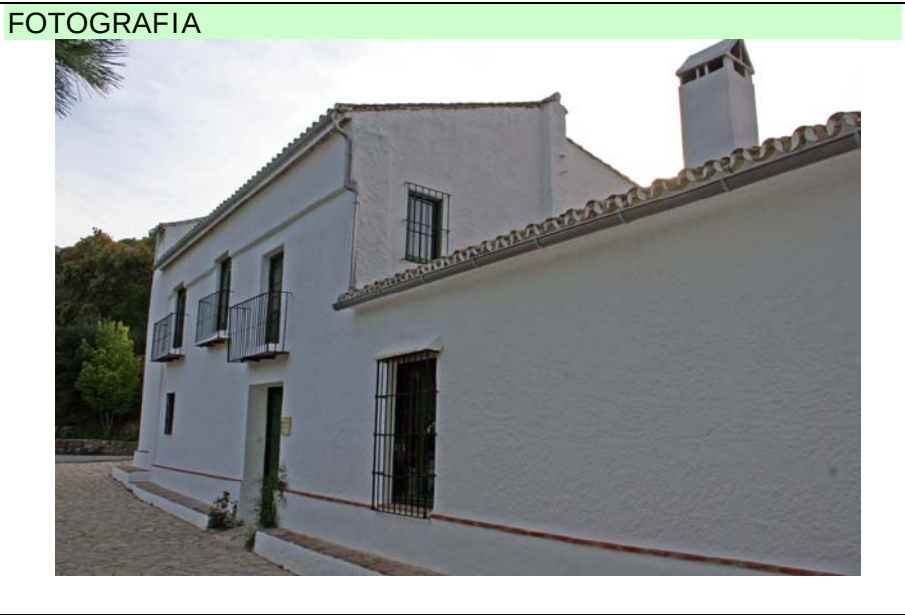
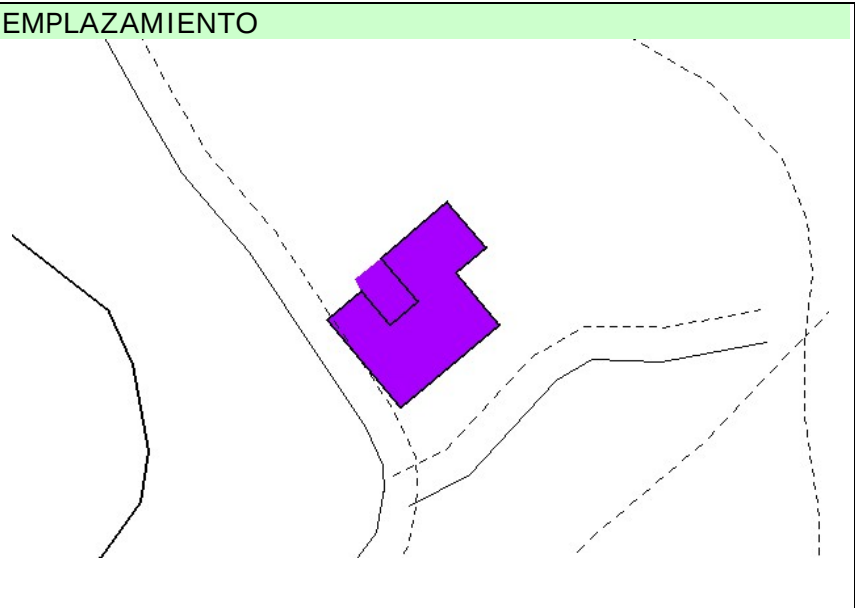
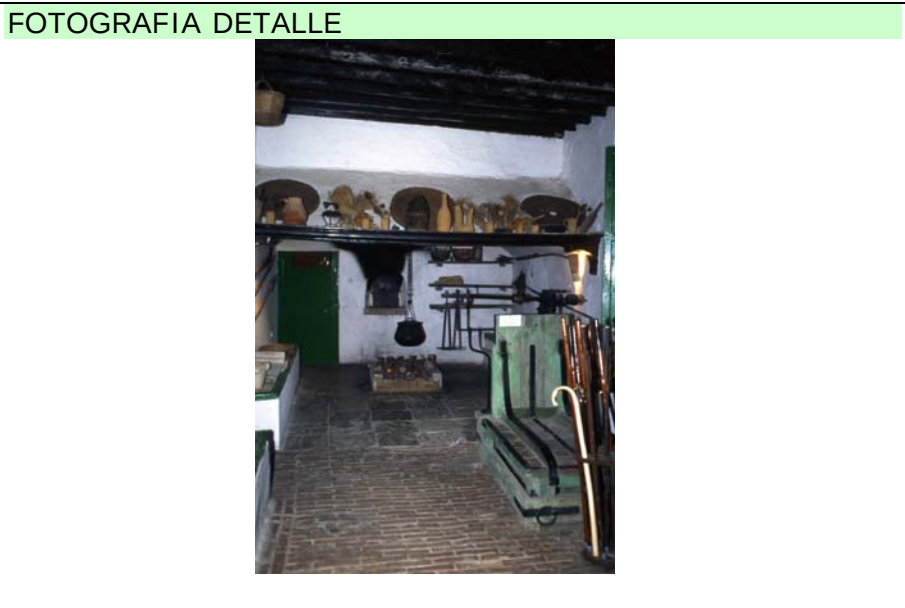
| Referencia | N02 |

Las dos crujías dispuestas en ángulo junto al camino son las más antiguas de las de mayor altura (dos plantas), elevándose el ángulo que acoge en su interior la torre de la viga. En su fachada principal se disponen con irregularidad la puerta de acceso, ventanas y balcones con reja de forja de cuadradillo en la planta superior. Un banco recorre toda la fachada. Ante la explanada de acceso se dispone una fuente con mascarón de mármol fechada en 1842, así como varios abrevaderos con algunas presunciones estética. La otra fachada es más sencilla, y se abren en ella varias ventanas adinteladas de diversos tamaños, alguna de ellas dotada de guardapolvo. La “L” configurada por estas dos crujías se cierran con un muro de una sola altura hasta configurar una planta cuadrada. En el interior –pavimentado con mazaríes-, a la izquierda de la entrada, se sitúa la prensa de viga, y en torno al patio, el horno y la almazara. Los muros tienen una anchura de 53. ctms.

| - Estado de conservación | : BUENO |

La edificación inicial parte de 1842, coincidiendo con el apogeo de la industria vitivinícola. Tras la crisis de la filoxera a finales del s. XIX, adaptó su funcionalidad a la molturación de la aceituna construyendo otras dos alas a costa del patio. El edificio fue restaurado en la década de los años 80 del s. XX al pasar a propiedad del AMA.

Debe resaltarse la importancia de preservar la torre de contrapeso en la esquina de sus dos fachadas y la prensa de viga. En la actualidad tiene uso museológico y acoge valiosos bienes muebles de interés etnográfico.

Planta, altura, volumetría, estructura interna y tipo de cubiertas.

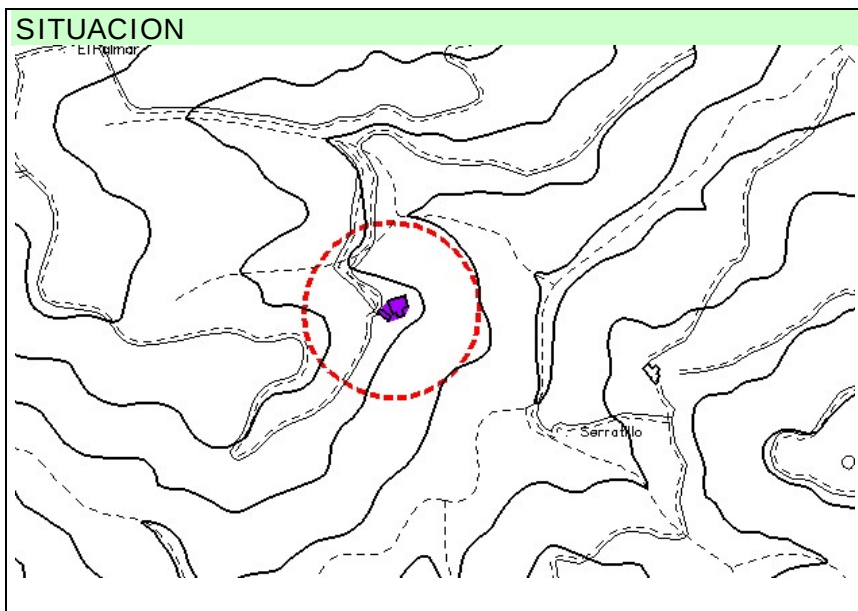
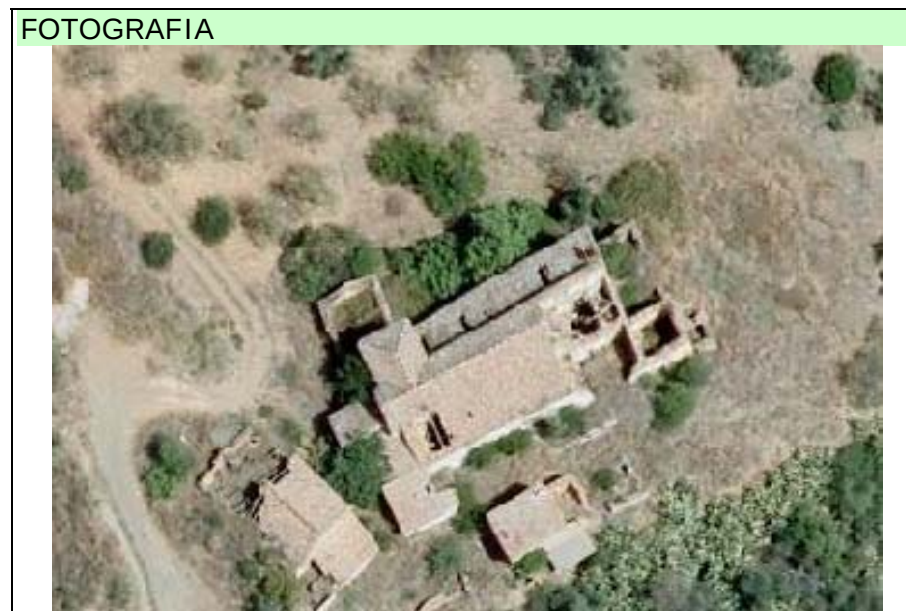
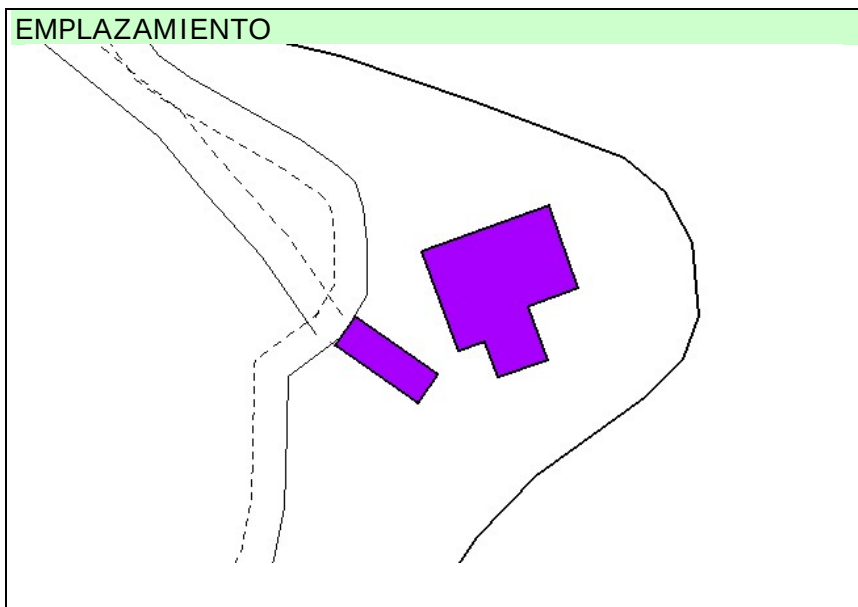
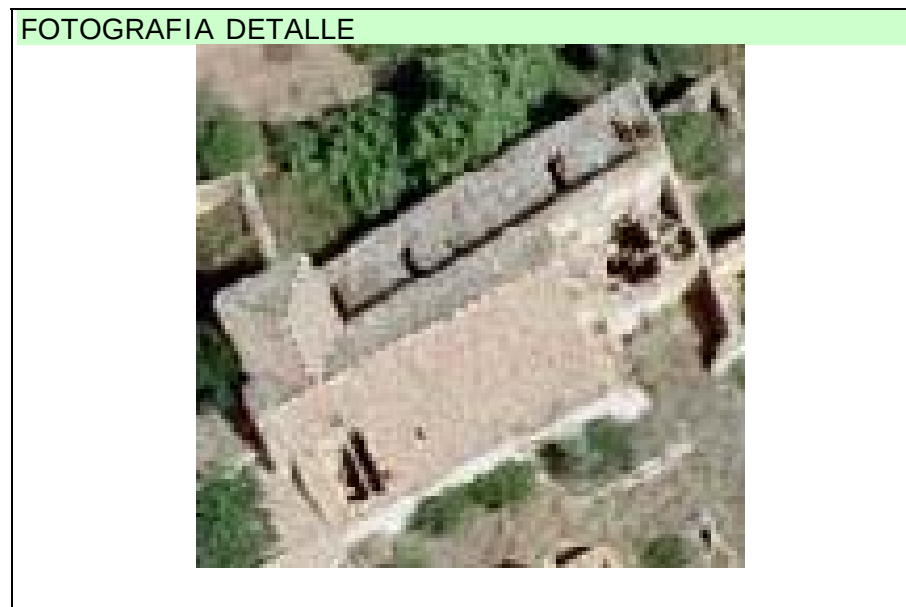
Referencia **N03**

Todavía permite una lectura tipológica clara, se compone de 3 piezas, la principal contiene el acceso que da paso en la planta baja al lagar, del que aún se conserva la torre de contrapeso, la prensa de viga, el molino de tracción animal y una gran bóveda de fermentación con tinajas de barro semienterradas en el lagar de pisar se instala posteriormente una prensa hidráulica, la planta baja se completa con una cuadra y diversas estancias hoy completamente en ruinas. En planta alta la vivienda y algunas dependencias de almacenaje y pajar. Frente a la fachada de acceso al cuerpo principal, se sitúa una cocina con estancias de almacenaje también en ruinas. La tercera de las piezas es un molino de aceite, con molino de tracción animal y bodega de aceite con tinajas semienterradas en cemento. La estructura es de muros de mampostería y forjados y cubiertas inclinadas de vigería de madera.

- **Superficie** : 750 M2
- **Tipología** : AISLADA
- **Altura** : B+1
- **Estado de conservación** : AMLO

Las actuaciones sobre el edificio irán encaminadas a la reproducción de sus condiciones edificatorias y constructivas primitivas, tanto en elementos como en materiales y acabados.

Edificio en su conjunto: Fachadas, volumen envolvente, tipología, prensa de viga, bodega de fermentación.

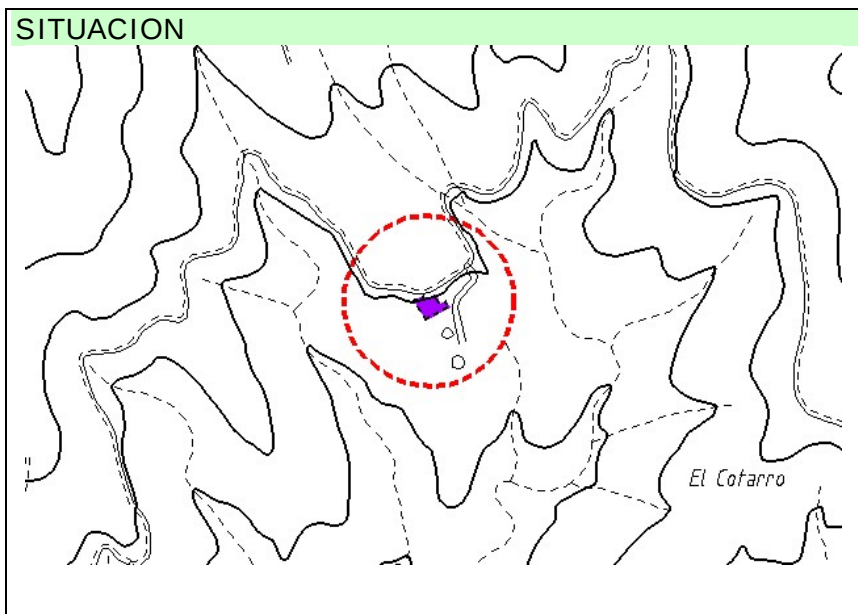
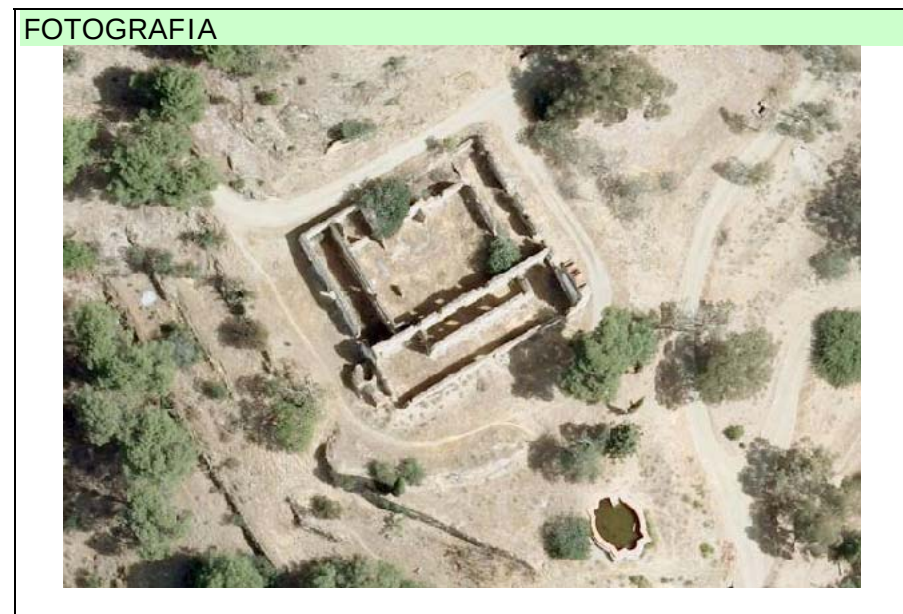
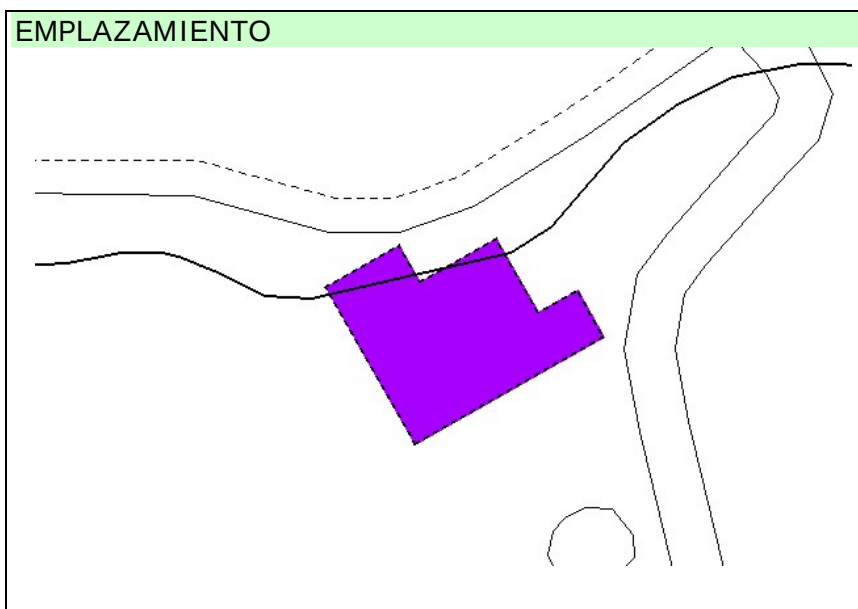
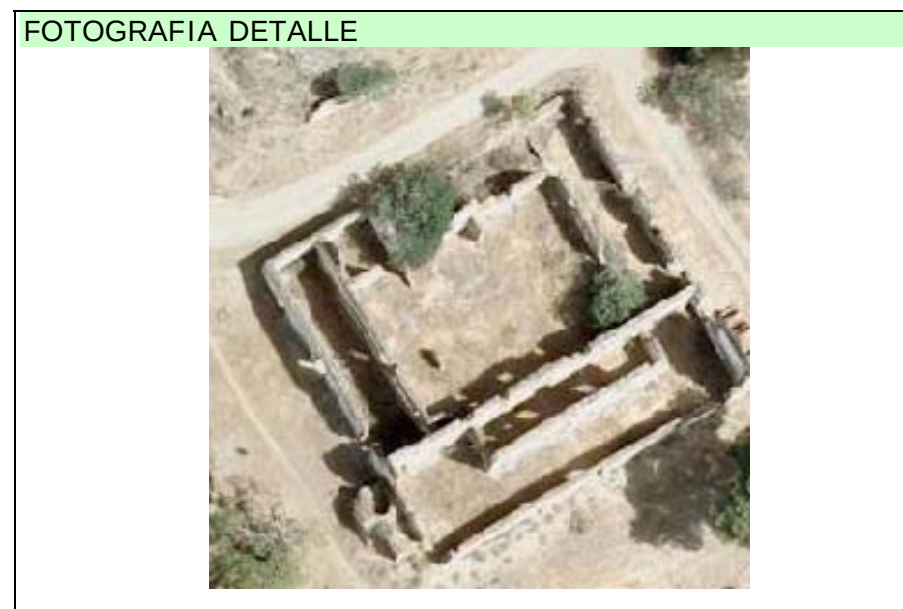
| Referencia | <b>N04</b> |

El edificio se concentra en torno a un patio interior, aunque fuentes documentales sitúan una casa del guarda distanciada de ella. Entre las dependencias con las que contaba figura una gran cocina central de gañamia, con amplia chimenea de base cuadrangular, lagar de viga, bodega, molino común para la uva o pasa y para la aceituna, trojes, tinaos, cebadero y capilla en planta baja y cocina, despensa, granero, palomar, comedor y siete habitaciones en planta alta. Hoy quedan restos de los muros y solo es posible hacer hipótesis sobre su distribución primitiva con los escasos vestigios que aun se conservan: Torre de contrapeso, espacio de la cocina cuadrada, hornos y restos de muro con atisbos de arranques de bóvedas (capilla). Los frescos alegóricos de su fachada principal y de la torre de contrapeso están en estado de desaparición. El edificio es propiedad de la Junta de Andalucía.

| - Estado de conservación | : RUINOSO |

Las actuaciones sobre el edificio irán encaminadas a la reproducción de sus condiciones edificatorias y constructivas primitivas, tanto en elementos como en materiales y acabados.

Edificio en su conjunto: Fachadas, volumen envolvente, tipología, frescos alegóricos de las estaciones del año en fachada principal, torre de contrapeso y alberca.

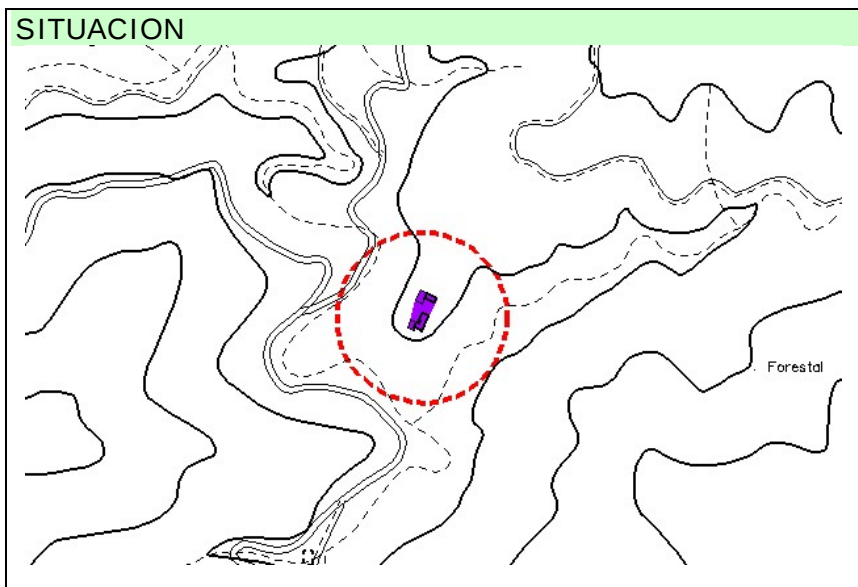
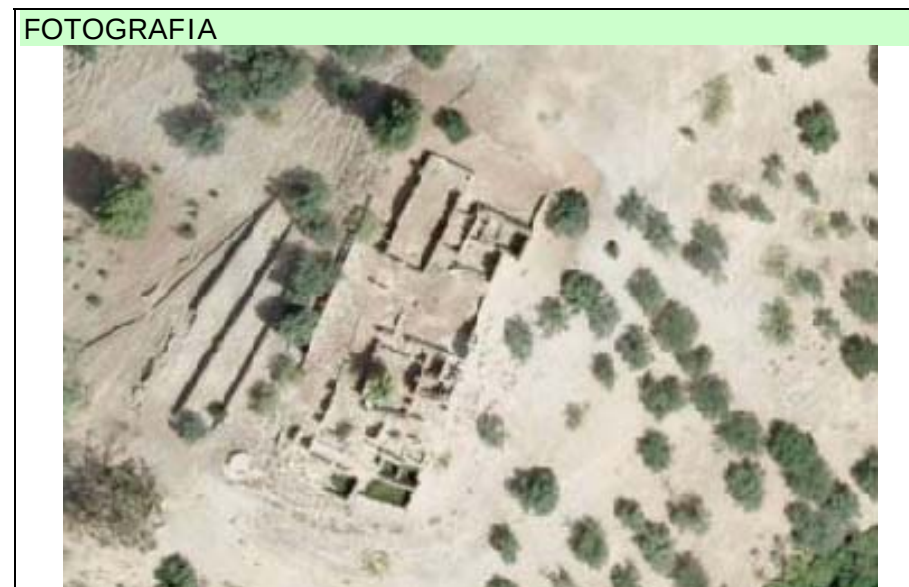
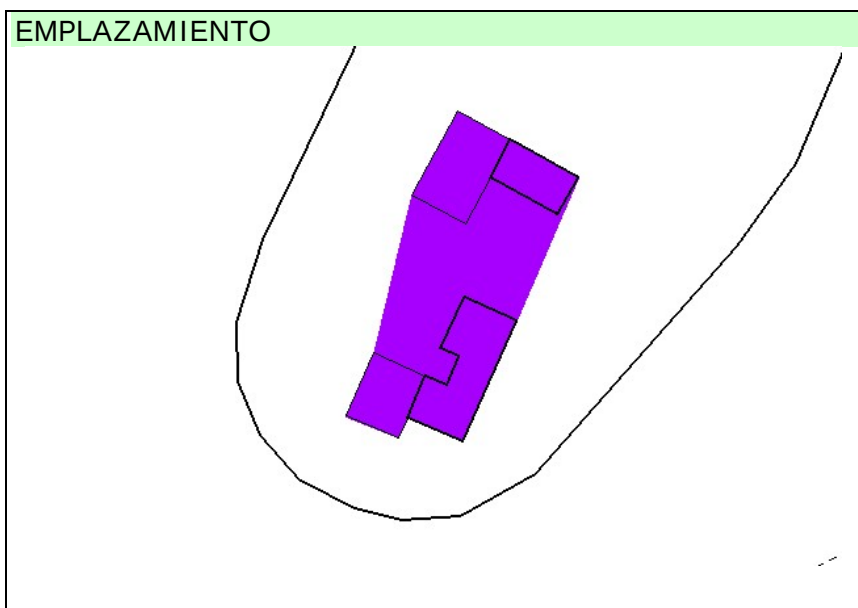
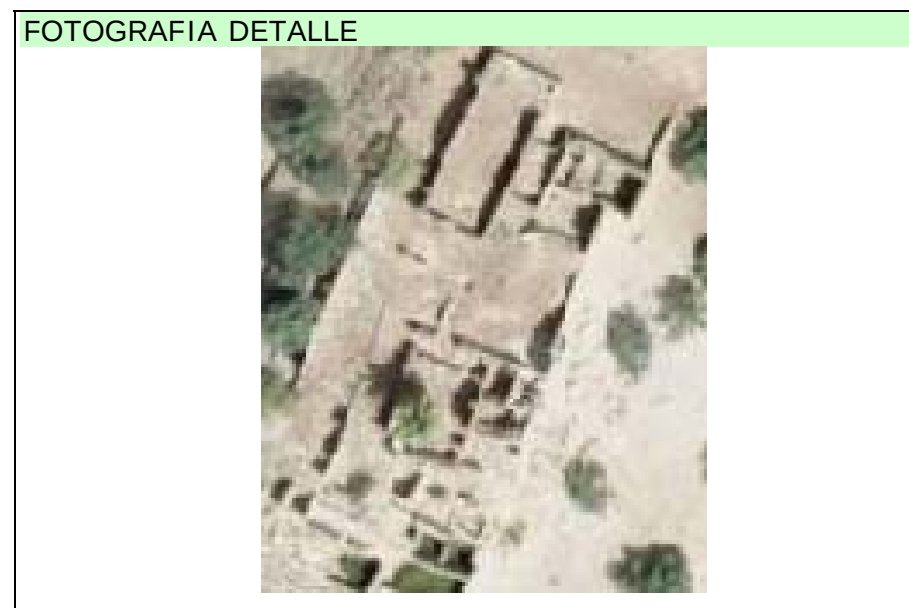
| Referencia | <b>N05</b> |

Histórico lagar perteneciente al partido de Tres Chaperas, dentro de los límites del Parque Natural de Los Montes de Málaga. Se encuentra en estado de abandono, permitiendo solo especular con su original disposición.

Se organiza en torno a dos patios: uno interior a la vivienda del propietario aunque con accesos tanto a la zona de cuadras como a la zona del molino y otro abierto en torno al cual se concentran las dependencias del lagar: Prensa de viga, molino de tracción animal y bóveda de fermentación. Delante de la vivienda quedan unos bancales con bonitas vistas panorámicas de los montes.

La estructura es mixta de mampostería y ladrillo y la viguería de madera, aunque ya no está en pie.

- **Superficie** : 1100 M2
- **Tipología** : AISLADA
- **Altura** : B+1
- **Estado de conservación** : RUINOSO

Las actuaciones sobre el edificio irán encaminadas a la reproducción de sus condiciones edificatorias y constructivas primitivas, tanto en elementos como en materiales y acabados.

Edificio en su conjunto: Fachadas, volumen envolvente, tipología, torre de contrapeso y aljibe.
