Zona

B – PEDREGALEJO

PLANO GUIA

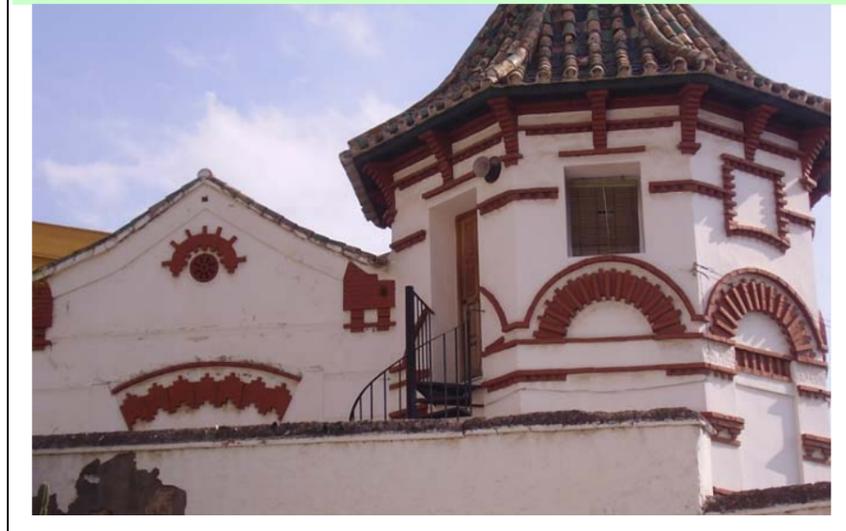
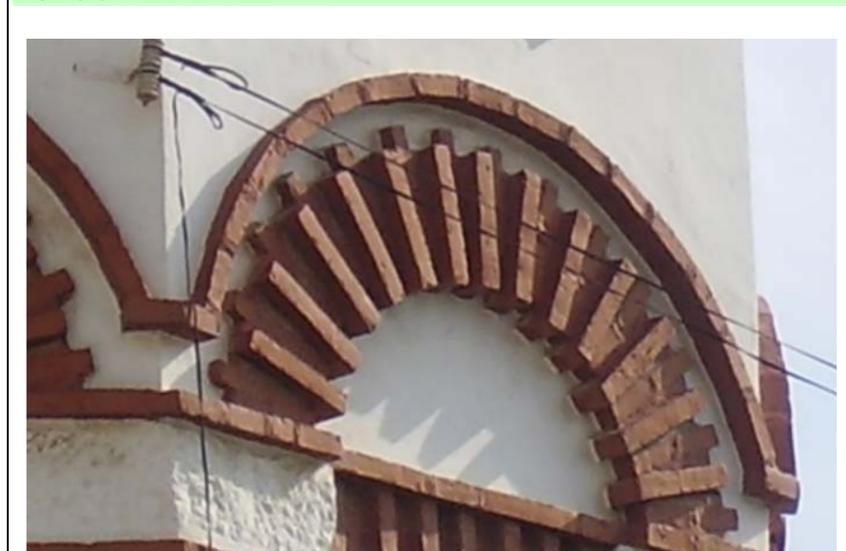
Referencia **B01**

Gran construcción donde se aprecian dos grandes volúmenes, uno principal de forma rectangular al que se adosa un torreón octogonal. Ambos edificios tienen la particularidad de estar decorados con ladrillos vistos formando figuras geométricas. Este torreón del que solo podemos apreciar el último cuerpo, está cubierto por tejas de cerámica vidriada. En él se destaca su decoración con arcos de medio punto (ciego) de ladrillo, sobre los que se abren vanos o decoraciones a modo de cartela cuadrangular, según se alteran los paños del torreón.

- **Superficie :** 195 M2
- **Tipología :** AISLADA
- **Altura :** B
- **Estado de conservación :** BUENO

Se observa una reforma en el frontón triangular que se alza junto a la torre de planta poligonal.

Fachadas, volumen envolvente y elementos ornamentales.

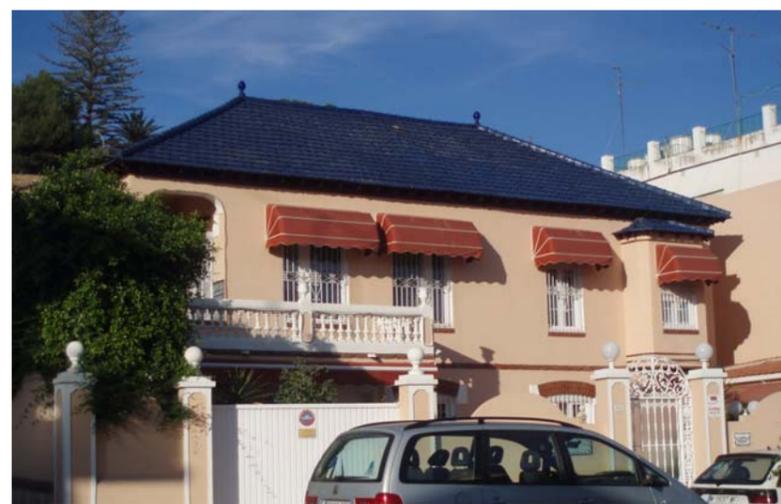
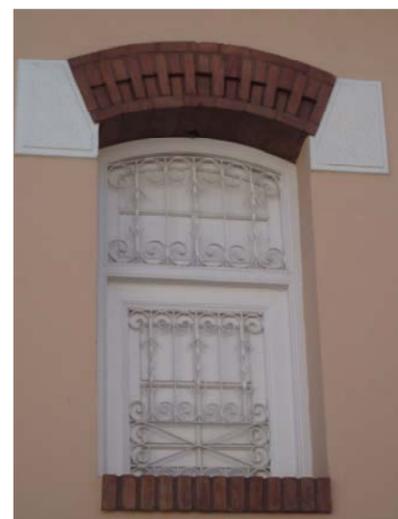
Referencia **B02**

Vivienda de planta cuadrangular y dos alturas, de cubierta a cuatro aguas, de tejas planas, vidriadas de color azul. Se caracteriza por su volumen muy claro y organización simétrica de su fachada, con pinceladas de pequeños cierres que sobresalen sin romper el equilibrio y un espacio abierto en uno de sus ángulos a modo de balcón. Sus ventanas se particularizan por enmarcarse en ladrillo visto de arcos rebajados y carpintería de madera. La cubierta es a cuatro aguas, de teja plana vidriada en azul rematada en los vértices con pinjantes del mismo material.

- Superficie : 400 M2
- Tipología : AISLADA
- Altura : B+1
- Estado de conservación : BUENO

Fachadas, volumen envolvente y elementos ornamentales (alfeizar y dinteles).

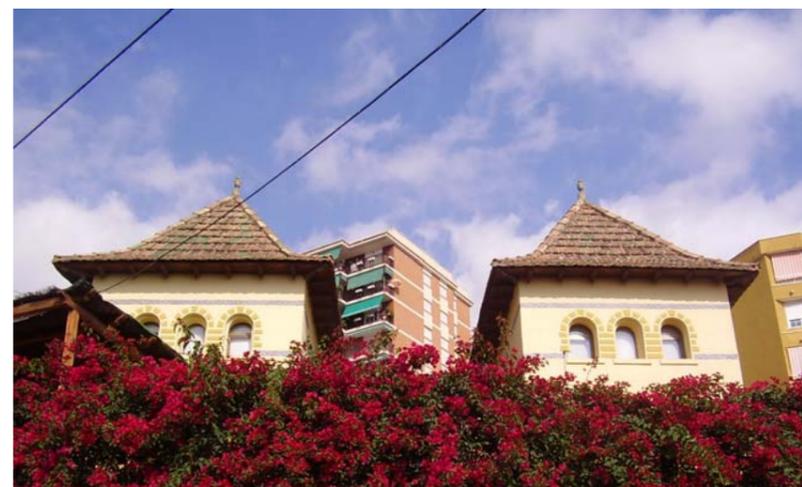
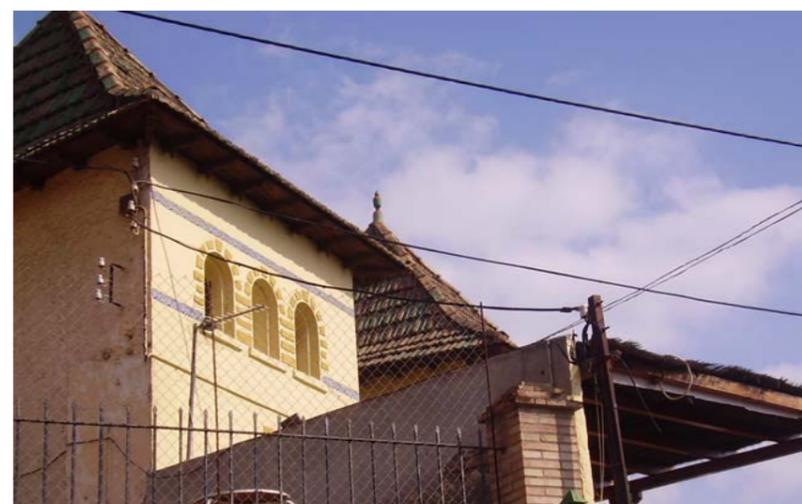
Referencia **B03**

Vivienda de dos alturas y organizada en tres ejes, donde la entrada principal se retranquea flanqueada entre dos torreones en disposición simétrica con cubierta a cuatro aguas de teja plana. Los torreones nos dejan ver en su primer cuerpo los grandes ventanales de arcos de medio punto, mientras en el último se abren tres pequeños vanos también de arcos de medio punto.

- **Superficie** : 320 M2
- **Tipología** : AISLADA
- **Altura** : B+1
- **Estado de conservación** : BUENO

Fachadas, volumen envolvente y elementos de cubrición.

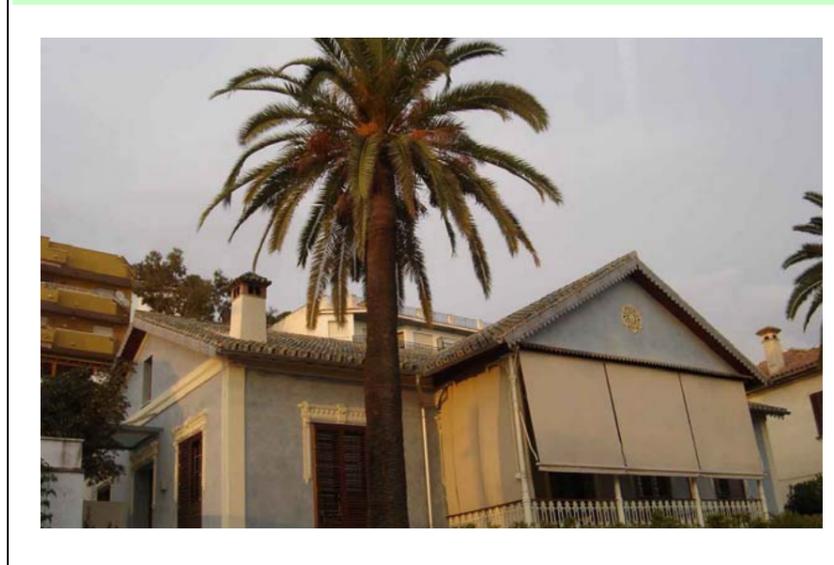
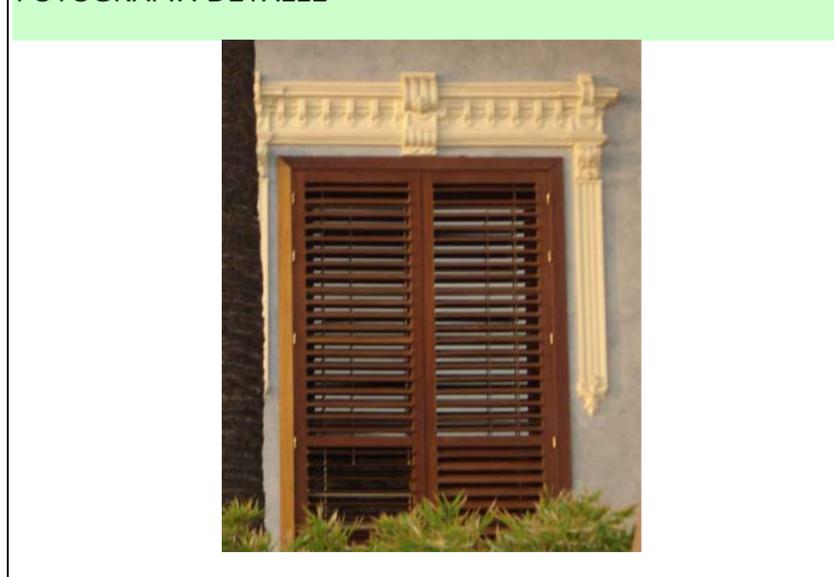
Referencia **B04**

Gran villa exenta rodeada de jardín. Volumen compacto con gran porche central levantado sobre columnillas de hierro de fundición y balaustrada, cubierto por un gran frontón ricamente decorado y reducido óculo. Sucesión de vanos adintelados con gran trabajo en recercados con motivos clásicos (friso, ménsulas). Aspecto de arquitectura colonial.

- **Superficie** : 320 M2
- **Tipología** : AISLADA
- **Altura** : B+1
- **Estado de conservación** : BUENO

Fachadas y volumen envolvente.

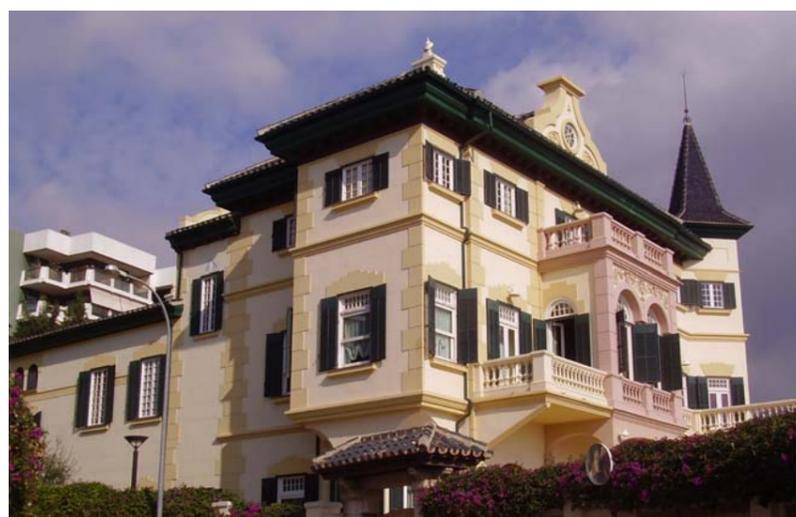
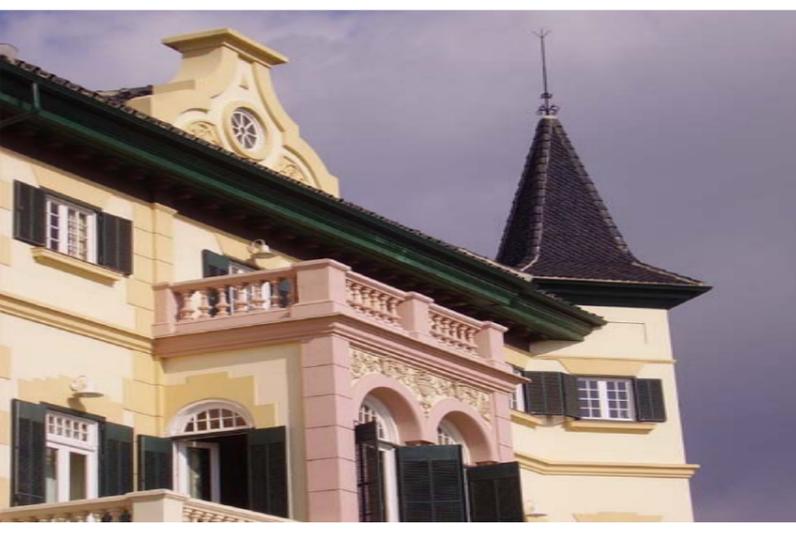
Referencia **B05**

Gran construcción de referencia palaciega, en la que se destaca un cuerpo principal al que se anexa un torreón de planta cuadrangular de cubierta muy pronunciada, de teja plana vidriada en azul. El edificio principal esta compuesto, en su fachada por tres alturas y seis ejes de vanos, de las cuales, las dos centrales sobresalen en un solo cuerpo a modo de cierre, abriéndose lateralmente a dos balcones abalaustrados. La construcción de ventanas rectangulares adinteladas, rebaja sus dimensiones en el tercer piso, todas ellas decoradas con frontones. Todo el edificio se remata con una gran cornisa que da paso a la cubierta donde se remata con un frontón mixtilíneo. Las contraventanas de madera contribuyen de forma notable a la imagen del edificio.

- **Superficie :** 1.140 M2 + 250 M2 (Principal+anexo)
- **Tipología :** AISLADA
- **Altura :** B+2 y B (Principal+anexo)
- **Estado de conservación :** BUENO

En la misma parcela existe otro edificio de una sola planta cuyas características son similares al principal y que igualmente cuenta con protección del mismo grado (Arquitectónica-I).

Además del edificio, el tipo y materiales de construcción de la cubierta.

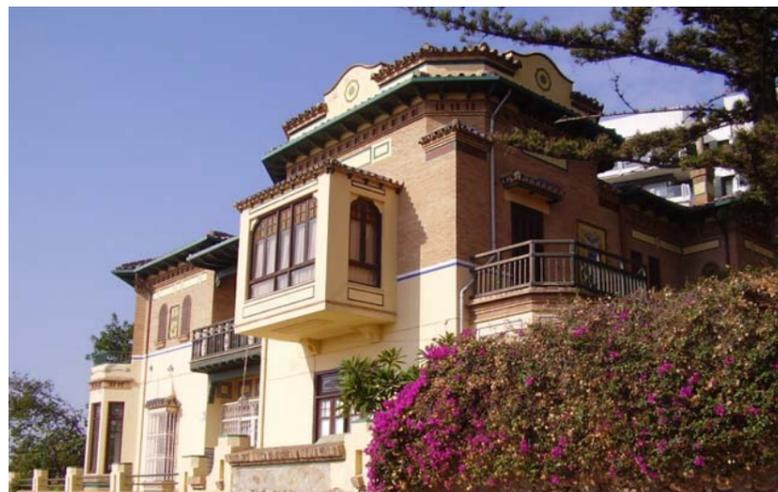
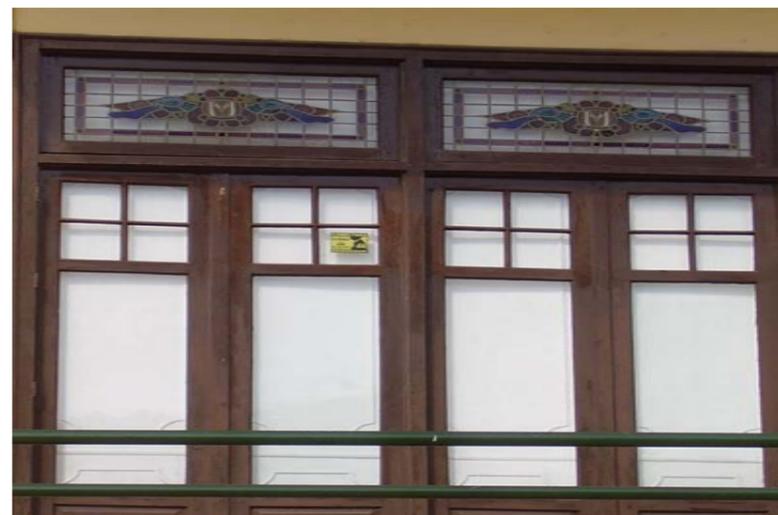
Referencia **B06**

Gran villa regionalista, en la que destacamos sus dos cuerpos en altura, siendo el segundo de ladrillo. Destacan los contrastes de volúmenes (cierres) y espacios abiertos (balcones) que componen la construcción. La fachada principal dispuesta en tres ejes contrarresta con la fachada lateral, donde se dispone un balcón sobre la entrada. Resaltan los elementos decorativos tanto en las fachadas como en los vanos, se utilizan las cerámicas vidriadas a modo de frisos y en cartelas (fachada lateral componen el escudo de la familia y en la fachada principal el año de la construcción). El uso de la madera se extiende en balaustradas y vanos. Las ventanas superiores optan por abrirse geminadas y a modo de arcos de medio punto, frente a las del piso inferior. Deben resaltarse las decoraciones de pavos reales que custodian una "M" en las cristalerías de los cierros. Cubiertas de teja vidriada en diferentes niveles.

- Superficie : 650 M2
- Tipología : AISLADA
- Altura : B+1
- Estado de conservación : BUENO

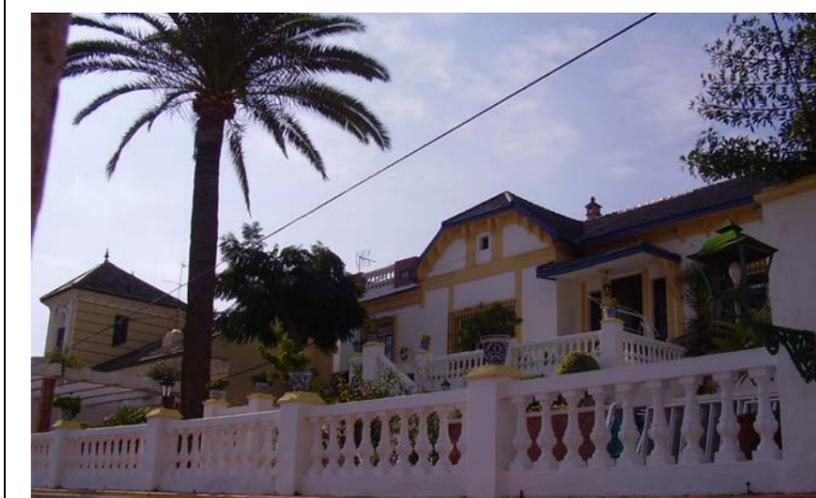
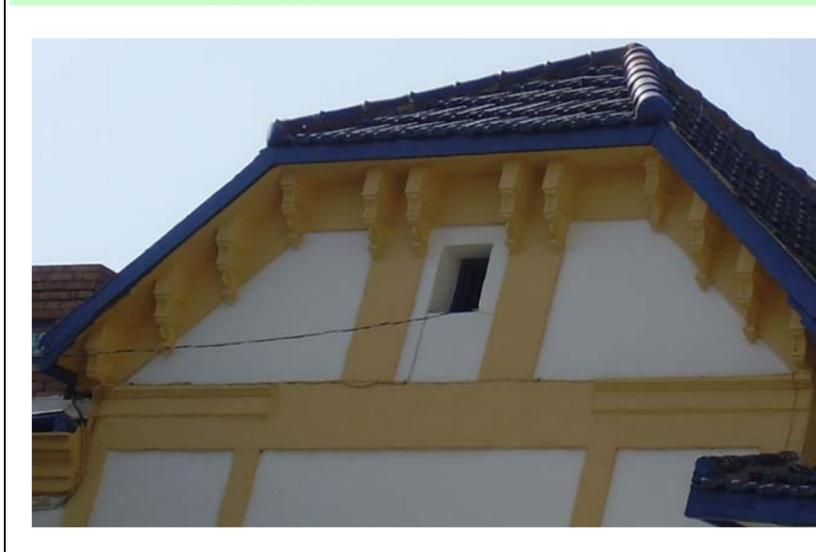
Referencia **B07**

Vivienda de una sola planta, donde la fachada principal se organiza en torno a seis ejes, donde la mitad izquierda tiene mayor protagonismo arquitectónico ya que se dispone la entrada principal y una cubierta muy original con peto y faldón realizada con teja plana vidriada en azul y configurando un alero de realzado vuelo sobre ménsulas. Se completa este conjunto con zonas ajardinadas en varias alturas que se adaptan a la configuración esclonada del terreno y que a la calle adopta la forma de muro de contención rematado por una blaustrada.

- **Superficie** : 205 M2
- **Tipología** : AISLADA
- **Altura** : B
- **Estado de conservación** : BUENO

Fachadas y volumen envolvente.

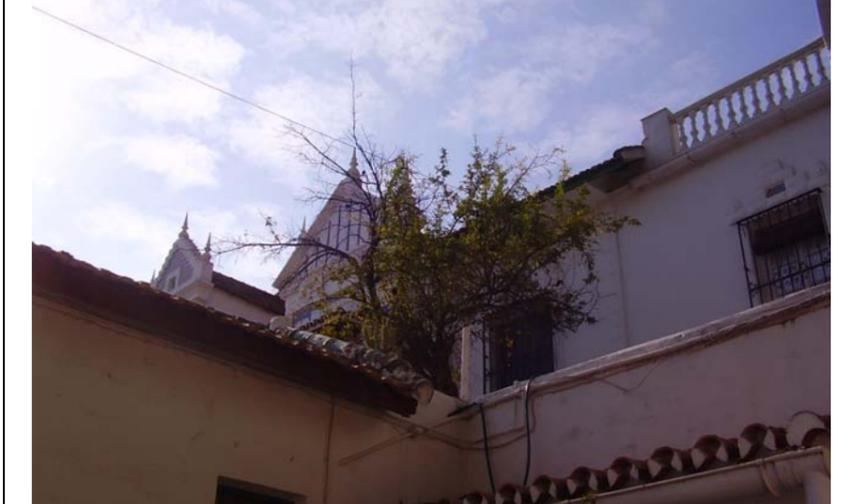
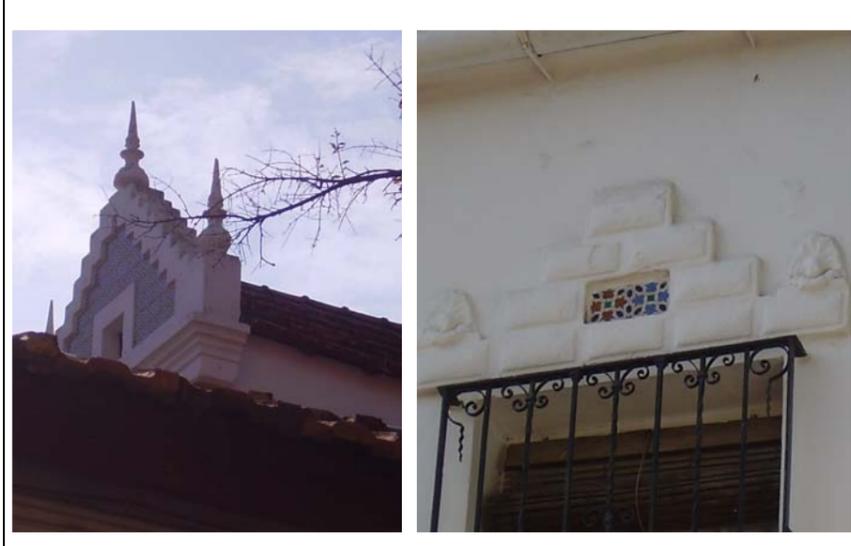
Referencia **B08**

Vivienda ecléctica, que se caracteriza por sus decoraciones. Esta villa de dos alturas se encuentra rematada por dos frontones triangulares y terraza. Destacamos por un lado el frontón (izquierdo) que se alza sobre una cornisa apoyada en un friso de cerámicas que imitan una decoración de metopas y triglifos; a la vez el tímpano se cubre con cerámica vidriada en la que deja abierta un pequeño vano cuadrangular; el conjunto se remata con frontón de contorno escalonado y con tres elementos decorativos en cada vértice. Por otro lado, el segundo frontón (derecho) enmarcado por una gran moldura de líneas rectas, decora su tímpano con un juego de líneas verticales que combinan metopas rectangulares y blancas con estrechos triglifos de color azul rehundidos. Los vanos se rematan en la parte superior con modillones, formando una pequeña pirámide escalonada, dejando en el centro una cerámica vidriada.

- Superficie : 400 M2
- Tipología : AISLADA
- Altura : B+1
- Estado de conservación : BUENO

Fachadas y volumen envolvente.

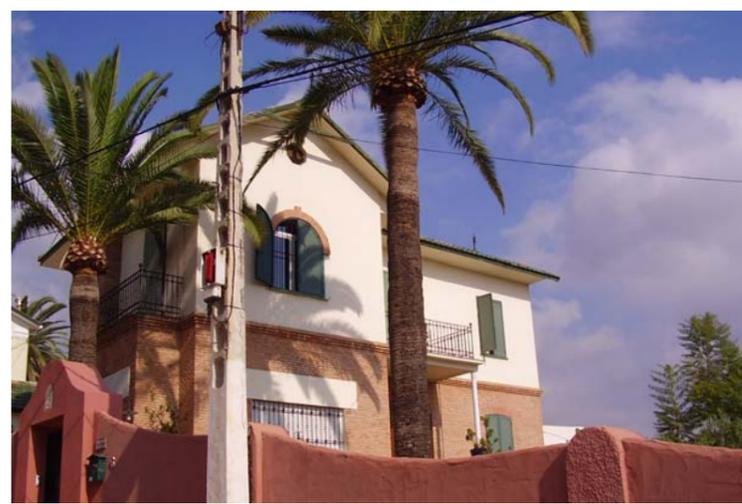
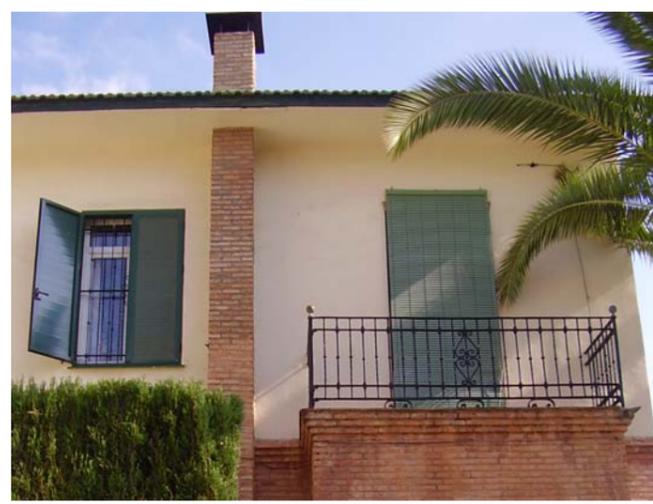
Referencia **B09**

Vivienda doméstica de planta en forma de "L" y dos alturas, donde el primer piso se construye en ladrillo visto. En la fachada principal (vértice interior de la planta) se construye un voladizo sobre la puerta principal que en el piso superior se convierte en terraza dotada de rejería de fundición. En el lateral organizado en dos ejes dividido por la chimenea construida con ladrillo visto, deja en el primer piso un cierre sobre el que se abre un bacón. Las ventanas son adinteladas y dotadas de carpintería de madera con contraventanas, a excepción de una en la fachada principal de arco de medio punto. Todo el edificio se cubre con cubierta a dos aguas.

- Superficie : 320 M2
- Tipología : AISLADA
- Altura : B+1
- Estado de conservación : BUENO

Fachadas y volumen envolvente.

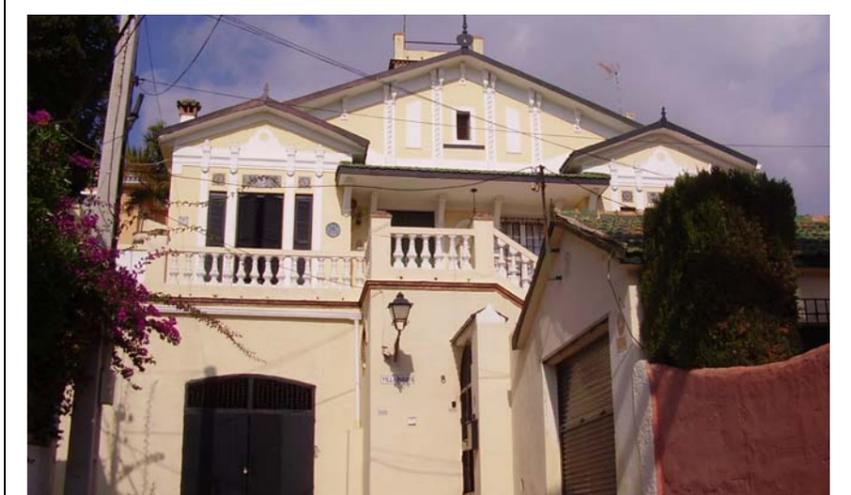
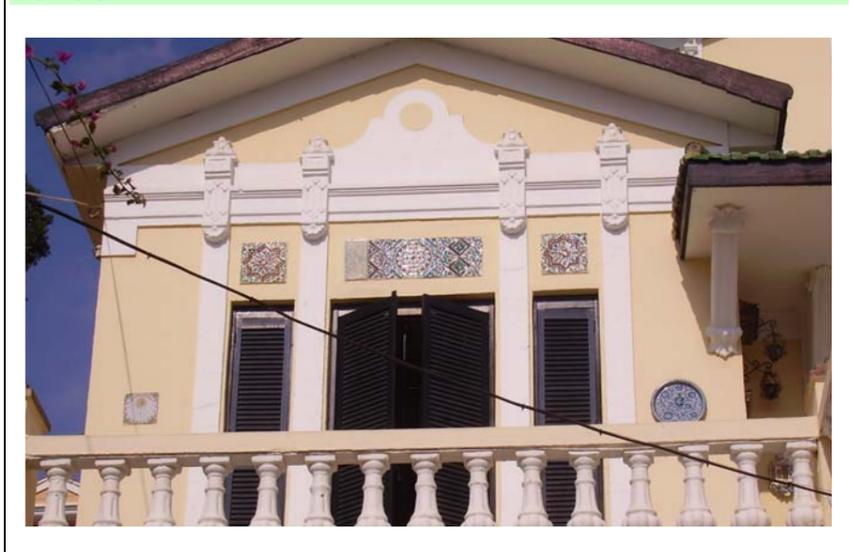
Referencia **B10**

Gran construcción compuesta por varios volúmenes y cuerpos en altura, donde se mezclan los estilos. La fachada principal, se caracteriza por su primer piso por adoptar la forma de "U", que adelanta dos estancias similares que se decoran con elementos modernistas y se cubren con frontón triangular al igual que en el segundo piso que con gran frontón triangular cubre todo el edificio. Las molduras decorativas (en espiral, geométrico) se combinan con pequeñas cerámicas vidriadas de vivos colores de motivos florales y remates en los frontones de hierro forjado.

- **Superficie** : 480 M2
- **Tipología** : AISLADA
- **Altura** : B+1
- **Estado de conservación** : BUENO

Fachadas, volumen envolvente y elementos decorativos.

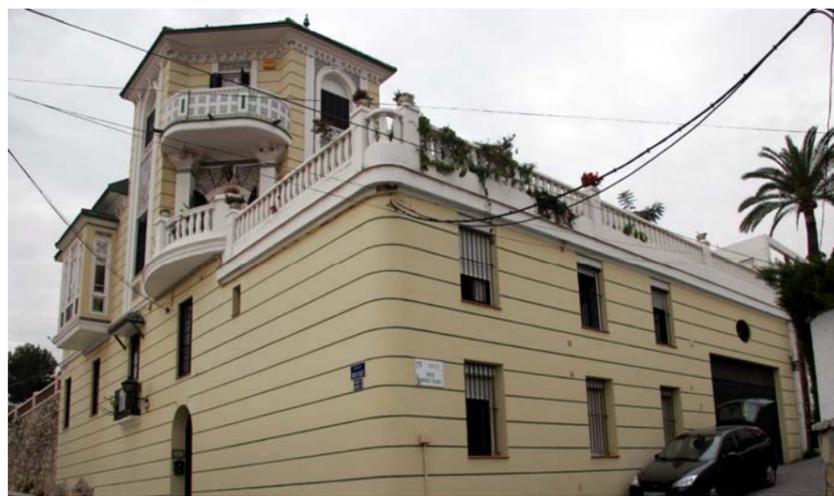
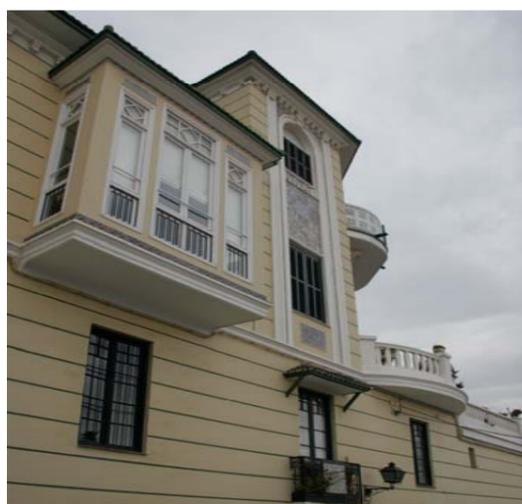
Referencia **B11**

Edificio dispuesto en esquina. Actualmente repartido en cuatro viviendas se levanta sobre un gran basamento donde se disponen diversos vanos; los que dan a la calle Rodríguez Salinas parecen haber sido abiertos posteriormente. Sobre este se disponen un volumen de una altura más con planta en "L" y una torre achaflanada de dos pisos en el ángulo de aquél, dejando una amplia terraza en la esquina. En el chafalán de la torre se abren balcones con antepecho curvo en ambos pisos, descansando el superior sobre pilares de decoración compleja. Se destaca el mirador suspendido del primer piso, la decoración en bandas horizontales que recorre todo el edificio y los azulejos que se disponen en los antepechos, en los ejes verticales de los vanos de la torre y en el del balcón del piso del basamento. La cubierta dispone sus vertientes en relación a los diversos módulos.

- **Superficie** : 220 M2
- **Tipología** : ALINEADA
- **Altura** : B+1
- **Estado de conservación** : BUENO

En una posible rehabilitación posterior parece haberse abierto vanos en el lateral del basamento que da a la calle Rodríguez Salinas, quizás para habilitar un espacio en principio no destinado a viviendas, pudiendo pasar de uni a plurifamiliar.

CONDICIONES DE LA PROTECCIÓN
Fachadas.

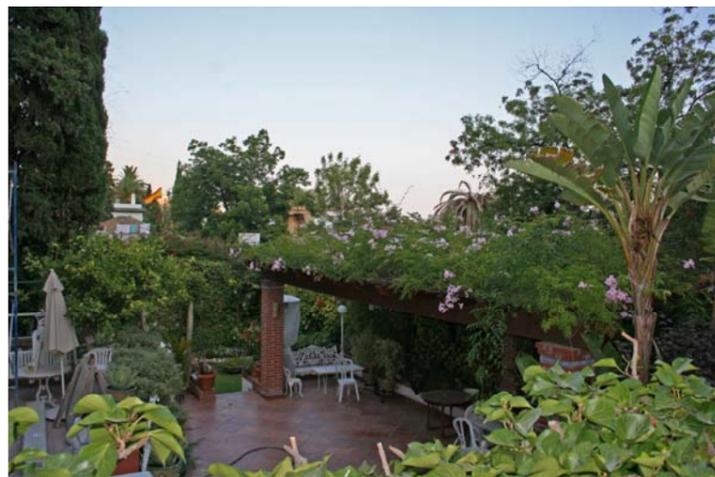
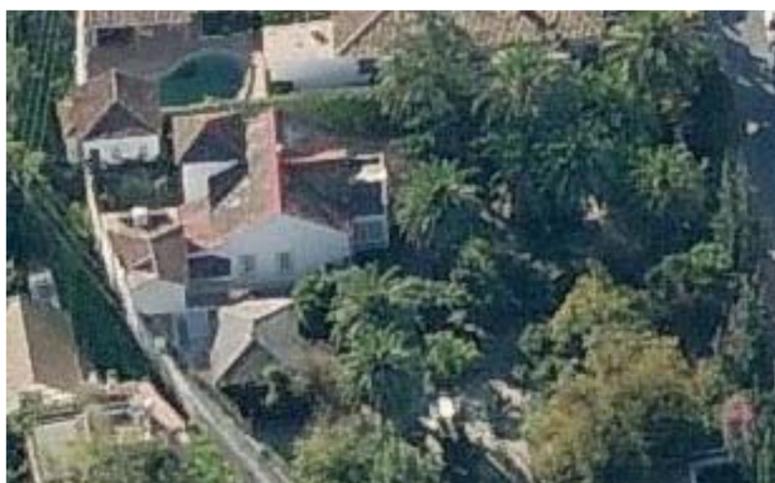
Referencia **B12**

La parcela, en forma de cuarto de círculo, es de extraordinarias dimensiones, y aparece ocupada casi en su totalidad por frondosos jardines con especies arbóreas de elevado porte. Aunque el acceso se efectúa por la calle V. de la Vega, donde se abre una sencilla cancela metálica en un cerramiento que alterna el muro de piedra, la verja y espesos setos, las edificaciones se concentran al fondo, colindando con la calle Cafarnaun. Son tres las construcciones, la central –de mayores proporciones y algo más interior-, y otras dos más pequeñas dispuestas cerca de los ángulos de la primera. Son de dos plantas de altura.

- **Superficie :** 180 M2
- **Tipología :** AISLADA
- **Altura :** B
- **Estado de conservación :** BUENO

Conjunto volumétrico.

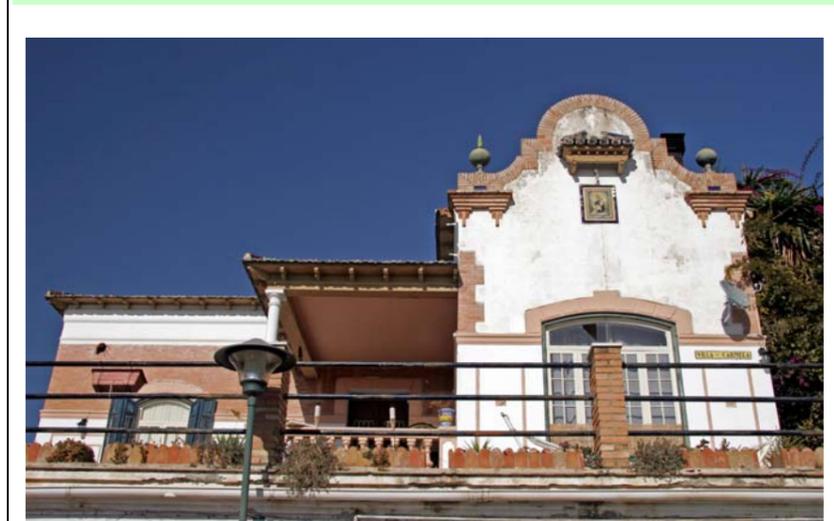
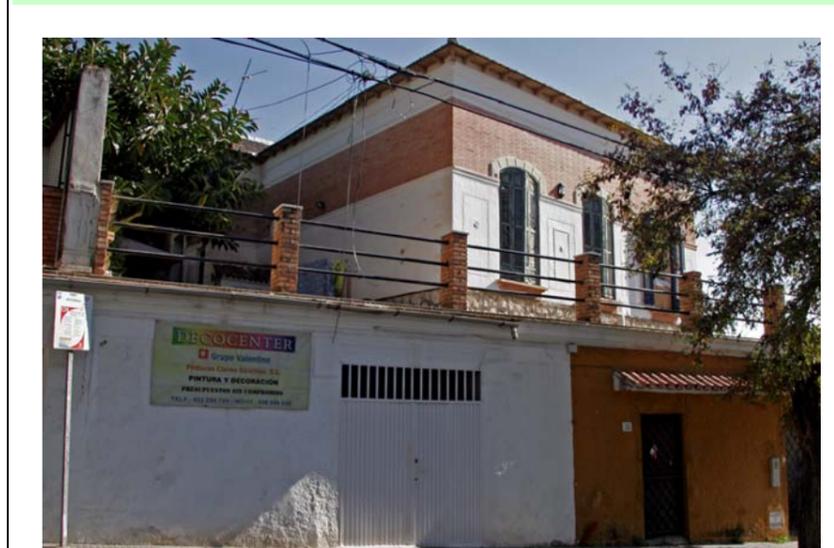
Referencia **B13**

Solar elevado sobre gran basamento, con almacenes, a modo de terraza. Sobre éste la casa con planta de "L" desarrollada en dos volúmenes y porche en el ángulo. El muro se articula a partir de la línea de imposta de los vanos escarzanos, con rosca moldurada; bajo dicha línea se aplica una decoración geométrica de azulejos, en toda la altura de las ventanas, bajo las cuales existe aparejo ciclópeo. En el cuerpo más bajo sobre la imposta se dispone una banda ancha de ladrillo visto coronada por otra de paramento liso, y en el otro cuerpo aparecen pilastras en las esquina. Éste se remata con frontón mixtilíneo en la cara exterior y triangular en la interior. La cubierta, de teja plana azul, posee alero de madera con canes y en el porche, donde se ubica el acceso, descansa sobre dos vigas y una columna exenta.

- **Superficie** : 160 M2
- **Tipología** : AISLADA
- **Altura** : B
- **Estado de conservación** : BUENO

Fachadas y volumen envolvente.

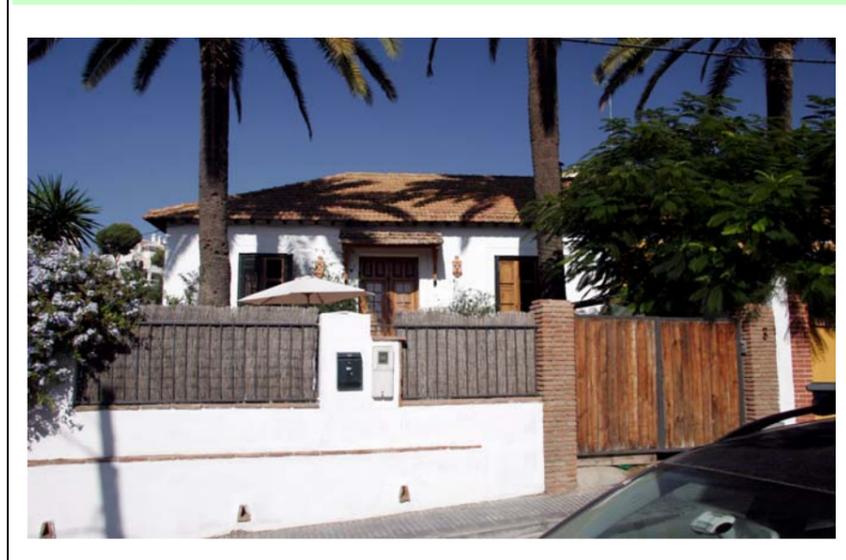
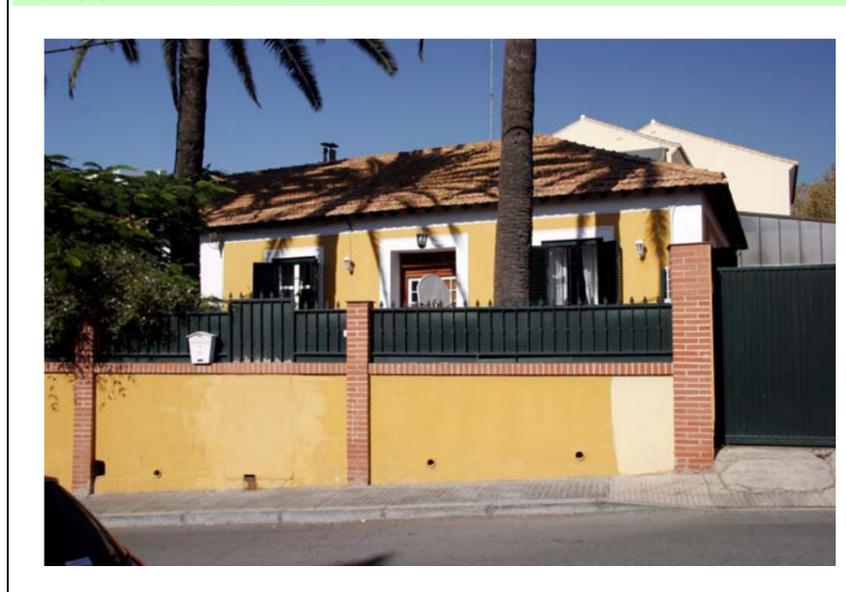
Referencia **B14**

Vivienda unifamiliar con tres fachadas y pareada con otra idéntica pero de desarrollo simétrico. La cubierta de teja roja plana se dispone en cuatro vertientes descansando sobre alero de madera con canes. La fachada principal se dispone con tres vanos y acceso centrado en relación a cada una de las viviendas, mientras que las laterales tan sólo abarcan dos ventanas. La decoración, sencilla y geométrica, se basa en una moldura horizontal que recorre el bajo del tejado, pilastras en ángulo y enmarque de los vanos. En esta vivienda aparece un pequeño tejadillo sobre el acceso principal, que se remite al mismo tipo de teja, mientras que en el número 5 no aparece. En torno a la vivienda se desarrolla un pequeño jardín.

- Superficie : 190 M2
- Tipología : AISLADA
- Altura : B
- Estado de conservación : BUENO

En una actuación de rehabilitación el muro exterior ha sido alterado. Constituye una adaptación de la villa burguesa a las clases medias en un entorno en el que predominan los hotelitos y residencias burguesas. Arquitectura popular usada en los barrios obreros.

Tipología, volumetría, composición de fachadas, cubierta y jardín

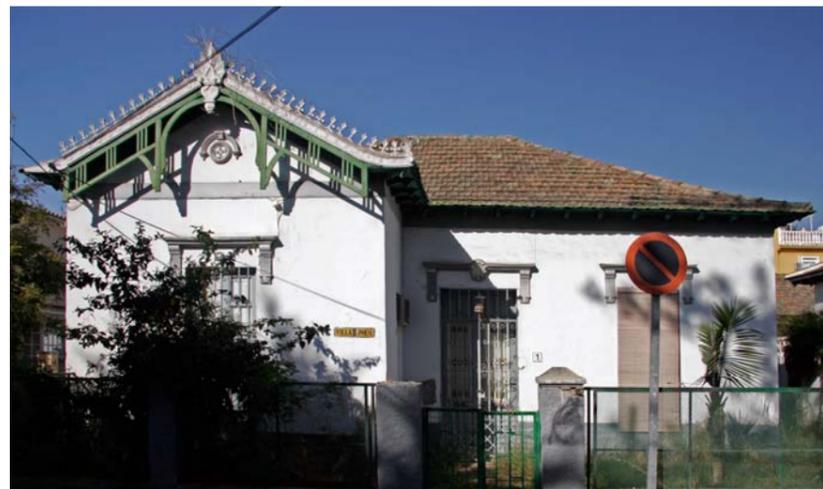
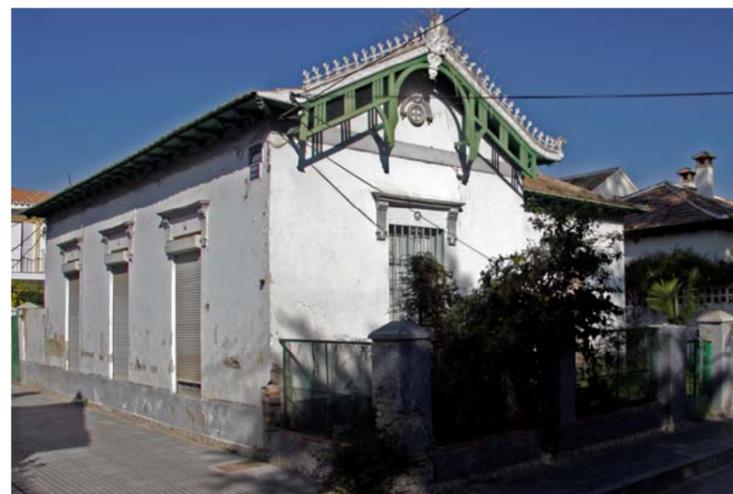
Referencia **B15**

Vivienda exenta unifamiliar con planta en forma de "L" y una sola altura. En la fachada principal se sitúa el acceso y el volumen que se adelanta se corona con un entarimado de alero y crestería en madera con inspiración del gótico carpintero de la arquitectura victoriana del siglo XIX. El tejado a cuatro vertientes, por la forma de su inclinación, remite a modelos orientales; bajo éste un alero volado y una moldura horizontal que recorre todo el perímetro, formalizando un frontón en el volumen que avanza y donde se ubica un motivo circular. Los vanos, adintelados, se enmarcan con una cornisa sujeta por pares de ménsulas que limitan un elemento floral, siendo de mayor dimensión el dispuesto sobre el acceso. La casa posee un pequeño jardín que la circunda en tres de sus fachadas.

- Superficie : 114 M2
- Tipología : ALINEADA
- Altura : B
- Estado de conservación : BUENO

Volumetría, altura, composición de fachada, elementos ornamentales y cubiertas.

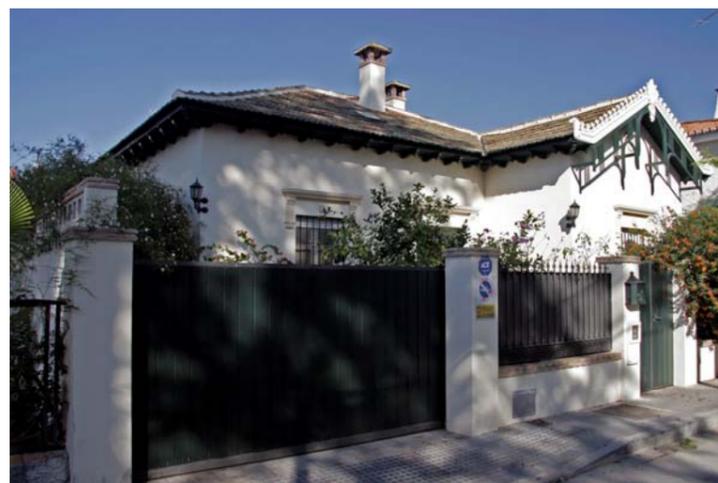
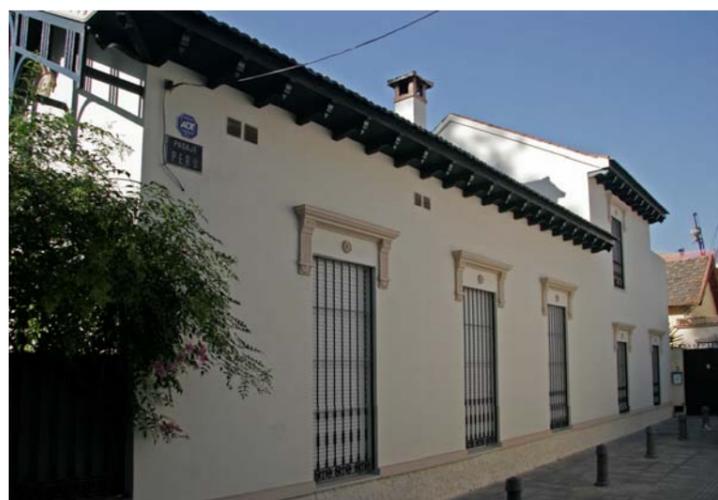
Referencia **B16**

Vivienda exenta unifamiliar con planta en forma de "L" y una sola altura. En la fachada principal se sitúa el acceso y el volumen que se adelanta se corona con un entarimado de alero y crestería en madera con inspiración del gótico carpintero de la arquitectura victoriana del siglo XIX. El tejado a cuatro vertientes, por la forma de su inclinación, remite a modelos orientales; bajo éste un alero volado; en el volumen que avanza y donde se ubica un motivo circular. Los vanos, adintelados, se enmarcan con una cornisa sujeta por pares de ménsulas que limitan un elemento floral, siendo de mayor dimensión el dispuesto sobre el acceso. La casa posee un pequeño jardín.

- Superficie : 150 M2
- Tipología : AISLADA
- Altura : B
- Estado de conservación : BUENO

En esta vivienda se aprecia una diferencia en la zona norte, con un volumen en dos alturas que no aparece en la vivienda del número uno de esta calle; puede ser que esto se deba a una ampliación posterior, ya que la vivienda ha sido rehabilitada, y en la que se haya hecho uso de molduras iguales a la utilizadas en la parte delantera, si bien los vanos de este cuerpo son de menor altura. En este caso también ha desaparecido la moldura horizontal que recorre el perímetro de la casa simétrica.
