| Zona | <b>CHURRIANA</b> |

| Dirección | <b>C/. TORREMOLINOS, 19</b> |

| Referencia | <b>G08</b> |

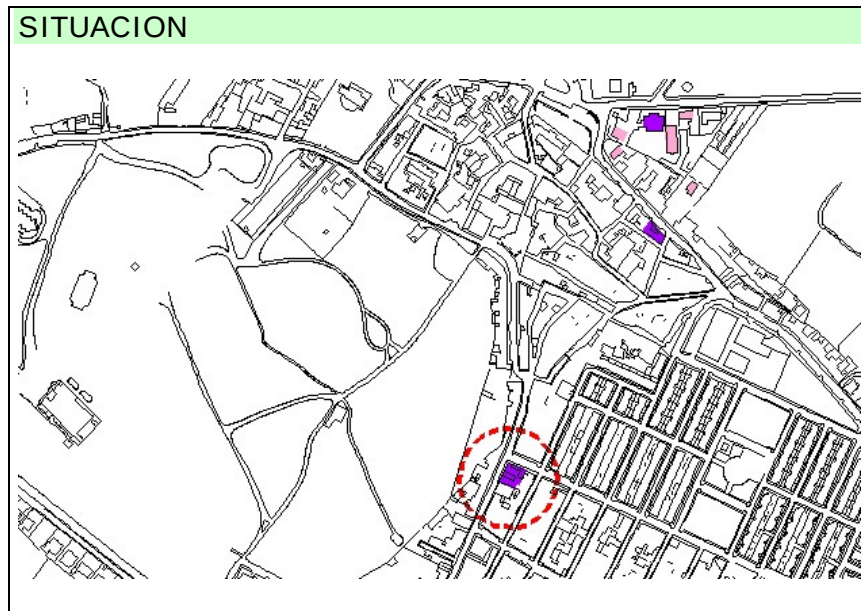
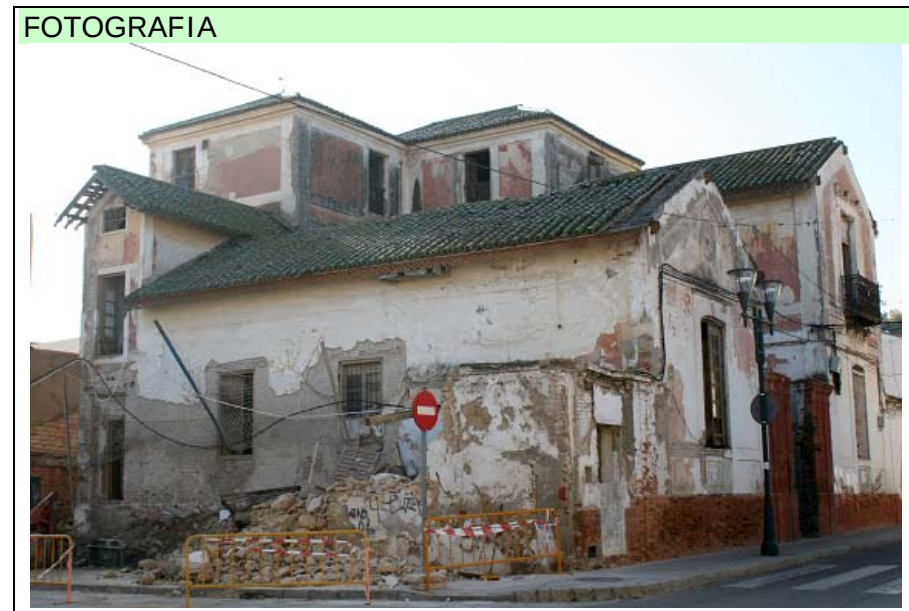
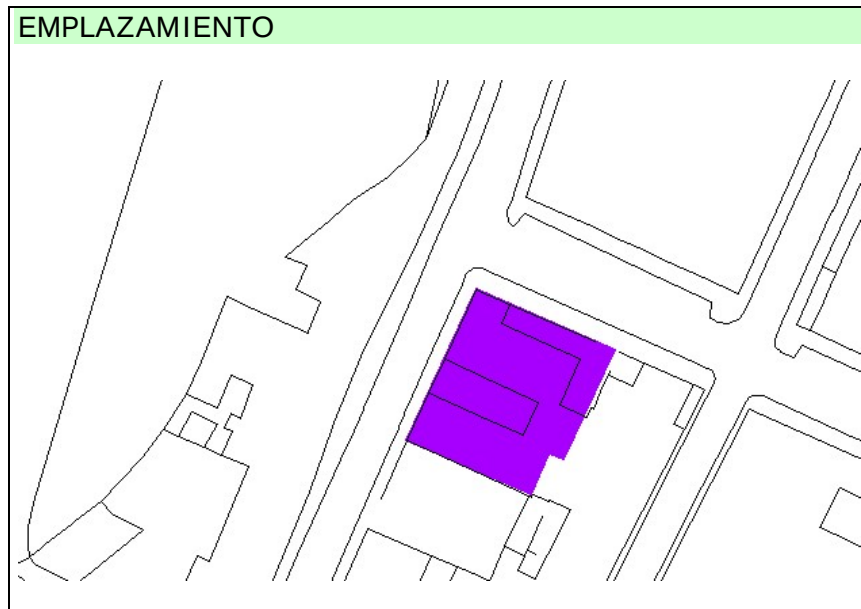
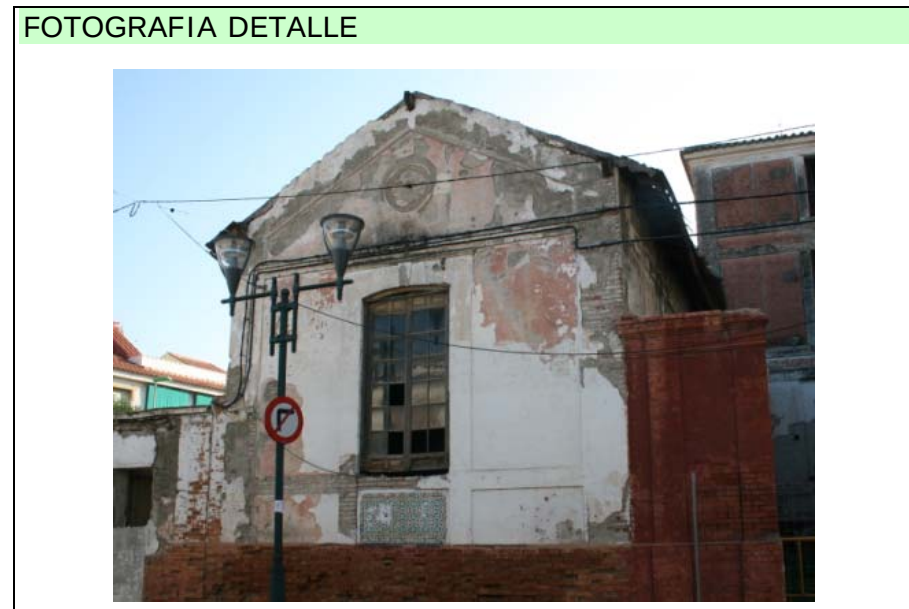
Gran casona de compleja volumetría, alineada con el eje viario principal. Formada por la adición de varios cuerpos en torno a un patio central, la disimetría de su alzado genera un interesante escalonamiento de tejados. Destaca además el juego cromático de sus muros, donde sobre un fondo rojo se ha dispuesto un entramado de bandas horizontales y verticales blancas que resaltan, y a la vez ocultan, los elementos arquitectónicos. Los decorativos aleros de madera, las rejerías y las ménsulas metálicas de los balcones y el vidriado verde de las tejas completan el repertorio ornamental de este edificio.

| - Estado de conservación : | MALO |

Muy deteriorado, se encuentra en la actualidad en fase de derribo de una parte de su estructura.

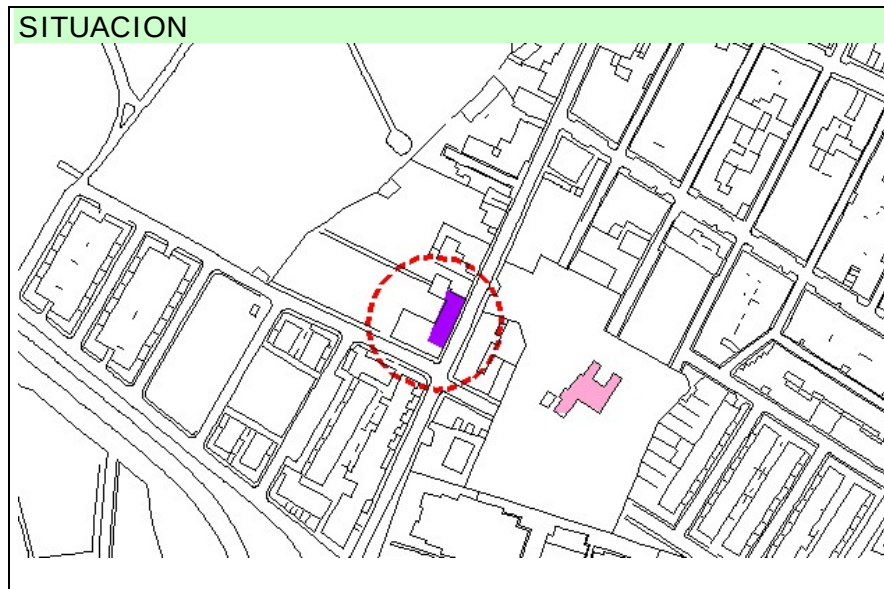
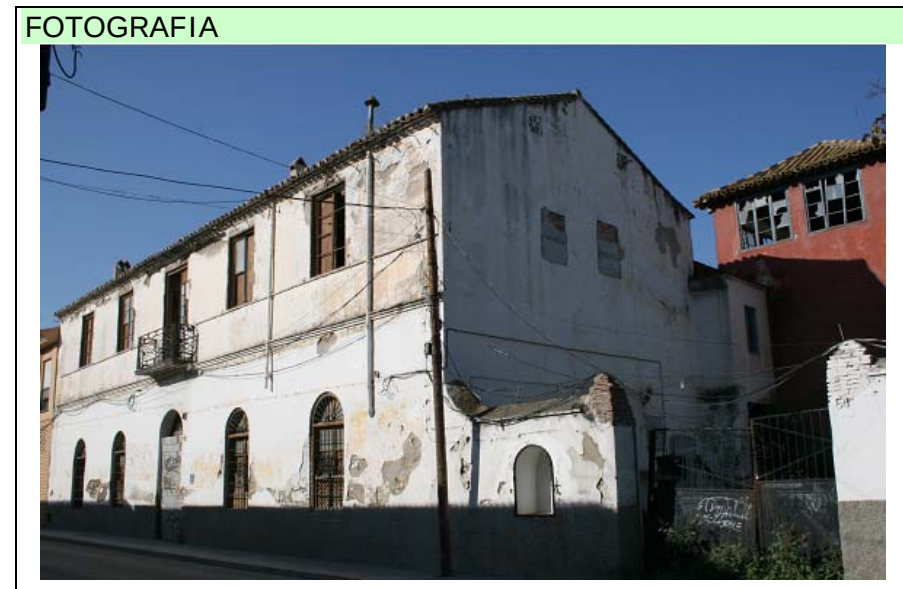
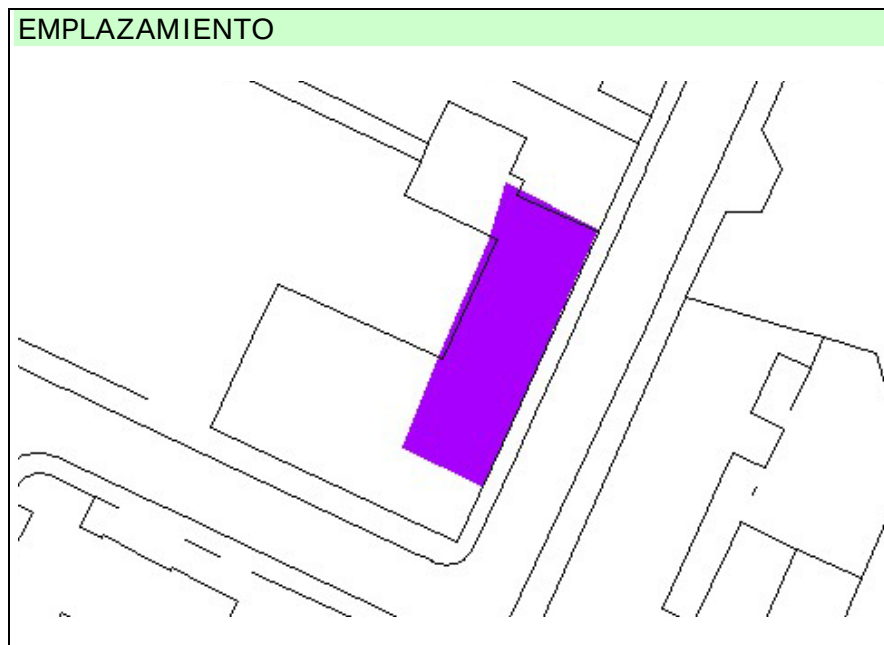
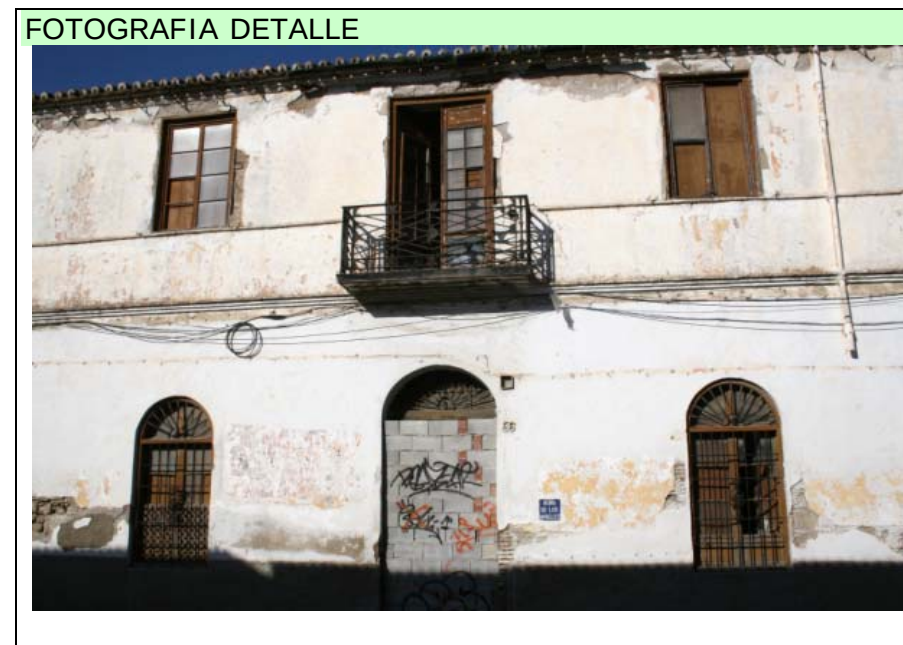
| Referencia | <b>G09</b> |

**DESCRIPCION**  
Gran casona de planta rectangular y dos alturas, alineada con el eje viario principal. Su sencilla estructura volumétrica y la ausencia de toda ornamentación mural la dotan de un recio aspecto, sólo alterado por la combinación de vanos semicirculares en la planta baja y dintelados en la superior, en la que descuella además un sencillo balcón. Ante uno de sus lados menores se abre un patio con muro decorado por una sencilla hornacina.

- **Superficie :** 460 M2
- **Tipología :** ADOSADA-ALINEADA
- **Altura :** B+1
- **Estado de conservación :** MALO

**OBSERVACIONES**  
Gran deterioro mural debido al estado de abandono del inmueble. Está previsto su rehabilitación y adecuación a uso cultural.

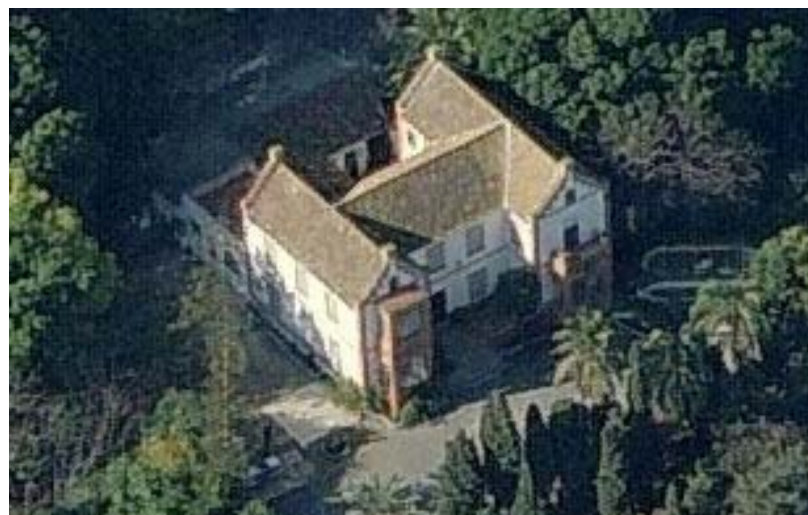
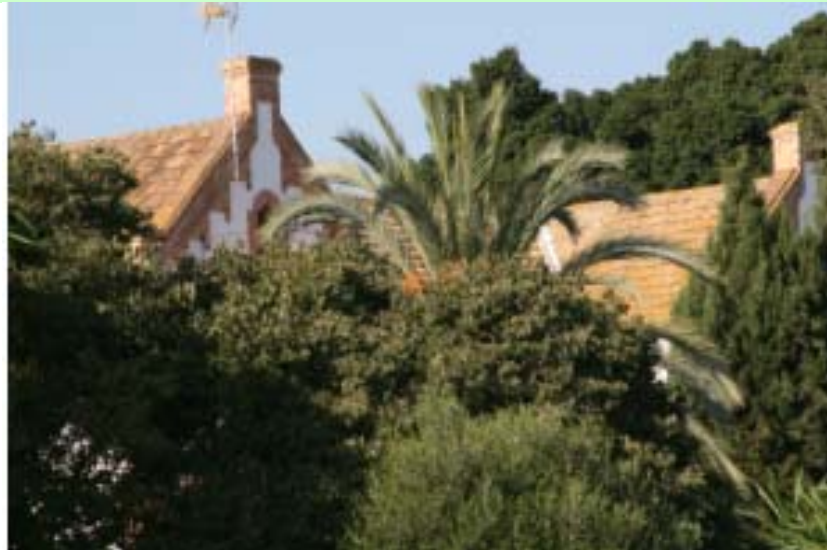
Referencia **G10**

Gran casona de estilo regionalista ubicada en una hacienda de considerables dimensiones. Su notable estructura se compone de dos alas que abrazan una pequeña terraza anterior y quedan unidas por el cuerpo principal del edificio. Tras éste se ubican una serie de dependencias de servicio, adosadas. La fuerza volumétrica del conjunto principal deriva de una rotunda concepción de sus elementos: los tejados a dos aguas de gran inclinación rematados por recios frontones de ladrillo o los potentes cierros de obra son un buen ejemplo. Por contraposición, el ladrillo resulta más sutil en su aplicación decorativa en enmarques de vanos y paneles decorativos de formas geométricas.

- **Superficie :** 400 M2
- **Tipología :** AISLADA
- **Altura :** B+1
- **Estado de conservación :** REGULAR

Óptimo estado de conservación

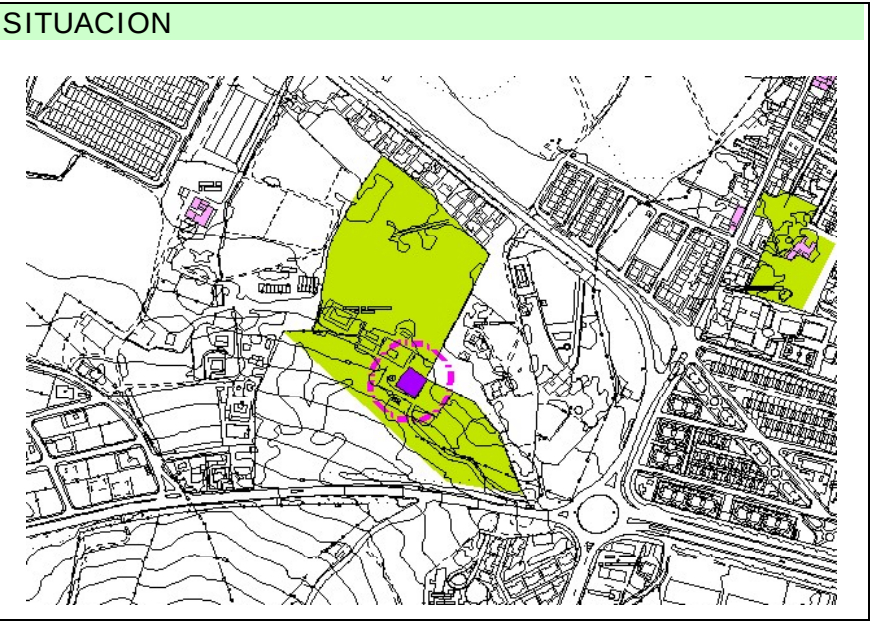
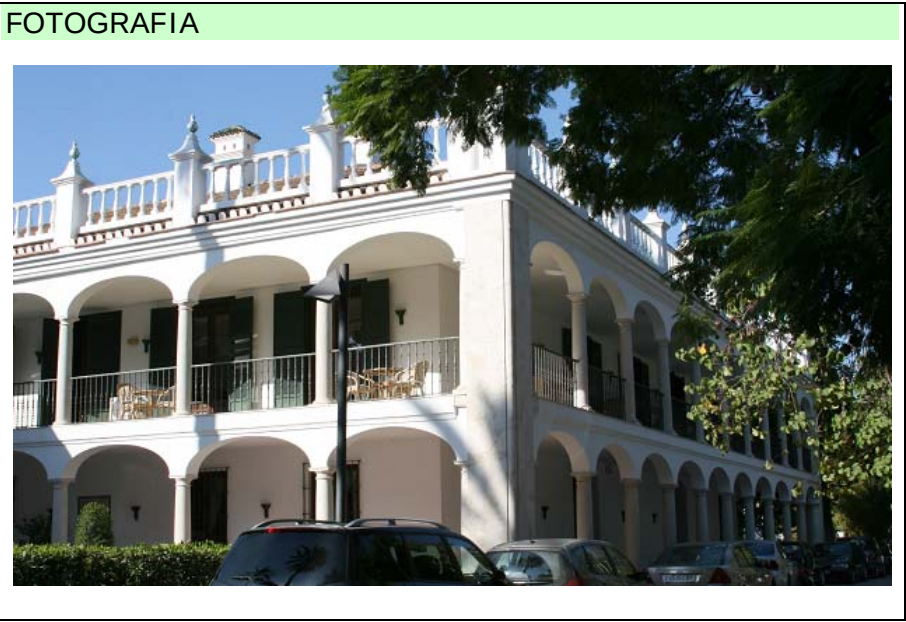
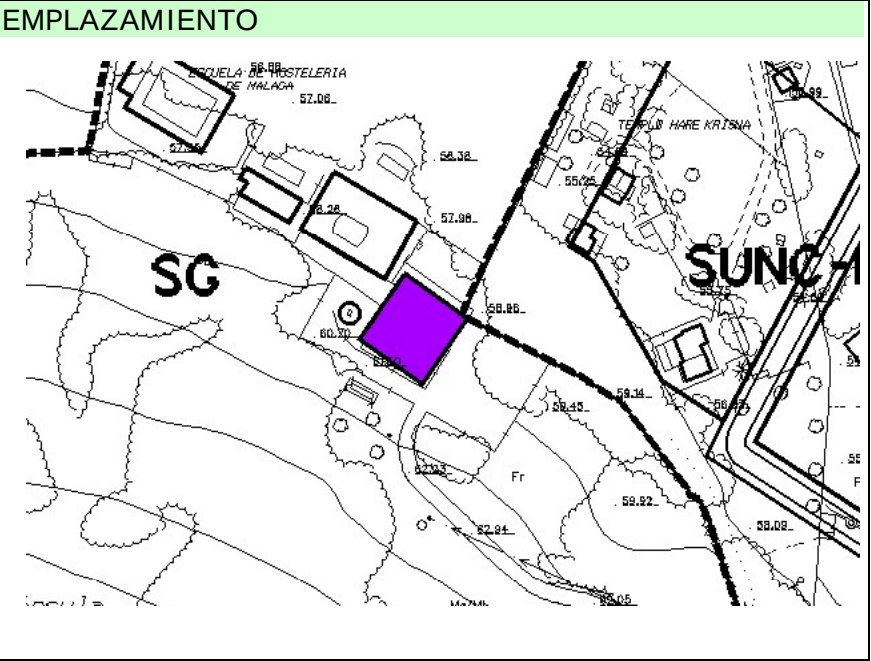
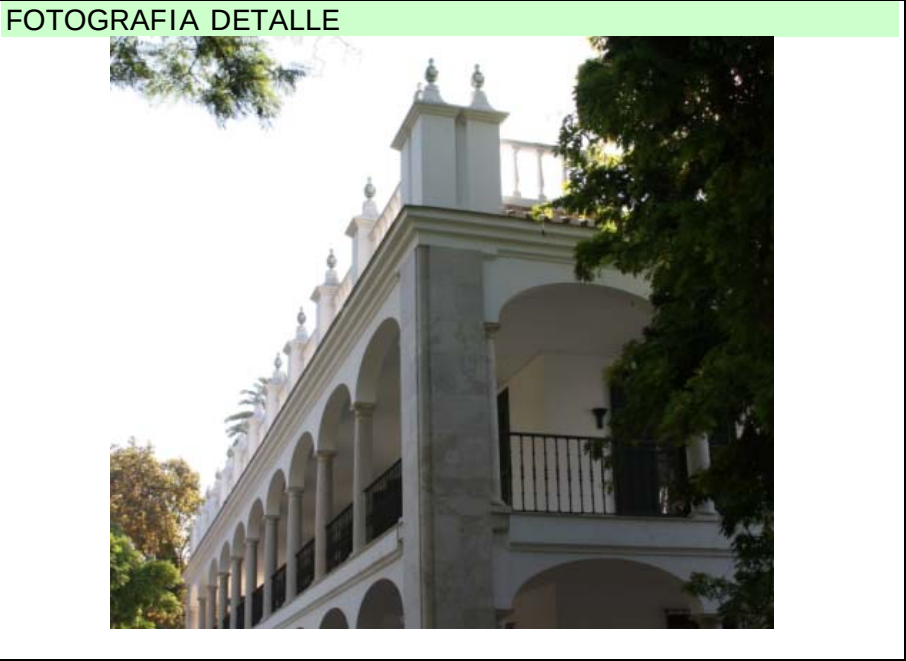
Referencia **G11**

**DESCRIPCION**  
Villa suburbana de estilo neoclásico ubicada en una gran hacienda junto a la antigua Carretera de Coín. De planta cuadrangular organizada en torno a un patio interior, destaca la organización de sus fachadas mediante una doble arquería superpuesta de arcos rebajados sobre columnas de mármol. Remata el conjunto la balaustrada que rodea la terraza, interrumpida por pilares con jarrones en el eje de los soportes. La finca aloja también unos magníficos jardines históricos, compuestos de tres partes: una primera de parterres organizados en torno a distintos ejes, que aloja una variada vegetación tropical; una segunda estructurada por especies locales y un interesante juego de pérgolas y albercas; y la tercera, dedicada a huerta.

- **Superficie :** 1.200 M2
- **Tipología :** AISLADA
- **Altura :** B+1
- **Estado de conservación :** BUENO

**OBSERVACIONES**  
Óptimo estado de conservación

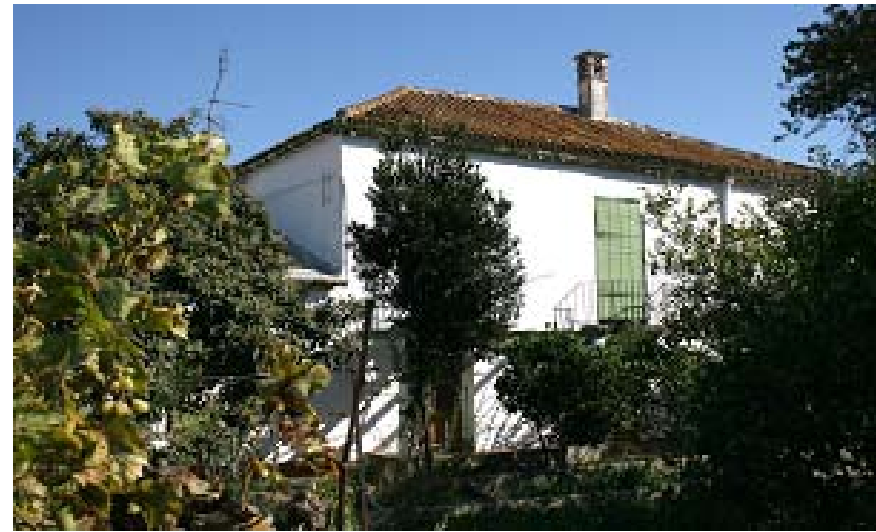
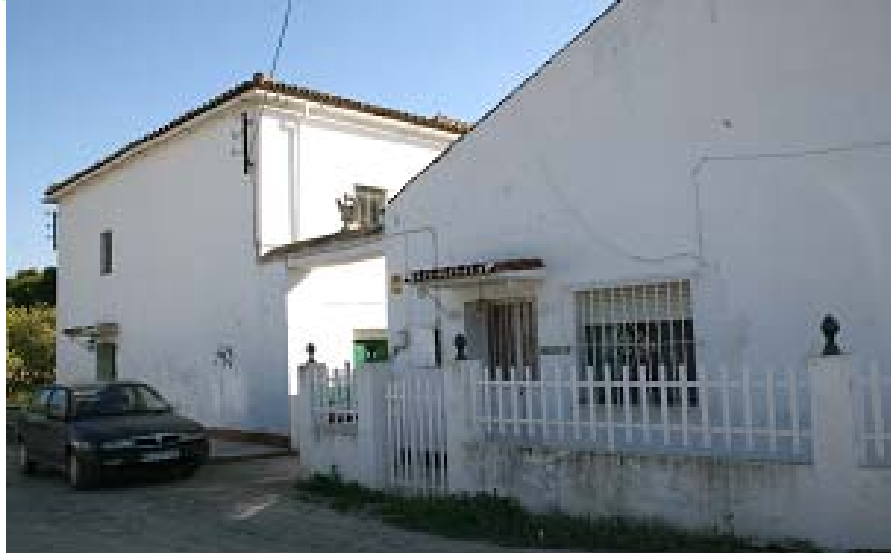
Referencia **G12**

**DESCRIPCION**  
Gran casona ubicada en una hacienda rural, formada por la adición de varios volúmenes cúbicos de distintas alturas y composición articulados por un irregular patio central. Éste se abre al exterior mediante un pórtico arquivado y coronado por la figura escultórica de un águila real, uno de los escasos motivos que ornamentan su austera fábrica.

- **Superficie :** 500 M2
- **Tipología :** AISLADA
- **Altura :** B+1
- **Estado de conservación :** BUENO

**OBSERVACIONES**  
En proceso de reforma interior. Buen estado de conservación general.
