# Hábitat Rural Diseminado

## PROYECTO DE INTERVENCIÓN

Municipio de Málaga

**Ayuntamiento de Málaga**  
Gerencia Municipal de Urbanismo, Obras e Infraestructuras  
Departamento de Planeamiento y Gestiones Urbanísticas

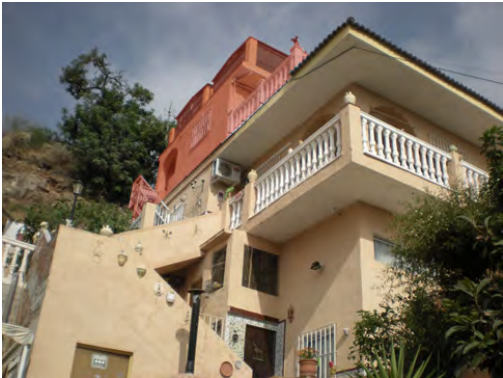
Estado actual

A continuación se muestra un claro ejemplo de una vivienda que al no cumplir con la normativa, debería reducir la altura total de la vivienda:

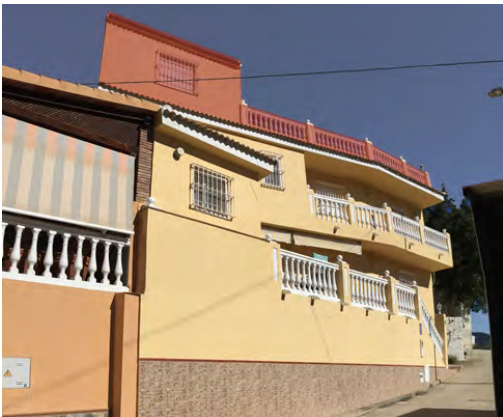
Estado actual

Existirán casos aparentemente dudosos, que deberán de valorarse en función de otros parámetros para determinar su legalidad. Este caso ocurre en la vivienda que se muestra en las imágenes inferiores.

La vivienda en cuestión excede la altura máxima con un castillete de acceso a la cubierta. Dado las dimensiones del castillete, deberá de justificarse que es únicamente un acceso a cubierta que no alberga ningún otro uso.

Indistintamente, y ante la falta de datos, se piensa necesaria la eliminación del castillete de cubierta o una modificación que lo integre de forma más amable con el entorno.

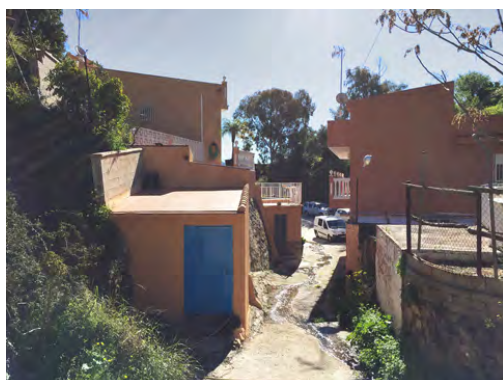
Se pretende estudiar los casos dónde existan edificaciones construidas sobre las zonas inundables, ya que existiría un alto riesgo para los usuarios de las viviendas.

Viviendas situadas sobre zona inundable en Los Pintados

Para **garantizar la seguridad y la calidad de vida** de los usuarios se busca **reducir los peligros naturales**. Por ello, las viviendas afectadas deberán demolerse y buscar otro emplazamiento para su construcción, a menos que presenten una documentación que demuestre que con intervenciones urbanas la zona inundable habría sido modificada.

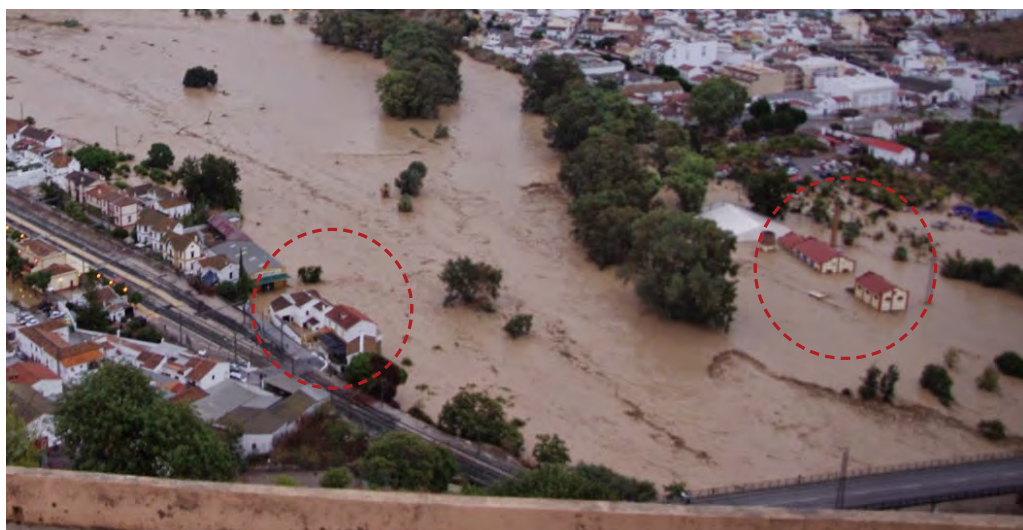
En la imagen inferior, correspondiente a un periodo de fuertes lluvias en Málaga, se muestra el riesgo que existe realmente para las viviendas que se encuentran construidas sobre zonas inundables. Las viviendas se encuentran completamente inundadas, siendo necesaria la evacuación final de los usuarios de las viviendas.

Edificaciones situadas sobre zonas inundables que terminaron inundadas tras una tormenta en 2014 en Málaga

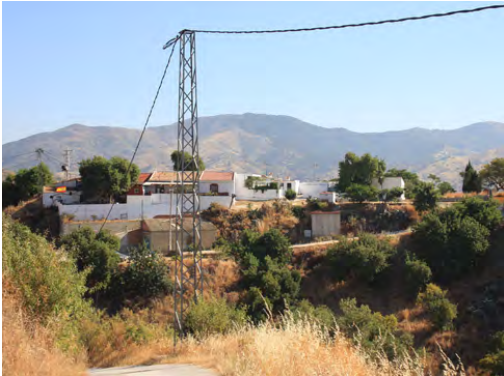
Falta de integración de la infraestructura eléctrica en el paisaje

Por ello, es necesario realizar un estudio del terreno y coordinarse con la empresa suministradora de energía eléctrica, para definir los emplazamientos de los postes o celosías metálicas del cableado eléctrico, para que los efectos sean lo más mínimos posible. Además de esta, gracias a la aplicación de medidas preventivas y correctoras junto con criterios medioambientales, los efectos potenciales se verán atenuados, y los impactos resultantes no significativos.

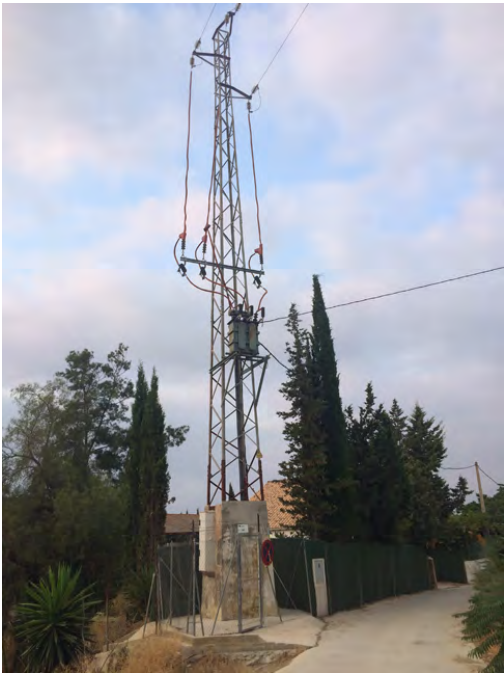
Infraestructura poco amable con el entorno

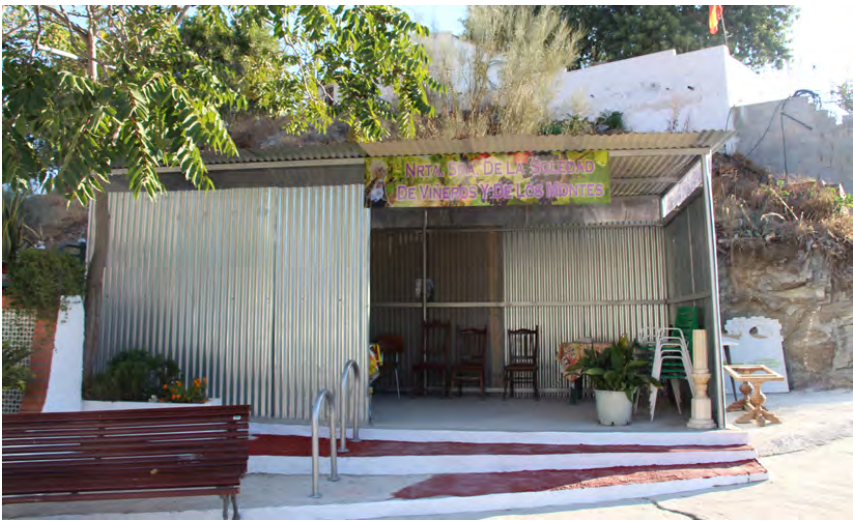
Estado actual

En las siguientes imágenes se presenta un claro ejemplo de un equipamiento en el HRD de los Pintados, que al no cumplir con los principios anteriormente citados, será necesario una rehabilitación que cree una construcción más amable con el entorno y más acorde con las edificaciones existentes en el lugar.

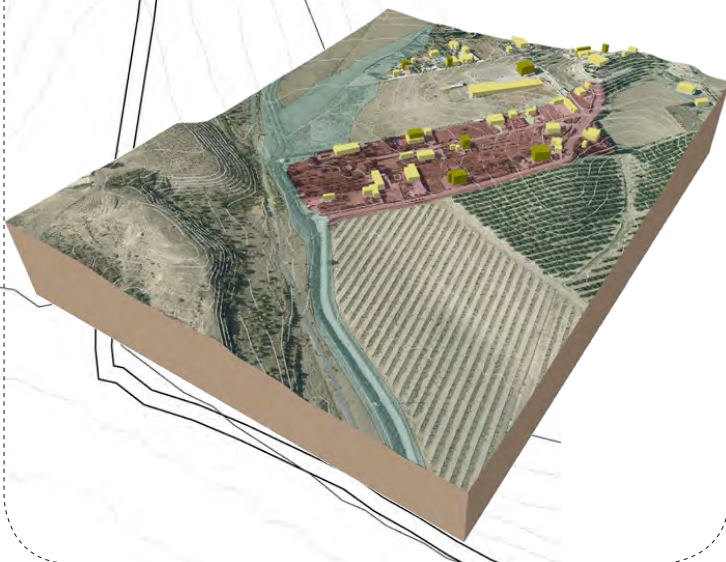
Vista 3D\_Altura de las edificaciones

A partir del estudio de las edificaciones se puede ver que todas las edificaciones estarían dentro de la normativa y no sería necesario ningún tipo de actuación para corregir alguna irregularidad.

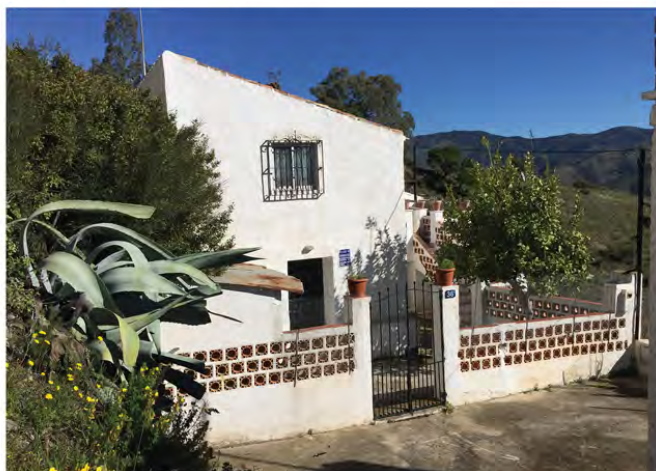
## Vivienda parcela 256:

Vivienda de construcción tradicional.

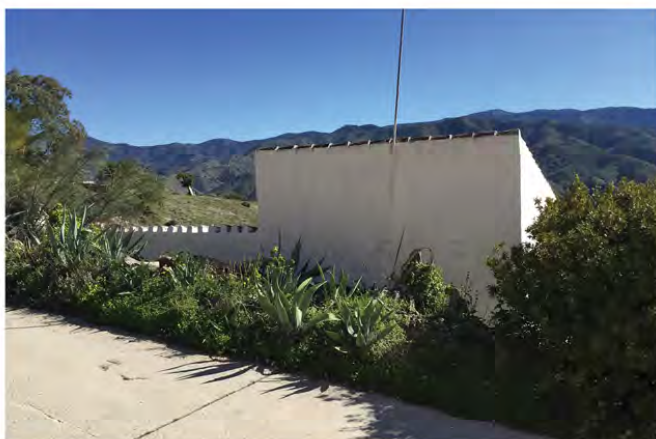
La vivienda se integra perfectamente en el lugar.

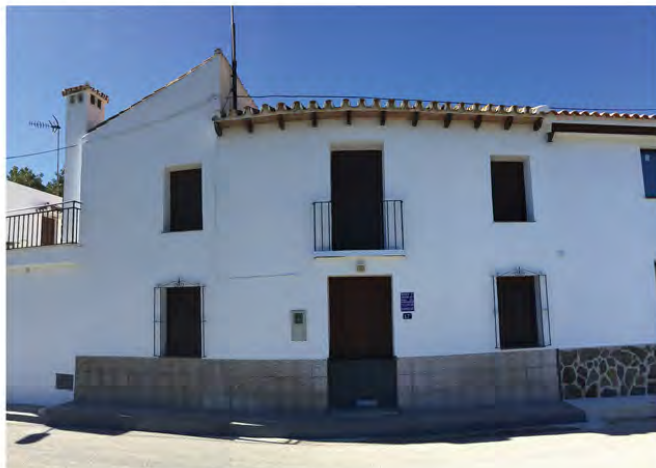
## Vivienda parcela 139:

Vivienda de nueva restaurada, que es un buen ejemplo de restauración para los distintos HRD.

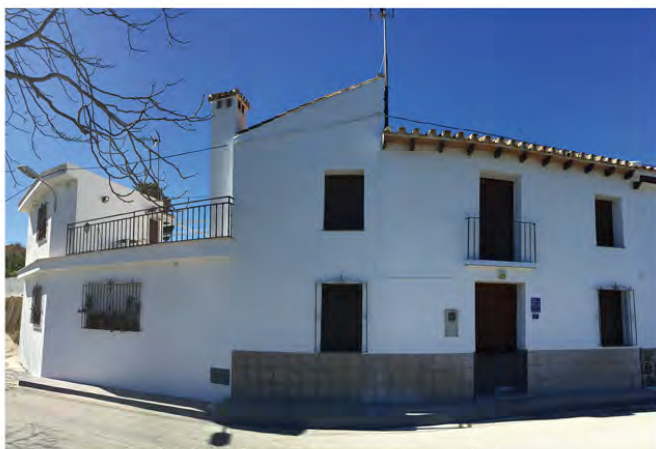
La fachada, se adapta con las edificaciones colindantes.

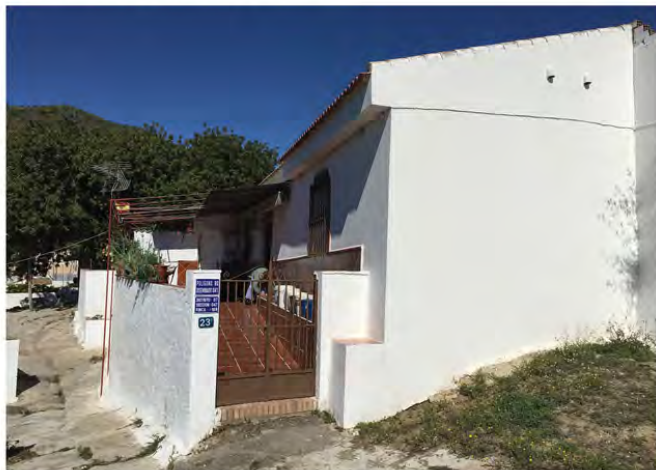
## Vivienda parcela :136

Vivienda de planta baja con terrazas y elementos de sombra.

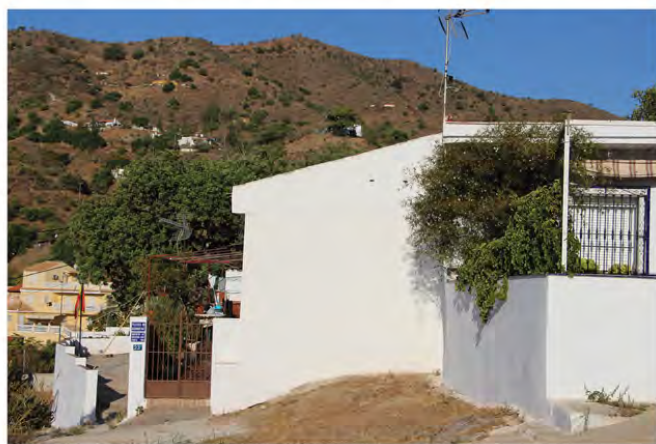
Vivienda perfectamente adaptada en el entorno.

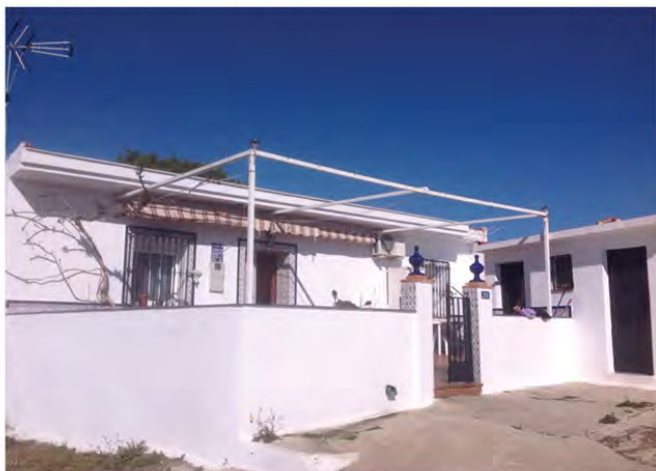
## Vivienda parcela 136:

Vivienda de planta baja con terraza y elementos de sombra.

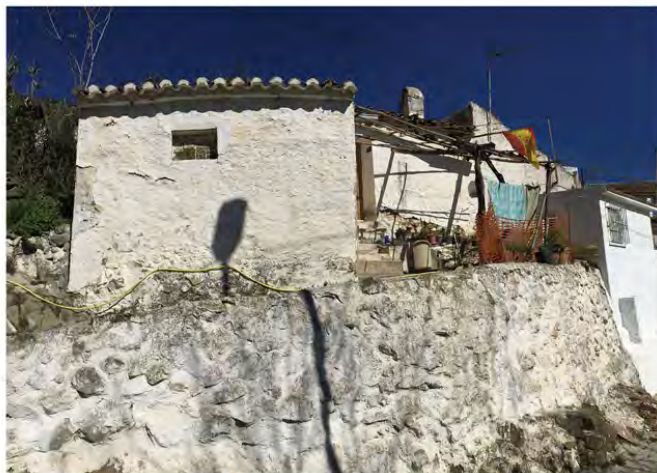
## Vivienda parcela 242:

Vivienda de las más antiguas en Los Pintados

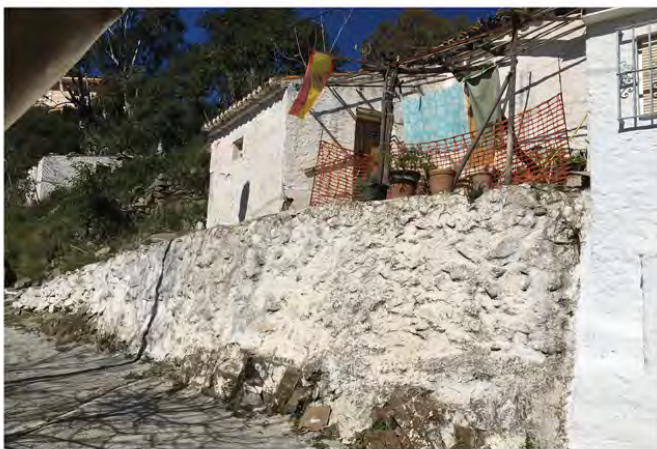
Vivienda de planta baja con una pequeña terraza y pérgola.

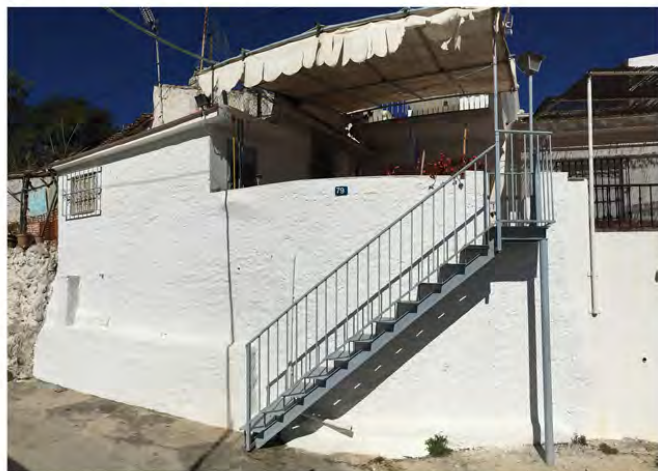
## Vivienda parcela 242:

Vivienda, que al ser de planta baja y carecer de elementos ornamentales, se integra en el paisaje.

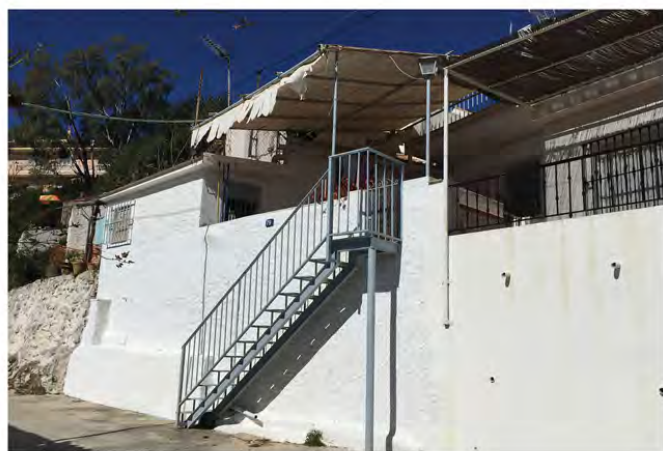
Vivienda con pérgola con cubrición de plástico

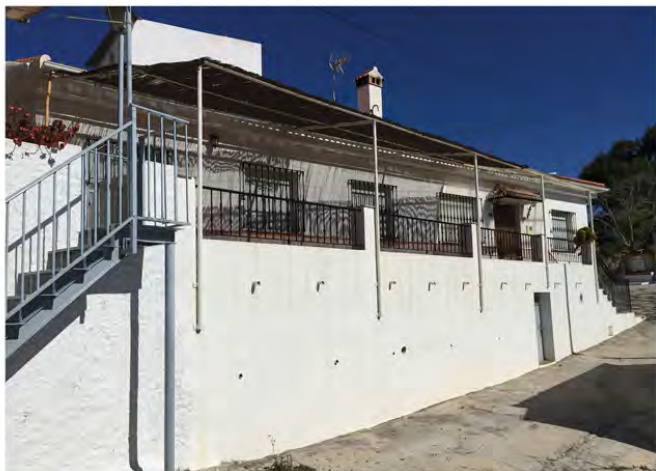
## Vivienda parcela 242:

Vivienda de planta baja con terrazas y elementos de sombra.

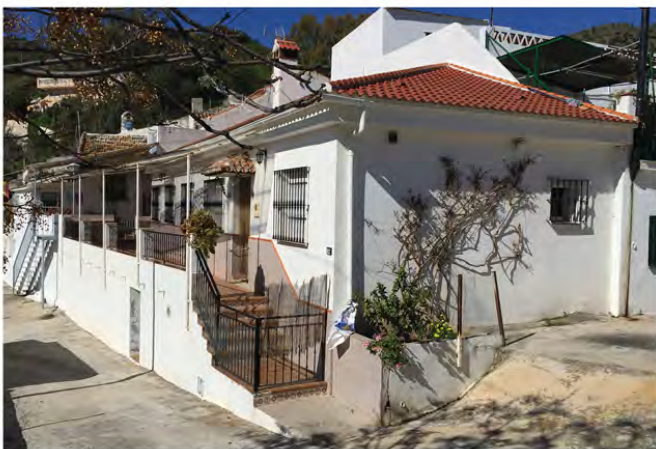
La pérgola es un buen ejemplo en el HRD.

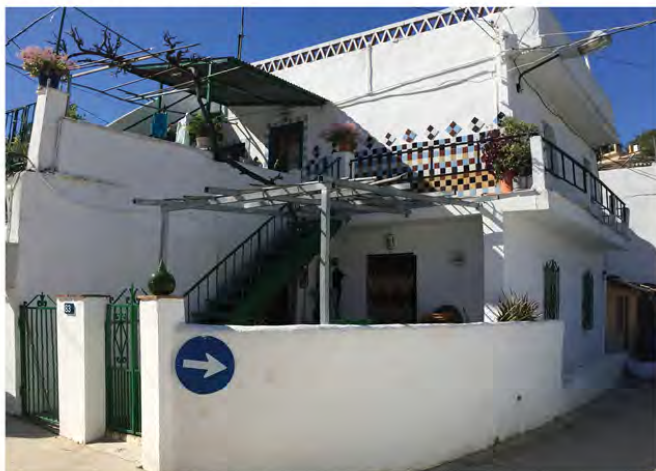
## Vivienda parcela 242:

Vivienda de dos alturas con terrazas a distintas alturas.

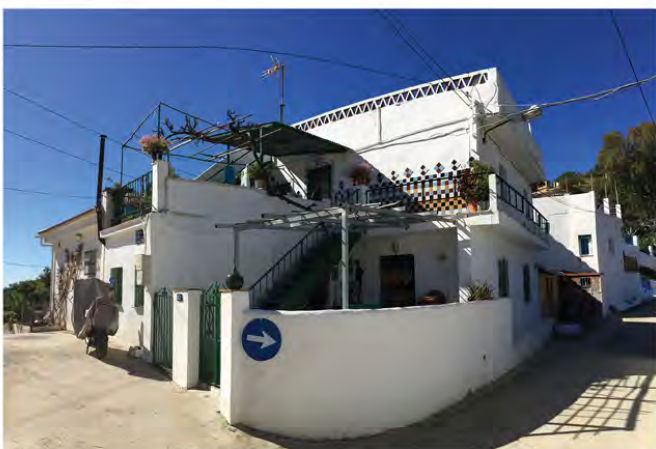
Vivienda con fachada al espacio principal del HRD.

- La vivienda no dispone de un sistema para el almacenamiento del agua de lluvia.
- Se observa que la vivienda carece de un sistema de captación solar.
- Se observa una falta de mantenimiento en las pérgolas que ofrecen sombra en las terrazas de la vivienda. A su vez, la pérgola esta construida con varios elementos con distinta materialidad.

- Se recomienda canalizar el agua de lluvia con un canalón en el borde de la cubierta y dirigirla a un depósito enterrado o integrado en el conjunto para su posterior uso. (Ver guía de intervenciones).
- Se recomienda la colocación de un sistema fotovoltaico en cubierta. (Ver guía de intervenciones).
- Sustitución de la pérgola exterior (Ver guía de intervenciones).

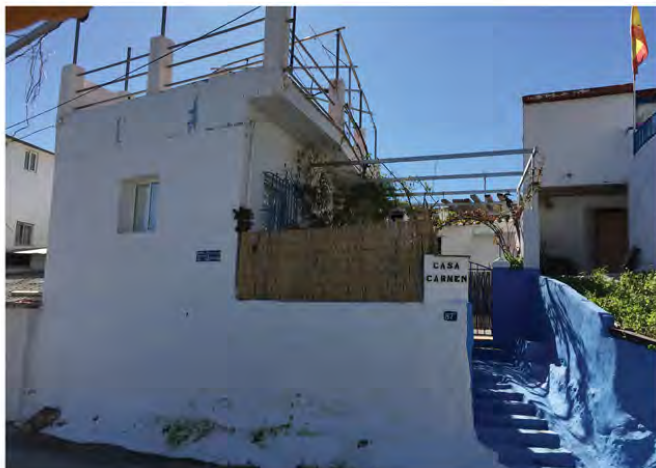
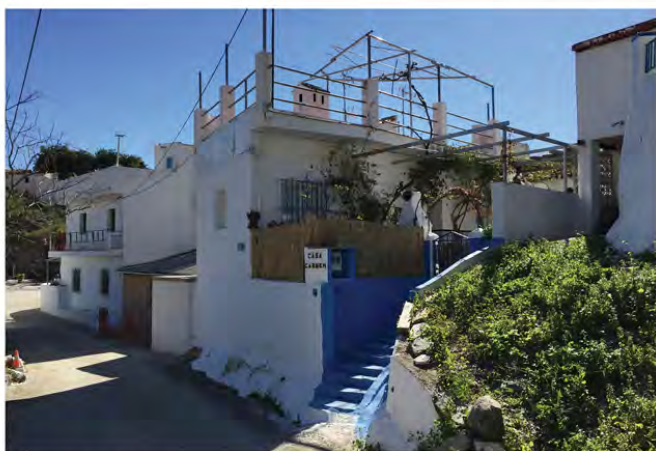
## Vivienda parcela 242:

Vivienda de dos alturas con terrazas a distintas alturas.

Visiblemente, la vivienda presenta un estado de falta de mantenimiento.

- Aparentemente la vivienda carece un sistema de recogida de las aguas pluviales.
- No hay unidad en el vallado exterior de la vivienda.
- Llama demasiado la atención la pintura azul en la entrada de la vivienda.
- Se observa la falta de cuidado de las pergolas, tanto en la terraza de la entrada como la situada en la cubierta.

- Canalizar y almacenar el agua de lluvia. (Ver guía de intervenciones).
- Volver a pintar la vivienda de acuerdo a la paleta de colores ofrecida en la guía de intervenciones, siendo recomendable en este caso el color blanco en toda la vivienda.
- Sustitución de la pergola. (Ver guía de intervenciones).
- Sustitución del vallado exterior. (Ver guía de intervenciones).

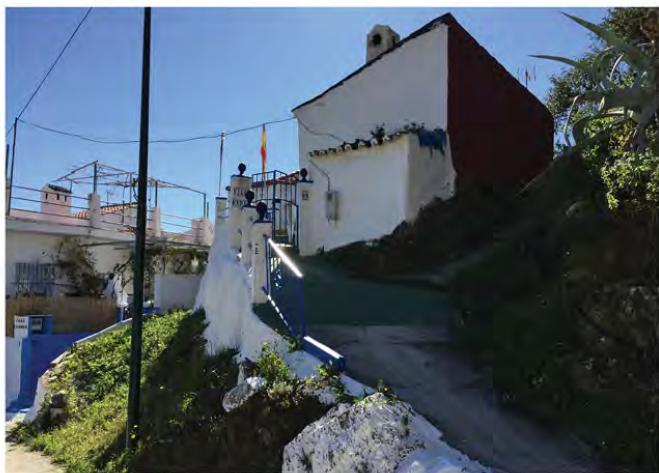
Vivienda parcela 242:

Vivienda de acceso difícil por la excesiva pendiente en la entrada.

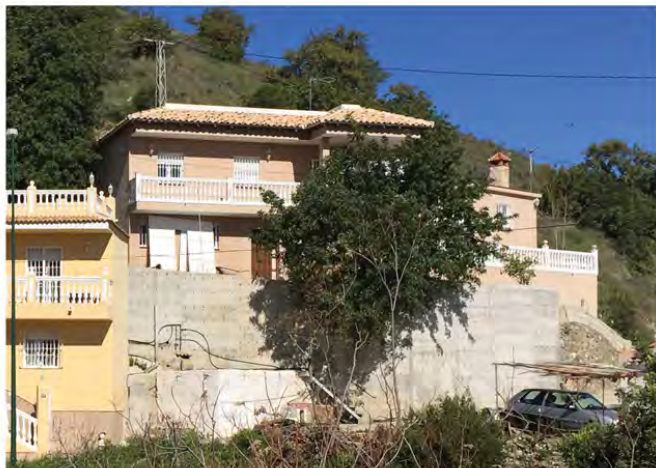
## Vivienda parcela 070:

El gran muro de contención destaca en el paisaje.

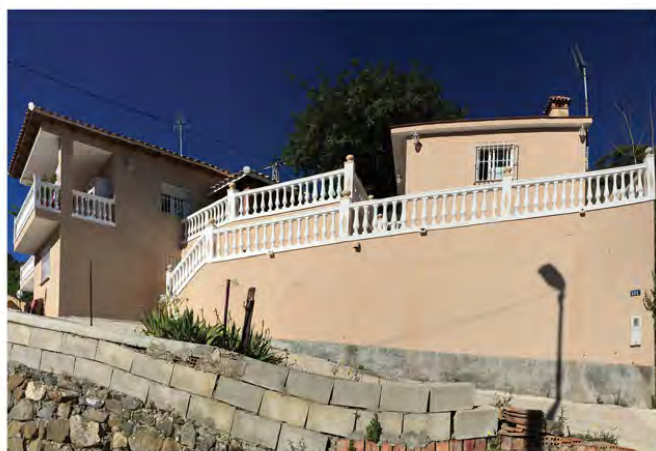
Vivienda de construcción reciente y poco sensible con el paisaje.

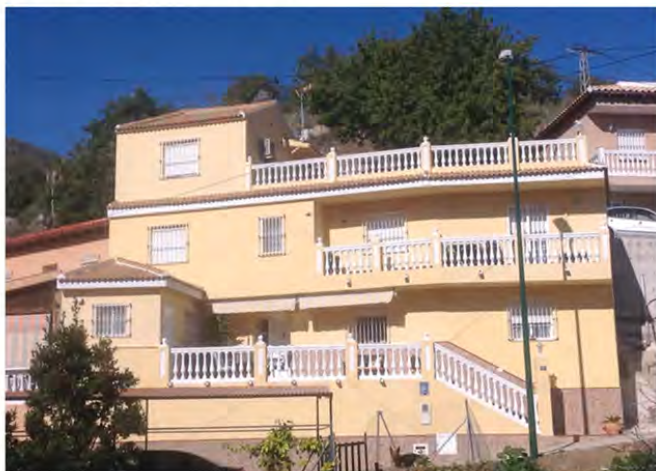
## Vivienda parcela 71:

Vivienda de 3 alturas poco amable con el entorno en el que se encuentra.

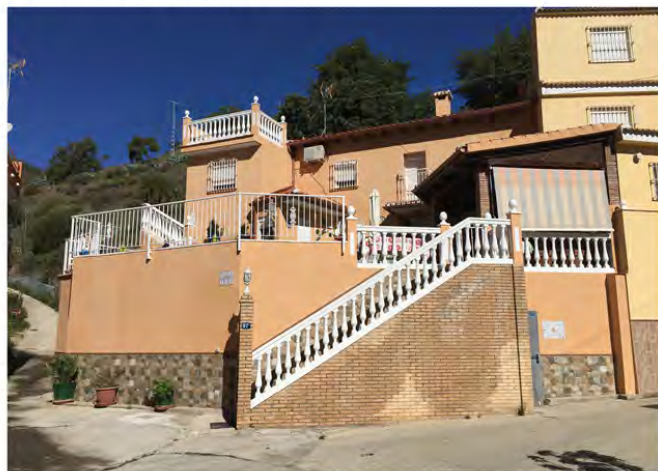
## Vivienda parcela 72:

Vivienda situada sobre una zona inundable.

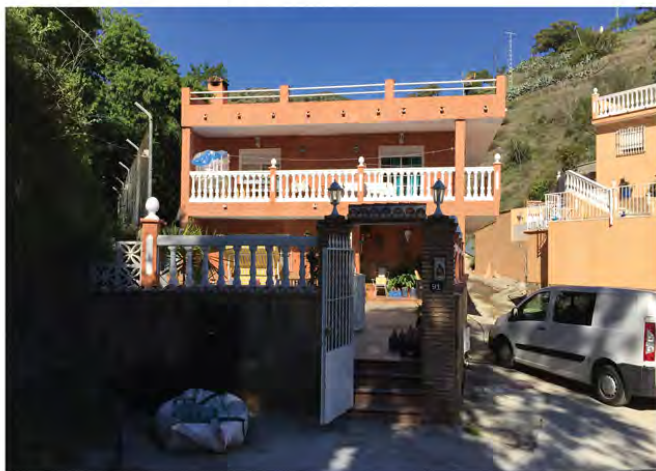
## Vivienda parcela 102:

Vivienda situada sobre una zona inundable.

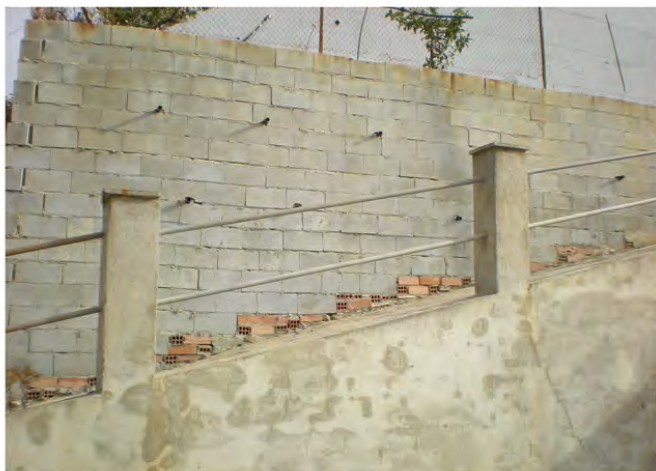
## Parcela 136:

Vallado sin tratar en la parcela.

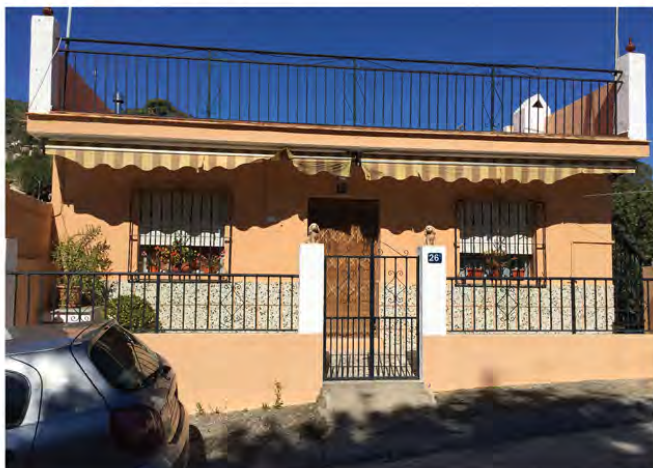
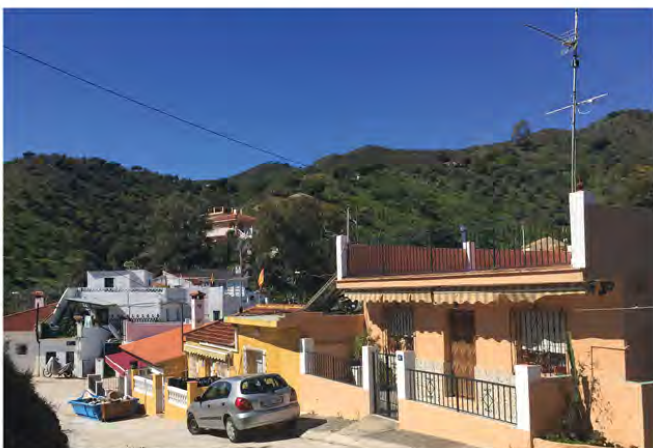
## Vivienda parcela 259:

Vivienda con elementos arquitectónicos superpuestos (toldos) que rompen con la idea de buscar una unidad en el Hábitat.

Primera vivienda en la entrada del pueblo.

- Se trata de una vivienda, que es la primera vivienda visible al entrar en el Hábitat Rural Diseminado. Dicha vivienda, de dos alturas, tiene demasiado protagonismo debido a la intensidad del color en su fachada y por el uso de toldos plegables como elemento de sombra en la entrada.
- Se observa que carece de un sistema de recogida de aguas pluviales.
- La edificación no dispone de un sistema para la captación de Energía Solar, que por su posición, sería beneficioso para aprovechar este recurso.

- En la búsqueda de una imagen de unidad en el Hábitat, se recomienda pintar la fachada en unos tonos que se asemejen a los indicados en la "Guía de Intervenciones propuestas".
- Se recomienda sustituir los toldos por pérgolas, con o sin vegetación. (ver guía de intervenciones)
- Debido a las necesidades de este diseminado, se recomienda crear un sistema para la recogida de aguas pluviales para su posterior reutilización como agua de riego.
- Se recomienda la colocación de un sistema fotovoltaico en cubierta. (Ver guía de intervenciones).

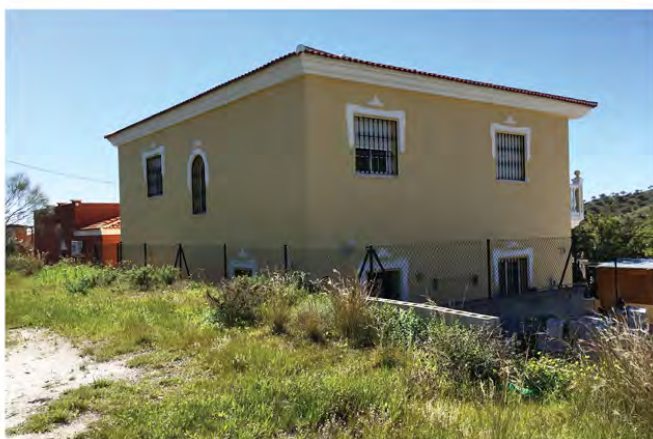
## Viviendas parcela 141:

Vivienda de reciente construcción.

Vista desde la parcela anexa.

- La vivienda carece de un sistema de canalización para el agua de lluvia.
- Se observa que la vivienda carece de un sistema de captación solar.
- La balaustrada exterior no sugiere un diálogo con el entorno.

- Se recomienda canalizar el agua de lluvia con un canalón en el borde de la cubierta y dirigirla a un depósito enterrado o integrado en el conjunto para su posterior uso. (Ver guía de intervenciones).
- Se recomienda la colocación de un sistema fotovoltaico en cubierta. (Ver guía de intervenciones).
- Se recomienda seguir la guía de intervenciones para la sustitución de la balaustrada.

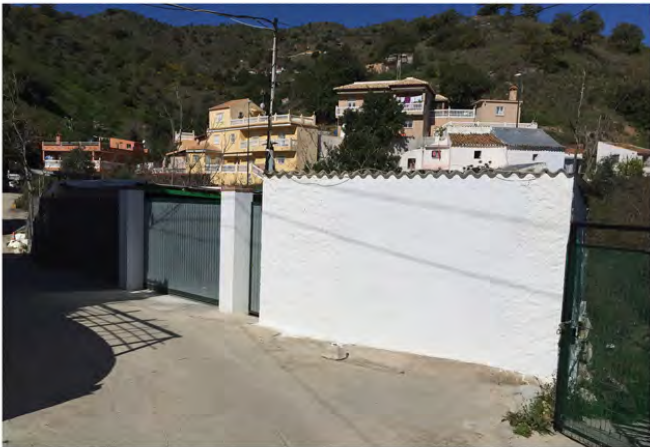
Sería interesante el cambio en la materialidad del portón de acceso.

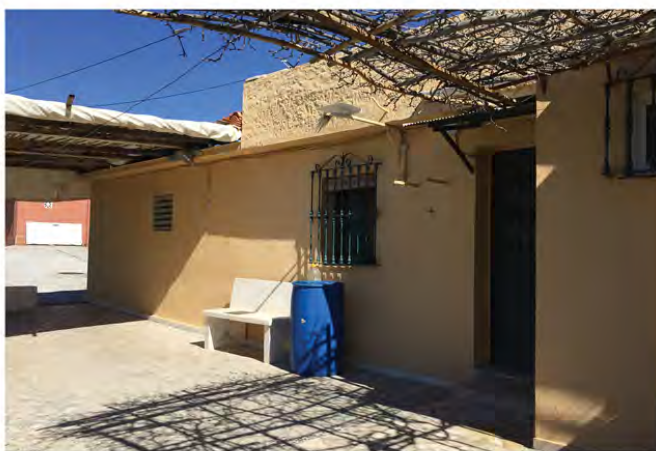
Vivienda con pérgola con cubrición de plástico

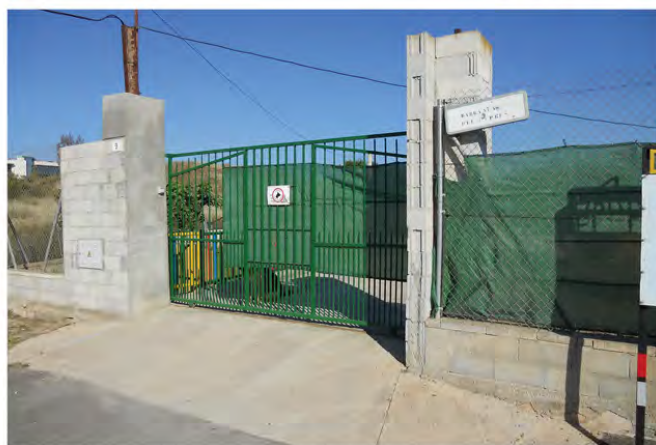
HRD 05\_El Ciprés

Cerramiento creado con distintos materiales y muy opaco.

- Difícil de valorar al encontrarse tan oculta con la valla que la rodea.
- La valla requiere de una renovación profunda y buscando una idea de conjunto con las casas colindantes.
- Se observa que la vivienda carece de un sistema de captación solar.

- Se recomienda cambiar el vallado exterior dejando una parte totalmente opaca hasta 1 m de altura y el resto con un cerramiento transparente, bien tipo malla de acero o bien usando una celosía siguiendo la guía de intervenciones.
- Se recomienda la colocación de un sistema fotovoltaico en cubierta. (Ver guía de intervenciones).

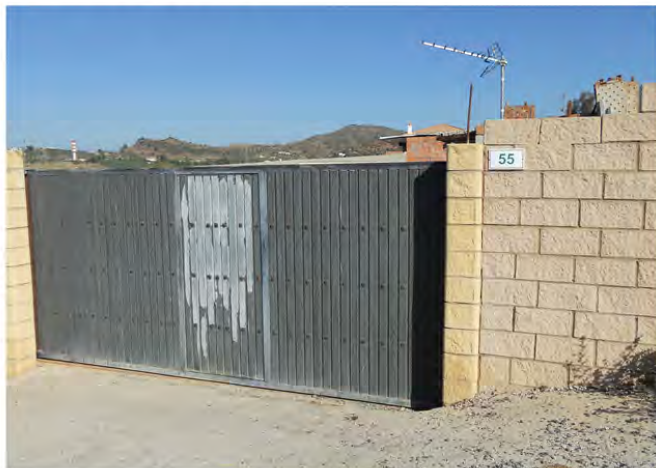
## Vivienda parcela 237:

Muro fuera de la normativa de los HRD.

- La vivienda cuenta con una chapa grecada como cubierta, desaconsejable para el confort.
- Estéticamente, la fachada no se encuentra integrada en el entorno.
- No se aprecia ningún tipo de sistema de canalización para el agua de lluvia.
- Se observa que la vivienda carece de un sistema de captación solar.
- La falta de mantenimiento alrededor del vallado, no permite la visibilidad.

- Se recomienda implementar un sistema de recogida y almacenaje de aguas pluviales, además de una cubierta nueva o una pérgola para evitar el efecto invernadero. (Ver guía de intervenciones).
- Se recomienda limpiar la zona de vegetación intrusiva. (Ver guía de intervenciones).
- Para mejorar la integración con el entorno, se recomienda pintar la fachada. (Ver guía de intervenciones).
- Se recomienda la colocación de un sistema fotovoltaico en cubierta. (Ver guía de intervenciones).

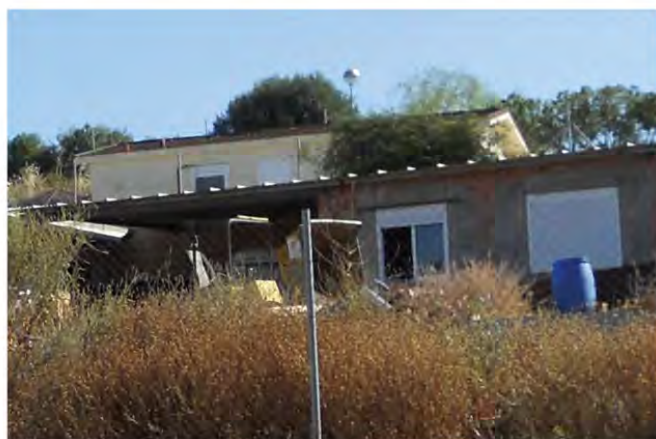
Vivienda en condiciones mejorables.

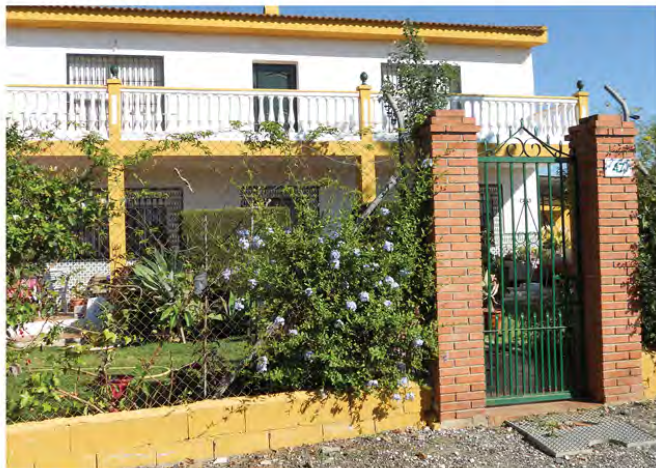
## Vivienda parcela 101:

Disparidad de materiales en el tratamiento de la valla exterior.

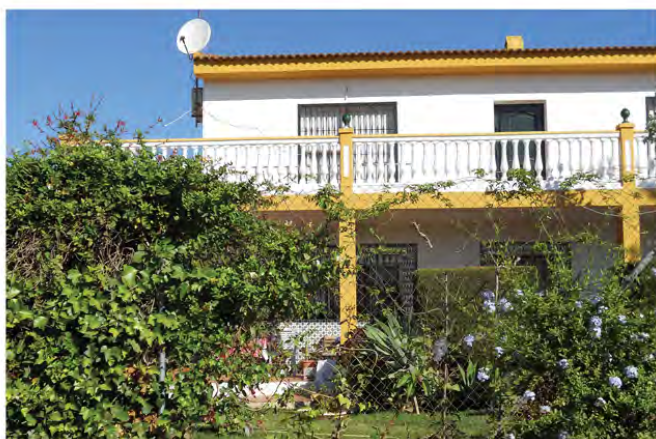
Vivienda aparentemente bien cuidada.

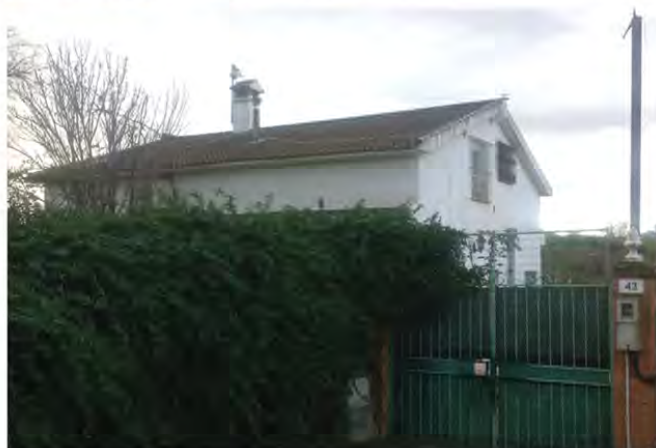
Vallado totalmente opaco, y vivienda con diversas modificaciones de huecos en fachada.

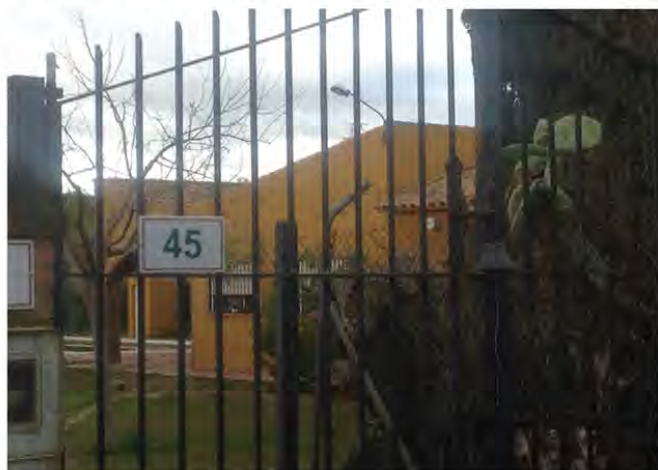
## Vivienda parcela 110:

Vivienda no integrada con el entorno.

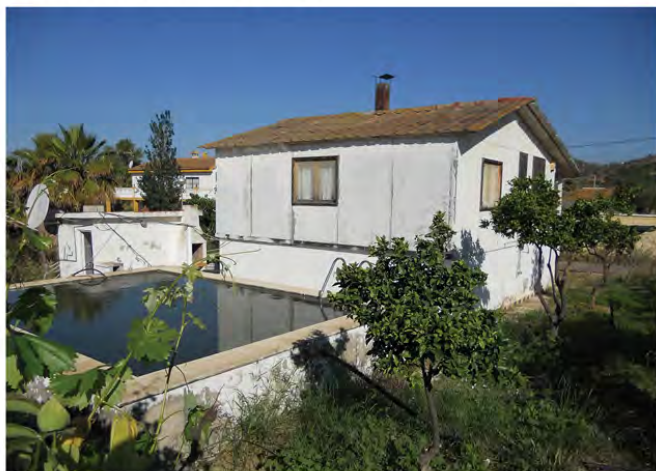
## Vivienda parcela 102:

Vista trasera de la vivienda unifamiliar.

Fachada principal de la vivienda.

- A causa del tiempo y de los agentes externos, la vivienda presenta un aspecto muy deteriorado.
- No presenta ningún tipo de forma de aprovechamiento del agua pluvial.
- No posee placas solares para el auto abastecimiento.

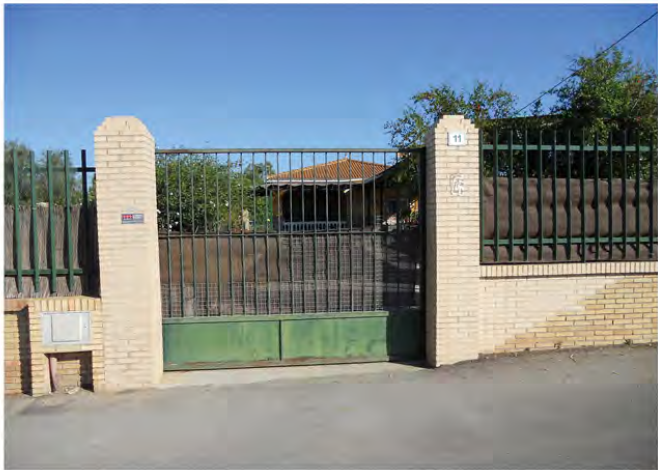
Parcela 92:

Parcela con vallado no opaco por encima del primer metro.

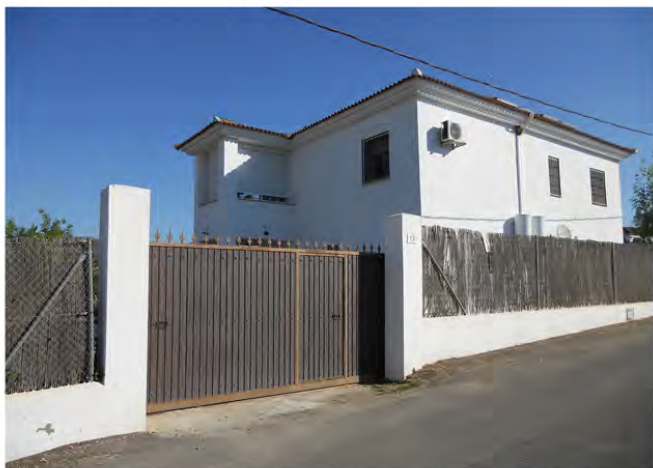
## Vivienda parcela 93:

Vivienda con vallado no opaco por encima del primer metro.

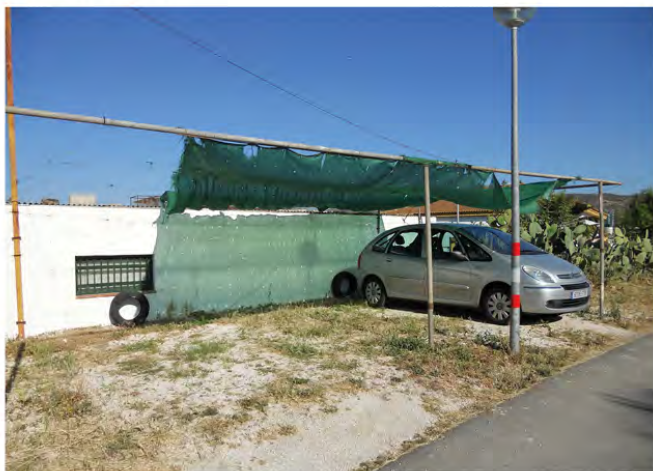
## Parcela 94:

Vivienda sin vallado perimetral y sin sistema de aprovechamiento solar y pluvial.

- La vivienda no cuentan con sistema de recogida y almacenaje de aguas pluviales.
- Observamos que no hay placas solares.
- Ausencia de muro perimetral.
- Aspecto muy deteriorado.

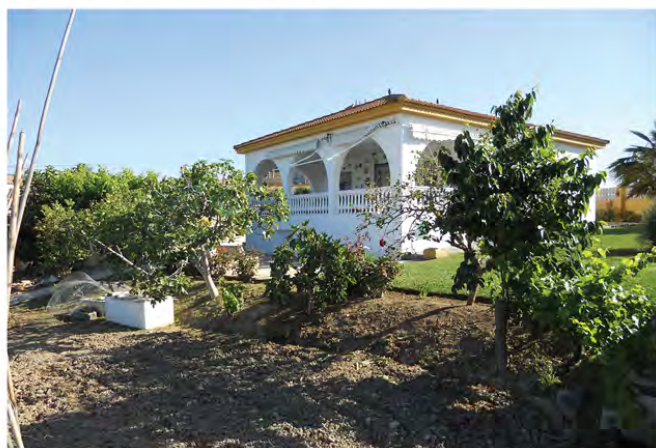
Ausencia de sistema de placas solares y recogida de aguas pluviales.

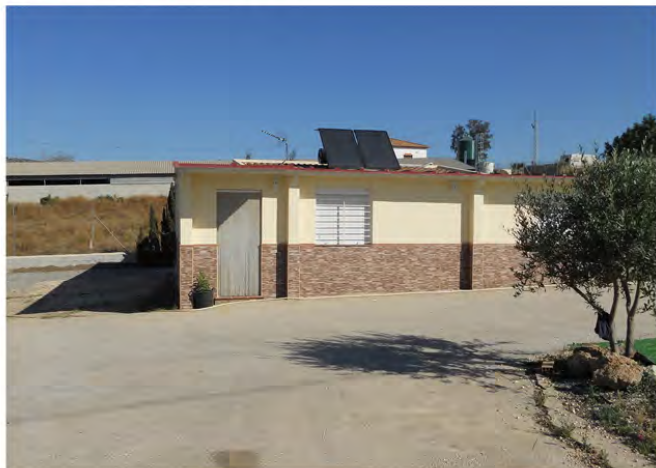
## Vivienda parcela 96:

Vivienda sin sistema de recogida de aguas.
